INSPEÇÃO PREDIAL DA COBERTURA DO BLOCO DA CENTRAL DE SALAS DA  
UNIVERSIDADE ESTADUAL DE PONTA GROSSA: AVALIAÇÃO E PROPOSTA DE  
PROJETO DE SUBSTITUIÇÃO DA COBERTURA DE POLICARBONATO E DO  
SISTEMA IMPERMEABILIZANTE

Trabalho apresentado à disciplina de OTCC  
como requisito parcial para obtenção do  
título de bacharelado em Engenharia Civil,  
da Universidade Estadual de Ponta Grossa.

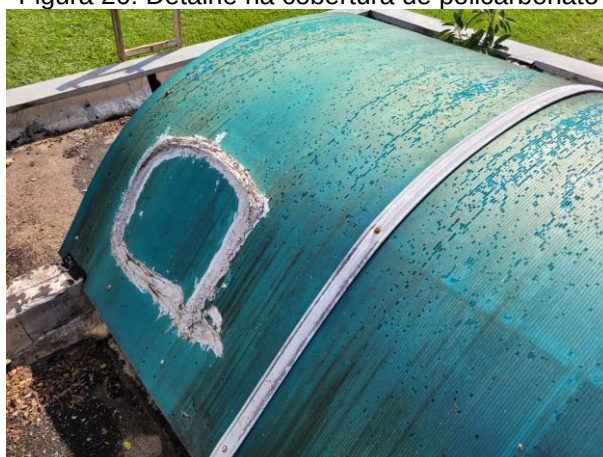
Figura 20: Detalhe na cobertura de polycarbonato

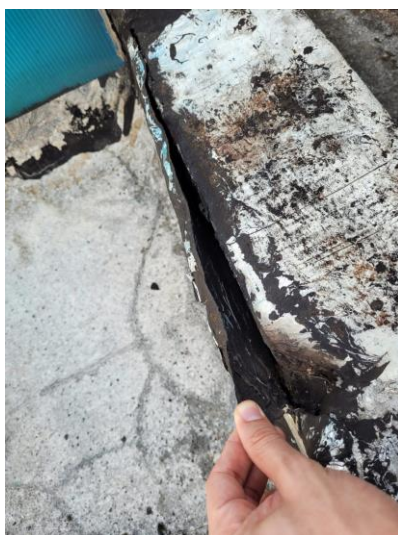
Figura 21: Detalhe do descolamento da manta

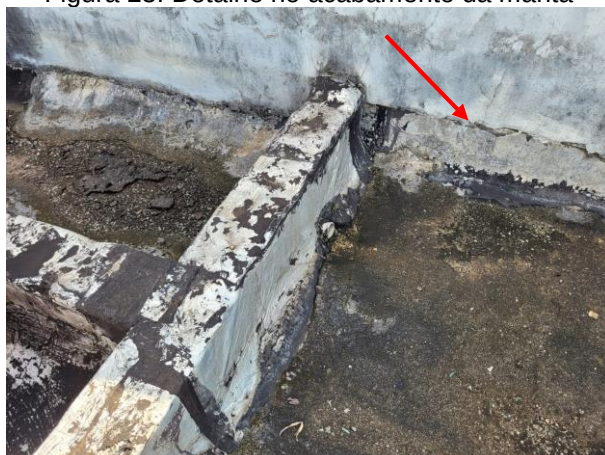
Figura 23: Detalhe no acabamento da manta

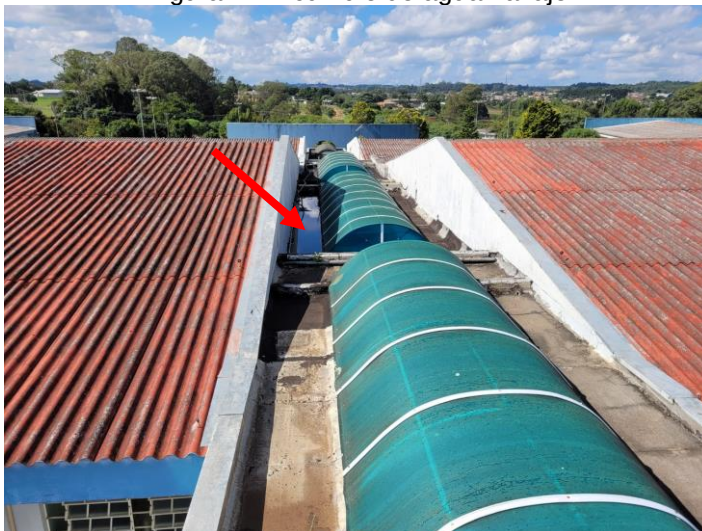
Figura 24: Acúmulo de água na laje

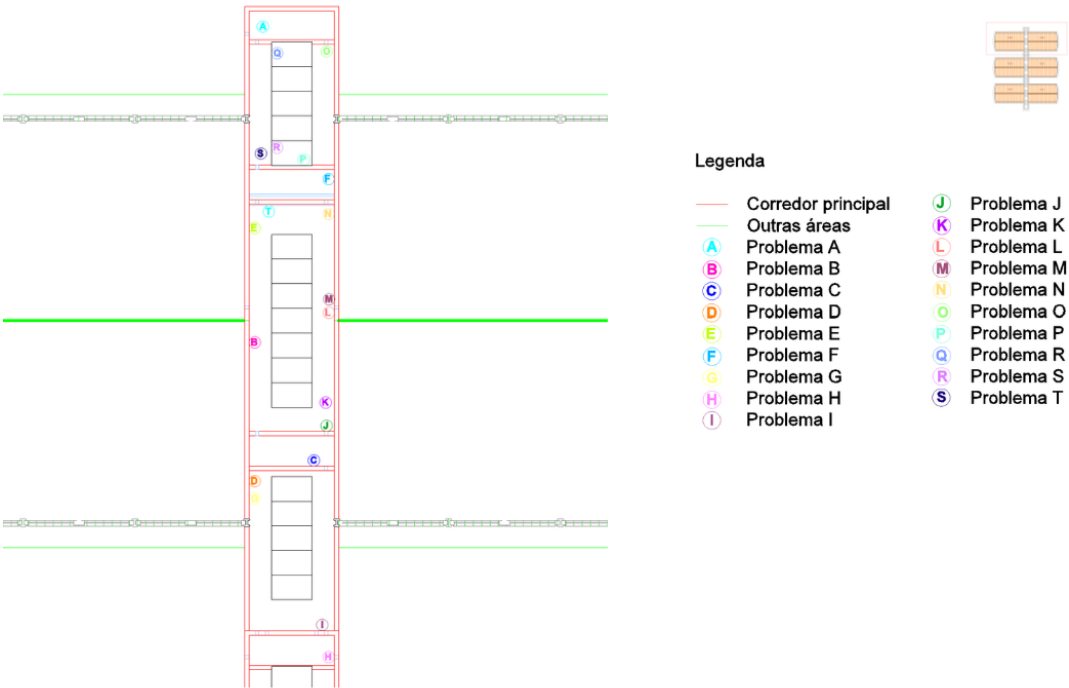
Figura 25: Manifestações detectadas seção 1

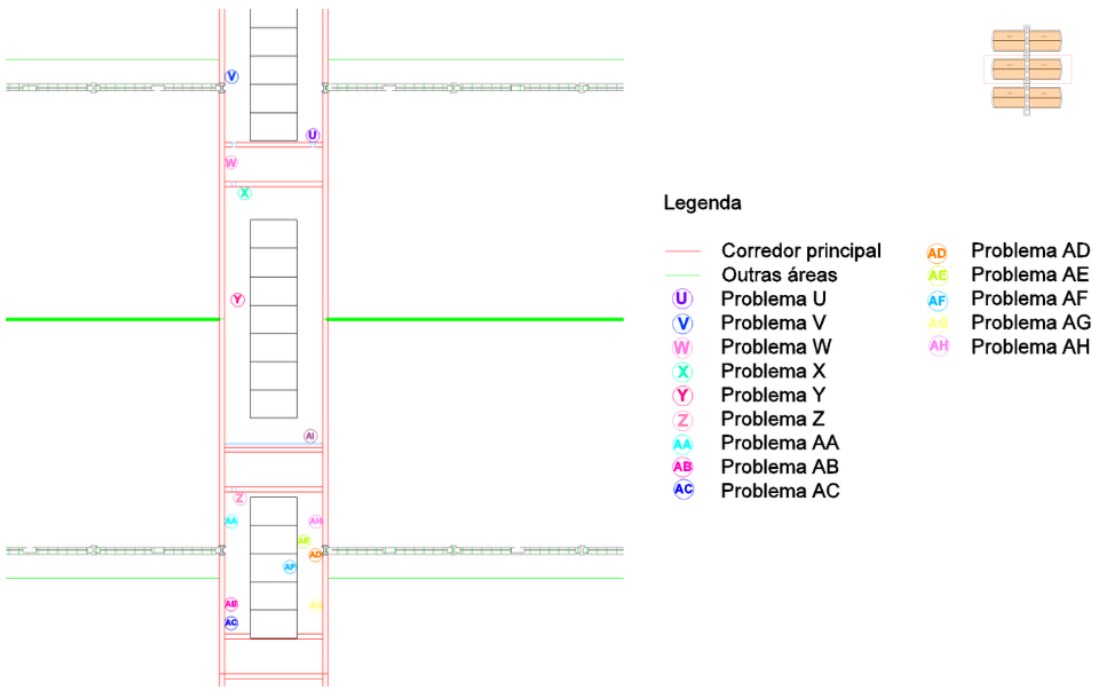
Figura 26: Manifestações detectadas seção 2

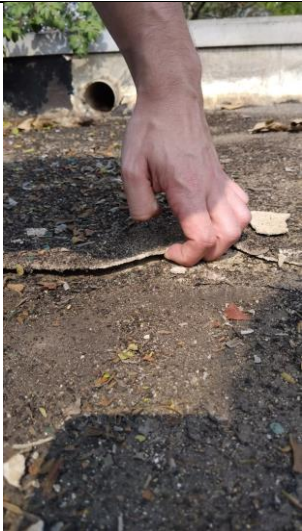
| Manifestação patológica | Registro fotográfico | Descrição visual | Manifestações detectadas | Possível causa | Terapêutica adequada | G | U | T | GxUxT | Classificação |
|---|---|---|---|---|---|---|---|---|---|---|
| A | | Descolamento da proteção mecânica da manta da cobertura | Degradação da camada de proteção mecânica | Dilatação térmica ou má aderência | Refazer a proteção mecânica | 3 | 3 | 6 | 54 | 4 |

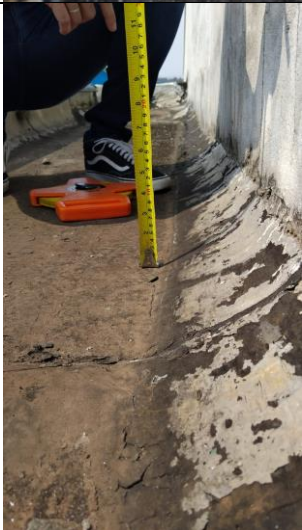
| Manifestação patológica | Registro fotográfico | Descrição visual | Manifestações detectadas | Possível causa | Terapêutica adequada | G | U | T | GxUxT | Classificação |
|---|---|---|---|---|---|---|---|---|---|---|
| B | | Acabamento da manta aluminizada com descamação | Afloração da camada asfáltica da manta | Envelhecimento da manta | Retirar e reaplicar a manta | 3 | 3 | 6 | 54 | 4 |

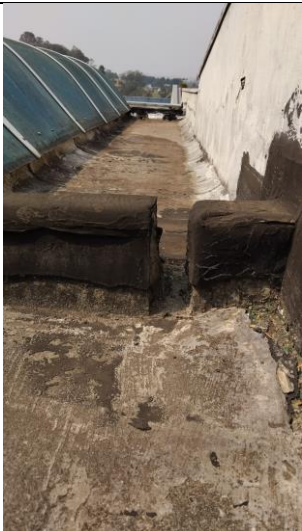
| Manifestação patológica | Registro fotográfico | Descrição visual | Manifestações detectadas | Possível causa | Terapêutica adequada | G | U | T | GxUxT | Classificação |
|---|---|---|---|---|---|---|---|---|---|---|
| C | | Manta asfáltica completamente exposta | Degradação da camada de proteção mecânica | Má aderência da proteção térmica | Refazer a manta e a proteção mecânica | 6 | 6 | 6 | 216 | 2 |

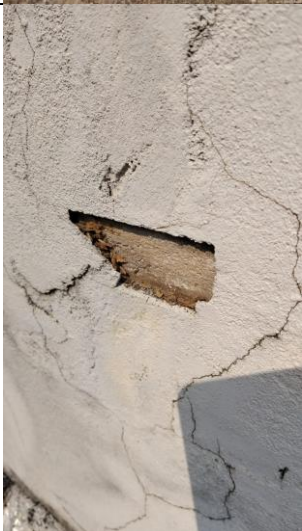
| Manifestação patológica | Registro fotográfico | Descrição visual | Manifestações detectadas | Possível causa | Terapêutica adequada | G | U | T | GxUxT | Classificação |
|---|---|---|---|---|---|---|---|---|---|---|
| D | | Buraco no revestimento da alvenaria por conta de um pedaço de cavaco de madeira não retirado na execução da obra | Fissuras por dilatação térmica e deslocamento da argamassa de revestimento | Fissuras por conta da dilatação do material e deslocamento por conta da presença de um pedaço de madeira presente entre o revestimento e a alvenaria | Refazer a argamassa de revestimento aplicando uma malha metálica para evitar a fissuração | 3 | 3 | 3 | 27 | 5 |

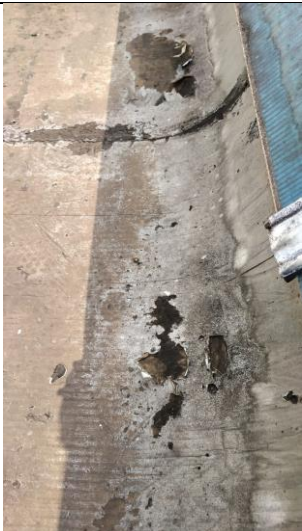
| Manifestação patológica | Registro fotográfico | Descrição visual | Manifestações detectadas | Possível causa | Terapêutica adequada | G | U | T | GxUxT | Classificação |
|---|---|---|---|---|---|---|---|---|---|---|
| E | | Acúmulo de água na região o que permitiu o desgaste da proteção mecânica | Degradação da camada de proteção mecânica | Má aderência da argamassa | Refazer a manta e a proteção mecânica com o devido caimento | 3 | 3 | 6 | 54 | 4 |

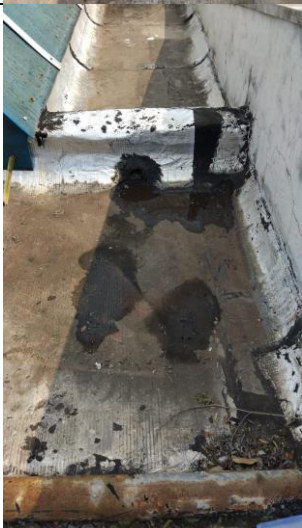
| Manifestação patológica | Registro fotográfico | Descrição visual | Manifestações detectadas | Possível causa | Terapêutica adequada | G | U | T | GxUxT | Classificação |
|---|---|---|---|---|---|---|---|---|---|---|
| F | | Acúmulo de água na região o que permitiu o desgaste da proteção mecânica | Degradação da camada de proteção mecânica | Má aderência da argamassa e inclinação incorreta da cobertura | Refazer a inclinação do contrapiso, reaplicar a manta e refazer a camada de proteção | 3 | 3 | 6 | 54 | 4 |

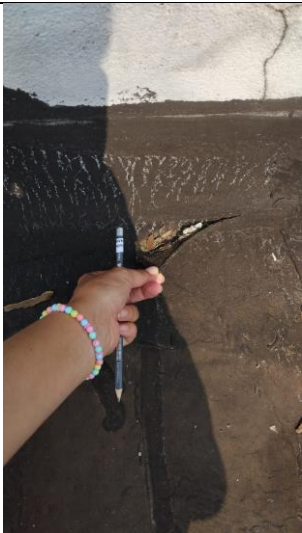
| Manifestação patológica | Registro fotográfico | Descrição visual | Manifestações detectadas | Possível causa | Terapêutica adequada | G | U | T | GxUxT | Classificação |
|---|---|---|---|---|---|---|---|---|---|---|
| G | | Manta asfáltica completamente exposta e descolando | Degradação da camada de proteção mecânica e infiltração | Má aderência da argamassa ou má aplicação da manta | Refazer a manta e a proteção mecânica | 6 | 6 | 3 | 108 | 3 |

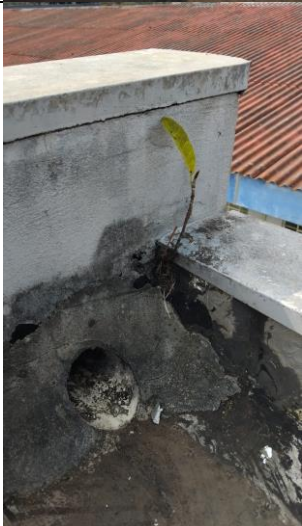
| Manifestação patológica | Registro fotográfico | Descrição visual | Manifestações detectadas | Possível causa | Terapêutica adequada | G | U | T | GxUxT | Classificação |
|---|---|---|---|---|---|---|---|---|---|---|
| H | | Descolamento da proteção mecânica e formação vegetal entre a proteção restante e manta | Degradação da camada de proteção mecânica e ataque biológico | Má aderência da argamassa e crescimento vegetal por conta da umidade no local | Retirar a planta, refazer a manta e a proteção mecânica | 3 | 3 | 3 | 27 | 5 |

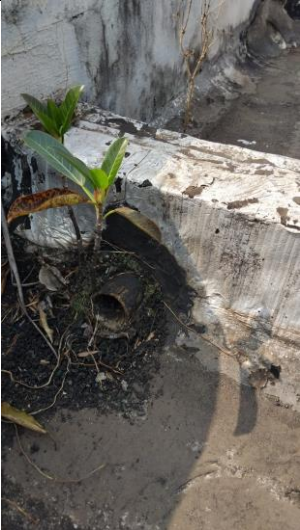
| Manifestação patológica | Registro fotográfico | Descrição visual | Manifestações detectadas | Possível causa | Terapêutica adequada | G | U | T | GxUxT | Classificação |
|---|---|---|---|---|---|---|---|---|---|---|
| I | | Desgaste da proteção mecânica e formação vegetal na tubulação | Degradação da camada de proteção mecânica e ataque biológico | Má aderência da argamassa e crescimento vegetal na tubulação impedindo a passagem de água | Limpeza da tubulação, refazer a manta e a proteção mecânica | 3 | 3 | 3 | 27 | 5 |

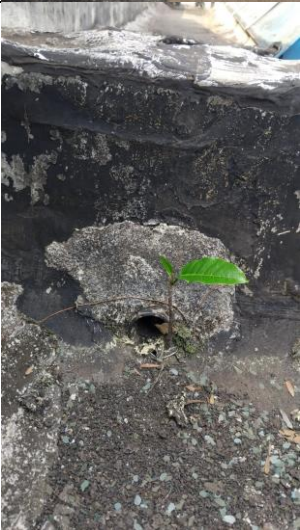
| Manifestação patológica | Registro fotográfico | Descrição visual | Manifestações detectadas | Possível causa | Terapêutica adequada | G | U | T | GxUxT | Classificação |
|---|---|---|---|---|---|---|---|---|---|---|
| J | | Desgaste da proteção mecânica e formação vegetal na tubulação | Degradação da camada de proteção mecânica e ataque biológico | Má aderência da argamassa e crescimento vegetal na tubulação impedindo a passagem de água | Limpeza da tubulação, refazer a manta e a proteção mecânica | 3 | 3 | 3 | 27 | 5 |

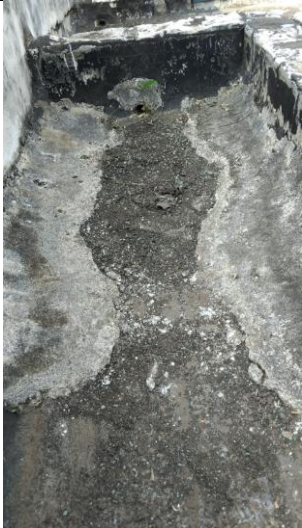
| Manifestação patológica | Registro fotográfico | Descrição visual | Manifestações detectadas | Possível causa | Terapêutica adequada | G | U | T | GxUxT | Classificação |
|---|---|---|---|---|---|---|---|---|---|---|
| K | | Acúmulo de água na região o que permitiu o desgaste da proteção mecânica | Degradação da camada de proteção mecânica | Infiltração na argamassa de proteção | Refazer a manta e a proteção mecânica com o devido caimento | 3 | 3 | 6 | 54 | 4 |

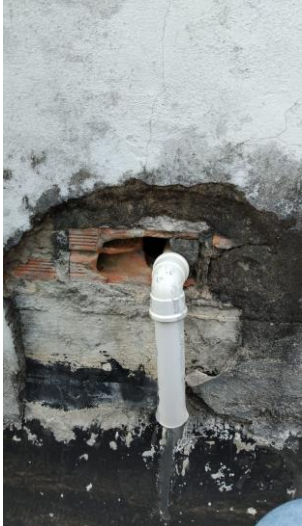
| Manifestação patológica | Registro fotográfico | Descrição visual | Manifestações detectadas | Possível causa | Terapêutica adequada | G | U | T | GxUxT | Classificação |
|---|---|---|---|---|---|---|---|---|---|---|
| L | | Desagregação da argamassa de revestimento, manta má executada e tubo extravasor mal posicionado | Degradação da camada de proteção mecânica, deslocamento da argamassa de revestimento e infiltração | Argamassa de revestimento deslocou por conta da infiltração, além disso a execução da manta não está adequada | Refazer a manta, refazer a argamassa de revestimento e a proteção mecânica | 6 | 6 | 3 | 108 | 3 |

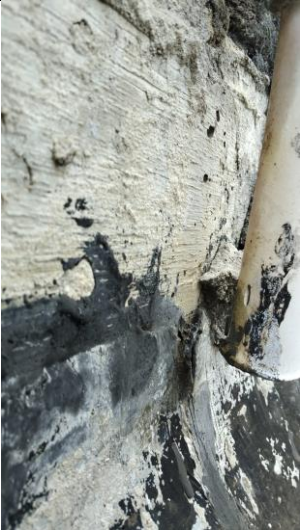
| Manifestação patológica | Registro fotográfico | Descrição visual | Manifestações detectadas | Possível causa | Terapêutica adequada | G | U | T | GxUxT | Classificação |
|---|---|---|---|---|---|---|---|---|---|---|
| M | | Desgaste da proteção mecânica por conta da água proveniente do tubo extravasor e manta mal executada | Degradação da camada de proteção mecânica | Má acabamento da manta | Refazer manta, proteção mecânica e readequar o tubo extravasor | 6 | 6 | 3 | 108 | 3 |

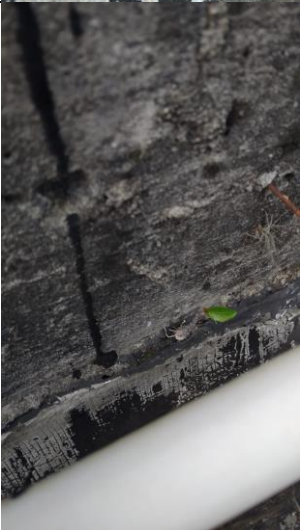
| Manifestação patológica | Registro fotográfico | Descrição visual | Manifestações detectadas | Possível causa | Terapêutica adequada | G | U | T | GxUxT | Classificação |
|---|---|---|---|---|---|---|---|---|---|---|
| N | | Desgaste da proteção mecânica e formação vegetal entre a manta e o substrato | Degradação da camada de proteção mecânica e ataque biológico | Má aderência da argamassa e crescimento vegetal entre a manta e substrato por conta de infiltração | Refazer a manta e a proteção mecânica | 3 | 3 | 3 | 27 | 5 |

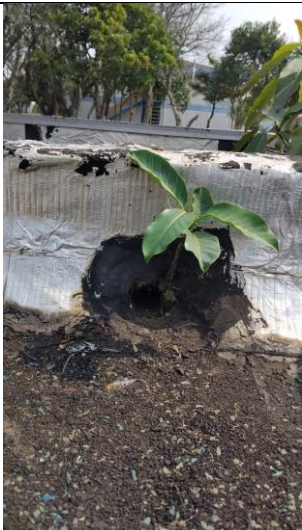
| Manifestação patológica | Registro fotográfico | Descrição visual | Manifestações detectadas | Possível causa | Terapêutica adequada | G | U | T | GxUxT | Classificação |
|---|---|---|---|---|---|---|---|---|---|---|
| O | | Desgaste da proteção mecânica e formação vegetal na tubulação | Degradação da camada de proteção mecânica e ataque biológico | Má aderência da argamassa e crescimento vegetal na tubulação impedindo a passagem de água | Limpeza da tubulação, refazer a manta e a proteção mecânica | 3 | 3 | 3 | 27 | 5 |

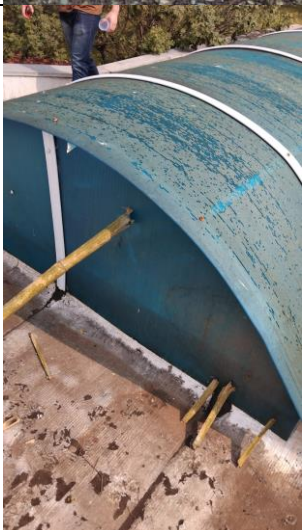
| Manifestação patológica | Registro fotográfico | Descrição visual | Manifestações detectadas | Possível causa | Terapêutica adequada | G | U | T | GxUxT | Classificação |
|---|---|---|---|---|---|---|---|---|---|---|
| P | | Desgaste da cobertura de policarbonato, além de ter soltado a placa lateral | Degradação por ressecamento do material | O material está degradando por conta da exposição ao sol, além disso está com a placa lateral solta | Refazer cobertura com outro material mais resistente ou realizar a troca do policarbonato | 6 | 6 | 3 | 108 | 3 |

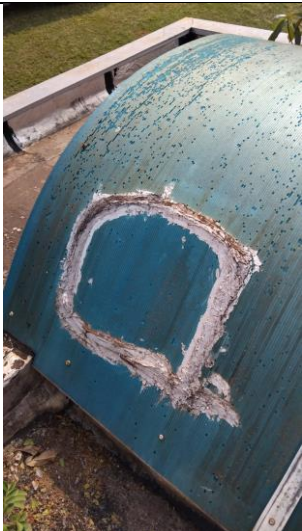
| Manifestação patológica | Registro fotográfico | Descrição visual | Manifestações detectadas | Possível causa | Terapêutica adequada | G | U | T | GxUxT | Classificação |
|---|---|---|---|---|---|---|---|---|---|---|
| Q | | Desgaste da cobertura de policarbonato e cobertura danificada | Degradação por ressecamento do material | O material está degradando por conta da exposição ao sol, além disso quebrou devido a fragilidade do estado atual | Refazer cobertura com outro material mais resistente | 6 | 6 | 3 | 108 | 3 |

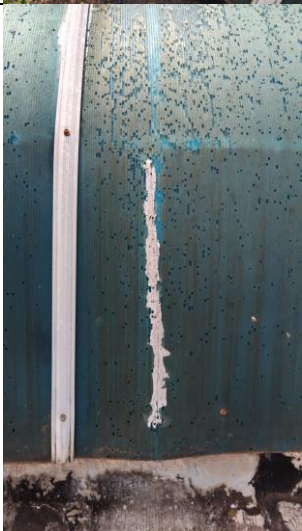
| Manifestação patológica | Registro fotográfico | Descrição visual | Manifestações detectadas | Possível causa | Terapêutica adequada | G | U | T | GxUxT | Classificação |
|---|---|---|---|---|---|---|---|---|---|---|
| R | | Desgaste da cobertura de policarbonato e cobertura danificada | Degradação por ressecamento do material | O material está degradando por conta da exposição ao sol, além disso trincou devido a fragilidade do estado atual | Refazer cobertura com outro material mais resistente | 6 | 6 | 3 | 108 | 3 |

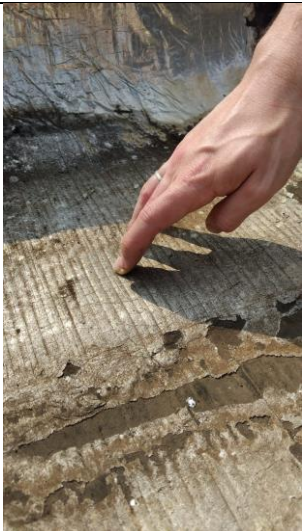
| Manifestação patológica | Registro fotográfico | Descrição visual | Manifestações detectadas | Possível causa | Terapêutica adequada | G | U | T | GxUxT | Classificação |
|---|---|---|---|---|---|---|---|---|---|---|
| S | | Degradação da película de alumínio | Degradação da manta e infiltração | Má aplicação da manta gerando infiltração | Retirar e refazer a manta | 8 | 6 | 6 | 188 | 1 |

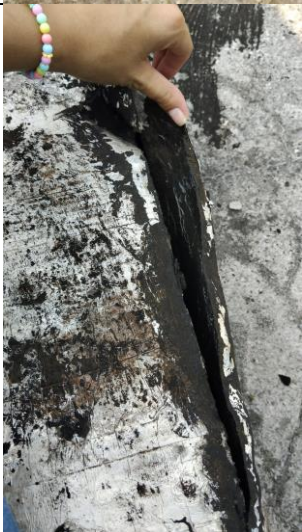
| Manifestação patológica | Registro fotográfico | Descrição visual | Manifestações detectadas | Possível causa | Terapêutica adequada | G | U | T | GxUxT | Classificação |
|---|---|---|---|---|---|---|---|---|---|---|
| T | | Degradação da película de alumínio | Degradação da camada de proteção mecânica e descolamento da manta | Má aplicação da manta | Retirar e refazer a manta | 6 | 6 | 3 | 108 | 3 |

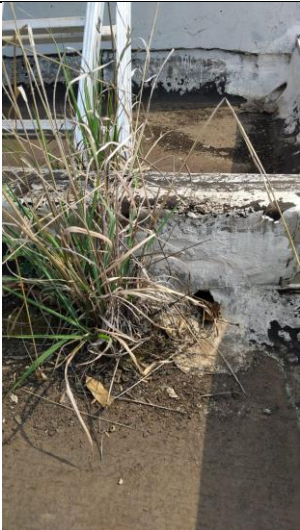
| Manifestação patológica | Registro fotográfico | Descrição visual | Manifestações detectadas | Possível causa | Terapêutica adequada | G | U | T | GxUxT | Classificação |
|---|---|---|---|---|---|---|---|---|---|---|
| U | | Desgaste da proteção mecânica e formação vegetal na tubulação | Degradação da camada de proteção mecânica e ataque biológico | Má aderência da argamassa e crescimento vegetal na tubulação impedindo a passagem de água | Limpeza da tubulação, refazer a manta e a proteção mecânica | 3 | 3 | 3 | 27 | 5 |

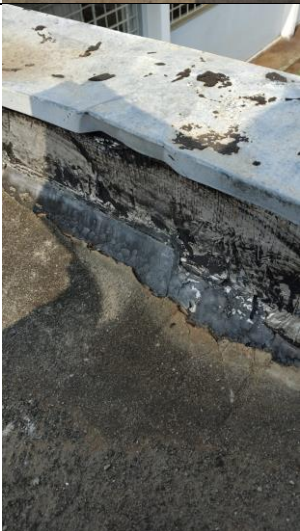
| Manifestação patológica | Registro fotográfico | Descrição visual | Manifestações detectadas | Possível causa | Terapêutica adequada | G | U | T | GxUxT | Classificação |
|---|---|---|---|---|---|---|---|---|---|---|
| V | | Desgaste da proteção mecânica e descolamento da manta | Degradação da camada de proteção mecânica e descolamento da manta | Má aderência da argamassa | Refazer a manta e a proteção mecânica | 6 | 6 | 3 | 108 | 3 |

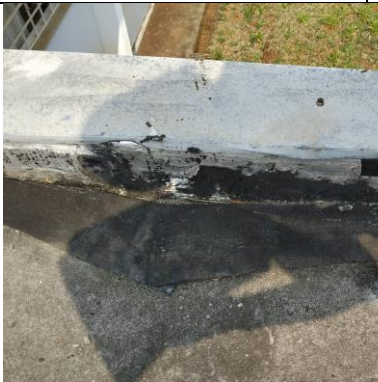
| Manifestação patológica | Registro fotográfico | Descrição visual | Manifestações detectadas | Possível causa | Terapêutica adequada | G | U | T | GxUxT | Classificação |
|---|---|---|---|---|---|---|---|---|---|---|
| W | | Desgaste da proteção mecânica e descolamento da manta | Degradação da camada de proteção mecânica e descolamento da manta | Má aderência da argamassa | Refazer a manta e a proteção mecânica | 6 | 6 | 3 | 108 | 3 |

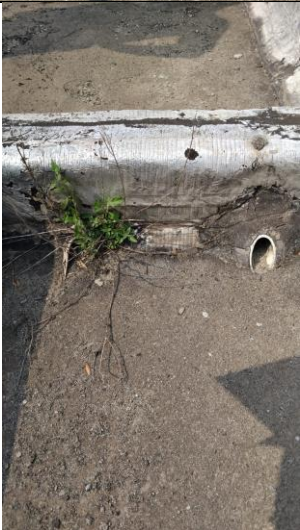
| Manifestação patológica | Registro fotográfico | Descrição visual | Manifestações detectadas | Possível causa | Terapêutica adequada | G | U | T | GxUxT | Classificação |
|---|---|---|---|---|---|---|---|---|---|---|
| X | | Desgaste da proteção mecânica e formação vegetal na tubulação | Degradação da camada de proteção mecânica e ataque biológico | Má aderência da argamassa e crescimento vegetal na tubulação impedindo a passagem de água | Limpeza da tubulação, refazer a manta e a proteção mecânica | 3 | 3 | 6 | 54 | 4 |

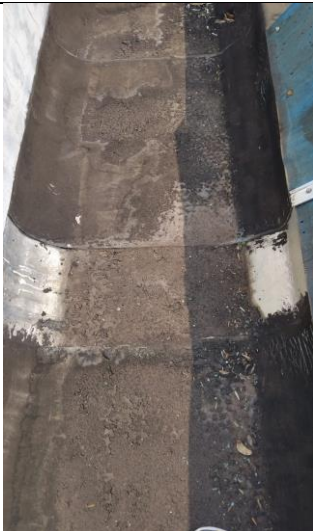
| Manifestação patológica | Registro fotográfico | Descrição visual | Manifestações detectadas | Possível causa | Terapêutica adequada | G | U | T | GxUxT | Classificação |
|---|---|---|---|---|---|---|---|---|---|---|
| Y | | Remendo mal executado | Remendo realizado incorretamente | Remendo entre mantas incorretamente aplicado | Retirar e refazer a manta | 6 | 3 | 6 | 108 | 3 |

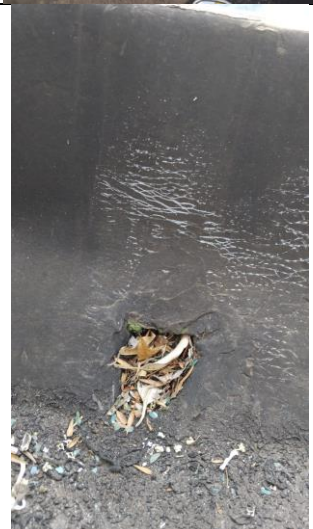
| Manifestação patológica | Registro fotográfico | Descrição visual | Manifestações detectadas | Possível causa | Terapêutica adequada | G | U | T | GxUxT | Classificação |
|---|---|---|---|---|---|---|---|---|---|---|
| Z | | Obstrução da tubulação por sujeira e proteção mecânica danificada | Degradação da camada de proteção mecânica e obstrução da rede pluvial | A falta de limpeza na cobertura fez com que obstruísse as tubulações de drenagem | Limpeza da tubulação e refazer a proteção mecânica | 6 | 6 | 3 | 108 | 3 |

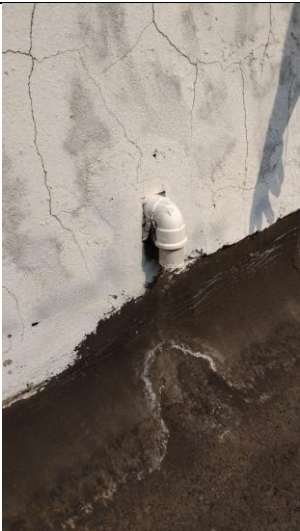
| Manifestação patológica | Registro fotográfico | Descrição visual | Manifestações detectadas | Possível causa | Terapêutica adequada | G | U | T | GxUxT | Classificação |
|---|---|---|---|---|---|---|---|---|---|---|
| AA | | Erosão da manta pela água proveniente do tubo extravasor e manta má executada | Degradação da camada de proteção mecânica | Má aderência da argamassa | Refazer a manta, refazer a proteção mecânica e readequar o tubo extravasor | 6 | 6 | 3 | 108 | 3 |

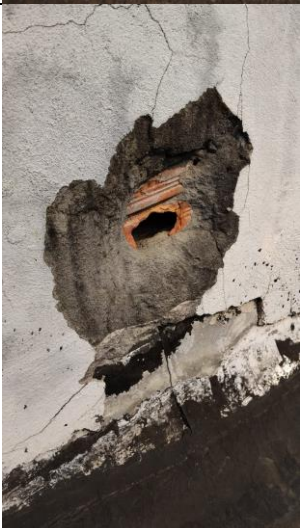
| Manifestação patológica | Registro fotográfico | Descrição visual | Manifestações detectadas | Possível causa | Terapêutica adequada | G | U | T | GxUxT | Classificação |
|---|---|---|---|---|---|---|---|---|---|---|
| AB | | Desagregação da argamassa de revestimento, manta má executada | Degradação da camada de proteção mecânica, deslocamento da argamassa de revestimento e infiltração | Má aderência da argamassa | Refazer a manta, refazer a argamassa de revestimento e a proteção mecânica | 3 | 3 | 6 | 54 | 4 |

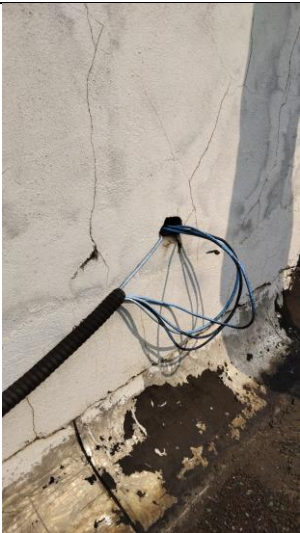
| Manifestação patológica | Registro fotográfico | Descrição visual | Manifestações detectadas | Possível causa | Terapêutica adequada | G | U | T | GxUxT | Classificação |
|---|---|---|---|---|---|---|---|---|---|---|
| AC | | Desagregação da argamassa proteção mecânica, manta má executada e tubulação elétrica mal acabada | Degradação da camada de proteção mecânica | Má aderência da argamassa | Refazer a manta, refazer a proteção mecânica e melhorar a compatibilização dos projetos | 6 | 6 | 3 | 108 | 3 |

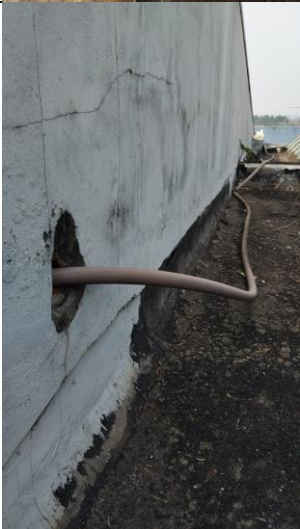
| Manifestação patológica | Registro fotográfico | Descrição visual | Manifestações detectadas | Possível causa | Terapêutica adequada | G | U | T | GxUxT | Classificação |
|---|---|---|---|---|---|---|---|---|---|---|
| AD | | Desagregação da argamassa de proteção mecânica, manta má executada e tubulação elétrica sem acabamento | Degradação da camada de proteção mecânica | Má aderência da argamassa e falta de compatibilização ou uso inadequado da edificação | Refazer a manta, refazer a proteção mecânica e melhorar a compatibilização dos projetos | 6 | 6 | 3 | 108 | 3 |

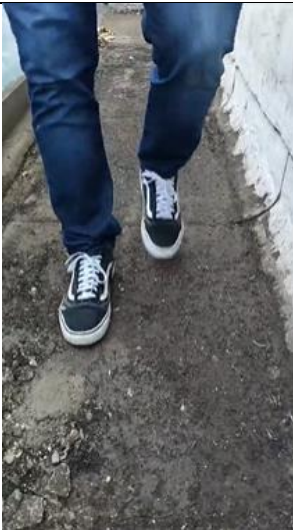
| Manifestação patológica | Registro fotográfico | Descrição visual | Manifestações detectadas | Possível causa | Terapêutica adequada | G | U | T | GxUxT | Classificação |
|---|---|---|---|---|---|---|---|---|---|---|
| AE | | Formação de bolhas entre manta e substrato | Degradação da camada de proteção mecânica e infiltração | Má aderência da argamassa e acúmulo de água entre manta e substrato | Retirar e refazer a manta | 8 | 6 | 6 | 288 | 1 |

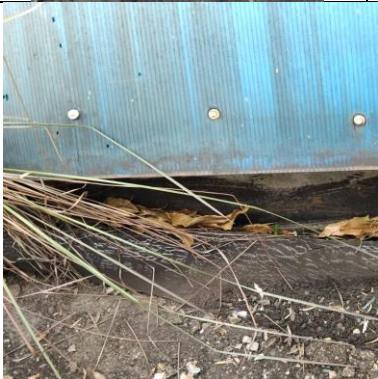
| Manifestação patológica | Registro fotográfico | Descrição visual | Manifestações detectadas | Possível causa | Terapêutica adequada | G | U | T | GxUxT | Classificação |
|---|---|---|---|---|---|---|---|---|---|---|
| AF | | Descolamento da manta | Descolamento da manta | Má aderência da manta | Retirar e refazer a manta | 6 | 6 | 3 | 108 | 3 |

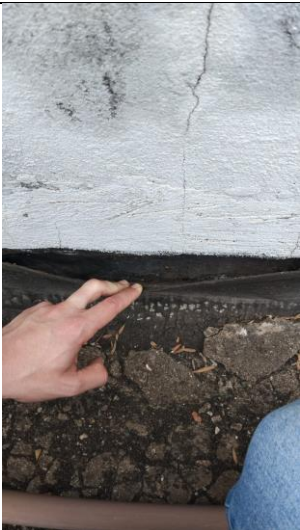
| Manifestação patológica | Registro fotográfico | Descrição visual | Manifestações detectadas | Possível causa | Terapêutica adequada | G | U | T | GxUxT | Classificação |
|---|---|---|---|---|---|---|---|---|---|---|
| AG | | Descolamento da manta | Degradação da camada de proteção mecânica e descolamento da manta | Má aderência da argamassa | Retirar e refazer a manta | 6 | 6 | 3 | 108 | 3 |

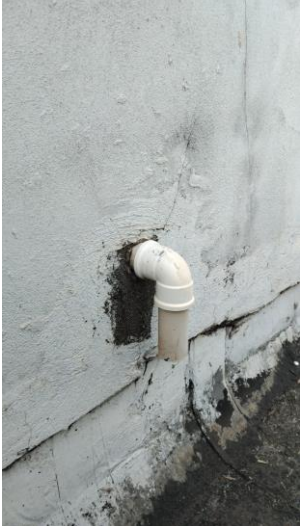
| Manifestação patológica | Registro fotográfico | Descrição visual | Manifestações detectadas | Possível causa | Terapêutica adequada | G | U | T | GxUxT | Classificação |
|---|---|---|---|---|---|---|---|---|---|---|
| AH | | Desagregação da argamassa proteção mecânica, manta má executada e o tubo extravasor está mal acabada | Degradação da camada de proteção mecânica | A desagregação da proteção mecânica ocorreu pelas intempéries, além disso a execução da manta não está adequada | Refazer a manta, refazer a proteção mecânica e melhorar a compatibilização dos projetos | 6 | 6 | 3 | 108 | 3 |

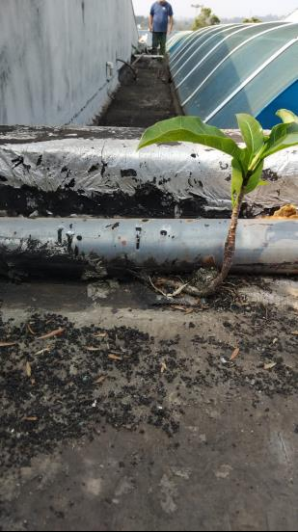
| Manifestação patológica | Registro fotográfico | Descrição visual | Manifestações detectadas | Possível causa | Terapêutica adequada | G | U | T | GxUxT | Classificação |
|---|---|---|---|---|---|---|---|---|---|---|
| AI | | Desgaste da proteção mecânica e formação vegetal na abaixo da tubulação | Degradação da camada de proteção mecânica e ataque biológico | Má aderência da argamassa e crescimento vegetal pressionando a tubulação | Retirada da planta, refazer a manta e a proteção mecânica | 3 | 3 | 6 | 54 | 4 |

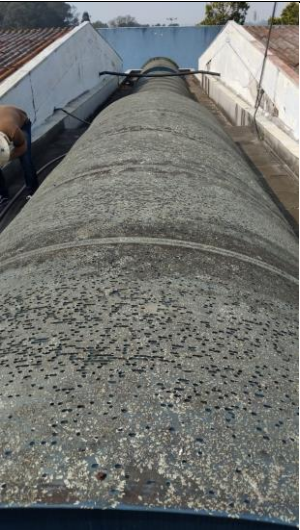
| Manifestação patológica | Registro fotográfico | Descrição visual | Manifestações detectadas | Possível causa | Terapêutica adequada | G | U | T | GxUxT | Classificação |
|---|---|---|---|---|---|---|---|---|---|---|
| AJ | | Proliferação de musgo na cobertura de policarbonato e ressecamento da mesma | Ataque biológico e ressecamento da cobertura | Devido as aberturas causadas por ressecamento, ocorreu o acúmulo de umidade, permitindo a proliferação vegetal | Refazer a cobertura com um material mais resistente | 6 | 6 | 3 | 108 | 3 |

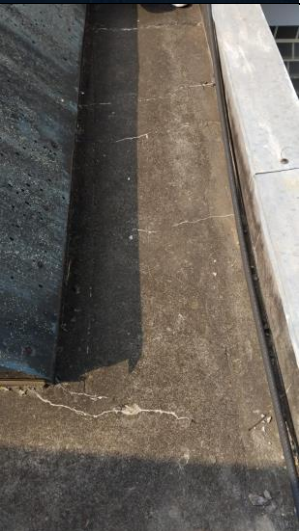
| Manifestação patológica | Registro fotográfico | Descrição visual | Manifestações detectadas | Possível causa | Terapêutica adequada | G | U | T | GxUxT | Classificação |
|---|---|---|---|---|---|---|---|---|---|---|
| AK | | Fissuras na camada de proteção térmica | Fissura por dilatação térmica e infiltração | Fissuras ocorrendo por conta da dilatação térmica | Refazer a camada de proteção mecânica | 6 | 6 | 6 | 216 | 2 |

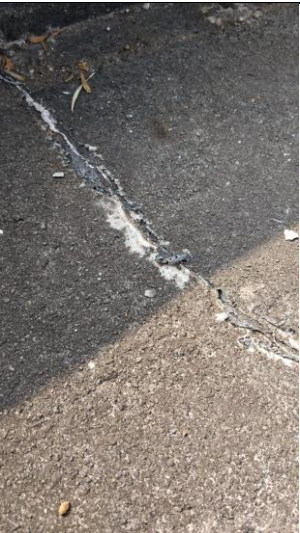
| Manifestação patológica | Registro fotográfico | Descrição visual | Manifestações detectadas | Possível causa | Terapêutica adequada | G | U | T | GxUxT | Classificação |
|---|---|---|---|---|---|---|---|---|---|---|
| AL | | Fissuras na camada de proteção térmica | Fissura por dilatação térmica e infiltração | Fissuras ocorrendo por conta da dilatação térmica | Refazer proteção térmica | 6 | 6 | 6 | 216 | 2 |

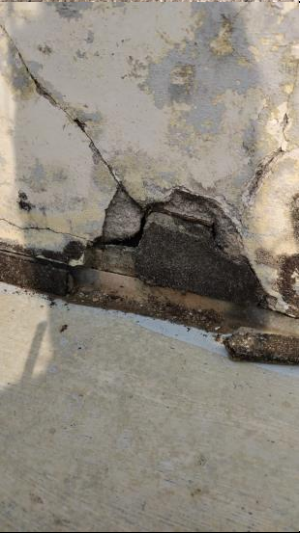
| Manifestação patológica | Registro fotográfico | Descrição visual | Manifestações detectadas | Possível causa | Terapêutica adequada | G | U | T | GxUxT | Classificação |
|---|---|---|---|---|---|---|---|---|---|---|
| AM | | Desagregação da argamassa de revestimento e infiltração | Desplacament o da argamassa de revestimento e infiltração | Má aderência da argamassa | Refazer a argamassa de revestimento | 3 | 3 | 6 | 54 | 4 |

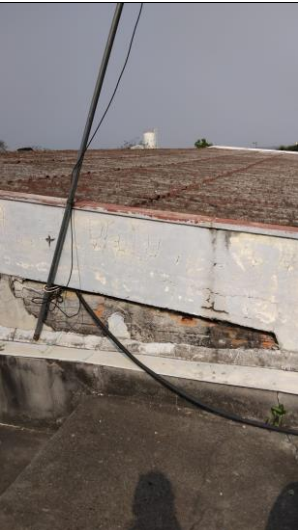
| Manifestação patológica | Registro fotográfico | Descrição visual | Manifestações detectadas | Possível causa | Terapêutica adequada | G | U | T | GxUxT | Classificação |
|---|---|---|---|---|---|---|---|---|---|---|
| AN | | Desagregação da argamassa de revestimento e tubulações mal acabadas | Desplacamento da argamassa de revestimento, fissuras por dilatação térmica e infiltração | Argamassa de revestimento deslocou por conta da dilatação térmica | Refazer a argamassa de revestimento | 6 | 6 | 3 | 108 | 3 |

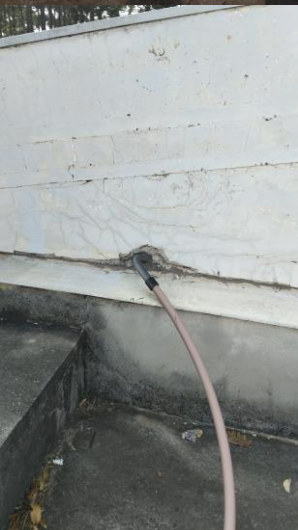
| Manifestação patológica | Registro fotográfico | Descrição visual | Manifestações detectadas | Possível causa | Terapêutica adequada | G | U | T | GxUxT | Classificação |
|---|---|---|---|---|---|---|---|---|---|---|
| AO | | Desagregação da argamassa, manta má executada e a tubulação está mal acabada | Desagregação da argamassa de revestimento | A desagregação da argamassa de revestimento por conta da dilatação térmica, além disso a execução da manta não está adequada | Refazer a argamassa de revestimento e melhorar a compatibilização dos projetos | 6 | 6 | 3 | 108 | 3 |

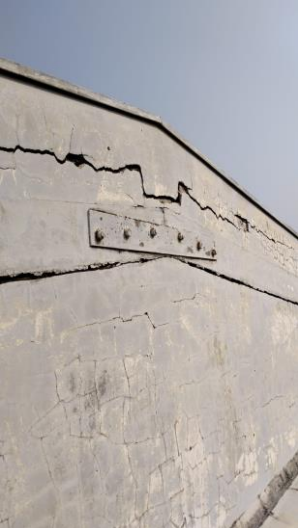
| Manifestação patológica | Registro fotográfico | Descrição visual | Manifestações detectadas | Possível causa | Terapêutica adequada | G | U | T | GxUxT | Classificação |
|---|---|---|---|---|---|---|---|---|---|---|
| AP | | Argamassa fissurada | Fissuração | Devido a direção das fissuras pode constatar que são originadas da dilatação térmica | Refazer a argamassa de revestimento e reforçar com malha metálica | 6 | 6 | 6 | 216 | 2 |

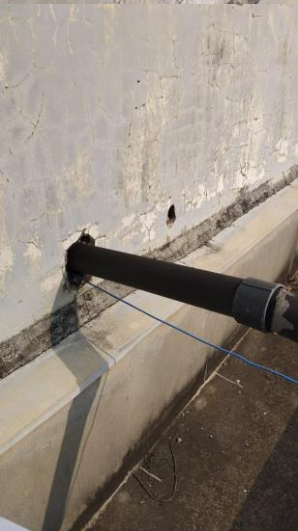
| Manifestação patológica | Registro fotográfico | Descrição visual | Manifestações detectadas | Possível causa | Terapêutica adequada | G | U | T | GxUxT | Classificação |
|---|---|---|---|---|---|---|---|---|---|---|
| AQ | | Desagregação da argamassa e o tubulação está mal acabada | Fissura e infiltração | A desagregação da argamassa de revestimento por conta da dilatação térmica, além disso, por conta das fissuras, está ocorrendo infiltração | Refazer a argamassa de revestimento e melhorar a compatibilização dos projetos | 6 | 6 | 3 | 108 | 3 |

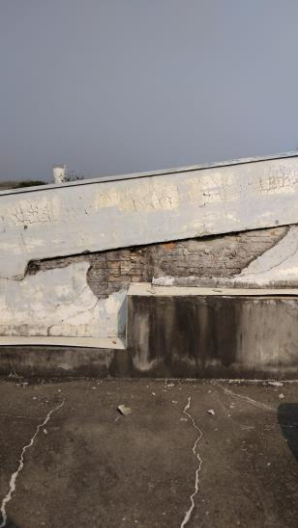
| Manifestação patológica | Registro fotográfico | Descrição visual | Manifestações detectadas | Possível causa | Terapêutica adequada | G | U | T | GxUxT | Classificação |
|---|---|---|---|---|---|---|---|---|---|---|
| AR | | Desagregação da argamassa de revestimento e tubulações mal acabadas | Desplacamento da argamassa de revestimento, fissuras por dilatação térmica e infiltração | Argamassa de revestimento deslocou por conta da dilatação térmica | Refazer a argamassa de revestimento | 6 | 6 | 3 | 108 | 3 |

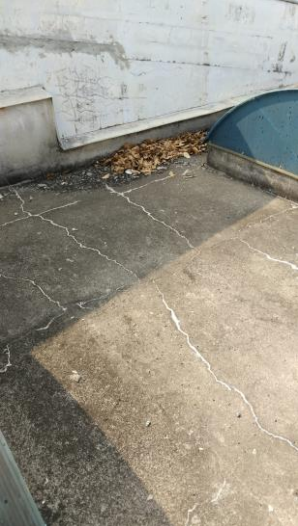
| Manifestação patológica | Registro fotográfico | Descrição visual | Manifestações detectadas | Possível causa | Terapêutica adequada | G | U | T | GxUxT | Classificação |
|---|---|---|---|---|---|---|---|---|---|---|
| AS | | Fissuras na camada de proteção térmica | Fissura por dilatação térmica e infiltração | Fissuras ocorrendo por conta da dilatação térmica | Refazer a camada de proteção mecânica | 6 | 6 | 6 | 216 | 2 |

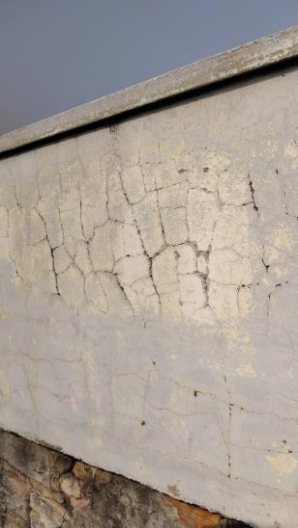
| Manifestação patológica | Registro fotográfico | Descrição visual | Manifestações detectadas | Possível causa | Terapêutica adequada | G | U | T | GxUxT | Classificação |
|---|---|---|---|---|---|---|---|---|---|---|
| AT | | Fissuras na argamassa de revestimento | Fissuras e infiltração | Fissuras ocorrendo por conta da dilatação térmica, permitindo também a infiltração | Refazer a argamassa de revestimento com malha | 6 | 6 | 6 | 216 | 2 |

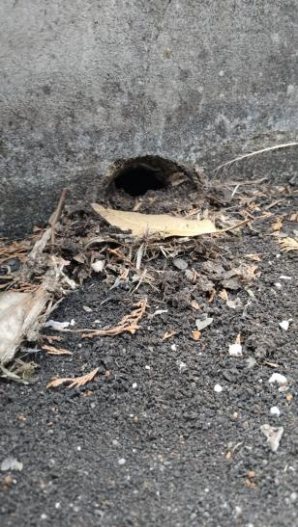
| Manifestação patológica | Registro fotográfico | Descrição visual | Manifestações detectadas | Possível causa | Terapêutica adequada | G | U | T | GxUxT | Classificação |
|---|---|---|---|---|---|---|---|---|---|---|
| AU | | Obstrução da tubulação por sujeira e proteção mecânica danificada | Degradação da camada de proteção mecânica e obstrução da rede pluvial | A falta de limpeza na cobertura fez com que obstruísse as tubulações de drenagem e Má aderência da argamassa | Limpeza da tubulação e refazer a proteção mecânica | 3 | 3 | 6 | 54 | 4 |

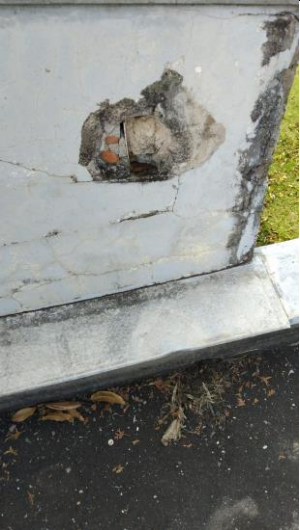
| Manifestação patológica | Registro fotográfico | Descrição visual | Manifestações detectadas | Possível causa | Terapêutica adequada | G | U | T | GxUxT | Classificação |
|---|---|---|---|---|---|---|---|---|---|---|
| AV | | Obstrução da tubulação por argamassa, infiltração e fissuras na alvenaria | Desplacamento da argamassa de revestimento, fissuras por dilatação térmica e infiltração | Tubo extravasor bloqueado por argamassa e o dano causado na argamassa de revestimento está permitindo a infiltração da água da chuva | Limpeza da tubulação e refazer a argamassa de revestimento | 3 | 3 | 6 | 54 | 4 |

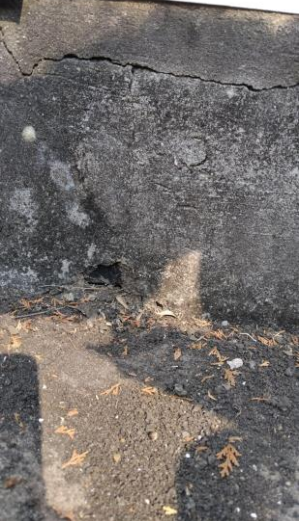
| Manifestação patológica | Registro fotográfico | Descrição visual | Manifestações detectadas | Possível causa | Terapêutica adequada | G | U | T | GxUxT | Classificação |
|---|---|---|---|---|---|---|---|---|---|---|
| AW | | Obstrução da tubulação por sujeira e proteção mecânica danificada | Degradação da camada de proteção mecânica e obstrução da rede pluvial | A falta de limpeza na cobertura fez com que obstruísse as tubulações de drenagem e Má aderência da argamassa | Limpeza da tubulação e refazer a proteção mecânica | 6 | 6 | 3 | 108 | 3 |

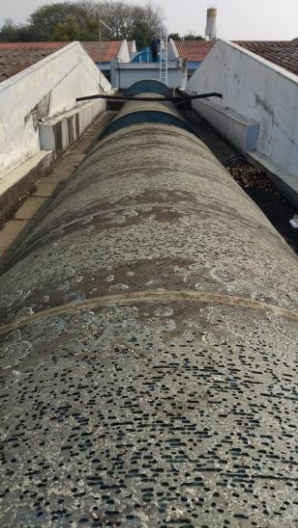
| Manifestação patológica | Registro fotográfico | Descrição visual | Manifestações detectadas | Possível causa | Terapêutica adequada | G | U | T | GxUxT | Classificação |
|---|---|---|---|---|---|---|---|---|---|---|
| AX | | Proliferação de musgo na cobertura de policarbonato e ressecamento da mesma | Ataque biológico e ressecamento da cobertura | Devido as aberturas causadas por ressecamento, ocorreu o acúmulo de umidade, permitindo a proliferação vegetal | Refazer a cobertura com um material mais resistente | 6 | 6 | 3 | 108 | 3 |

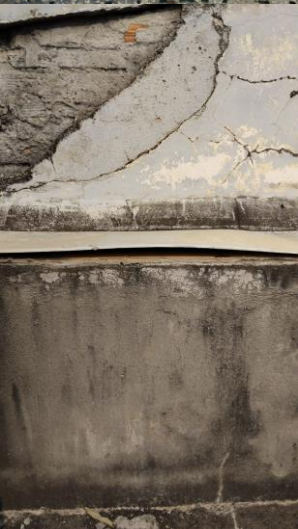
| Manifestação patológica | Registro fotográfico | Descrição visual | Manifestações detectadas | Possível causa | Terapêutica adequada | G | U | T | GxUxT | Classificação |
|---|---|---|---|---|---|---|---|---|---|---|
| AY | | Desagregação da argamassa de revestimento e rufo mal acabado | Desplacamento da argamassa de revestimento, fissuras por dilatação térmica e infiltração | Argamassa de revestimento deslocou por conta da dilatação térmica e possibilitou a entrada de água | Refazer a argamassa de revestimento | 6 | 6 | 3 | 108 | 3 |

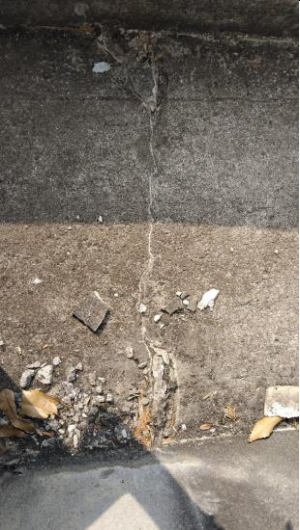
| Manifestação patológica | Registro fotográfico | Descrição visual | Manifestações detectadas | Possível causa | Terapêutica adequada | G | U | T | GxUxT | Classificação |
|---|---|---|---|---|---|---|---|---|---|---|
| AZ | | Fissuras na camada de proteção térmica | Fissura por dilatação térmica e infiltração | Fissuras ocorrendo por conta da dilatação térmica | Aplicar selante de trincas | 6 | 6 | 6 | 216 | 2 |
