**UNIVERSIDADE ESTADUAL DE PONTA GROSSA  
SETOR DE ENGENHARIAS, CIÊNCIAS AGRÁRIAS E TECNOLOGIA  
DEPARTAMENTO DE ENGENHARIA CIVIL**

**ANÁLISE DOS TIPOS DE FISSURAÇÃO EM SISTEMAS CONSTRUTIVOS  
PAREDES DE CONCRETO COM INCIDÊNCIA PÓS EXECUÇÃO: CAUSAS,  
CONSEQUÊNCIAS E TRATAMENTOS**

Trabalho apresentado à disciplina de  
OTCC como requisito parcial para a  
obtenção do título de Bacharelado em  
Engenharia Civil, da Universidade  
Estadual de Ponta Grossa.  
Orientadora: Profa. Dra. Patrícia Krüger

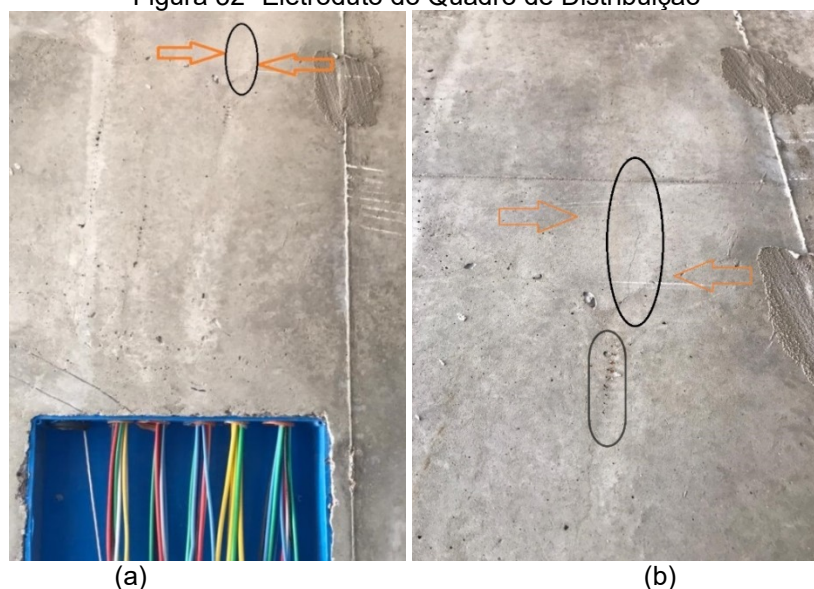
Figura 32- Eletroduto do Quadro de Distribuição

Através da inspeção visual em obra pós execução, algumas fissuras foram encontradas nos locais de passagem de eletrodutos, também conhecidos como conduítes de instalações elétrica e hidráulica. Na Figura 32 e na Figura 33 são apresentadas fissuras causadas por conduíte elétrico no quadro de distribuição. A Figura 32a retrata o local onde surgiu a fissura, e a Figura 32b mostra a fissura aumentada, localizada exatamente na posição de passagem do conduíte, onde pode-se observar até mesmo a marcação do eletroduto na parede.

As causas para esse tipo de fissura podem ser devido à redução da resistência à tração na região, necessitando da incorporação do aço na estrutura para melhora do comportamento. O surgimento dessas fissuras pode estar

Outro fator responsável pelo surgimento das fissuras nos locais de colocação de eletrodutos é a falta de espaçadores (Figura 35) que garantem o cobrimento de concreto, centralizando os conduítes em relação à face interna das fôrmas das paredes e lajes. Esse espaçador pode ser de plástico e é fixado no entorno do conduíte, servindo também para agilizar a montagem, aumentando a produtividade e eliminando o uso de arame recozido que promovem manchas na parede (COMUNIDADE DA CONSTRUÇÃO, s.d).

Como forma de prevenção para esse tipo de fissura, além dos cuidados exemplificados acima, os quais podem prevenir a aparição, seria adequada a colocação junto à tela soldada, de uma tela própria para auxiliar e conter as tensões de flexo-torção sofridas pela peça, chamada de BelgoRevest, feita de aço galvanizado, com uma malha de 25x25mm e uma bitola do arame de 1,24mm, melhorando o desempenho e evitando fissuras, conforme apresentado na Figura 37 (ARCELORMITTAL, 2018).

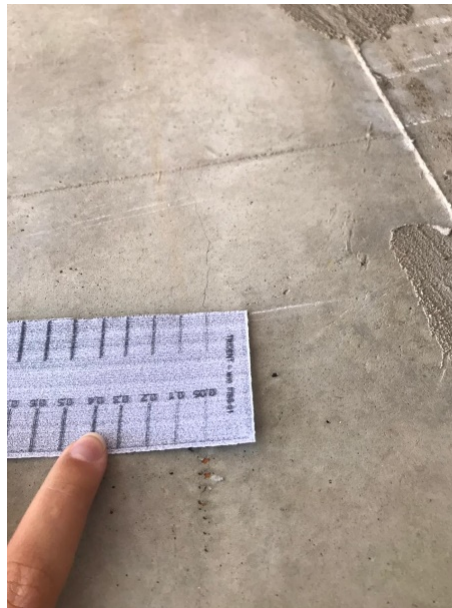
Figura 33- Fissurômetro 0,05mm

A Figura 33, apresenta a dimensão da fissura utilizando o fissurômetro.

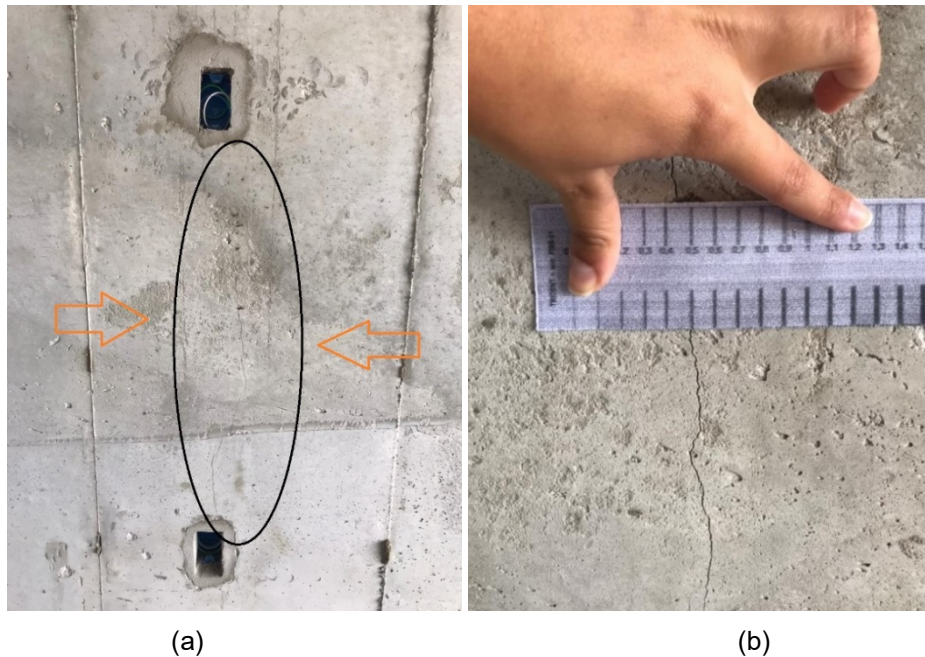
Figura 34- Eletroduto entre tomadas

Já na Figura 34a é observada a fissura causada por conduíte elétrico entre tomadas, com uma espessura um pouco maior, no valor de 0,5 mm. Foi utilizada a escala de fissurômetro para a comparação da espessura observada (Figura 34b).

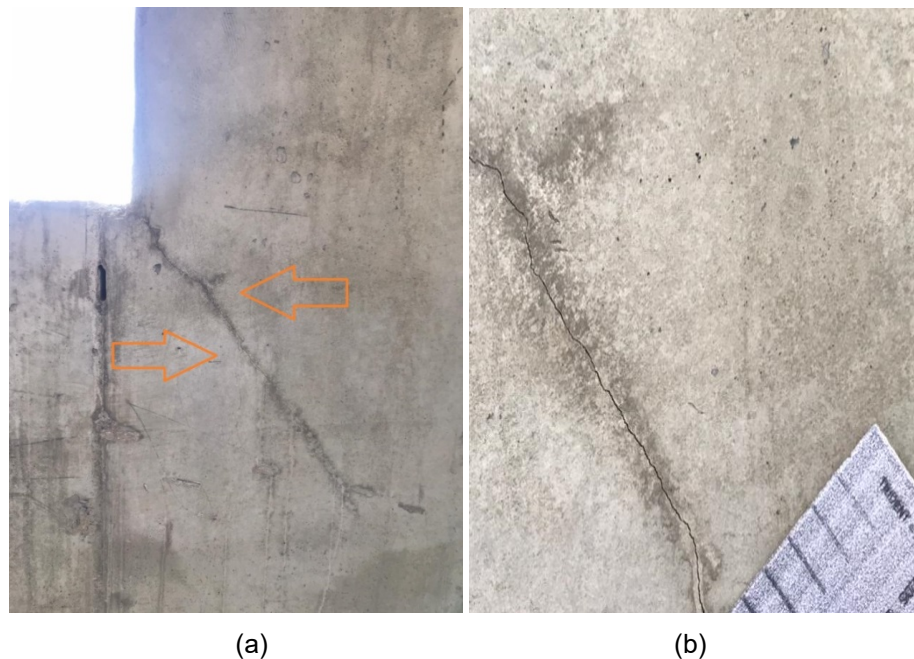
Figura 38- Fissura 45° em janela

As causas para esse tipo de fissura envolvem os esforços mecânicos, reforços de perímetro e diagonal de esquadrias e desforma.

Dentre as prevenções para este tipo de fissura estão os reforços estruturais no perímetro e na diagonal do corte da esquadria, conforme a Figura 41 e a Figura 42.

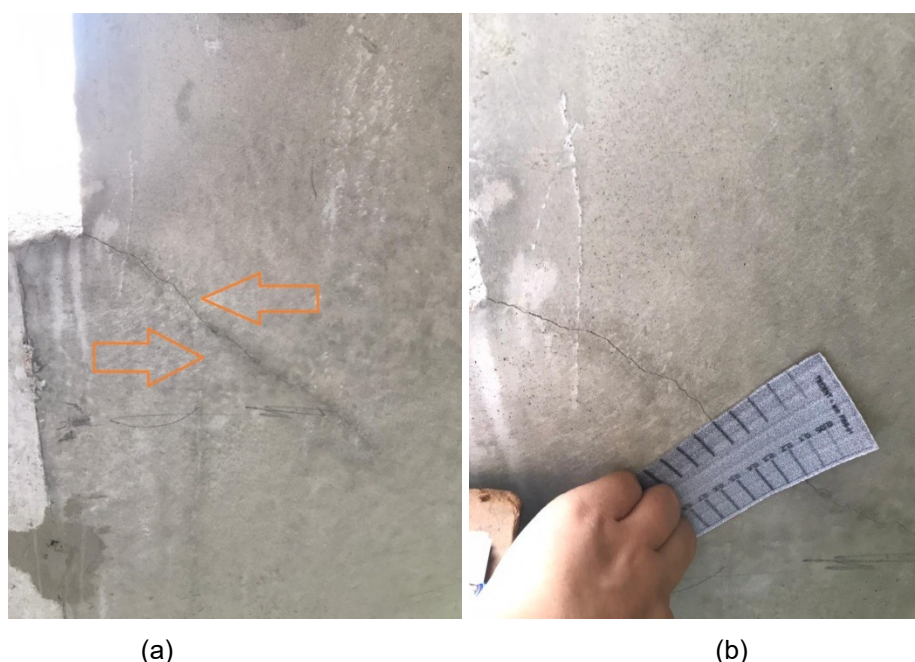
Figura 39- Fissura 45° em janela similar

Em outro andar, porém em janela similar foi encontrado fissura semelhante (Figura 39a), com espessura de 0,4 mm, conforme Figura 39b.

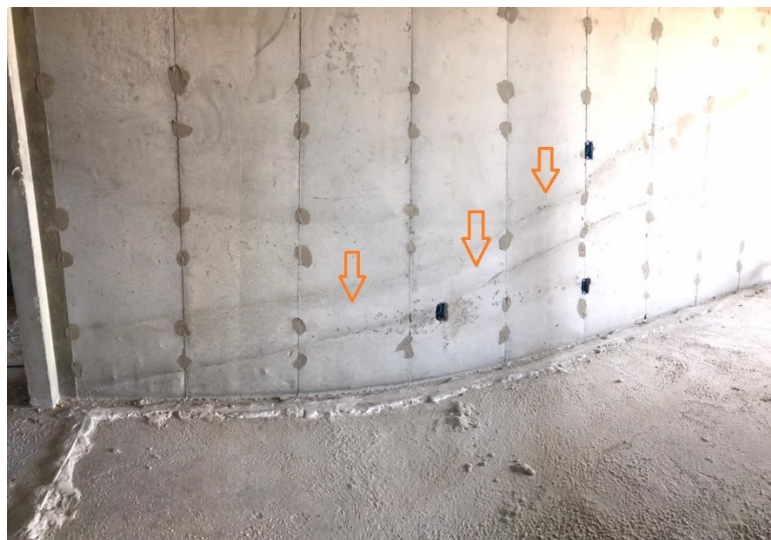
Figura 44- Fissura em junta fria

Essa manifestação se desenvolve devido a interrupção do lançamento do concreto, ou seja, a concretagem não ocorre de forma contínua, devido a falhas mecânicas no bombeamento, atraso da concreteira ou até mesmo problemas e imprevistos na execução das fôrmas.

Como forma de prevenção para a manifestação da fissura em junta fria, a NBR 6118:2007 estabelece:

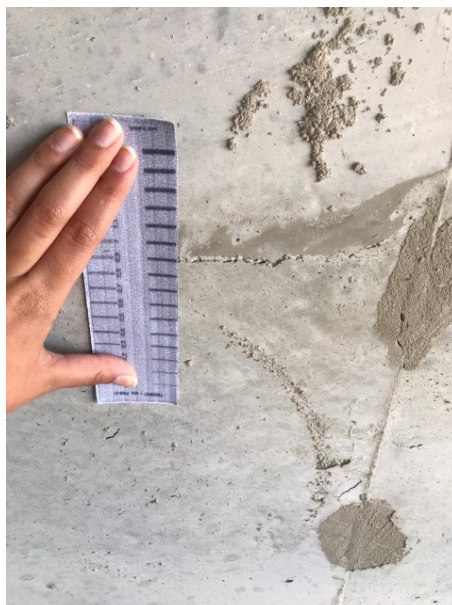
Figura 45- Fissurômetro 0,9mm

A partir da medição com o fissurômetro, foi possível constatar que esta fissura possuía uma espessura de 0,9 mm, como mostrado na Figura 45.

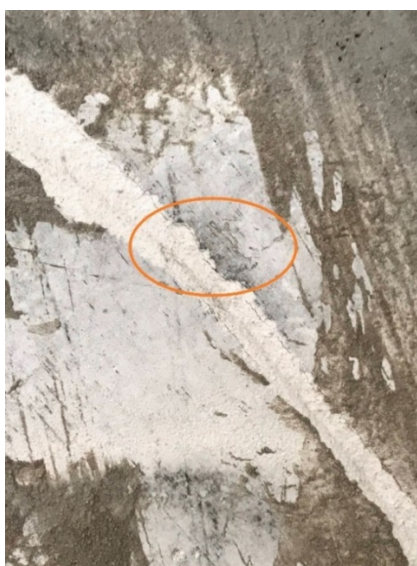
Figura 48- Microfissuras

Foram analisadas uma fissura a 45° em esquadria e outra na região de eletrodutos entre duas tomadas. Então, após a data de aplicação do gesso, foram observados diariamente os comportamentos de ambas as fissuras.

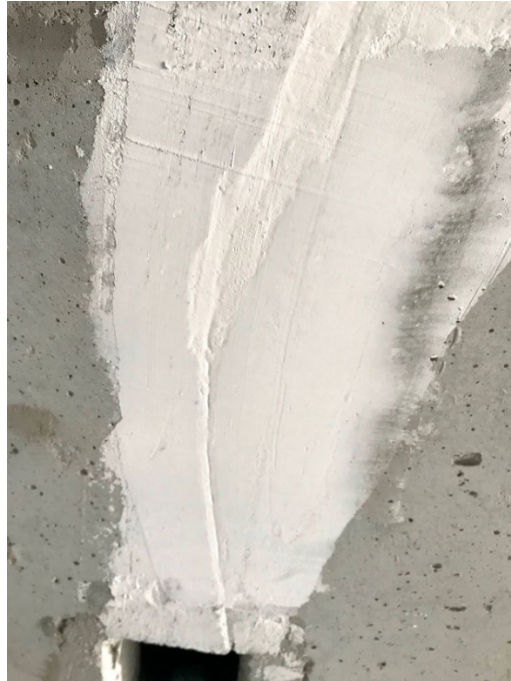
Figura 49- Fissura passiva

Já na região da passagem de eletroduto, não foram observadas alterações na abertura da fissura, caracterizando uma fissura passiva, aquela em que as solicitações estão inativas (Figura 49).

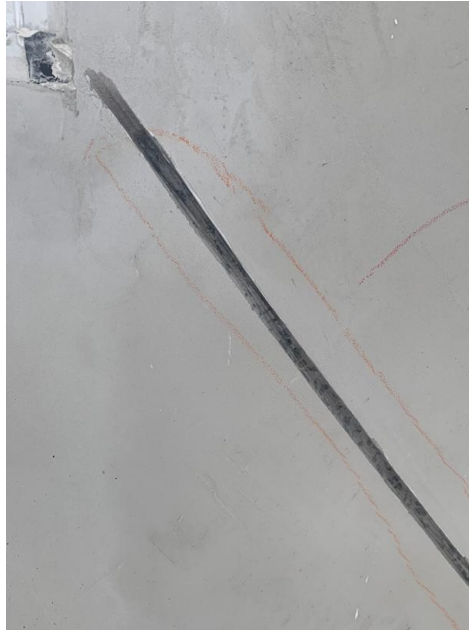
Figura 50- Abertura na fissura ativa

Na fissura ativa, foi observada a localização dessa fissura também na parte externa da parede, fato esse que acarreta uma maior umidade na parte interna da mesma.

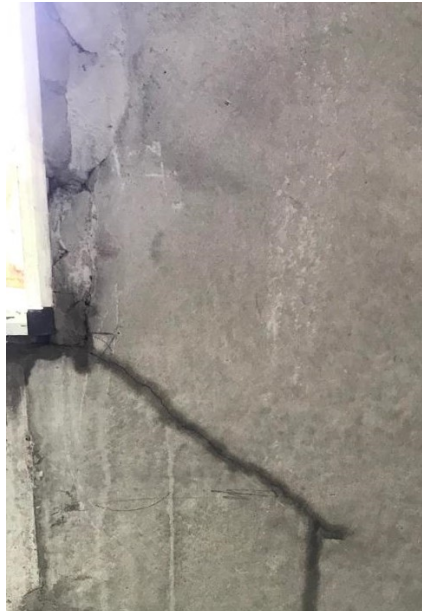
Figura 55- Umidade na região

Posteriormente foi feita a aplicação de impermeabilizante, fato esse de que a região possui alta incidência de umidade, como mostrado na Figura 55.
