AVALIAÇÃO DE DANOS DE TORNADOS OCORRIDOS NO ESTADO DO PARANÁ  
UTILIZANDO A ESCALA FUJITA MELHORADA

Dissertação apresentada à banca examinadora,  
como requisito parcial para obtenção do Título de  
Mestre em Gestão do Território, do Programa de Pós-  
Graduação em Geografia da Universidade Estadual  
de Ponta Grossa.

Este estudo concentra-se na análise e classificação de danos causados por tornados em cinco municípios do estado do Paraná, na região Sul do Brasil. Utilizando a EF e seus DIs e DoDs, foram avaliados seis eventos históricos de tornados com base em registros fotográficos e em vídeo coletados de sites e mídias sociais. Os eventos incluem o tornado EF 4 em Nova Laranjeiras (1997), que afetou aproximadamente 80% do município, além de tornados EF 3 em Cascavel (2023), Francisco Beltrão (2015) e Marechal Cândido Rondon (2015). Adicionalmente, dois eventos em Ponta Grossa, um tornado EF 2 em 2015 e um tornado EF 1 em 2024. Foram analisados para fornecer uma visão abrangente dos impactos de tornados na região.

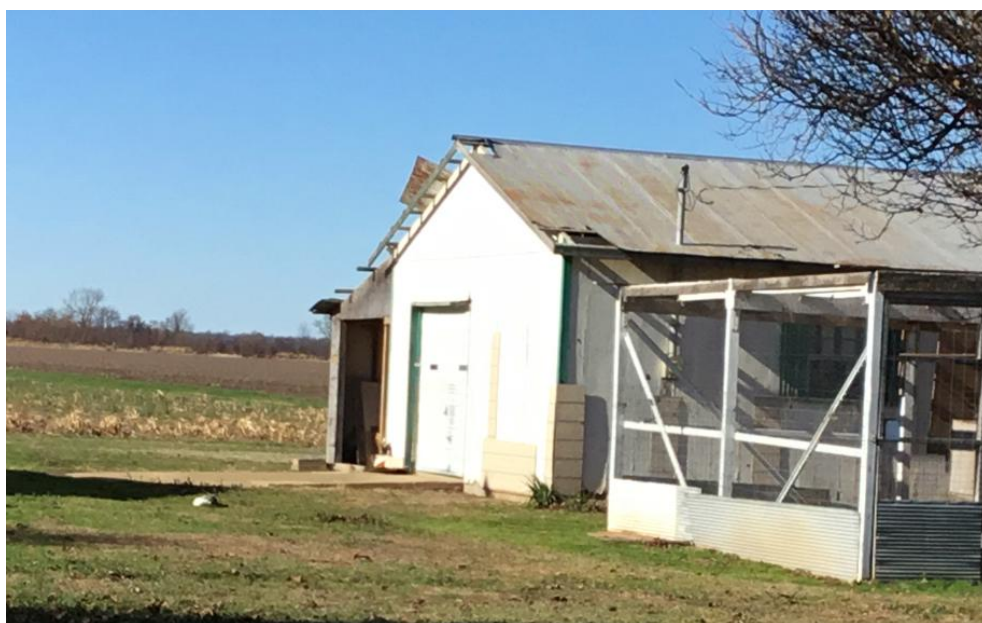
Figura 2.6 - Danos causados por tornado EF0 em 12 de dezembro de 2021 em *Harrisburg, Missisipi*. Possível verificar a perda de poucas telhas.

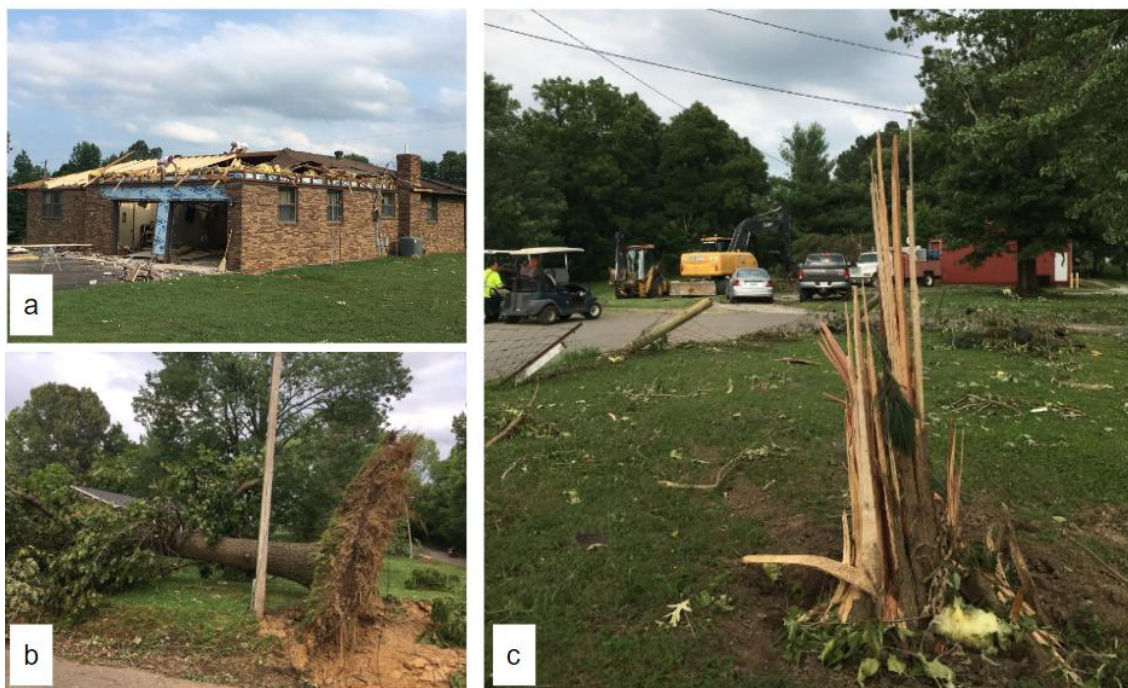
Figura 2.7 - Danos causados por tornado EF1 no Condado de *Ohio*, KY, em 25 de junho de 2018. Em “a” perda parcial do telhado, “b” árvore arrancada pela raiz e em “c” árvore quebrada pelo tronco.

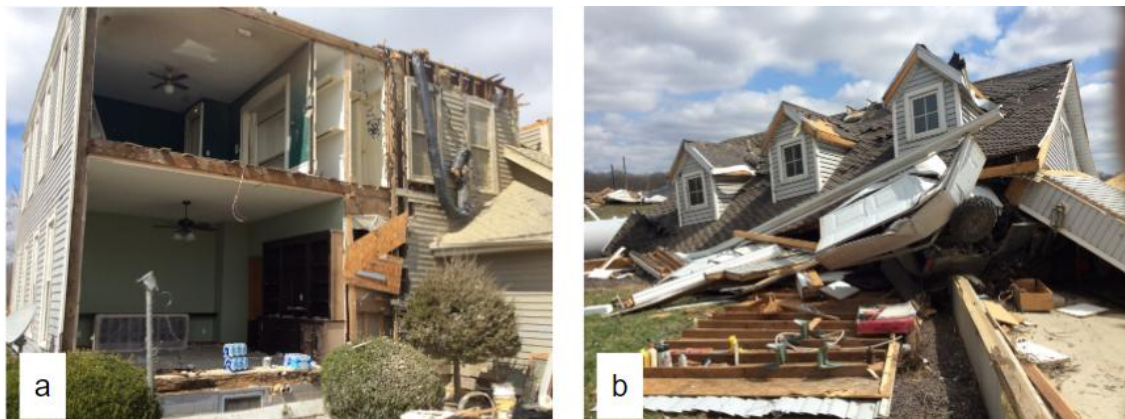
Figura 2.8 - Dano causado por tornado EF 2 no Condado de Fayette/Effingham – Illinois em 3 de abril de 2018. Em “a” perda do telhado e parede externa danificada, em “b” garagem em colapso.

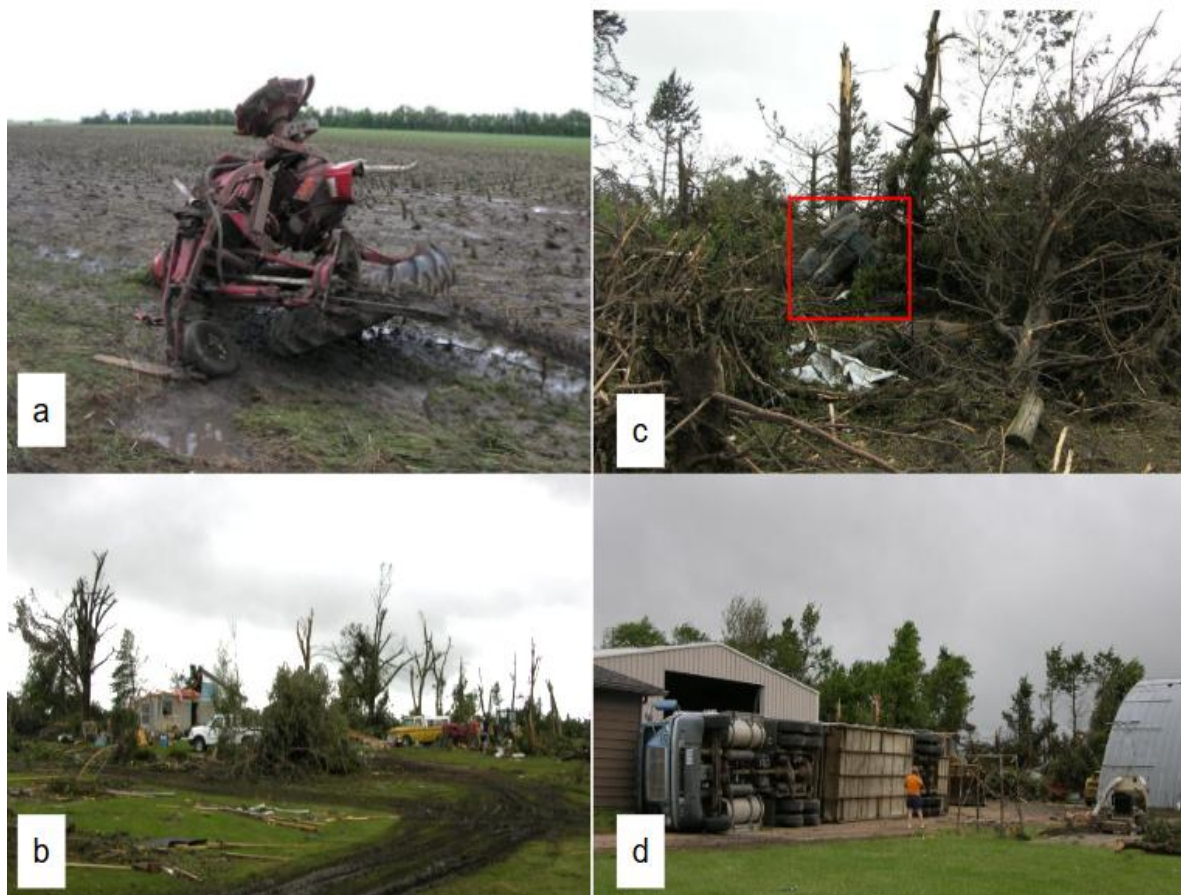
Figura 2.9 - Danos causados por tornado EF 3 no Condado de Polk/Osceola, Nebraska em 20 de junho de 2011. Observando em (a) um trator de pequeno porte, em (b) casa destelhada e árvores quebradas, (c) em meio as árvores quebradas no quadro vermelho um quadriciclo e em (d) caminhão tombado.

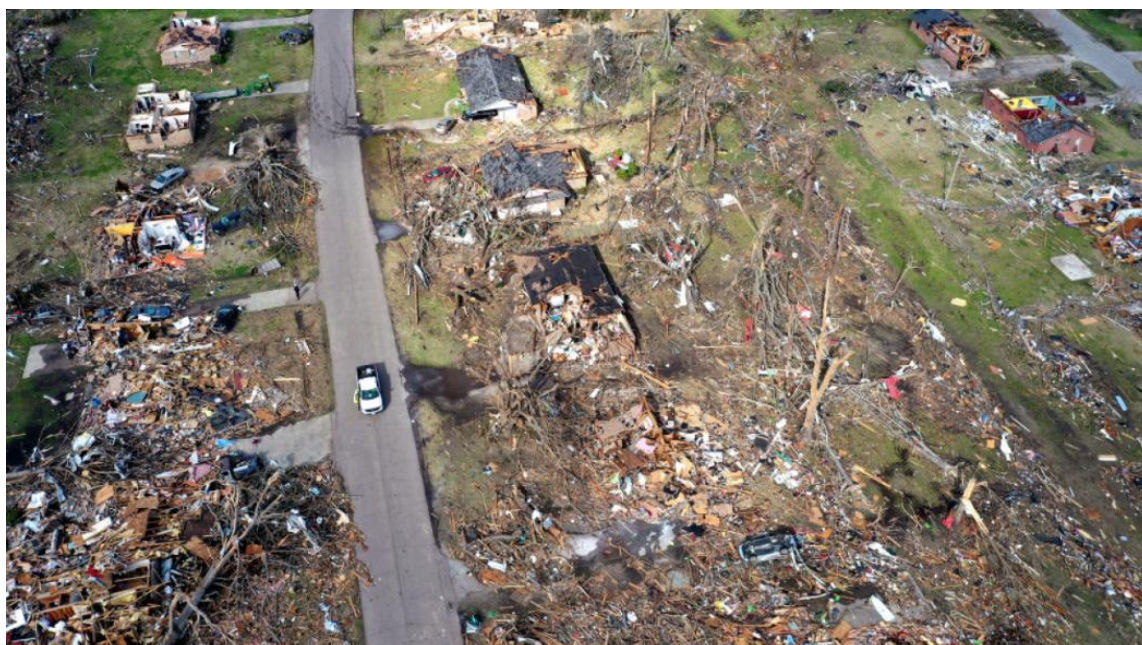
Figura 2.10 - Rastro de destruição provocado por tornado EF 4 em *Rolling Fork, Mississippi* no 26 de março de 2023.

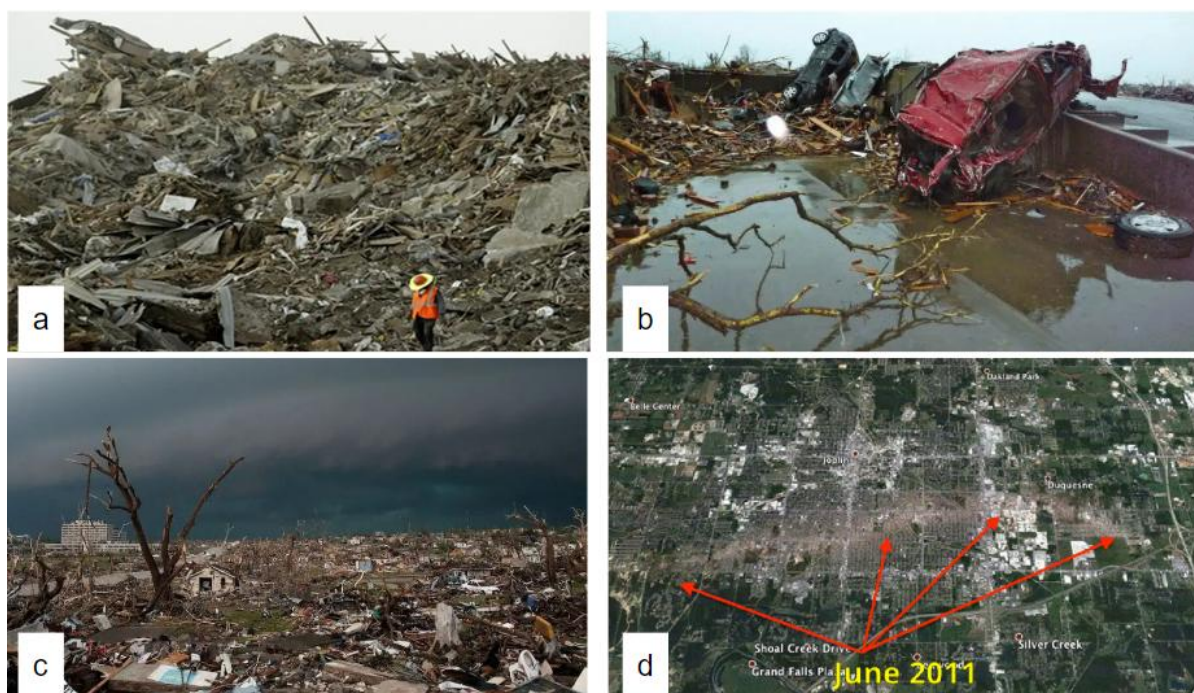
Figura 2.11 - Danos causados por tornado EF 5 no Joplin, Missiori, em 22 de maio de 2011. Em (a) escombros de edificação, (b) carros retorcidos, (c) vista da cidade destruída e em (d) indicado pelas setas vermelhas o rastro do tornado.

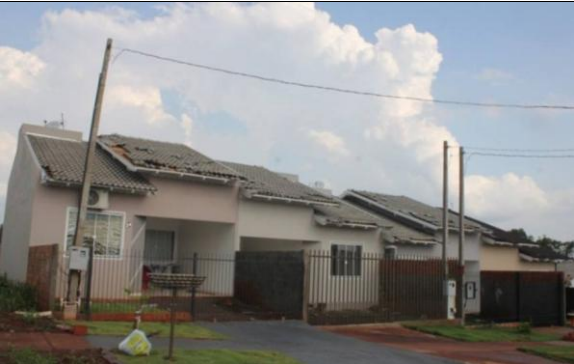
| Categoria EF | Danos em Edificações | Velocidade do Vento (km/h) |
|---|---|---|
| | Normalmente limitados a danos superficiais, como danos em telhados, galhos de árvores quebrados e objetos leves deslocados (Marechal Candido Rondon – PR, 2015). | |

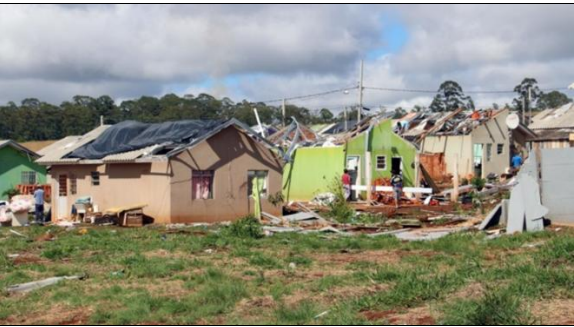
| Categoria EF | Danos em Edificações | Velocidade do Vento (km/h) |
|---|---|---|
| | Podem incluir a remoção de telhados de casas, quebra de janelas, árvores derrubadas e danos estruturais leves a edifícios (Ponta Grossa – PR, 2015). | |

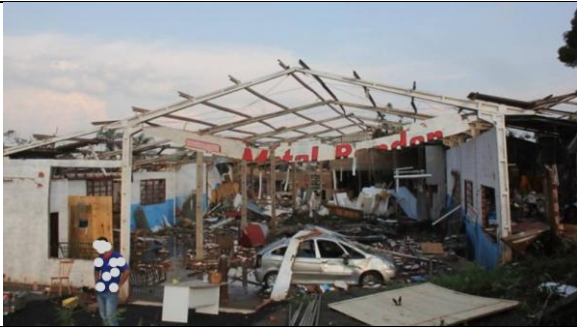
| Categoria EF | Danos em Edificações | Velocidade do Vento (km/h) |
|---|---|---|
| | <p>Danos mais extensos que podem resultar na destruição parcial de edifícios, incluindo paredes colapsadas, telhados arrancados, casas deslocadas em suas fundações, grandes árvores quebradas ou arrancadas (Marechal Candido Rondon – PR, 2015).</p> | |

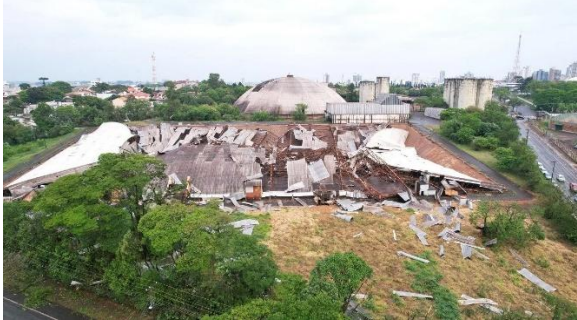
| Categoria EF | Danos em Edificações | Velocidade do Vento (km/h) |
|---|---|---|
| | <p>Danos generalizados que podem resultar na destruição parcial de edifícios, incluindo a perda de telhados e paredes exteriores; casas com fundações fracas podem ser destruídas, as árvores começam a perder sua casca (Cascavel – PR, 2023).</p> | |
