UNIVERSIDADE ESTADUAL DE PONTA GROSSA  
SETOR DE ENGENHARIA, CIÊNCIAS AGRÁRIAS E TECNOLOGIA  
DEPARTAMENTO DE ENGENHARIA CIVIL

**PROPOSTA DE ADEQUAÇÃO DO COLÉGIO ESTADUAL GENERAL  
OSÓRIO SITUADO EM PONTA GROSSA/PR ÀS NORMAS DE  
ACESSIBILIDADE UTILIZANDO METODOLOGIA BIM**

Trabalho apresentado à disciplina de Metodologia da Pesquisa para Engenharia Civil como requisito parcial para a obtenção do título de Bacharelado em Engenharia Civil, da Universidade Estadual de Ponta Grossa.

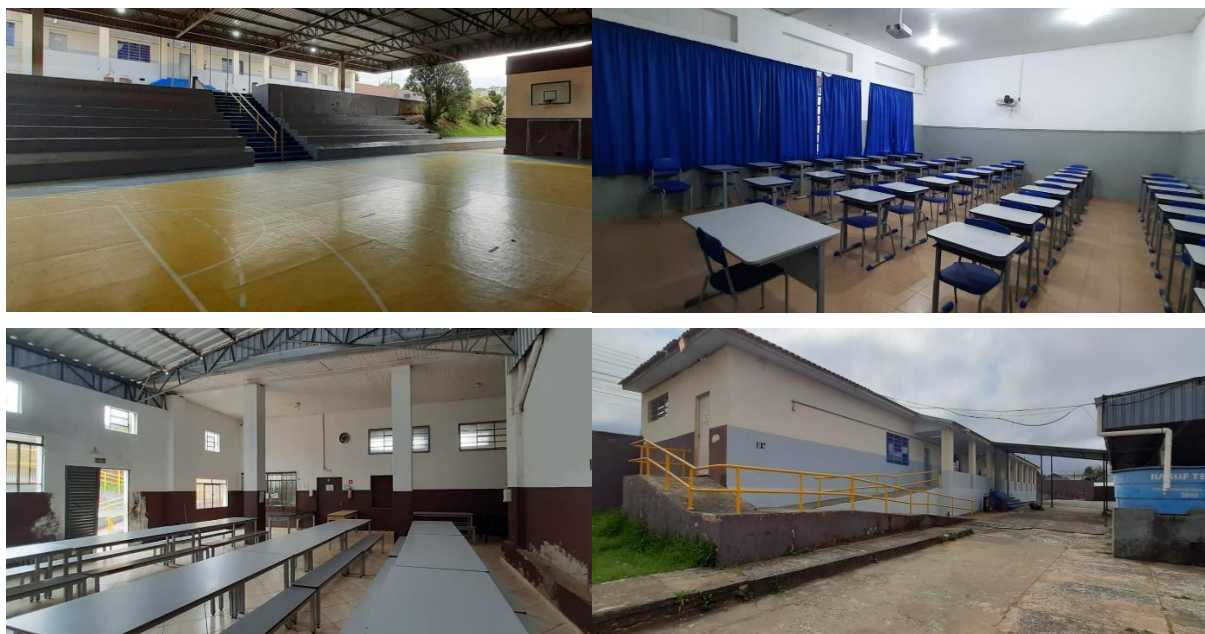
Figura 7 – Quadra poliesportiva, sala de aula, refeitório e circulação externa do Colégio Estadual General Osório

Neste levantamento foi identificado a ausência de acesso à edificação para pessoas com deficiência, assim como inexistência de instalações sanitárias acessíveis. O estado de conservação de elementos estruturais, arquitetônicos e de instalações também foram avaliados, apontando condições regulares, ruins e péssimas em alguns dos itens avaliados.
