**UNIVERSIDADE ESTADUAL DE PONTA GROSSA SETOR DE CIÊNCIAS  
AGRÁRIAS E TECNOLOGIA DEPARTAMENTO DE ENGENHARIA CIVIL**

**AVALIAÇÃO E PROPOSTA DE RECUPERAÇÃO DE EDIFICAÇÃO  
EM CONCRETO ARMADO DESTINADA A UMA ARQUIBANCADA NO  
CAMPUS UVARANAS DA UNIVERSIDADE ESTADUAL DE PONTA  
GROSSA**

Trabalho apresentado à disciplina de OTCC como requisito parcial para a obtenção do título de Bacharelado em Engenharia Civil, da Universidade Estadual de Ponta Grossa.

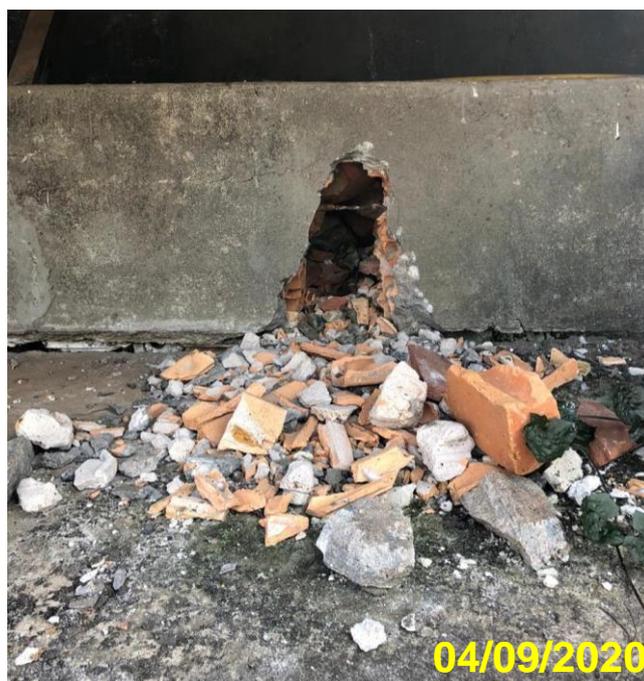
Figura 36 – Enchimento dos degraus da arquibancada com calça

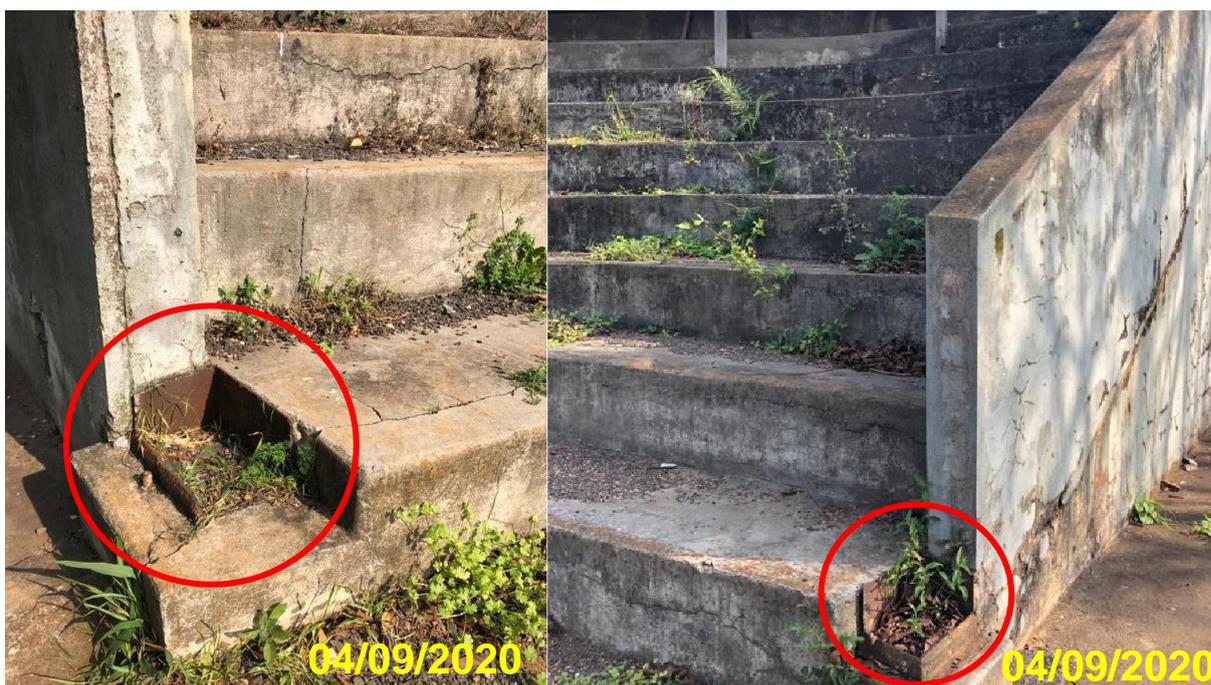
Figura 39 – Base metálica da antiga estrutura de cobertura permanente

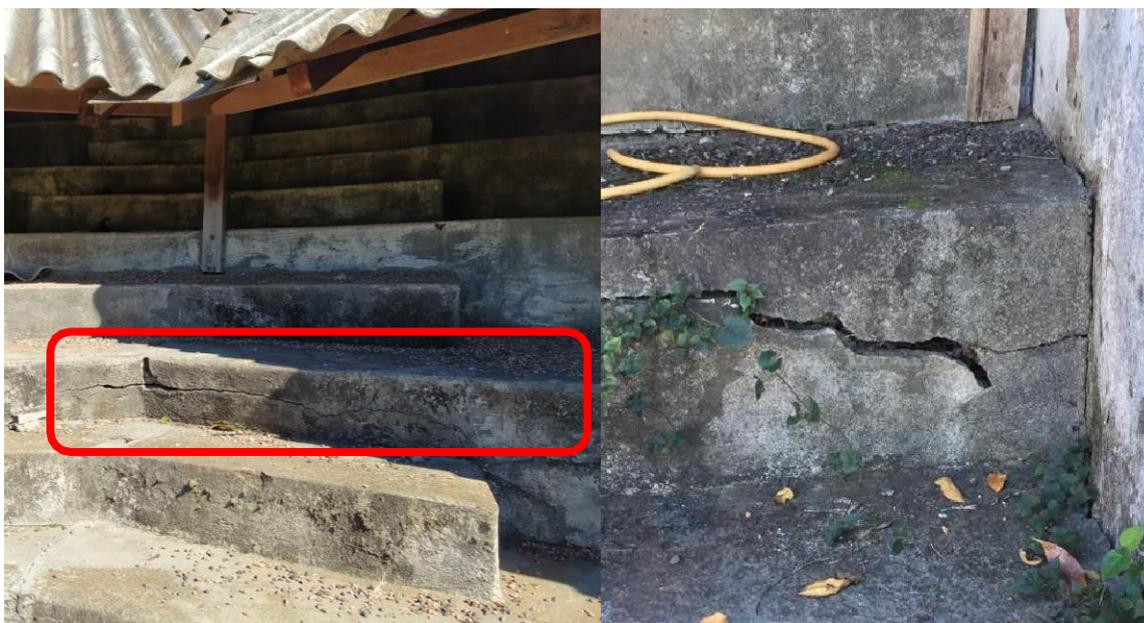
Figura 46 – Exemplos de aberturas presentes nos degraus que compõem a Arquibancada

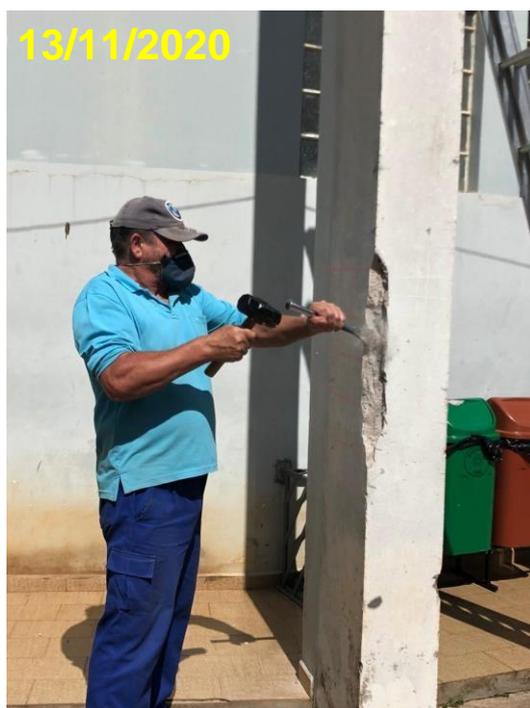
Figura 48 – Descascamento do pilar “P13”

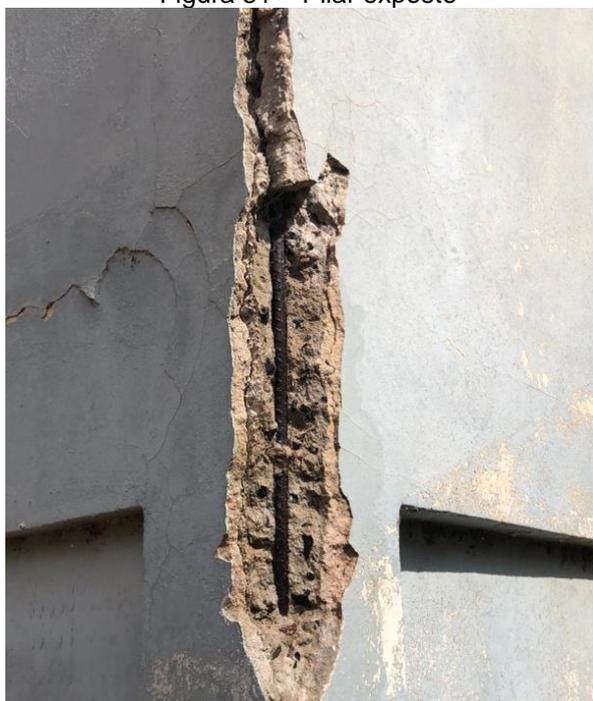
Figura 51 – Pilar exposto

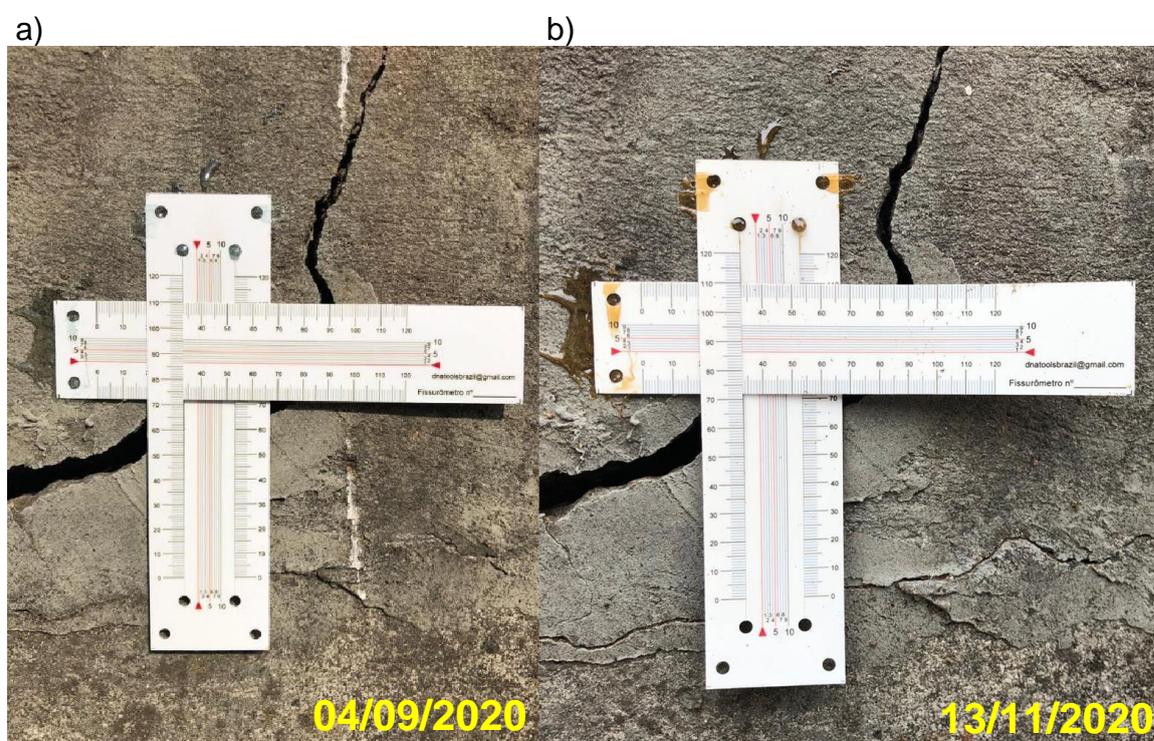
Figura 52 – a) Dia da instalação do fissurômetro (04 de setembro de 2020) b) Dia da verificação do fissurômetro (13 de novembro de 2020)

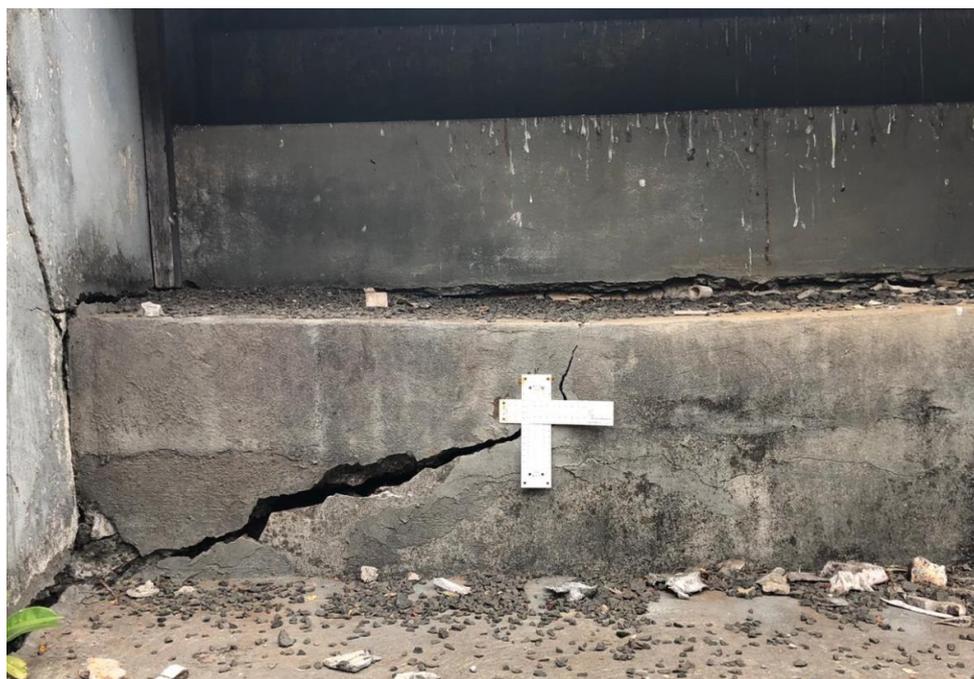
Figura 54 – Fenda ocasionada por recalque em degrau situado entre a divisa da estrutura e o aterro

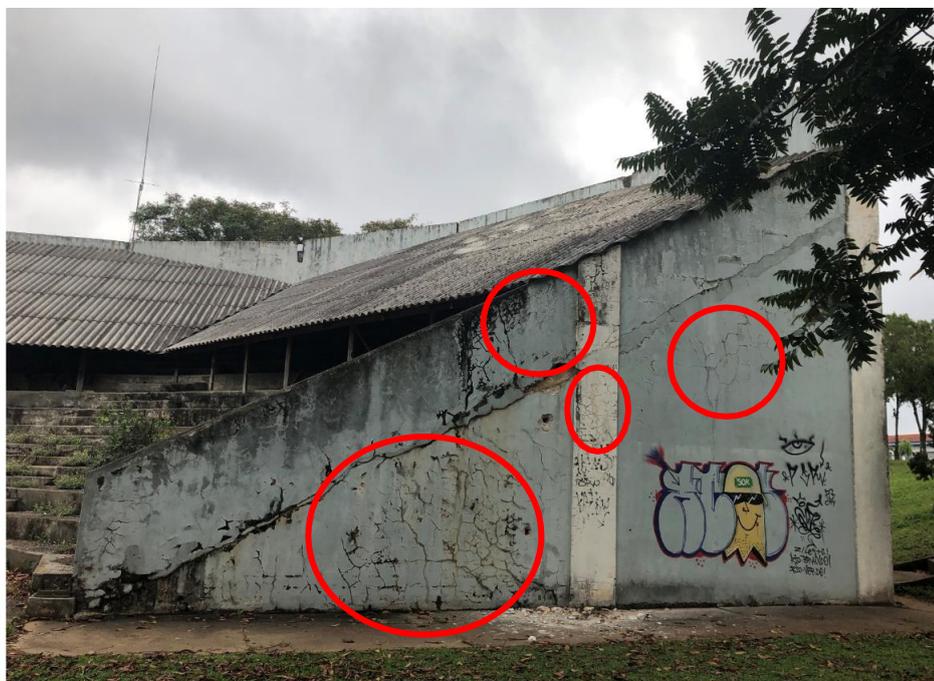
Figura 56 - Fachada lateral com a presença de fissuras do tipo mapeadas
