ENGENHARIA DIAGNÓSTICA: INSPEÇÃO PREDIAL NA CENTRAL DE SALAS UEPG

PONTA GROSSA
2022

Trabalho apresentado à disciplina de OTCC
como requisito parcial para a obtenção do título
de bacharelado em Engenharia Civil, da
Universidade Estadual de Ponta Grossa.
Orientadora: Prof.^a Dr.^a Andressa Gobbi

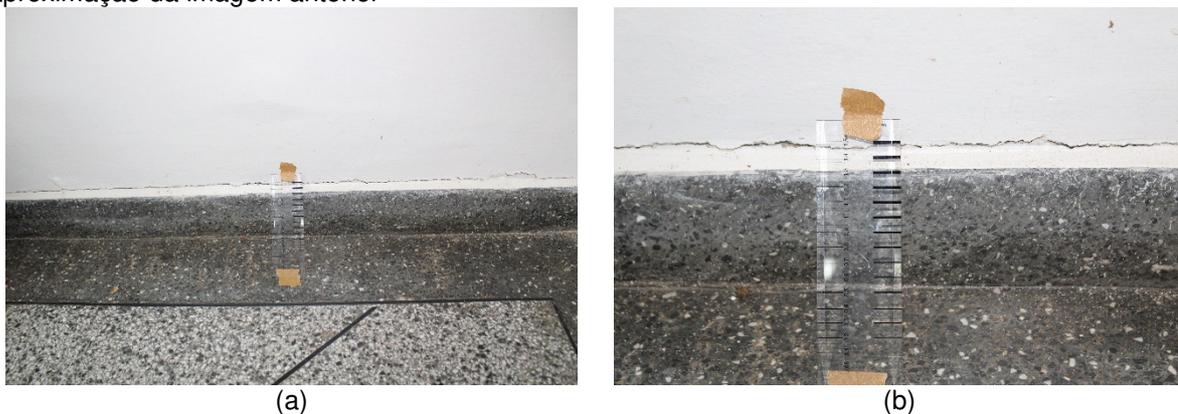
Fotografia 14 - Anomalia 03 - Laboratório 03 – Fissura junto ao rodapé: (a) fissura no rodapé e (b) aproximação da imagem anterior

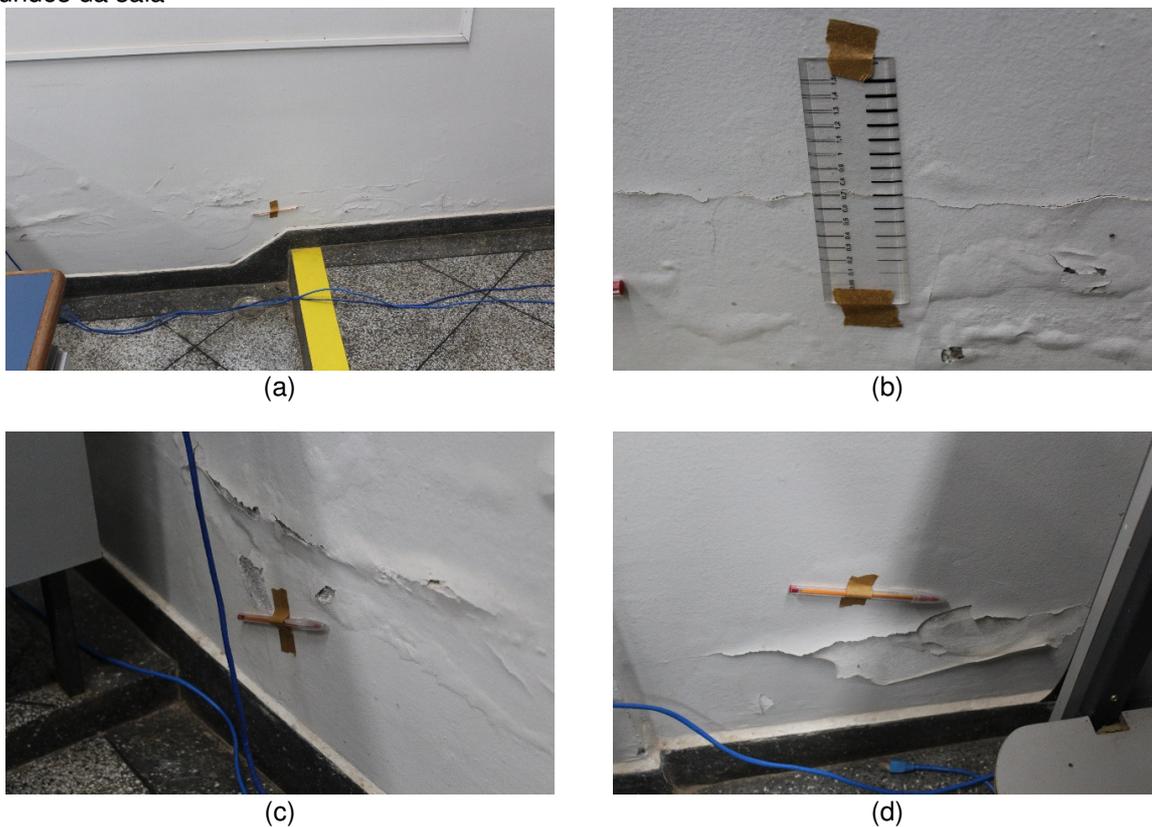
Fotografia 15 - Anomalia 04 - Laboratório 03 – Degradações do revestimento: (a) e (b) consistem em degradações próximo à frente do laboratório, (c) e (d) apresentam degradações no meio da sala e (e) e (f) apresentam a anomalia entre um pilar e os fundos da sala (continua)

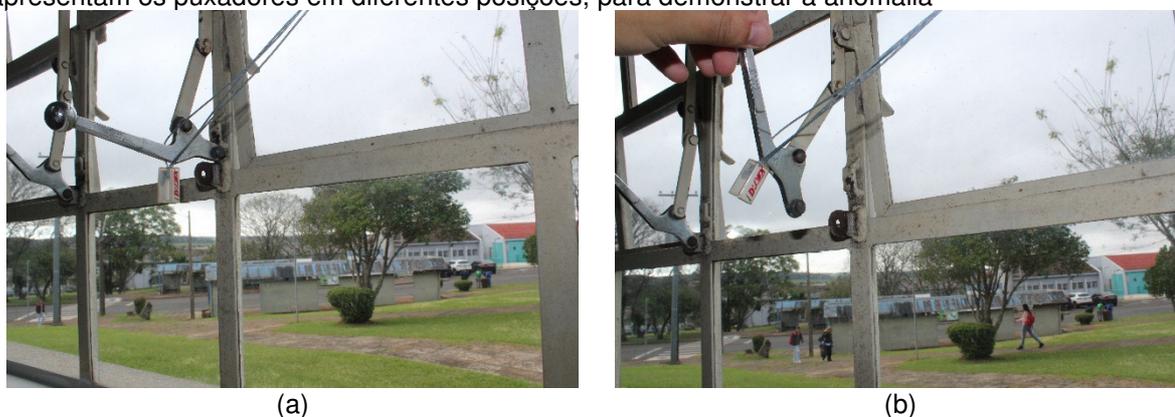
Fotografia 19 - Anomalia 01 - Secretaria NUTEAD – Puxador da esquadria desencaixado: (a) e (b) apresentam os puxadores em diferentes posições, para demonstrar a anomalia

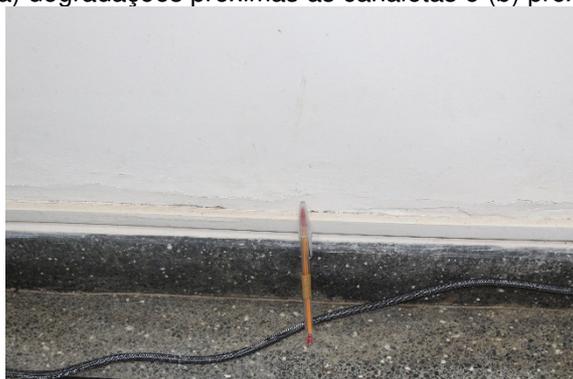
Fotografia 25 - Anomalia 02 - Coordenação geral – NUTEAD – Quebras no revestimento das paredes: (a) degradações próximas às canaletas e (b) próximas aos pontos de tomada

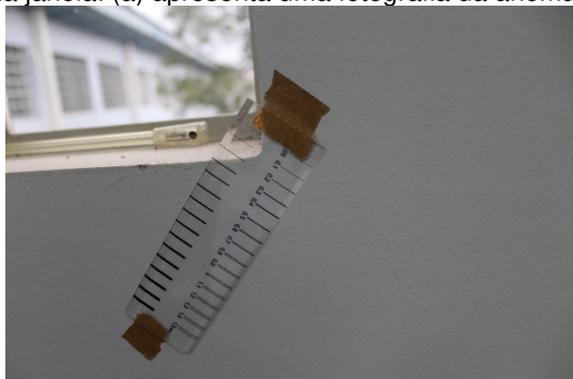
Fotografia 29 - Anomalia 01 - Gestão da tecnologia da informação – NUTEAD – 05 – Fissura no canto da janela: (a) apresenta uma fotografia da anomalia e (b) uma aproximação da mesma

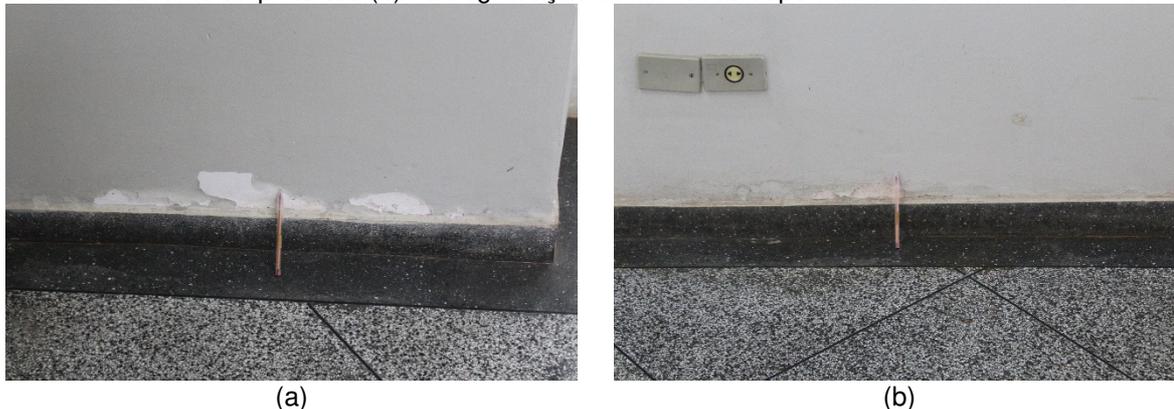
Fotografia 32 - Anomalia 01 - Vivência 01 – Degradação dos revestimentos das paredes: (a) consiste no descascamento da pintura e (b) na degradação de camadas superficiais do revestimento

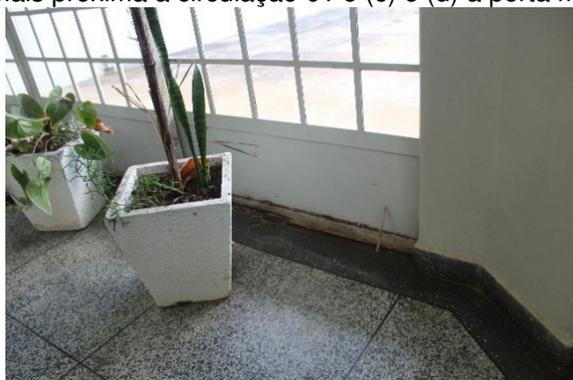
Fotografia 34 - Anomalia 03 - Vivência 01 – Corrosão das portas metálicas: (a) e (b) apresentam a porta mais próxima a circulação 01 e (c) e (d) a porta mais próxima a circulação 02

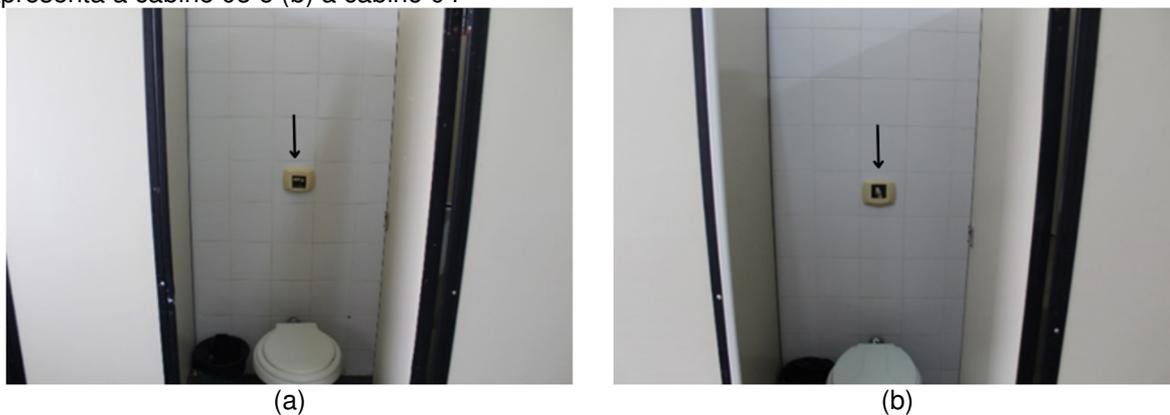
Fotografia 36 - Anomalia 01 - WC Fem 01 – Danos às válvulas de descarga dos vasos sanitários: (a) apresenta a cabine 03 e (b) a cabine 04

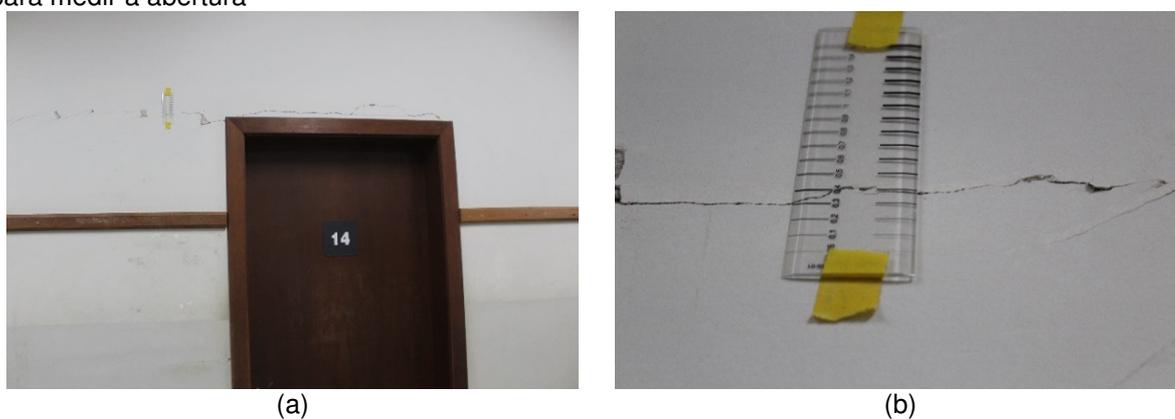
Fotografia 50 - Anomalia 04 – Circulação 02 – Fissuras no revestimento no meio da altura das portas: (a) apresenta uma visão geral da anomalia e (b) apresenta uma aproximação do fissurômetro utilizado para medir a abertura

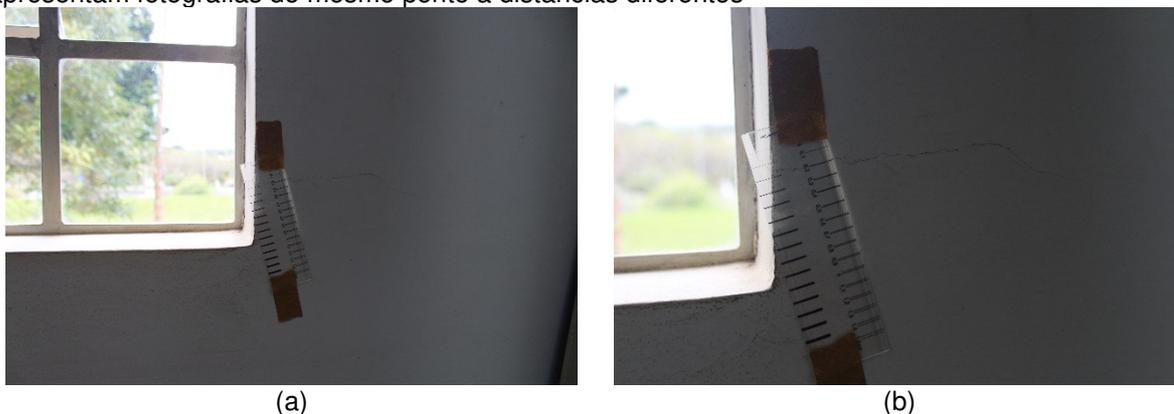
Fotografia 53 - Anomalia 02 – Sala 10 – Fissura nos revestimentos próximos a janela: (a) e (b) apresentam fotografias do mesmo ponto a distâncias diferentes

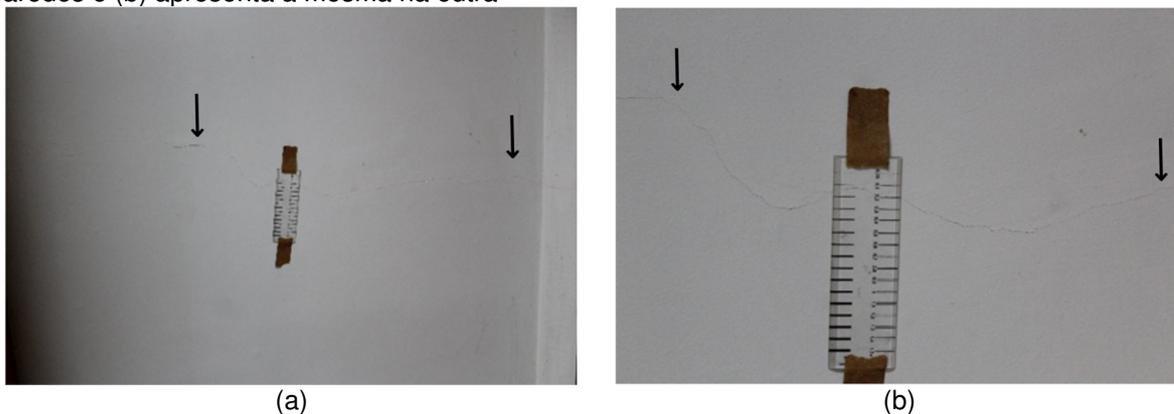
Fotografia 71 - Anomalia 01 – Sala 13 – Fissura em formato de L: (a) apresenta a fissura em uma das paredes e (b) apresenta a mesma na outra

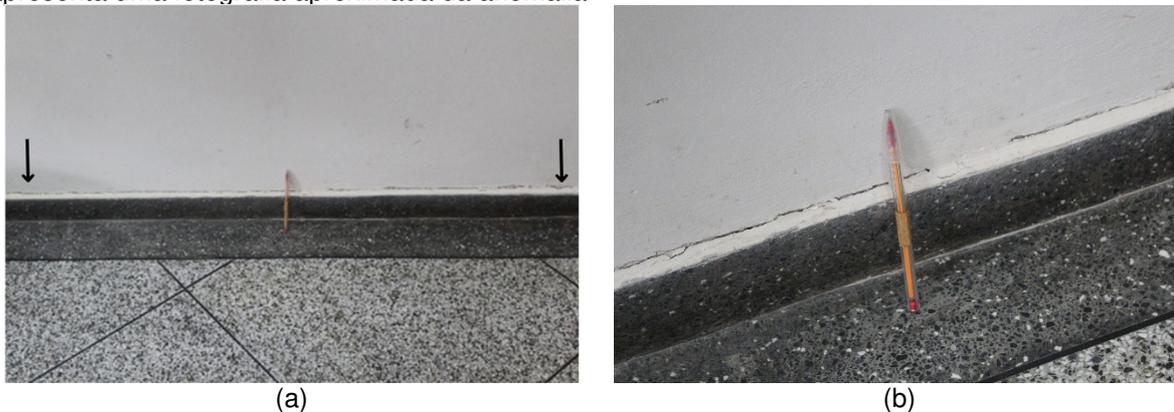
Fotografia 72 - Anomalia 02 – Sala 13 – Fissura no rodapé: (a) apresenta a extensão da anomalia e (b) apresenta uma fotografia aproximada da anomalia

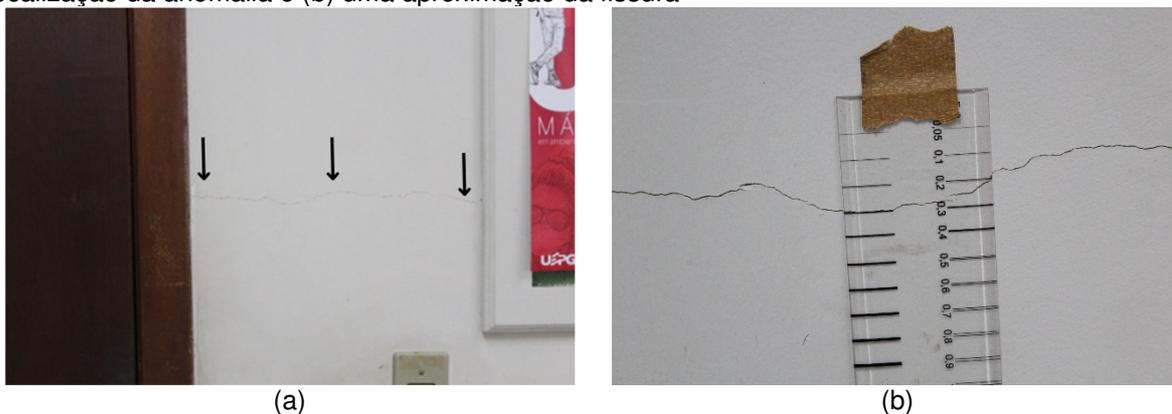
Fotografia 89 - Anomalia 04 – Sala 15 – Fissura no revestimento próximo à porta: (a) apresenta a localização da anomalia e (b) uma aproximação da fissura

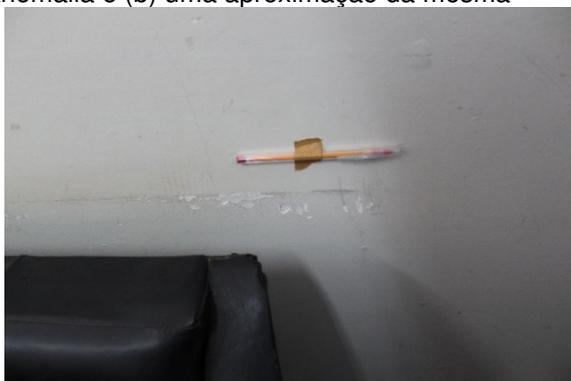
Fotografia 93 - Anomalia 01 – Sala de material – Degradação do revestimento da parede: (a) mostra a anomalia e (b) uma aproximação da mesma

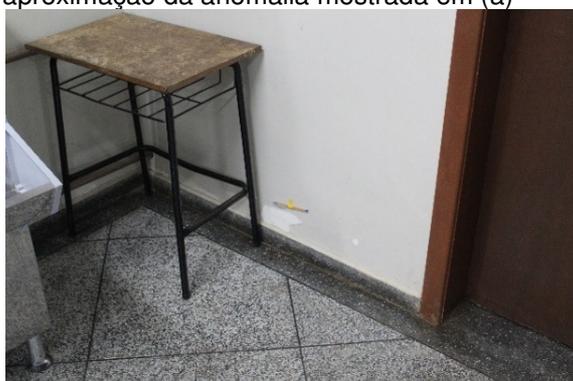
Fotografia 98 - Anomalia 01 – Saguão – Descascamento da pintura e degradação do revestimento: de (a) a (d) é mostrado a anomalia do lado esquerdo da parede para o direito e (b) consiste em uma aproximação da anomalia mostrada em (a)

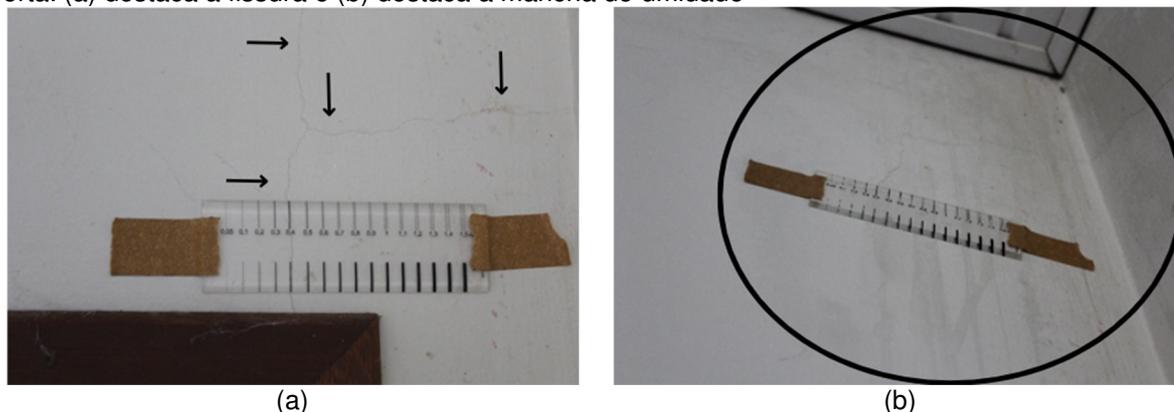
Fotografia 105 - Anomalia 01 – Sala de orientação – Mancha de umidade e fissura partido do canto da porta: (a) destaca a fissura e (b) destaca a mancha de umidade

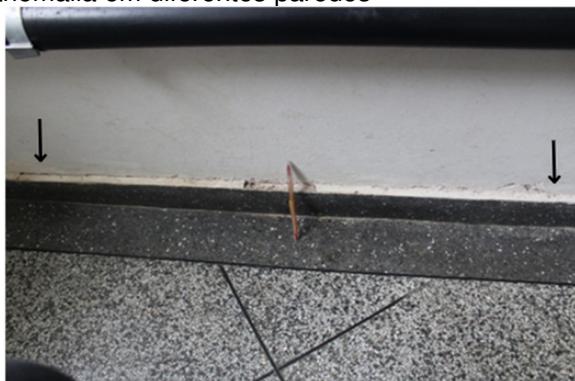
Fotografia 107 - Anomalia 03 – Sala de orientação – Quebras nos rodapés: (a) e (b) mostra a mesma anomalia em diferentes paredes

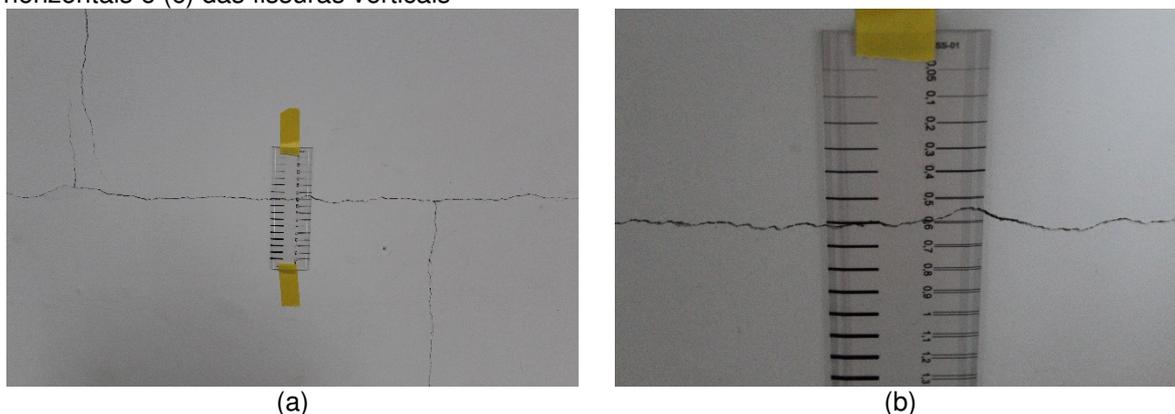
Fotografia 112 - Anomalia 01 – Controladoria – Fissuras verticais e horizontais: (a) mostra uma visão geral da anomalia, (b) apresenta uma medição das fissuras horizontais e (c) das fissuras verticais

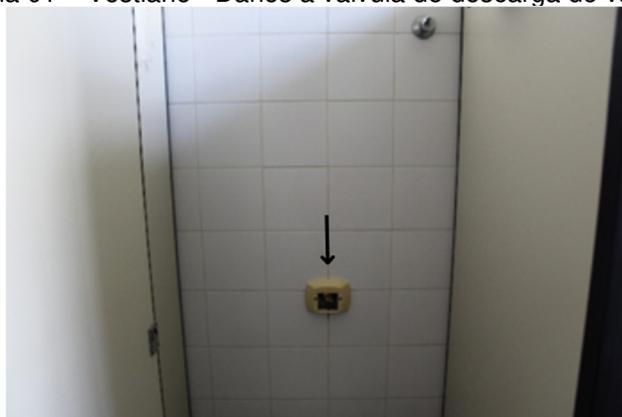
Fotografia 116 - Anomalia 01 – Vestiário - Danos a válvula de descarga do vaso sanitário

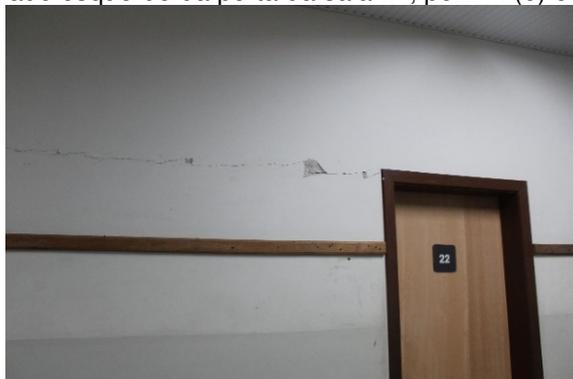
Fotografia 123 - Anomalia 01 – Circulação 03 – Fissuras nos cantos superiores das portas: (a) e (b) mostram a fissura presente na porta da sala 22, (c) e (d) no lado esquerdo da porta da sala 24, por fim (e) e (f) na porta da sala 21 (continua)

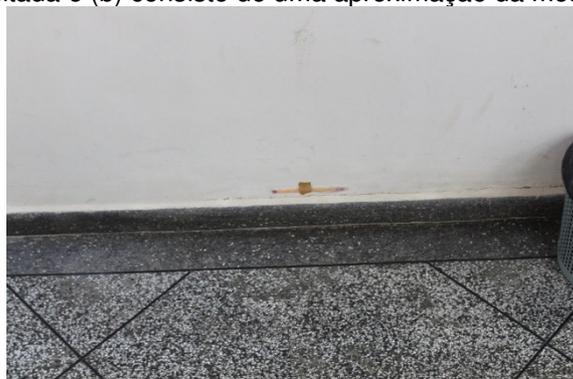
Fotografia 126 - Anomalia 01 - Sala 21 - Degradação próxima ao rodapé: (a) apresenta a anomalia citada e (b) consiste de uma aproximação da mesma para melhor detalhamento

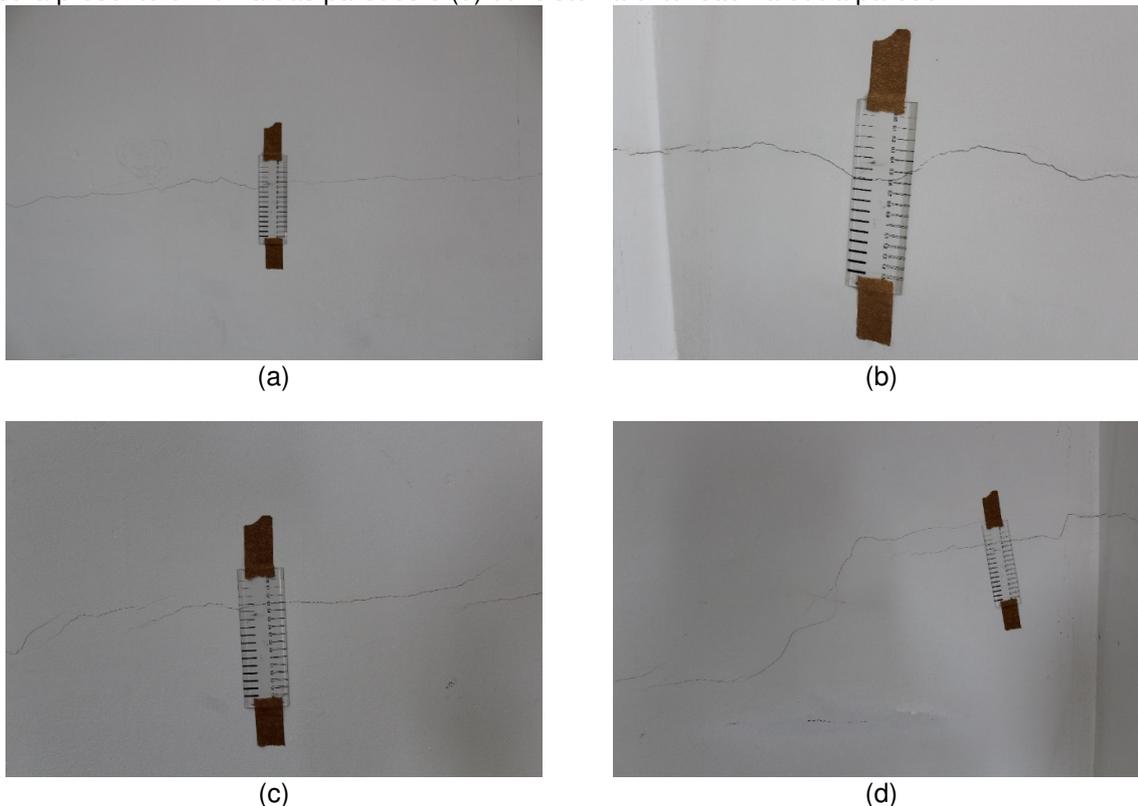
Fotografia 127 - Anomalia 02 - Sala 21 - Fissura no encontro entre as paredes: (a), (b) e (c) mostram a fissura presente em uma das paredes e (d) consiste na extensão na outra parede

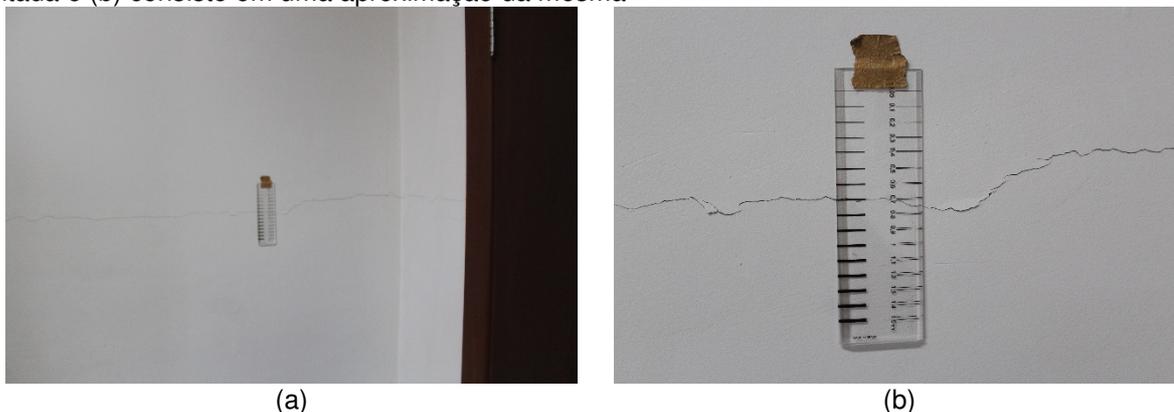
Fotografia 140 - Anomalia 01 - Sala 23 – Fissura em formato de L próximo a porta: (a) mostra a anomalia citada e (b) consiste em uma aproximação da mesma

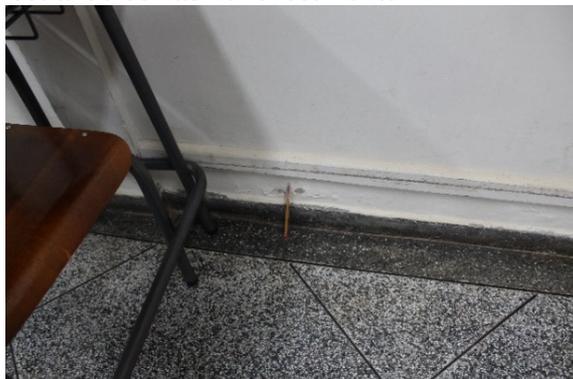
Fotografia 148 - Anomalia 02 - Sala 24 – Bolhas e degradação do revestimento próximo ao rodapé: (a) e (b) consistem no mesmo ponto da anomalia e (c) consiste em uma fotografia tirada próxima ao pilar mostrando bolhas no revestimento

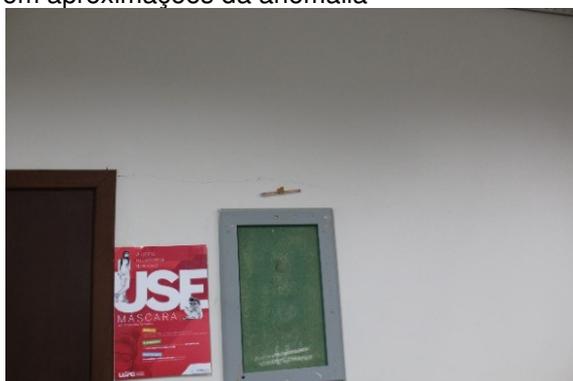
Fotografia 149 - Anomalia 03 - Sala 24 – Fissura a partir do canto da porta: (a) e (b) consistem nos locais em que a anomalia foi identificada, (c) e (d) consistem em aproximações da anomalia (continua)

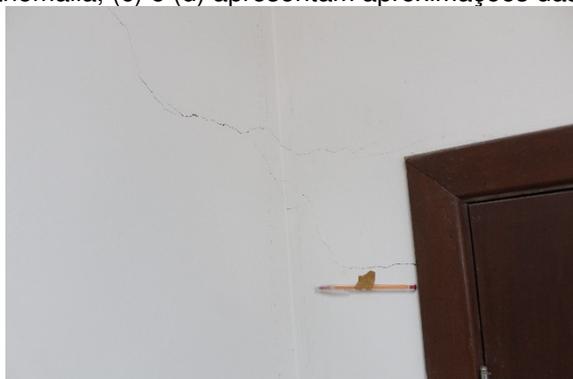
Fotografia 154 - Anomalia 01 - Sala 25 – Fissura em formato de L próxima a porta: (a) e (b) mostram a anomalia, (c) e (d) apresentam aproximações das fissuras mostradas

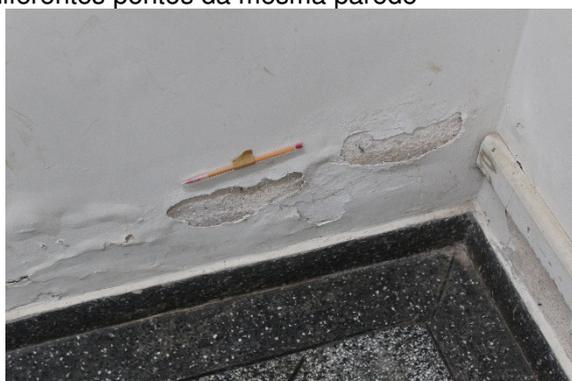
Fotografia 156 - Anomalia 03 - Sala 25 – Quebra e destacamento do revestimento: (a) e (b) mostram diferentes pontos da mesma parede

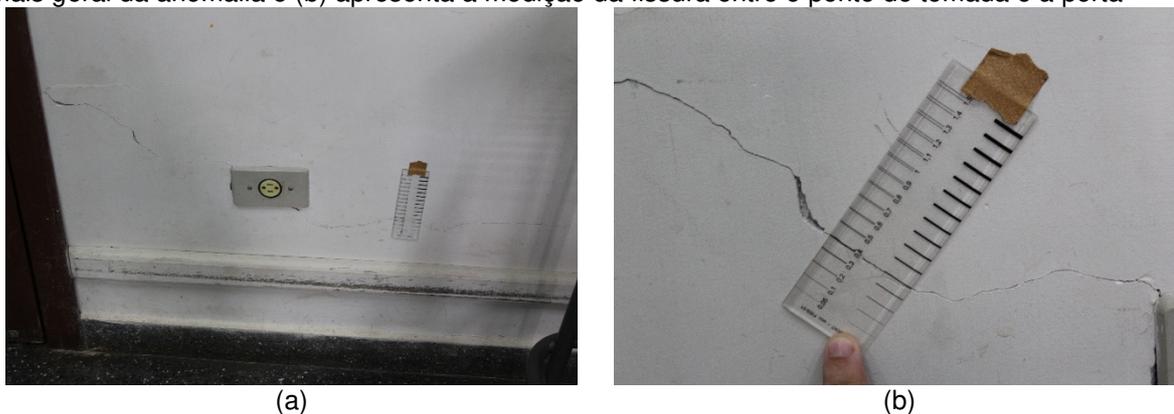
Fotografia 157 - Anomalia 04 - Sala 25 – Fissura entre a porta e a tomada: (a) apresenta uma visão mais geral da anomalia e (b) apresenta a medição da fissura entre o ponto de tomada e a porta

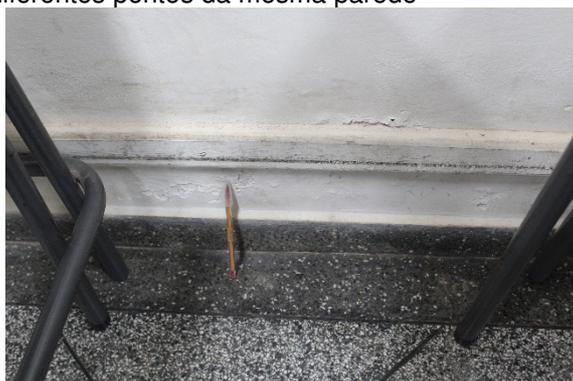
Fotografia 161 - Anomalia 02 - Sala 26 – Bolhas e degradação do revestimento: (a) e (b) mostram diferentes pontos da mesma parede

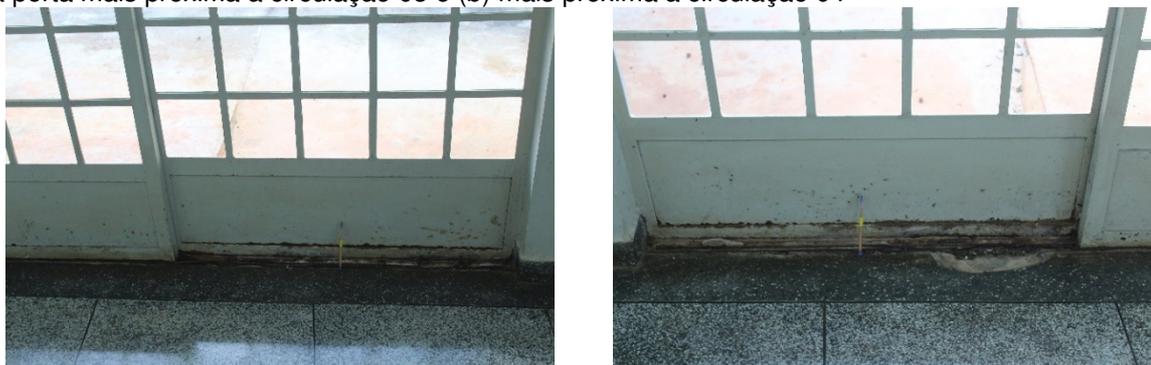
Fotografia 168 - Anomalia 04 - Vivência 02 – Corrosão das portas metálicas: (a) apresenta a anomalia na porta mais próxima a circulação 03 e (b) mais próxima a circulação 04

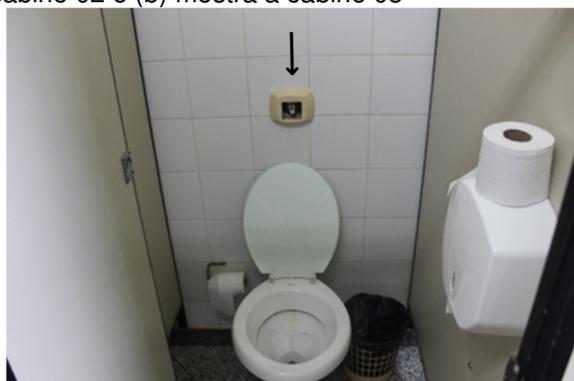
Fotografia 174 - Anomalia 02 - WC Fem 02 – Danos nas válvulas dos vasos sanitários: (a) mostra a cabine 02 e (b) mostra a cabine 03

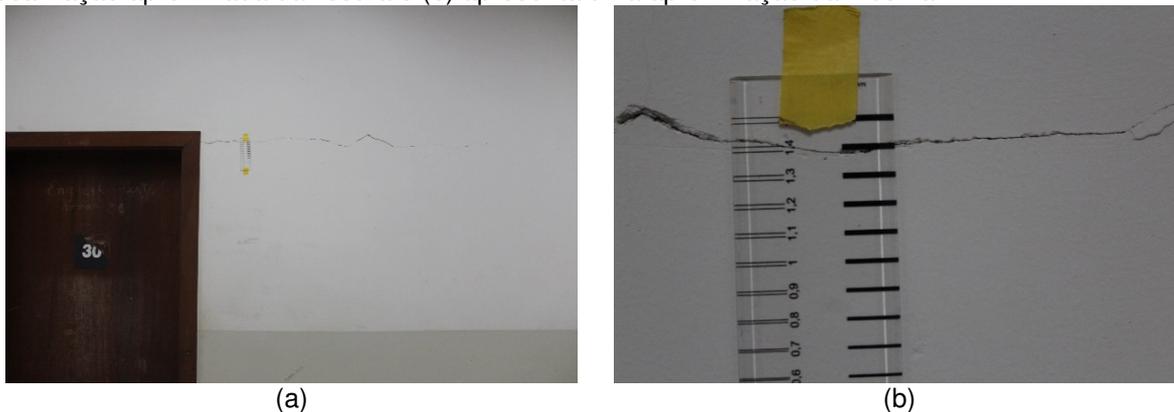
Fotografia 176 - Anomalia 01 - Circulação 04 – Fissura na parte superior da porta: (a) apresenta a localização aproximada da fissura e (b) apresenta uma aproximação da mesma

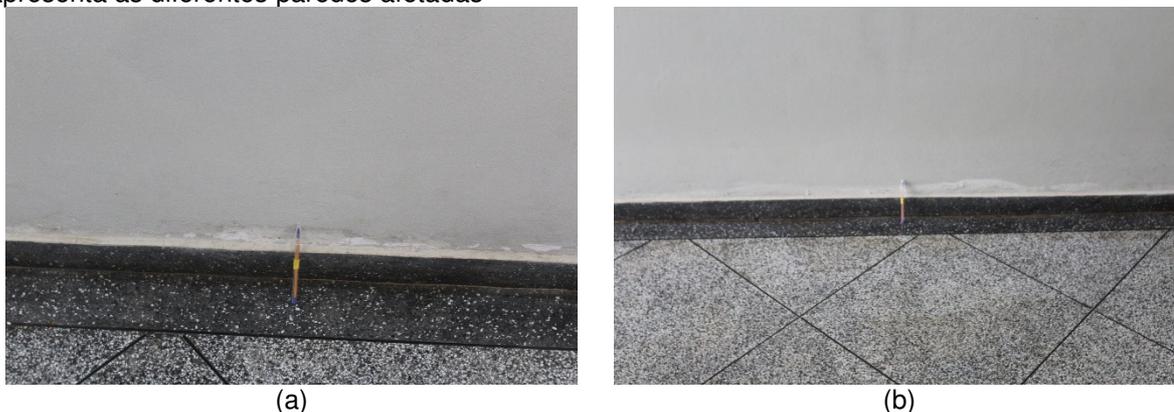
Fotografia 177 - Anomalia 02 - Circulação 04 – Descascamento da pintura próximo ao rodapé: (a) e (b) apresenta as diferentes paredes afetadas

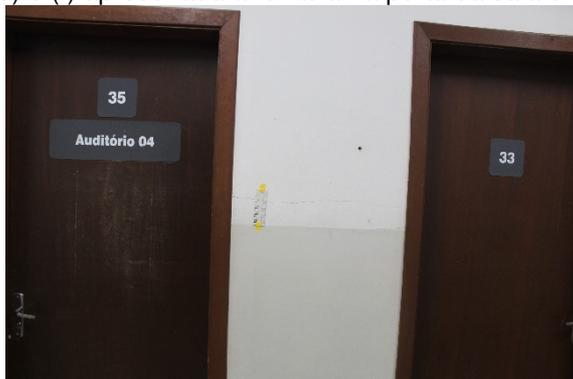
Fotografia 178 - Anomalia 03 - Circulação 04 – Fissuras partindo do meio das portas: (a) e (b) mostra a fissura entre as portas do auditório 04 e da sala 33, (c) e (d) mostra a anomalia na porta da sala 31, (e) e (f) apresenta a anomalia na porta da sala 32

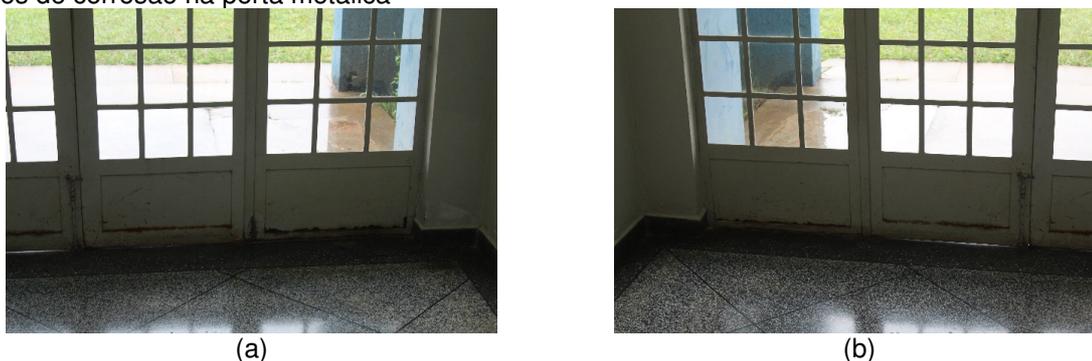
Fotografia 180 - Anomalia 05 - Circulação 04 – Corrosão da porta metálica: (a) e (b) apresenta os pontos de corrosão na porta metálica

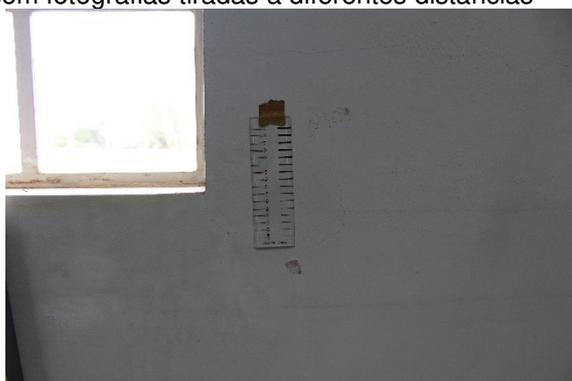
Fotografia 184 - Anomalia 02 - Sala 30 – Fissura no canto da janela: (a) e (b) mostram a mesma fissura com fotografias tiradas a diferentes distâncias

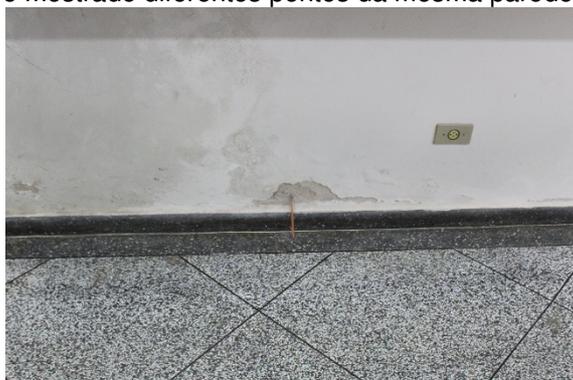
Fotografia 185 - Anomalia 03 - Sala 30 – Degradação em todo revestimento da parede: de (a) a (h) é mostrado diferentes pontos da mesma parede

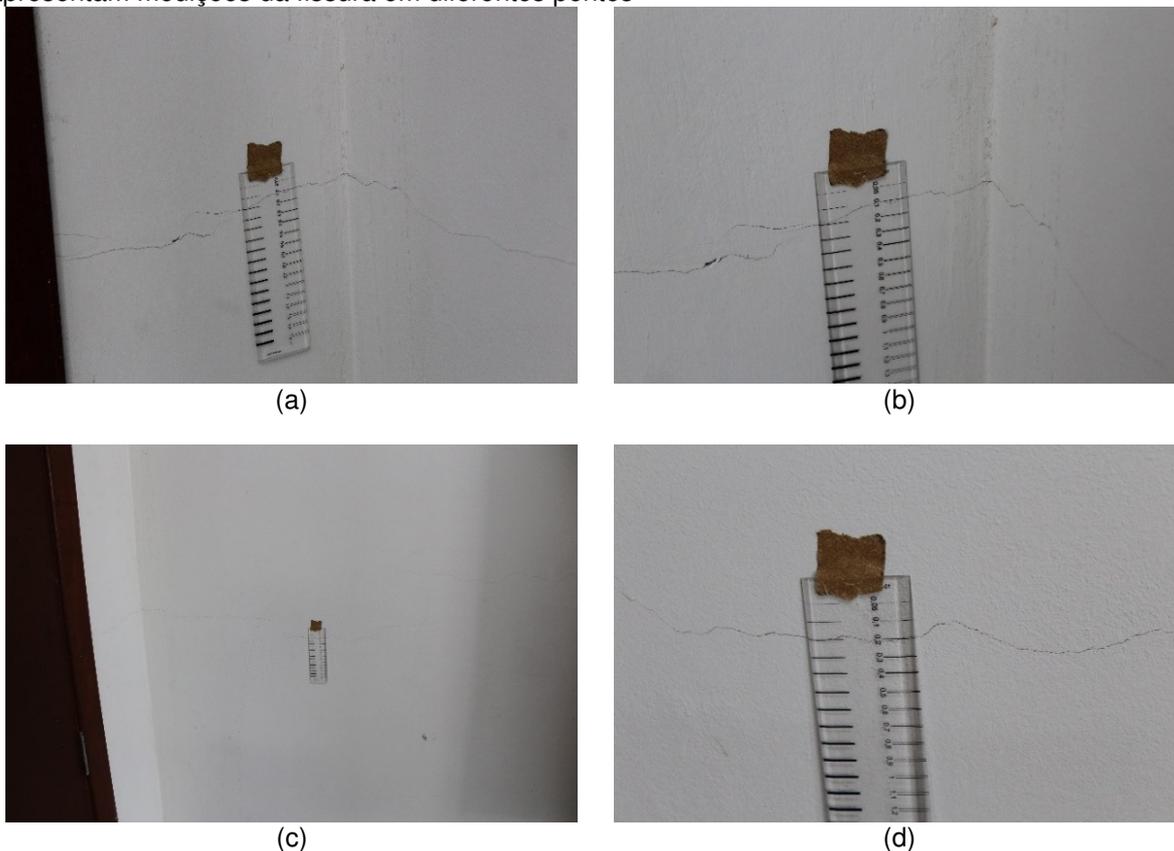
Fotografia 187 - Anomalia 01 - Sala 31 – Fissura em formato de L no canto da parede: (a), (b) (c) e (d) apresentam medições da fissura em diferentes pontos

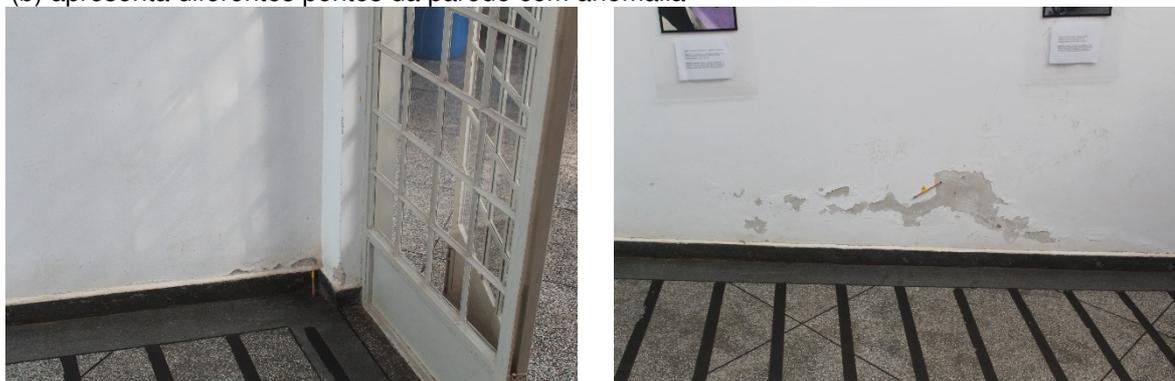
Fotografia 214 - Anomalia 01 - Circulação 05 – Destacamento do revestimento próximo ao rodapé: (a) e (b) apresenta diferentes pontos da parede com anomalia
