UNIVERSIDADE ESTADUAL DE PONTA GROSSA
SETOR DE ENGENHARIA, CIÊNCIAS AGRÁRIAS E DE TECNOLOGIA
DEPARTAMENTO DE ENGENHARIA CIVIL

AVALIAÇÃO PÓS-OCUPAÇÃO – ESTUDO DE CASO NO PRÉDIO DO C- LABMU
DA UNIVERSIDADE ESTADUAL DE PONTA GROSSA

Trabalho apresentado à disciplina de OTCC como requisito parcial para a obtenção do título de Bacharelado em Engenharia Civil, da Universidade Estadual de Ponta Grossa.

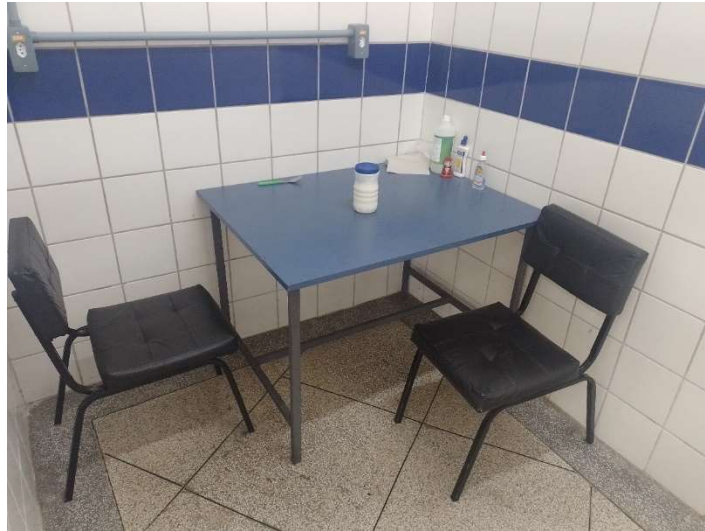
Figura 13 - Copa

Seguindo para a copa, constatou-se o problema de seu tamanho, pois trata-se de um ambiente pequeno que não suporta os funcionários atuantes caso todos fizessem sua refeição ao mesmo tempo (Figura 13). Outros comentários realizados foram em relação a falta de uma cobertura na lavanderia e a ausência de um depósito de materiais de limpeza (DML).

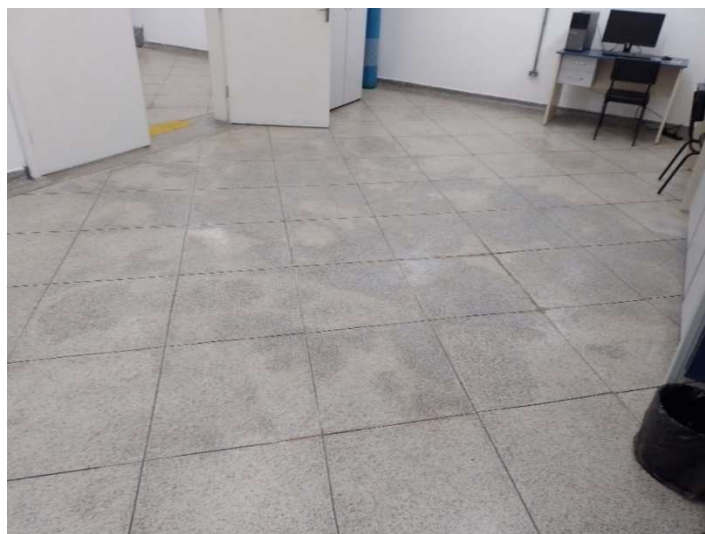
Nos ambientes do pavimento térreo, em geral, há manchas de umidade, mas em pisos, como mostra a Figura 14, no Lab.1 este problema pode ser observado em paredes também, Figura 15, devido ao detalhe do ressalto presente ao lado de fora. Pode-se citar também a presença de uma pia, no entanto, trata-se de um laboratório seco. Ou seja, ocorreu um equívoco no seguimento do projeto, ocasionando uma locação inadequada do laboratório em questão.

Figura 14 - Manchas de umidade no piso do Lab.1

Outra dificuldade encontrada foi a falta de aterro no terreno na lateral esquerda, provocando o acúmulo de água e infiltrações pelo piso da edificação.

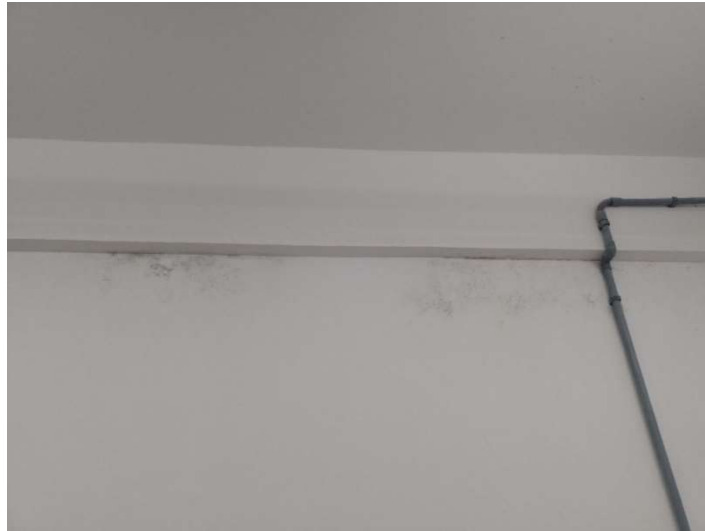
Figura 15 - Manchas de umidade na parede do Lab.1

Os problemas de umidade anteriormente citados na parte interna da edificação podem ser explicados por acabamentos externos. As manchas presentes nas paredes do Lab.1, por exemplo, ocorrem em decorrência de entalhes na lateral da construção que geram infiltrações. Estes detalhes da construção acabam por

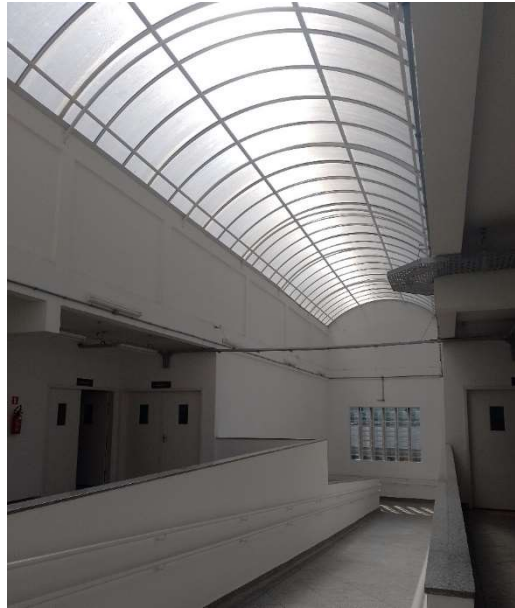
Figura 16 - Cobertura do hall

Apesar disso, os problemas ainda se mostram relevantes e são diagnosticados, como é o caso da presença de umidade nos pisos pela infiltração de água, ou ainda, as temperaturas altas nas rampas e hall superior pelo material da cobertura. Com tais informações, é possível aplicar este estudo em melhorias futuras, edificações semelhantes e, principalmente, na ampliação prevista do C-Labmu.

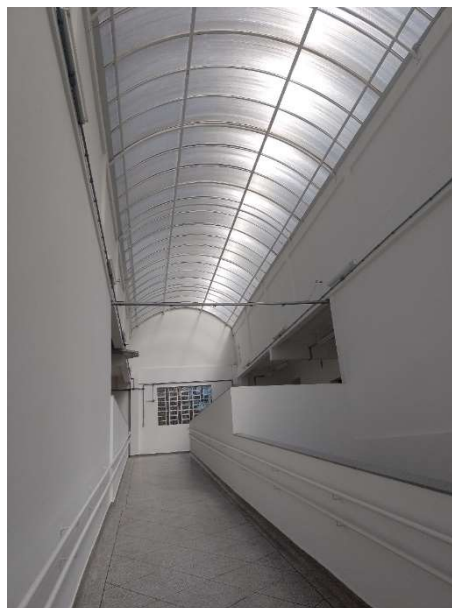
Discutiu-se a ausência de um ar-condicionado central no pavimento superior também, ou ainda uma ventilação cruzada com mais janelas, como uma forma de aliviar o calor gerado pela cobertura. A Figura 17 evidencia que neste ambiente a única forma de entrada de ar são as janelas ao fundo.

Figura 17 - Cobertura da rampa

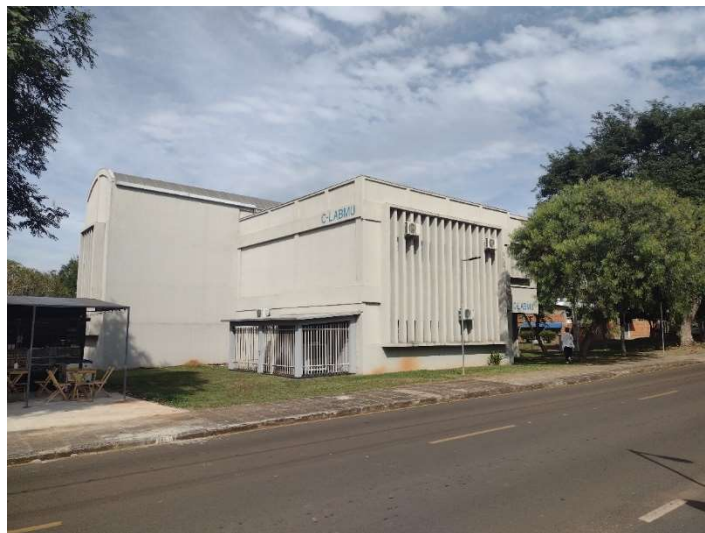
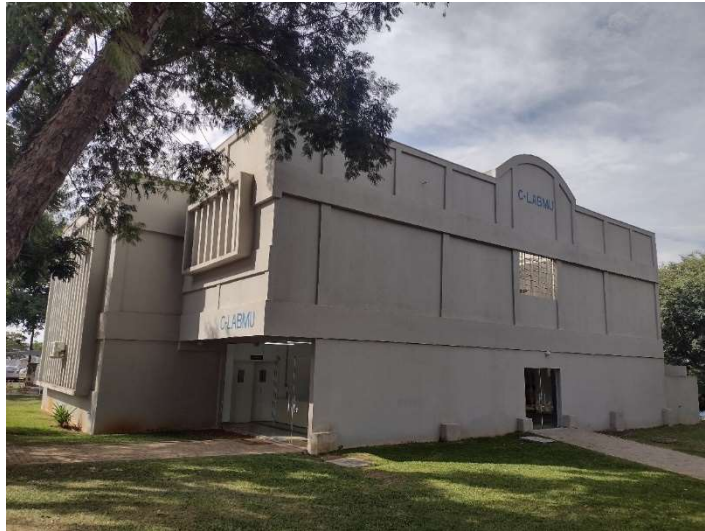
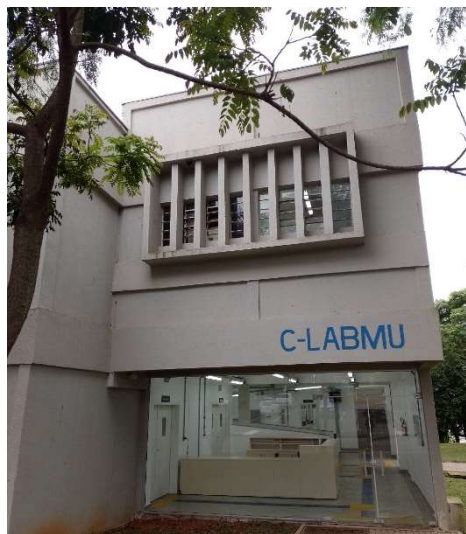
Todavia, seguindo para a região externa do C-Labmu, sentiu-se falta de uma identificação melhor da própria edificação, a fachada e laterais já apresentam o nome, mas de maneira um pouco inevidente quando vista de longe, como mostram as Figura 25, Figura 26 e Figura 27.

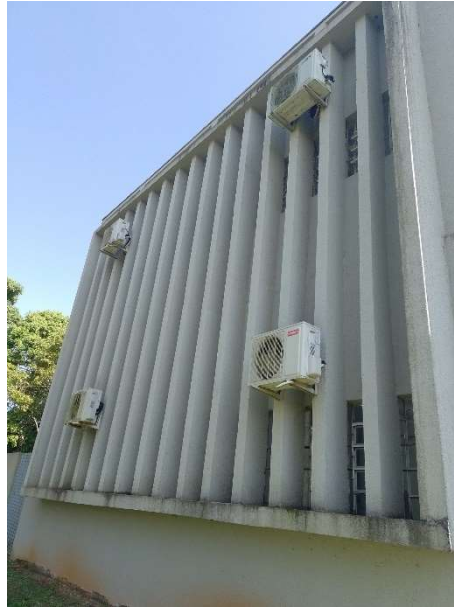
Figura 28 - Manchas de umidade nos fundos da edificação

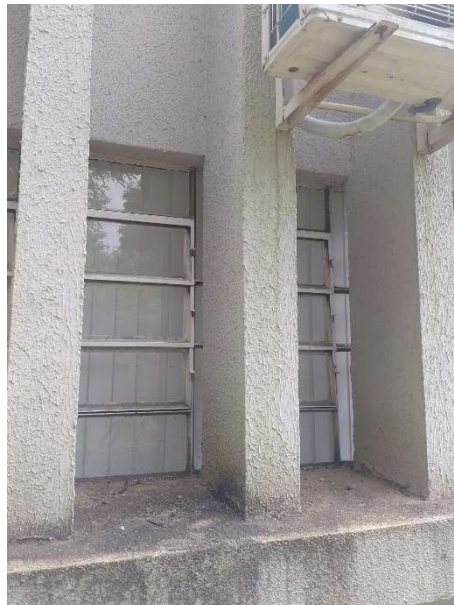
Figura 29 - Acúmulo de sujeira na estrutura

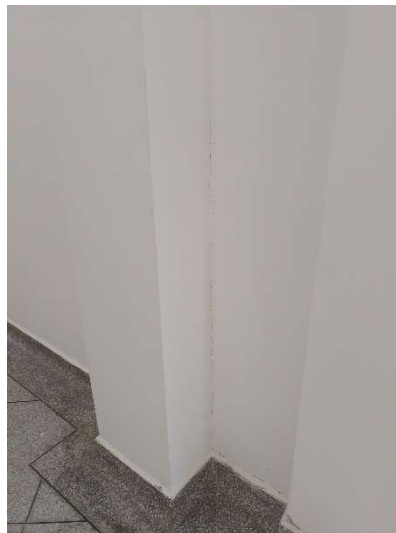
Outro problema observado em diversos momentos foram as fissuras superficiais espalhadas pelas paredes, principalmente próximo a portas e bordas de portas, assim como na divisa entre pilares e alvenaria, como mostram as Figura 32, Figura 33 e Figura 34

Figura 32 - Fissura entre estrutura e alvenaria

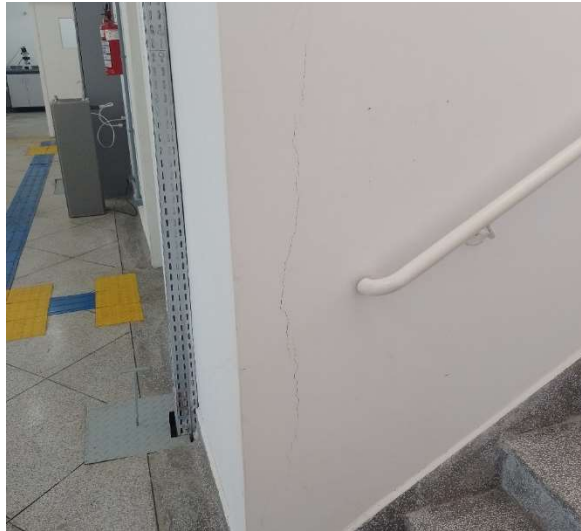
Figura 33 - Fissura vertical

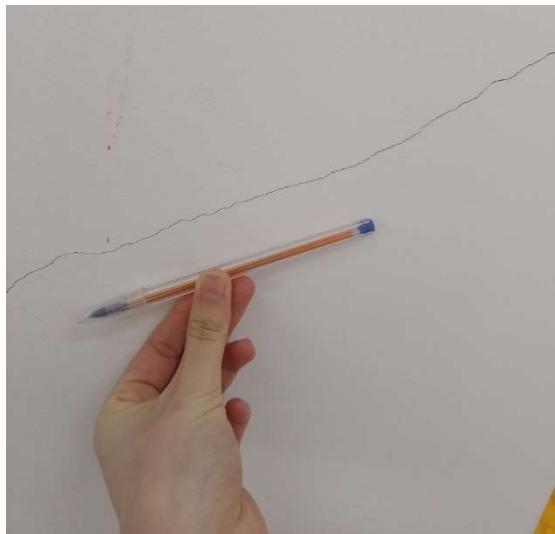
Figura 34 - Fissura horizontal

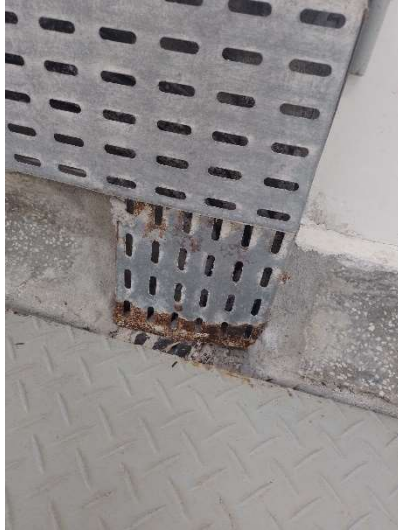
Além destes aspectos, notou-se também outros detalhes como a corrosão de partes da eletrocalha, Figura 35, descascamento da pintura, Figura 36, e o descolamento do piso tátil, Figura 37.

Figura 35 - Corrosão da eletrocalha

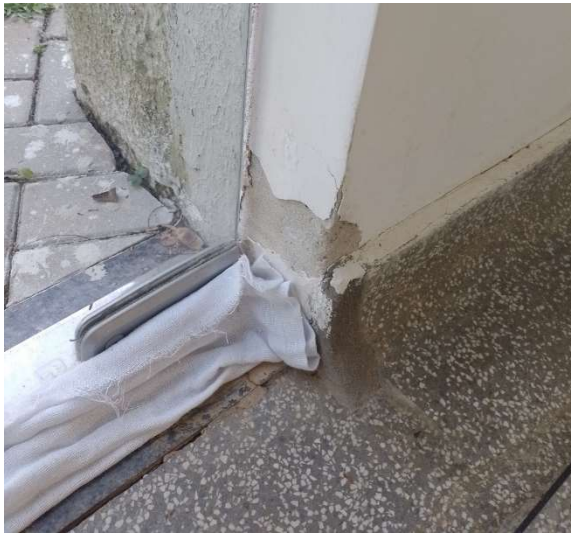
Figura 36 - Descascamento da pintura

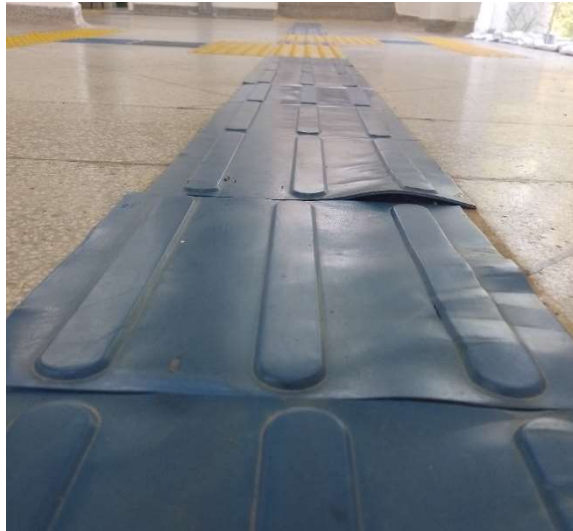
Figura 37 - Descolamento do piso tátil

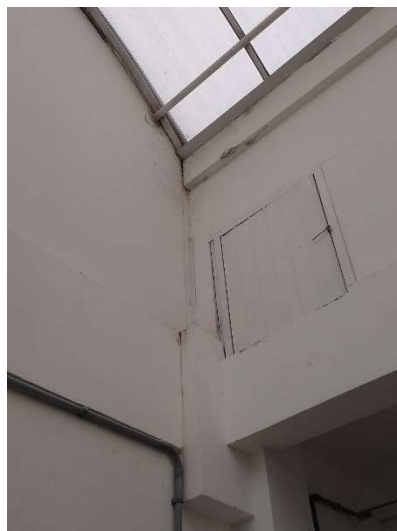
Figura 38 - Mancha de umidade no canto superior do 2º pavimento

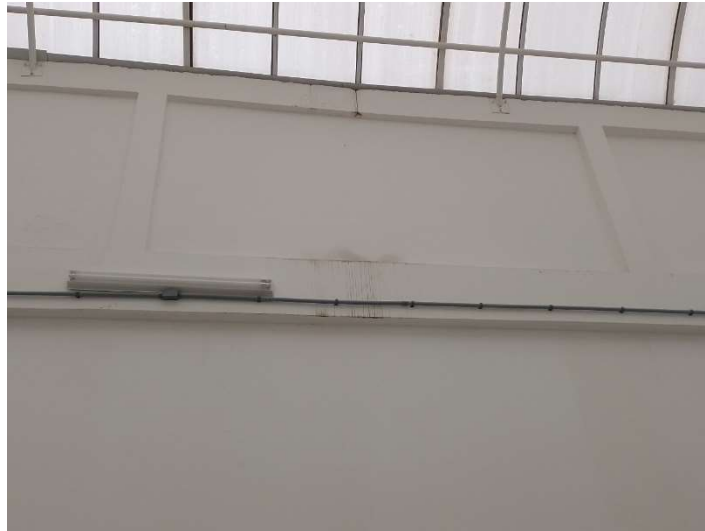
Figura 39 - Mancha de umidade na parede acima da rampa
