UNIVERSIDADE ESTADUAL DE PONTA GROSSA
SETOR DE ENGENHARIA, CIÊNCIAS AGRÁRIAS E DE TECNOLOGIA
DEPARTAMENTO DE ENGENHARIA CIVIL

INSPEÇÃO PREDIAL E DIAGNÓSTICO DA FACHADA DA CENTRAL DE SALAS
DA UEPG

Trabalho apresentado à disciplina de OTCC como requisito parcial para a obtenção do título de Bacharelado em Engenharia Civil, da Universidade Estadual de Ponta Grossa.

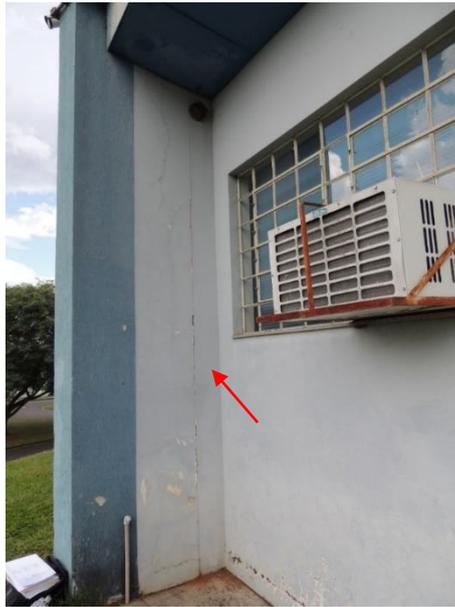
Figura 13: Fissura entre alvenaria e elemento estrutural

Essa manifestação patológica se repete mais duas vezes pela fachada.

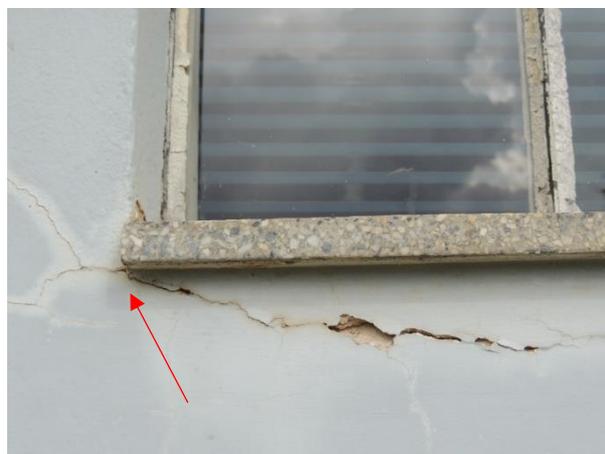
Figura 14: Fissura no canto da esquadria

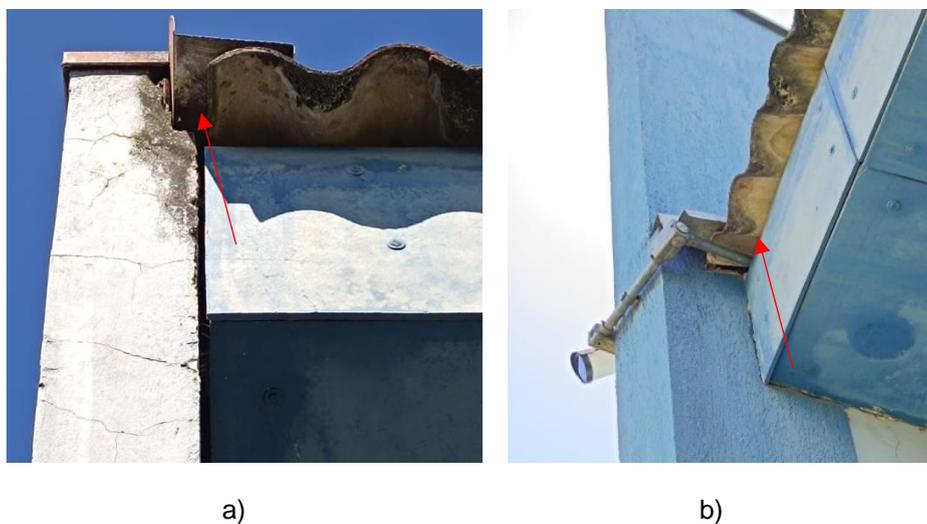
Figura 16: Caimento da calha – ponto a) e b)

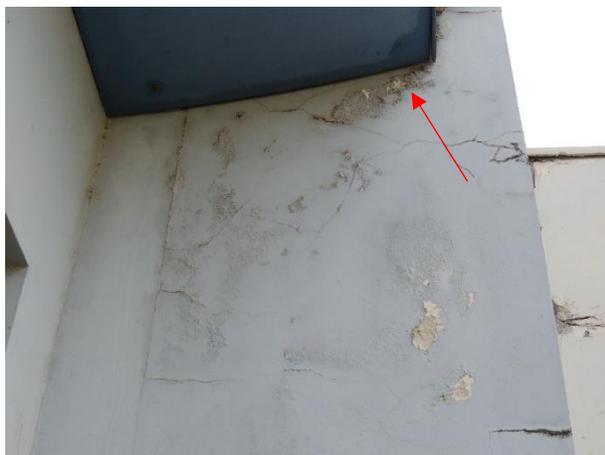
Na Figura 18 pode ser observada a infiltração gerada na alvenaria através da umidade da cobertura.

Figura 17: Infiltração na fachada A

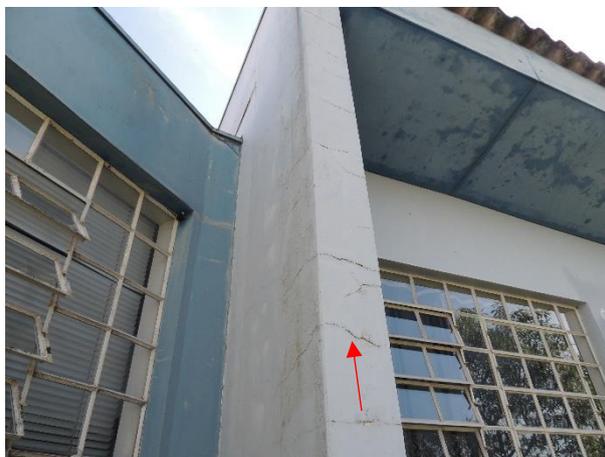
Figura 24: Fissura horizontal sem causa diagnosticada

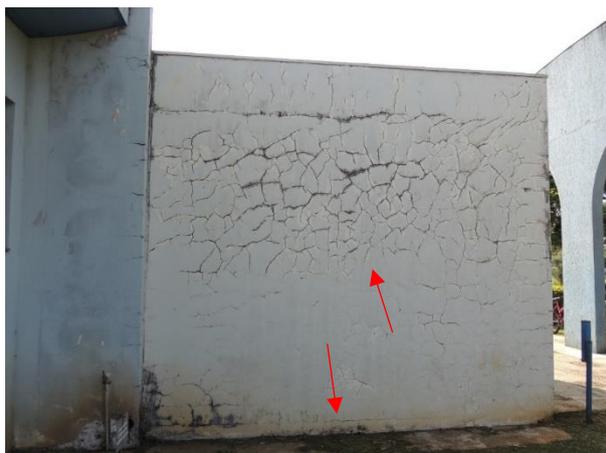
Figura 29: Fissuras mapeadas e devido à umidade na fachada B

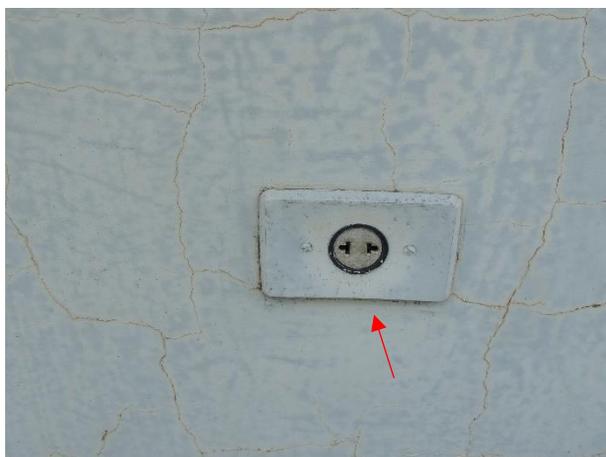
Figura 30: Tomada na fachada B

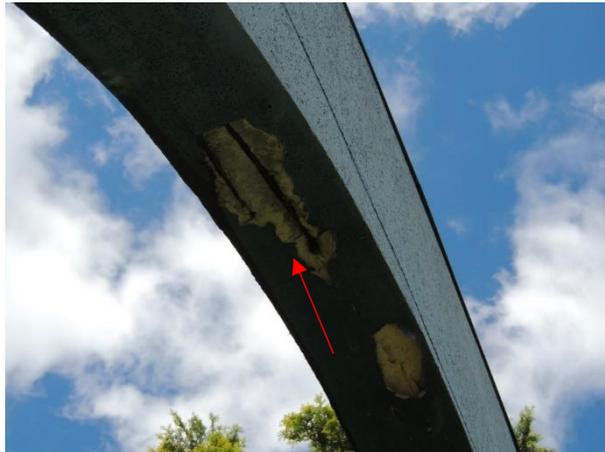
Figura 33: Armaduras aparentes na fachada C

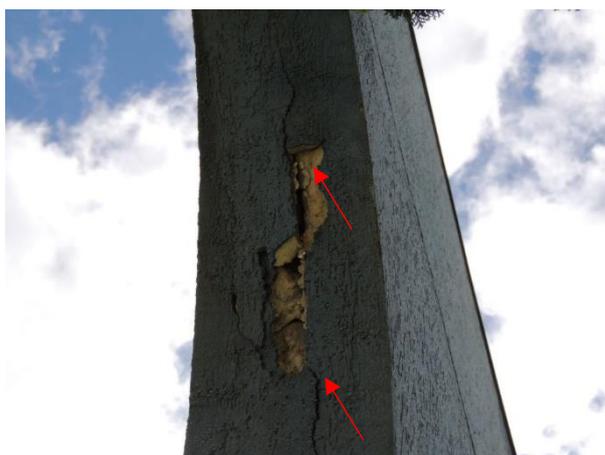
Figura 36: Fissuras que evoluíram para a degradação do concreto na fachada C

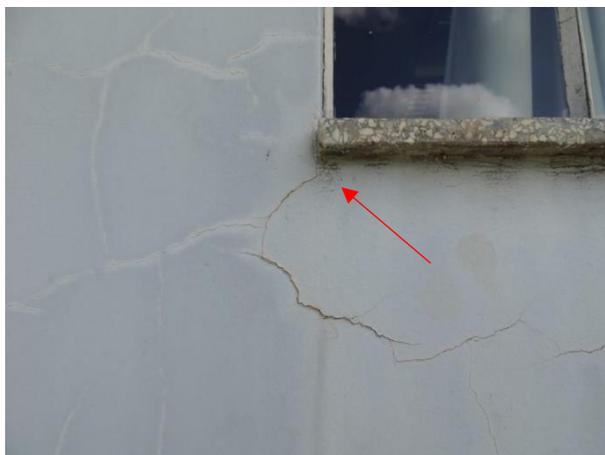
Figura 39: Fissura no canto da janela na fachada D

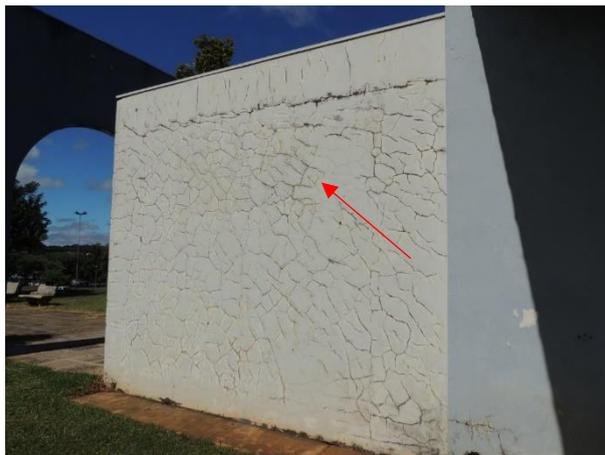
Figura 42: Fissuras mapeadas na fachada D

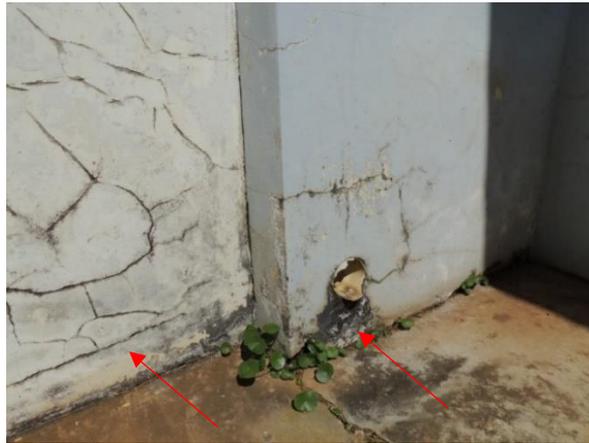
Figura 43: Bolor e fissura devido a umidade

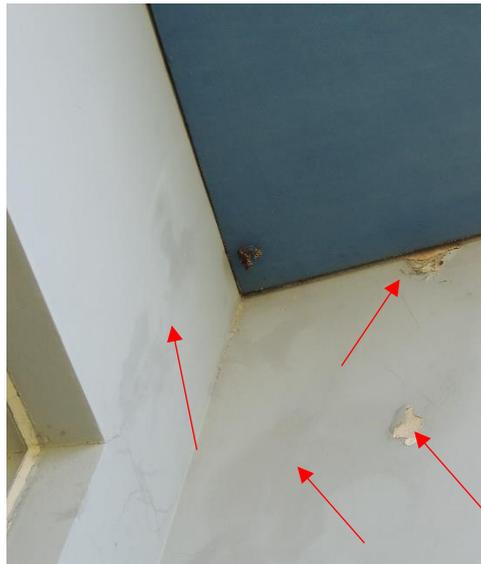
Figura 44: Infiltração e descamação do revestimento

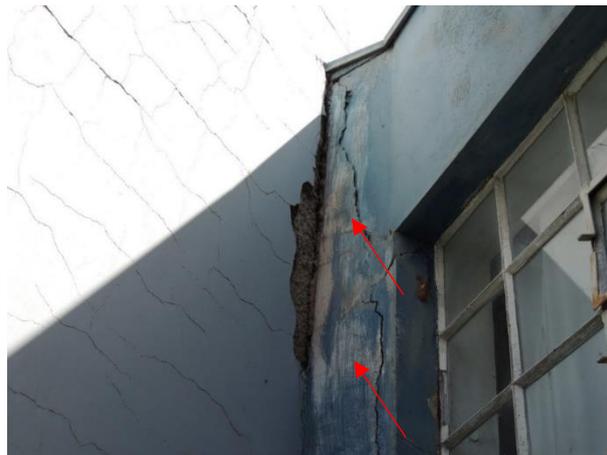
Figura 45: Fissura e eflorescência na fachada D

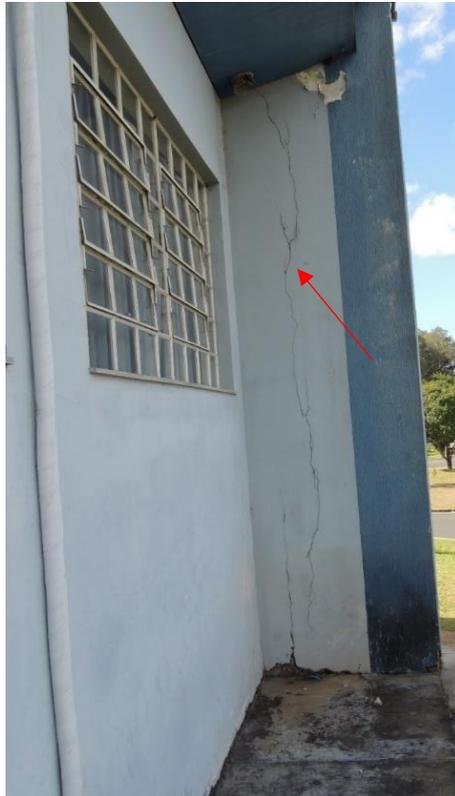
Figura 50: Fissura entre estrutura e alvenaria

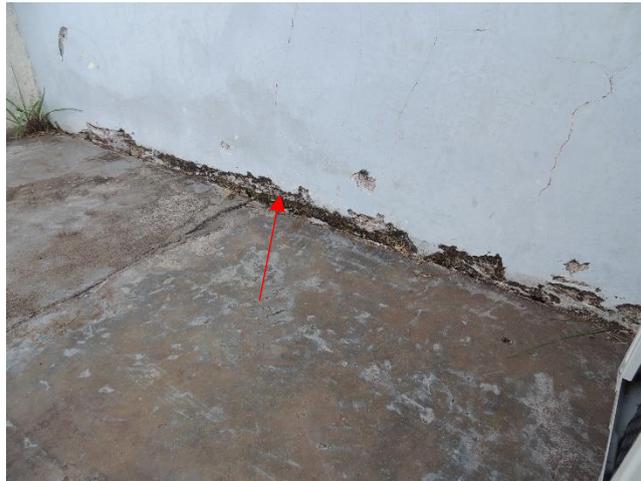
Figura 51: Bolor no revestimento

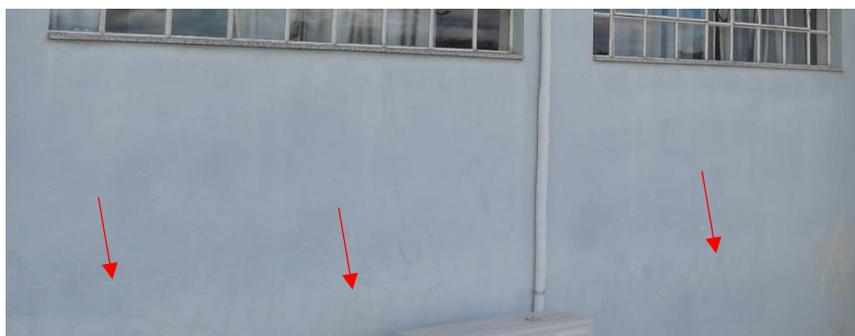
Figura 53: Fissuras mapeadas na fachada E

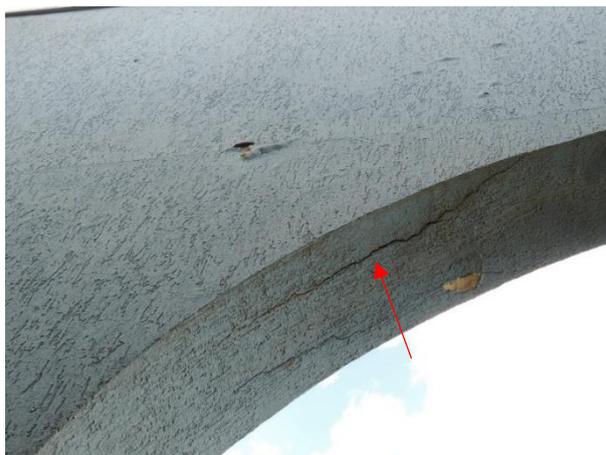
Figura 55: Fissura na estrutura de concreto da fachada F

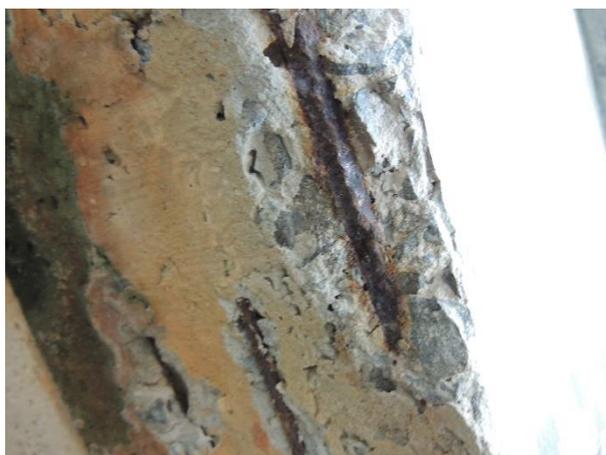
Figura 57: Armadura exposta em floreira na fachada F

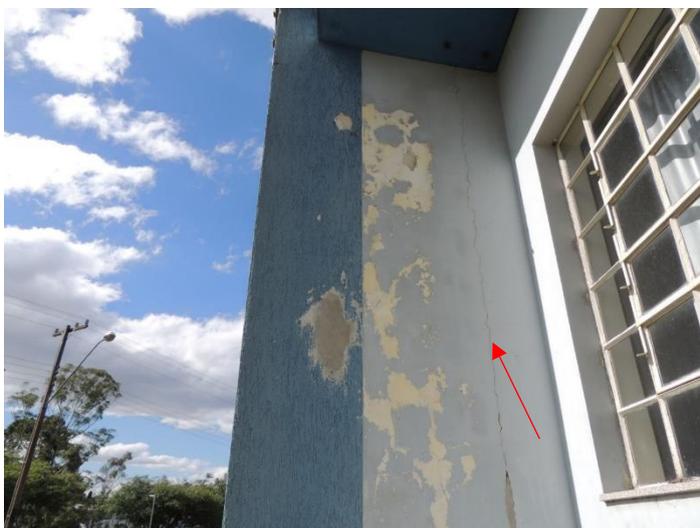
Figura 62: Fissura entre sistema estrutural e de alvenaria

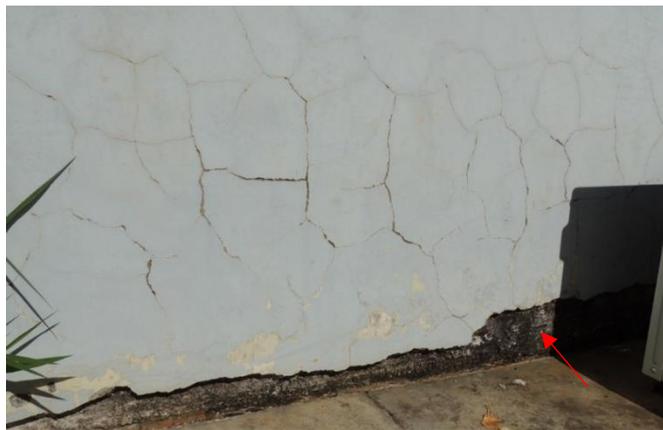
Figura 64: Segundo ponto com fissura mapeada na fachada G

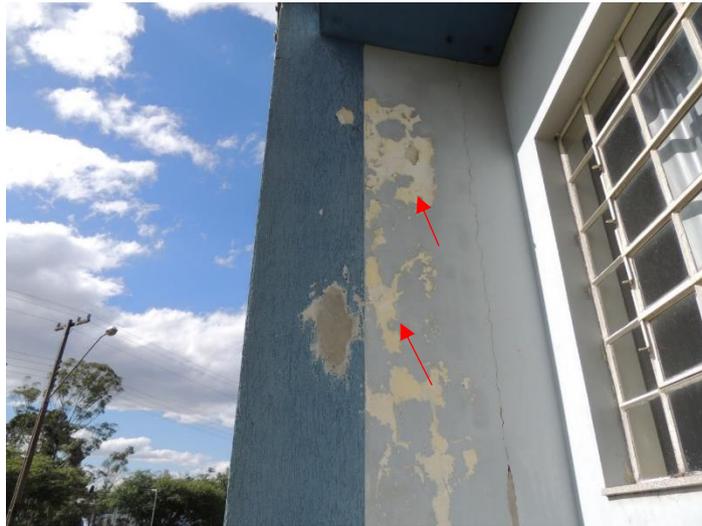
Anomalias devido a umidade: Proveniente da cobertura, a água pluvial mal direcionada causa pontos de infiltração, bolhas e posterior descamação do revestimento na fachada. Todas as anomalias mencionadas podem ser observadas na Figura 66 e 67.

Figura 65: Descamação da pintura na fachada G

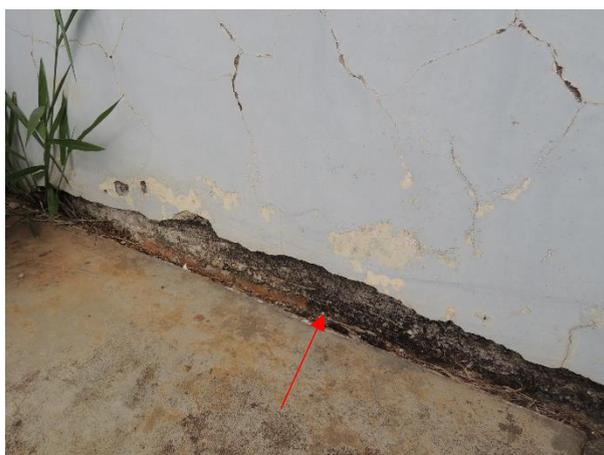
Figura 67: Bolor na fachada G

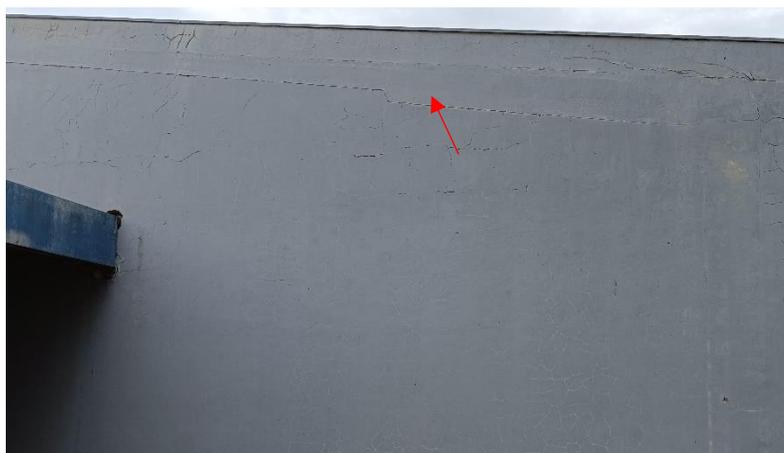
Figura 72: Fissura entre estrutura e alvenaria na fachada H

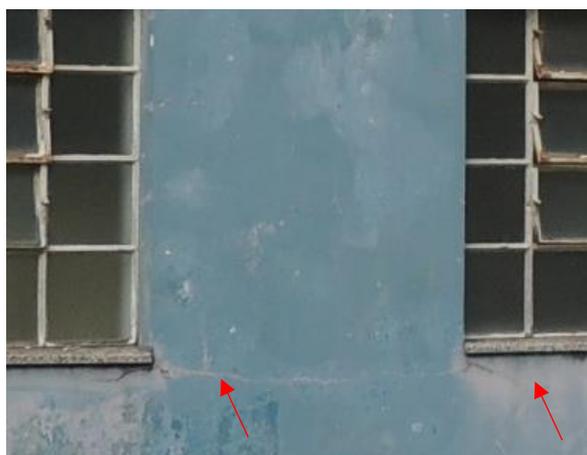
Fissura nos cantos das esquadrias: Verificou-se a ocorrência em todas as esquadrias. Essa anomalia está representada na Figura 74.

Figura 73: Fissura em canto de esquadria – Fachada H

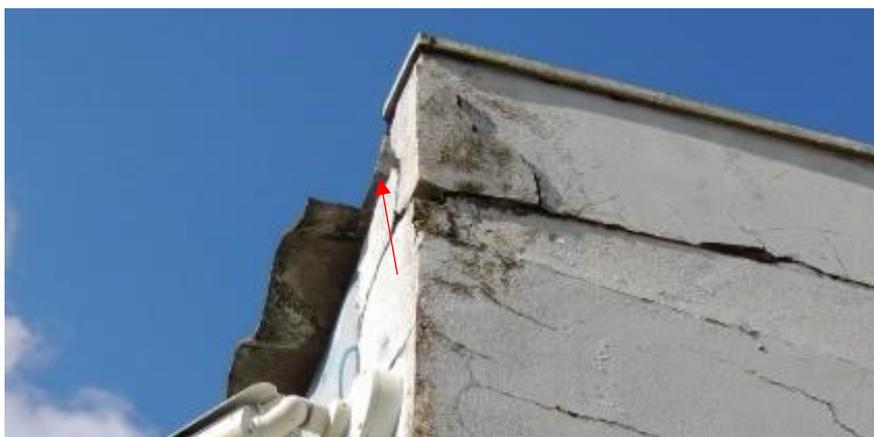
Calhas instaladas com caimento na alvenaria: A ocorrência desse problema com as calhas gera entrada de água e umidade nos elementos de vedação da edificação, diminuindo sua vida útil, assim como facilitando o surgimento de diversas manifestações patológicas como bolores, infiltração e fissuras. A Figura 75 mostra a anomalia mencionada.

Figura 74: Calha com caimento na alvenaria – Fachada H

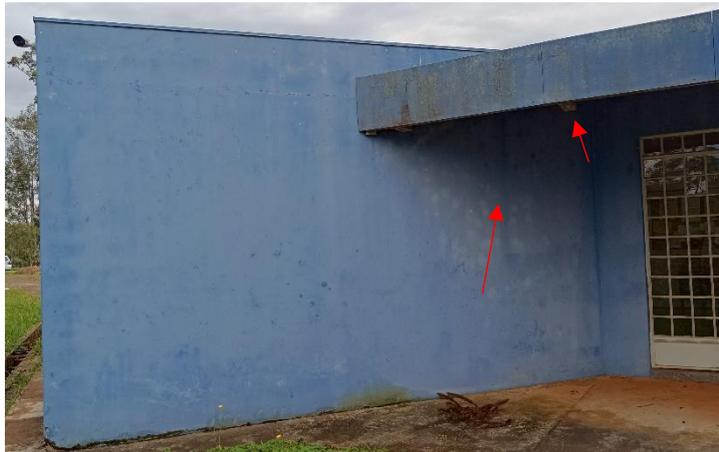
Figura 76: Infiltração e eflorescência – Fachada H

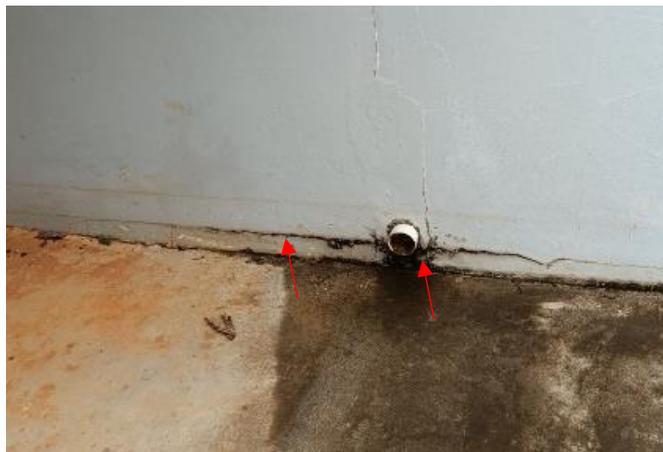
Figura 77: Fissura devido a umidade e bolor – Fachada H

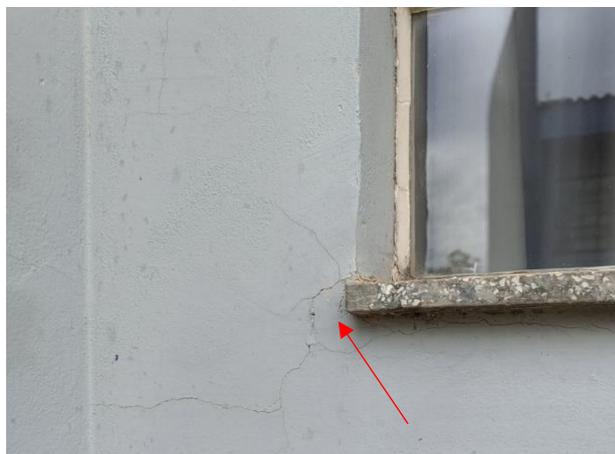
Figura 81: Fissura em canto de esquadria – fachada I

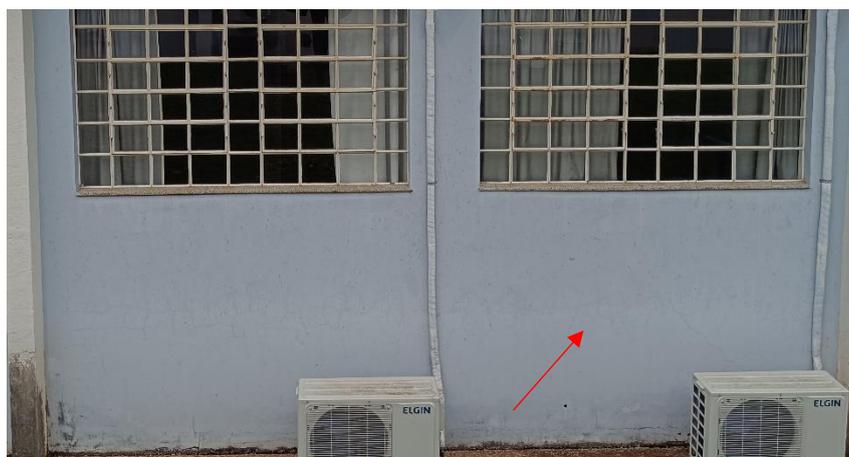
Figura 83: Fissuras mapeadas – Fachada I

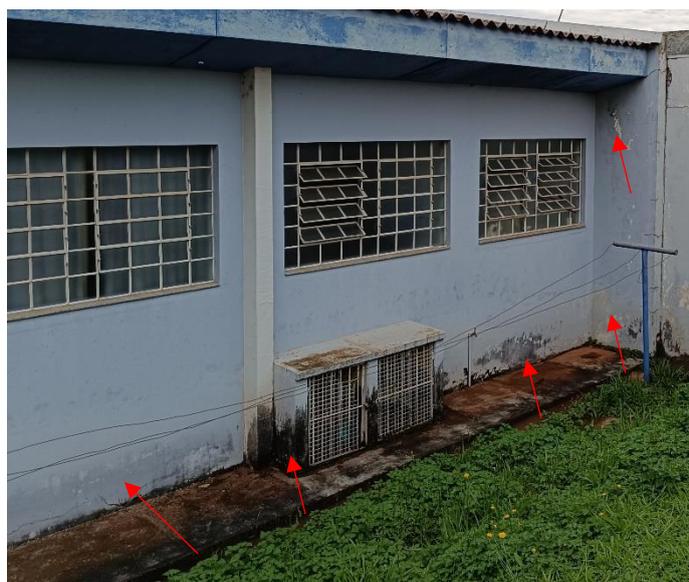
Figura 86: Infiltração e descamação de pintura – Fachada I

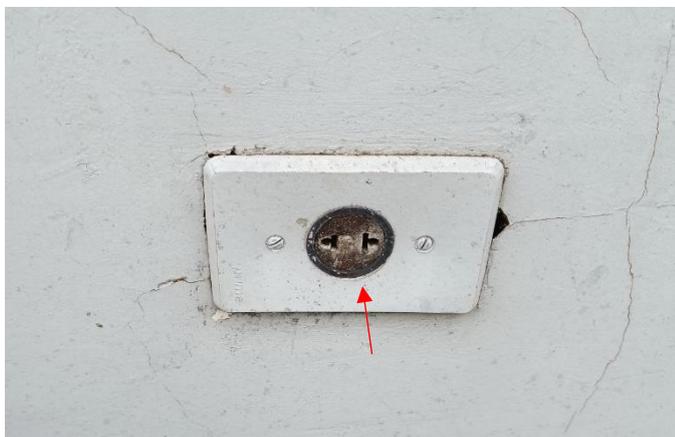
Figura 89: Tomada externa – Fachada J

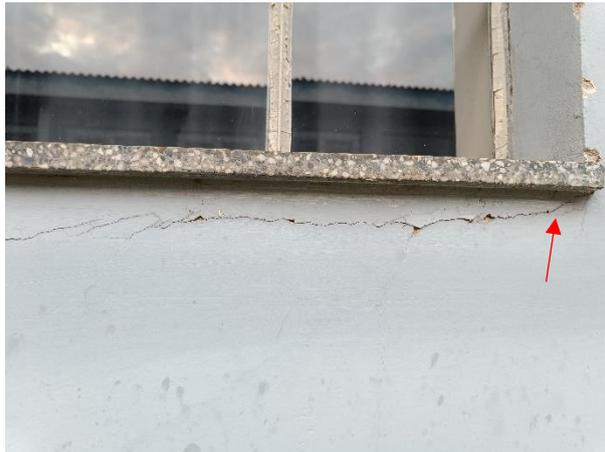
Fissura nas quinas das esquadrias: Se estendem ao longo das esquadrias encontradas na fachada, porém se comparadas às outras fachadas da edificação, se apresentam em tamanhos e profundidades menores, como mostra a Figura 91 e 92.

Figura 91: Fissura em quina de esquadria – exemplo 2

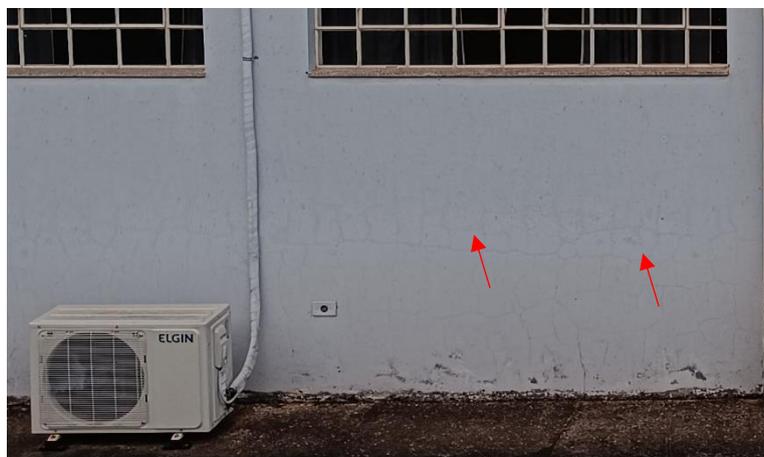
Figura 94: Fissuras mapeadas – Fachada J

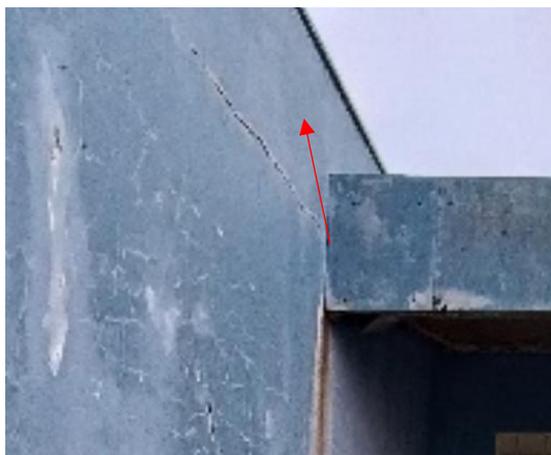
Figura 99: Fissura entre estrutura e alvenaria – Fachada K

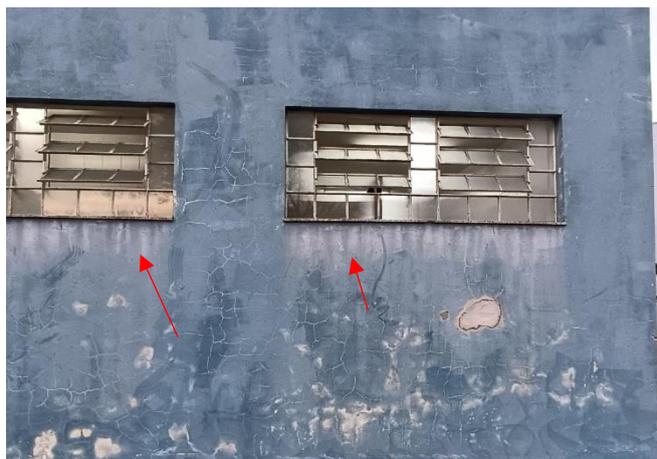
Figura 101: Eflorescência embaixo das esquadrias – Fachada K

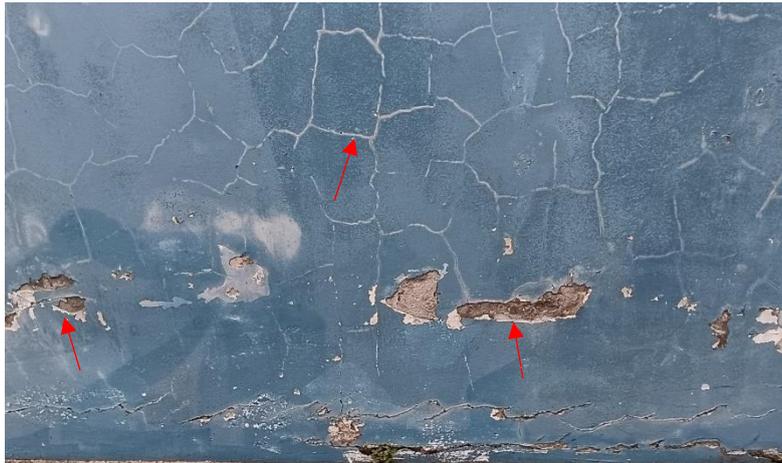
Figura 103: Fissuras mapeadas – Fachada K

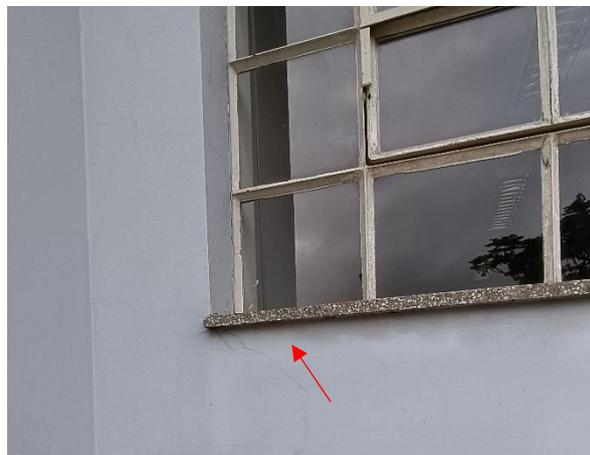
Figura 106: Fissura em quina de esquadria – Fachada L

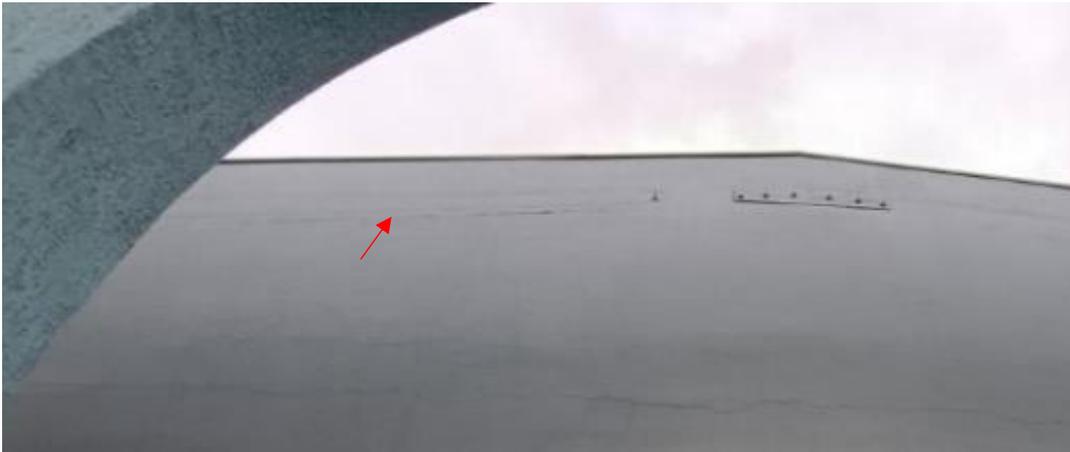
Figura 112: Fissura entre estrutura e alvenaria – Fachada M

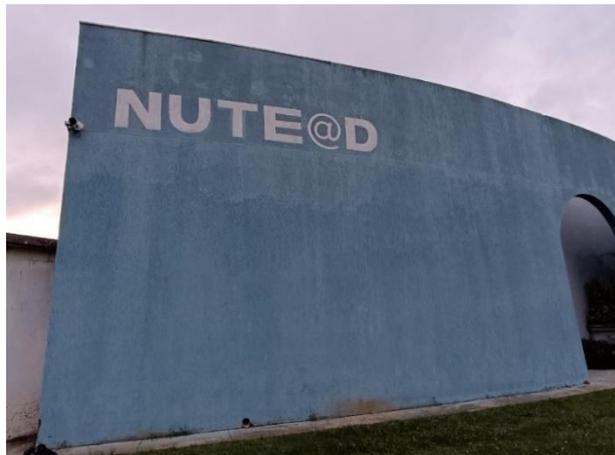
Figura 113: Eflorescência – Fachada M

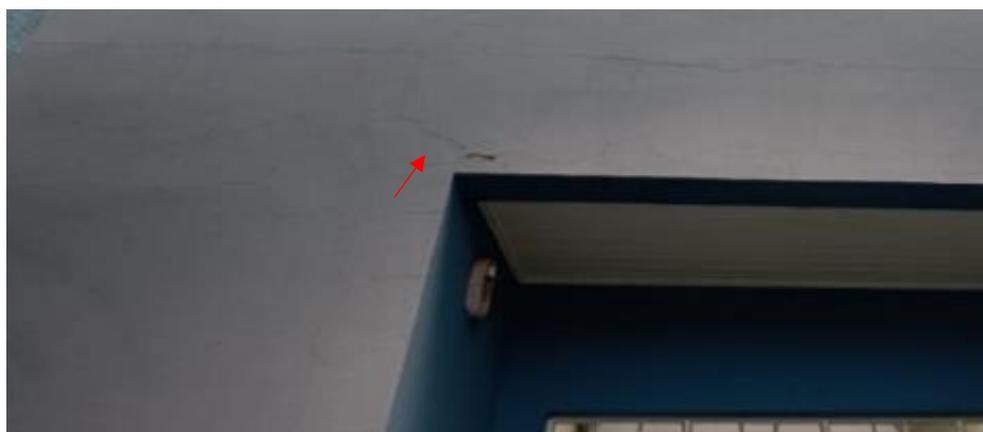
Figura 114: Fissuras mapeadas – Fachada M

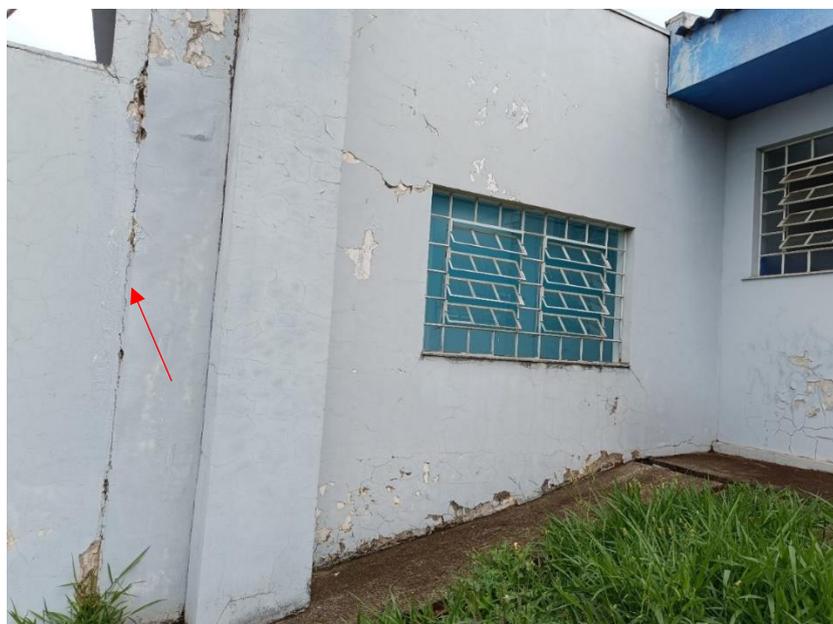
Figura 117: Fissura entre estrutura e alvenaria – Fachada A

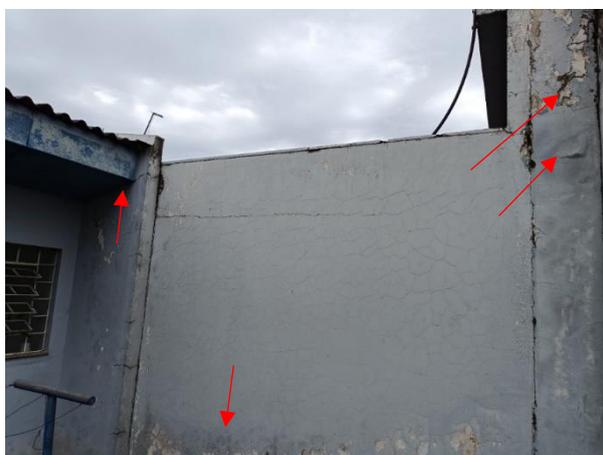
Figura 118: Bolhas, infiltração e descamação do revestimento – Fachada A

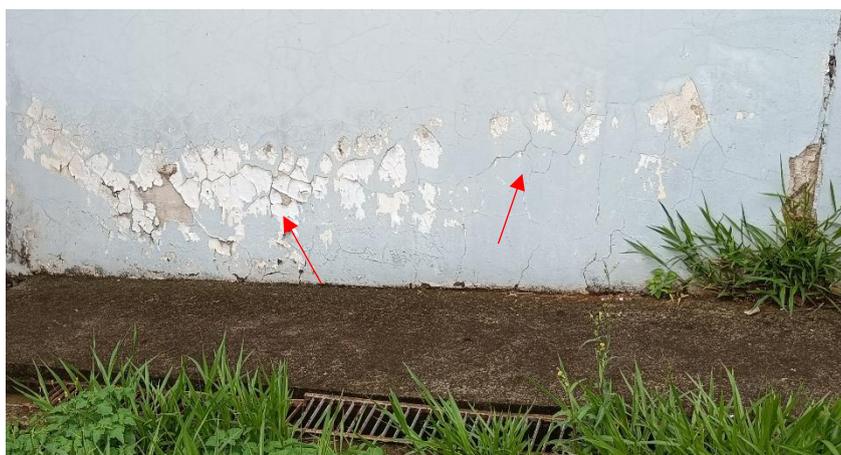
Figura 120: Fissuras mapeadas – Fachada A

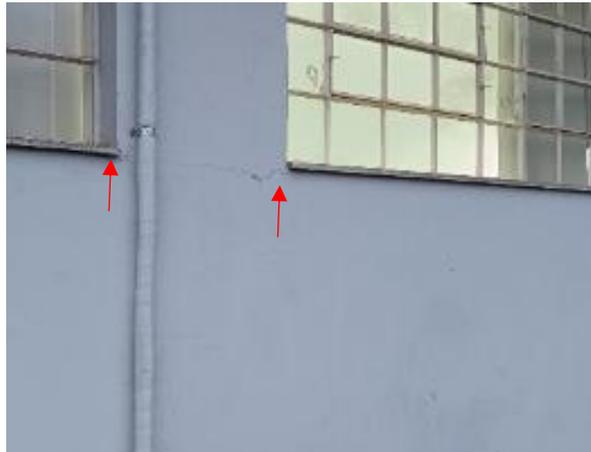
Figura 122: Fissura no canto da janela – Fachada B

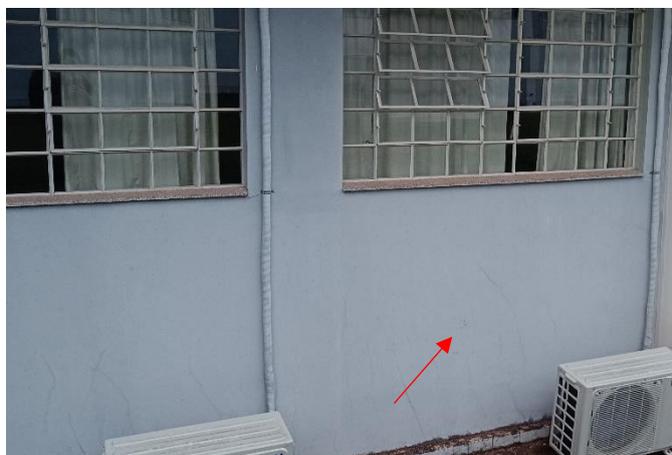
Figura 132: Fissuras mapeadas – Fachada D

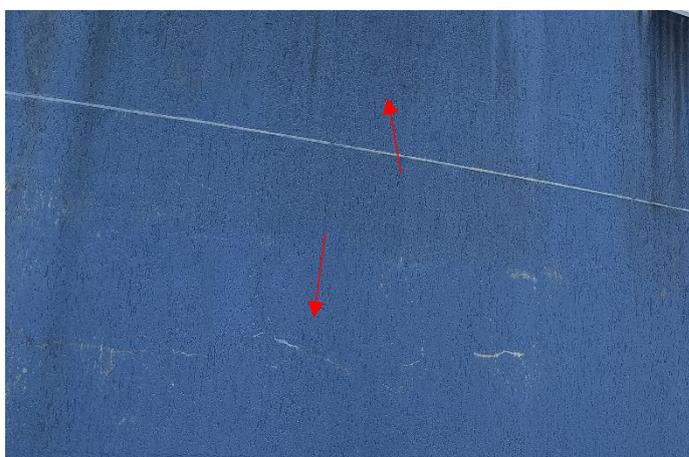
Figura 139: Fissuras mapeadas – Fachada F

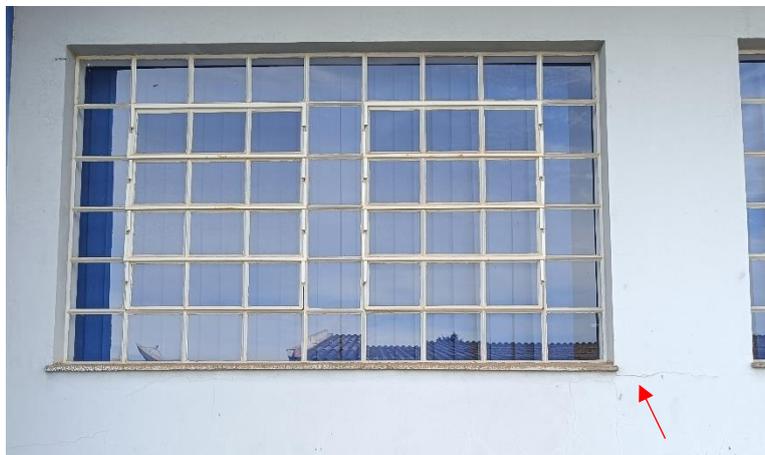
Figura 142: Fissura em canto de esquadria – Fachada G

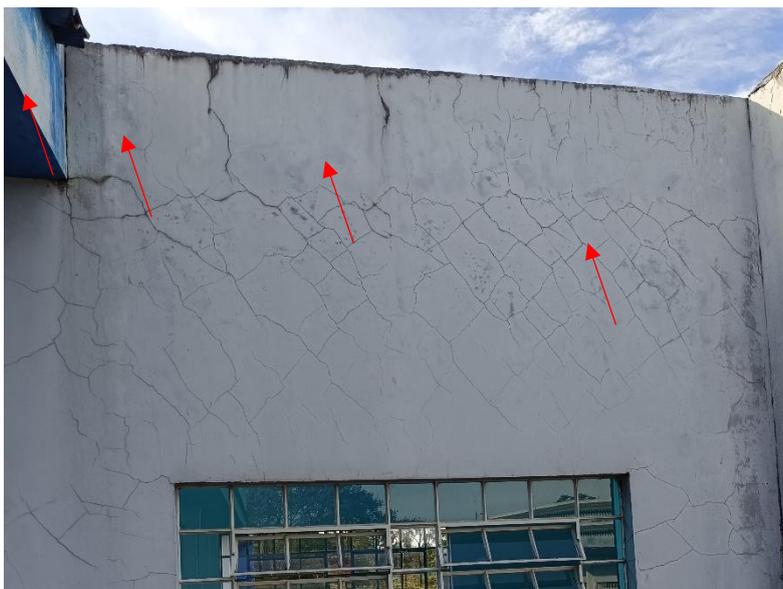
Figura 148: Fissuras mapeadas e eflorescência – Fachada H

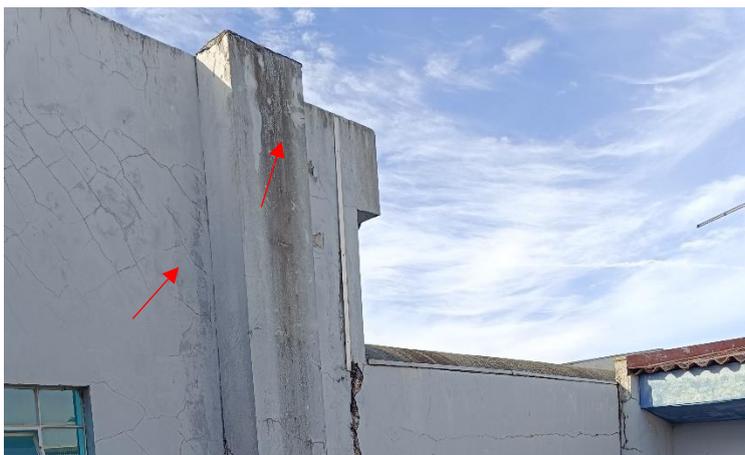
Figura 149: Infiltração e bolor – Fachada H

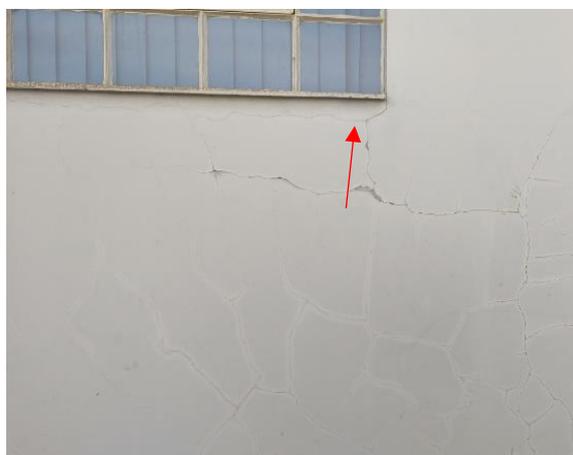
Figura 157: Fissura em canto de esquadria – Fachada B

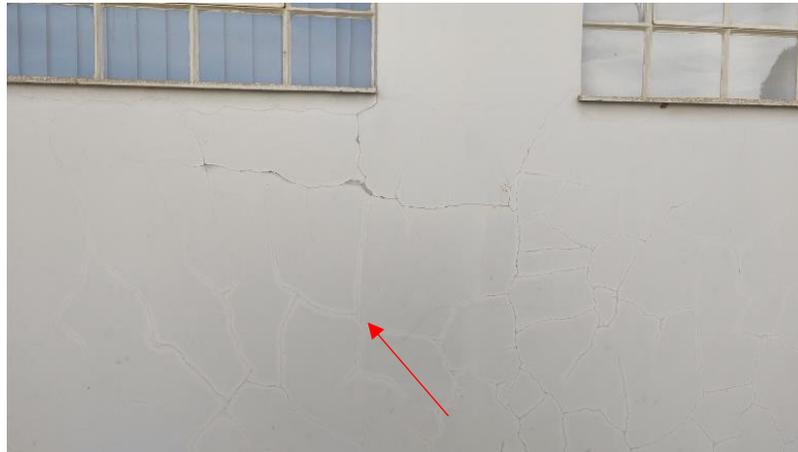
Figura 158: Fissuras mapeadas – Fachada B

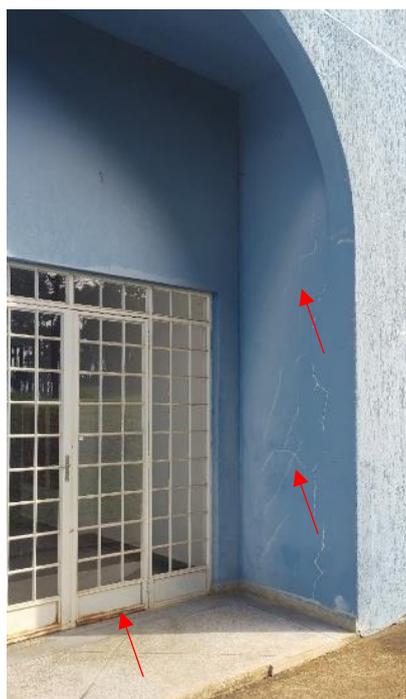
Figura 161: Fissuras mapeadas, eflorescência e corrosão em porta - Fachada C

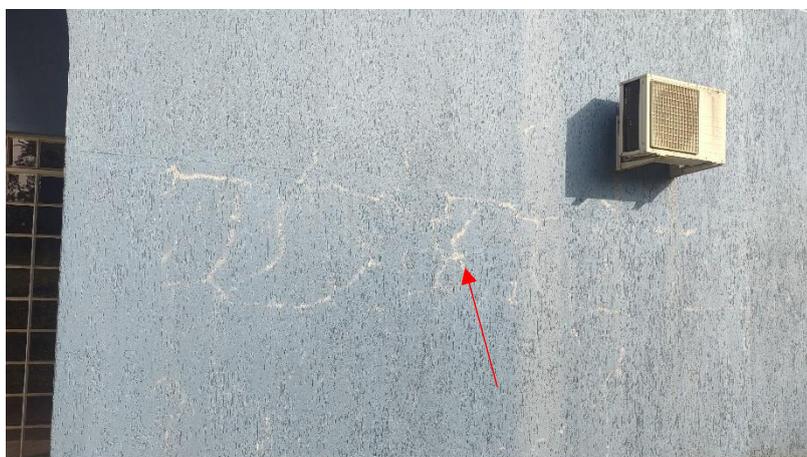
Figura 162: Fissuras mapeadas - Fachada C

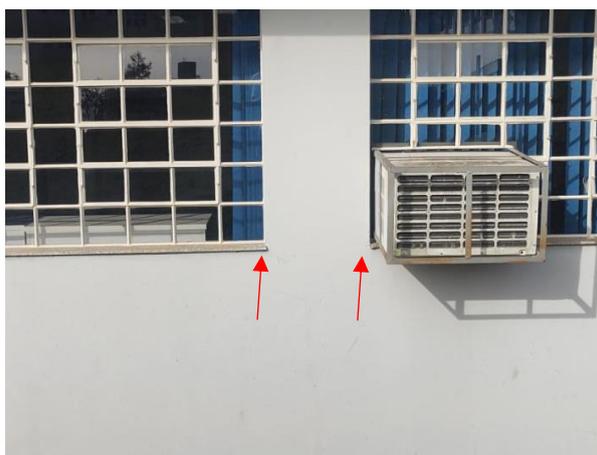
Figura 164: Fissura em canto de esquadria - Fachada D

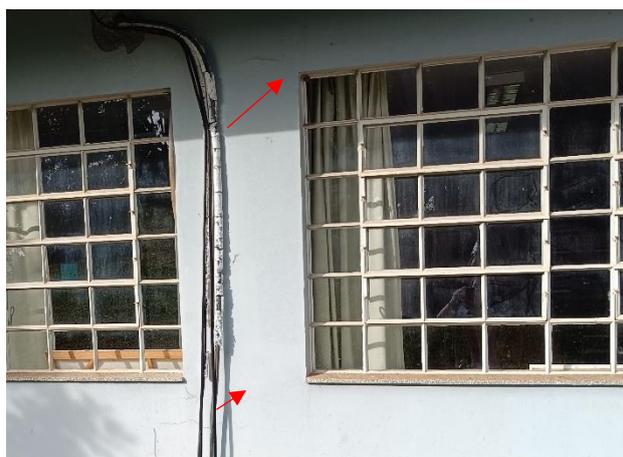
Figura 168: Fissuras em canto de esquadria - Fachada E

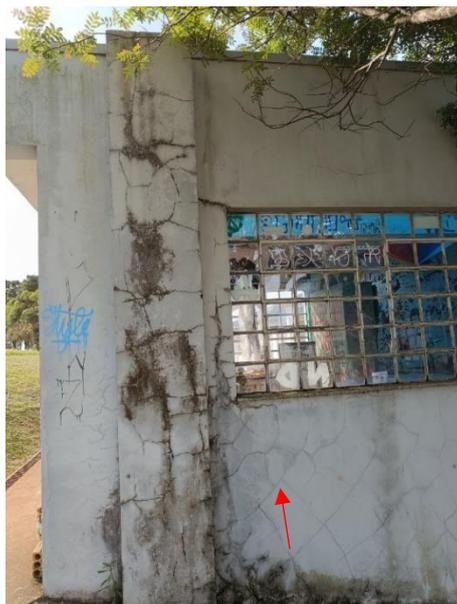
Figura 169; Fissuras mapeadas - Fachada E

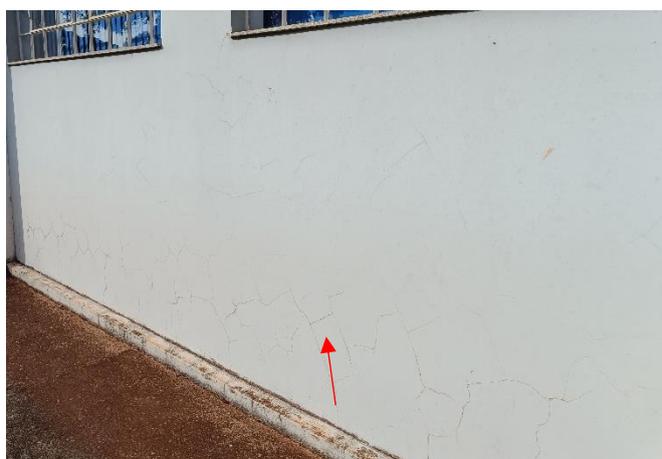
Figura 170: Início de fissuras mapeadas - Fachada E

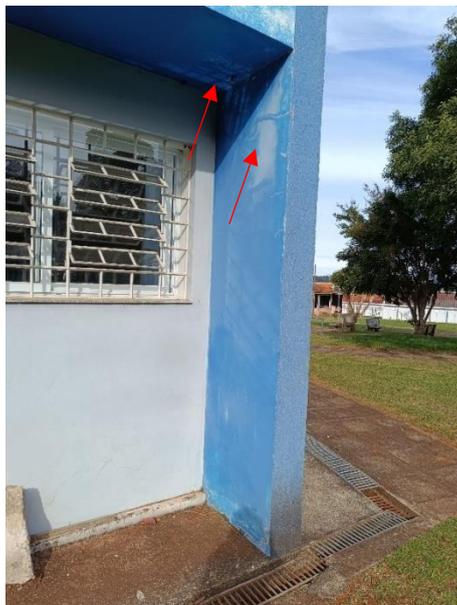
Figura 171: Eflorescência e infiltração - Fachada E

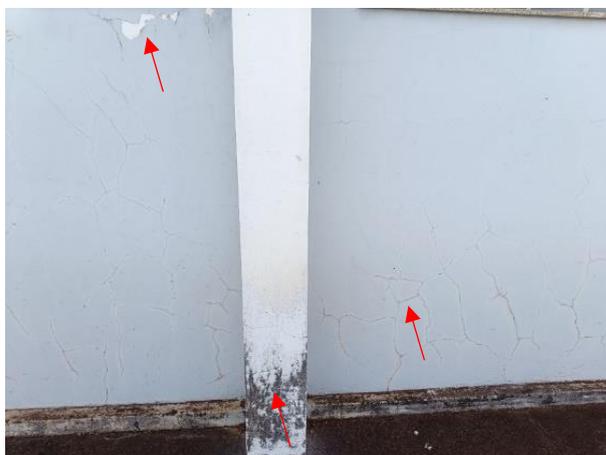
Figura 178: Fissuras mapeadas, bolor e descamação do revestimento - Fachada G

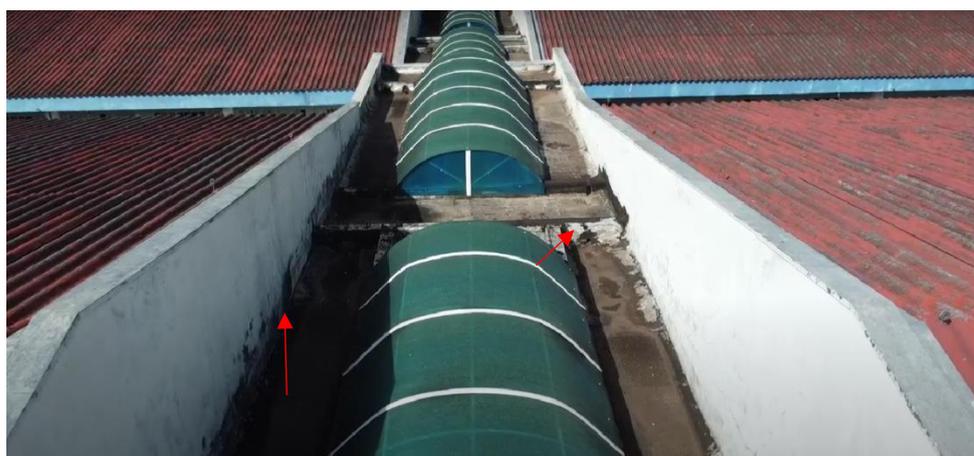
Figura 195: Bolor - Cobertura da Central de Salas

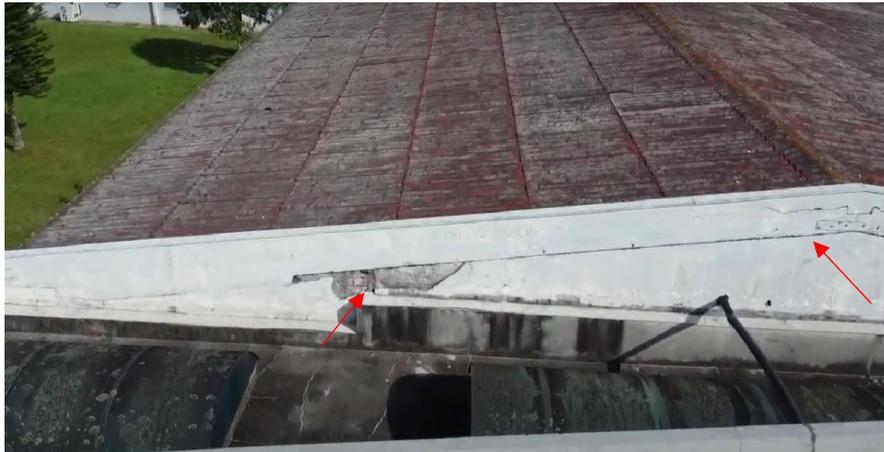
Figura 196: Fissuras e degradação do concreto - Etapa 1 cobertura
