**AVALIAÇÃO DO DESEMPENHO DE CONCRETOS REFRATÁRIOS AO**  
**ATAQUE POR ESCÓRIA DE REDUÇÃO DE CHUMBO SECUNDÁRIO EM**  
**FORNO ROTATIVO**

Dissertação apresentada ao  
Programa de Pós-Graduação em  
Engenharia e Ciência de Materiais como  
requisito parcial à obtenção do título de  
MESTRE EM ENGENHARIA E CIÊNCIA  
DE MATERIAIS.

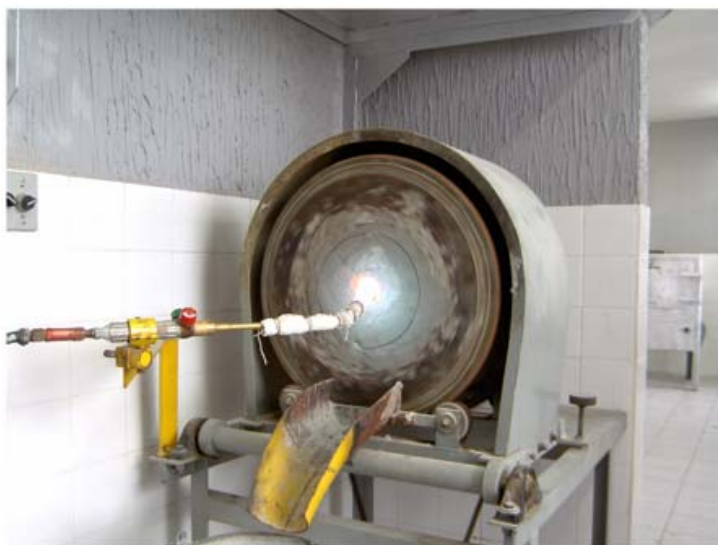
Figura 3.7 Forno rotativo utilizado no ensaio dinâmico de ataque por escória.

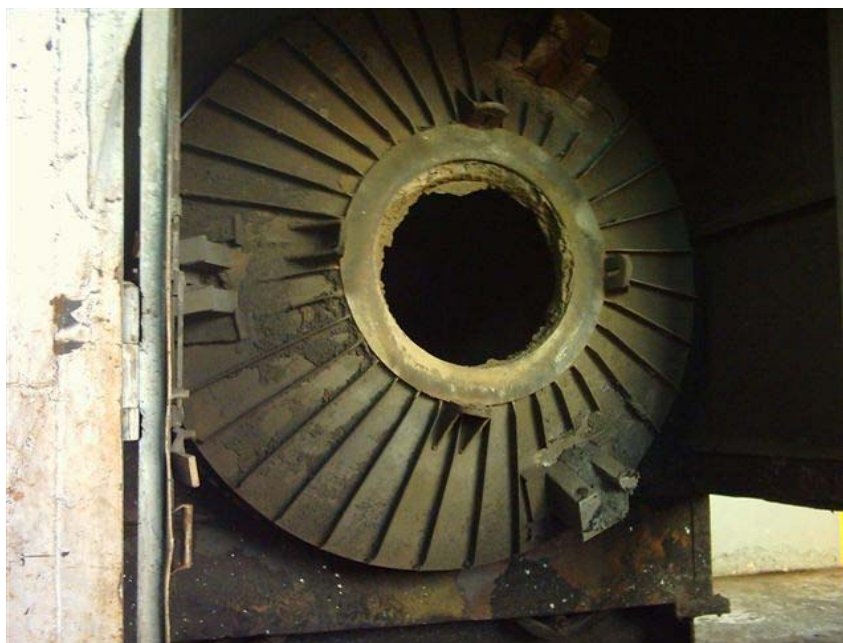
Figura 1.1 Visualização da porta de alimentação na parte frontal do forno rotativo.

A Tamarana Metais é uma empresa que realiza a reciclagem de chumbo, sendo que 60% do chumbo processado é proveniente da sucata de baterias automotivas e a produção mensal de chumbo secundário é de aproximadamente 1500 toneladas. A empresa possui fornos rotativos que apresentam porta de alimentação da carga na parte frontal do forno e queimador e exaustão dos gases de combustão na parte posterior do forno como mostram as figuras 1.1 e 1.2.

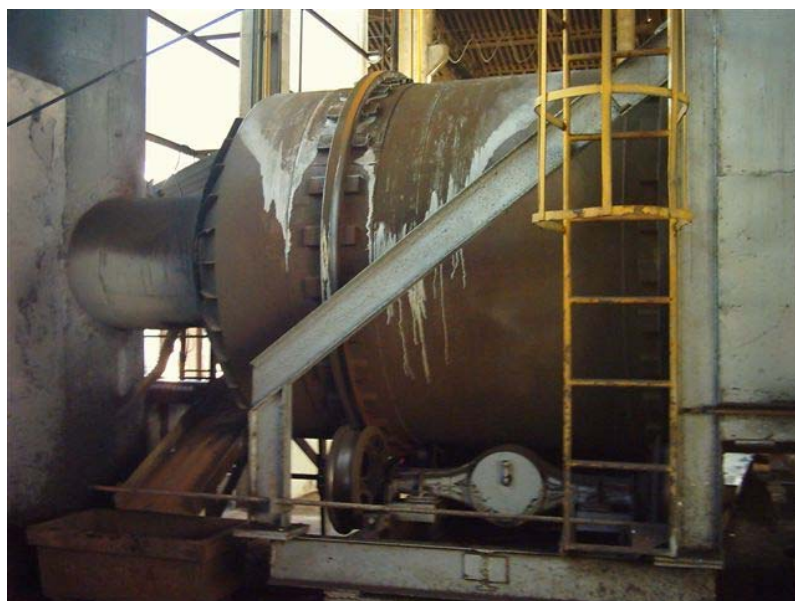
Figura 1.2 Lateral do forno rotativo. Detalhe mostrando o sistema de exaustão dos gases de combustão na traseira do forno.

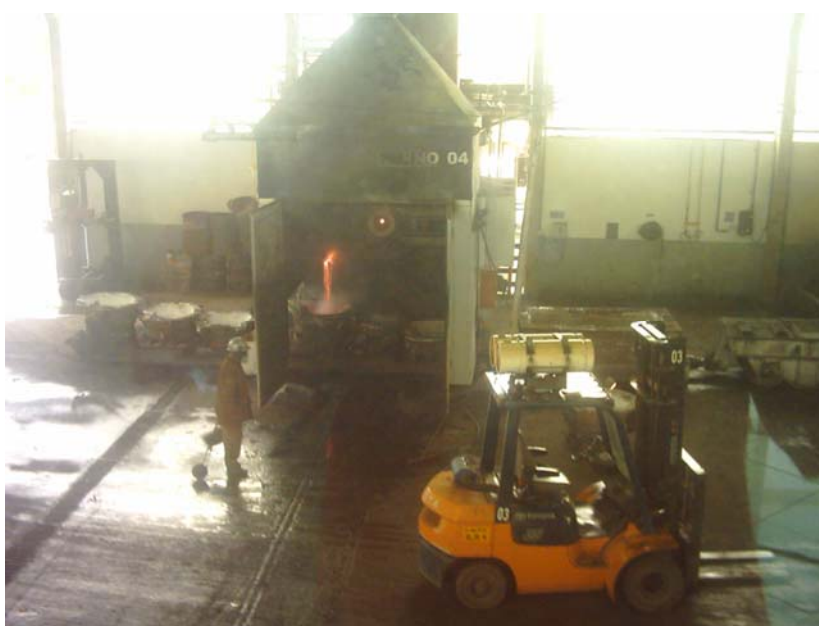
Figura 1.3 Vazamento de escória.

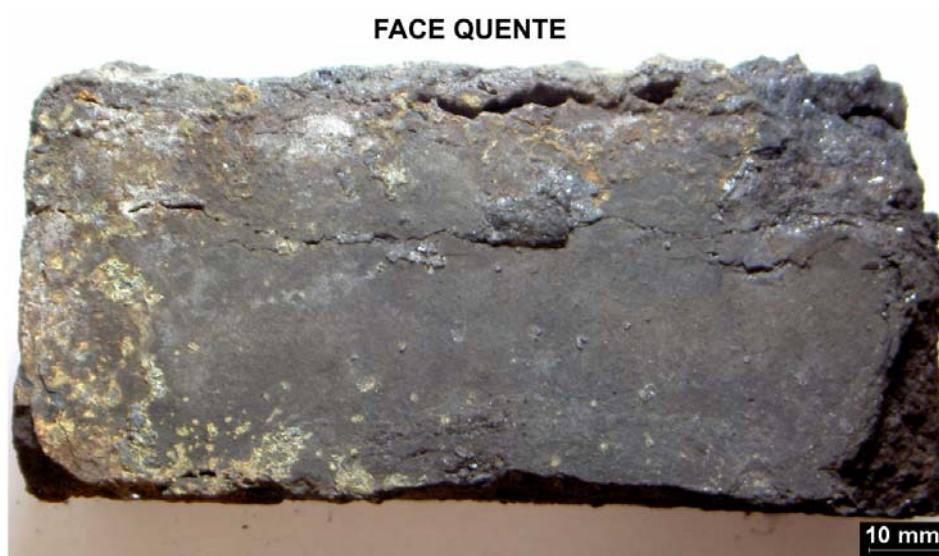
Figura 1 Aspecto visual do refratário formado de magnésia-cromo “M2” após utilização em forno rotativo de redução de chumbo secundário.
