**ANÁLISE DAS MANIFESTAÇÕES PATOLÓGICAS RECORRENTES EM**  
**INSTALAÇÕES HIDROSSANITÁRIAS**

Trabalho apresentado à disciplina de OTCC como requisito parcial para a obtenção do título de Bacharelado em Engenharia Civil, da Universidade Estadual de Ponta Grossa.

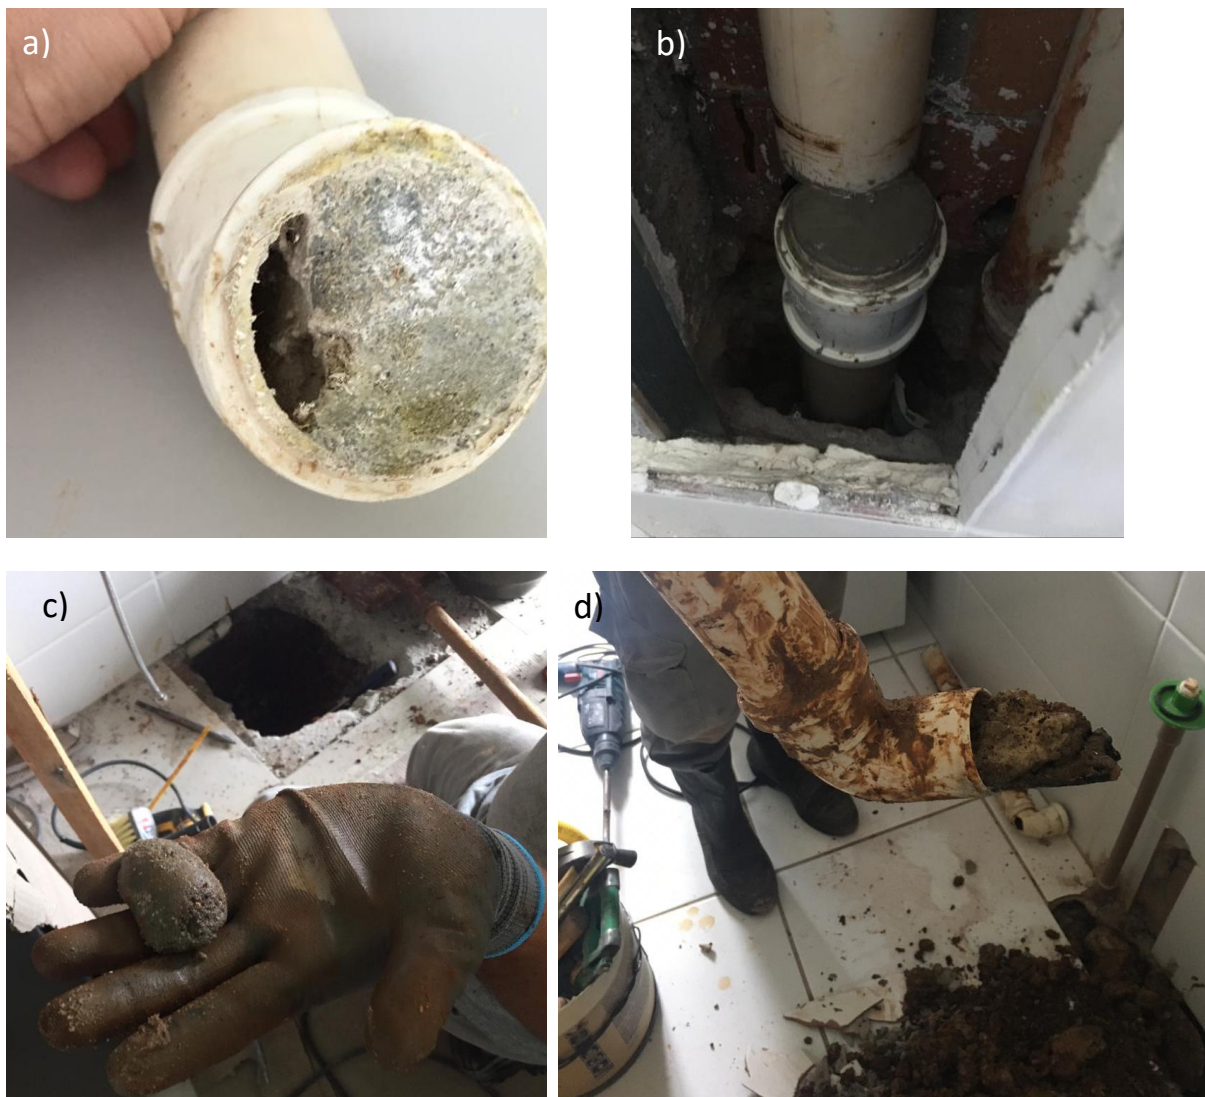
Figura 3 - Tubulações obstruídas: a), b) e c) por argamassa ou graute e d) por luva de equipamento de proteção individual.

A solução para este problema é a substituição das peças obstruídas, cortando e refazendo a ligação através de luvas. Todo esse reparo deve levar em conta uma

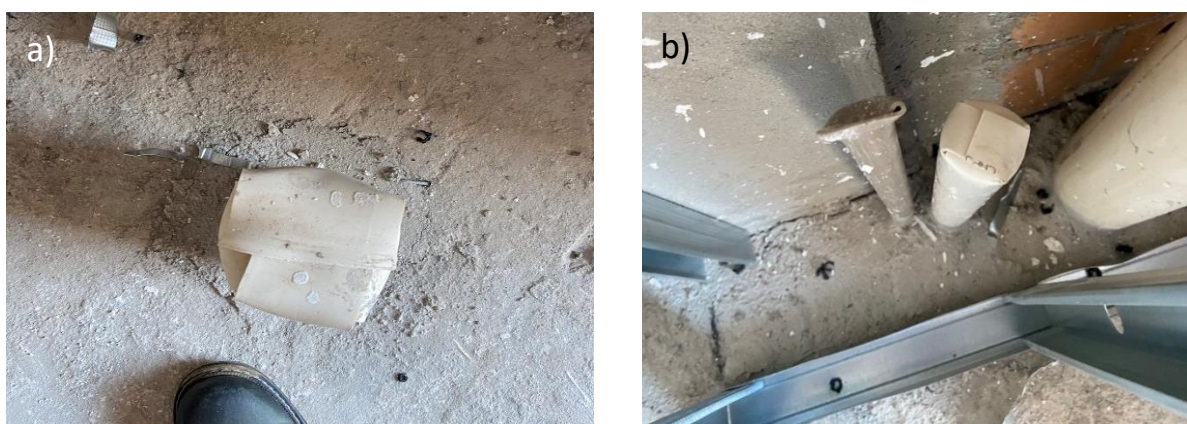
Figura 4 - Tubulações: a) de esgoto e b) de água e esgoto protegidos manualmente.

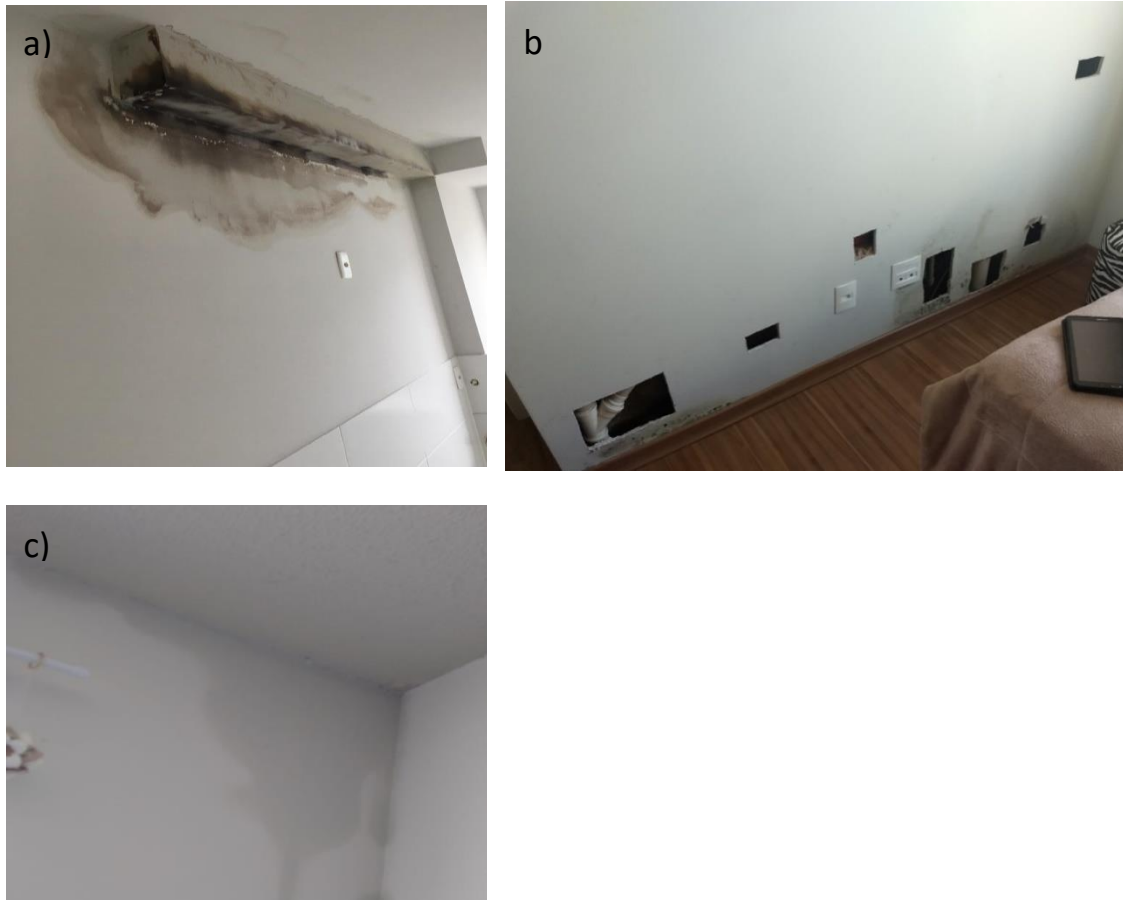
A Figura 6 apresenta infiltrações na sanca por conta de vazamentos. É necessário fazer aberturas na parede de *drywall* para localização de vazamento. Neste caso a infiltração foi ocasionada por vazamento no apartamento superior.

Figura 6 - Infiltrações: a) infiltrações na sanca por conta de vazamentos, b) localização de vazamento após infiltração e c) infiltração ocasionada por vazamento no apartamento superior.

A sua correção começa pela localização do vazamento e troca de tubulações e peças comprometidas, após isso nos locais que foram retiradas a impermeabilização devem ser refeitas para que não ocorra novamente essa manifestação patológica.

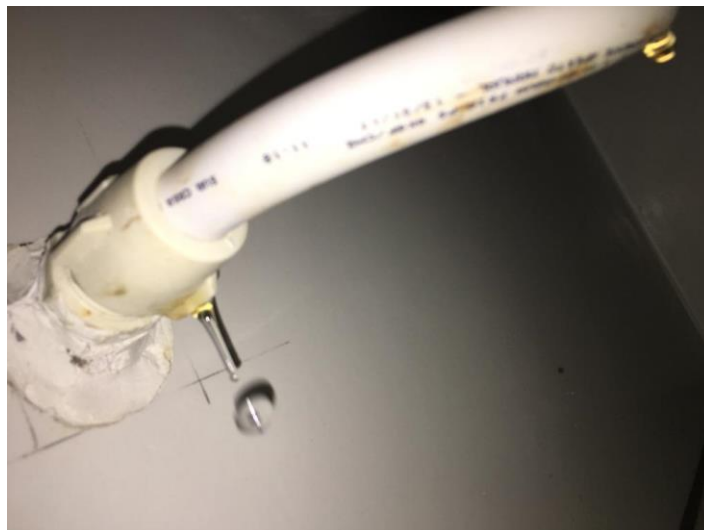
Figura 7 - Engate flexível com vazamento.

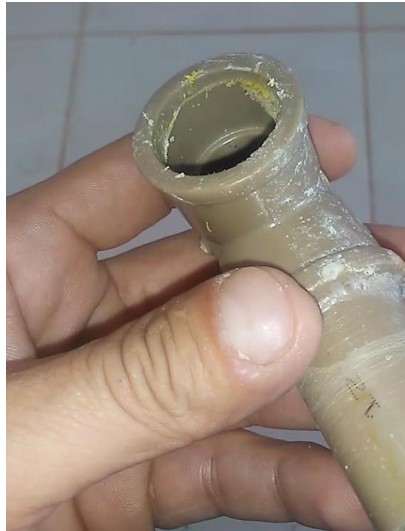
Figura 8 - Joelho solto por falta de cola.

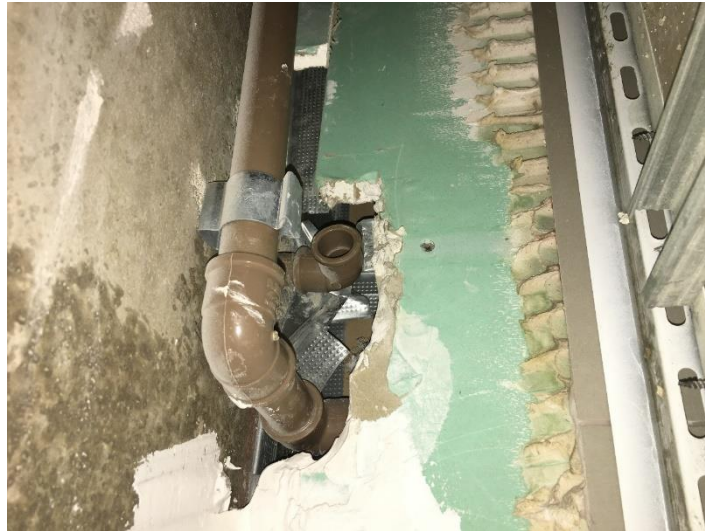
Figura 9 - Tubulação de água sem finalizar.

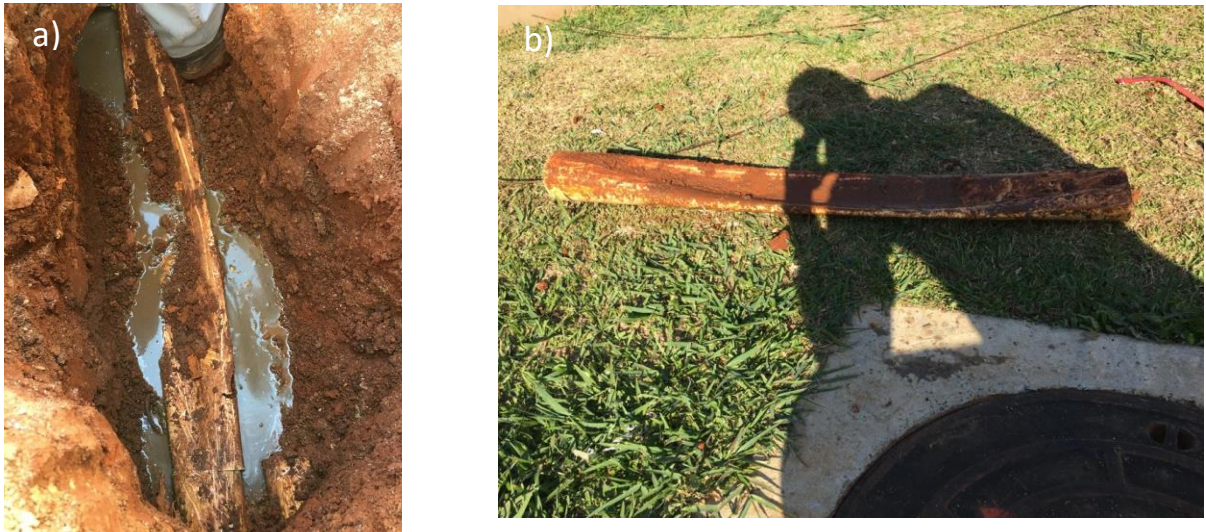
Figura 10 - Esmagamentos das tubulações de esgoto: a) tubulação de esgoto esmagada e b) retirada da tubulação de esgoto esmagada.

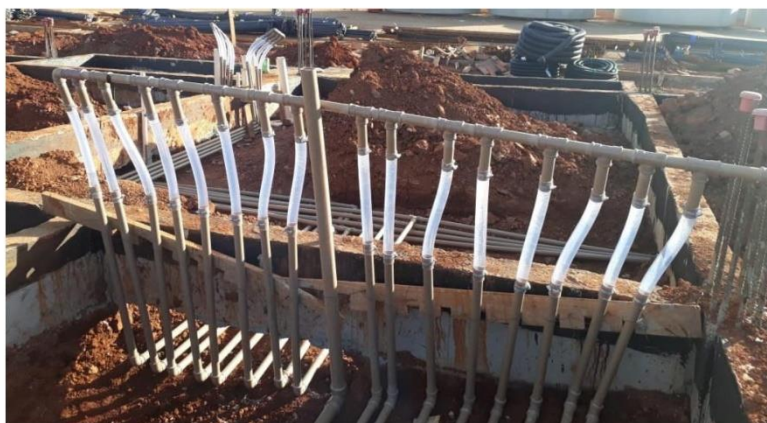
Para realização do teste de continuidade e estanqueidade em tubulações enterradas de torres, utilizar equipamento conforme foto abaixo, as mangueiras devem ser transparentes para conferir se realmente os pontos estão sendo carregados.

*Teste em instalação hidráulica enterrada*

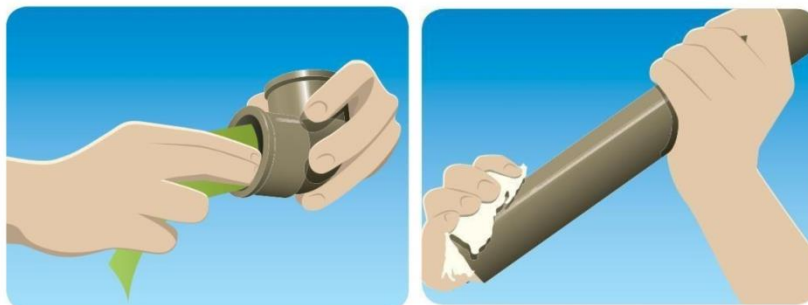
Cortar o tubo no esquadro e chanfrar a ponta. Com uma lixa ferro Nº100, tirar o brilho das superfícies a serem soldadas (ponta do tubo e bolsa da conexão), com o objetivo de melhorar a aderência (soldagem).

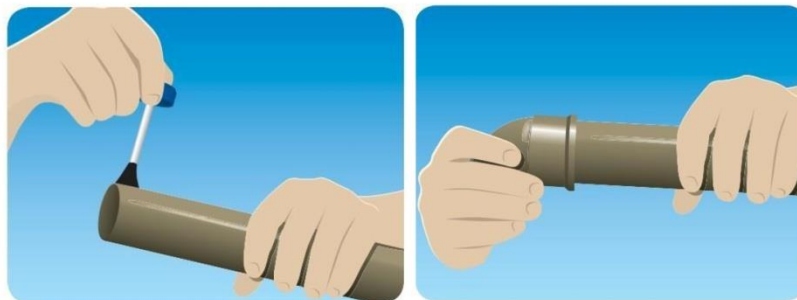
Juntar as duas peças, forçando o encaixe até o fundo da bolsa, sem torcer.

Remover o excesso de adesivo plástico PVC e deixar secar. Aguardar uma hora para liberar o fluxo de água e 12 horas para submeter a tubulação à pressão.

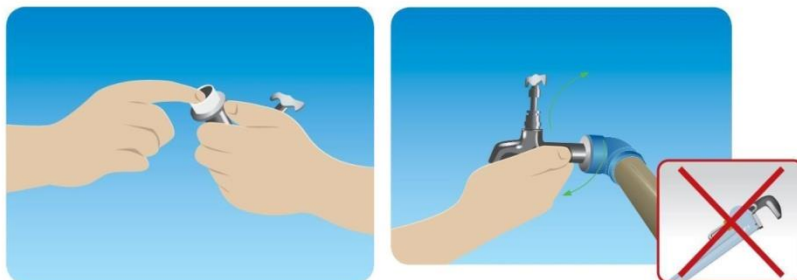
Cuidado para não deixar sobrar fita sobre a extremidade, pois isso pode dificultar o fluxo normal de água.

Rosquear com as mãos, da esquerda para a direita (sentido horário), sem aperto excessivo. A forma de rosquear é simples, porém muito importante. Quando bem feita preserva a tubulação, evita vazamentos e não causa danos à rosca.

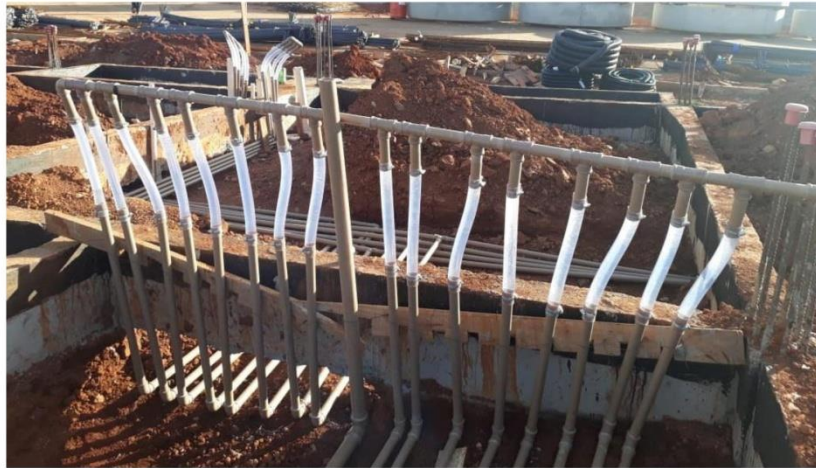
*Teste em instalação hidráulica enterrada*

Em empreendimentos verticais deve-se realizar teste de estanqueidade após o reaterro e antes da liberação para a concretagem do piso, realizar o teste com bomba hidrostática e manômetro, conforme IT-DPT-05.00.01 - Teste em instalações hidráulicas.

Para proteção das tubulações contra entupimento, os tubos devem ser cortados, esquentados e dobrados, ou protegidos de forma que possibilite sua completa vedação para conter entrada resíduos nas tubulações.

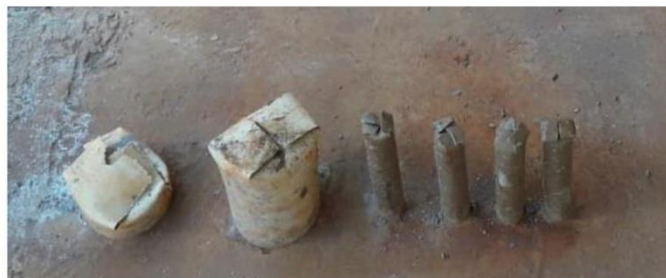
*Exemplos de proteções das tubulações*

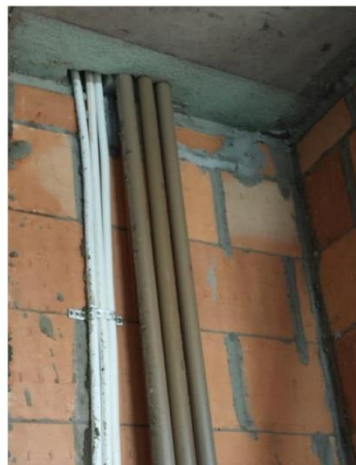
*Passagem das tubulações de prumadas*

Realizar a passagem das tubulações das prumadas hidráulicas, devendo ser emendadas levando em conta o sentido do fluxo de uso. Realizar juntamente nesta etapa a derivação dos ramais localizados sobre forro ou em sancas.

A soldagem de tubos e conexões devem ser realizadas conforme especificado nesta IT. As extremidades das tubulações de prumadas deverão ser mantidas tamponadas durante a execução do serviço até o seu término, evitando entupimentos.

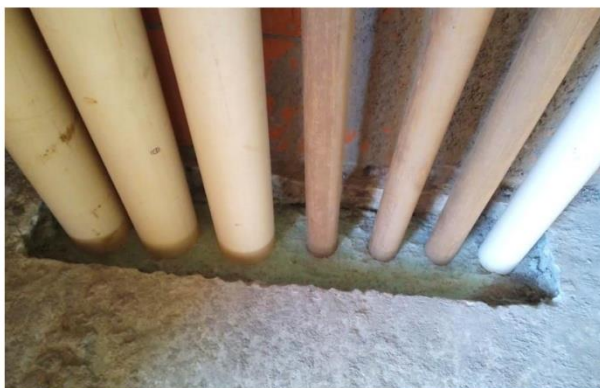
Em seguida, realizar o chumbamento da tubulação na laje: remover a parte superior do passante de espuma (Parte A), criando assim um rebaixo para realizar o grauteamento.

*Retirada da parte A do passante de espuma*

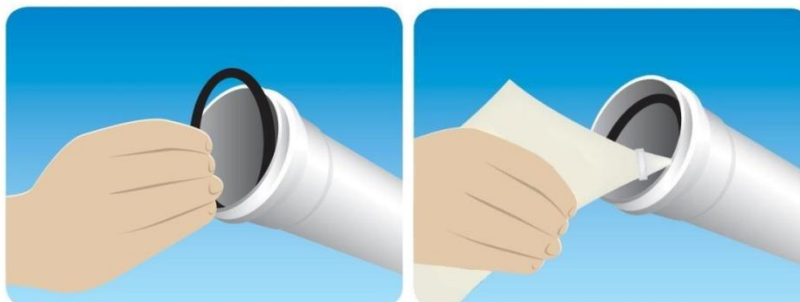
Marque na ponta do tubo a profundidade da bolsa.

Em seguida, encaixe corretamente o Anel de Vedação na virola da bolsa do tubo.

Aplique uma camada de Pasta Lubrificante na ponta do tubo e na parte visível do Anel de Vedação.

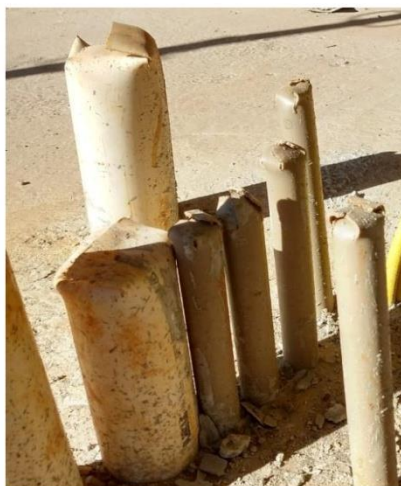
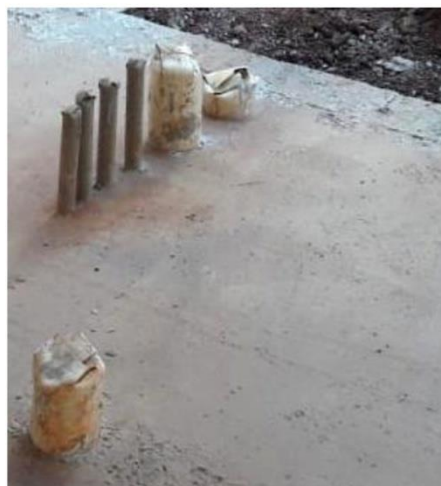
*Exemplo de proteção das tubulações*

Para proteção das tubulações contra entupimento, os tubos devem ser cortados, esquentados e dobrados, ou protegidos de forma que possibilite sua completa vedação para conter entrada resíduos nas tubulações.

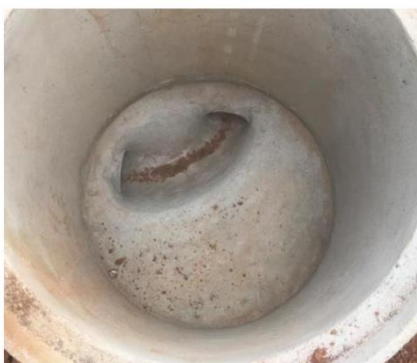
O berço no fundo das caixas de inspeção de esgoto deve ser realizado utilizando concreto, de traço 1:3:3 (cimento, areia e brita).

*Exemplo de berço de fundo de caixas*

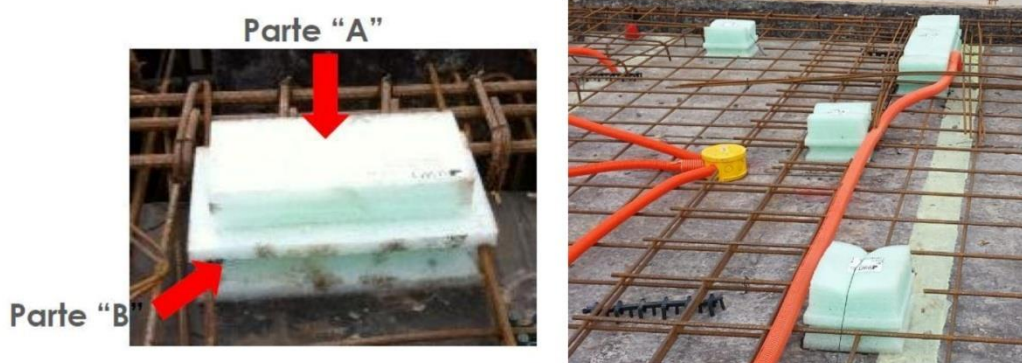
Para a execução das passagens na laje devem ser utilizados passantes de espuma EPE que são compostos por duas partes: parte “A” e parte “B”. O passante deverá ser fixado na forma da laje através de amarração simples com arame recozido. Caso a forma não permita o uso de pregos, utilizar vergalhões de aço nas laterais e fixá-los na armação da laje.

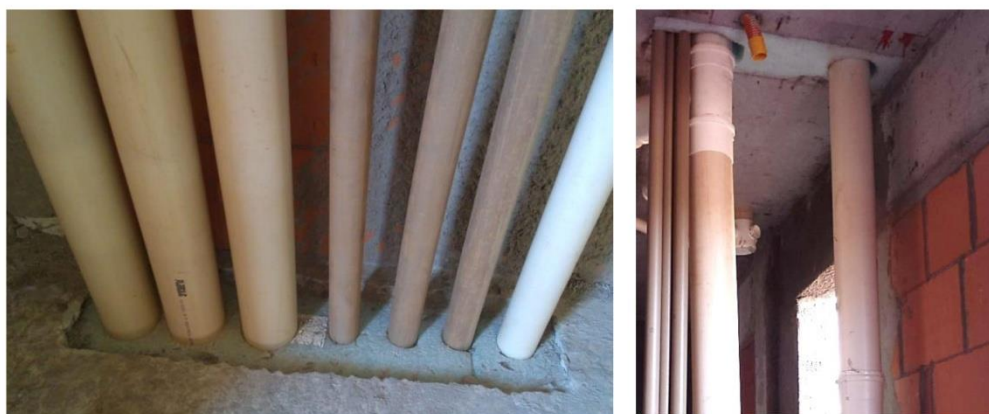
*Passagem das tubulações de prumadas*

A prumada de esgoto deve ter saída no telhado para proporcionar a ventilação do sistema. Com altura mínima de 0,30 m para lajes de cobertura e ser provida de terminal tipo chaminé que impeça a entrada de águas pluviais diretamente ao tubo de ventilação.

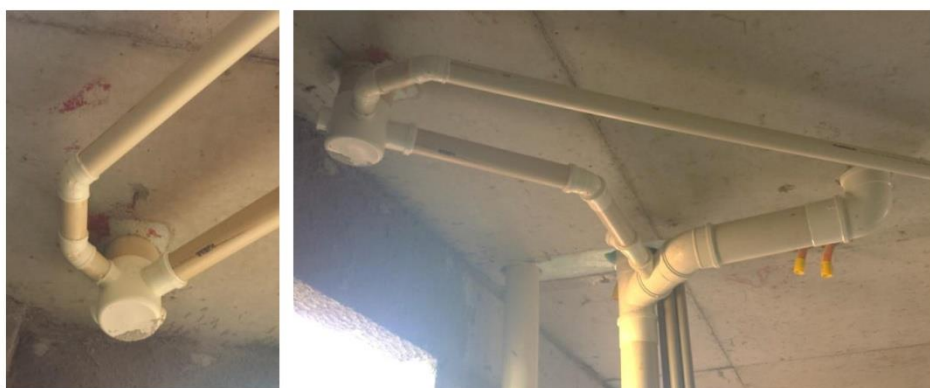
*Ramais de esgoto no teto*

Para a realização dos pontos de ralo e da bacia sanitária deve-se seguir o mesmo processo de passagem de tubulação de prumada: realizar a perfuração da espuma com um pedaço de tubo do diâmetro necessário; após, passar a tubulação ou conexão na passagem obtida.

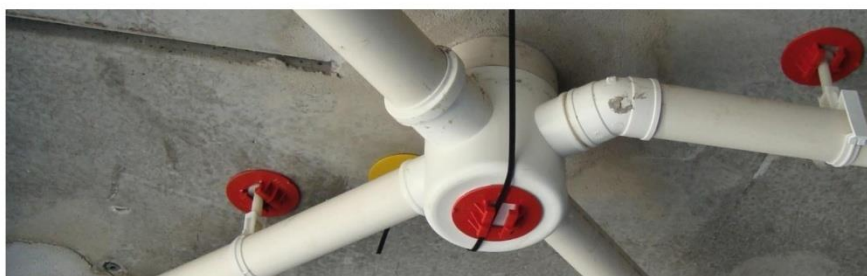
Para fixação de tubulações e pontos de ralo na laje é utilizado kit de fixação que possui regulagem de altura. O método de fixação das tubulações deve ser tal que possibilite garantir a declividade de projeto das tubulações.

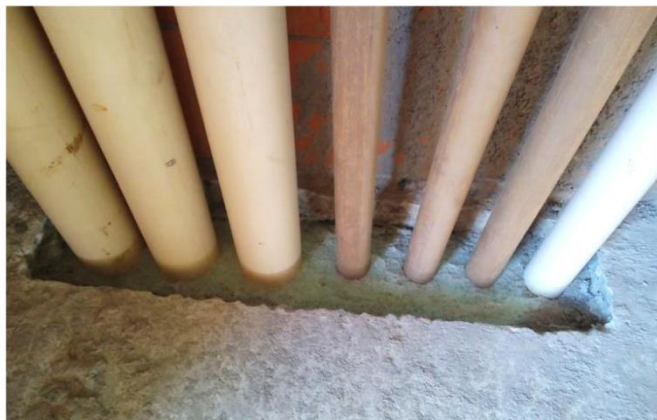
*Retirada da parte A do passante de espuma*

Com os ramais executados e travados na laje, deve-se realizar o chumbamento da tubulação e dos elementos de ramais de esgoto na laje: remover a parte superior do passante de espuma (Parte A), criando assim um rebaixo para realizar o grauteamento.

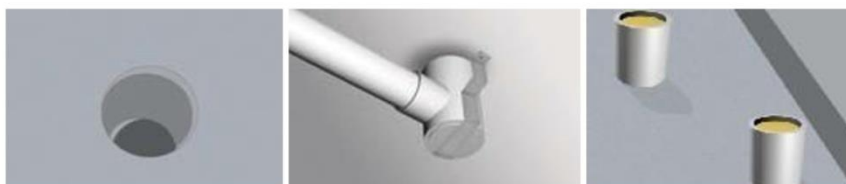
Figura 01 – Ralos chumbados/fixados e com proteções de espuma.

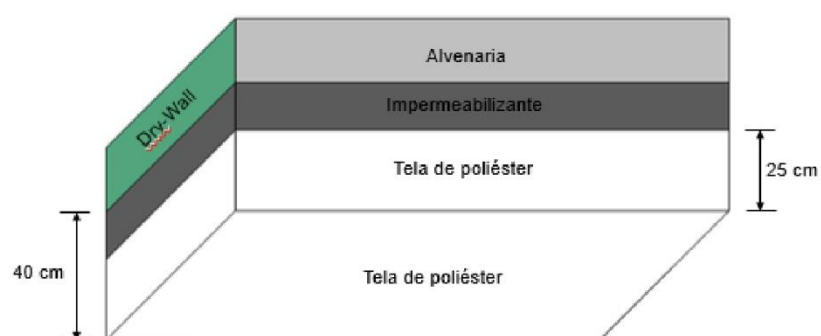
Colocar a tela de poliéster em todo o piso do box, subindo em 25 cm no sentido da parede, conforme figura abaixo:

Figura 04– Colocação de tela de poliéster.

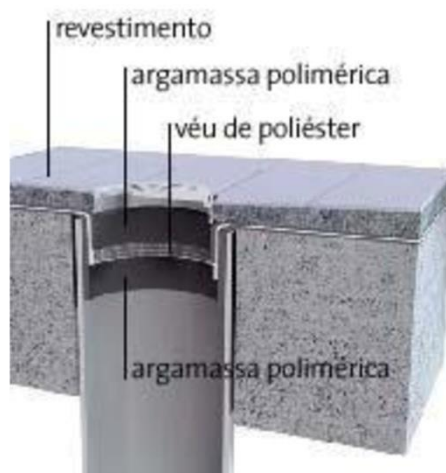
Após o corte da tela, deve-se acomodar a mesma dentro do tubo. A aplicação de impermeabilizante dentro do tubo deve ter 10 cm de profundidade e deve cobrir integralmente a tela.

Figura 06 – Tela inserida no tubo.

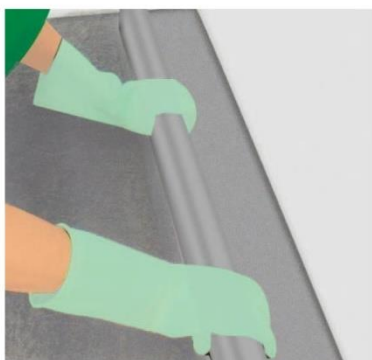
Espalhe a farofa em todo o box, compacte com o soquete e sarrafeie a massa até o nível das mestras ser atingido, esta etapa deve garantir o caimento correto do box.

Figura 06 – Sarrafeamento da argamassa.

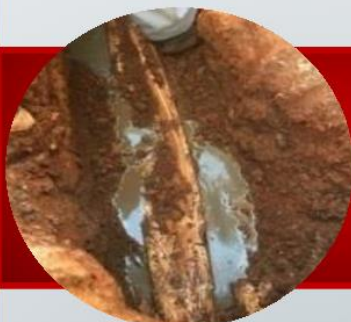
Durante a construção da edificação há o tráfego de vários maquinários. Devido a isso, para prevenção do esmagamento de tubulações, é necessária a marcação da locação dessa tubulação para que não haja tráfego intenso nesses locais e onde não for possível, utilizar sempre o cobrimento dentro das normas e elementos que distribuam melhor a carga, como por exemplo: proteger a região com madeirites para o tráfego de caminhões.

O esmagamento das tubulações, geralmente, é causado pelo tráfego de maquinários pesados no local onde está enterrada a tubulação. E, para solucionar esse problema é necessário localizar o esmagamento, que pode ser encontrado com equipamento de endoscopia, e após a localização é realizado a escavação e substituição da tubulação danificada.

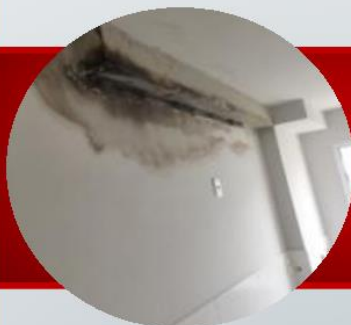
A infiltração é uma manifestação patológica que pode indicar vários tipos de problemas e a sua aparição indica que esse problema está a muito tempo presente, por exemplo algum vazamento, alguma falha de impermeabilização, alguma falha de instalação o qual as peças não foram coladas da forma correta, entre outros. Por isso, para evitar o surgimento das infiltrações é necessário realizar impermeabilização de qualidade, e conferências mais cautelosas das tubulações e peças das instalações hidrossanitárias.

A ocorrência de infiltrações pode ser um indicativo de casos como: impermeabilização mal feita ou inexistente, e também vazamentos das tubulações. Ou seja, se trata de identificações tardias da manifestação patológica gerando estragos múltiplos, como a deterioração das paredes, principalmente as feitas de drywall.

A sua correção começa pela localização do vazamento e troca de tubulações e peças comprometidas, após isso, nos locais que foram retiradas, a impermeabilização devem ser refeitas para que não ocorra novamente essa manifestação patológica.

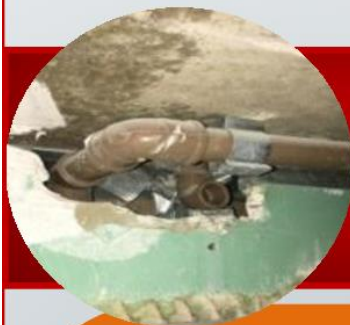
Para as instalações hidrossanitárias devem ser realizados dois testes, feitos após o fim da etapa de instalação das peças hidráulicas e antes de cobrir as tubulações. Os dois testes realizados são: 1. Teste de continuidade: é realizado abrindo o registro geral da unidade e verificando se a água está sendo distribuída em todos os pontos de saída. 2. Teste de estanqueidade: feito após o teste de continuidade. Em tubulações enterradas, o teste deve ser feito após o reaterro e antes da concretagem do piso. O teste é feito, basicamente, através da leitura das pressões nas tubulações por meio de um manômetro. A instalação é considerada estanque se não houver nenhum vazamento e não ocorrer queda de pressão.

Caso seja identificado alguma falha na instalação, deve-se encontrar a falha, pode haver a necessidade de quebra de pisos e paredes, ou retirada do drywall. Após localizar o local da falha, deve-se executar a continuidade do sistema seguindo o proposto em projeto. A partir da correção das falhas, é importante repetir os testes para garantir que a instalação está em perfeitas condições.

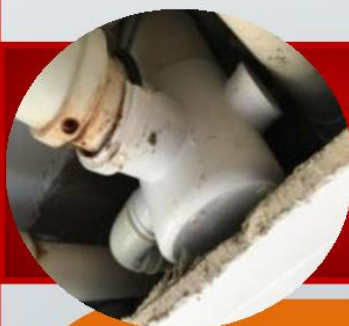
As peças rompidas podem ter ocorrido por conta de diversos motivos como: pressão dos testes hidráulicos muito elevada, uso de peça com defeito que posteriormente pode causar o seu rompimento, instalação incorreta de maneira que a peça estivesse tencionada, danos nas peças em algum serviço posterior a instalação, por exemplo a realização do drywall, ou então durante o assentamento de revestimento cerâmico.

A correção se dá pela localização do rompimento, abertura das paredes ou forros e troca das tubulações ou peças rompidas. Para a prevenção destes acontecimentos, é necessário tomar cuidado ao executar os serviços posteriores a instalação para que não danifiquem as peças e tubulações. Também é necessário a conferência das peças para verificar a presença de alguma imperfeição. É difícil detectar alguma microfissura nessas peças, mas é de extrema importância não usar peças que já possuem alguma fissura para evitar um futuro rompimento e vazamento.

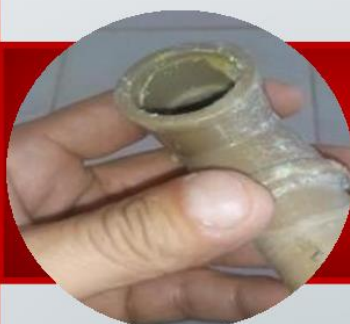
Esse problema se dá, principalmente, por conta das peças apresentarem pouco vestígio de cola. Para corrigir esta situação é necessário substituir a peça e utilizar a quantidade de cola ideal, seguindo as instruções do fabricante.

A colagem necessita de um processo de preparação das peças, primeiramente lixando as partes que serão unidas para que a peça se torne rugosa e assim a colagem seja mais eficaz. Após esse processo, deve-se retirar todo o pó e então aplicar a cola de forma homogênea nas duas peças que serão unidas.

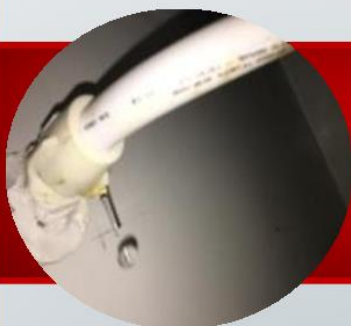
Se a instalação hidrossanitária possuir alguma dessas falhas, como: uma tubulação ou peça rompida; falhas na finalização das tubulações; colagem mal feita nas peças de PVC; esmagamento das tubulações, ao ligar a distribuição de água, provavelmente irá ocorrer vazamentos na sua construção.

Para evitar o surgimento dos vazamentos deve-se utilizar o tamanho adequados das peças e treinar a mão de obra para executar da maneira correta, seguindo as especificações do fabricantes das peças, as dimensões que constam no projeto e não tensionando as peças na instalação.
