UNIVERSIDADE ESTADUAL DE PONTA GROSSA  
SETOR DE CIÊNCIAS EXATAS E NATURAIS  
PROGRAMA DE PÓS-GRADUAÇÃO EM GEOGRAFIA  
MESTRADO EM GESTÃO DO TERRITÓRIO

**DINÂMICA EROSIVA EM MARGENS PLENAS DE CANAL FLUVIAL**

Dissertação apresentada para obtenção do título de MESTRE EM GEOGRAFIA, no Programa de Pós Graduação em Geografia: Mestrado em Gestão do Território, da Universidade Estadual de Ponta Grossa.

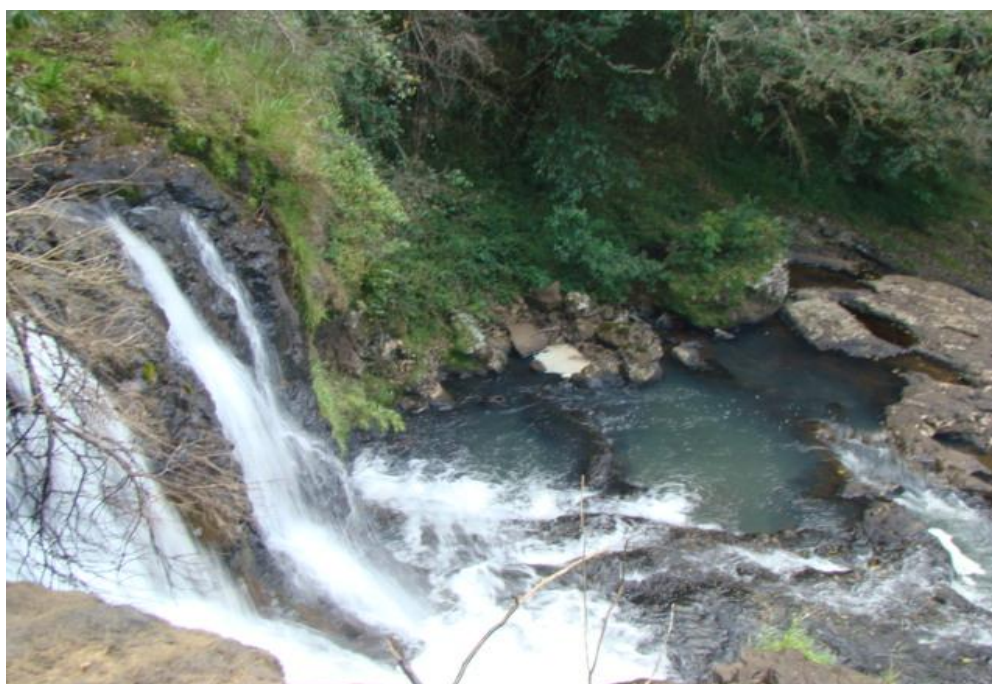
Thomaz (2005) caracteriza o TF como a unidade mais bem definida, que se estende de médio para o baixo curso do rio Guabiroba. Essa unidade é interrompida por um “estrangulamento estrutural” no baixo curso (corredeira e formação de cachoeiras). Esta unidade se amplia novamente, próximo à confluência com o Rio das Pedras. Esse desnível de aproximadamente 40m em certa medida forma um compartimento suspenso (vale) marcando a transição abrupta entre os estratos de basalto (THOMAZ, 2005) (FIGURA 5).

**Figura 5** – Formação de cachoeiras no Rio Guabiroba, caracterizando ruptura de declive no terraço fluvial.

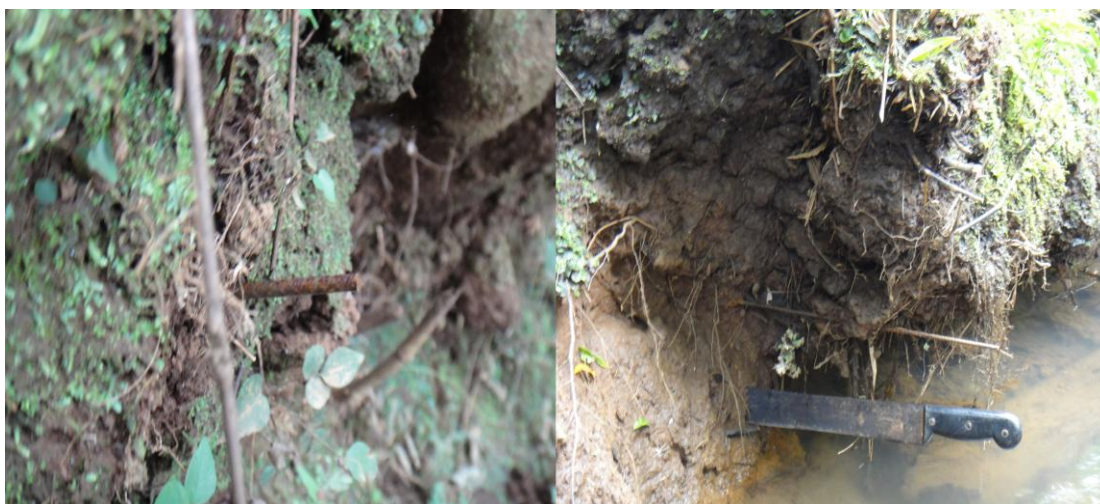
Essa técnica consiste na inserção de pinos metálicos na face da margem do rio, objetivando medir o valor da erosão através da superfície de exposição dos pinos (CASADO *et al.*, 2002). Através desta técnica é possível realizar estudos de volume de material erodido da margem, bem como avaliar a intensidade das taxas erosivas e analisar a distribuição espaço-temporal da erosão ao longo do canal fluvial (BORGES, 2004) (FIGURA 10 e 11).

**Figura 11** - Pinos de erosão instalados nas margens

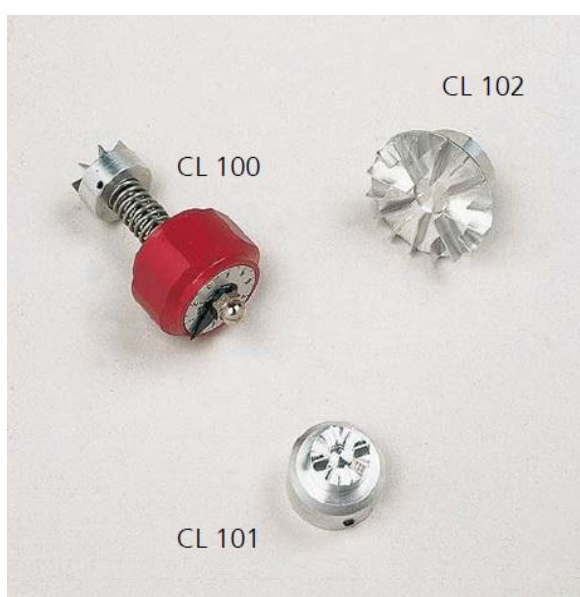
O equipamento utilizado para testar a resistência do solo foi o *Pocket Tor Vane Tester*. Tal equipamento é utilizado para medir a resistência à força de cisalhamento, ou seja, a força necessária para romper a estrutura do solo. O equipamento é indicado para testar faces de perfil ou superfície (FIGURA 14).

**Figura 14** - Foto do *Pocket Tor Vane Tester* e suas palhetas de amostragem.

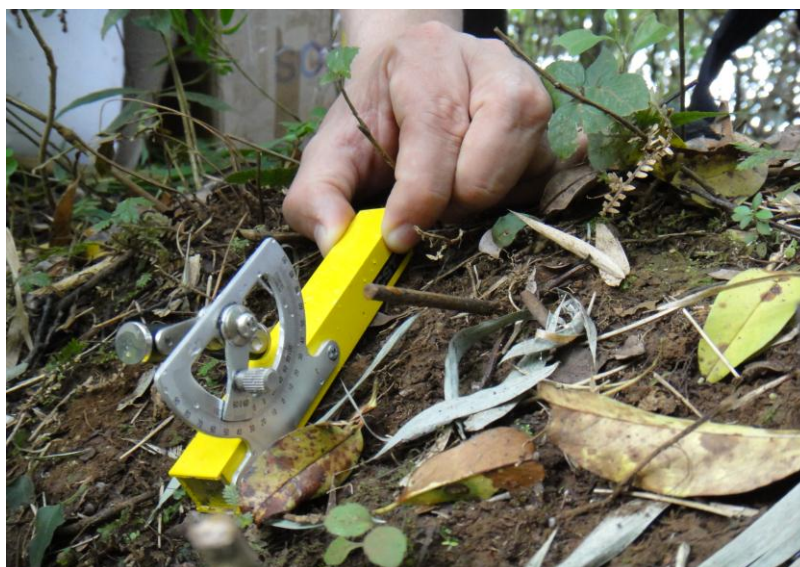
Para se mensurar o grau da inclinação das margens utilizou-se de um Clinômetro tipo Abney. Esse equipamento consiste em um sistema de pêndulo vertical e/ou de bolha de nivelamento horizontal como referencial e uma escala graduada que mede o ângulo do plano ou linha, em graus ou em porcentagem do desnível (FIGURA 15).

**Figura 15** – Mensuração da declividade do barranco

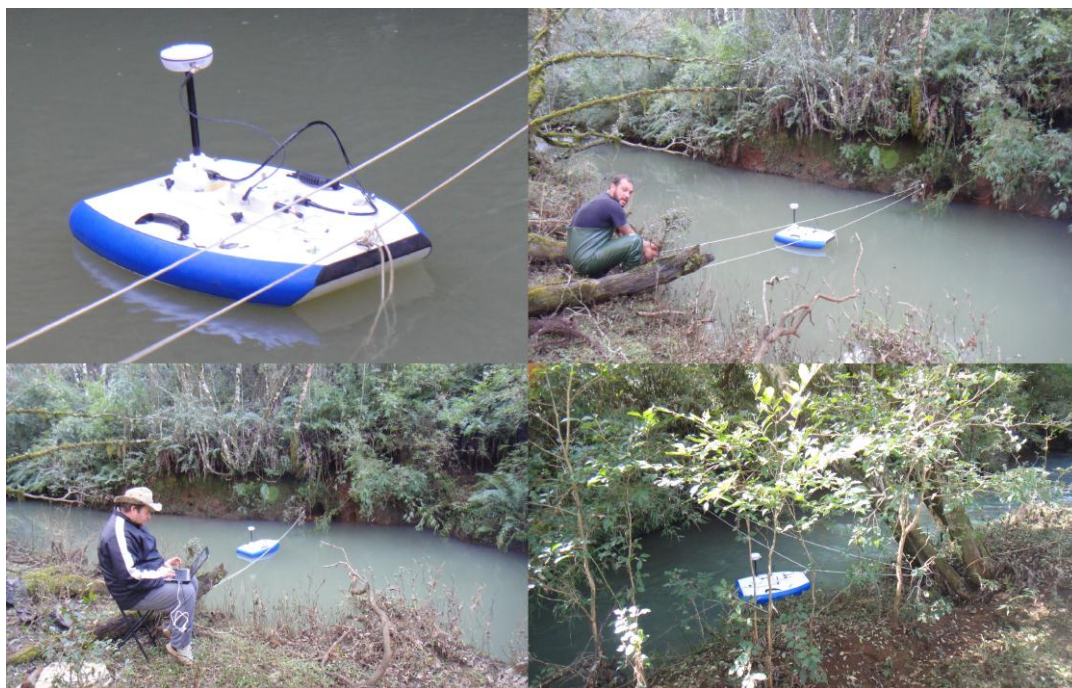
Já os dados referentes à largura do canal na linha da água, profundidade média, velocidade do fluxo e vazão foram obtidos por meio de um Sonar do tipo ADCP (Acoustic Doppler Current Profiler) (FIGURA 16). Tais características foram mensuradas nas 8 seções avaliadas em período de vazante (07/07/2011).

**Figura 16** – Realização de avaliações com a ADCP

Para Filho *et al.* (1999), a ADCP é um aparelho desenvolvido para medir a vazão dos cursos d' água através do efeito Doppler, sendo este, a mudança na frequência de uma onda sonora causada por um movimento relativo entre o aparelho transmissor do som (chamado de transdutor) e o material em suspensão na água. O material ao ser atingido por um feixe de ondas sonoras muda a frequência de retransmissão. Como esse material se desloca na mesma velocidade da corrente de água, a magnitude do efeito *Doppler* é diretamente proporcional a esta velocidade.

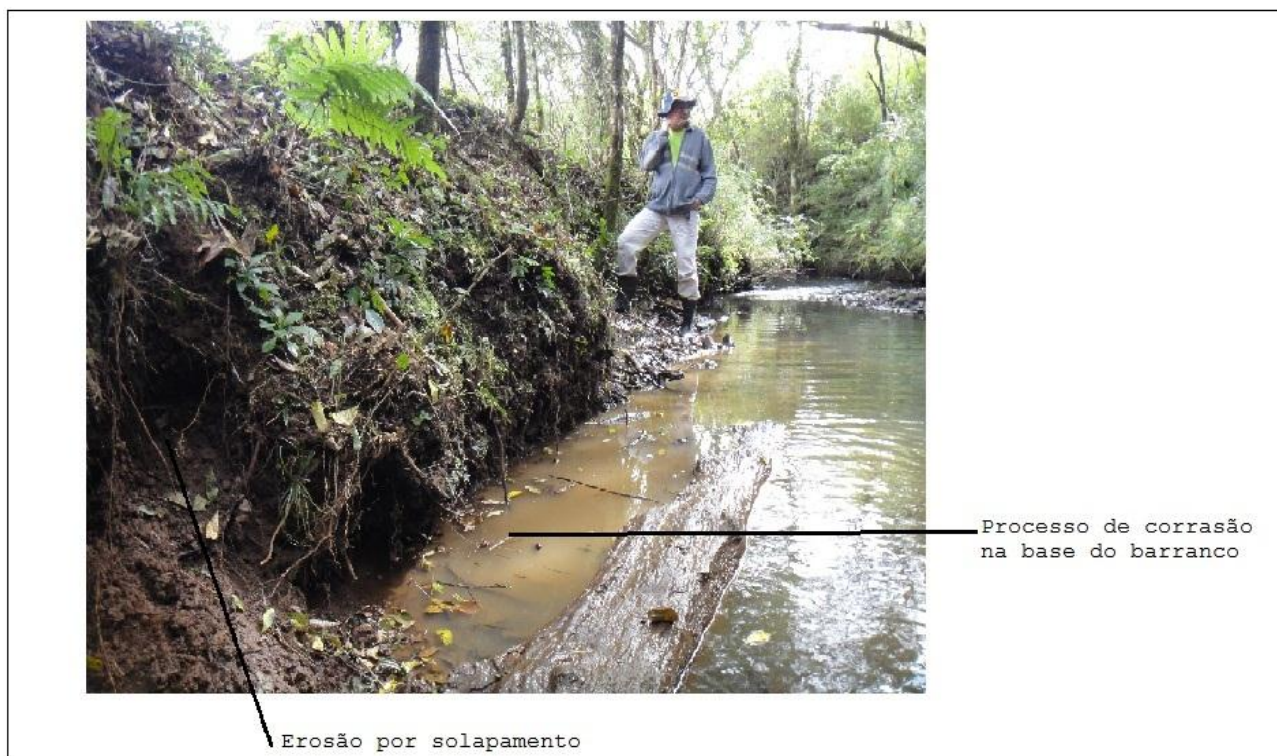
Nos barrancos referentes às seções 1 e 3, foram identificados processos de solapamento (FIGURA 19). Este processo por sua vez ocorre em decorrência e concomitantemente ao processo de abrasão. Nas seções 1 e 3 as taxas de recuo e perda de sedimentos foram significativamente maiores se comparada às demais seções. Nestas seções os valores de perda de solo foram superiores a 90 Kg/m<sup>2</sup>, mais que 3 vezes o valor obtido nas margens onde ocorre apenas o efeito abrasivo (corrasão). No que diz respeito ao rebaixamento médio, o setor da margem localizado na seção 1, apresentou um recuo de  $11,58 \pm 15,31$  cm e na seção 3 o recuo foi de  $9,9 \pm 12,59$  cm, aproximadamente 4 vezes superior ao apresentado nos barrancos onde não ocorre o processo de solapamento.

**Figura 19** - Ocorrência de processos erosivos no barranco (Seção 3).
