**UNIVERSIDADE ESTADUAL DE PONTA GROSSA**  
**SETOR DE ENGENHARIAS, CIÊNCIAS AGRÁRIAS E DE TECNOLOGIA**  
**DEPARTAMENTO DE ENGENHARIA CIVIL**

**INFLUÊNCIA DA ORIGEM MINERALÓGICA DO AGREGADO EM PASTAS DE  
CIMENTO EXPOSTAS AO ÁCIDO SULFÚRICO E EM CONCRETOS EXPOSTOS  
AO ATAQUE EXTERNO POR SULFATOS**

Trabalho de Conclusão de Curso  
apresentado para a obtenção do título de  
Bacharel em Engenharia Civil pela  
Universidade Estadual de Ponta Grossa.

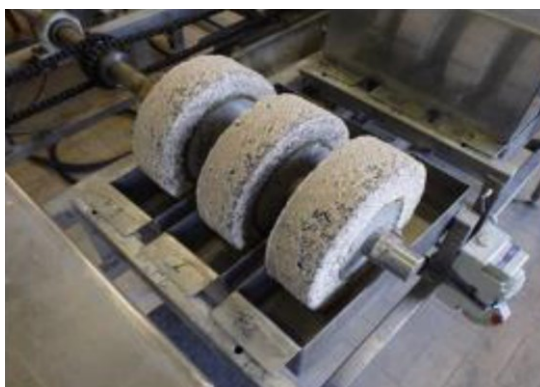
Figura 6 - Exemplo de degradação de discos de concreto pelo método TAP.

- Ciclos de molhagem e secagem: Neste método, que é utilizado na metodologia TAP (traduzido: aparato para teste de degradação acelerado), uma amostra cilíndrica de concreto é rotacionada lentamente sobre a solução ácida, criando um ciclo de molhagem na solução e secagem ao ar, emulando situações de mudanças de nível d'água em estações de tratamento de esgoto (De Belie; Monteny; Taerwe, 2001). Irico *et al.* (2020) fizeram uso desse método de aceleração através de um disco de concreto de  $\varnothing$  230 x 70 mm, com rotação de 1,04 rph durante o ensaio e de 24,41 rph para realizar os ciclos e a escovação e as análises das amostras (Figura 6).

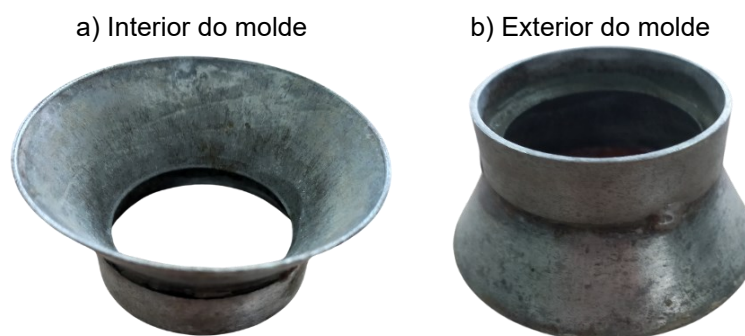
Figura 15 - Molde de tronco de cone utilizado para determinação do espalhamento no ensaio com pastas

Para chegar a um IC acima de 200 mm nas pastas, inicialmente foi definido um a/c elevado, de 1,7, para determinar qual agregado apresentaria um menor IC. Nesse primeiro teste, o RCD de concreto foi o que reteve mais água, com um IC de 223,1 mm, conforme pode ser visto na Tabela 4. A partir desse ponto, começou a etapa de ajuste dos traços através da utilização do aditivo redutor de água tipo 2 (superplastificante PCE de pega normal) MC-PowerFlow 1180.

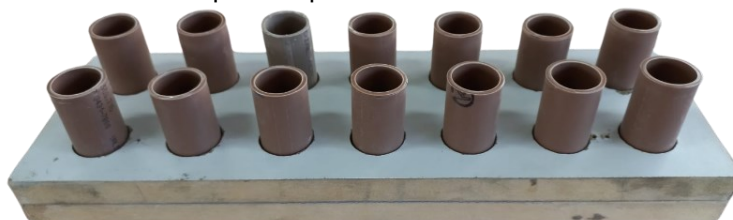
Figura 16 – Moldes de  $\varnothing$  21 x 42 mm para as pastas.

As amostras foram desmoldadas após 2 dias de cura devido ao uso do aditivo que afetou o processo de endurecimento das amostras, comportamento relatado também por Mollah *et al.* (2000). Após desmolde, as amostras foram retificadas antes

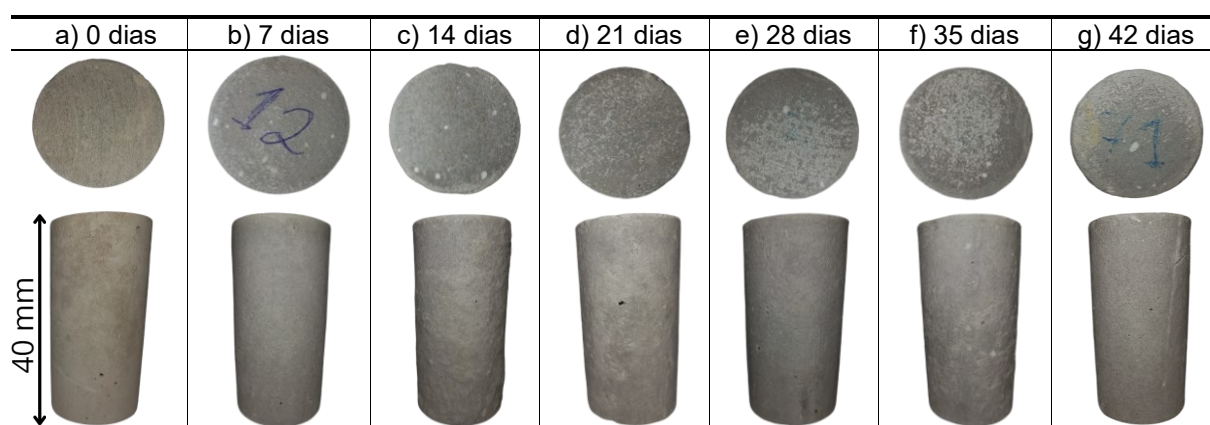
Figura 25 - Evolução visual das pastas de cimento e diabásio no ácido sulfúrico.

As pastas com diabásio (Figura 25) tiveram comportamento semelhante ao calcário. Aos 7 dias de exposição, pode ser vista uma mudança de tonalidade na amostra que perdura até os 42 dias, deixando o tom levemente amarelado antes da exposição e indo para um mais acinzentado. Aos 14 dias, tem-se uma leve expansão na amostra, que acentua sua rugosidade, mas durante o restante da exposição é o que prevalece visualmente. Aos 42 dias, pode ser verificado apenas essa rugosidade acentuada na amostra. O diabásio apresentou teor de 41,10% de CaO em sua composição.
