Impactos Ambientais na microbacia do rio São Francisco, Ponta Grossa, PR.

Trabalho de Conclusão de Curso apresentado  
para obtenção do título de Graduado em  
Licenciatura em Geografia na Universidade  
Estadual de Ponta Grossa.  
Orientador: Prof. Me. Brendo Francis Carvalho.

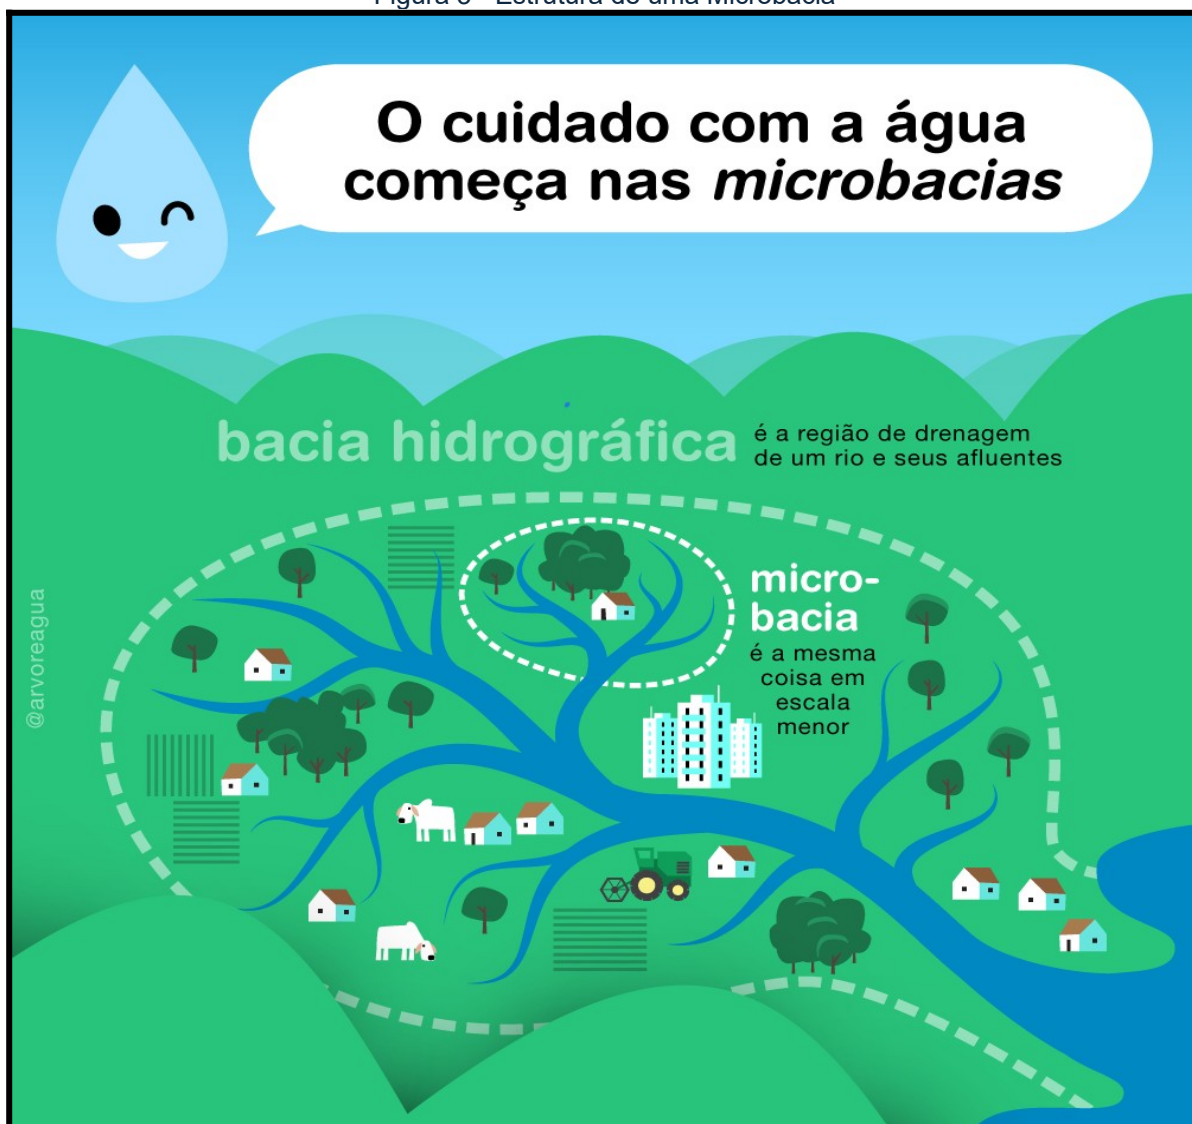
Figura 3 - Estrutura de uma Microbacia

Além disso, existem as *microbacias*, que, segundo Sabanés (2002), são áreas com pequenos canais de confluência, delimitadas por divisores naturais e caracterizadas por serem unidades menores de captação de água. Por ser uma unidade menor, a microbacia tende a se formar a partir de pequenas nascentes que convergem em um ponto comum, formando riachos ou córregos. O conceito de microbacia é definido de forma arbitrária, podendo referir-se a áreas de diferentes dimensões, já que os autores não estabelecem uma área mínima para o uso do termo. A Figura 3 ilustra a constituição de uma microbacia hidrográfica.

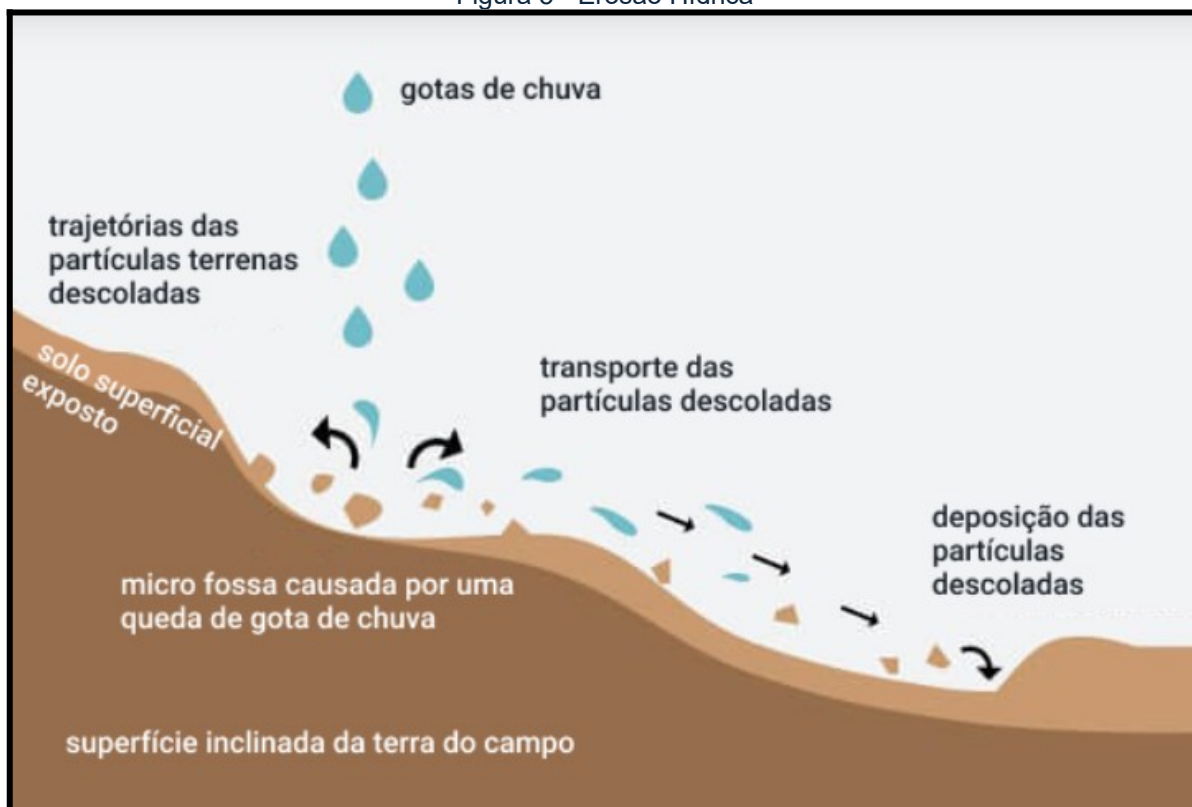
Figura 5 - Erosão Hídrica

*Erosão hídrica* é um processo natural de desgaste do solo causado pela ação da água, seja pela chuva, seja pelos cursos d'água, como rios e córregos. Santos et al. (2010) afirmam que a erosão normalmente ocorre no meio ambiente de forma lenta e natural, causando mudanças no relevo terrestre. Além disso, os autores explicam que a erosão hídrica em bacias hidrográficas contribui para o desgaste do solo, levando ao empobrecimento de seus nutrientes. Então “A erosão hídrica pode refletir uso e manejo inadequados do solo, que promovem redução na porosidade e alteração do balanço infiltração/ escoamento de água” (Momoli e Cooper, 2016, p.1296). A seguir a figura 5 apresenta.

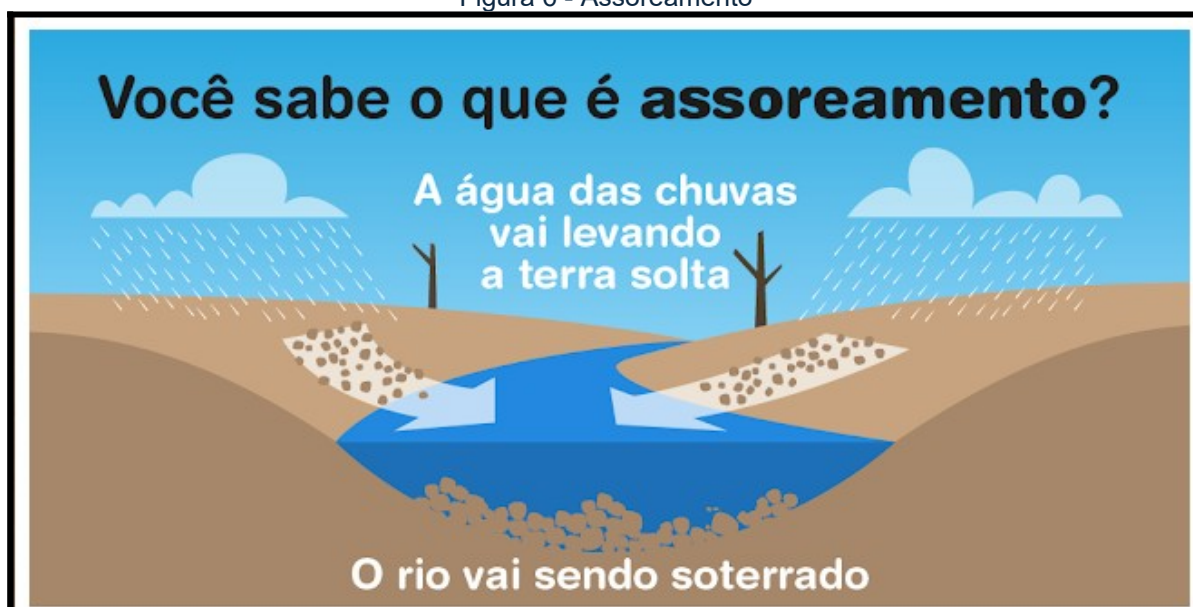
Figura 6 - Assoreamento

*Assoreamento* é o acúmulo de sedimentos nos leitos de rios, lagos e represas, que pode ser resultado da erosão hídrica causadas pela retirada das matas ciliares. Amador (2003) ressalta que o solo exposto pode intensificar erosão, levando, consequentemente, ao assoreamento dos rios.

Esse impacto pode afetar não só o meio ambiente, mas também o meio antrópico, como ocorre no caso do assoreamento em hidrelétricas. Silva (2021) explica que o assoreamento nas represas, quando não controlado, pode reduzir a capacidade de armazenamento de água, prejudicando a captação e inviabilizando a operação, além de gerar impactos ambientais. A figura 6 ilustra o funcionamento do assoreamento.

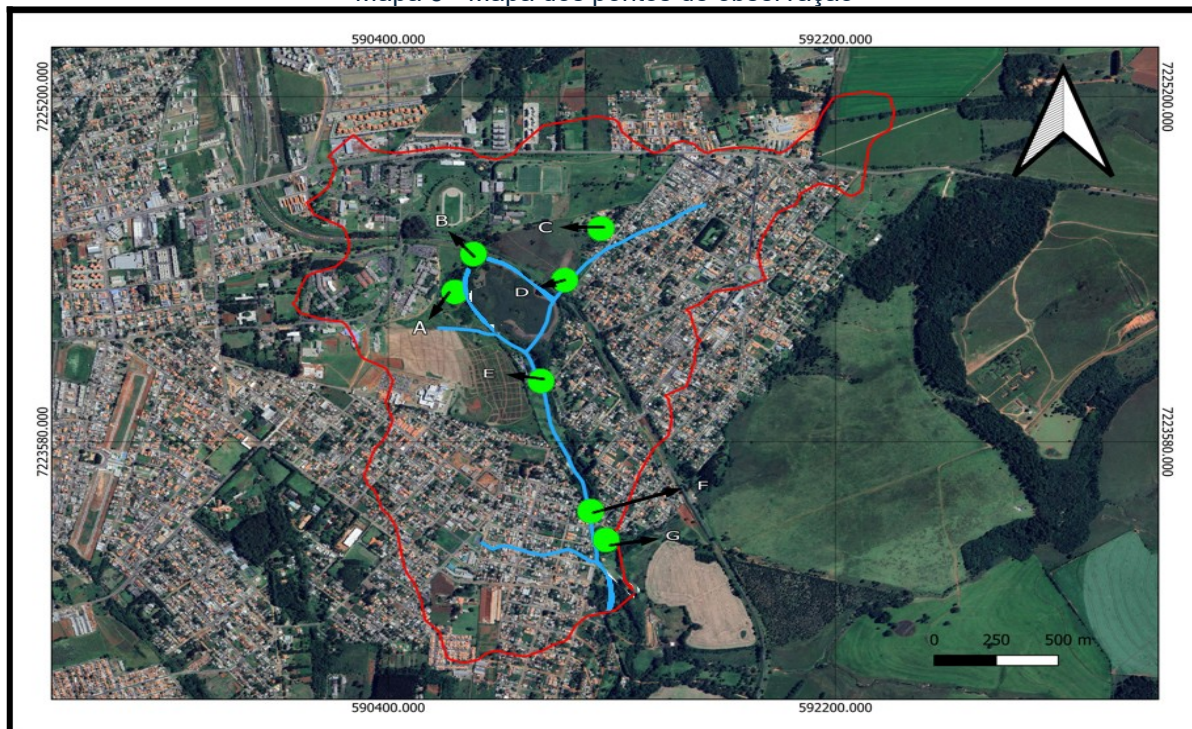
Mapa 5 - Mapa dos pontos de observação

**a** *Seleção de pontos de observação*: Essa etapa da pesquisa demandará a identificação de pontos específicos, os quais serão previamente estudados e explorados por meio de campos exploratórios. Os pontos selecionados serão representados neste mapa e foram escolhidos com a justificativa de abranger toda a microbacia. A seleção de 7 pontos se limitou a áreas mais acessíveis para adentrar, devido à dificuldade de acesso a regiões com declives acentuados, áreas privadas, entre outros obstáculos, o que impossibilitou a inclusão de mais pontos;

São pontos que permitem a verificação da interação da malha urbana com o rio, esses pontos vão de A até G, seguindo a ordem.

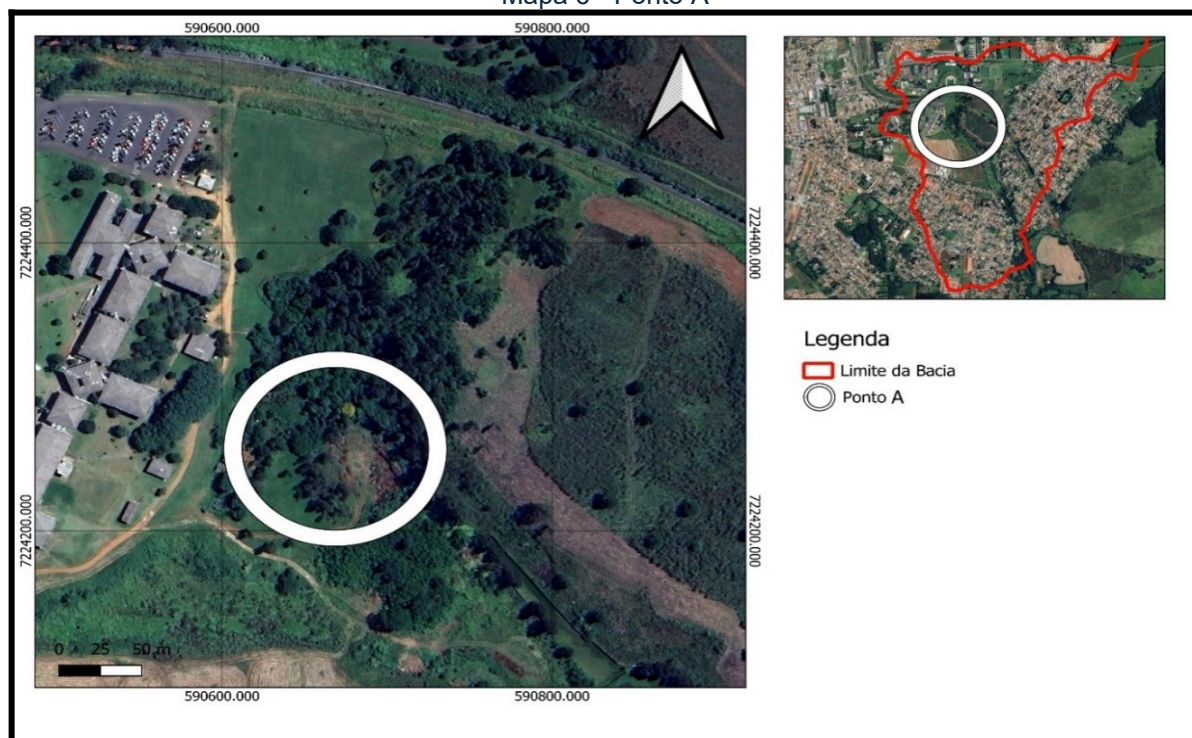
Mapa 6 - Ponto A

Ponto A: Posicionado atrás do Bloco M do campus da Universidade Estadual de Ponta Grossa (UEPG), este ponto é uns dos locais que nascem o rio São Francisco, conteúdo estando parcialmente localizada na região pertencente a universidade.

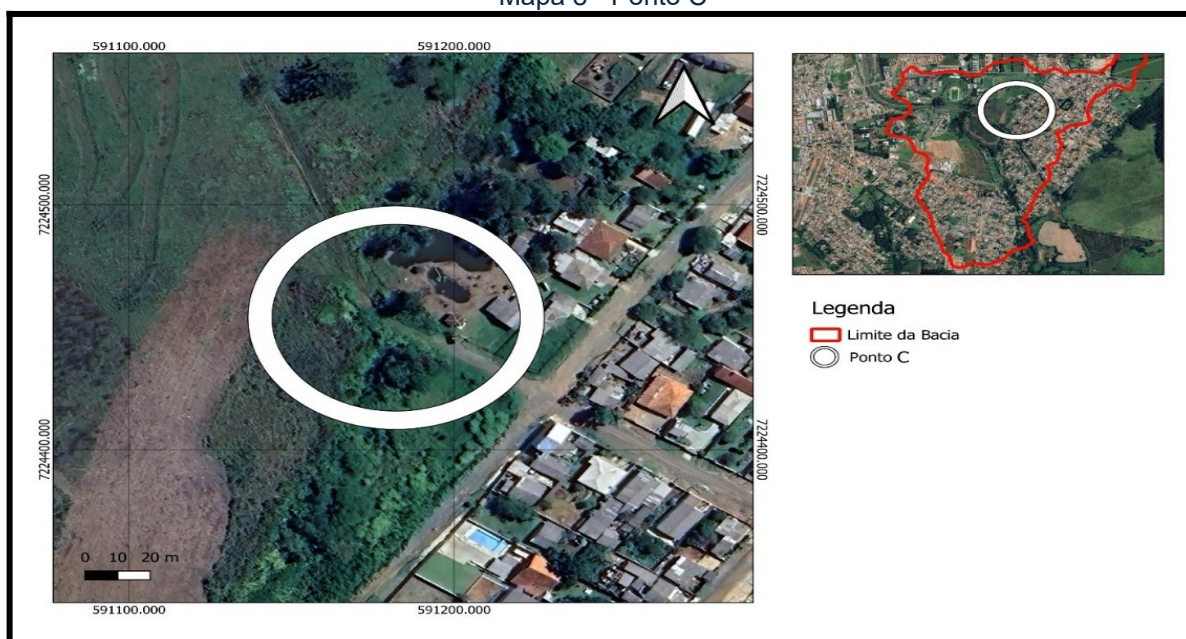
Mapa 8 - Ponto C

Ponto C: Localizado na Rua Pedro Secundino Pelissari, este ponto está ao lado da ocupação urbana e próximo a UEPG.

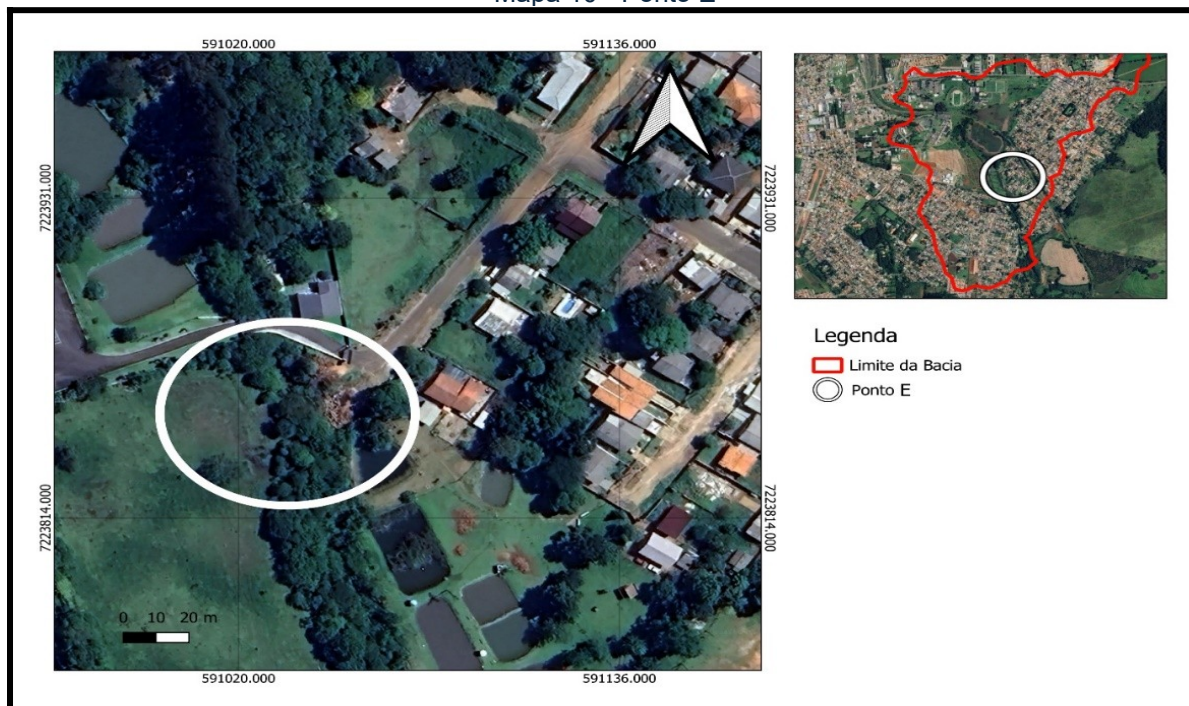
Mapa 10 - Ponto E

Ponta E: Posicionado no final da Rua Camilo Augusto Pieres, local um pouco ao norte em relação aos pontos F e G.

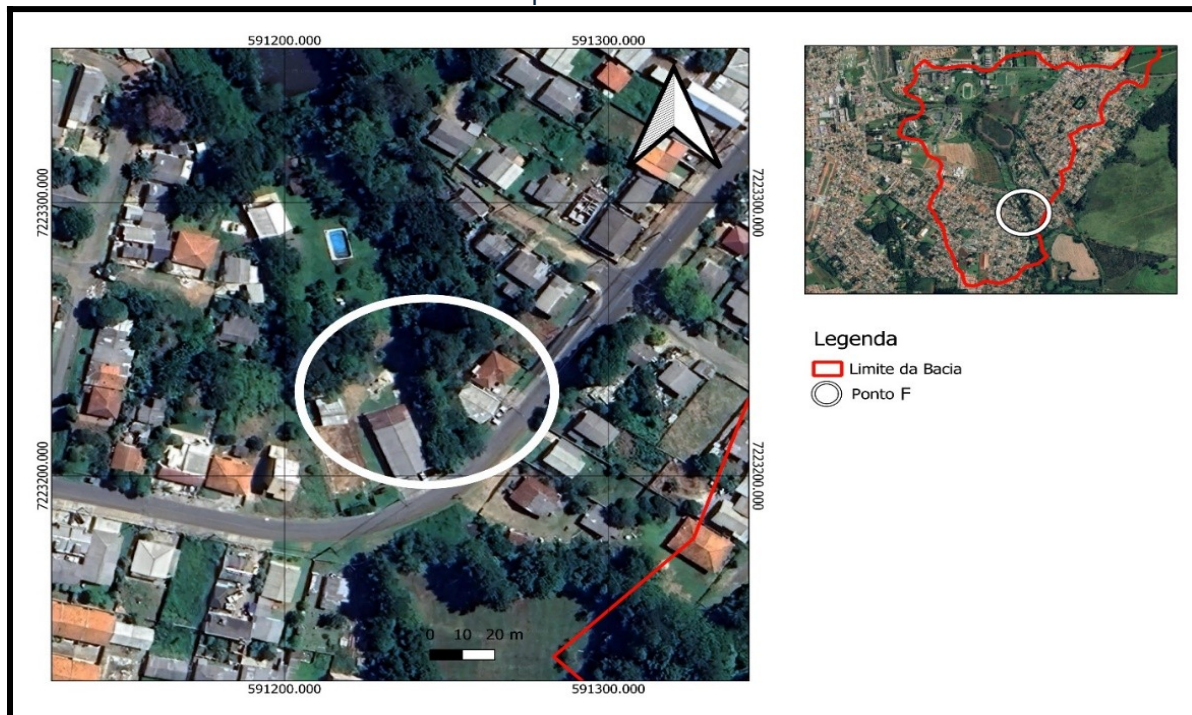
Mapa 11 - Ponto F

Ponto F: Situado no lado norte da Rua Henrique Ligeski, o ponto foi selecionado para complementar a análise do ponto anterior, observando-se o uso do solo e os impactos ambientais em ambas as margens da via.

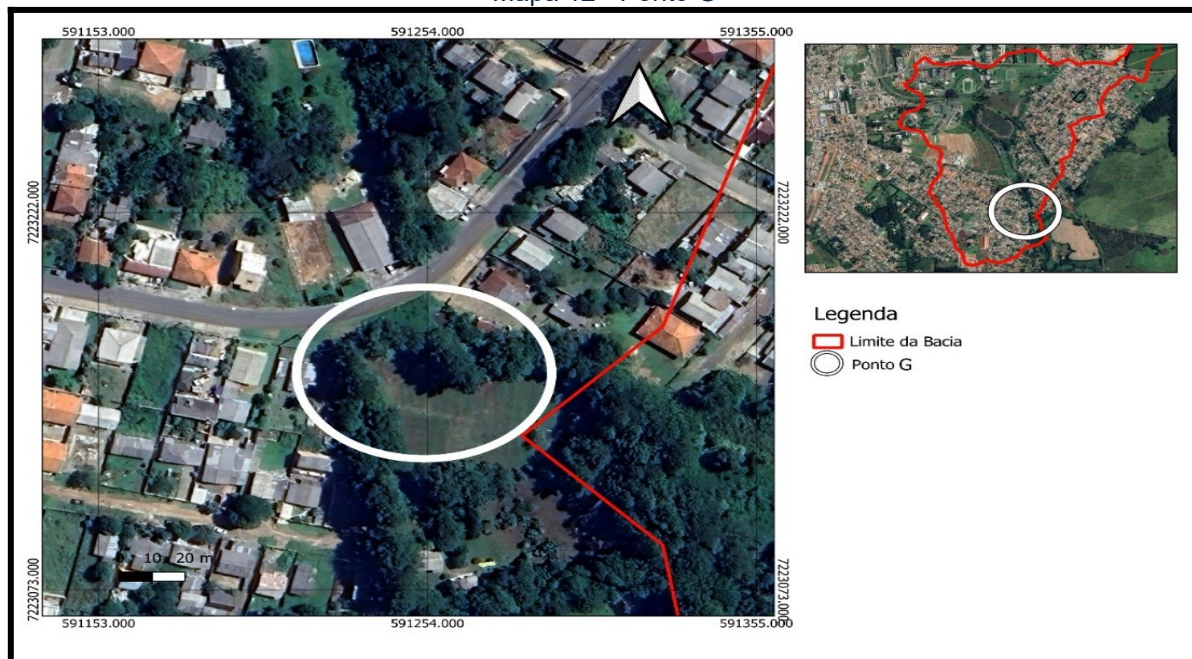
Mapa 12 - Ponto G

Ponto G: Localizado no lado sul da Rua Henrique Ligeski, localizado próximo a foz da microbacia, este ponto oferece uma visão privilegiada das características urbanas e o uso da terra, podendo detalhar os impactos ambientais causados pela ação antrópica.

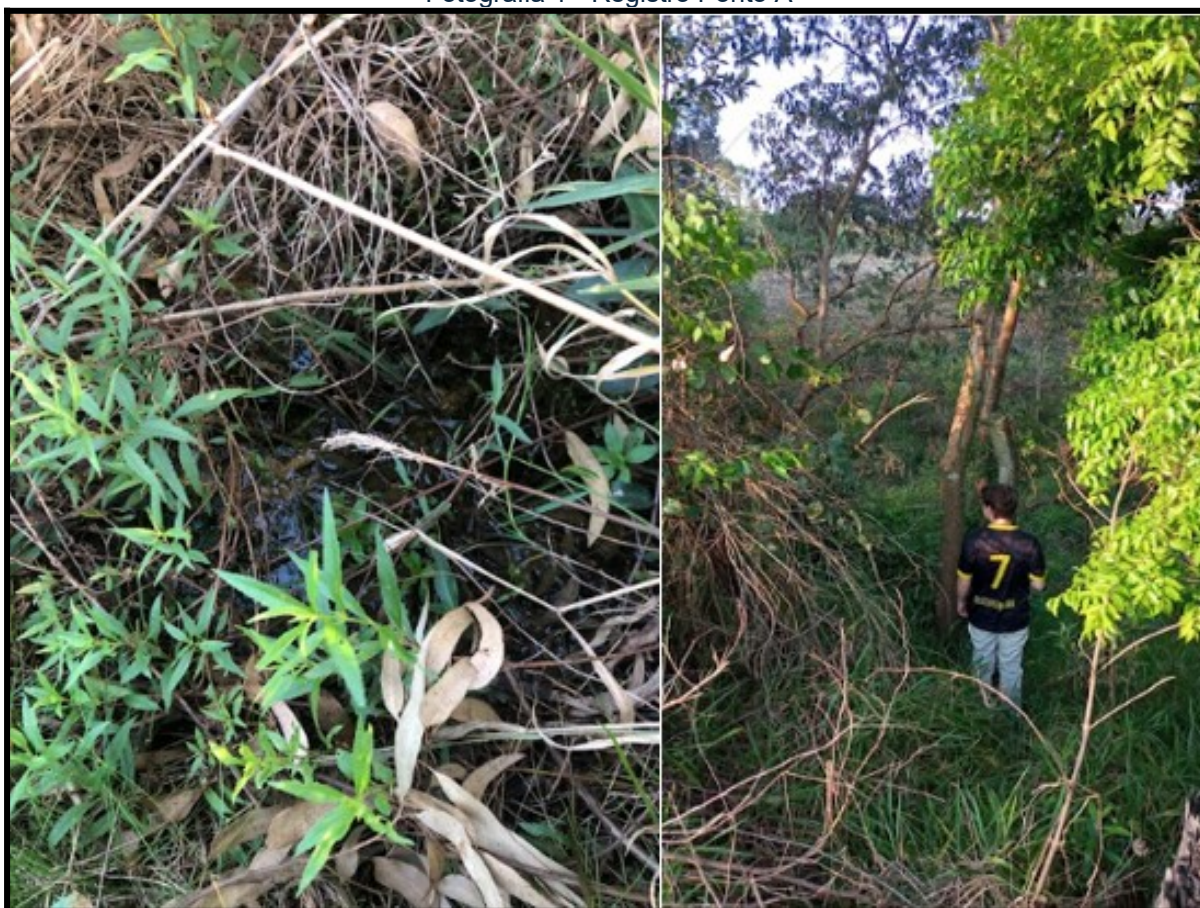
Fotografia 1 - Registro Ponto A

Ao coletar os dados, percebemos que na região da fotografia (1) há uma área mais úmida, com um pequeno corpo d'água. Em grande parte dessa área, não há muita ação antrópica, e a mata ciliar predominava. É importante ressaltar que a conservação das áreas de nascente é de suma importância para a saúde do ecossistema.

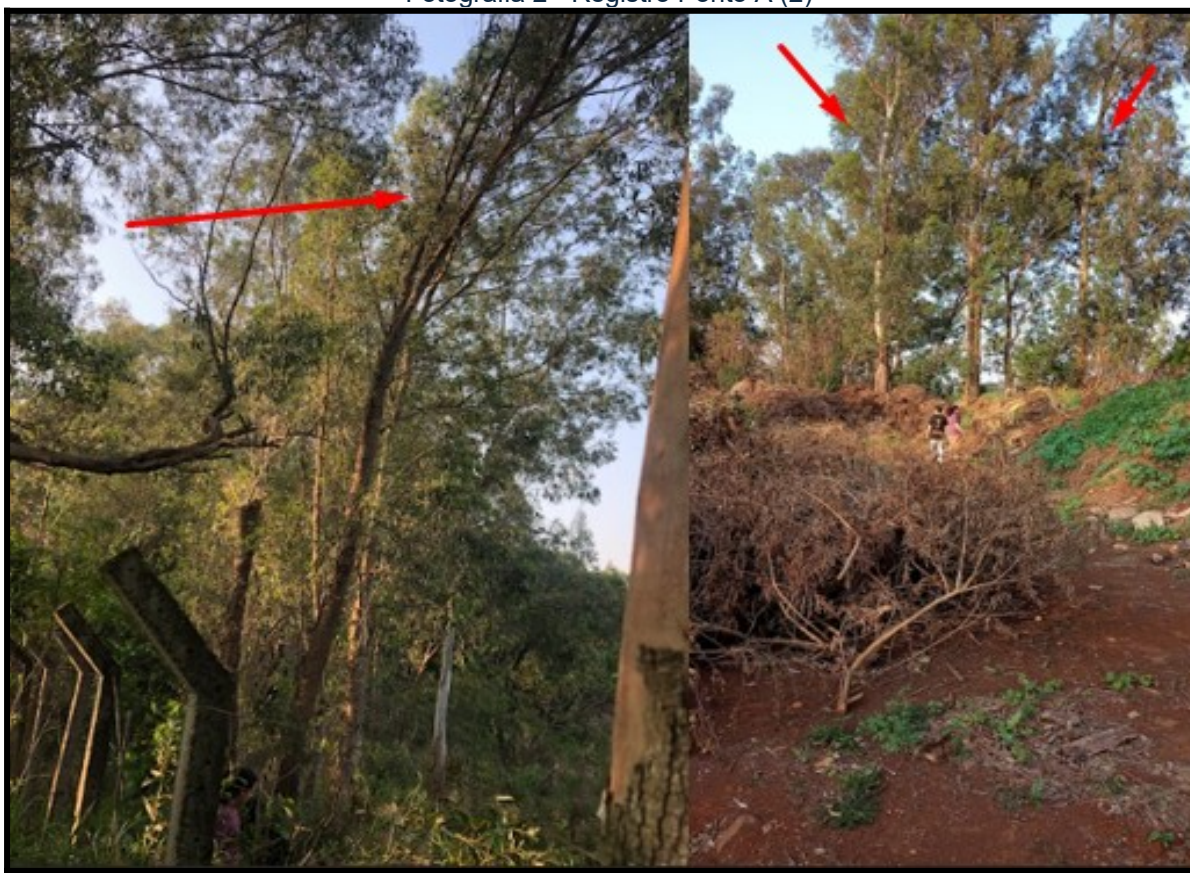
Fotografia 2 - Registro Ponto A (2)

No entanto, um pouco mais distante, ainda dentro do Ponto A, observou-se a ação antrópica, evidenciada pela construção de pilares que delimitam a área da Universidade Estadual de Ponta Grossa (UEPG) em relação à área externa. Além disso, notou-se uma extensa área de solo exposto, provavelmente resultante de atividades humanas, o que aumenta a suscetibilidade do solo à erosão e compromete a integridade do ecossistema local. Por fim, também foi identificada a invasão *eucalipto*, conforme indicado pela seta vermelha. A presença dessa espécie exótica pode afetar negativamente a biodiversidade e a vegetação nativa da região, ressaltando a importância de ações de monitoramento e manejo ambiental para preservar a qualidade do ecossistema. Diante disso, os impactos ambientais relatados serão classificados na tabela a seguir.

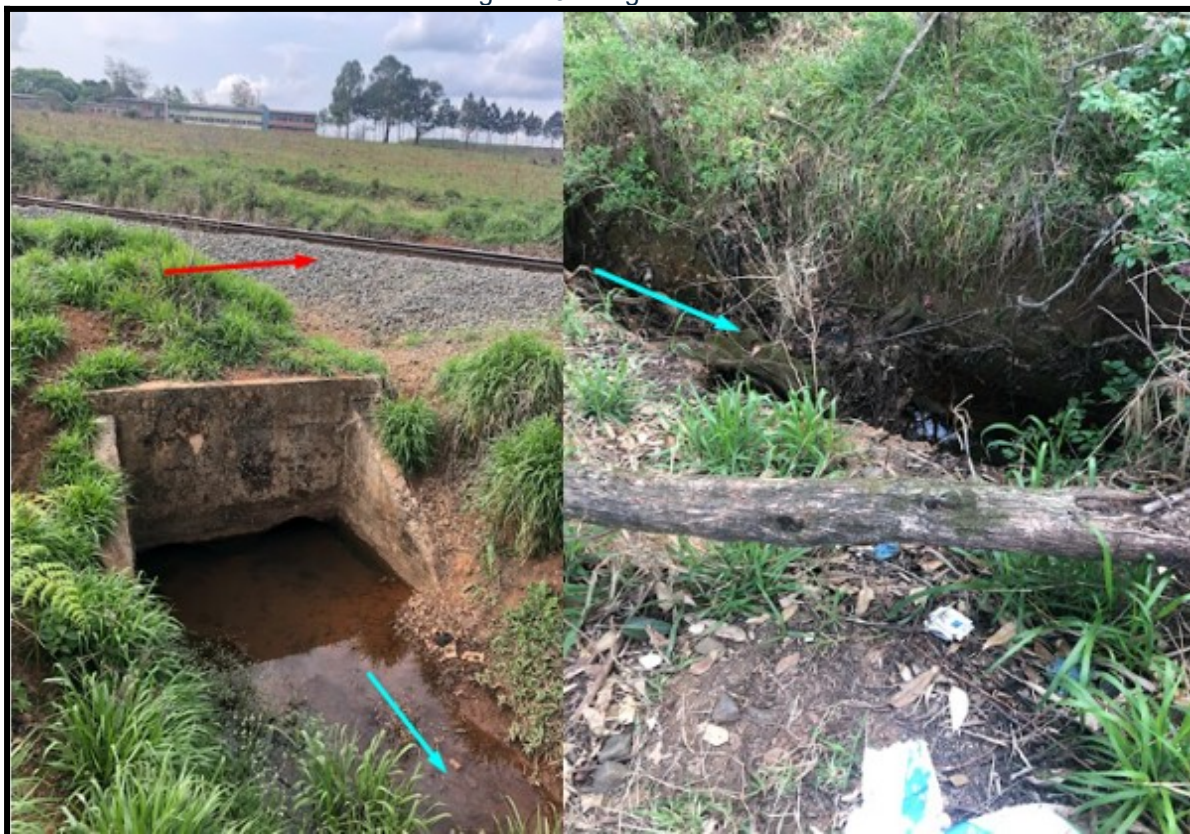
Fotografia 3 - Registro Ponto B

Um pequeno corpo d'água do rio São Francisco emerge na região a partir desse canal (fotografia 3), ao lado da linha férrea. A seta azul mostra a direção em que ele corre, e a seta vermelha marca o ponto antrópico. Os impactos ambientais nessa localidade incluem a grande porção de lixo e resíduos próximos e no leito do rio, podendo afetar negativamente toda a cadeia dessa microbacia.

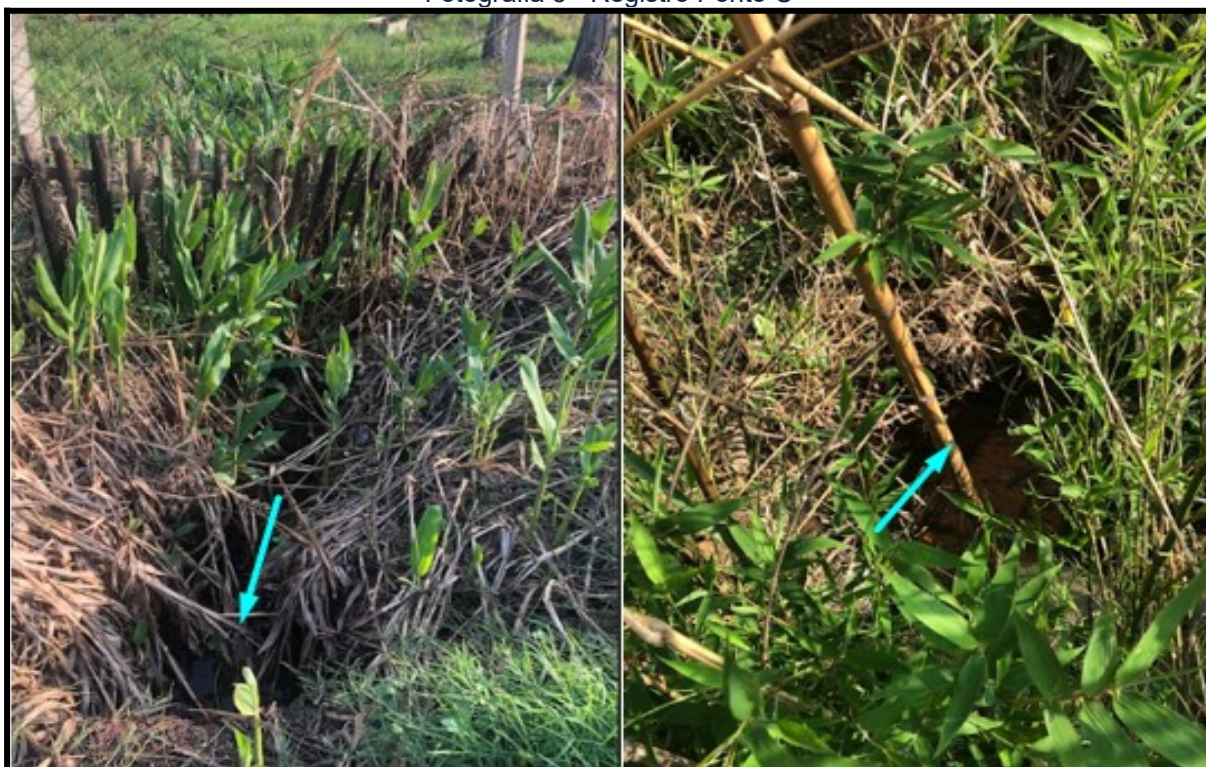
Fotografia 5 - Registro Ponto C

Durante a coleta de dados em campo, foi constatada a presença de um pequeno corpo d'água na área designada como Ponto C. Ele emerge logo após sair de uma encanação que o esconde parcialmente, como ilustrado na fotografia 5 (1), e continua seu curso natural, conforme observado na fotografia 5 (2).

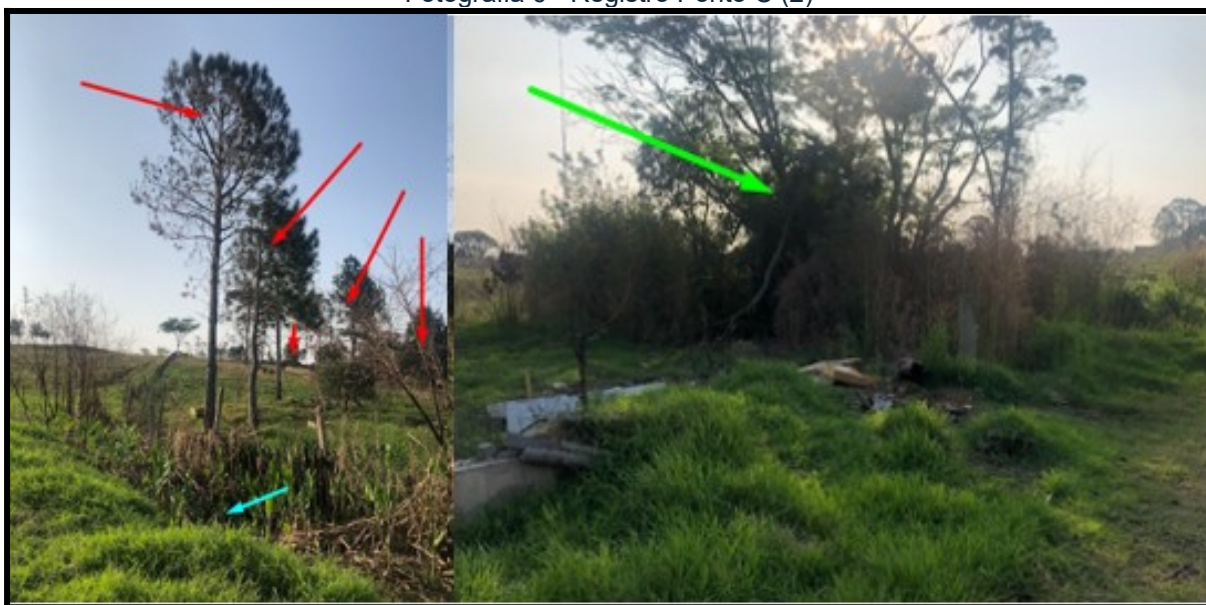
Fotografia 6 - Registro Ponto C (2)

Além disso, foi novamente observada a invasão de espécies exóticas, como o *Pinus*, apontado na seta vermelha, e esta imagem traz um ângulo melhor do pequeno corpo d'água emergindo da canalização na seta azul (direção da seta simula a direção do rio). Entretanto, outro aspecto preocupante é que, ao redor da pequena mata ciliar, indicada pela seta verde, há vários depósitos de lixo e uma edificação destruída, que contribuem para o dano à localidade. A presença de lixo não apenas compromete a qualidade do solo e da água, mas também afeta a fauna e a flora locais, prejudicando a biodiversidade da região.

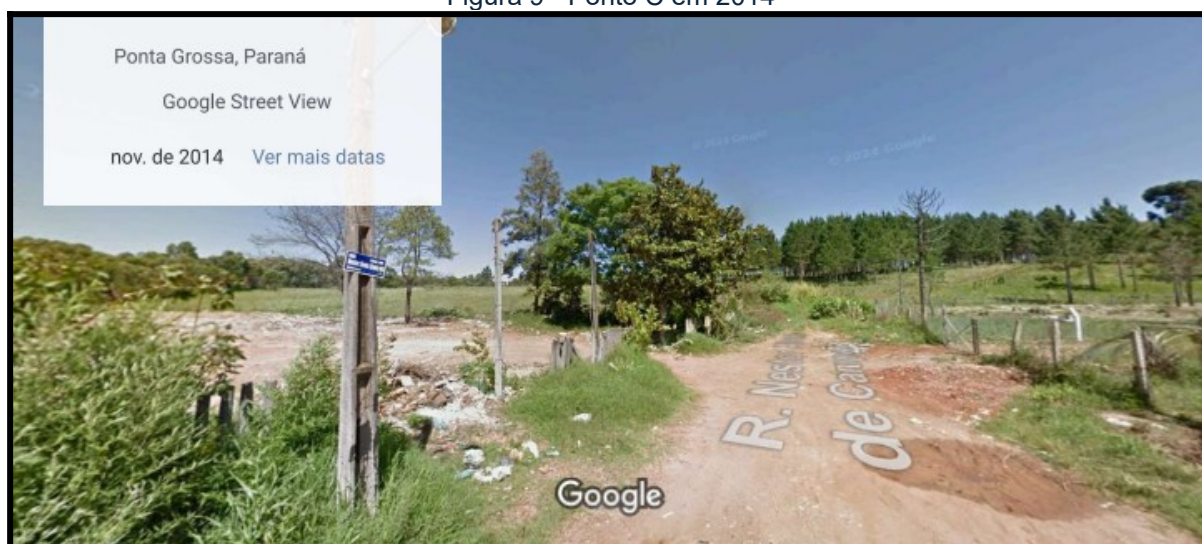
Figura 9 - Ponto C em 2014

É notório que a evolução da área foi grande, percebesse que a mata ciliar em 2014, era muito menor que comparada a 2024, porem como identificado e relatado nesse ponto, existem a espécies exóticas, que estão reflorestando a área, além disso a urbanização chegou, comparando as imagens, percebemos isso.

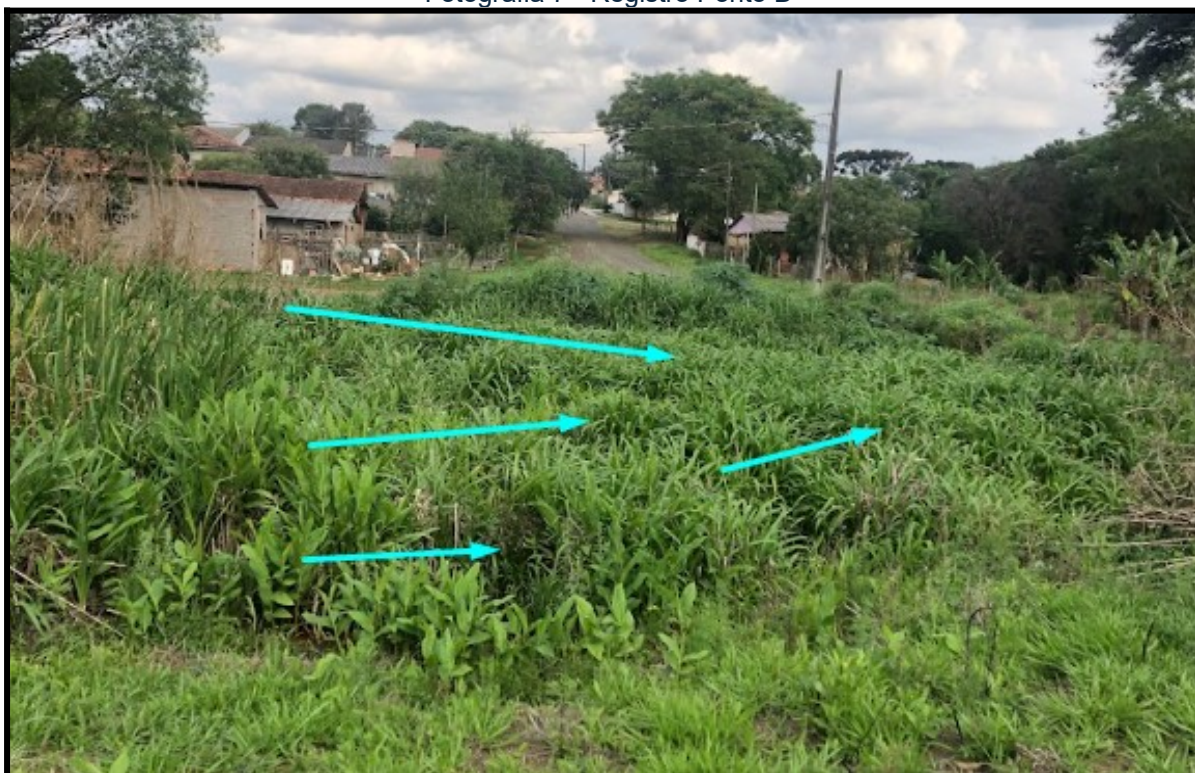
Fotografia 7 - Registro Ponto D

Após a análise em campo, constatou-se que esta área é a continuidade do pequeno corpo d'água no Ponto C, que apresenta um volume maior. O rio se alastra

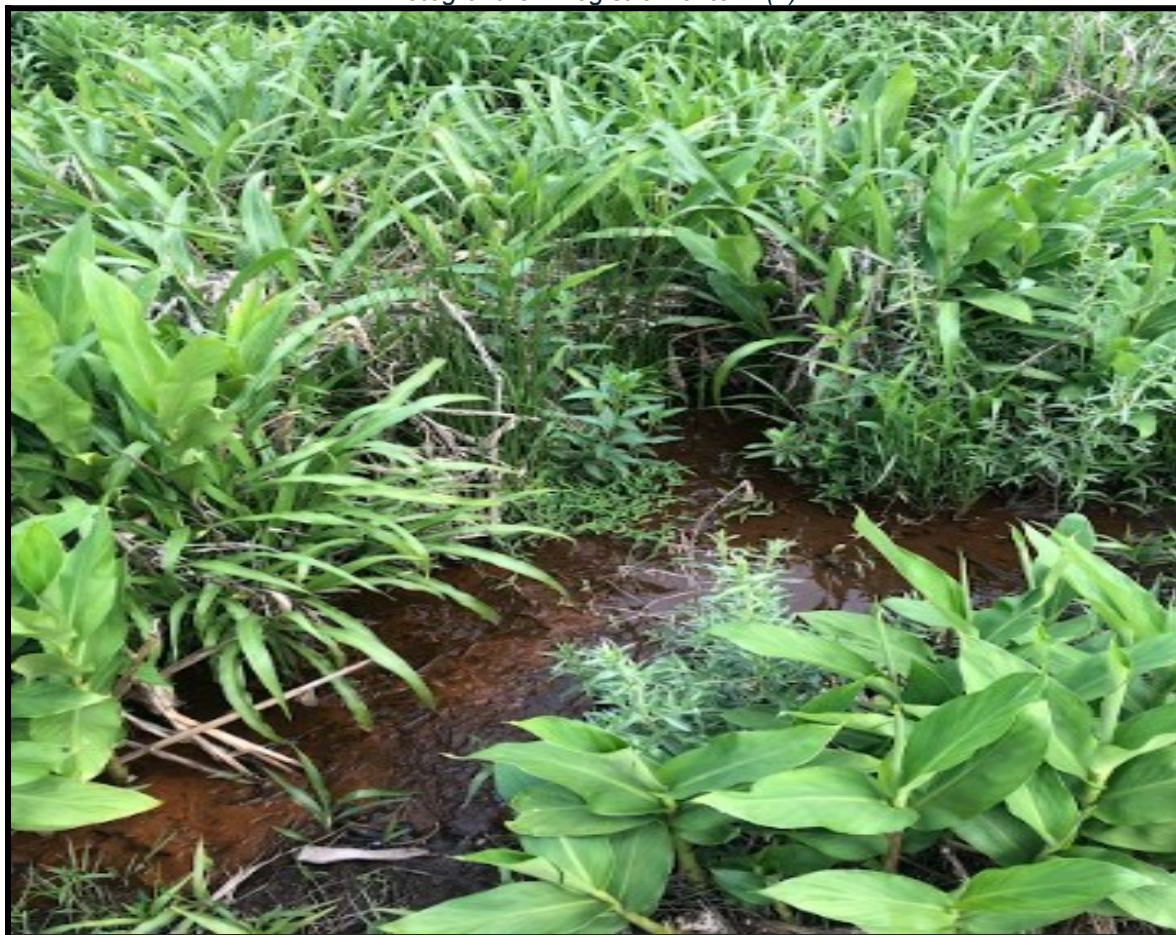
*Fotografia 8 - Registro Ponto D (2)*

Esta é a mesma área da fotografia anterior, onde podemos observar a região alagada. A vegetação ao redor está auxiliando na proteção do rio. Uma eventual retirada dessa vegetação poderia afetar o corpo d'água, provocando a erosão do solo e o transporte de sedimentos, o que poderia levar ao assoreamento do curso d'água.

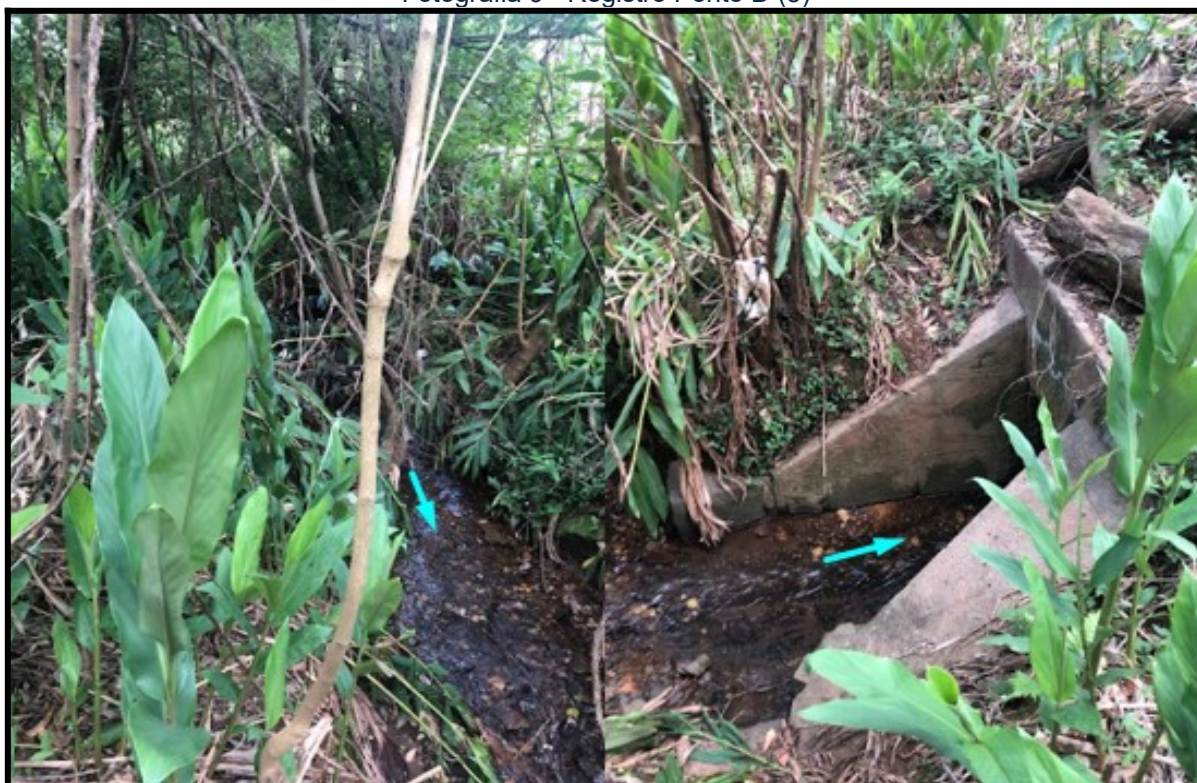
Fotografia 9 - Registro Ponto D (3)

Ao analisar as imagens, percebemos que o rio aumenta seu volume de água. Além disso, ele é canalizado devido à linha de trem acima, o que exige que o corpo d'água atravesse a área de forma subterrânea.

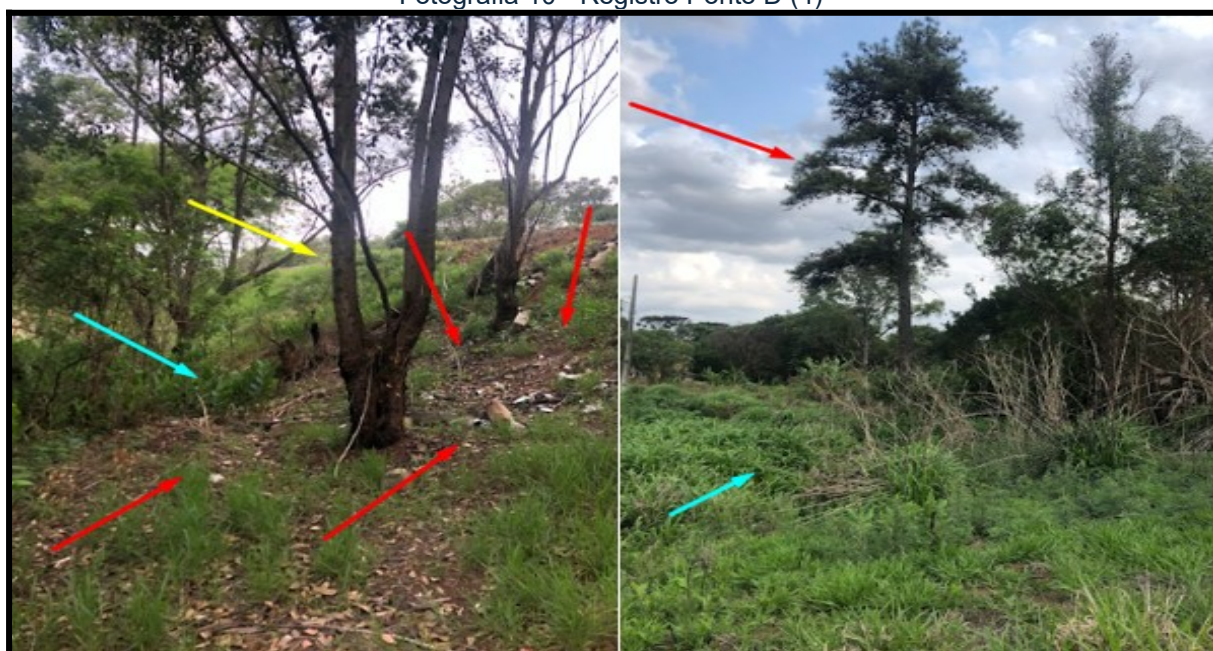
Fotografia 10 - Registro Ponto D (4)

Os impactos ambientais no Ponto D incluem a invasão de espécies exóticas, como *Pinus* e *Eucalipto*, indicadas pelas setas vermelhas. Além disso, na fotografia 10 (4), as setas vermelhas apontam para vários resíduos descartados ao redor da localidade, os quais afetam diretamente o solo e o corpo hídrico ali presente.

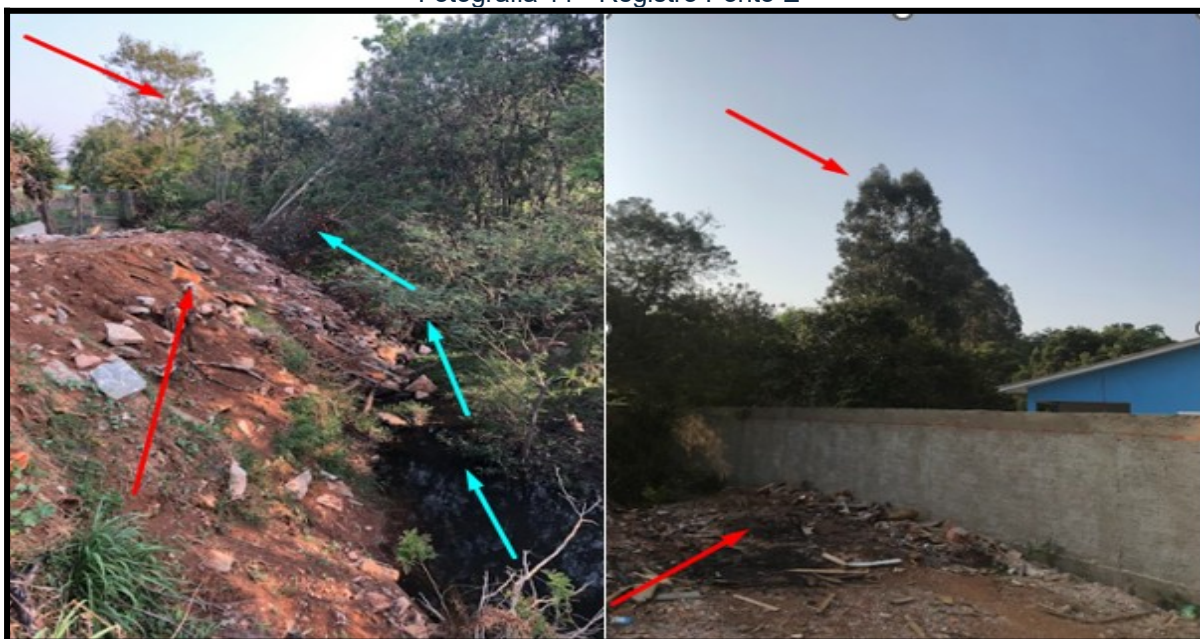
Fotografia 11 - Registro Ponto E

O relato de campo evidenciou irregularidades na área, como a invasão de Áreas de Preservação Permanente (APPs), conforme mostrado na fotografia 11. No entanto, o aspecto mais preocupante é que essa invasão está afetando diretamente o curso do rio, resultando no acúmulo de entulho e soterramento. Essa situação pode se agravar ainda mais em caso de chuvas intensas, já que o acúmulo de materiais pode ser arrastado para o corpo hídrico, aumentando o risco de erosão e deslizamentos de terra.

Esse fenômeno representa um problema significativo para as comunidades que residem nas proximidades, pois pode causar danos à infraestrutura, comprometer a qualidade da água e, em casos extremos, resultar em desastres naturais que coloquem em risco a vida e a segurança dos moradores. A preservação das APPs é, portanto, fundamental não apenas para a proteção do ecossistema local, mas também para a segurança da população.

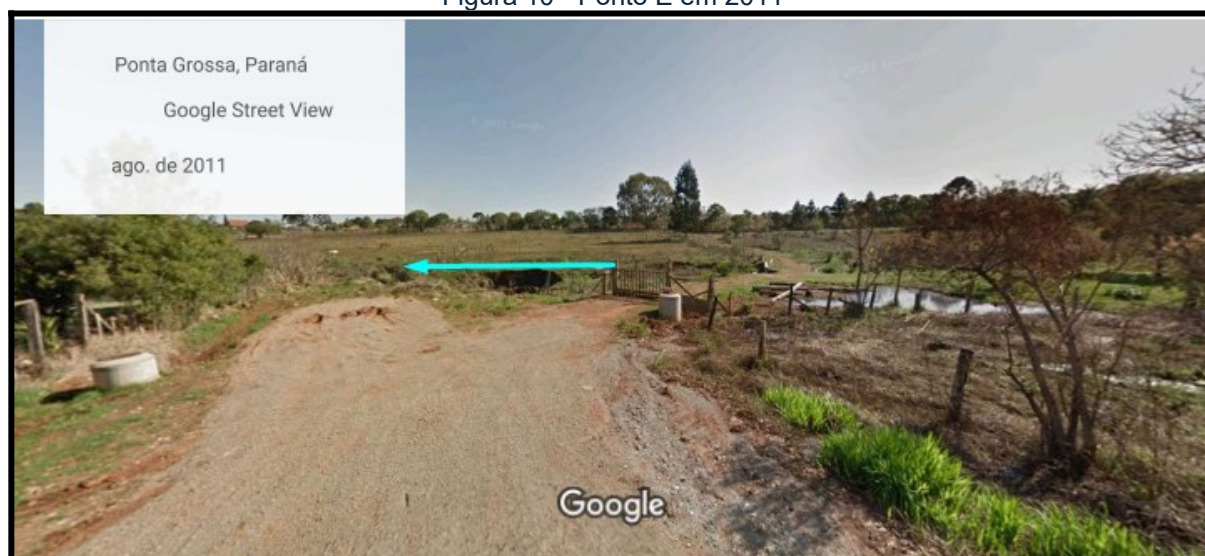
Figura 10 - Ponto E em 2011

Também é notória a evolução urbana na área. Quando comparada com a fotografia (11), percebe-se que as construções avançaram em direção ao rio, sendo que a seta azul indica a direção do corpo hídrico. Essa urbanização desordenada pode ser atribuída à falta de infraestrutura e planejamento urbano da cidade. Além disso, problemas econômicos, como a falta de uma renda adequada, levam famílias a se arriscarem e a morar em áreas de risco.

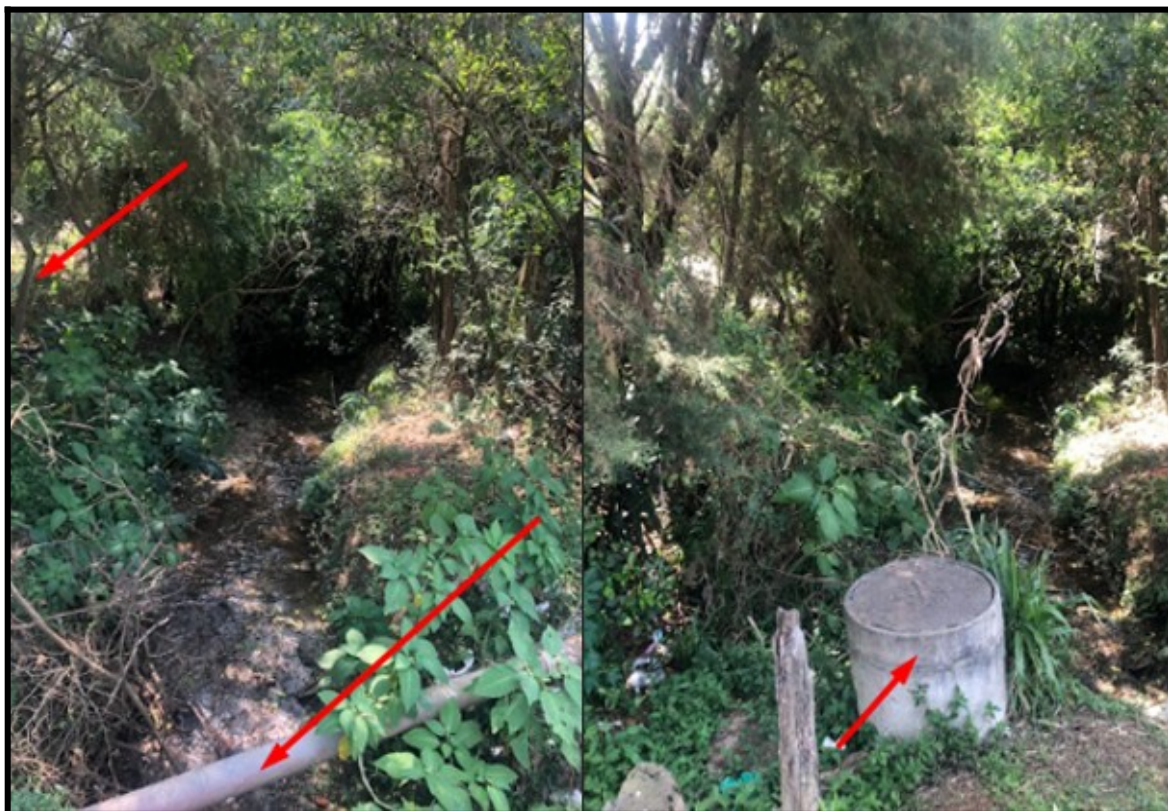
Fotografia 12 - Registro Ponto F

Ao analisar os dados coletados em campo, foram identificadas várias irregularidades na região do Ponto F, que afetam diretamente o ecossistema local. A primeira é a ação antrópica na área, evidenciada pela presença de resíduos sólidos, como lixo em geral, ao redor da área estudada, prejudicando tanto o solo quanto o corpo hídrico. Além disso, conforme indicado na fotografia, observamos encanações atravessando o corpo hídrico e bocas de lobo que escoam água diretamente no rio, o que pode introduzir lixo e poluentes na água. Outro ponto crítico é a invasão da Área de Preservação Permanente (APP), onde foi identificada a presença de uma cerca, indicando ocupação indevida em uma área que deveria ser preservada e livre de intervenções humanas.
