Impactos Ambientais na microbacia do rio São Francisco, Ponta Grossa, PR.

Trabalho de Conclusão de Curso apresentado  
para obtenção do título de Graduado em  
Licenciatura em Geografia na Universidade  
Estadual de Ponta Grossa.  
Orientador: Prof. Me. Brendo Francis Carvalho.

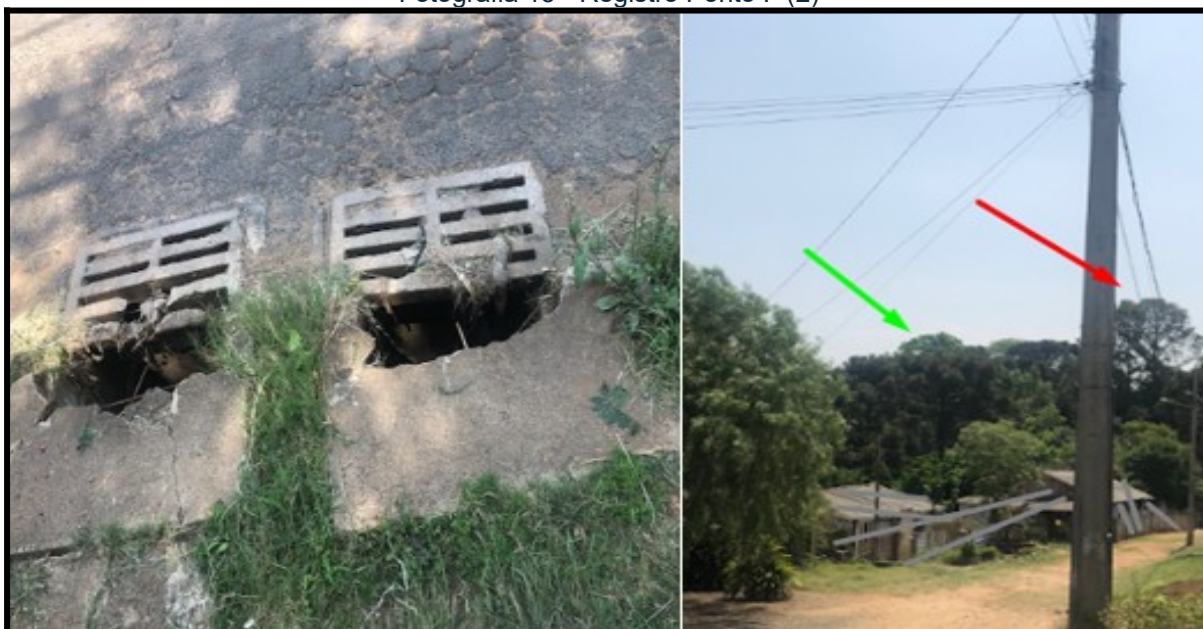
Fotografia 13 - Registro Ponto F (2)

Além das irregularidades já mencionadas, também foi observada a invasão de espécies exóticas na região. Na fotografia 13, é possível ver a presença de árvores

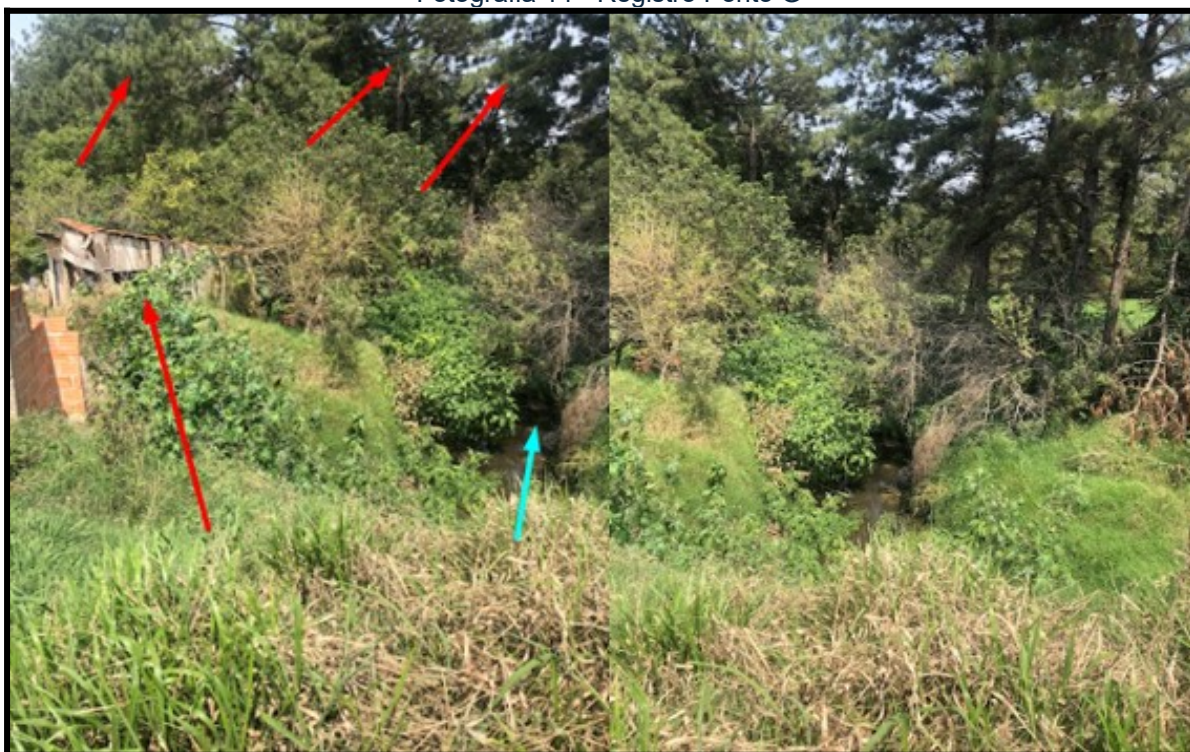
Fotografia 14 - Registro Ponto G

Ao analisar as imagens, identificamos algumas irregularidades que podem causar impactos ambientais na região. A primeira delas é a invasão da Área de Preservação Permanente (APP), visível na fotografia (14), onde há construções próximas à margem do rio. Outro problema observado é a presença de vegetação de *Pinus* (indicada pela seta vermelha na fotografia 14), que se alastra de forma descontrolada e impacta negativamente o ecossistema local.

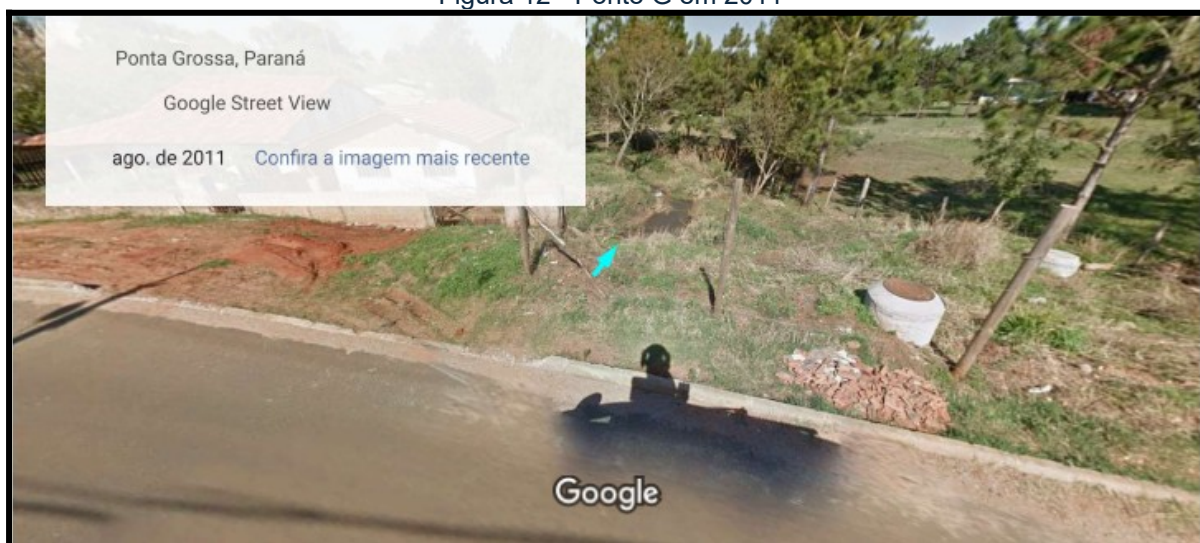
Figura 12 - Ponto G em 2011

É notório que a vegetação aumentou significativamente em comparação com a fotografia (14) de 2011; no entanto, as espécies exóticas presentes em 2024, como o *Pinus*, já eram observadas em 2011, conforme indicado na imagem. A presença prolongada dessas espécies tem afetado o ecossistema local ao longo desse período. Além disso, a urbanização, que era menos intensa em 2011, aumentou consideravelmente até 2024, gerando uma maior pressão sobre o corpo hídrico. Diante disso, os impactos ambientais relatados serão classificados na tabela a seguir.
