**UNIVERSIDADE ESTADUAL DE PONTA GROSSA  
SETOR DE CIÊNCIAS AGRÁRIAS E TECNOLOGIA  
DEPARTAMENTO DE ENGENHARIA CIVIL**

**CARACTERIZAÇÃO DA REATIVIDADE DE AGREGADOS  
DOS CAMPOS GERAIS DO ESTADO DO PARANÁ**

Trabalho apresentado à disciplina de OTCC como requisito parcial para a obtenção do título de Bacharelado em Engenharia Civil, da Universidade Estadual de Ponta Grossa.

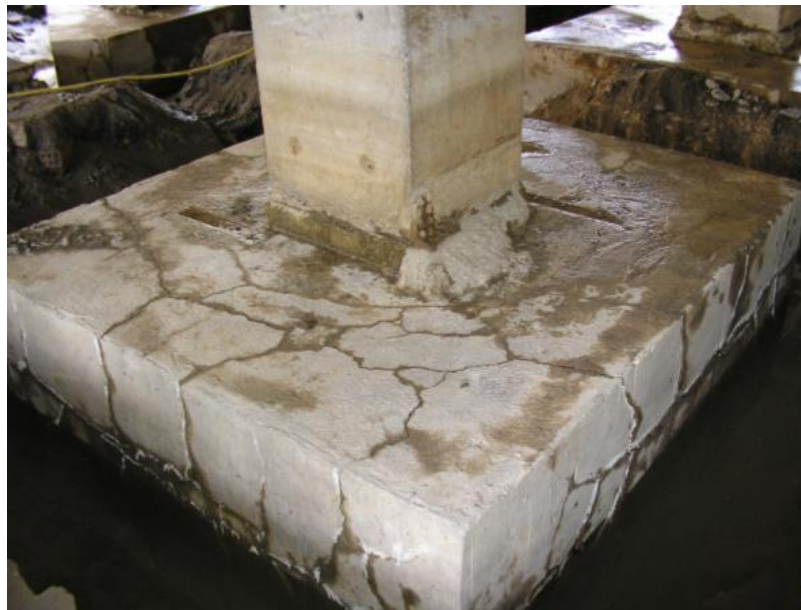
Figura 1 - Bloco de fundação afetado pela reação álcali-agregado.

De maneira geral, as principais manifestações patológicas devido à reação álcali-agregado são exsudação do gel, formação de fissuras em mapa e presença de manchas esbranquiçadas na superfície do concreto, como mostrado na Figura 1, sendo que em estados mais avançados, pode levar à perda de resistência mecânica (MEHTA; MONTEIRO, 2008).

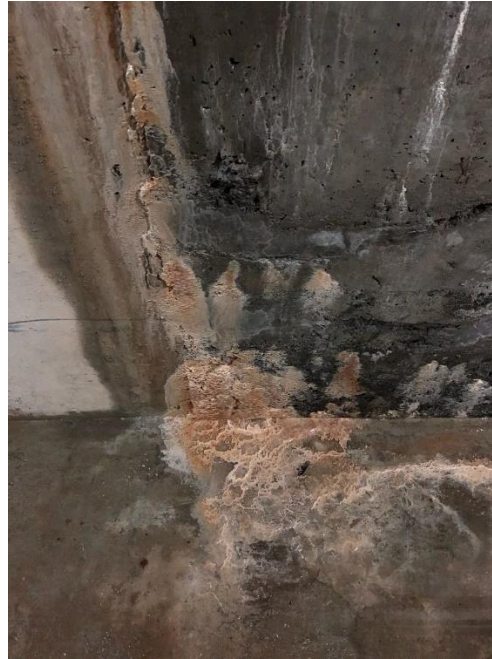
Figura 9 - Estrutura afetada por ISA.

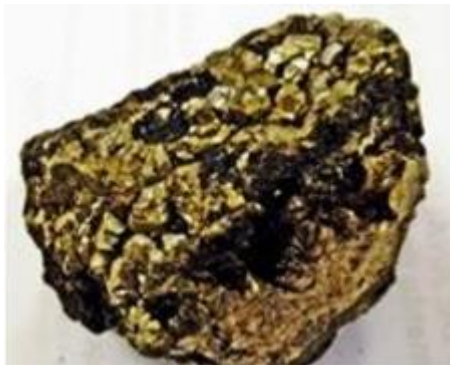
Figura 10 - Rocha com presença de pirita.

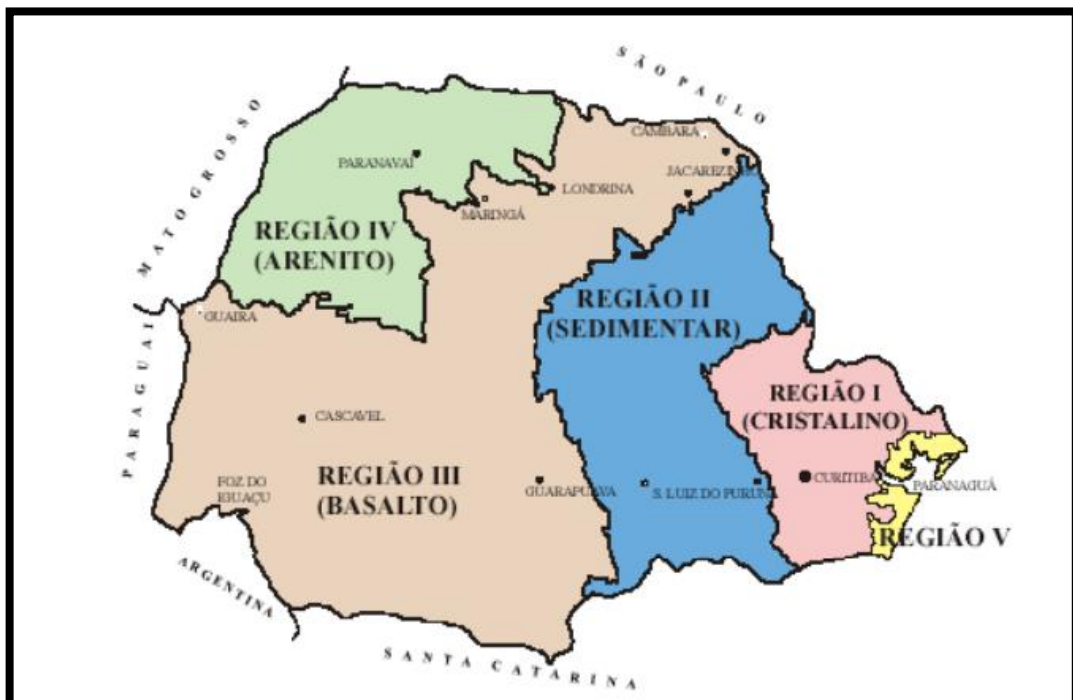
Figura 12 - Regiões da Bacia sedimentar do Paraná.

A região dos Campos Gerais encontra-se na região II da Bacia sedimentar do Paraná. Essa região da bacia representa cerca de 25% do território do Estado, sendo uma faixa de 130 km que corta o Paraná de norte a sul, como ilustrado na Figura 12, apresentando em grande quantidade xisto e carvão (YSHIBA, 2003).

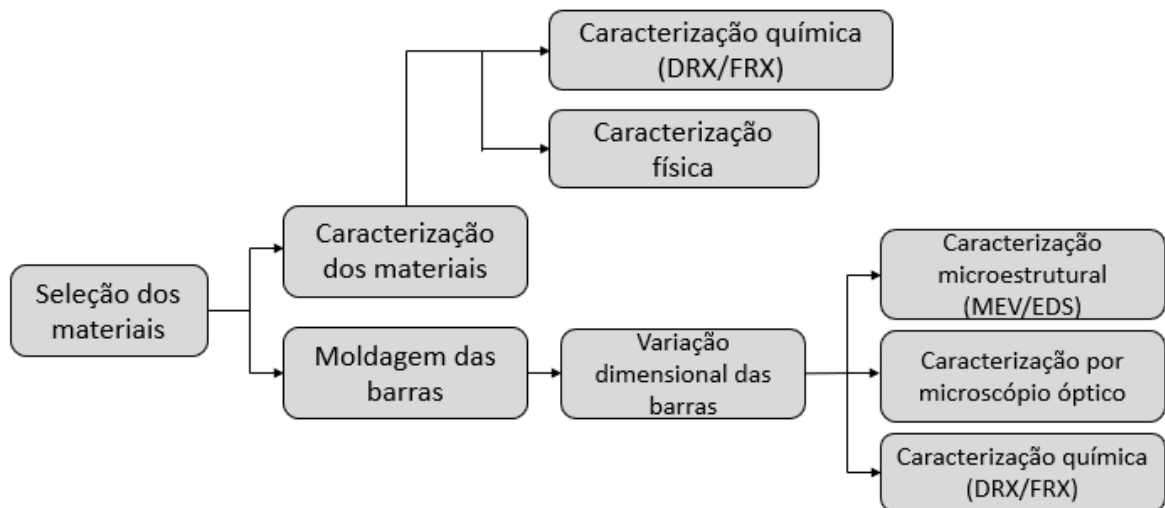
Figura 13 - Etapas do planejamento experimental.

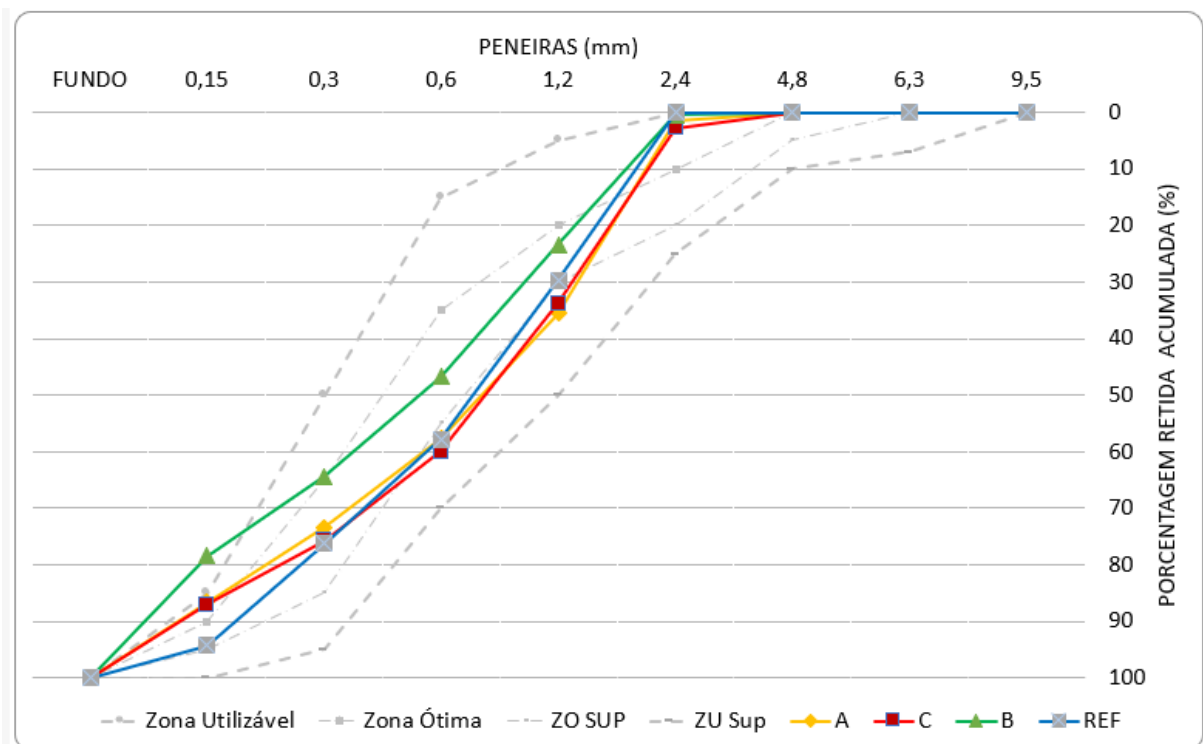
Figura 16 - Análise Granulométrica dos Agregado A, B, C e Referência.

Figura 17 - Análise Granulométrica dos Agregados D, E, F e Referência.

Os agregados apresentam diâmetro máximo característico de 2,4 mm e se encontram dentro dos limites da zona ótima, exceto o agregado B, que se encontra na zona utilizável inferior, conforme determinado pela NBR 7211 (ABNT, 2009). Ao observar o gráfico, sem o rigor da norma, é possível perceber que os agregados estão majoritariamente na zona utilizável da distribuição granulométrica.

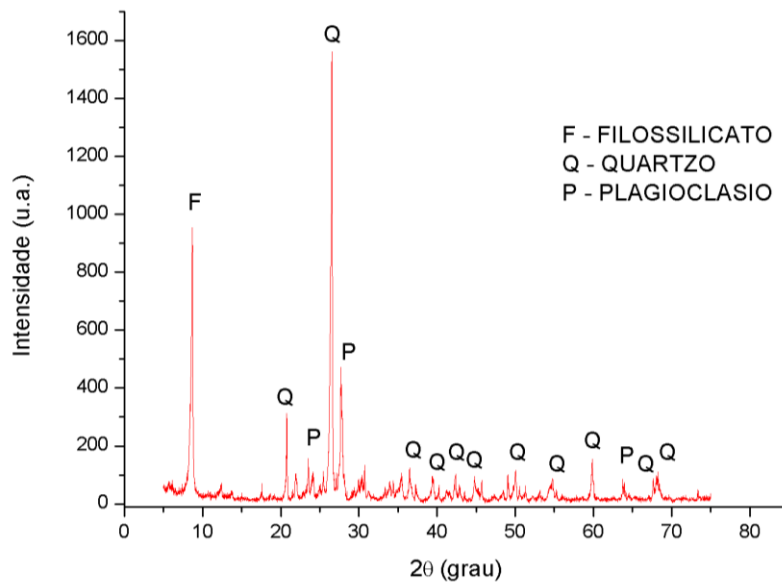
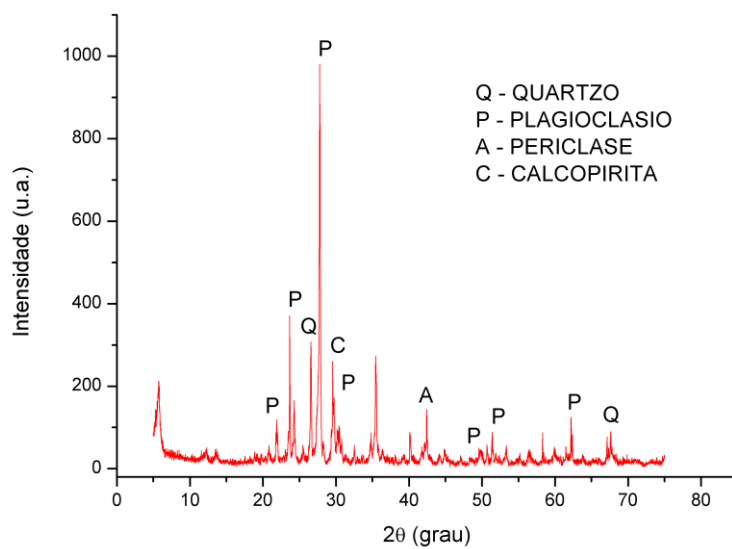
Figura 19 - Composição mineralógica obtida por DRX do agregado A.

Figura 20 - Composição mineralógica obtida por DRX do agregado B.

Figura 21 - Composição mineralógica obtida por DRX do agregado C.

Figura 22 - Composição mineralógica obtida por DRX do agregado D.

Figura 23 - Composição mineralógica obtida por DRX do agregado E.

Figura 24 - Composição mineralógica obtida por DRX do agregado F.

Nos espectros de DRX dos demais agregados, observa-se a presença de plagioclásios ( $(\text{Na,Ca})\text{Al}(\text{Si,Al})\text{Si}_2\text{O}_8$ ), filossilicatos e de feldspatos alcalinos ( $(\text{K,Na})(\text{Si,Al})_4\text{O}_8$ ), os quais fazem parte da classe dos silicatos, sendo os minerais mais comuns encontrados em rochas. Também se identifica o mineral periclásio ( $\text{MgO}$ ) nos agregados das pedreiras “C” e “F”, que é um óxido rico em magnésio. Verifica-se a presença de calcopirita na rocha da pedreira “F”, mineral comum em rochas que estão sujeitas ao ataque interno por sulfatos. Entre as Figura 19 e Figura 24 são apresentados os espectros obtidos dos agregados de cada uma das pedreiras.

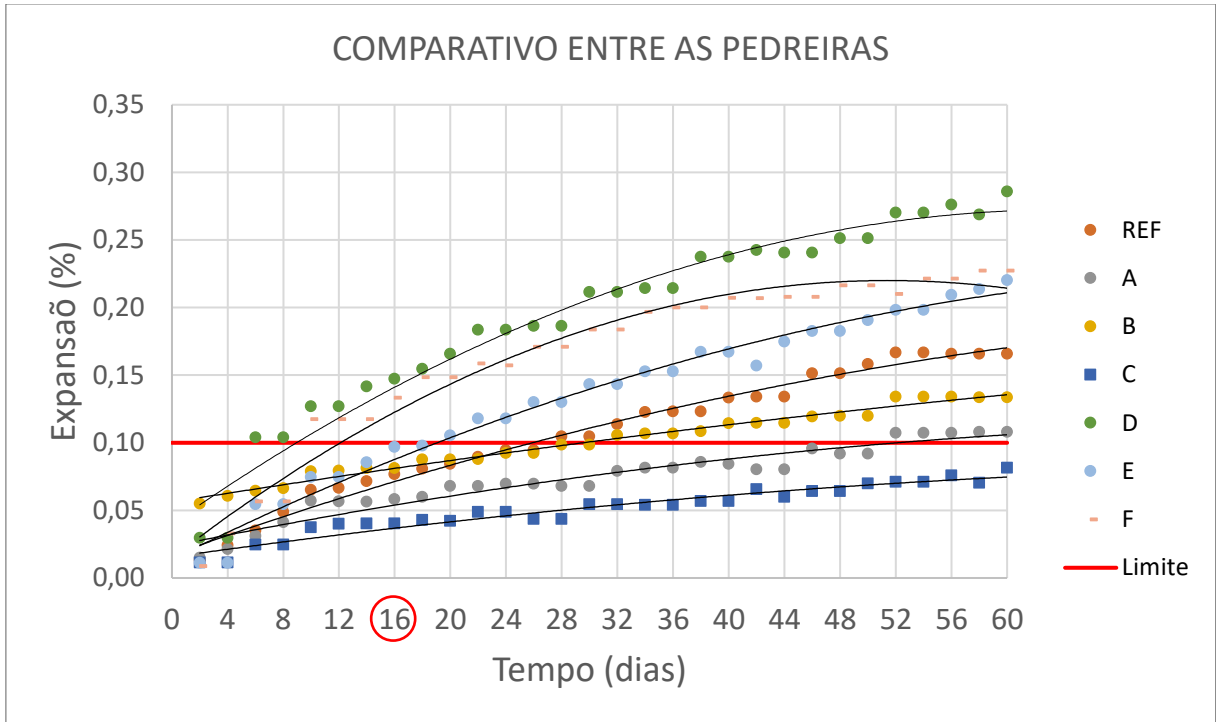
Figura 25 - Comparação de expansões entre as barras de argamassa com agregados das diferentes Pedreiras, de acordo com o limite da ASTM C 1260 (2014).

Como ilustrado pela Figura 25, para o agregado Referência, que é basicamente composto de areia quartzosa proveniente do leito do rio Tibagi, obteve-se uma expansão de 0,07% aos 16 dias de cura acelerada. Isso demonstra que esse agregado, em contato com a pasta de cimento, apresenta comportamento inócuo para a reação álcali-agregado, não sendo deletério, de acordo com a ASTM C 1260 (2014). Para a classificação da NBR 15577-1 (ABNT, 2018) o agregado é considerado inócuo grau R0. Quanto ao limite delimitado por Stark *et al.* (1993), o agregado também é não reativo, estando próximo do limite de 0,08% aos 14 dias.

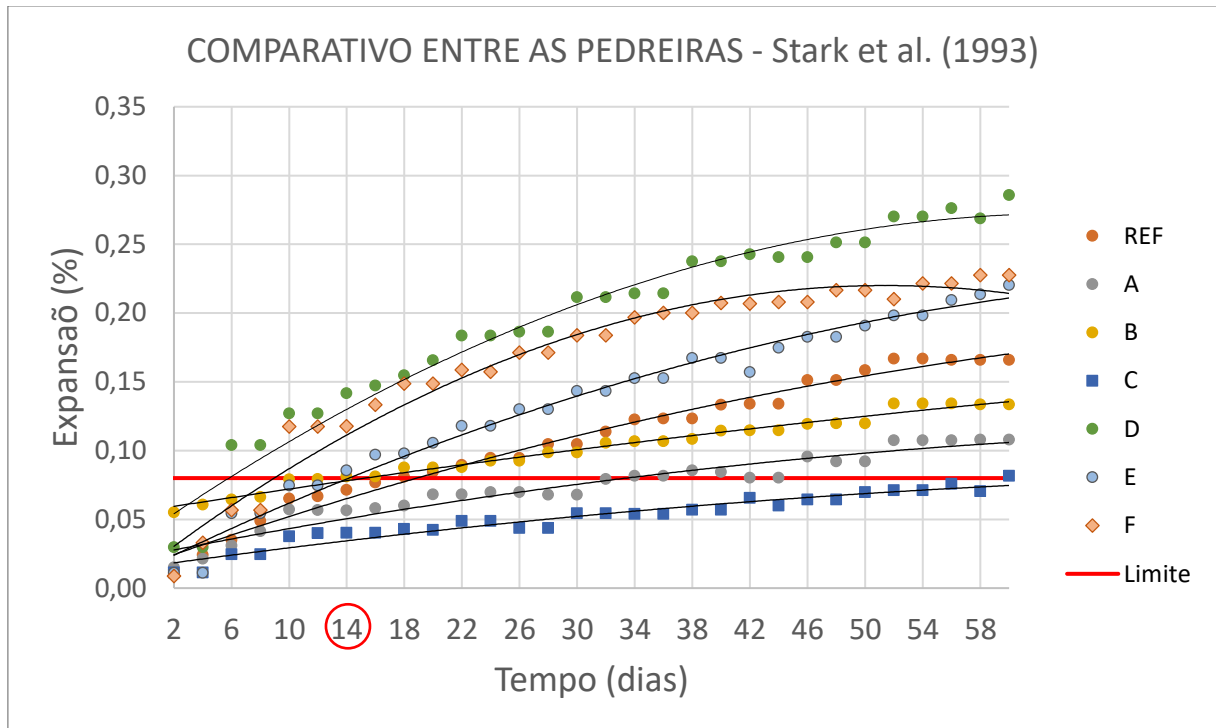
Figura 27 - Comparação de expansões entre as barras de argamassa com agregados das diferentes Pedreiras, de acordo com o limite de Stark et al. (1993).

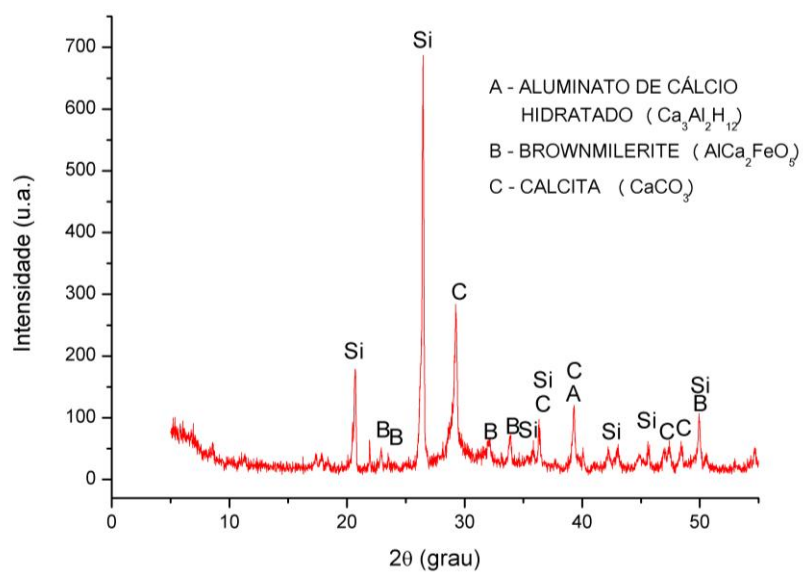
Figura 29 - Difratograma de raio X da argamassa com agregado Referência.

Quanto ao ensaio de difratometria de raios X, para a argamassa com agregado Referência, encontraram-se fases de aluminato de cálcio hidratado e brownmillerite, que se forma devido as fases  $C_4AF$  que não se hidrataram no cimento. Também foi observada a fase calcita, originada devido à presença de fíler no cimento e do processo de carbonatação. A Figura 29 demonstra as fases presentes na argamassa confeccionada com o agregado Referência.

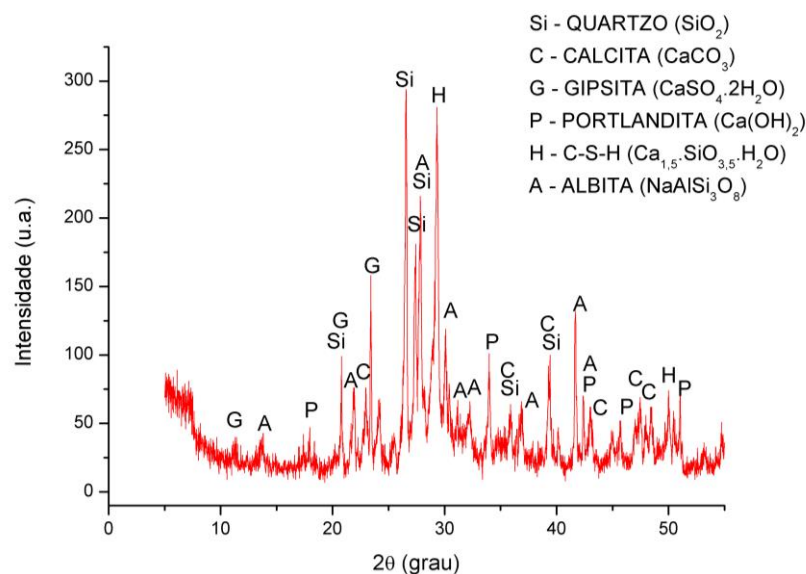
Figura 32 - Difratoograma de raio X da argamassa com agregado da pedreira “A”.

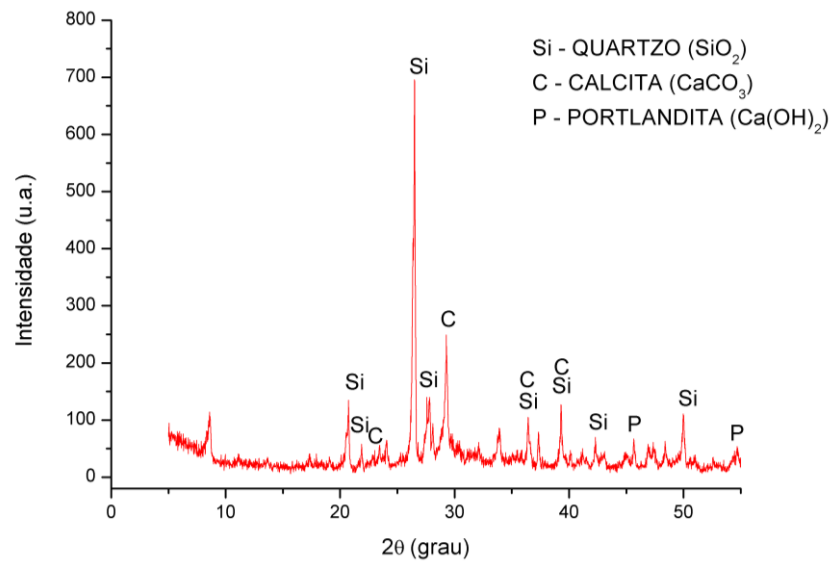
Figura 38 - Difratoograma de raio X da argamassa com agregado da pedraira "D".

Para a argamassa com agregados da pedra “D” verificou-se, por meio de difratometria de raios X, fases como quartzo, calcita e portlandita. O difratograma da argamassa está representado na Figura 38.
