**UNIVERSIDADE ESTADUAL DE PONTA GROSSA
SETOR DE CIÊNCIAS AGRÁRIAS E TECNOLOGIA
DEPARTAMENTO DE ENGENHARIA CIVIL**

**CONDIÇÕES DE SANEAMENTO E DESENVOLVIMENTO URBANO EM ÁREA
ADJACENTE A UM TRECHO AGRO URBANO DO ARROIO DA RONDA**

Trabalho apresentado à disciplina de OTCC como requisito parcial para a obtenção do título de Bacharelado em Engenharia Civil, da Universidade Estadual de Ponta Grossa.

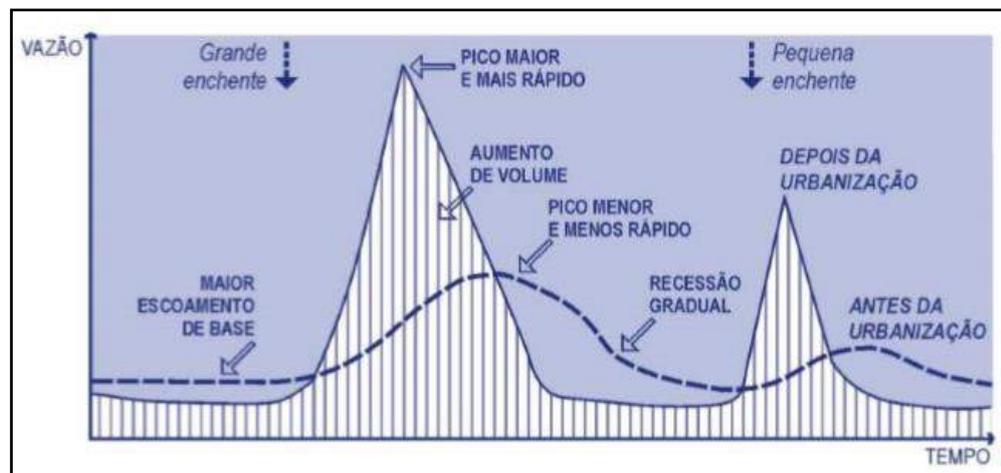
Figura 1 - Gráfico da Vazão x Tempo de um rio antes e depois da urbanização

Ainda segundo a SUDERHSA (2002), à medida que a urbanização acontece, a vazão máxima da bacia aumenta em até sete vezes, devido à impermeabilização e implantação de condutos e canais; ocorre maior produção de sedimentos e resíduos sólidos; deterioração da qualidade das águas subterrâneas e superficiais; transporte de efluentes de esgoto através de ligações clandestinas na rede; por conta da redução da infiltração de água no solo, o lençol freático acaba reduzido sem alimentação; reduz-se a evapotranspiração em consequência da área impermeabilizada não reter umidade; o deslocamento da água por escoamento superficial acontece mais rápido, que antecipa e amplifica os picos de cheia.

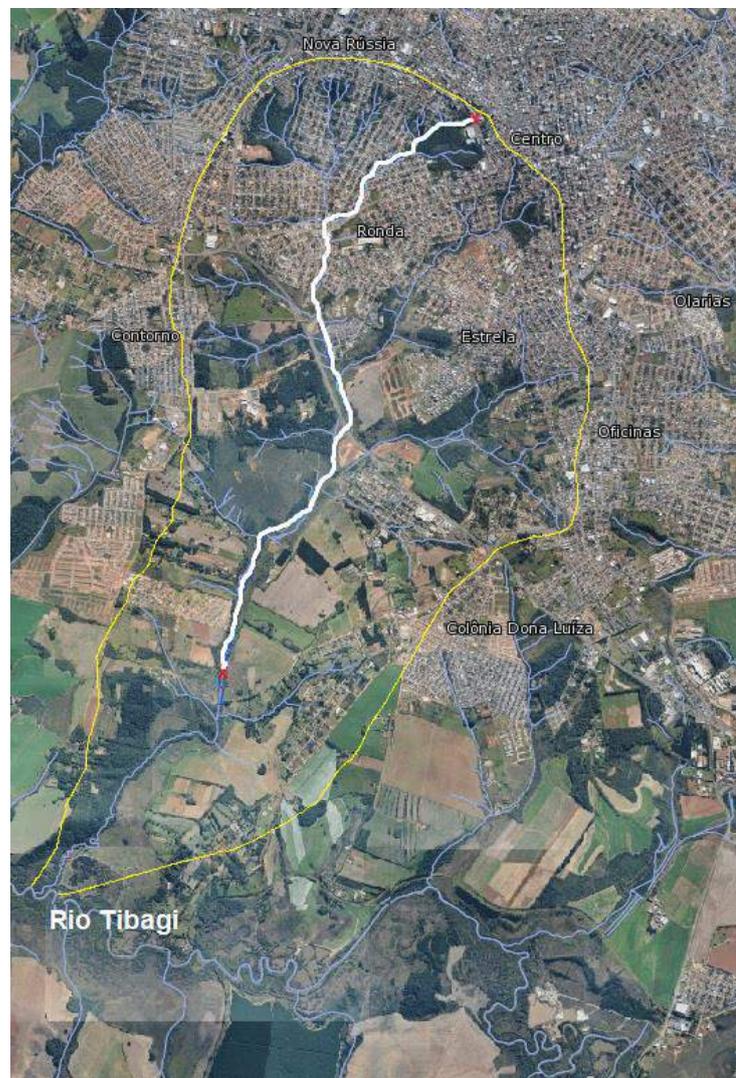
Figura 3 - Bacia da Ronda no perímetro urbano de Ponta Grossa. Em destaque o trecho de estudo

O arroio da Ronda se encontra na bacia do Tibagi, sub bacia da Ronda de área 35,76 km², sendo que 24,03 km² estão dentro do perímetro urbano (MENEGUZZO, 2010).

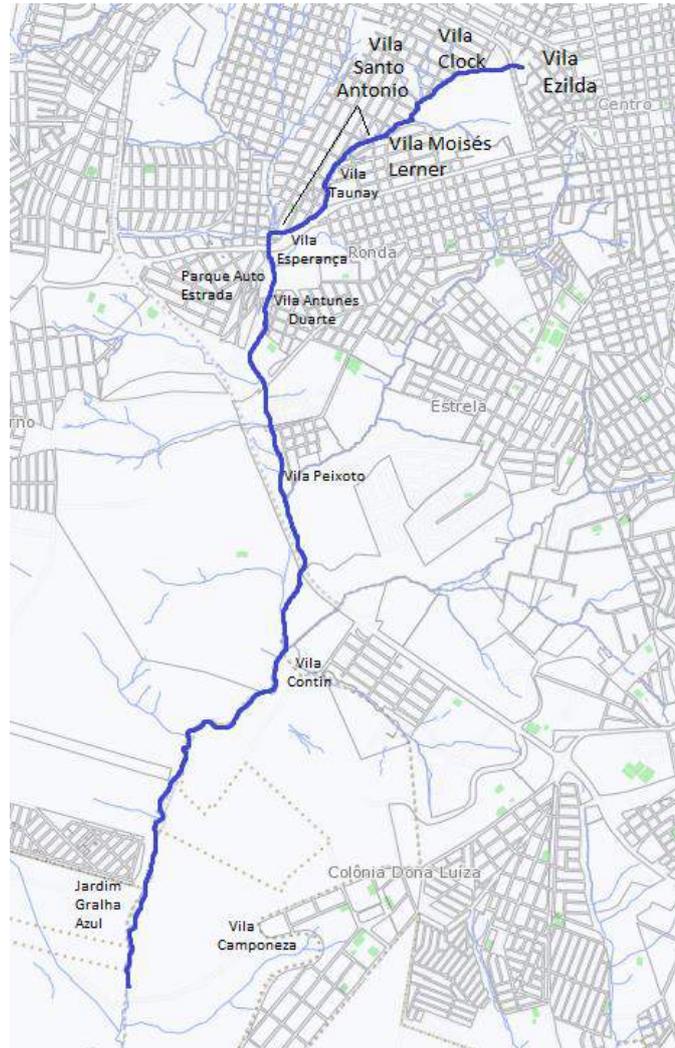
Figura 10 - Vilas adjacentes ao curso do arroio

A população considerada para amostragem será a que vive em vilas adjacentes ao arroio. A Figura 10 mostra essas vilas amostradas e suas proximidades com o trecho de estudo desse trabalho.

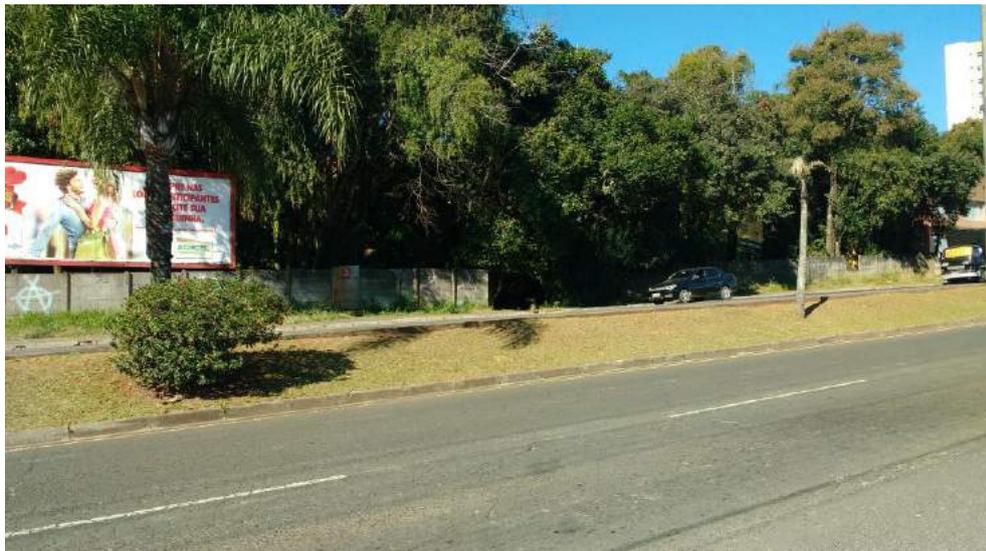
Figura 19 - Imagem do terreno onde está localizada a nascente do Arroio da Ronda

No terreno em questão é visto uma grande quantidade de resíduos sólidos jogados em meio a vegetação. A quantidade de lixo faz pensar que periodicamente o terreno é usado por pessoas talvez sem moradia, deixando inclusive evidências de necessidades fisiológicas no local. Esse tipo de atividade pode gerar a degradação da água desde sua nascente.

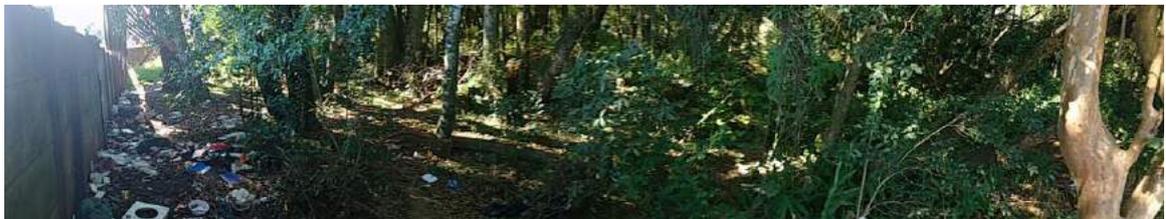
Figura 20 - Panorâmica do terreno aonde se localiza a nascente

Além da incorreta destinação dos resíduos sólidos, é possível perceber que há outras influências antrópicas no terreno como erosões e deslizamentos. Como visto na Figura 21.

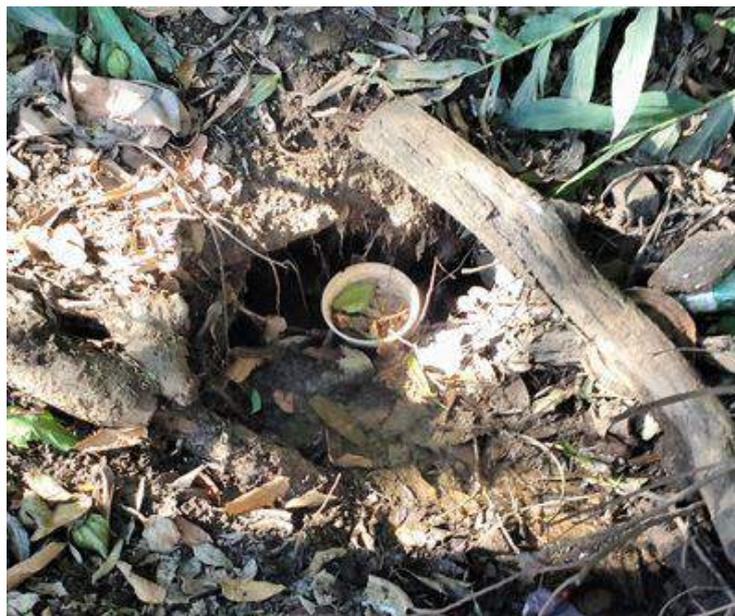
Figura 22 - Entrada do bueiro que canaliza o fluxo do rio ao seu destino por baixo da avenida João Manoel dos Santos Ribas

O terreno tem aproximadamente 300m² ocupado por mata que possui vegetação de diversos portes. É quase que inteiramente alagado e o arroio corre por pequenas lâminas d'água até um bueiro de boca parcialmente obstruída (em razão do assoreamento e de resíduos). O bueiro é a entrada para uma tubulação de concreto que cruza a avenida João Manoel dos Santos Ribas sentido oeste.

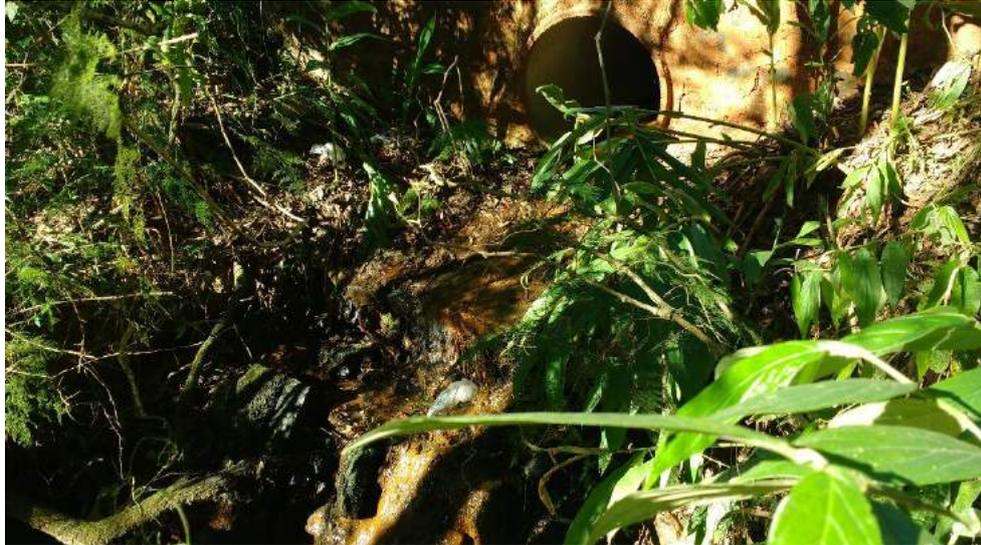
Figura 23 - Saída da tubulação que canaliza o rio por baixo da Avenida João Manoel dos Santos Ribas

Ao cruzar a João Manoel dos Santos Ribas, o Arroio volta a seguir normalmente e não canalizado, em um grande terreno de área verde.

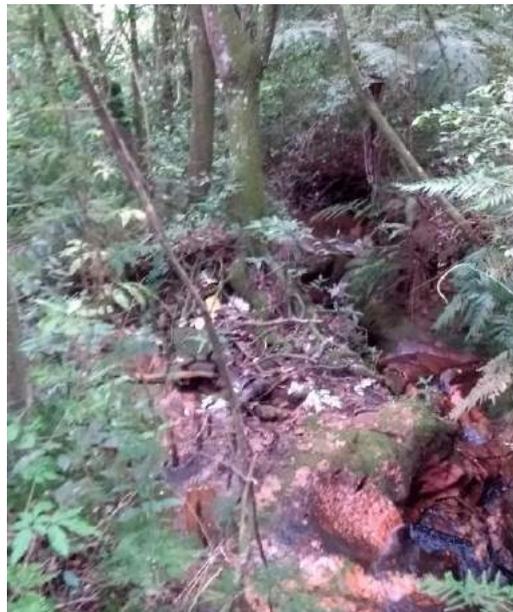
Figura 24 - Imagem que ilustra o curso do Arroio nessa região

No terreno de área verde em que o arroio deságua a topografia local se faz muito acidentada, com grandes declividades. O arroio segue por pelo menos 1 km dentro dessa área verde que se caracteriza por sucessivas pequenas quedas e verifica-se a constante presença de resíduos sólidos no Arroio, como vemos na Figura 24.

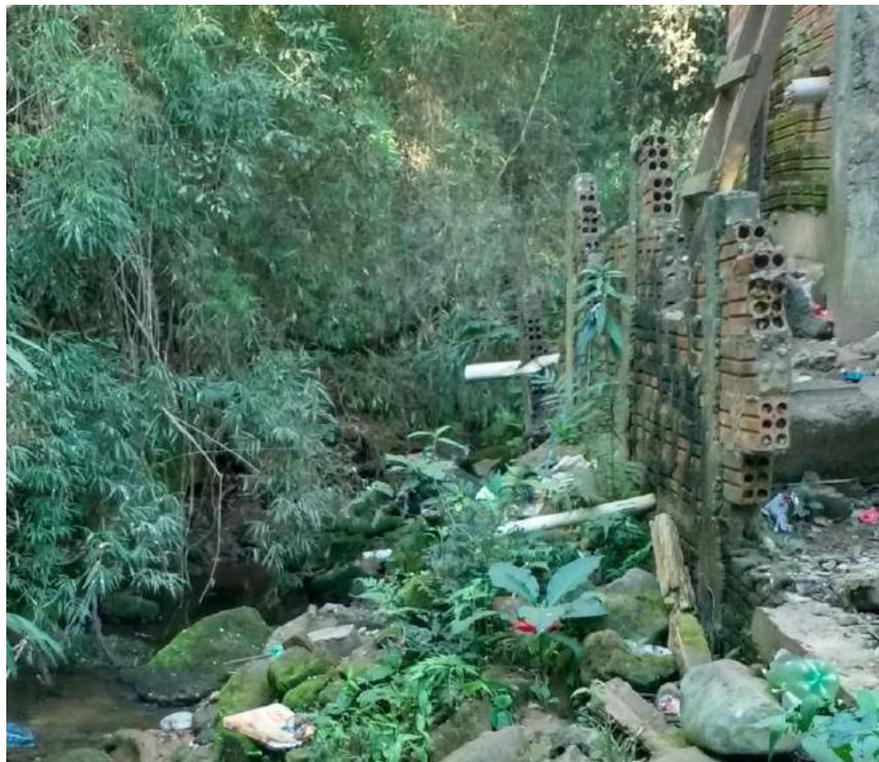
Figura 25 - Canos que despejam efluentes de esgoto das residências diretamente na calha do arroio

No fim da área verde observa-se início de ocupação urbana, é a região da vila Moisés Lerner (margem esquerda, direita da Figura 25) e Nova Rússia (margem direita, esquerda da foto). As residências estão construídas imediatamente adjacentes ao arroio e na grande maioria é possível verificar os canos de esgoto despejando direto das casas na calha do rio. Em conversa com a população, muitos confessam despejar seus esgotos na rede de drenagem pluvial (que cai diretamente no rio), e apesar de saberem que esse não é o procedimento correto, se dizem de mãos atadas por conta da inexistência de rede de coleta de esgoto da concessionária de saneamento. A presença de lixo continua grande no leito do rio.

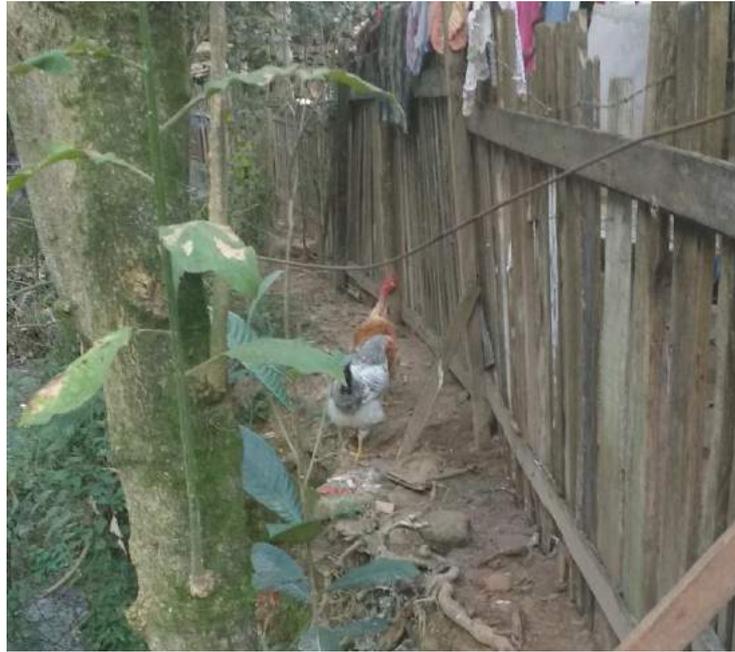
Figura 26 - Galinhas livres andando entre as residências e a calha do rio

A circulação de animais junto às pessoas é livre, há poucos muros e cercas. É muito comum a presença de animais soltos na rua como cachorros e galináceos que circulam sobre a água.

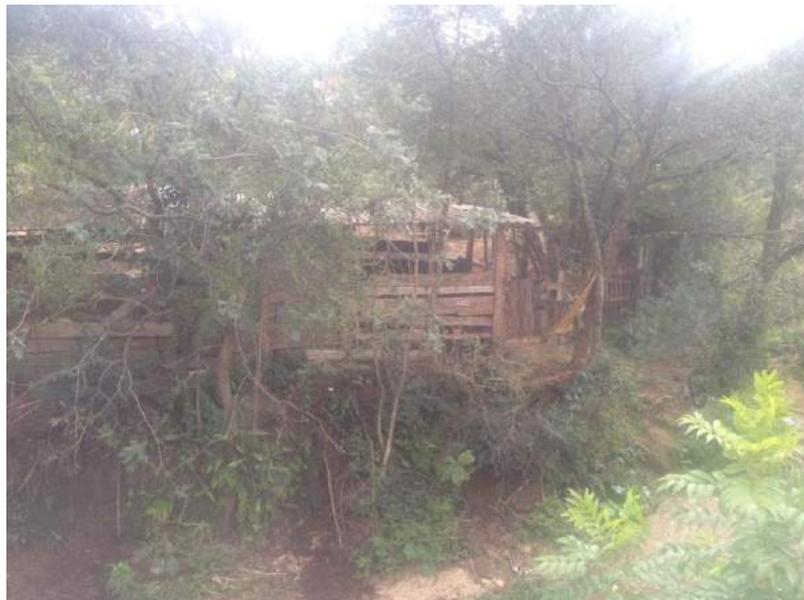
Figura 27 - Curral onde se criam porcos e cavalos ao lado do arroio

Há também a presença de cavalos, bovinos e suínos que geralmente encontram-se confinados nas propriedades próximas do arroio. A Figura 27 mostra um curral construído imediatamente ao lado do arroio

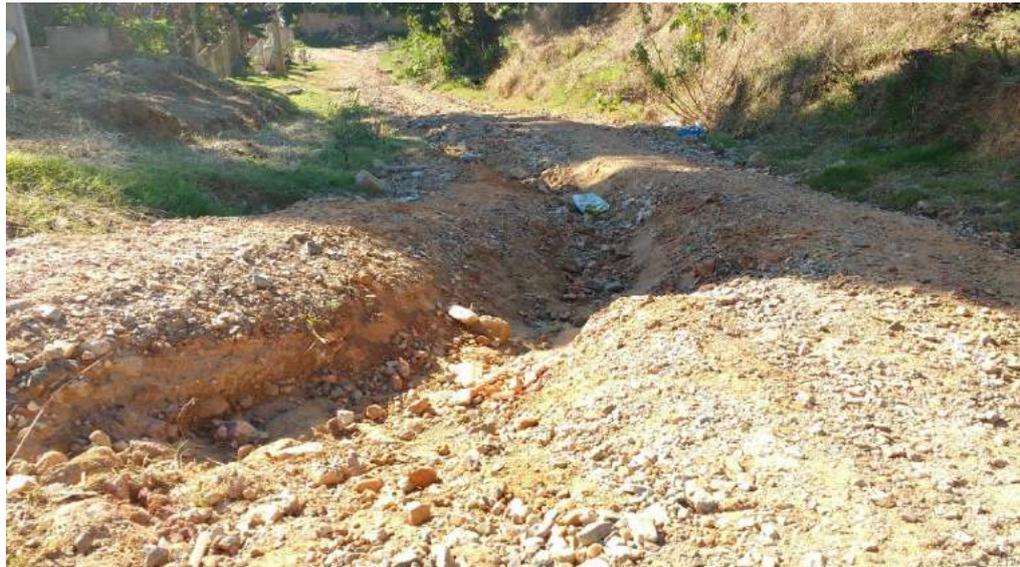
Figura 28 - Rua em estágio avançado de erosão

Nessa região verifica-se muitos trechos de rua com solo exposto intensamente degradado. A declividade característica intensifica nos episódios de chuva o carreamento de partículas, quase que todas as ruas sem asfalto são “reformadas” com resíduo de construção e demolição (RCD), jogados pela própria população clandestinamente.

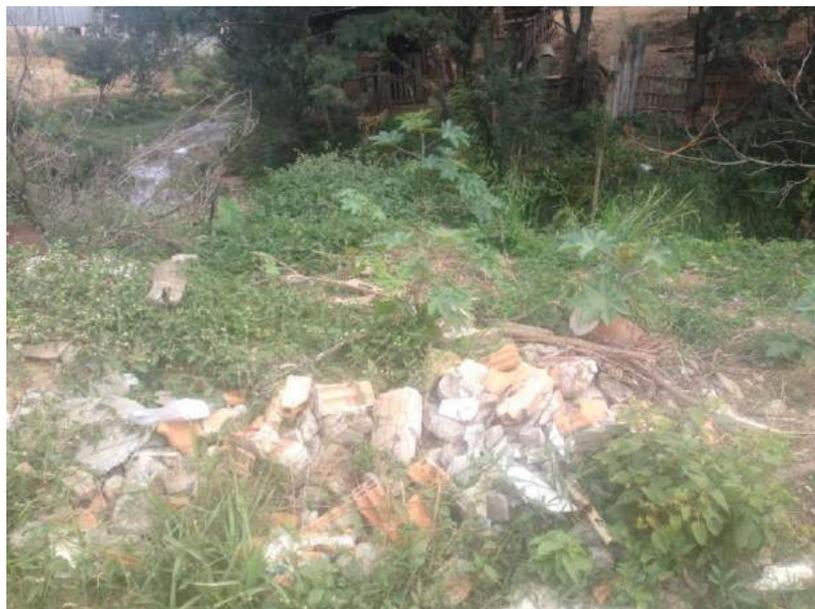
Figura 29 - Depósito de resíduos às margens do arroio

É muito comum o depósito de resíduos dos mais variados (desde arvores cortadas a lixo doméstico e RCD)

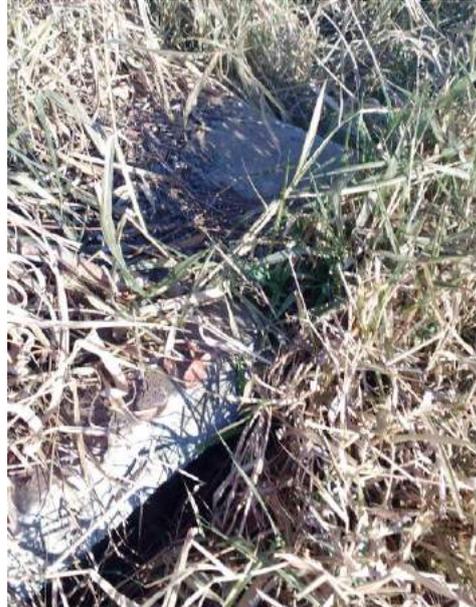
Figura 30 - Entrada de galeria pluvial em mau estado de conservação

As calçadas não estão demarcadas com guia e poucas ruas tem asfalto, e os bueiros de drenagem pluvial encontram-se na grande maioria obstruídos de solo e mato. A Figura 30 mostra um bueiro na rua Alvarez de Azevedo.

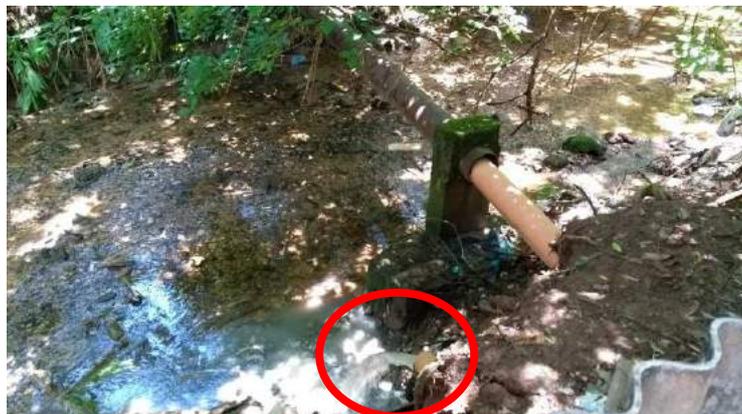
Figura 31 - Despejo de efluente de esgoto vindo de tubulação da concessionária de saneamento

Em certa altura do rio, ainda no trecho 1, a população relatou um despejo de tubulação da empresa de Saneamento. A vazão é significativa e mostra-se maior do que a vazão que o arroio suportaria para auto depurar, e que por conta do assoreamento nessa altura do trecho não se tem mais de 10 cm de lâmina d'água escoando. O Mau odor e a turbidez está presente em todo o trecho 1.

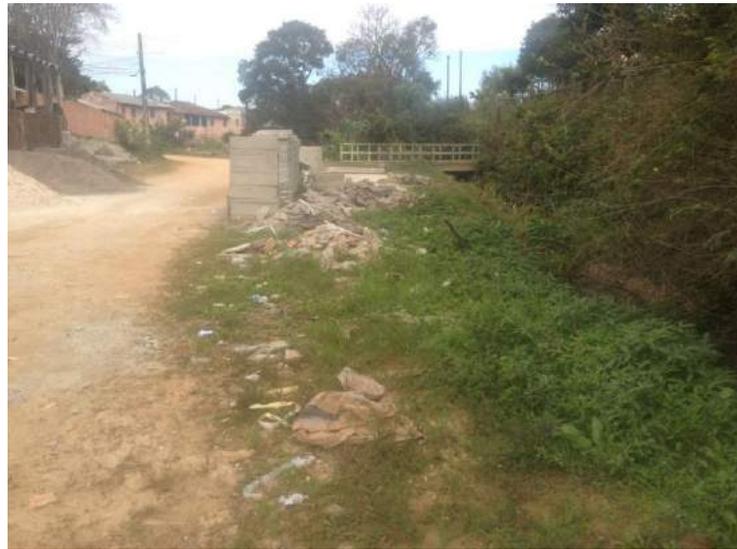
Figura 32 - Peças fabricadas e resíduos depositados incorretamente nas margens do arroio

Há também no final desse trecho uma fábrica de peças pré-fabricadas de concreto que conforme verificado em visitas costuma destinar seus resíduos incorretamente nas margens do arroio. Além da própria destinação incorreta dos resíduos, é danoso ao meio ambiente a presença do cimento por conta da sua alcalinidade que gera inúmeras consequências aos seres vivos que entram em contato.

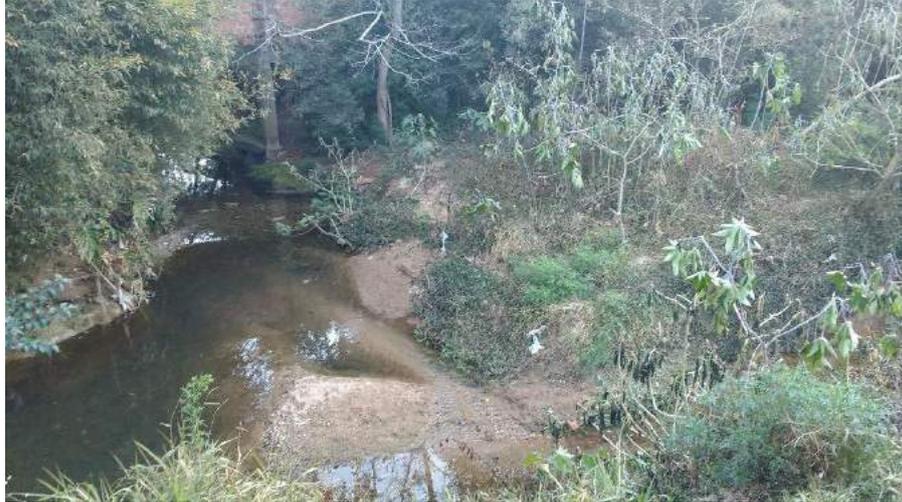
Figura 33 - Ponto assoreado dentro do arroio em ponto adjacente à Vila Moisés Lerner

O trecho em questão tem características muito próximas às do trecho 1 em toda sua extensão. Pode-se dizer que o trecho em questão (nas questões do presente trabalho: modo da ocupação, infraestrutura local, relevo, lado social) é um prolongamento do trecho anterior. O curso d'água ainda divide a vila Moisés Lerner da Nova Rússia e o relevo do entorno torna-se sutilmente mais plano à medida que o arroio segue seu curso.

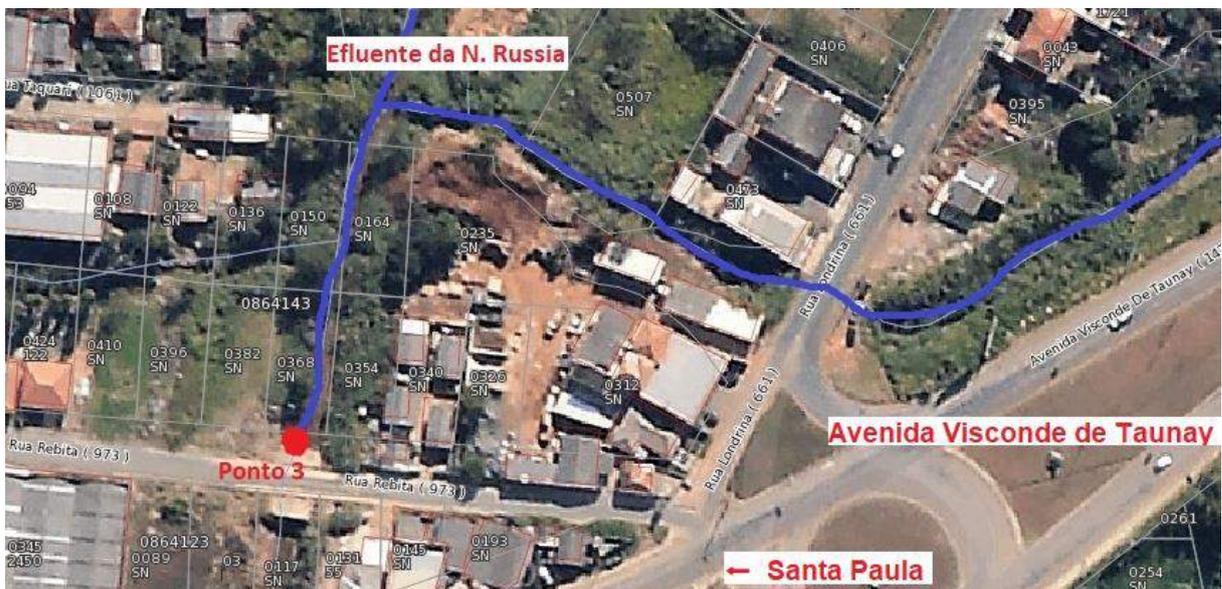
Figura 34 – Mapa ilustrativo do ponto onde o arroio recebe grande efluente de outra bacia

Ao chegar no cruzamento onde a rua Londrina se encontra com a Visconde de Taunay, o arroio recebe um efluente de vazão significativa que vem da Nova Rússia, praticamente dobrando o seu volume de água. É possível verificar na imagem a seguir que alguns proprietários de lotes adjacentes estão “ampliando” suas propriedades na direção do rio através de aterros.

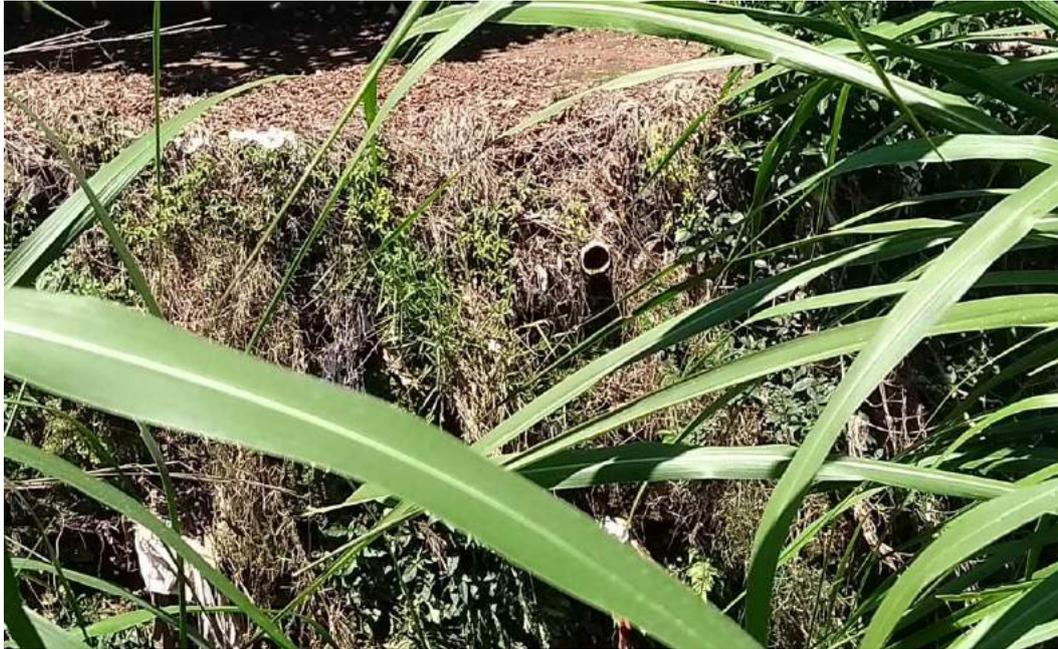
Figura 37 - Despejo irregular na margem do arroio

O capim alto na margem ainda é muito presente, fato que dificulta o acesso ao corpo hídrico e a identificação de despejos irregulares, mas em vários pontos e em conversas com a população conseguimos verifica-los, como na figura 37, que ilustra ponto próximo ao cruzamento da Rua Sertaneja com a Rua Baltazar Lisboa.

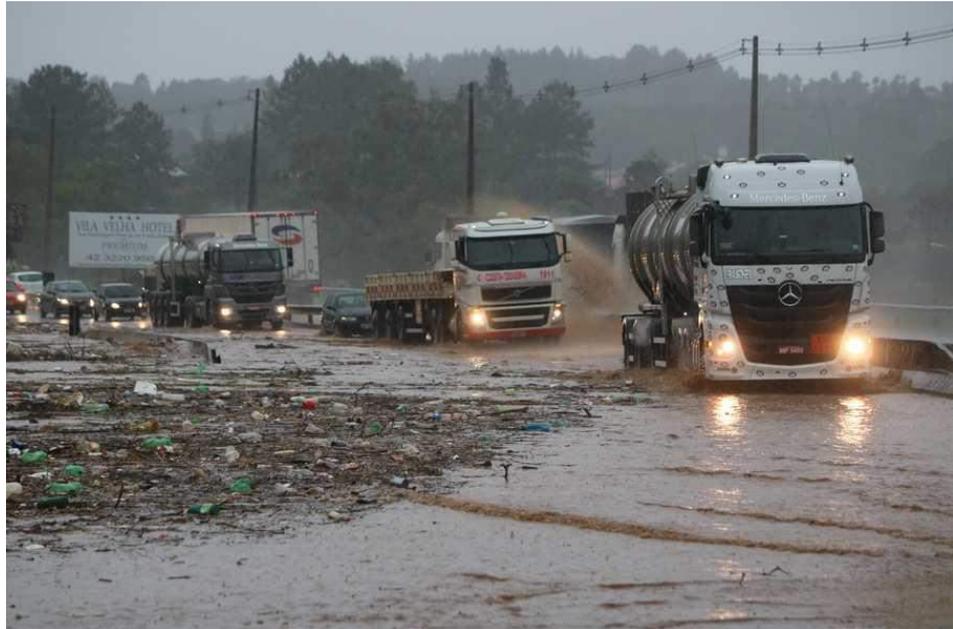
Figura 38 - Alagamento do arroio da Ronda em 04/11/2017

O terreno mostra-se cada vez mais plano, por isso acabam sendo geradas naturalmente as regiões de banhado (várzeas), que vão se tornando mais comuns gradativamente à jusante. A medida que essas regiões estão mais presentes, a população relatava mais problemas em quanto a alagamentos e refluxos nos ralos das residências, além do mau cheiro que continua constante.

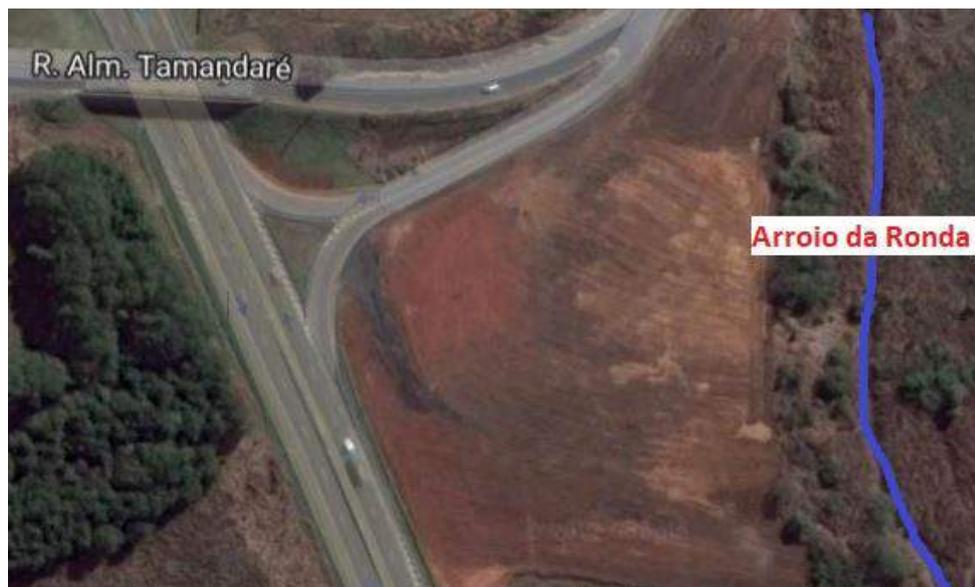
Figura 39 - Terreno aterrado em região natural de várzea

Mesmo sendo uma região que não devia ser aterrada por conta de seu relevo plano e por sua função natural na regularização de vazões, é possível verificar esse tipo de prática principalmente nas regiões próximas à rodovia.

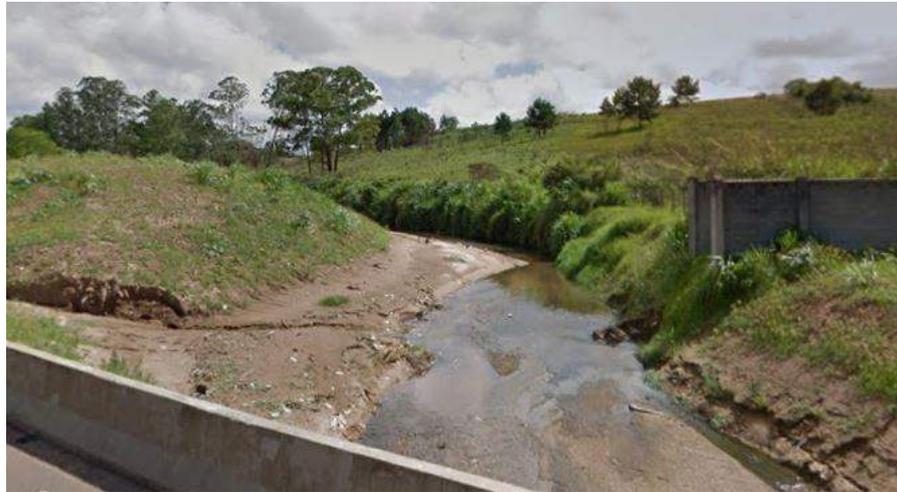
Figura 40 - Ponto assoreado no trecho 3

Por conta da característica de várzea nessa região, é mais difícil aproximar-se da margem do rio para verificar o assoreamento do arroio. Porém, quando se tem o acesso ao mesmo, o assoreamento e as erosões confirmam-se presentes.

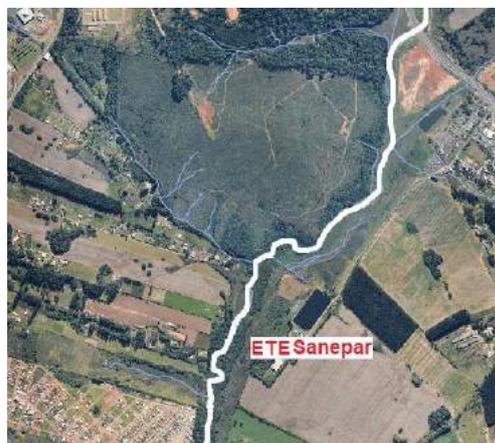
Figura 41 - Propriedades nas proximidades do trecho 4

O Trecho 4 inicia logo após a ponte onde a rodovia atravessa o arroio. Essa região ainda tem relevo de baixas declividades propiciando a presença de várzeas no entorno do arroio, sendo assim, vê-se cada vez menos propriedades nas proximidades do corpo hídrico. Há também o fato de que se inicia aqui a zona rural, e essa apesar de não construir na proximidade do arroio, leva suas plantações próximas ao mesmo.

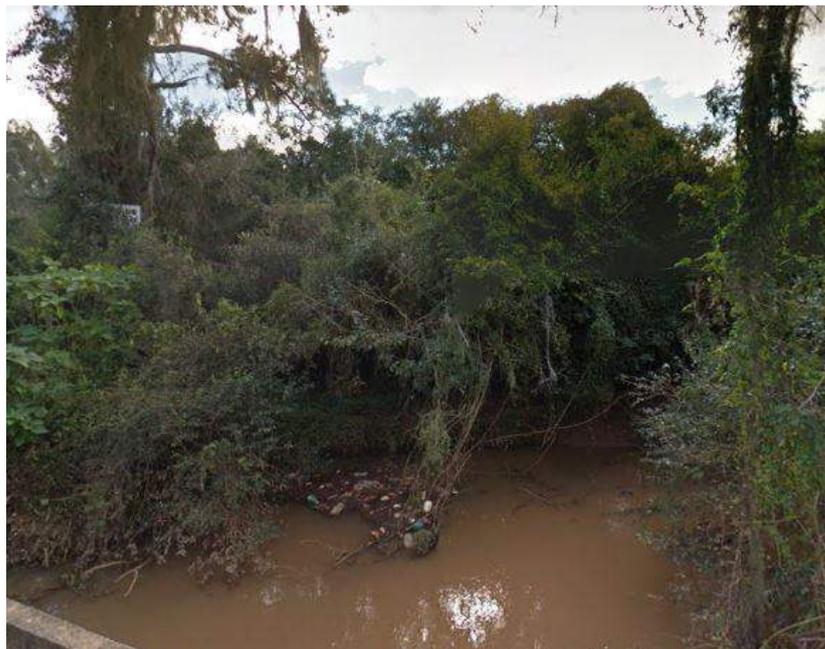
Figura 42 - Poluição no rio no ponto 6

Esse é o trecho mais curto do estudo, tem as características da parte final do trecho 4. Em suas redondezas há a presença de propriedades que realizam atividades agrícolas, que se distanciam do rio em uma faixa de vegetação de aproximadamente 5 metros em todo trecho. O rio ainda apresenta turbidez visual e mau odor. Ainda nesse trecho é possível verificar assoreamento e a presença de espumas ou outros materiais flutuantes dentro do leito como isopores, plástico, madeiras, metais.

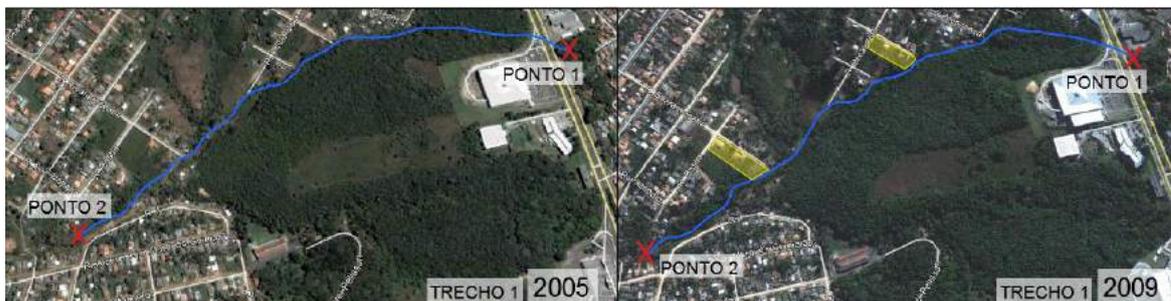
Figura 43 - Mapa das ocupações nos anos de 2005 e 2009 no trecho 1 do estudo.

Os mapas a seguir mostram o trecho 1 nos anos de 2005 e de 2009. É possível verificar que duas grandes áreas foram ocupadas no período. Como vê-se nos mapas, as áreas são em regiões bem próximas ao rio.

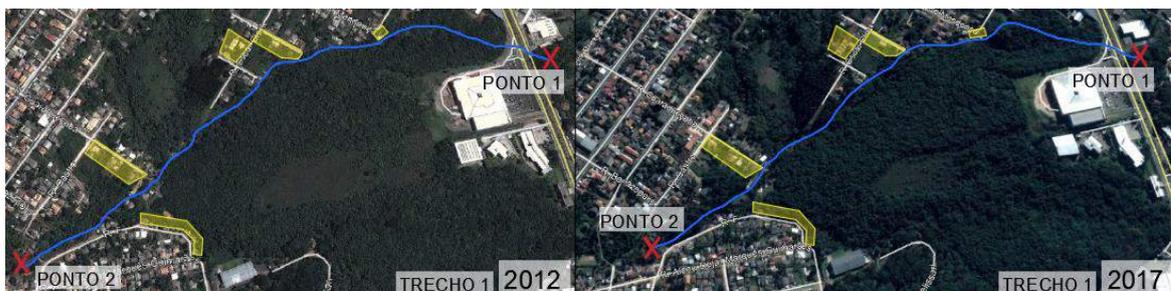
Figura 44 - Mapa das ocupações nos anos de 2012 e 2017 no trecho 1 do estudo.

Verifica-se que entre 2009 e 2012 mais três grandes terrenos de proximidade com o rio foram ocupados. Depois de 2012 não houve ampliação. Entre 2005 e 2017, mais de 20000 m² foram ocupados.

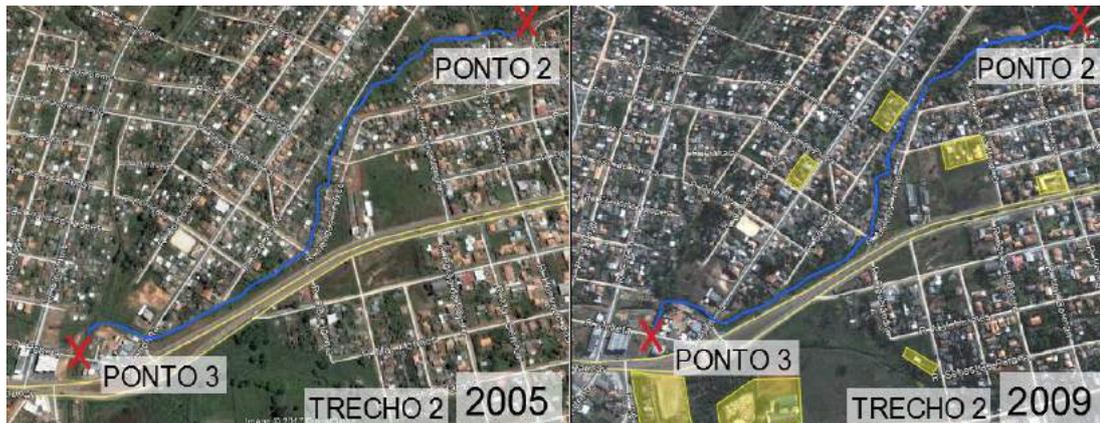
Figura 45 - Mapa das ocupações nos anos de 2005 e 2009 no trecho 2 do estudo.

Na imagem abaixo, tem-se imagens aéreas do trecho 2 nos anos de 2005 e 2009, como visto, houveram muitas novas ocupações, sendo essas em grandes áreas.

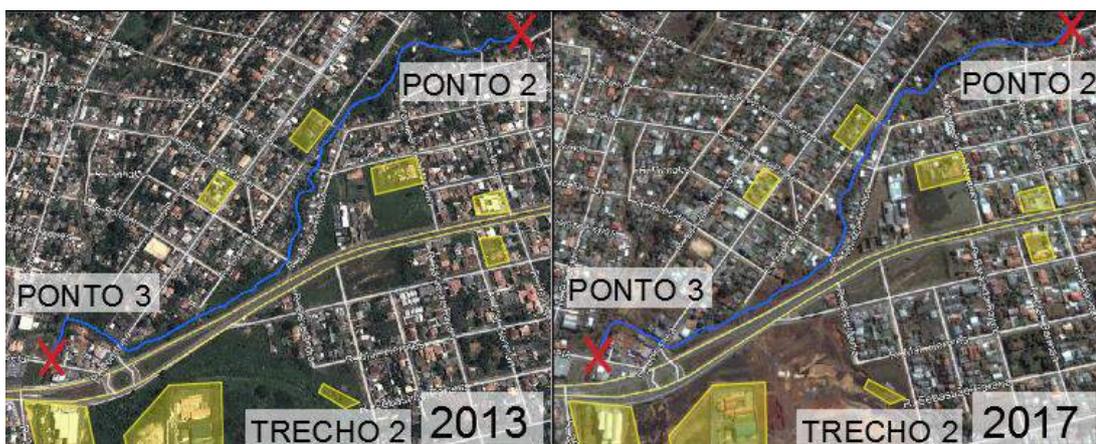
Figura 46 - Mapa das ocupações nos anos de 2013 e 2017 no trecho 2 do estudo.

Entre os anos de 2009 e 2012 apenas uma pequena nova área foi ocupada. Entre 2012 e 2017 nenhuma nova área ocupada, entretanto, vemos com destaque uma região na parte inferior do mapa que nesse intervalo de tempo deixou de possuir cobertura vegetal, mostrado nas imagens de 2017 uma grande área com solo exposto.

Toda área ocupada entre 2005 e 2017 ultrapassa os 50000m².

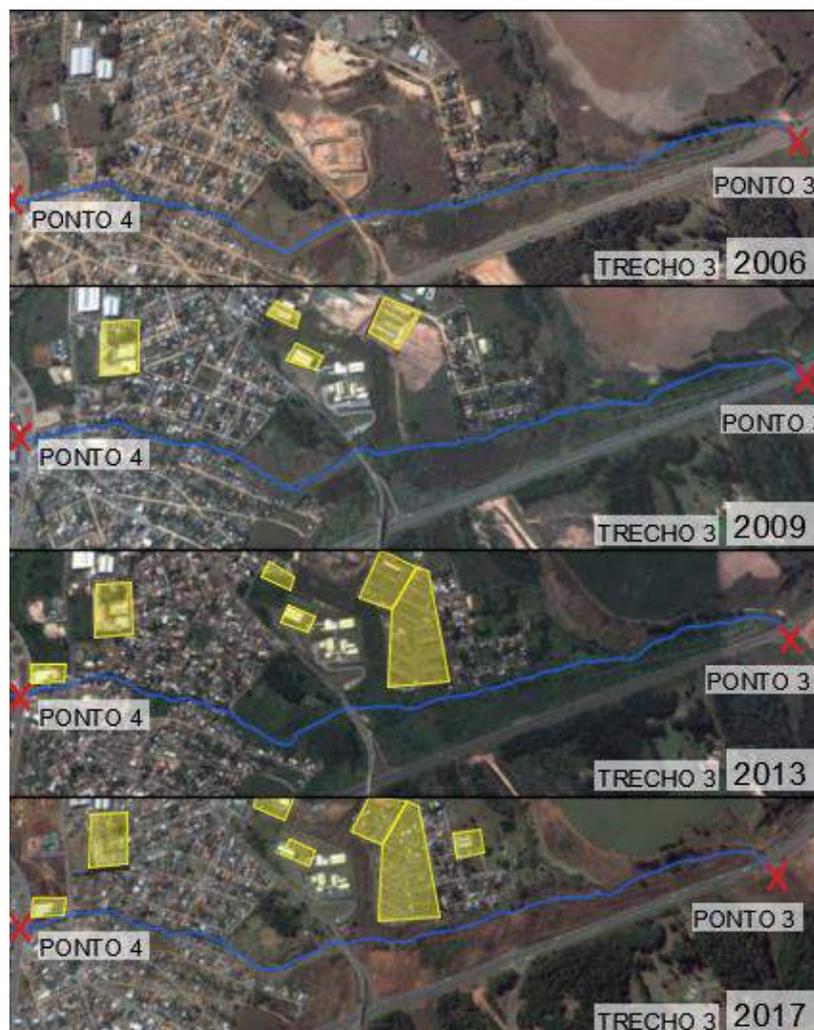
Figura 47 - Mapa das ocupações nos anos de 2006, 2009, 2013 e 2017 no trecho 3 do estudo.

A imagem a seguir mostra todas as fotografias do trecho levantadas para a análise. No ano de 2006 vemos que grandes áreas da região superior do mapa já estavam em processo de ocupação e já estavam com o solo exposto. Em 2009 verifica-se que houve a ocupação definitiva de várias áreas antes em processo de ocupação, mas essas não por completo. No ano de 2013 a região de terrenos em processo de ocupação vista no mapa de 2006 está já completamente ocupada e totaliza desde 2005 mais de 130000m² de novas ocupações. No mapa de 2017 é possível ver uma grande área de solo exposto entre o rio e a rodovia com aproximadamente 1400m².

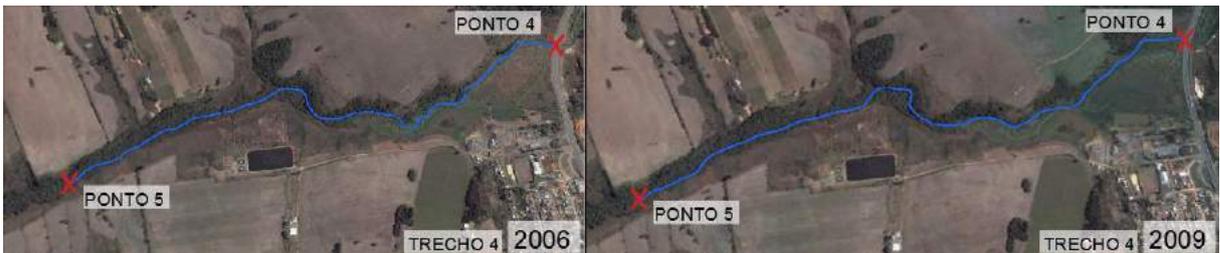
Figura 48 - Mapa das ocupações nos anos de 2006 e 2009 no trecho 4 do estudo.

Esse trecho não teve aumento de ocupações entre os anos de 2006 e 2009, isso também se dá pelo fato de que o zoneamento no entorno é majoritariamente de zona rural.

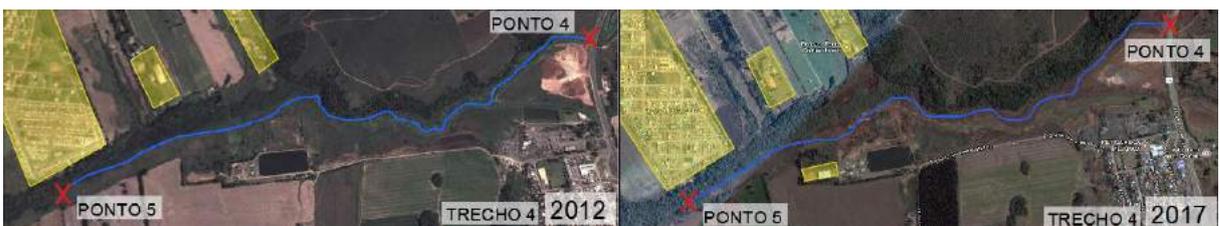
Figura 49 - Mapa das ocupações nos anos de 2012 e 2017 no trecho 4 do estudo

Entre os anos de 2009 e 2012 foi executado a ocupação de grandes áreas, sendo uma delas o jovem loteamento Galha Azul, que é uma recente área impermeabilizada. No período temporal seguinte, foi somado a ocupação de apenas uma pequena região.

As novas áreas de ocupação no período entre 2006 e 2017 foram de mais de 400000 m² devido principalmente ao loteamento Galha Azul.

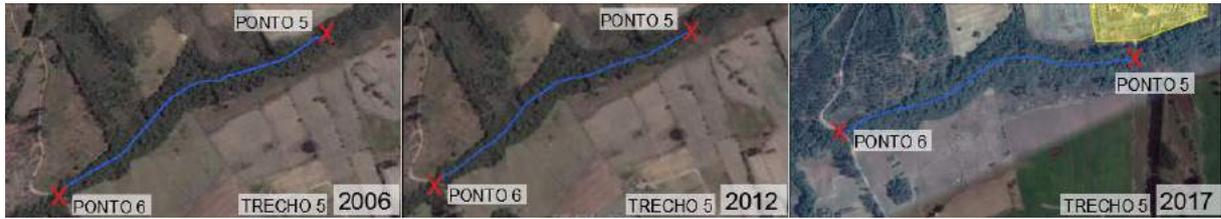
Figura 50 - Mapa das ocupações nos anos de 2006, 2012 e 2017 no trecho 5 do estudo

Esse trecho é o de menor comprimento dentro do estudo e é o que apresentou menos diferença na questão da ocupação. Assim como o trecho anterior, o zoneamento de seu entorno é quase completamente que rural, com exceção da Vila Galha Azul, que foi computada no trecho anterior.
