**CAUSAS E CONSEQUÊNCIAS DE *CREEP* EM TALUDE ARTIFICIAL: ESTUDO  
DE CASO NA RUA MELVIN JONES, PONTA GROSSA, PR.**

Trabalho de conclusão de curso  
apresentado ao curso de Licenciatura  
em Geografia da UEPG para a  
obtenção do título de Licenciatura em  
Geografia.

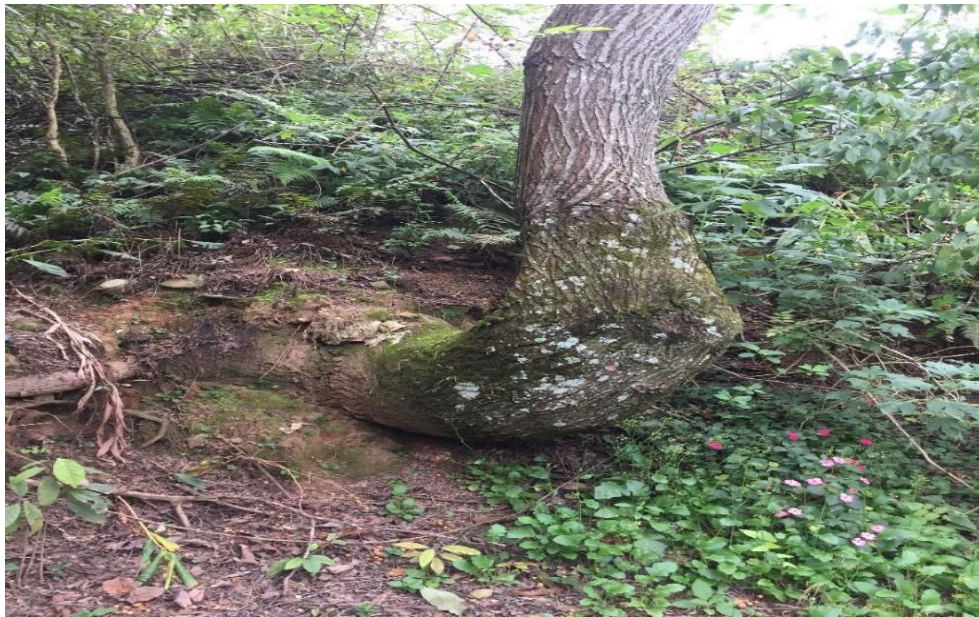
FIGURA 4: Árvore apresentando tronco curvado

Tendo em vista que o objeto de estudo consistiu em caracterizar o processo de (*creep*) em talude artificial situado em uma via pública, através de observações de campo, pôde-se notar determinadas evidências, como estruturas de casas antigas demolidas, que demonstram a presença de moradores que por algum motivo deixaram o local. Além dos destroços, constatou-se a ocorrência de indícios de rastejo, tais como troncos curvos de árvores (Figura 4), cerca adernada (Figura 5), rachaduras na pavimentação da calçada (Figura 6), trincas na superfície do solo.

Desta forma, constatou-se, por meio da metodologia empregada, a existência de um processo de *creep*, que contribui para a existência de danos nas estruturas das casas, cercas adernadas, vegetação alterada (árvores inclinadas e embarrigadas), afundamento de asfalto em via pública e rachaduras em calçadas.
