DESCARACTERIZAÇÃO DE UMA BARRAGEM DE REJEITO ALTEADA A
MONTANTE: ANÁLISES DE ESTABILIDADE E TENSÃO DEFORMAÇÃO

Trabalho de Conclusão de Curso apresentado
para obtenção do título de bacharel na
Universidade Estadual de Ponta Grossa. Área
de Engenharia Civil.

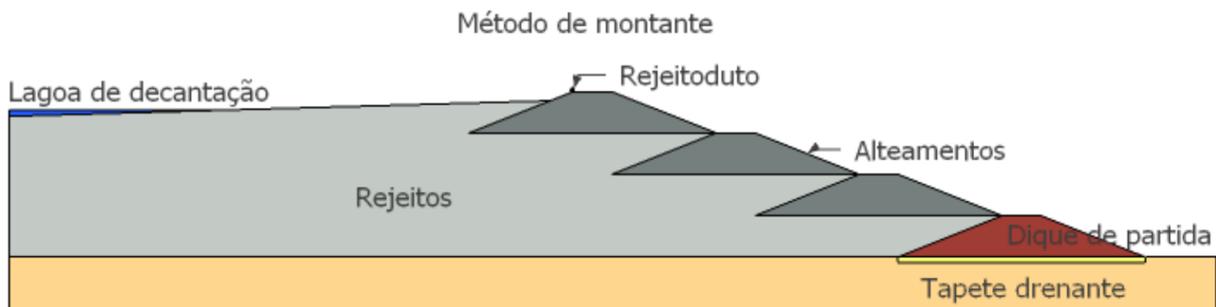
Os alteamentos a montante foram amplamente utilizados na mineração brasileira, devido ao seu menor consumo de material e redução da área degradada, uma vez que esta realiza seus alteamentos sobre o próprio rejeito, como é possível visualizar na figura 3. Este método

Figura 3: Método de alteamento a montante.

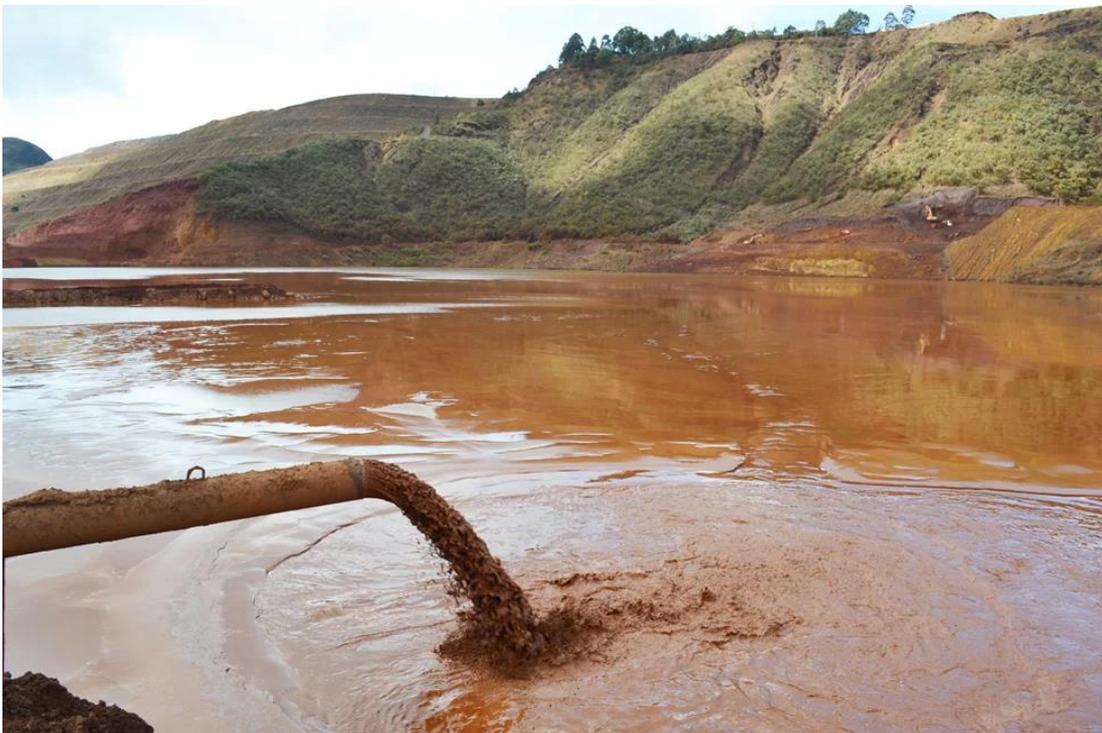
Figura 6: Transporte e deposição de rejeito em forma de polpa.

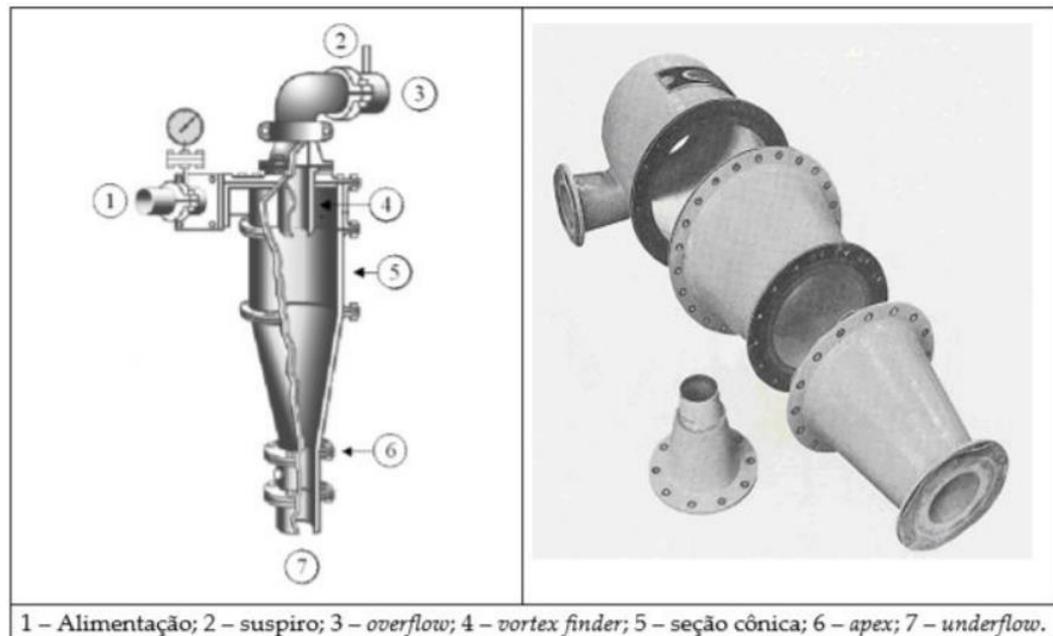
Figura 7: Funcionamento do hidrociclone

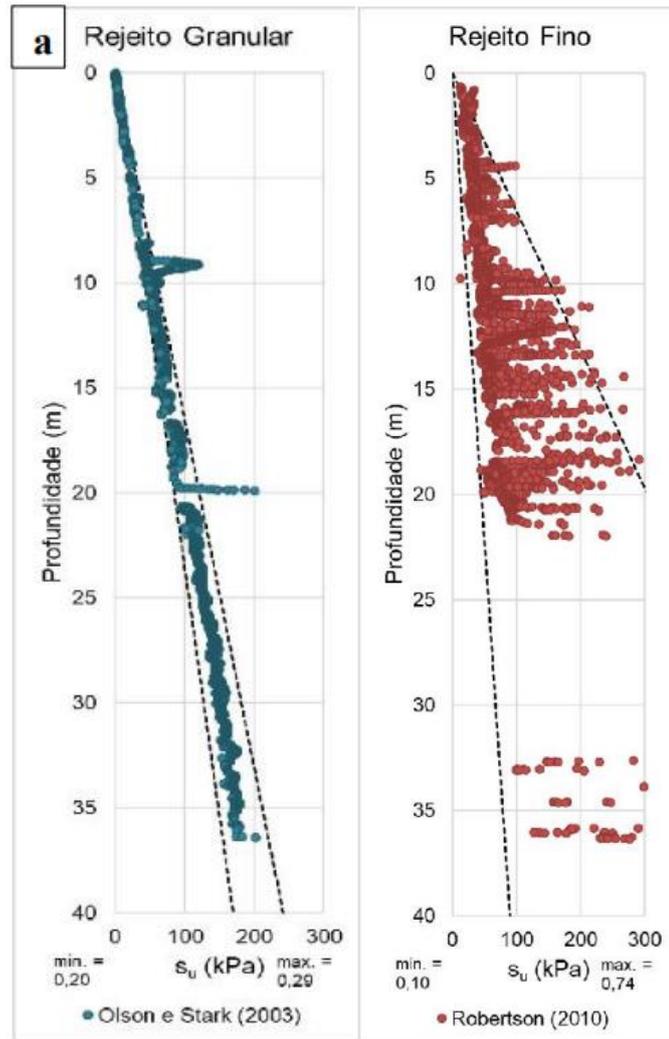
Figura 8: Estimativas feitas para o rejeito granular e fino pelo ensaio CPTu.

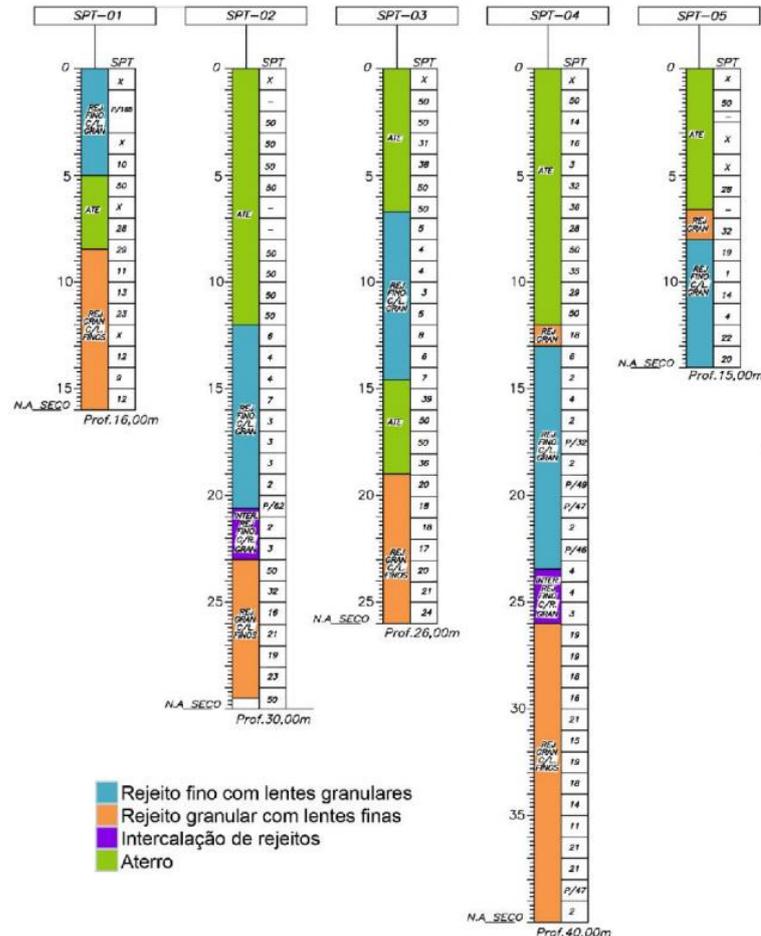
Figura 9: Ensaios SPTs utilizados para obtenção dos módulos de elasticidade.

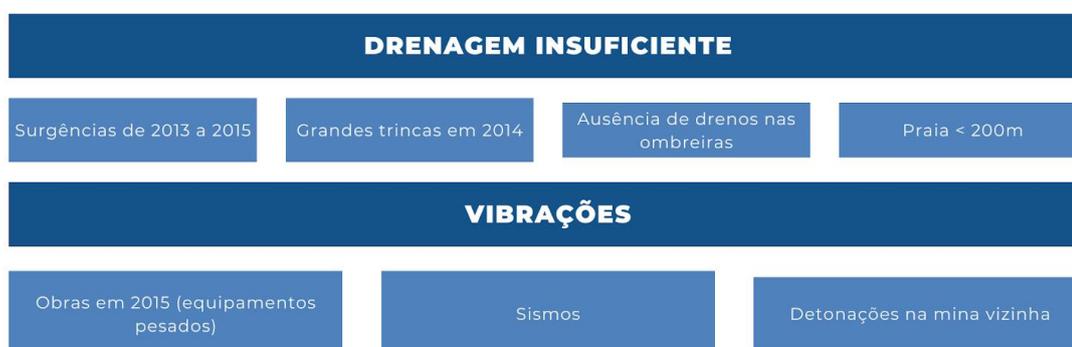
Figura 10: Sequência de eventos que levaram ao rompimento da Barragem do Fundão.

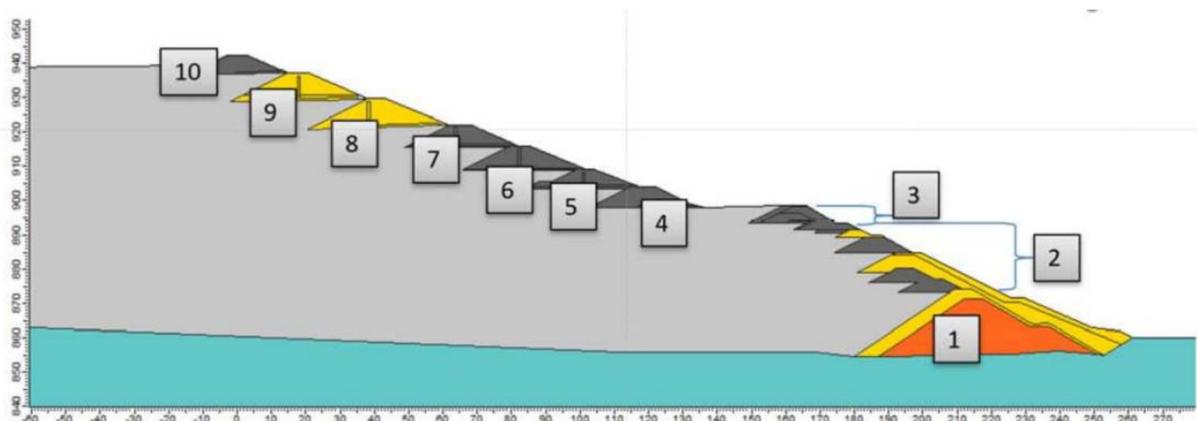
Figura 15: Seção da barragem B1.

Utilizando a barragem de Brumadinho como referência, foi elaborada uma seção, realística genérica com dados disponibilizados pela ANM, a qual foi utilizada para o desenvolvimento das análises do presente trabalho, os dados levantados levaram em conta a localização estar no quadrilátero ferrífero, mesma região dos parâmetros geotécnicos apresentados no capítulo 2.3. Os critérios envolvidos na escolha desta barragem foram: a) localização: está no estado com maior número de barragens a serem descaracterizadas e próxima à locais onde ocorreram rompimentos de outras barragens; b) capacidade: Entre 12 e 30 milhões de metros cúbicos, portanto, dentro do prazo para descaracterização estabelecido pela ANM e; c) minério beneficiado: trata-se de uma barragem de rejeito de minério de ferro,

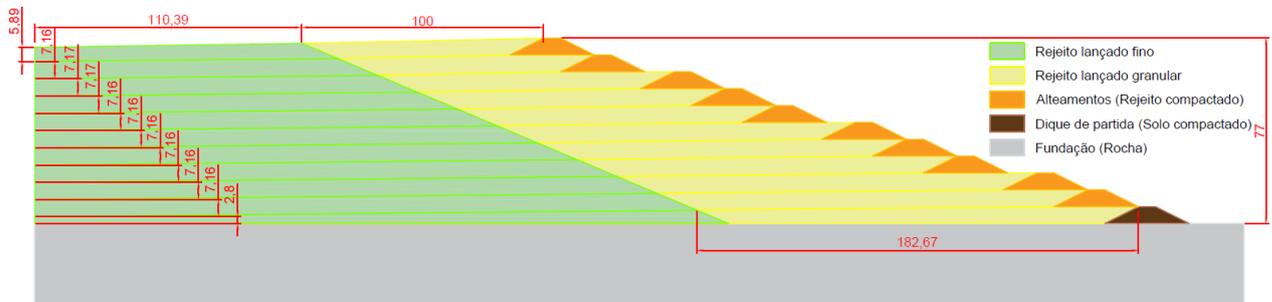
Figura 16: Seção realística adotada.

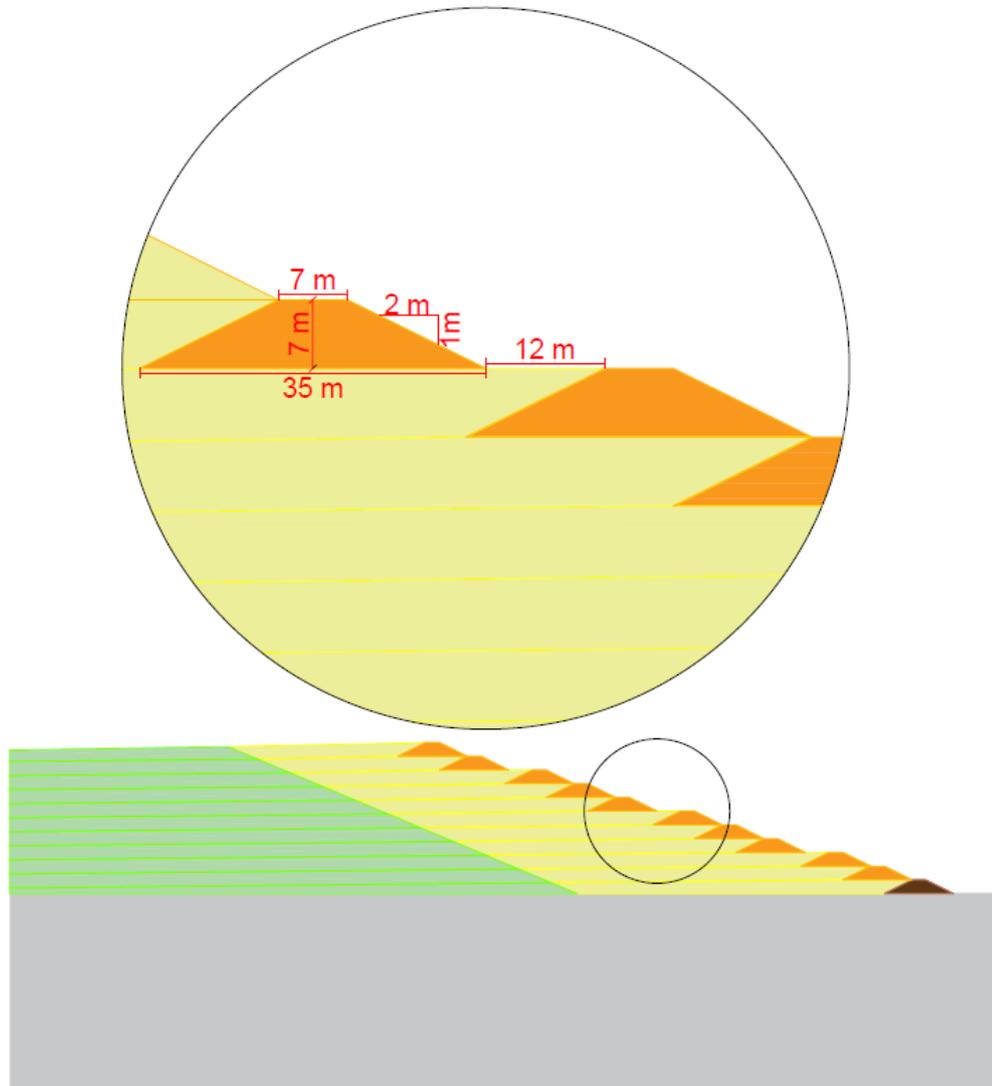
Figura 17: Seção realística adotada - alteamentos.

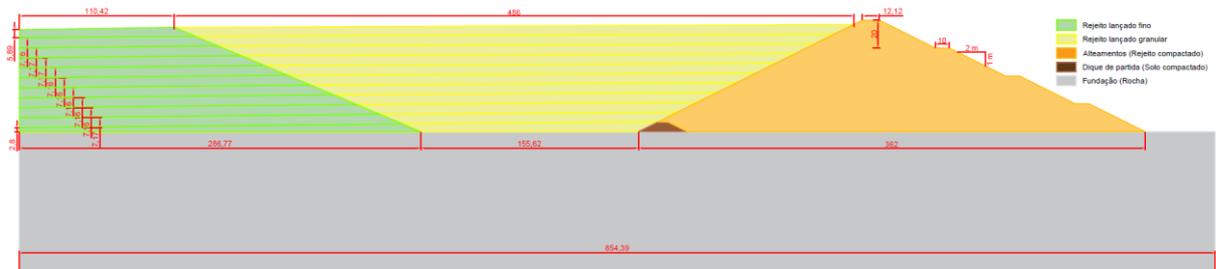
A elaboração da seção com alteração do método de alteamento para jusante levou em conta a conservação do nível dos rejeitos, tendo sua altura alterada para 80 metros a fim de evitar *overtopping*, porém com os rejeitos permanecendo no nível de 77 metros a inclinação dos taludes permaneceu a mesma, 1:2, porém com bermas de 10 metros a cada 20 metros de altura, a extensão da estrutura aumentou para 854,39 metros. A seção elaborada a fim de realizar as modelagens numéricas anteriormente citadas é apresentada na figura 18.

Figura 18: Seção realística adotada com alteração do método para jusante.

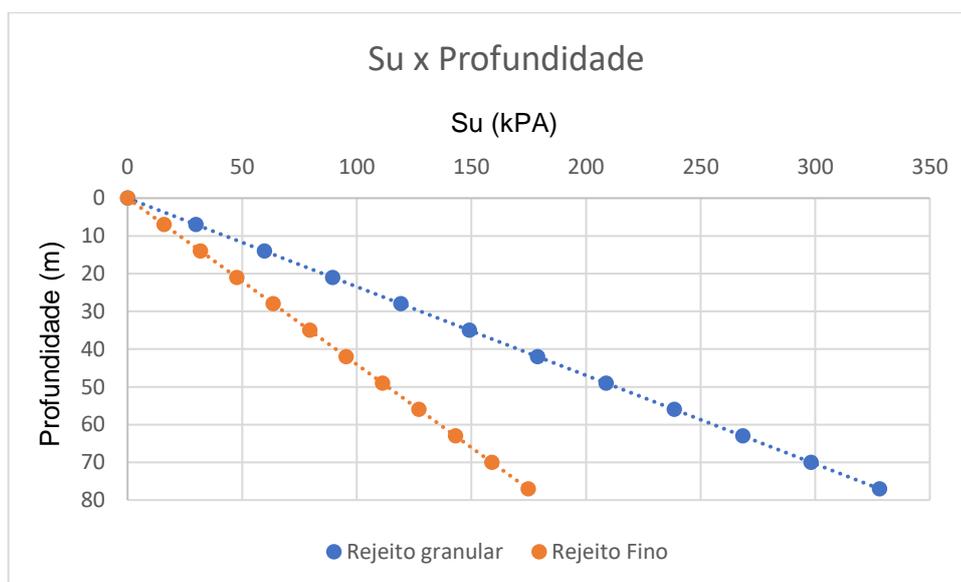
Figura 19: Gráfico Su x Profundidade.

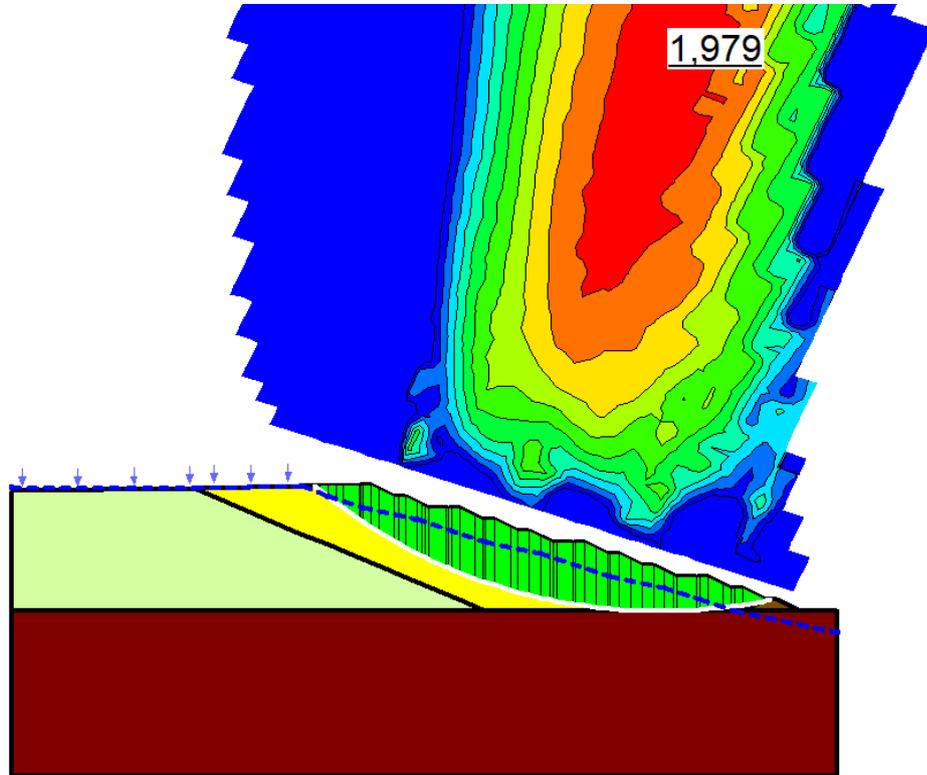
Figura 20: Análise na condição drenada do décimo alteamento.

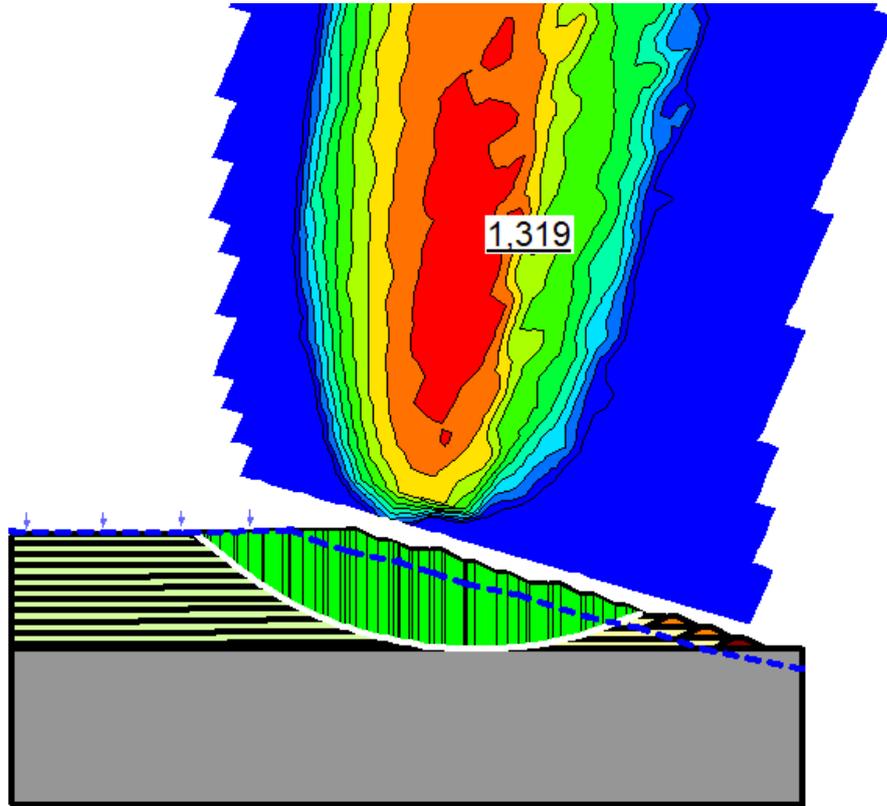
Figura 21: Análise na condição não drenada do décimo alteamento.

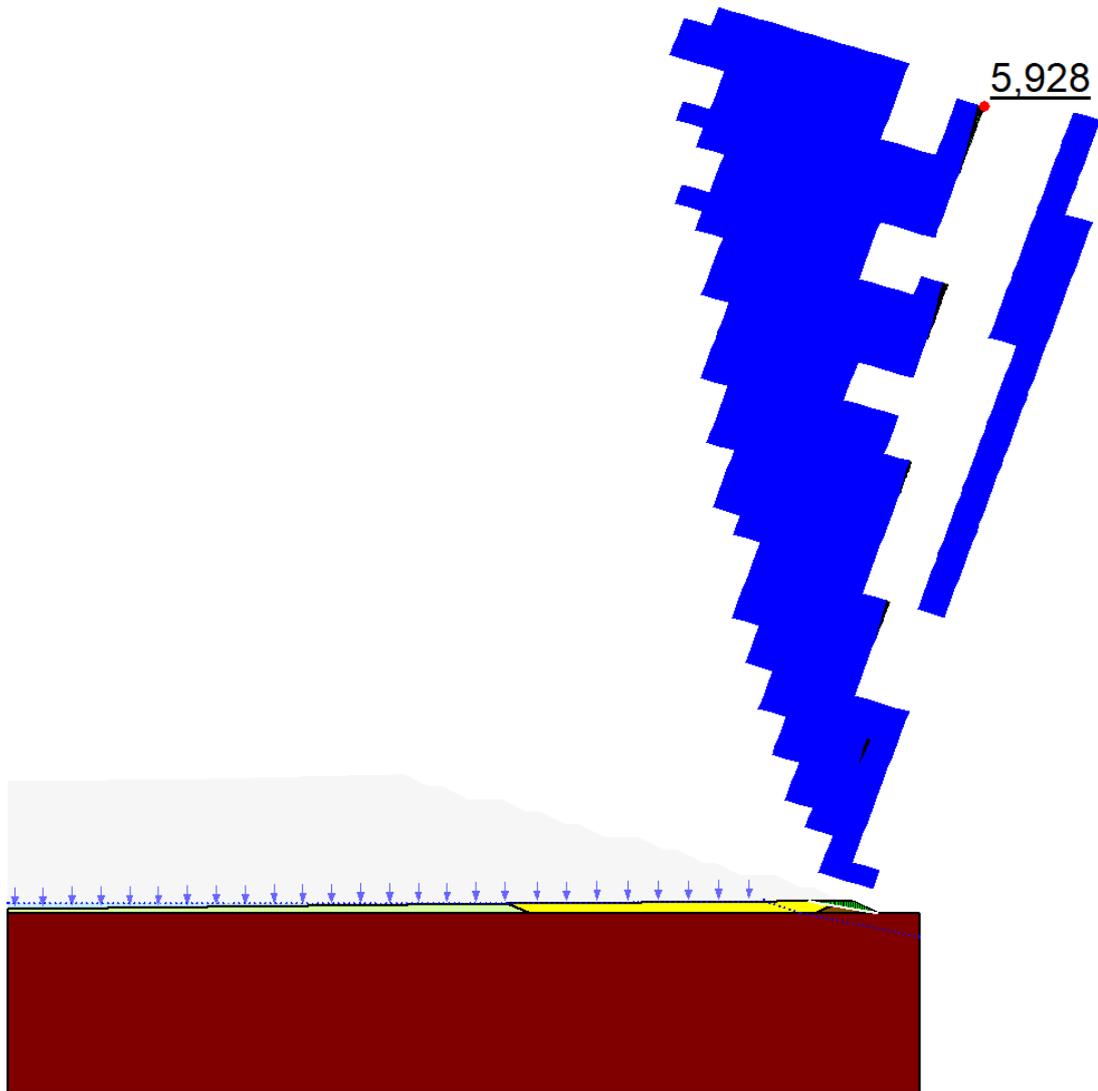
Figura 22: Análise na condição drenada no dique de partida.

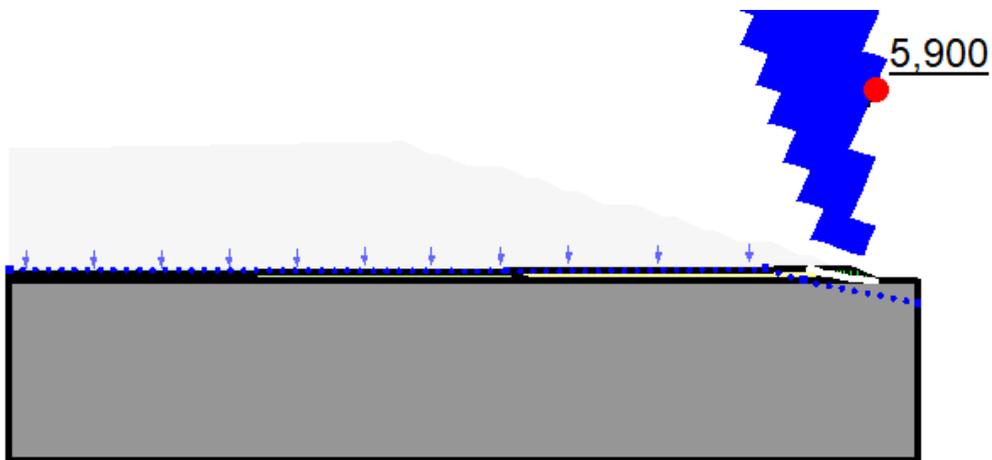
Figura 23: Análise na condição não drenada no dique de partida.

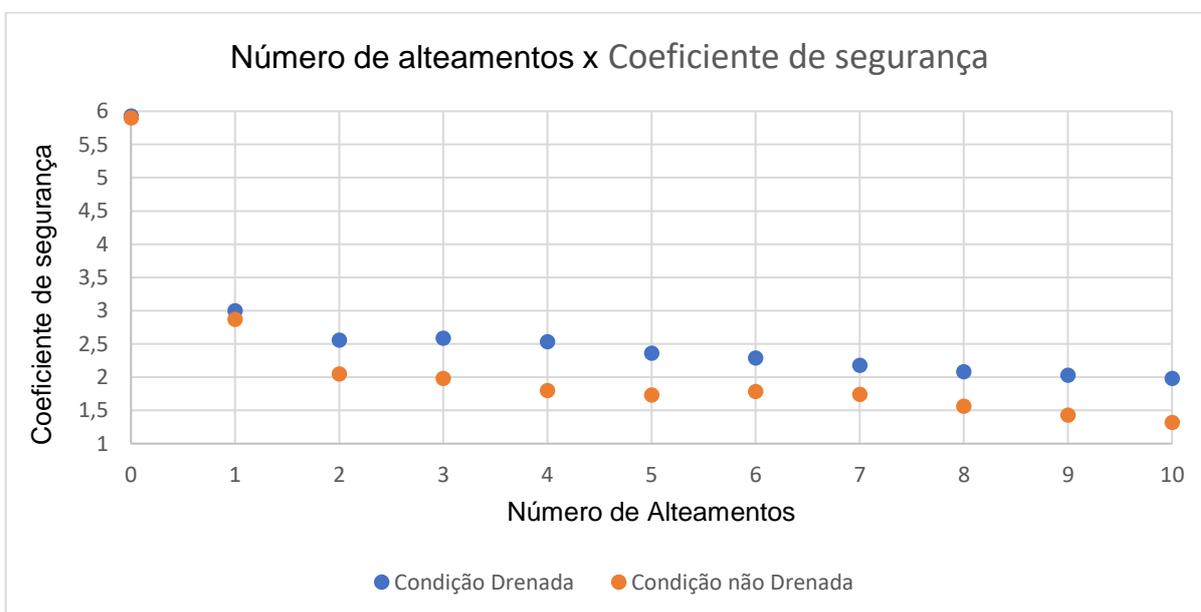
Analisando as variações entre o segundo e o décimo alteamentos, a fim de eliminar os valores discrepantes do dique de partida e primeiro alteamento, é possível notar tanto na condição drenada, quanto na não drenada, um comportamento aproximadamente linear quando elaborado um gráfico com todos os fatores de segurança, é notável também que ao restar apenas o dique de partida os coeficientes de segurança são muito próximos, evidenciando um rompimento preferencial na condição drenada. É possível observar esse comportamento na figura 25.

Figura 24: Coeficiente de segurança, nas análises de estabilidade, em função do número de alteamentos.

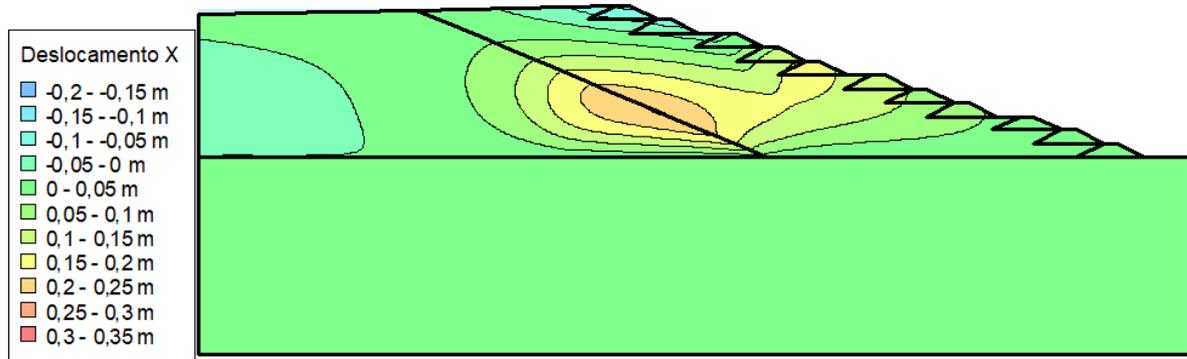
Quanto as análises de tensão-deformação, foi possível notar que os deslocamentos horizontais foram maiores na condição não drenada do que na drenada, enquanto na condição não drenada os maiores deslocamentos concentraram-se na interface dos rejeitos granulares e finos prolongando-se até a crista do sexto ao nono alteamento, os maiores deslocamentos horizontais na condição drenada restringiram-se a interface rejeitos granulares e finos. As figuras 26 e 27 ilustram esse comportamento, a legenda de cores da figura 26 inicia em -0,2 m na cor azul e termina em +0,35 m na cor vermelha, variando a tonalidade a cada cinco centímetros, enquanto a da figura 27 inicia em -0,01 m na cor azul e termina em +0,55 m na cor vermelha, variando a tonalidade a cada cinco centímetros.

Figura 25: Deslocamento horizontal na condição drenada.

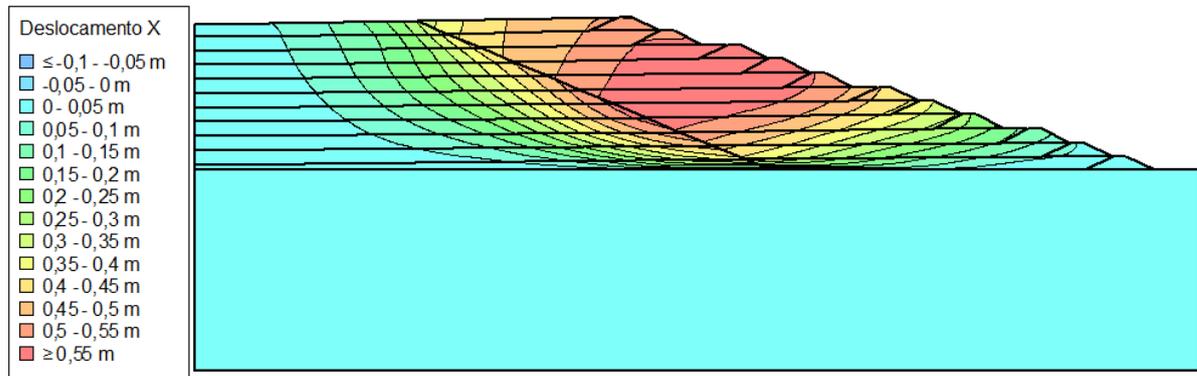
Figura 26: Deslocamento horizontal na condição não drenada.

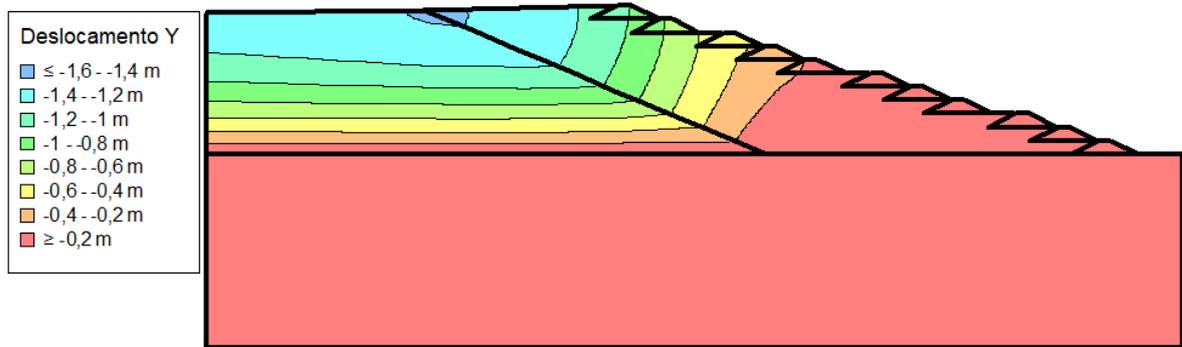
Quando analisados os deslocamentos verticais, nota-se uma inversão do comportamento, onde os maiores deslocamentos apresentam-se na condição drenada quando comparados com a condição não drenada, os maiores deslocamentos em ambas as condições se apresentam na superfície do reservatório na interface entre os rejeitos lançados granulares e finos com deslocamentos negativos, ou seja, direcionado para o fundo da barragem. O ponto diferencial entre as condições concentra-se principalmente nos deslocamentos positivos, ou seja, direcionado para a superfície da barragem, onde na condição drenada localiza-se nas partes inferiores da barragem, enquanto na drenada, localiza-se na região entre o quarto e sétimo alteamento. As figuras 28 e 29 ilustram esse comportamento. A legenda de cores da figura 28 inicia em -1,6 m na cor azul e termina em +0,20 m na cor vermelha, variando a tonalidade a cada vinte centímetros, enquanto a da figura 29 inicia em -0,3m na cor azul e termina em +0,05m na cor vermelha, variando a tonalidade a cada cinco centímetros.

Figura 27: Deslocamento vertical na condição drenada.

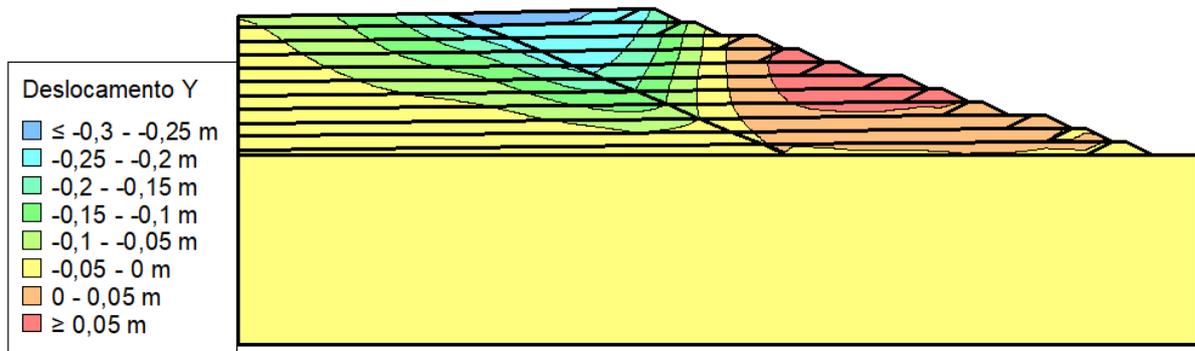
Figura 28: Deslocamento vertical na condição não drenada.

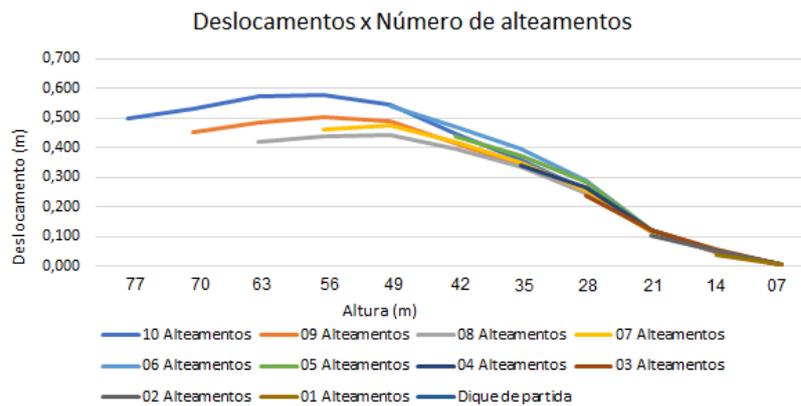
Fixando pontos no centro da crista e verificando os deslocamentos foram obtidos os deslocamentos pontuais e elaborados gráficos a fim de verificar o comportamento em cada direção nas condições drenada e não drenada, esses comportamentos estão expostos nas figuras 30 a 33, sendo possível notar os itens a seguir:

Figura 29: Deslocamento horizontal na condição não drenada.

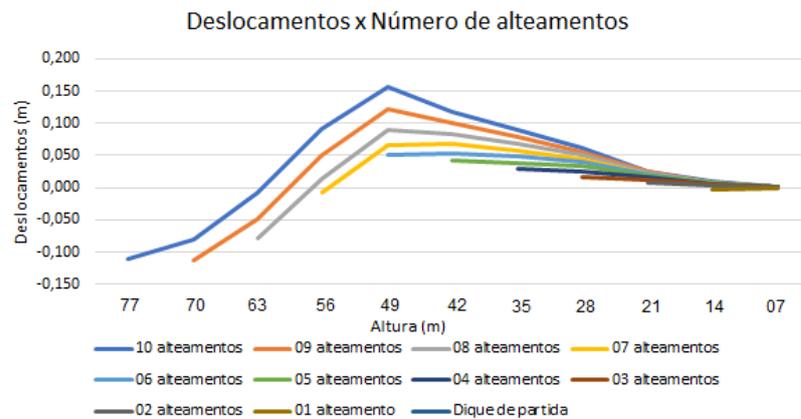
Figura 30: Deslocamento horizontal na condição drenada.

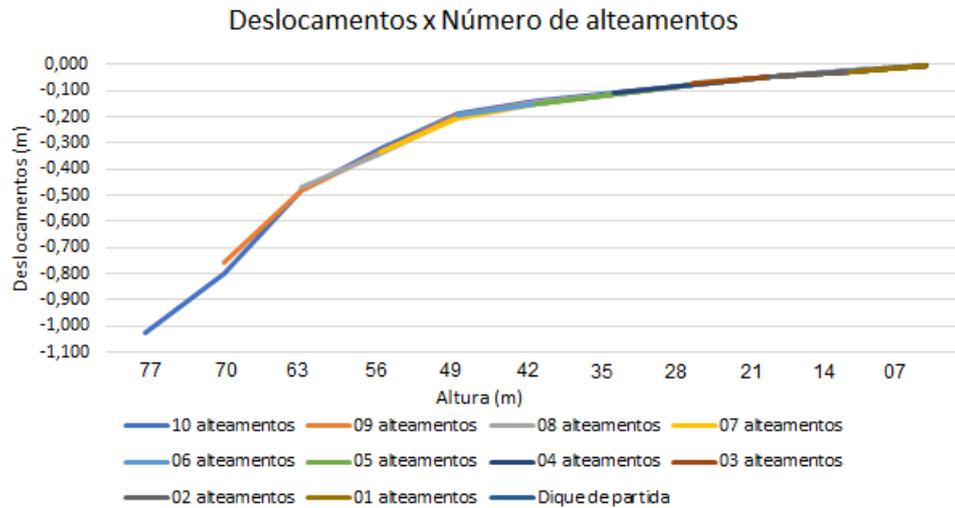
Figura 31: Deslocamento vertical na condição drenada.

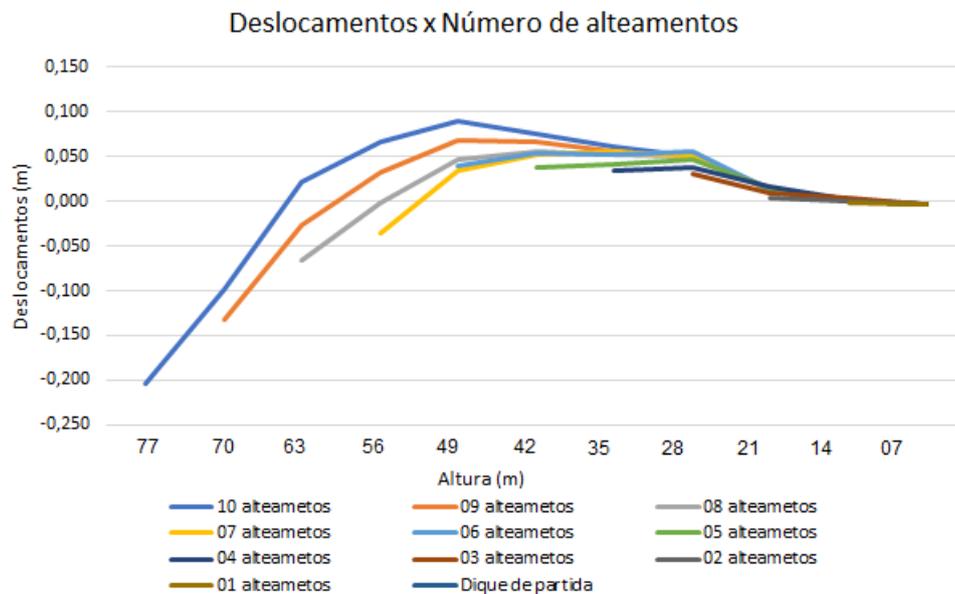
Figura 32: Deslocamento vertical na condição não drenada.

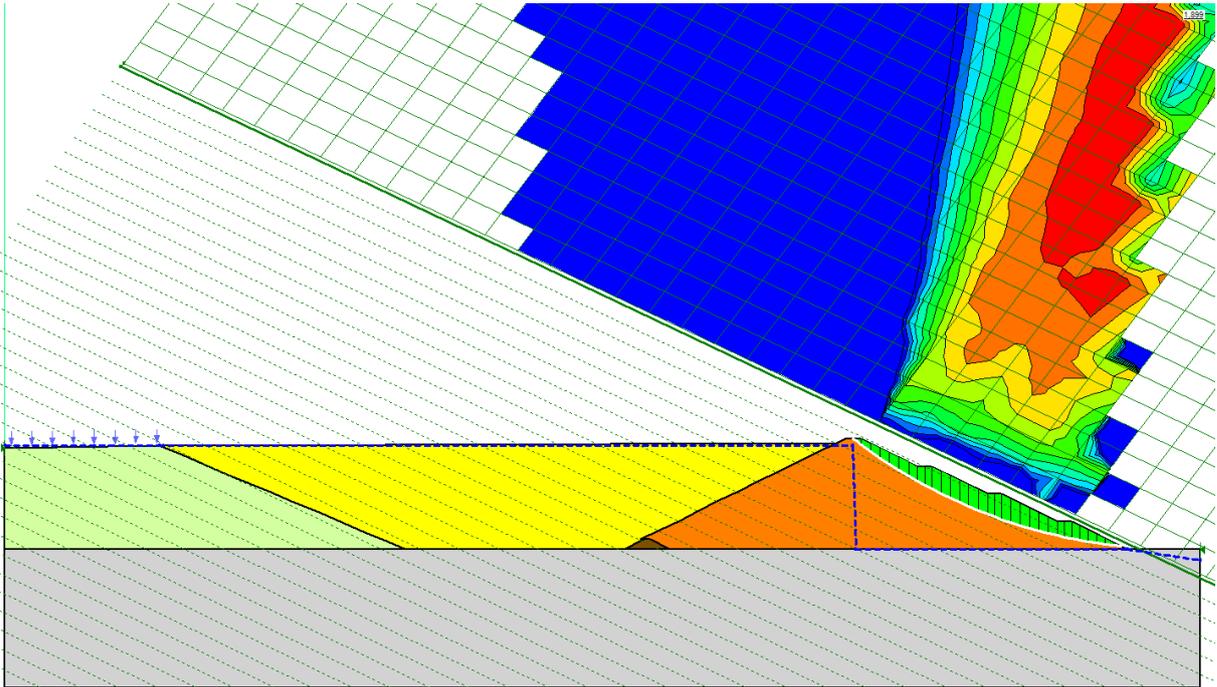
Figura 33: Análise na condição drenada na alteração de método para jusante.

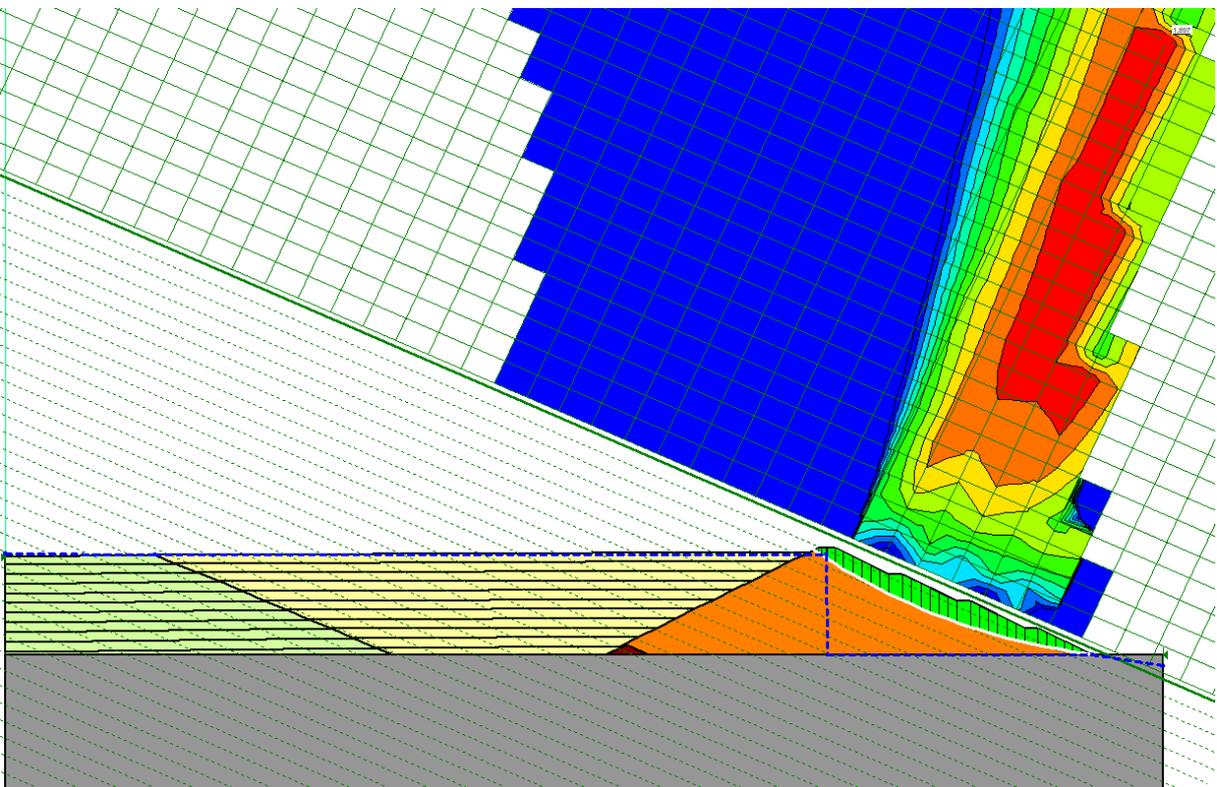
Figura 34: Análise na condição não drenada na alteração de método para jusante.

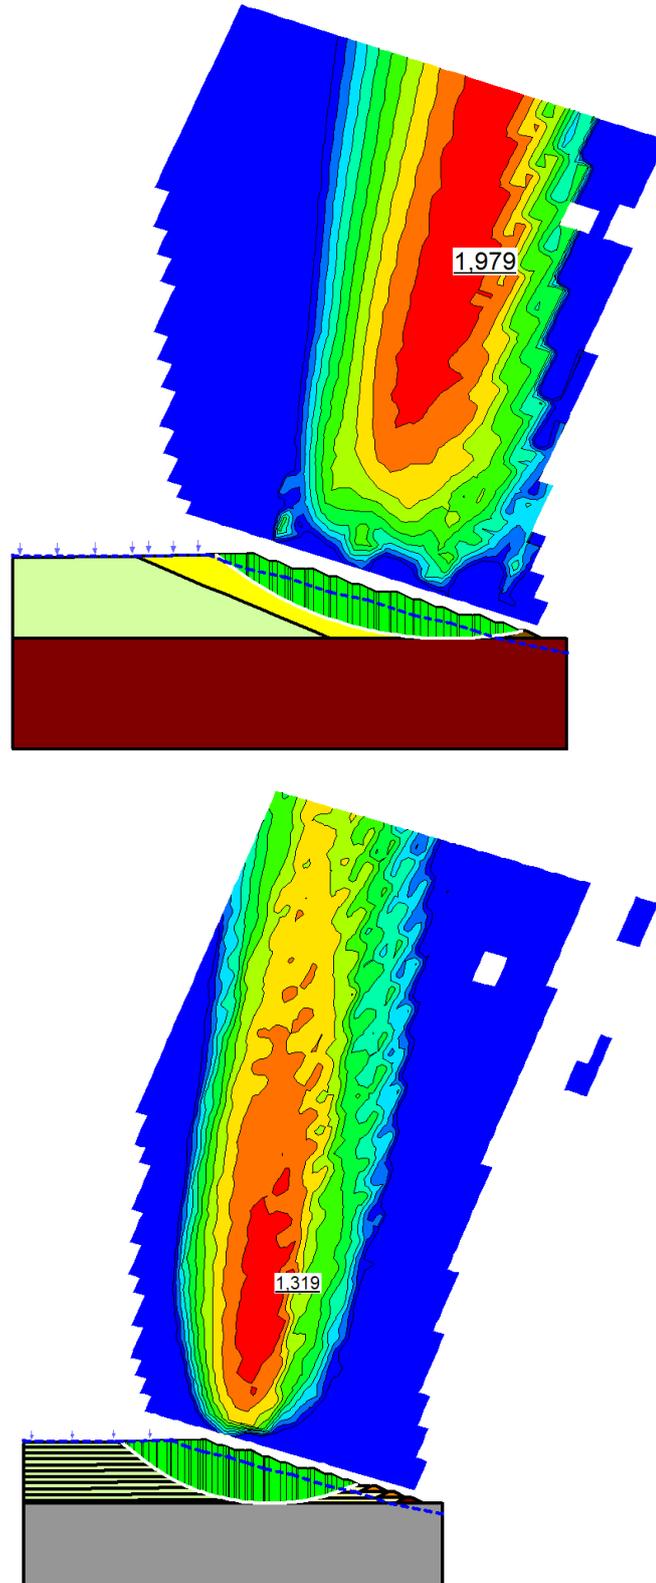
Figura 39: Análise de estabilidade drenada (a) e não drenada (b) para 10 alteamentos.

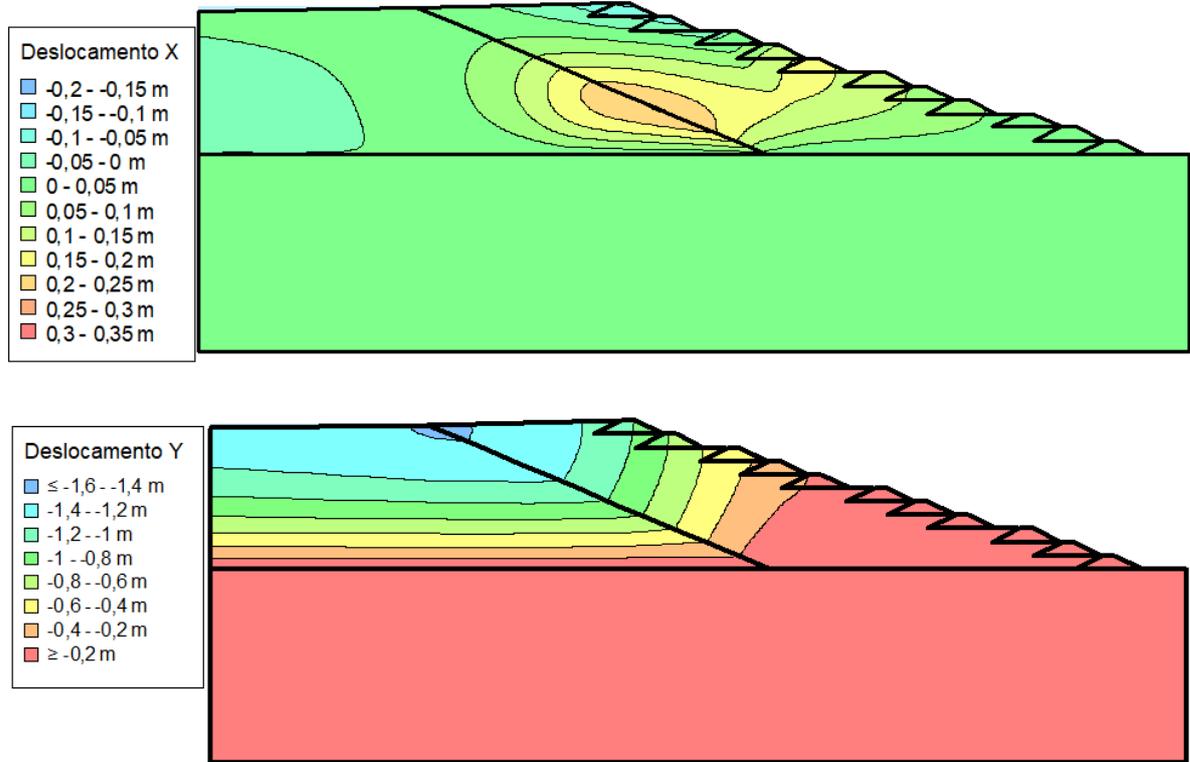
Figura 40: Deslocamento horizontal (a) e vertical (b) para condição drenada aos 10 alteamentos.

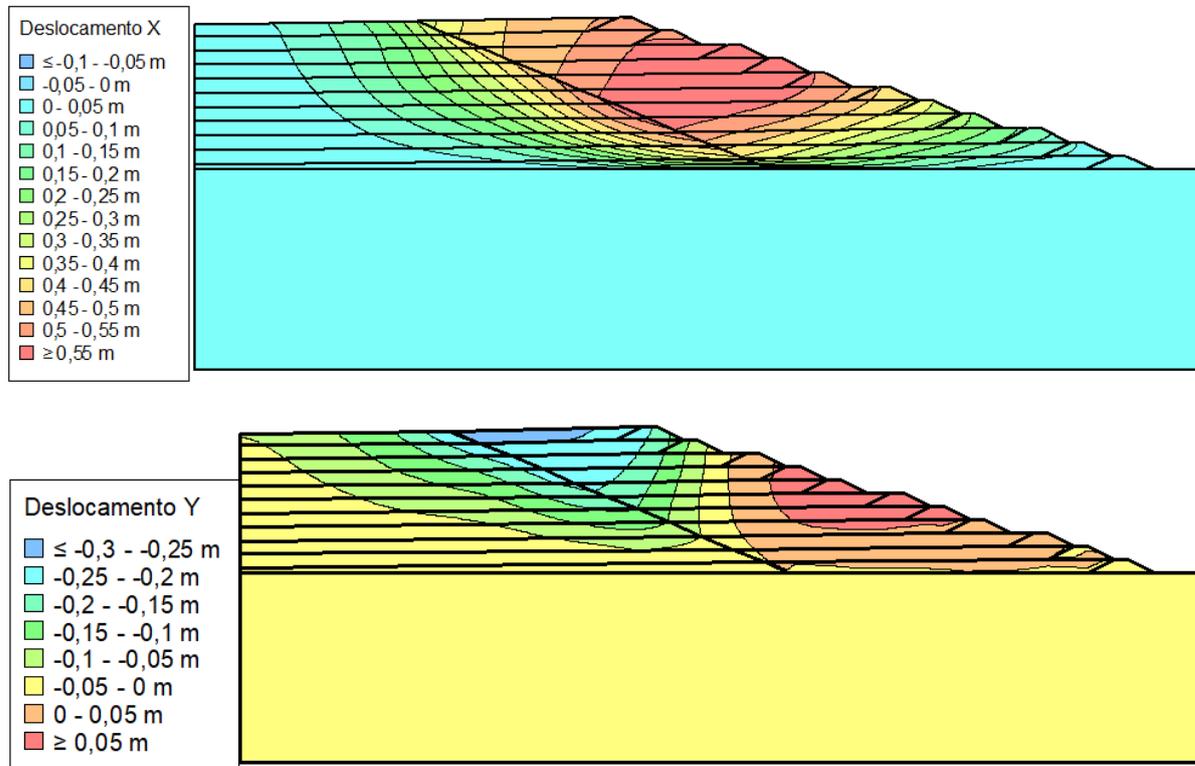
Figura 41: Deslocamento horizontal (a) e vertical (b) para condição não drenada aos 10 alteamentos.

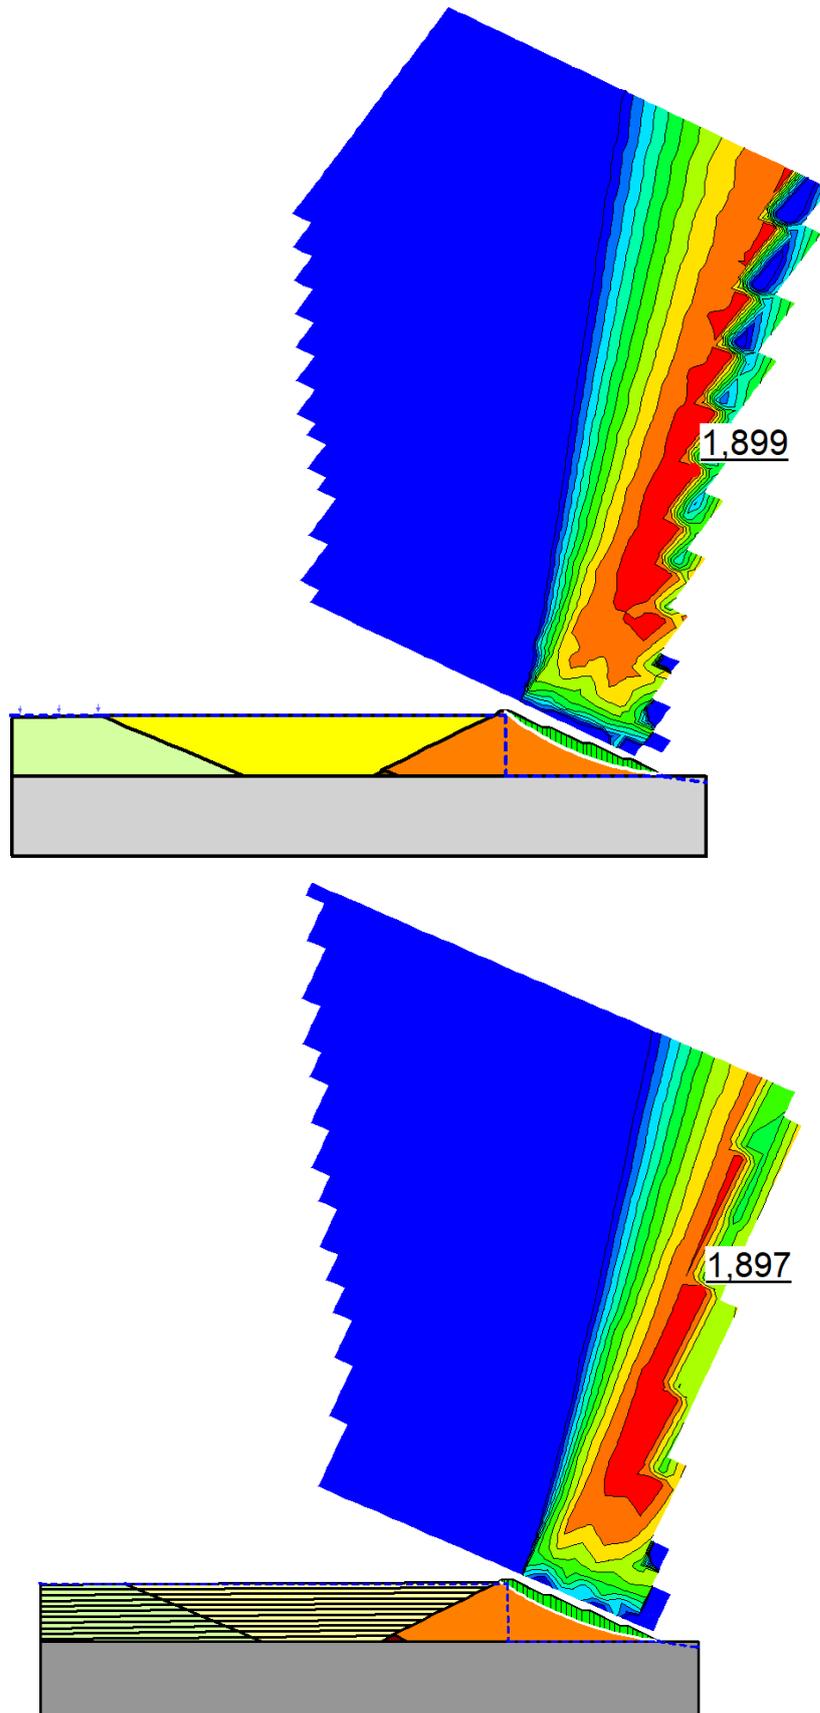
Figura 72: Análise de estabilidade para condição drenada (a) e não drenada (b) para alteração para jusante.

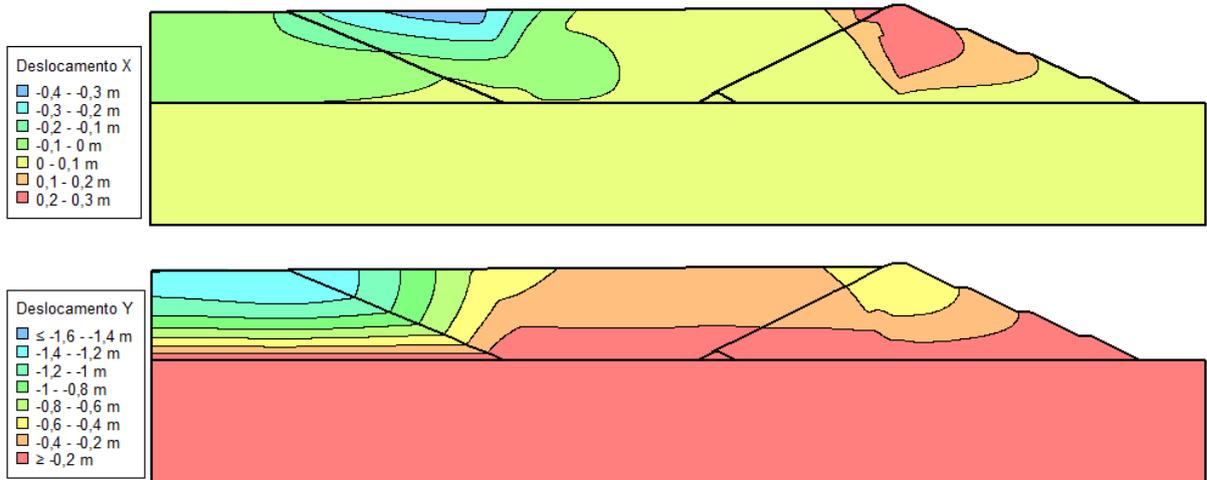
Figura 73: Deslocamento horizontal (a) e vertical (b) para condição drenada para alteração para jusante.

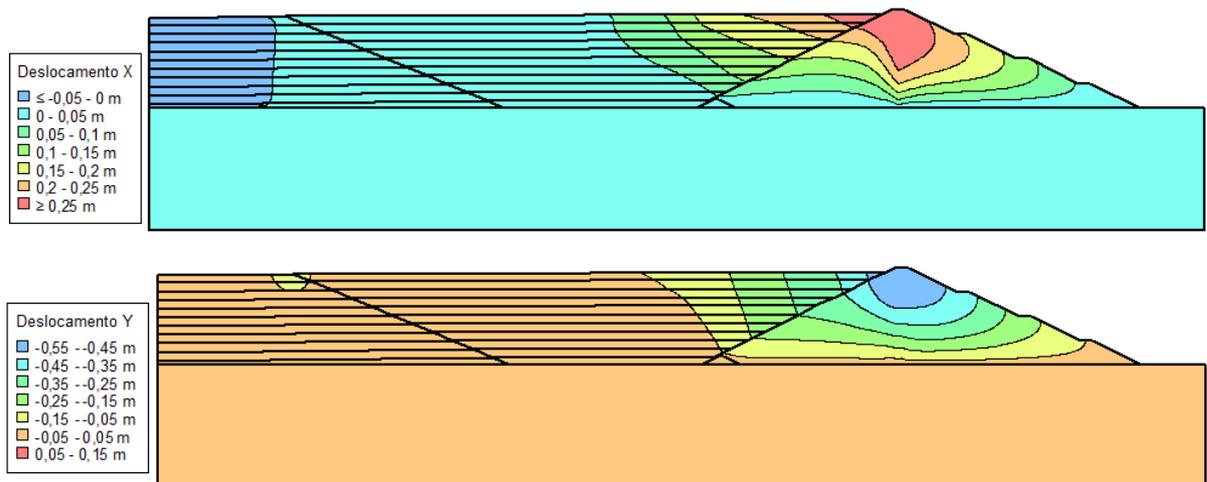
Figura 74: Deslocamento horizontal (a) e vertical (b) para condição não drenada para alteração para jusante.
