INSPEÇÃO PREDIAL DA COBERTURA DO BLOCO DA CENTRAL DE SALAS DA  
UNIVERSIDADE ESTADUAL DE PONTA GROSSA: AVALIAÇÃO E PROPOSTA DE  
PROJETO DE SUBSTITUIÇÃO DA COBERTURA DE POLICARBONATO E DO  
SISTEMA IMPERMEABILIZANTE

Trabalho apresentado à disciplina de OTCC  
como requisito parcial para obtenção do  
título de bacharelado em Engenharia Civil,  
da Universidade Estadual de Ponta Grossa.

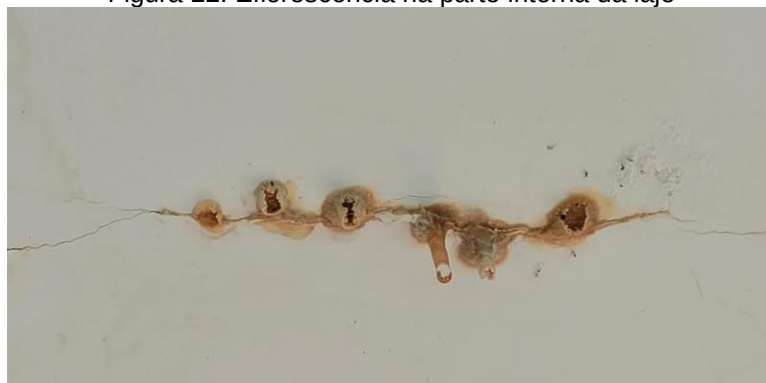
Figura 22: Eflorescência na parte interna da laje

apresentam descolamentos em vários pontos. Isso possibilita a infiltração de água e sua acumulação em camadas abaixo da manta (Figura 21). A infiltração pode ser vista também no interior da edificação, onde há várias marcas de umidade e estalactites formadas pela lixiviação do concreto da laje (Figura 22).

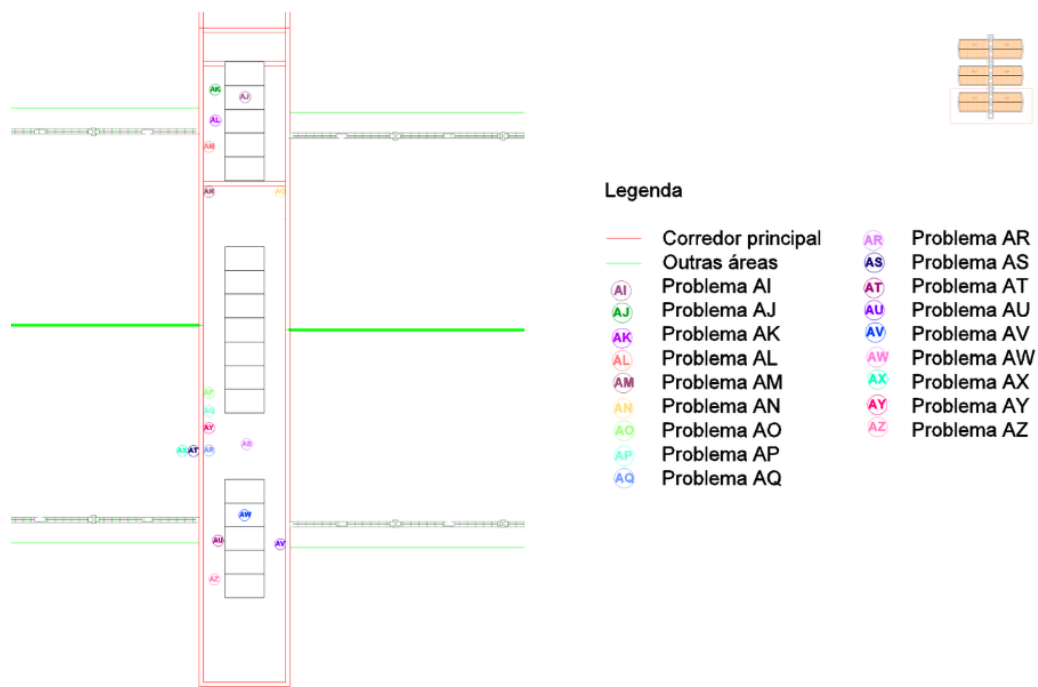
Figura 27: Manifestações detectadas seção 3

No dia 10/09/2024, foi realizada mais uma vistoria com o objetivo de mapear as manifestações patológicas de toda a cobertura central. Foram fotografados todos os defeitos existentes para que, posteriormente, pudesse organizar as informações na tabela de diagnóstico. As manifestações patológicas detectadas por seção, e podem ser vistas na Figura 25, Figura 26 e na Figura 27, onde mostra o local onde cada uma delas foi encontrada.
