**UNIVERSIDADE ESTADUAL DE PONTA GROSSA  
SETOR DE ENGENHARIAS, CIÊNCIAS AGRÁRIAS E TECNOLOGIA  
DEPARTAMENTO DE ENGENHARIA CIVIL**

**ANÁLISE DOS TIPOS DE FISSURAÇÃO EM SISTEMAS CONSTRUTIVOS  
PAREDES DE CONCRETO COM INCIDÊNCIA PÓS EXECUÇÃO: CAUSAS,  
CONSEQUÊNCIAS E TRATAMENTOS**

Trabalho apresentado à disciplina de  
OTCC como requisito parcial para a  
obtenção do título de Bacharelado em  
Engenharia Civil, da Universidade  
Estadual de Ponta Grossa.  
Orientadora: Profa. Dra. Patrícia Krüger

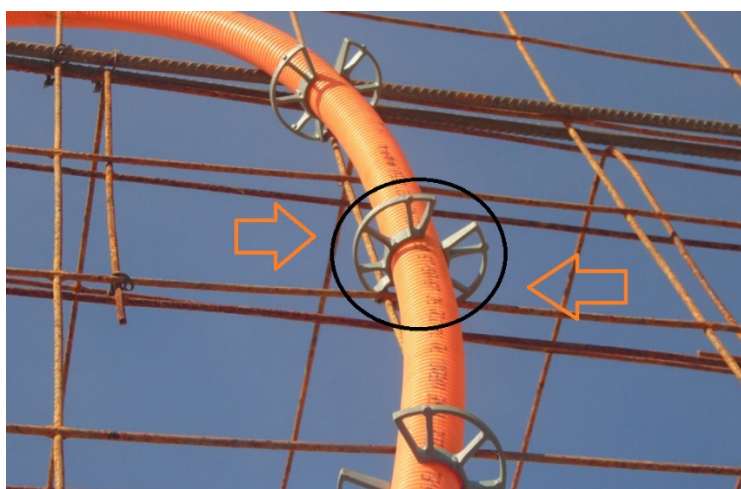
Figura 35- Espaçadores de eletrodutos

Outro fator responsável pelo surgimento das fissuras nos locais de colocação de eletrodutos é a falta de espaçadores (Figura 35) que garantem o cobrimento de concreto, centralizando os conduítes em relação à face interna das fôrmas das paredes e lajes. Esse espaçador pode ser de plástico e é fixado no entorno do conduíte, servindo também para agilizar a montagem, aumentando a produtividade e eliminando o uso de arame recozido que promovem manchas na parede (COMUNIDADE DA CONSTRUÇÃO, s.d).

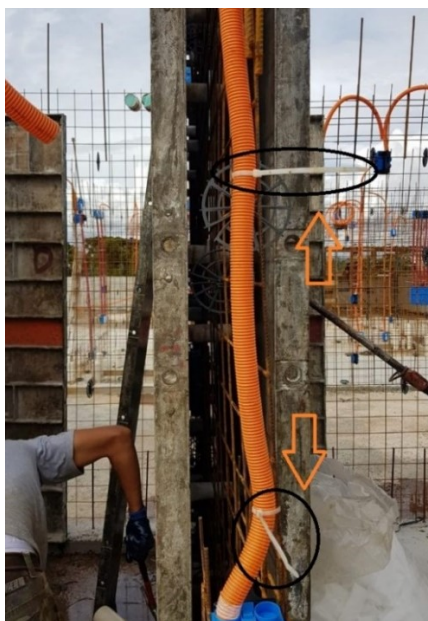
Figura 36- Amarração de conduítes

Com relação ainda ao surgimento de fissuras próximos aos conduítes, podem aparecer fissuras caso não seja feita a amarração dos eletrodutos na tela soldada. Esse serviço pode ser feito com abraçadeiras de Nylon, como demonstrado na Figura 36 (OLIVEIRA, VICTOR, 2019).

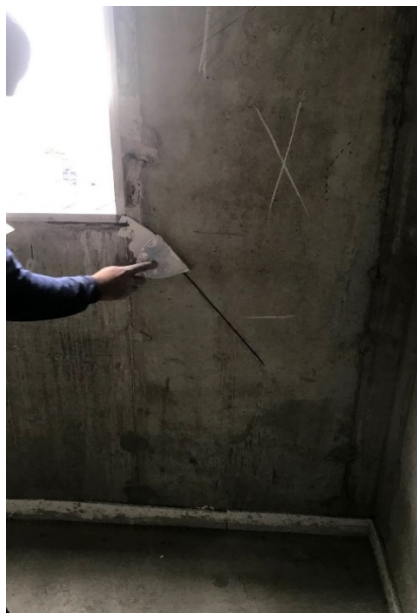
Figura 47- Aplicação de gesso

Inicialmente foi realizado o monitoramento das fissuras através do método do gesso. Foi escolhido esse tipo de material devido á características de baixa resistência e fragilidade, ou seja, qualquer movimentação da fissura, seria percebida

na camada de gesso. Para a aplicação, foram feitas aberturas de aproximadamente 0,5cm para melhorar a trabalhabilidade e inserção do material (Figura 47).
