AVALIAÇÃO DE DANOS DE TORNADOS OCORRIDOS NO ESTADO DO PARANÁ  
UTILIZANDO A ESCALA FUJITA MELHORADA

Dissertação apresentada à banca examinadora,  
como requisito parcial para obtenção do Título de  
Mestre em Gestão do Território, do Programa de Pós-  
Graduação em Geografia da Universidade Estadual  
de Ponta Grossa.

Este estudo concentra-se na análise e classificação de danos causados por tornados em cinco municípios do estado do Paraná, na região Sul do Brasil. Utilizando a EF e seus DIs e DoDs, foram avaliados seis eventos históricos de tornados com base em registros fotográficos e em vídeo coletados de sites e mídias sociais. Os eventos incluem o tornado EF 4 em Nova Laranjeiras (1997), que afetou aproximadamente 80% do município, além de tornados EF 3 em Cascavel (2023), Francisco Beltrão (2015) e Marechal Cândido Rondon (2015). Adicionalmente, dois eventos em Ponta Grossa, um tornado EF 2 em 2015 e um tornado EF 1 em 2024. Foram analisados para fornecer uma visão abrangente dos impactos de tornados na região.

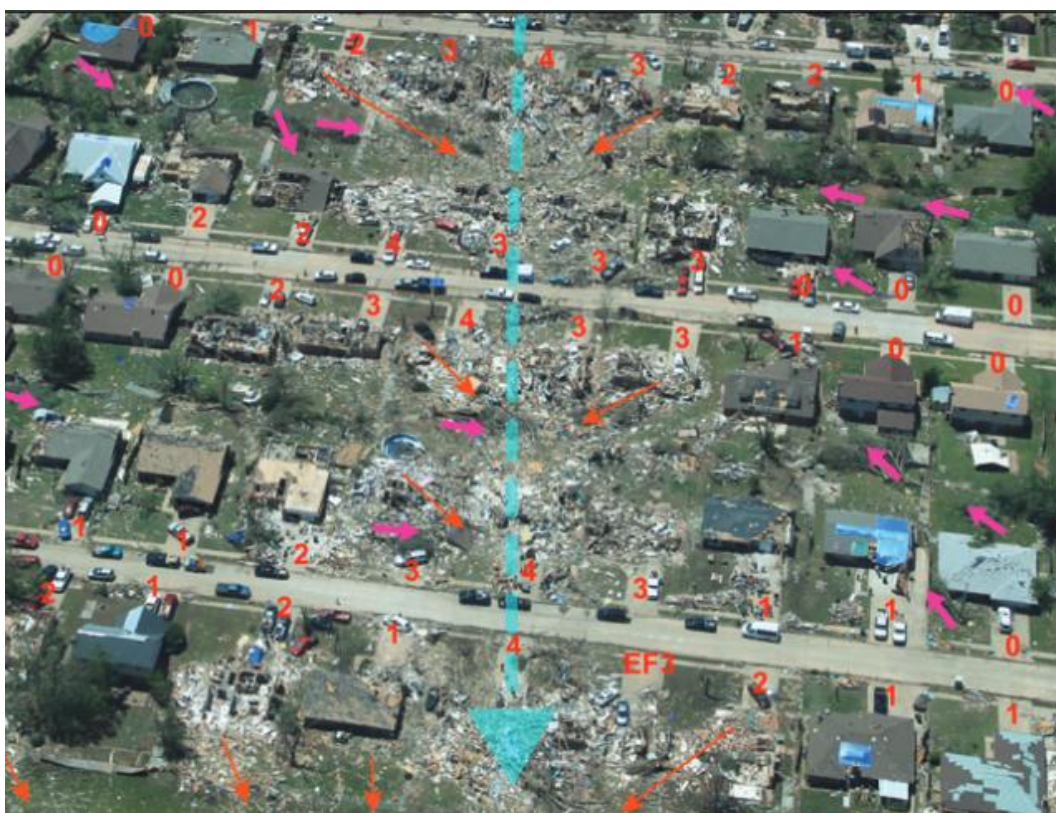
Outra evidência marcante em áreas atingidas por tornados é o chamado “rastros”, conforme ilustrado na Figura 0.1 e analisado por Atkins et al. (2014). Nesse estudo, os autores utilizaram fotografias aéreas para examinar em detalhes a trilha deixada pelo tornado, observando que um único evento pode apresentar diferentes classificações na Escala Fujita Melhorada (EF). Isso ocorre porque a maior velocidade de sucção se concentra no centro do tornado (Li et al., 2024), resultando em danos

As imagens também revelaram uma significativa variação nos danos observados em diferentes DIs. Em alguns casos, residências foram completamente destruídas, enquanto outras, situadas na mesma direção do tornado, sofreram apenas danos parciais, evidenciando a complexidade da interação entre a intensidade do vento e a resistência das estruturas atingidas.

Figura 0.1 - Indicação do rastro de destruição (seta azul) provocado por tornado em 20 de maio de 2013 em Moore, Oklahoma, com variações na EF. As setas vermelhas indicam a convergência para o rastro e os números em vermelho a EF.

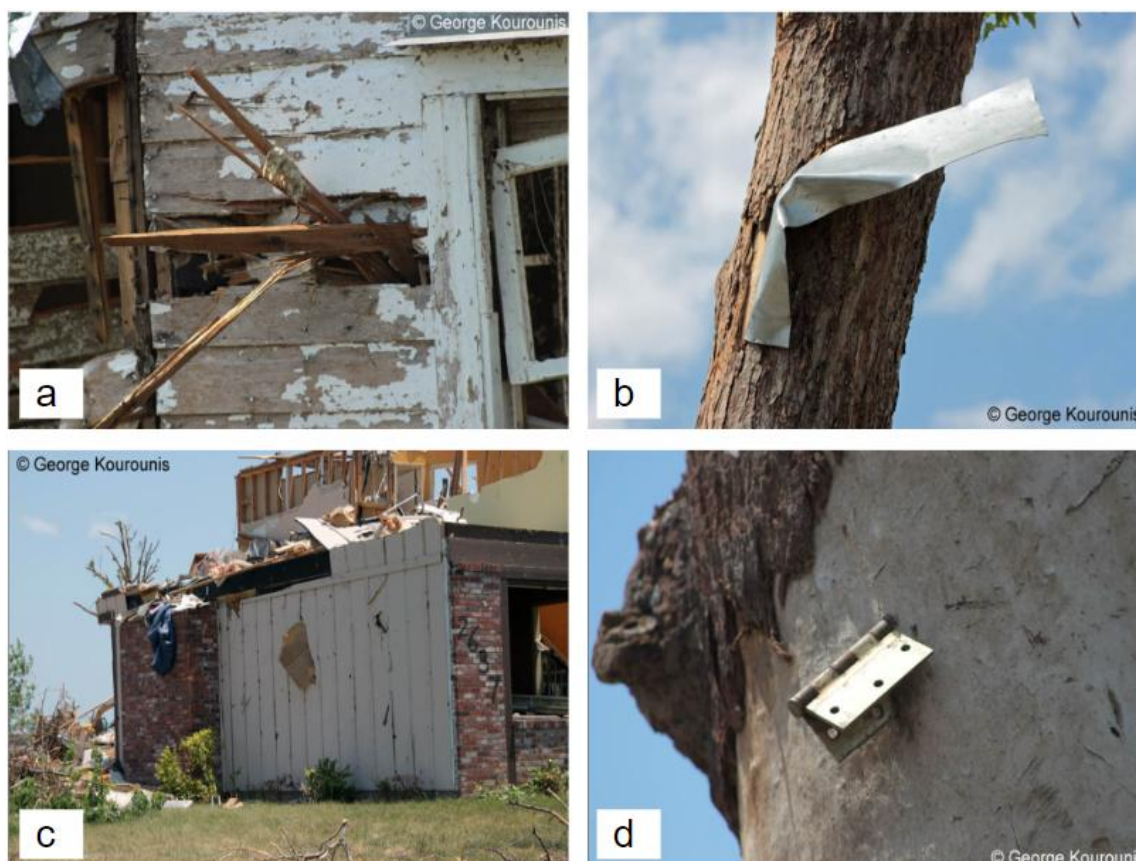
O movimento ascendente do fluxo de ar que forma o tornado, combinado com seu movimento rotacional, gera um efeito de "aspiração", sugando materiais ao longo de seu caminho. De acordo com McDonald (1990, p.717), "objetos e detritos recolhidos e transportados pelos ventos dos tornados variam em tamanho, desde cascalho, de telhado, até vagões ferroviários". Esses materiais são arremessados

como "mísseis" e possuem força suficiente para penetrar em paredes, veículos, solo e outras superfícies (Figura 0.2).

Figura 0.2 - Objetos lançados em forma de "míssil" durante o tornado em Joplin-Missouri em 22 de maio de 2011 - "a" pedaços de madeira transpassam a parede, em "b" chapa de metal cravada em árvore, "c" compensado cravado em parede e em "d" dobradiça cravada em tronco de árvore

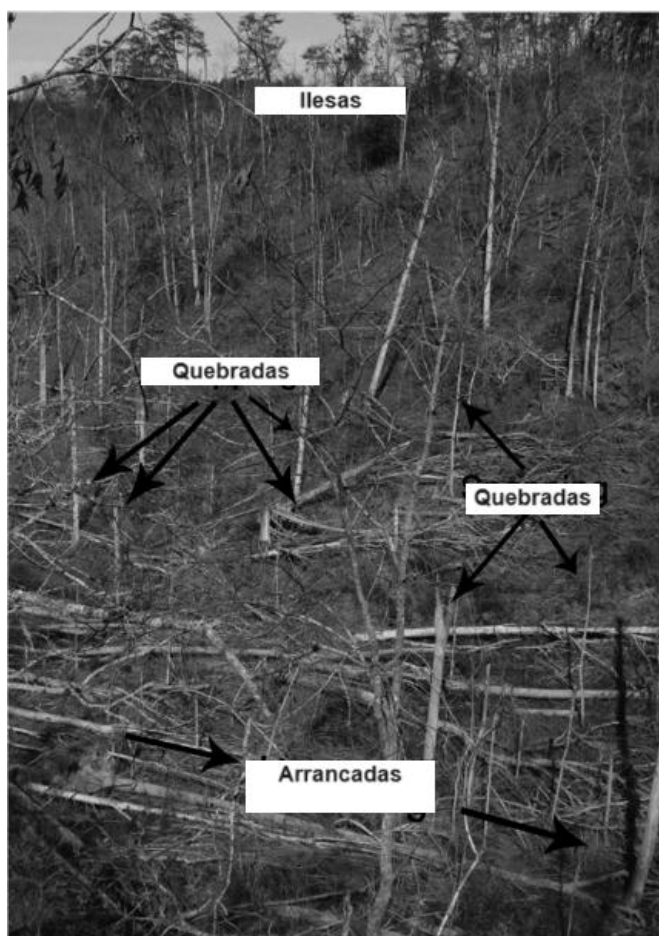
Em áreas naturais, como florestas, também se observam características relacionadas a passagem de tornados. Karstens et al. (2013) realizaram uma análise detalhada dos rastros deixados por tornados em áreas vegetadas, com ênfase especial em regiões arborizadas. O estudo concentrou-se na queda de árvores após a passagem de um tornado em Birmingham, EUA, em 2011 (Figura 0.3). Os autores destacaram a presença significativa de árvores quebradas e arrancadas pela raiz, fornecendo informações valiosas sobre a intensidade do tornado e seus impactos diretos na vegetação.

Figura 0.3 - Árvores quebradas e arrancadas por evento tornádico em Birmingham, Alabama em 2011.

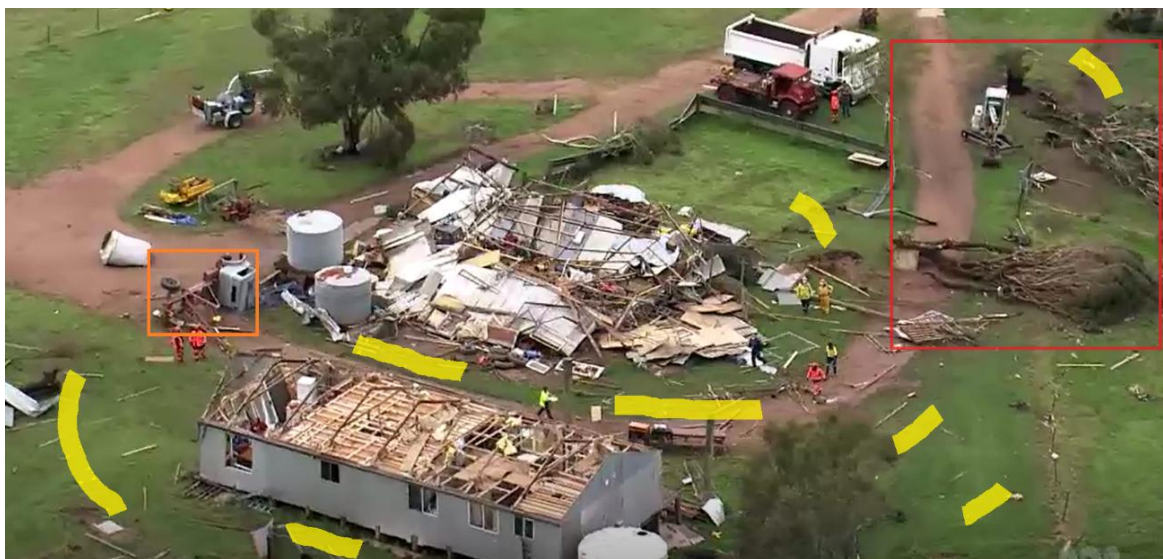
Adotando uma abordagem analítica contínua é possível identificar outras características distintas na passagem de um tornado. Na Figura 0.4, nota-se a orientação semicircular dos objetos destruídos e a deposição predominante do lado direito da imagem. De acordo com David-Jones et al. (1978, p. 17), “a disposição dos materiais indica a presença de um ponto de forte convergência superficial no núcleo do vórtice [...] as forças radiais estão em equilíbrio ciclostrófico (a força do gradiente de pressão radial para dentro é equilibrada pela força centrífuga)”.

Figura 0.4 - Danos provocados por tornado em Bathurst - New South Wales / Austrália em 30/09/2021. Contendo árvores arrancadas (quadrado vermelho) estrutura completamente destruída, caminhão tombado (quadrado laranja) e os materiais orientados (em amarelo).

Na Figura 0.4 é possível visualizar a diferença dos estragos nas edificações e na vegetação, como árvores arrancadas e galhos quebrados. Observando as edificações, nota-se, no centro da imagem, um barracão colapsado e, na parte inferior, destaque para o telhado e as janelas quebradas.

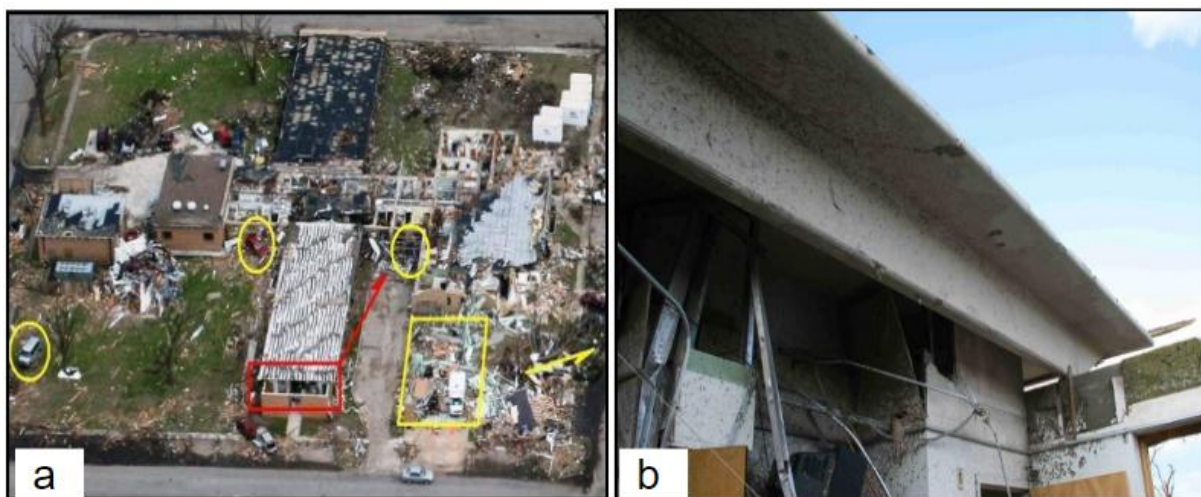
As características relacionadas à força dos tornados são evidenciadas no trabalho de Marshall et al. (2007, p. 7), que pesquisou os danos causados por um tornado EF-5 na noite de 4 de maio de 2007, na cidade de Greensburg, Kansas. Na Figura 0.5a tem-se hospital construído em estrutura de alvenaria destruído por tornado

EF 5. Em “b”, os autores destacam o deslocamento de uma viga de 4.500 kg de concreto e aço do telhado do hospital (retângulo vermelho da Figura 0.5a).

Figura 0.5 - Em “a” área do hospital e sinalizada pelo retângulo vermelho local da viga deslocada, veículos arremessados (círculos amarelos) e o deslocamento de viga de concreto em “b”.

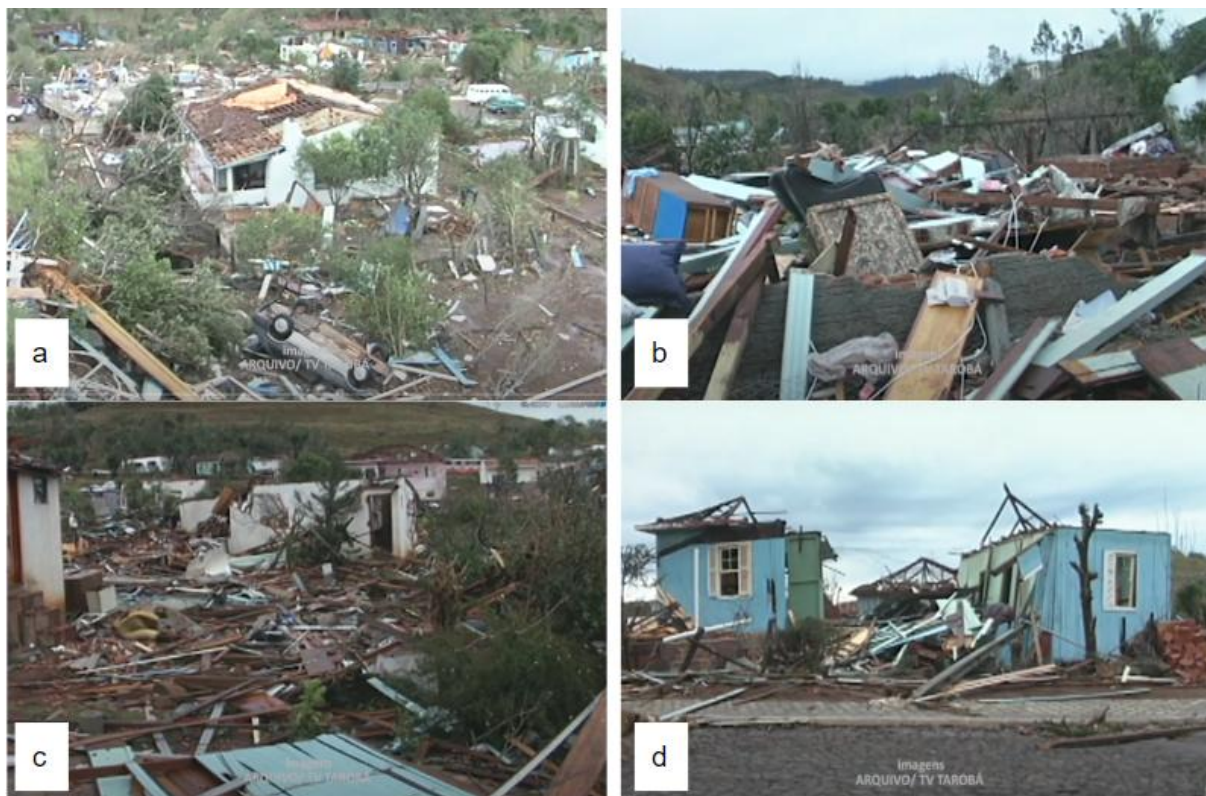
A Figura 0.8 apresenta imagens que evidenciam a passagem do tornado pelo município. Na Figura 0.8a, em meio aos escombros, nota-se a presença de um automóvel capotado e residências de alvenaria destelhadas. Ao fundo, é possível identificar que algumas residências perderam completamente a estrutura dos telhados, restando apenas as paredes. Essas características correspondem ao DI 2 e um DoD 6, onde os ventos chegam a 246 km/h, caracterizando um tornado de magnitude na EF 3.

Em outros pontos da cidade (ver Figura 0.8 b, c, d), residências foram destruídas, restando apenas o piso ou como observado na Figura 0.8c, apenas as paredes de alvenaria em pé. Segundo a classificação de danos, o DI se enquadra em 2 com DoD 8.

Figura 0.8 - Residências atingidas pelo tornado ocasionadas por tornado em junho de 1997, em Novas Laranjeiras, Paraná. Em “a” uma residência parcialmente destelhada e ao redor outras destruídas e um veículo tombado. Em “b” escombros de residência, Em “c” escombros de residência e paredes de alvenaria danificadas, em “d” residência destruída ao meio.

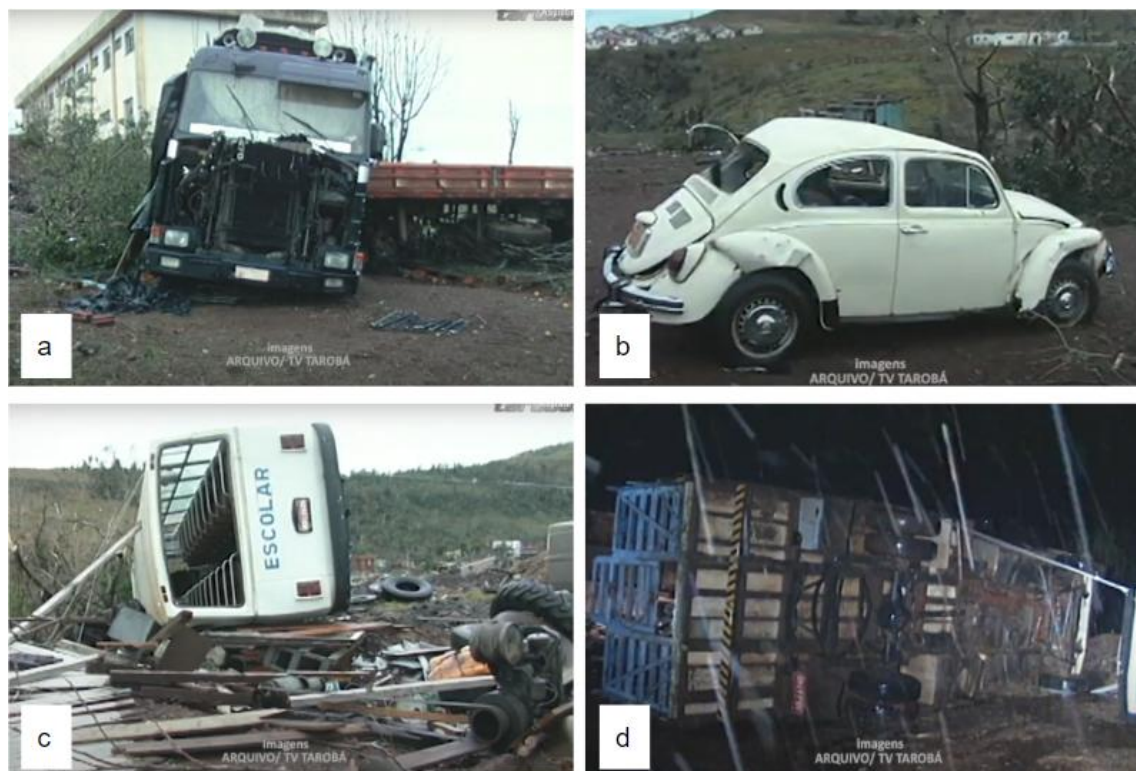
Os estragos transcritos na reportagem podem ser observados na Figura 0.9 que destaca os veículos mencionados, além de um caminhão tombado (Figura 0.9d).

De acordo com a EF, danos com essas características são observados em tornados de categoria EF 4.

Figura 0.9- Veículos destruídos por tornado em junho de 1997, em Novas Laranjeiras, Paraná. Em “a” caminhão deslocado, em “b” veículo que foi arremessado, em “c” ônibus tombado em “d” caminhão tombado.

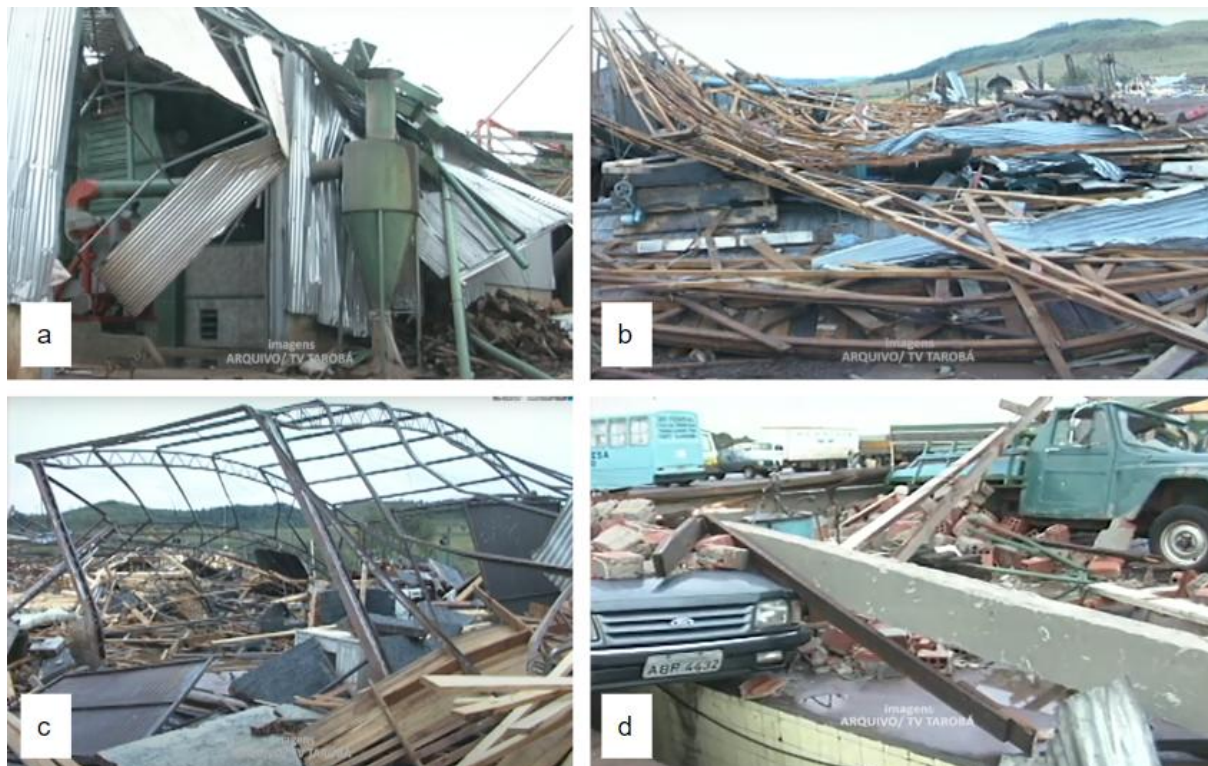
As imagens da Figura 0.10 ilustram a destruição em áreas industriais de Nova Laranjeiras. Observando a Figura 0.10b, devido a destruição causada pelo tornado fica difícil identificar a existência um imóvel de uma madeireira, assim como a estrutura metálica dessa construção. De acordo com as observações, o DI 21 (*Metal Building System* - MBS) com DoD 7 indica o colapso de estruturas rígidas, como colunas metálicas, provocadas por ventos de 270 km/h.

Figura 0.10- Colapso de estruturas industriais ocasionadas pelo tornado em junho de 1997, em Novas Laranjeiras, Paraná.

A Figura 0.10a mostra o colapso do telhado de uma cooperativa, um indicador de dano em sistema de construção com estrutura metálica com grau de dano identificável DoD 3. Em outro ponto da cidade houve o desabamento de uma estrutura de posto de combustíveis (ver Figura 0.10d). De acordo com o classificador de danos, trata-se do DI 22 (*Service Station Canopy* - SSC), utilizado para postos de combustíveis com grandes áreas cobertas por estruturas metálicas e áreas de serviço, com DoD 6 (ventos de 214 km/h).

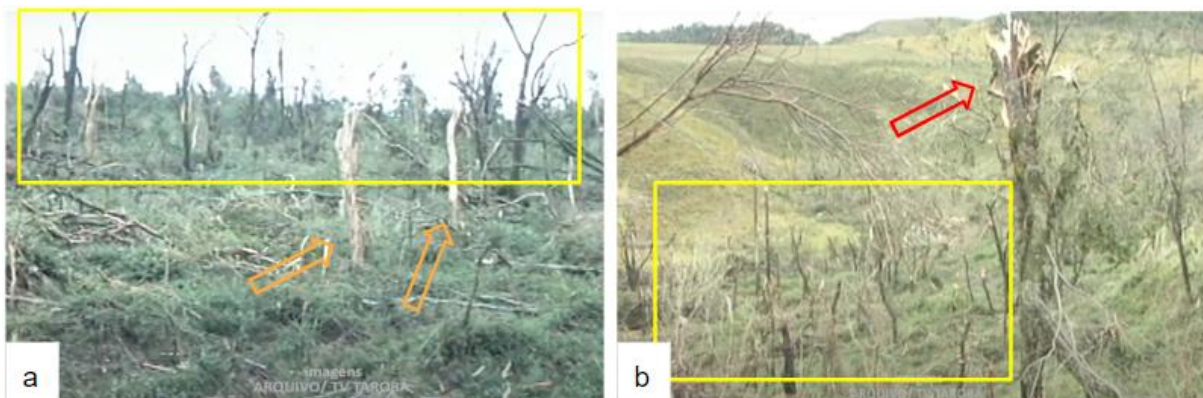
Com base nas observações de Karstens *et al.* (2013), é possível identificar na Figura 0.11a presença do indicador de danos 28 com DoD 4 e 5, onde há galhos e troncos de árvores quebrados (retângulo amarelo). Na mesma figura 4.11, em "a", as setas laranjas mostram troncos descascados (DoD 5, ventos  $\geq 210$  km/h), provavelmente causados por detritos lançados pelo tornado, conforme evidenciado por McDonald (1990) em seus estudos.

Figura 0.11 - Árvores quebradas por ação do tornado, em junho 1997, Nova Laranjeiras, Paraná.

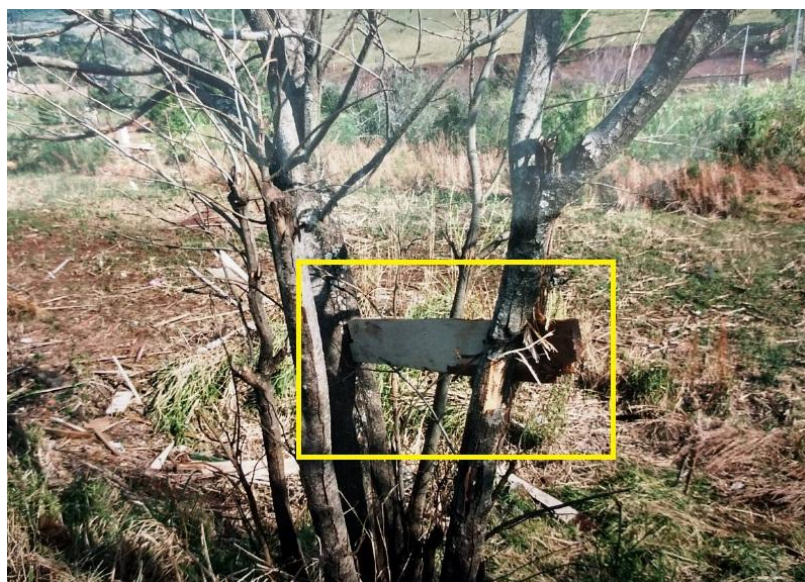
Na Figura 0.12, o retângulo amarelo destaca um míssil de madeira atravessando um tronco de árvore, característica evidenciada por Marshall (2002, p. 587), ao estudar o surto de tornados na noite de 3 de maio de 1999 em Moore, Oklahoma.

Figura 0.12 - Peça de tabua cravado em tronco de árvore, em junho 1997, Nova Laranjeiras, Paraná.

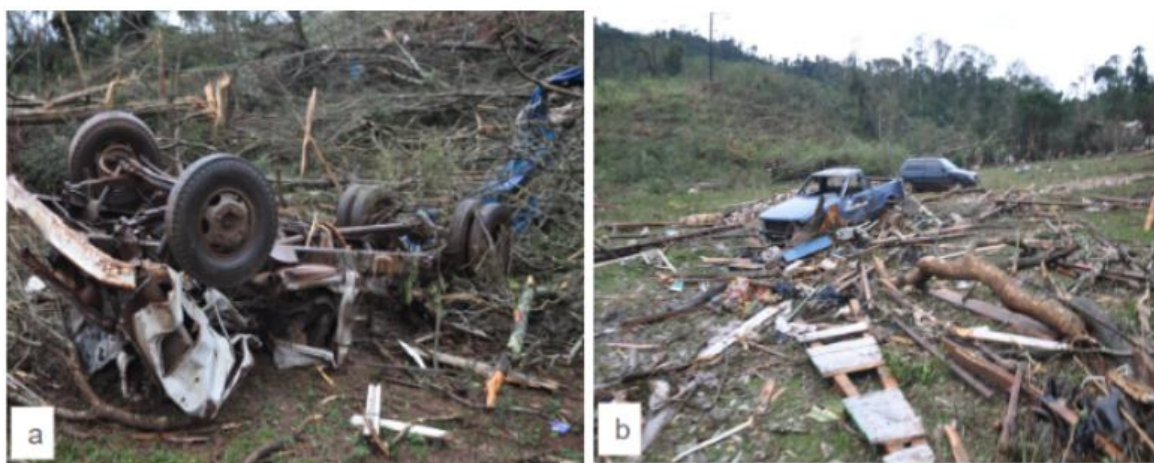
Figura 0.14 - Veículos destruídos por tornado de 13 de julho de 2015 em Francisco Beltrão - PR.

A Figura 0.14a evidencia um caminhão retorcido, indicando que a força do vento foi expressiva. Essa característica destrutiva evidencia passagem de um tornado EF 3, com força suficiente para erguer e arremessar veículos pesados. O fenômeno pode ser atribuído ao efeito de "aspiração" causado pelo movimento rotacional e ascendente do fluxo de ar dentro do tornado, conforme descrito nos estudos de McDonald (1990). Além disso, a presença de detritos de diferentes origens ao redor do veículo reforça a violência do evento, evidenciando a capacidade destrutiva do tornado em arrancar e dispersar materiais de forma abrupta.

Na Figura 0.14b, a cena de destruição é ainda mais evidente: o veículo utilitário, danificado, está cercado por escombros de madeira e outros materiais. Isso sugere que o tornado não apenas causou danos diretos às estruturas, mas também gerou um grande volume de detritos que, ao serem lançados pelos ventos, contribuíram para danos secundários. Esses detritos, que incluem pedaços de madeira, partes de

Os danos observados indicam um evento tornádico de alta intensidade, possivelmente classificado como EF3 na Escala Fujita Melhorada, considerando a capacidade do tornado de destruir veículos, arrancar árvores e espalhar detritos por uma grande área.

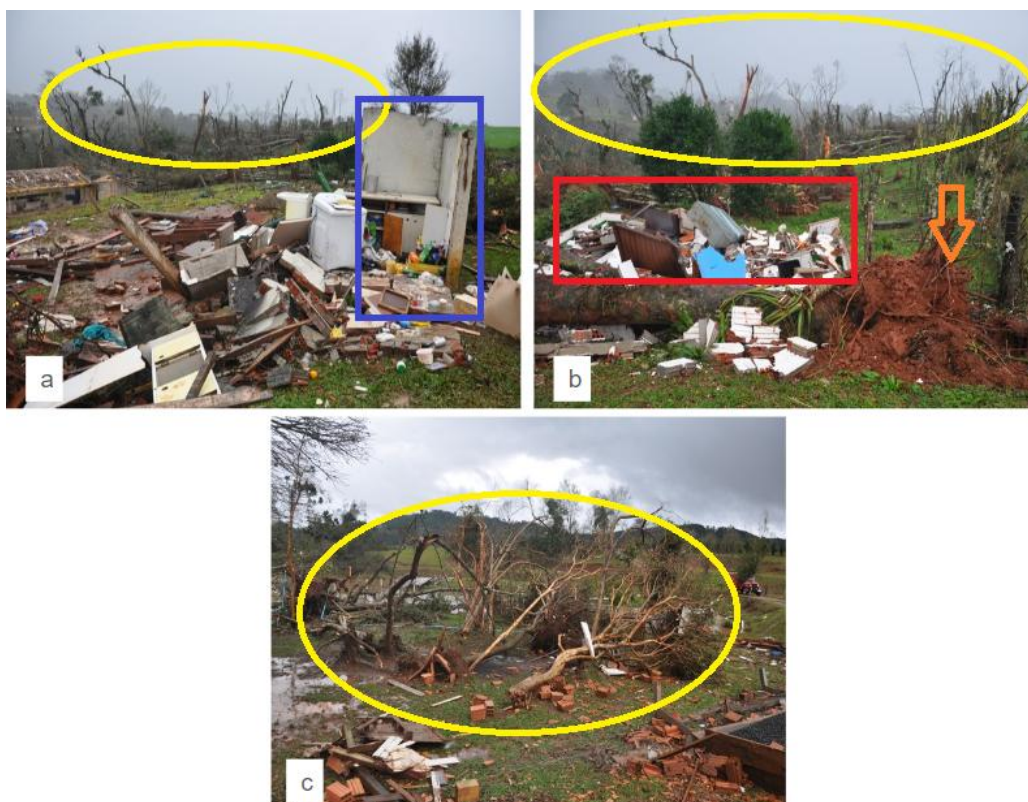
Ao analisar a Figura 0.15, observa-se claramente a devastação causada pelo tornado na área rural de Francisco Beltrão, com danos que podem ser analisados conforme os Graus de Danos (DoD) associados ao Indicador de Danos (DI) de residências para uma e duas famílias (FR12) na Escala Fujita Melhorada.

Figura 0.15 - Danos severos causados por tornado no dia 13 de julho de 2015 na área rural de Francisco Beltrão - PR, incluindo destruição de estruturas e árvores arrancadas.

Na Figura 0.15a o que sobrou de uma casa que sofreu danos graves. A estrutura principal da residência foi completamente destruída, deixando apenas destroços espalhados pelo local. As paredes externas foram derrubadas, o que indica um DoD 7 para o DI 2, onde o esperado para este DoD são ventos de aproximadamente 212 km/h, com um limite inferior de 181 km/h e superior de 246 km/h.

A situação é ainda mais alarmante, com uma casa reduzida a escombros (ver Figura 0.15b e c). A árvore visível (seta laranja) na Figura 0.15b foi deslocada do solo, indicando ventos extremamente fortes, indicando DoD 5, onde a maioria das paredes desabou, exceto pequenas salas internas. O deslocamento de móveis e materiais dentro e ao redor da estrutura a metros de distância, como mostrado no retângulo vermelho, reforça a intensidade do evento, que pode ter alcançado ventos de até 246 km/h. O campo de detritos ao redor reforça a ideia de uma grande variação na intensidade dos ventos em uma pequena área.

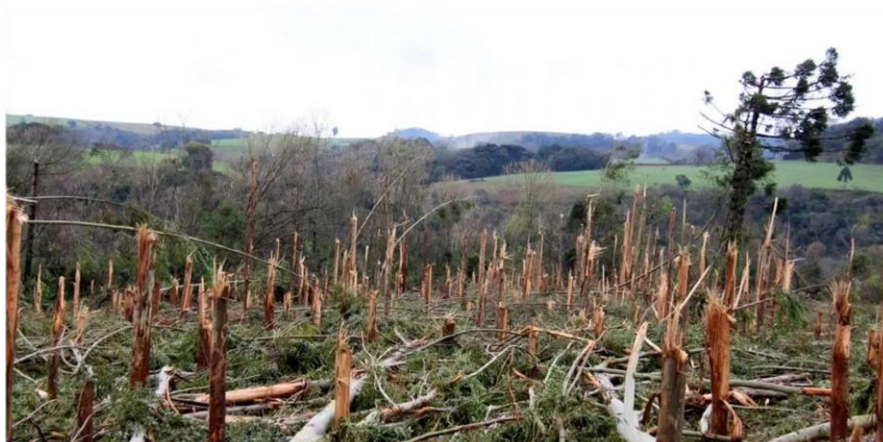
O estudo de Karstens et al. (2013) avaliou o Indicador de Danos (DI) para florestas e árvores, onde o DoD reflete a severidade da destruição observada. Na Escala Fujita Melhorada (EF) a destruição completa ou quase completa de árvores em uma floresta pode ser atribuída a um DoD 5, árvores severamente danificadas, com a maioria dos troncos quebrados e alguns arrancados (ver Figura 0.16). Este nível indica ventos podem ultrapassar 219 km/h, um EF 3.

Figura 0.16 - Área florestal severamente danificada por tornado em 13 de julho de 2015 em Francisco Beltrão - PR.

Além disso, a orientação e a distribuição dos troncos caídos podem fornecer pistas sobre a direção do vento e a estrutura do tornado. Observando a uniformidade da direção em que as árvores caíram é possível inferir sobre variações de intensidade dentro do próprio tornado, conforme discutido em estudos sobre a análise de rastros de destruição.

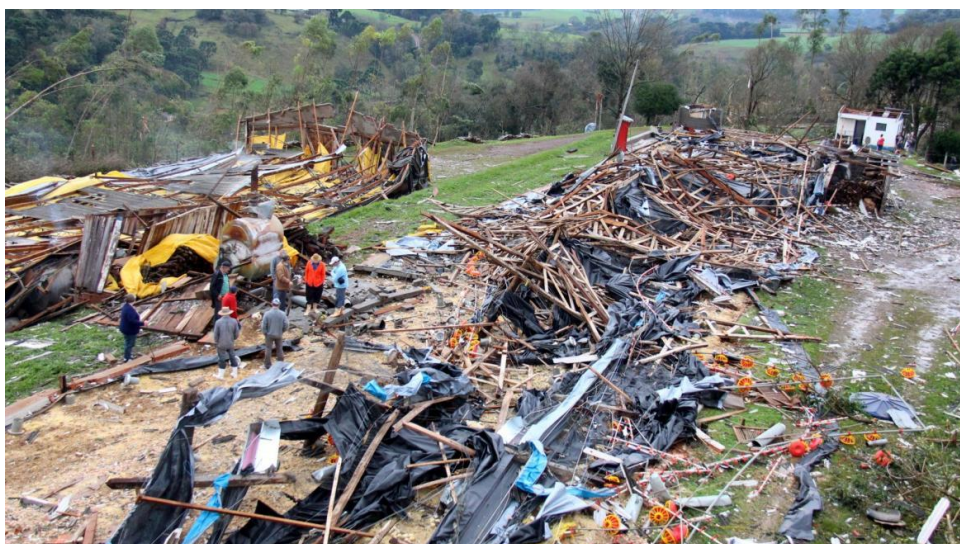
Figura 0.17 mostra a destruição de dois aviários, considerando que a estrutura destruída é um galpão (uma construção agrícola simples), ela corresponde ao DI 1 (dependências agrícolas - SBO). A estrutura foi completamente demolida, restando apenas escombros de madeira e metal espalhados. Esse nível de destruição corresponde ao DoD 8 e sugere ventos fortes de 180 Km/h, um tornado EF 2.

Figura 0.17 - Aviário destruído por tornado em 13 de julho de 2015 em Francisco Beltrão - PR.

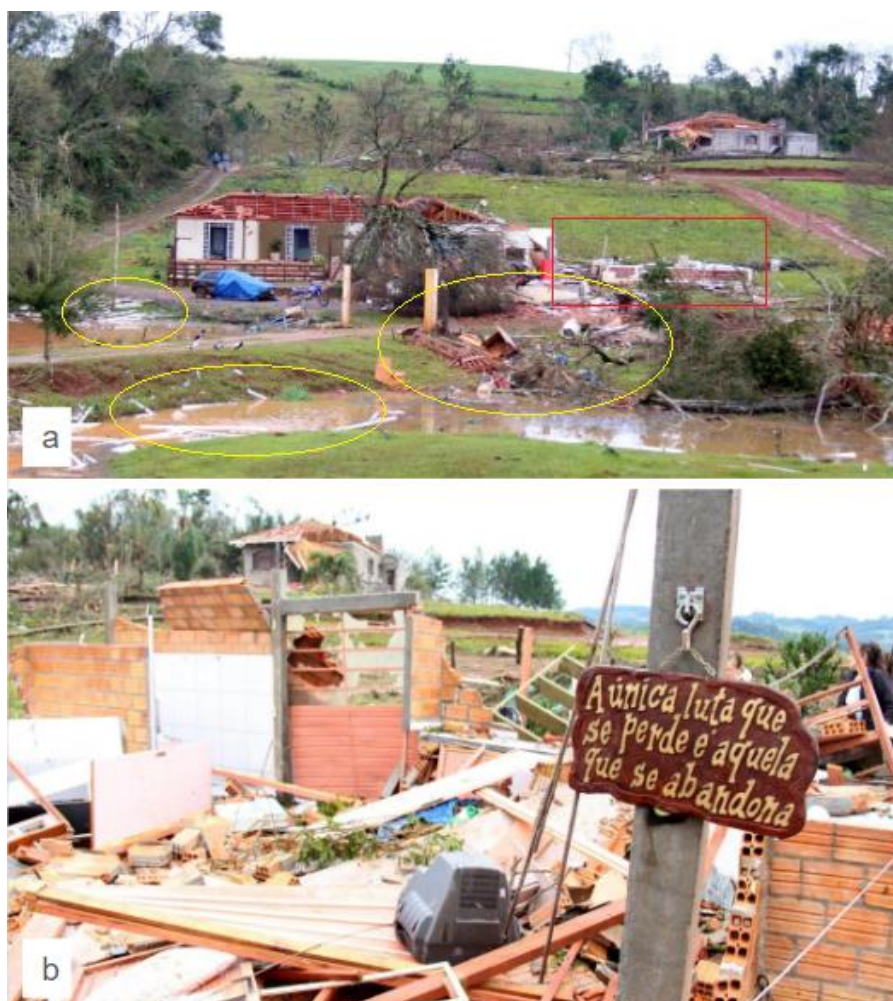
O conjunto de imagens abaixo (Figura 0.18) complementa a análise do evento ocorrido em Francisco Beltrão. A Figura 0.18a mostra uma residência gravemente danificada, com as telhas completamente arrancadas e escombros espalhados ao redor, em segundo plano na imagem há outra residência sem as telhas e com a varanda danificada. Três áreas destacadas em amarelo, mostram a concentração dos destroços que foram lançados pelo tornado. Estes destroços são evidências da alta intensidade dos ventos no núcleo do vórtice, o que é típico em eventos tornádicos, especialmente quando há uma convergência superficial significativa, conforme descrito no trabalho de David-Jones *et al.* (1978, p. 17).

Figura 0.18 - Danos causados por tornado em área rural de Francisco Beltrão, destacando a destruição de residências e a dispersão de escombros pelo vórtice do tornado em 13 de julho de 2015.

Na Figura 0.18b, em detalhes o anexo da residência (retângulo vermelho na Figura 0.18a), praticamente destruído, com paredes desmoronadas e detritos de construção espalhados por toda parte.

Os DIs (DIs), especificamente, na Figura 0.18a a destruição do telhado e os danos estruturais significativos são indicativos de um DoD 7 (o vento pode ter chegado a 228 km/h), as paredes externas sofreram avarias e algumas desabaram. Já na Figura 0.18b, a desintegração quase completa da estrutura indica um DoD 9, onde todas as paredes desmoronaram e a destruição é total.

Esses níveis de DoD, combinados com a análise do DI, sugerem que o tornado pode ter atingido velocidades de 228 km/h, suficientes para causar tais níveis de destruição. O DI 2 (Residência para uma ou duas famílias) revela que o dano

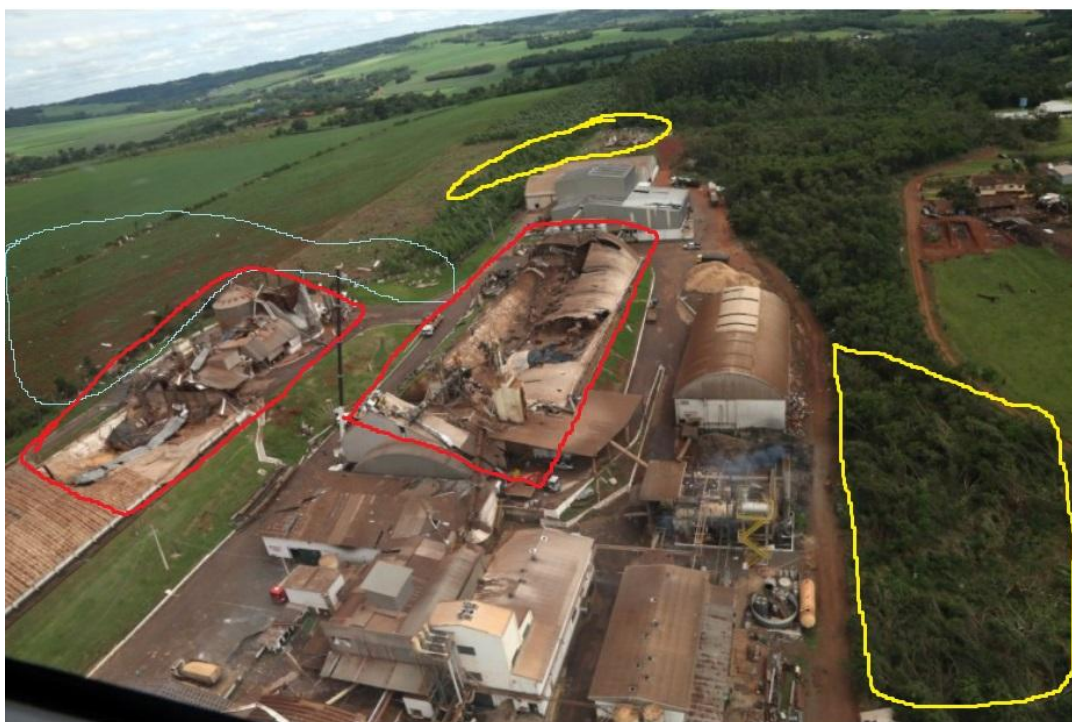
Com enfoque na análise dos danos e classificação do evento segundo um Di e DoD, foram analisadas imagens. A começar pela Figura 0.20 evidenciando a passagem do tornado pelo município Marechal Cândido Rondon. A figura mostra uma planta industrial devastada por um tornado, destacando danos significativos em duas estruturas principais, que estão marcadas em contorno vermelho, enquanto a dispersão de destroços é observada ao redor do local (contorno azul). As construções afetadas perderam partes substanciais de seus telhados e paredes, evidenciando a força destrutiva do evento. O DoD no caso se enquadra no nível 7 (ventos de 270 km/h), indicado pela queda das paredes e comprometimento significativo das estruturas.

Figura 0.20 - Dano causado por tornado em planta agroindustrial em Marechal Cândido Rondon-PR, 11 de novembro de 2015.

O Indicador de Danos (DI - 21) utilizado para avaliar essas construções seria classificado como "Indústrias Leves" ou "Armazéns", onde os ventos de alta intensidade podem causar desde a remoção do telhado até o colapso das paredes externas. Ainda na Figura 0.20 é possível visualizar dois rastros na vegetação, destacados em contorno amarelo. Ao observar o contorno maior, nota-se árvores quebradas e derrubadas.

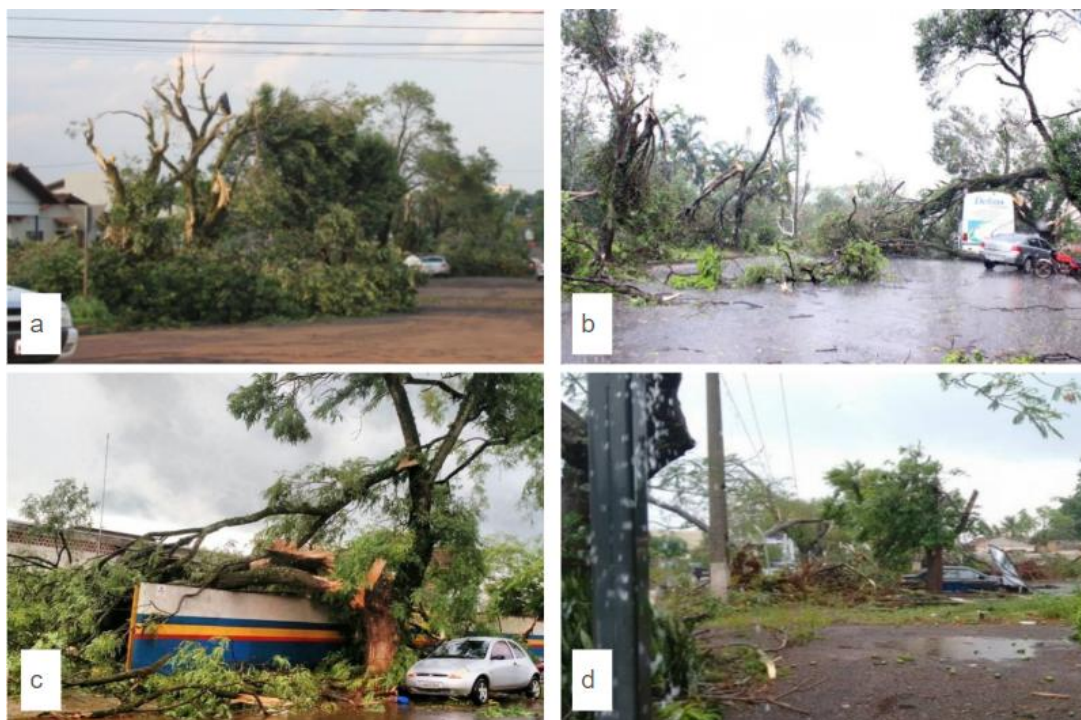
Figura 0.21 - Árvores danificadas pela passagem do tornado em Marechal Cândido Rondon, 15 de novembro de 2015.

Na Figura 0.21 é possível identificar outro indicador de dano (DI – 27) provocado pelo tornado, este ocorrido na área urbana de Marechal Cândido Rondon. As imagens exibem danos causados pelo tornado em árvores de grande porte.

Na Figura 0.21a, observa-se uma árvore quebrada com galhos arrancados, possivelmente devido ao movimento rotacional do tornado. A árvore está parcialmente despedaçada, o que pode ser classificado como Indicador de Dano (DI) 27 - árvores de grande porte, com DoD entre 4, onde o tronco está quebrado, e 5, que indica uma árvore parcialmente despedaçada indicando velocidade de vento de 230 Km/h. A 4.21b mostra várias árvores quebradas e caídas sobre a estrada, bloqueando o

caminho. Os galhos e troncos estão espalhados, indicando danos extensivos na vegetação, com uma classificação semelhante à da 4.21a, DI 27 e DoD entre 4 e 5.

Na 4.21c, nota-se que uma árvore de grande porte com espessuras grandes de tronco e galhos foi partida devido a força do tornado. Com DI 27 e DoD 4, que indica uma árvore caída ou arrancada. Por fim, na Figura 0.21d, observa-se uma cena de destruição, com árvores arrancadas, quebradas e galhos espalhados. Novamente, os danos podem ser classificados como DI 27, com DoD entre 4 e 5, considerando árvore e galhos arrancados.

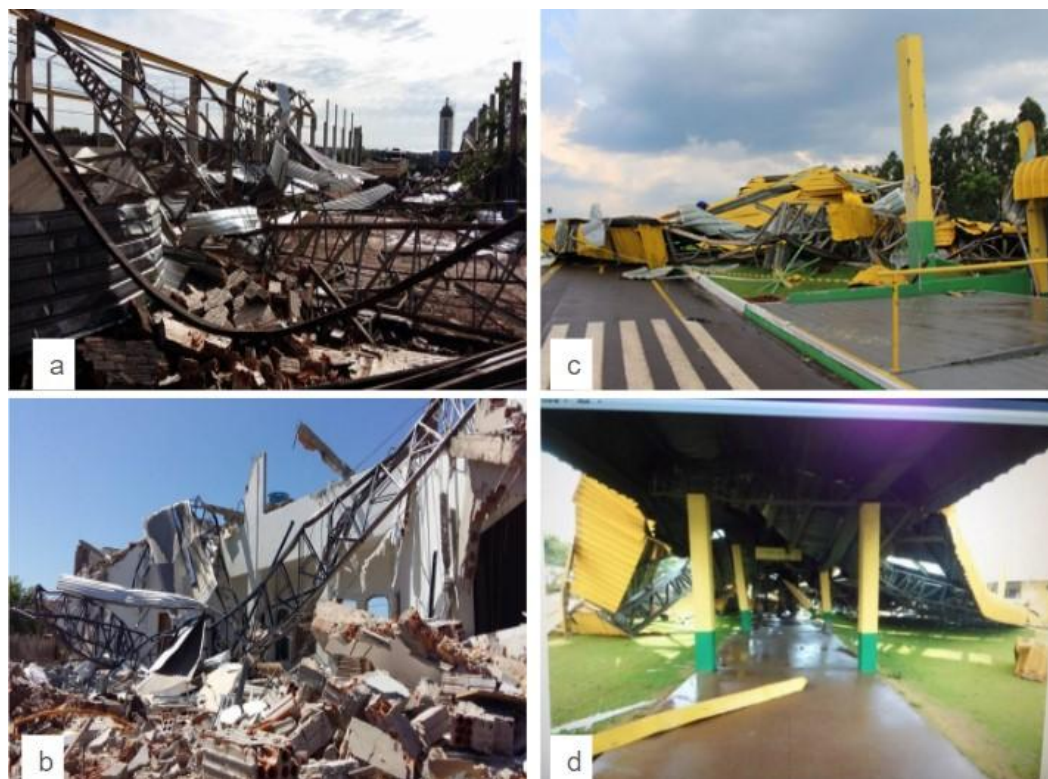
Figura 0.22 - Danos severos em estruturas industriais causados por tornado em Marechal Cândido Rondon, 15 de novembro de 2015: colapso de estruturas metálicas e alvenaria.

A Figura 0.22 possui uma série de imagens de estruturas que sofreram danos severos devido à passagem de um tornado no município de Marechal Cândido Rondon. Na primeira (Figura 0.22a), observa-se o colapso da estrutura metálica do telhado de empresa de pré-moldados, juntamente com partes das paredes externas, evidenciando a destruição quase total da edificação. Os escombros estão espalhados ao redor, com elementos da estrutura visivelmente retorcidos e deformados. Esse cenário DI 21- "Armazéns" ou "Indústrias Leves", com um DoD 8, sendo estimados para esta categoria, ventos de 249 km/h.

Na Figura 0.22b, é possível observar o colapso quase total das paredes e do telhado, com as estruturas metálicas retorcidas. A força do tornado comprometeu significativamente a integridade da edificação, sugerindo um DI 17 e DoD 7, o que caracteriza a destruição quase total da estrutura, com ventos estimados em 230 km/h.

Ao analisar a Figura 0.22c, as coberturas metálicas da guarita de uma unidade industrial, foi completamente arrancada. As partes do telhado foram deslocadas e entortadas, o que indica ventos extremamente fortes. Este cenário sugere um DI 22 e um DoD 6 (ventos de aproximadamente 262 Km/h), considerando a remoção completa da cobertura e os danos severos às estruturas de suporte.

Na Figura 0.22d, a estrutura de suporte do telhado sofreu um colapso parcial, com a cobertura metálica dobrada e partes do telhado ainda penduradas, sugerindo um DI 22 com DoD 6, o que indica uma destruição significativa, mas não total, da estrutura.

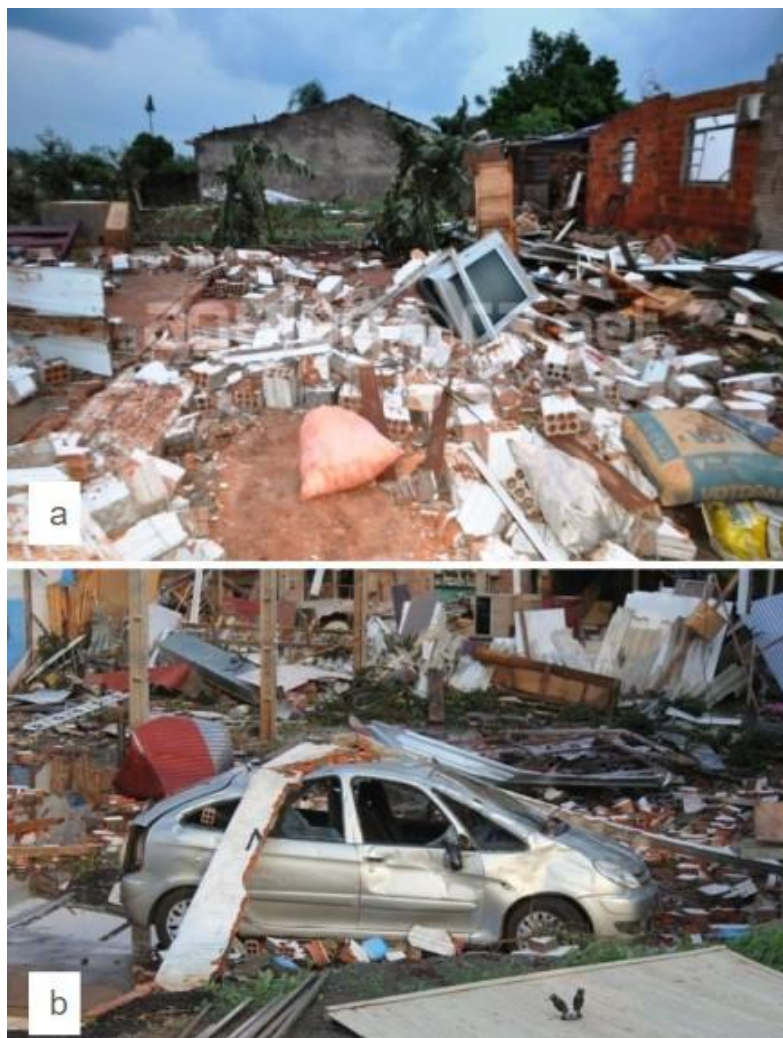
Figura 0.23 - Danos causados por tornado em área residencial de Marechal Cândido Rondon em 15 de novembro de 2015.

A Figura 0.23a, mostra uma residência que sofreu colapso estrutural. As paredes de alvenaria foram derrubadas e os escombros estão espalhados por toda a

área. Restos de tijolos e blocos de concreto estão dispersos, indicando que o tornado teve uma força significativa. O índice de dano (DI) apropriado seria "FR12", pois trata-se de uma estrutura de alvenaria. O cenário indica um DoD 8, que corresponde a "colapso das paredes de alvenaria externa".

Ao analisar a Figura 0.23, identifica-se um veículo severamente danificado em meio aos escombros de uma estrutura destruída. O telhado da estrutura entrou em colapso, caindo sobre o veículo e causando danos extensivos. Há uma quantidade significativa de detritos ao redor. O DI "FR12" com DoD 8 similares ao apresentado na Figura 0.23a.

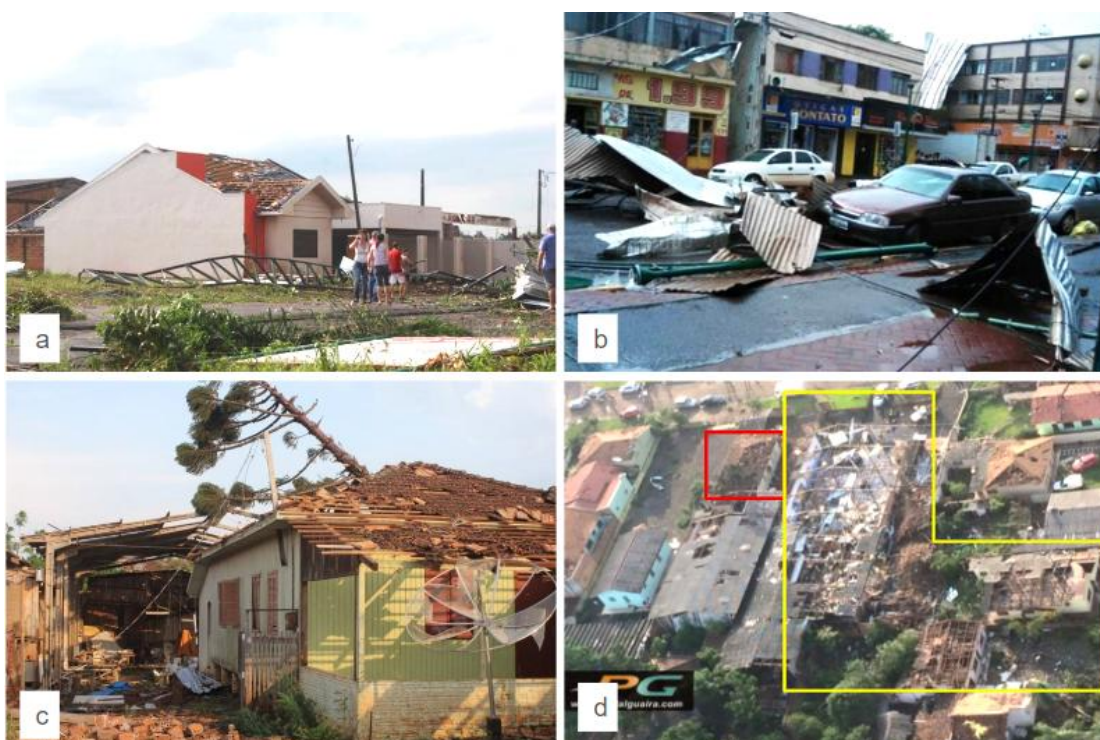
Figura 0.24 - Danos causados por tornado em 15 de novembro de 2015, em estruturas residenciais e comerciais em Marechal Cândido Rondon.

Na Figura 0.24a, observa-se uma residência de alvenaria com o telhado arrancado, tendo sobrado poucas telhas de concreto. Na mesma imagem a presença de uma estrutura metálica de telhado, qual provavelmente foi arrancada de outro imóvel. Este cenário pode ser classificado como DI 2 - Residências de uma ou duas famílias com DoD 4, que indica Elevação da cobertura e perda significativa de cobertura materiais (>20%).

A Figura 0.24.b mostra uma área comercial onde várias partes de telhados metálicos foram arrancadas e espalhadas pelas ruas, danificando veículos estacionados. A estrutura dos edifícios não parece comprometida, mas os danos nos telhados são evidentes. Este tipo de dano pode ser classificado como DI 7 - apartamento de alvenaria com DoD 2, que corresponde à remoção de uma parte significativa do telhado metálico.

Na Figura 0.24.c, uma residência exhibe danos significativos, com o telhado gravemente danificado e um pinheiro, ao fundo caído sobre a estrutura de um barracão pré-moldado que teve parte das telhas arrancadas. Pela imagem não é possível identificar outros danos na estrutura da residência de madeira. Esta situação pode ser classificada como DI 2 - Residências de uma ou duas famílias com DoD 7, que descreve danos substanciais ao telhado e parte das paredes externas.

Analisando a 4.24d, ela apresenta uma visão aérea da Figura 0.24c, onde vários imóveis tiveram os telhados completamente destruídos, expondo o interior das estruturas. Com destaque para o quadrado vermelho que identifica a casa verde destacada anteriormente. Os danos são extensos, sendo possível identificar o rastro do tornado (destacado em amarelo). Este cenário pode ser classificado como DI 21 - Grandes edifícios industriais ou comerciais com DoD 8, que indica destruição total do telhado e colapso parcial ou total das paredes externas.

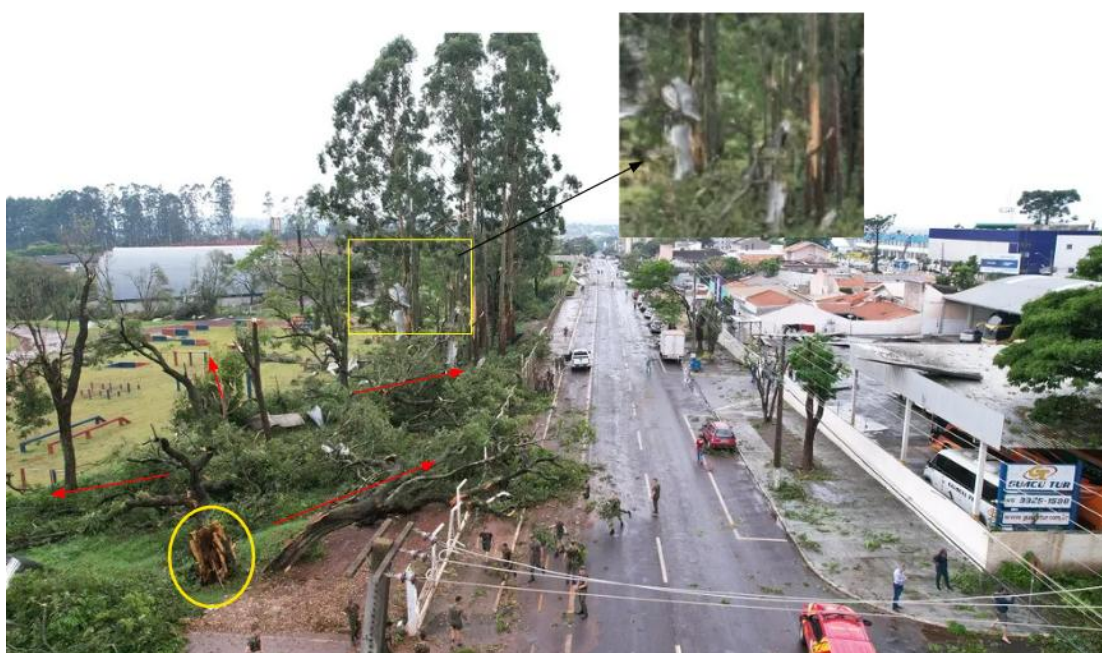
Figura 0.26 - Danos em árvores causadas pelo tornado de 04/12/2023 em Cascavel

0.26, uma visão clara dos estragos causados pelo tornado em uma área urbana com várias árvores, incluindo eucaliptos. Em uma análise detalhada, com base nos DoDs e DIs da EF, observam-se eucaliptos de grande porte caídos, com galhos espalhados em sentidos opostos (indicados pelas setas vermelhas). A variação na direção da queda das árvores é um forte indicativo da natureza destrutiva e caótica dos ventos em um tornado, que pode gerar correntes convergentes e divergentes em diferentes partes da área afetada, conforme evidenciado nos estudos de David-Jones et al. (1978, p. 17). O fato de as árvores terem sido quebradas e arremessadas sugere a ação de ventos intensos. No retângulo amarelo, é possível observar (em um zoom, indicado pela seta preta) a presença de telhas de alumínio retorcidas, que foram lançadas como 'mísseis', descascando os troncos dos eucaliptos, uma ação típica de um evento tornádico.

A imagem analisada destaca a presença de árvores quebradas na base, como a indicada pelo círculo amarelo, com uma estimativa de vento de até 205 km/h de acordo com o DI 28 e o DoD 4, o que corresponde a um tornado de alta intensidade EF2.

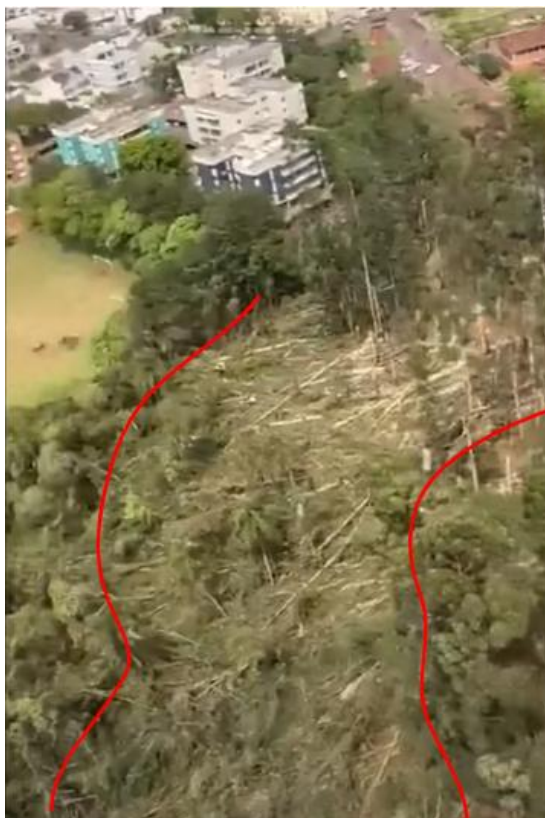
Figura 0.27 – Rastro em vegetação provocada pelo tornado de 04/12/2023 em Cascavel

que o vórtice do tornado passava. As linhas em vermelho indicam o rastro do tornado. De acordo com o indicador de dano da EF esta área pode ser classificada com um DI 28 com um DoD de 4.

Outra evidência da passagem de tornado em Cascavel – Pr, é a presença do rastro visto na Figura 0.27 acima, destacado pelas linhas vermelhas.
