AVALIAÇÃO DE DANOS DE TORNADOS OCORRIDOS NO ESTADO DO PARANÁ  
UTILIZANDO A ESCALA FUJITA MELHORADA

Dissertação apresentada à banca examinadora,  
como requisito parcial para obtenção do Título de  
Mestre em Gestão do Território, do Programa de Pós-  
Graduação em Geografia da Universidade Estadual  
de Ponta Grossa.

Este estudo concentra-se na análise e classificação de danos causados por tornados em cinco municípios do estado do Paraná, na região Sul do Brasil. Utilizando a EF e seus DIs e DoDs, foram avaliados seis eventos históricos de tornados com base em registros fotográficos e em vídeo coletados de sites e mídias sociais. Os eventos incluem o tornado EF 4 em Nova Laranjeiras (1997), que afetou aproximadamente 80% do município, além de tornados EF 3 em Cascavel (2023), Francisco Beltrão (2015) e Marechal Cândido Rondon (2015). Adicionalmente, dois eventos em Ponta Grossa, um tornado EF 2 em 2015 e um tornado EF 1 em 2024. Foram analisados para fornecer uma visão abrangente dos impactos de tornados na região.

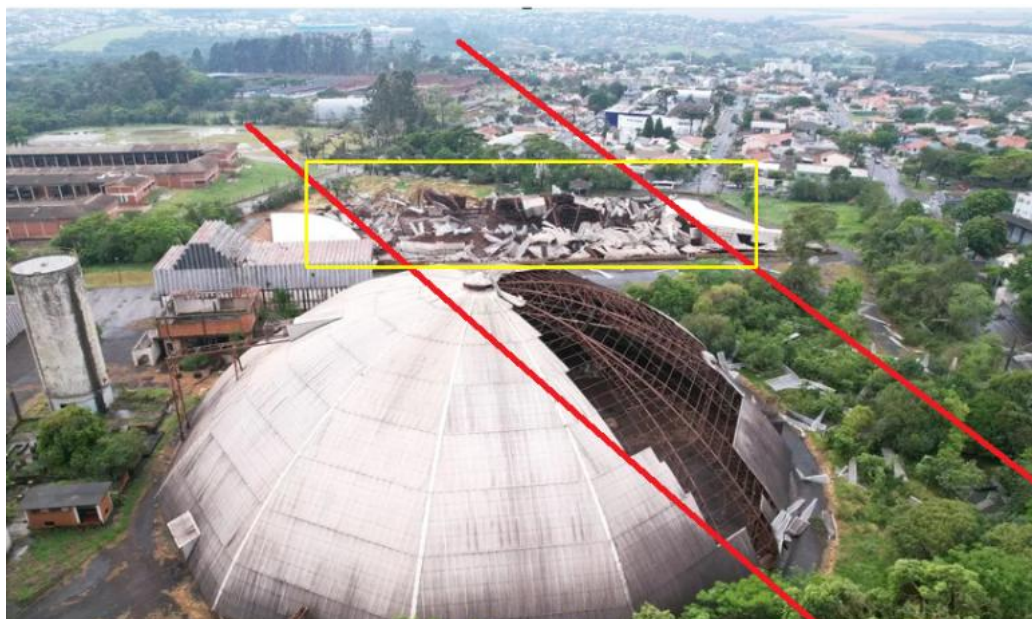
Figura 0.28 - Rastro de destruição do tornado de 04/12/2023 em Cascavel

Na Figura 0.28, ficou evidente a passagem do tornado, ao observar os danos no silo de armazenamento de grão (retângulo amarelo na Figura 0.28) que devido a intensidade do fenômeno entrou em colapso. Na classificação desta área, conforme o DoD-8 e DI-21, o colapso total de estrutura metálica, no caso silos ou armazém a velocidade do vento precisa atingir uma velocidade esperada de 249,4 km/h, ventos com esta intensidade são encontrados na categoria EF-3 de tornados.

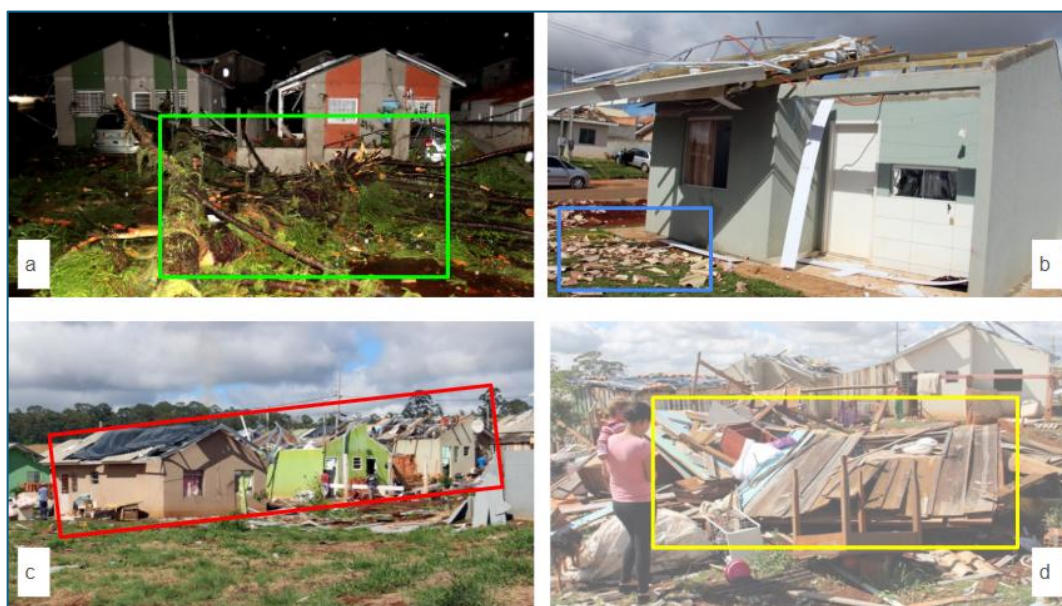
Figura 0.31 Danos causados por tornado em 27/09/2015 no município de Ponta Grossa.

A análise da Figura 0.31 permite identificar os Indicadores de Dano (DI), os Graus de Dano (DoD) e a classificação na Escala Fujita Melhorada (EF), baseados nas características observadas em cada cenário. Observa-se danos significativos à vegetação, observa-se o tronco de duas araucárias (retângulo verde), com galhos

quebrados e alguns espedaçados, mais próximo a copa do pinheiro. De acordo com a Escala Fujita Melhorada, o indicador de dano mais apropriado seria DI 27, referente a árvores de grande porte. O grau de dano estimado é DoD 3 ou 4, pois há evidências de quebra de galhos maiores e árvores parcialmente arrancadas. Esses danos indicam uma intensidade correspondente a EF-1, caracterizada por ventos moderados a fortes com velocidades variando de 138 a 177 Km/h.

Na Figura 0.31 b, é possível notar uma casa com o telhado arrancado, mas com a estrutura principal parcialmente destruída. Esse tipo de dano está relacionado ao DI 2, que abrange a residências unifamiliares. O grau de dano pode ser classificado como DoD 2, uma vez que o telhado foi removido parcialmente, mas não há comprometimento significativo da estrutura interna, as janelas de vidro e porta permanecem sem avarias. Essa condição indica ventos na faixa de intensidade da EF-1.

Na Figura 0.31c, as casas apresentam telhados completamente arrancado (destaque para casa verde no retângulo vermelho) ou parcialmente removidos, além de danos visíveis às janelas e portas foram danificadas. Assim como na imagem anterior, o indicador de dano aplicável é DI 2, referente a residências unifamiliares. O

grau de dano é estimado em DoD 6, dado o impacto severo ao telhado e o início de danos estruturais mais amplos. Esses danos sugerem ventos de intensidade correspondente ao limite da EF-1, cerca de 170 km/h, indicando maior força destrutiva.

Na Figura 0.31d, observa-se a destruição total de estruturas de madeira, com entulhos espalhados pelo local. Esse cenário é representado pelo DI 2, referente a residências unifamiliares. O grau de dano pode ser classificado como DoD 7, uma vez que as estruturas foram completamente destruídas e seus materiais estão dispersos.

Entretanto a residência apresentava uma baixa qualidade construtiva, o que pode contribuir para que o grau de dano fique em DoD 4, considerando as casas ao fundo na imagem, que tiveram avarias nos telhados.

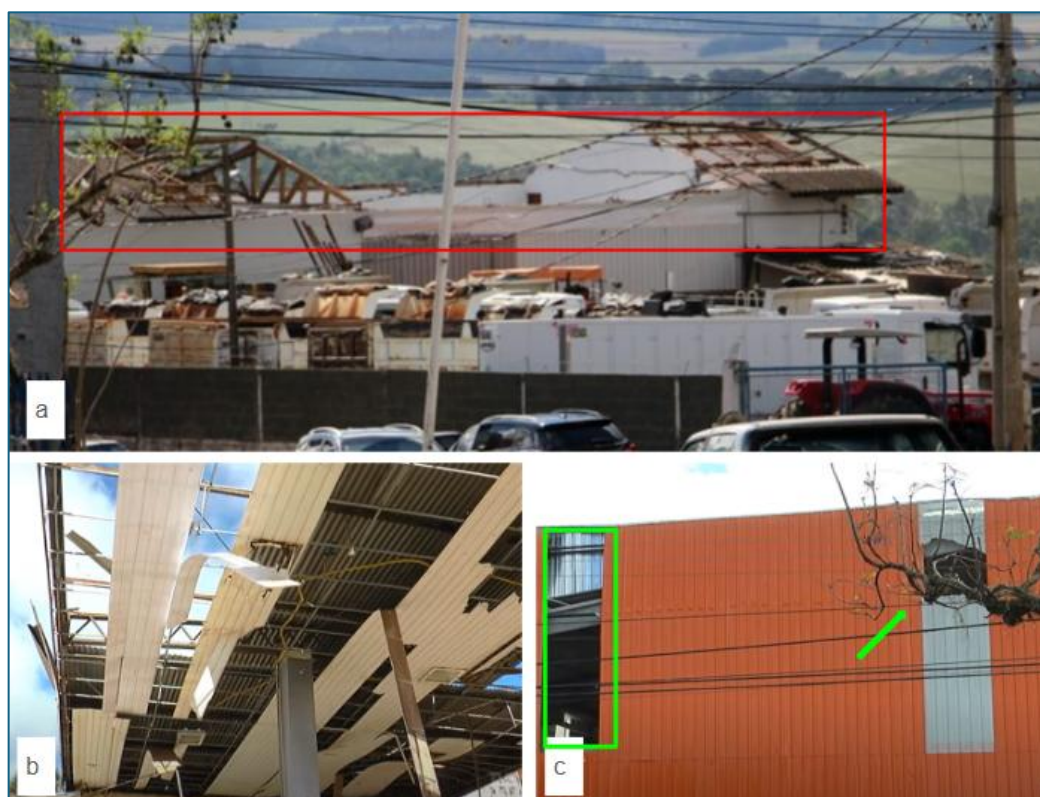
Figura 0.32 Danos causados por tornado em imóveis comerciais no município de Ponta Grossa em 27/09/2015.

Em outro ponto, o tornado atingiu um barracão (Figura 0.32a) causando a destruição do telhado o indicador de dano aplicável é o DI 23, referentes a armazéns, o grau de dano DoD 4 devido a destruição da cobertura (ventos de 165 km/h). Em

Figura 0.32b mostra que o posto de combustível teve parte das telhas arrancado e lançadas a dezenas de metros de distância, outro ponto de destaque é a forração do teto do posto que ficou danificado. De acordo com o DI 22 referente a postos de serviços, o grau de dano, DoD identificado foi o 3, onde parte das telhas metálicas são arrancadas, indicando ventos com velocidade de 148 Km/h.

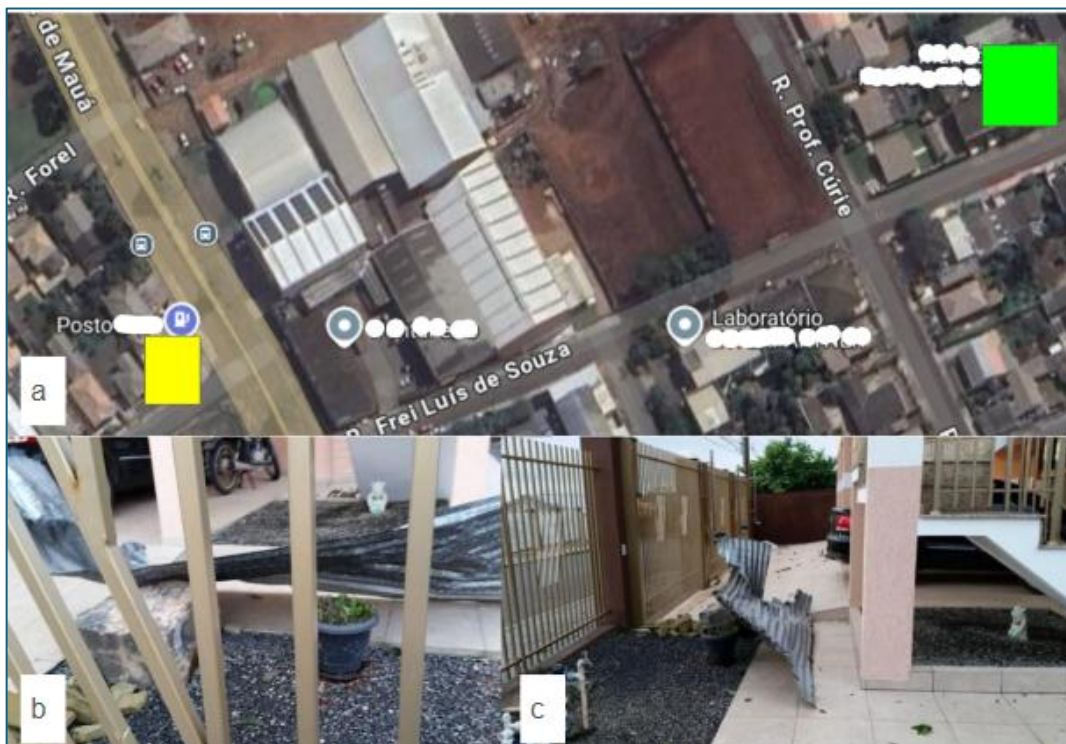
Figura 0.33 Localização do deslocamento de objeto lançado pelo tornado em Ponta Grossa em 27/09/2015

As Figura 0.33b e c mostram o local em que algumas telhas do posto de combustível (retângulo amarelo) foram encontradas (retângulo verde) cerca de 200 metros. Nota-se ainda na figura que a telha ficou retorcida e rasgada devido a velocidade do vento, característica encontrada em objetos lançados por tornados, como citado por Marshall (2002).

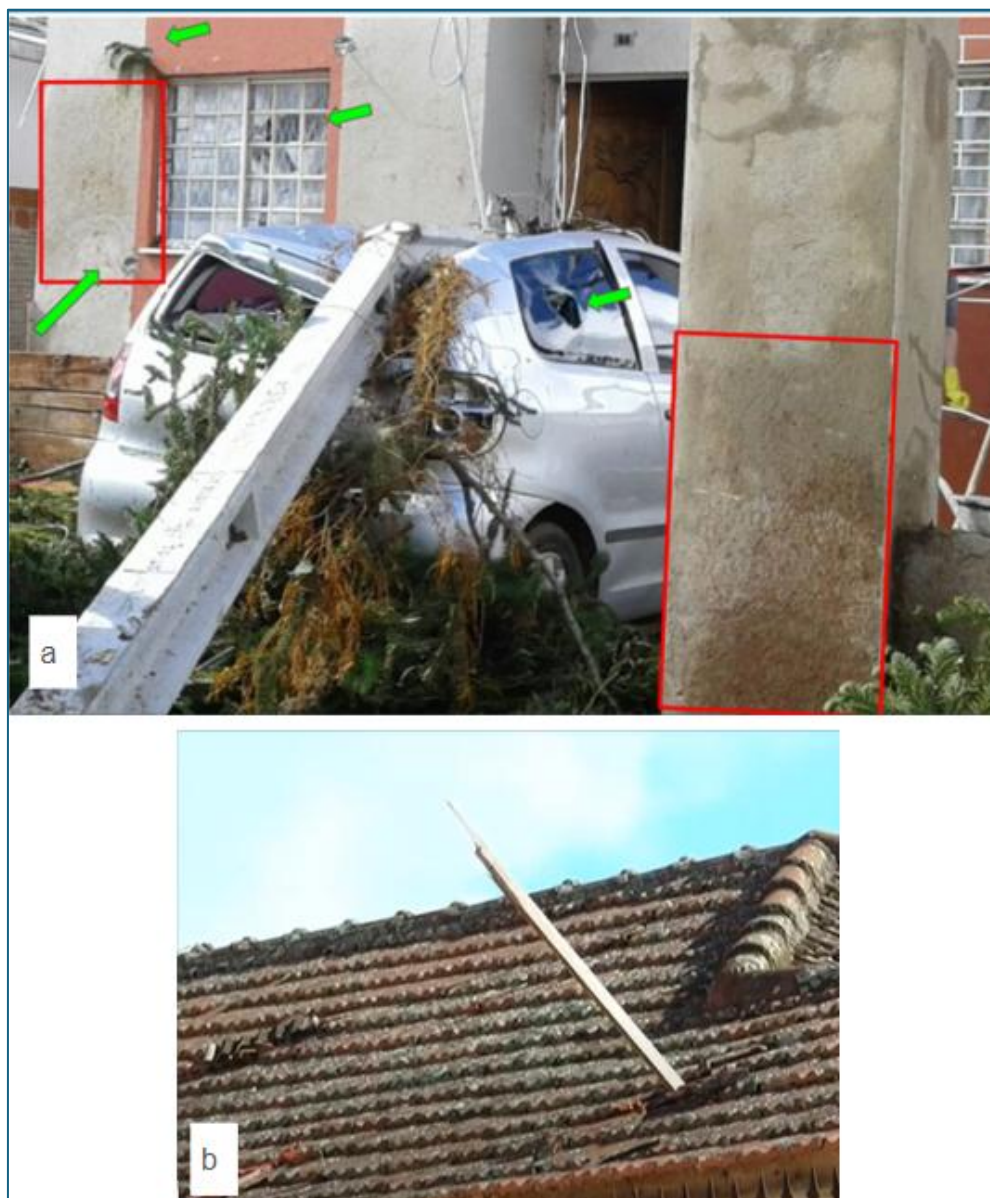
Figura 0.34 Evidências de misséis do tornado em Ponta Grossa em 27/09/2015

Na Figura 0.34a, há outras evidências da passage do tornado em destaque, nos retângulos vermelhos, marcas deixadas por folhas de pinheiro. Outro ponto de destaque são os mísseis lançados pelo tornado (indicados pelas setas verdes) na imagem os vidros quebrados das janelas e do carro, a parede de alvenaria com três perfurações e a presença de um ramo de galho do pinheiro preso a parede de alvenaria. A presença de missil pode ser evidenciada em outra imagem (ver Figura 0.34b) em que um pedaço de ripa atravessa as telhas da residencia e fica cravado no telhado.

Na Figura 0.34a a queda do poste de energia, deu-se pelo impacto da queda de outras árvores na rede elétrica, observadas na

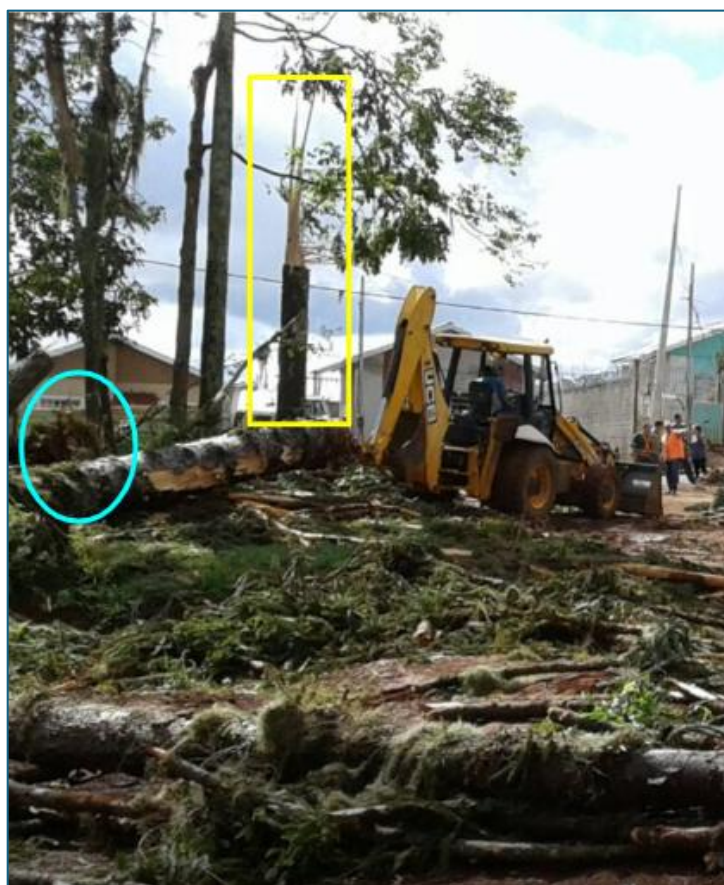
Figura 0.35 - Dano causado em árvores pelo tornado em Ponta Grossa no Jardim Amália em 27/09/2015.

Figura 0.35. Esse cenário é representado pelo DI 28 referente a árvores de madeira mole, enquanto o DoD 4 indica que as árvores foram quebradas pelo tronco, como destacado pelo retângulo amarelo. Há evidência de árvore arrancada pela raiz,

como sinaliza o círculo azul. De acordo com o grau de dano para quebrar árvores é necessário um vento com velocidade de aproximadamente 170 km/h, o que coloca este local de dano, no limite da categoria EF 1 e transição para categoria EF 2, entretanto, para classificar seriam necessárias mais evidências de destruição causadas por um EF 2.

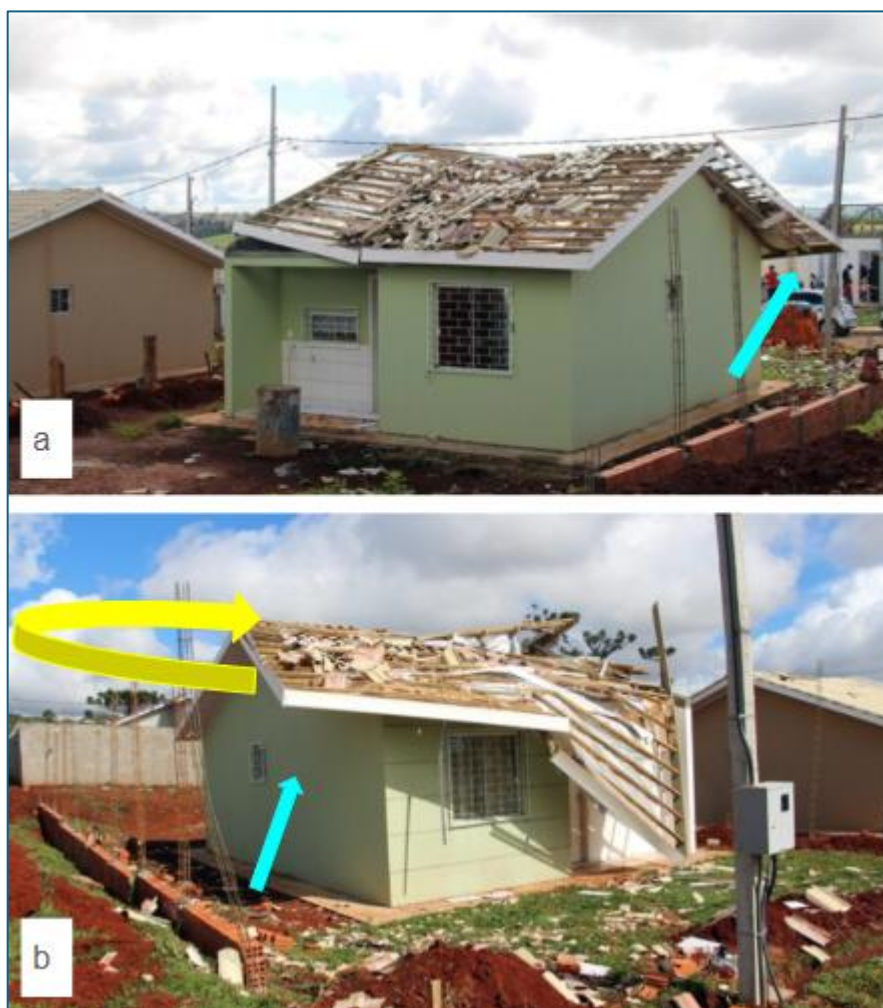
Figura 0.36 - Danos e rotação de telhado em residência localizada no Jardim Amália, Ponta Grossa -PR, em 27/09/2015.

Em seus estudos Marshall et al (2007) analisou os estragos causados por um dos piores tornados dos Estados Unidos, de acordo com o autor as evidências da passagem de um tornado podem ser observadas em deslocamento de estruturas, como a rotação ou deslocamento de uma residência. A Figura 4.36 mostra o deslocamento de um telhado em residência unifamiliar (DI 2, DoD 4, todas as telhas foram arrancadas). As setas azuis indicam o distanciamento do beiral em relação a

parede e a seta amarela indica o sentido da rotação do telhado. Observando o terreno, na figura 4.36b há presença de telhas e tijolos quebrados indicando de acordo com David-Jones et al. (1978) o ponto de convergência do vórtice do tornado.

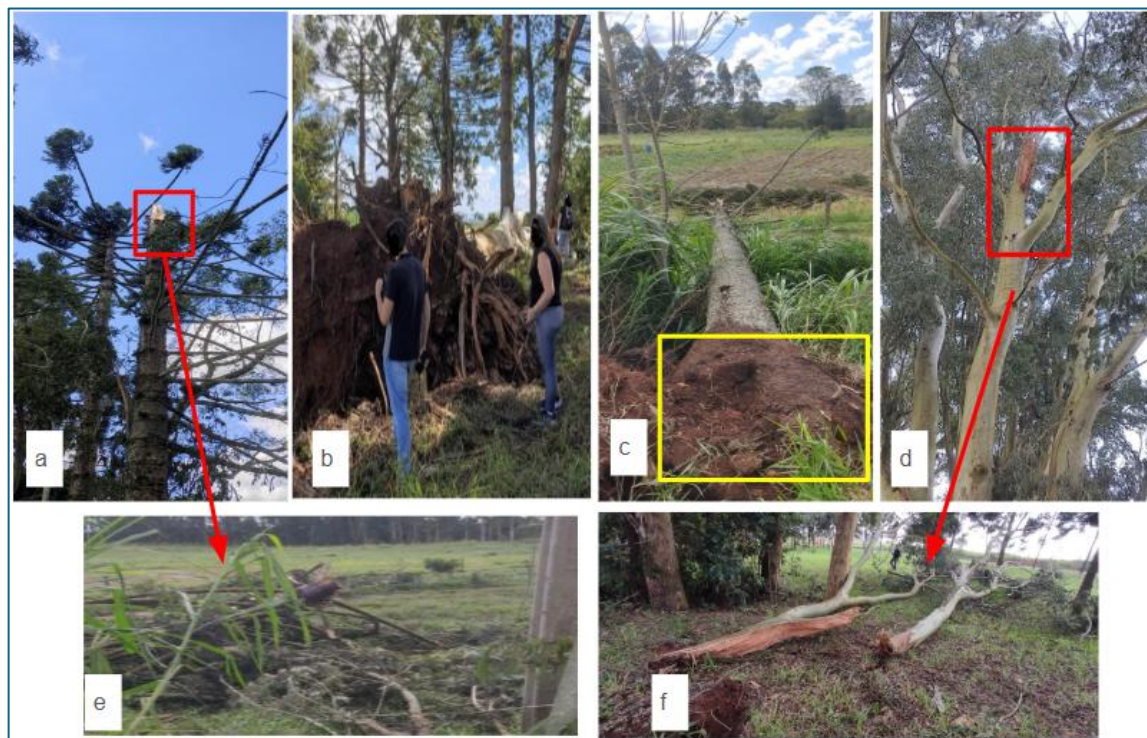
Figura 0.38 - Danos causados em vegetação pelo tornado na Fazenda Escola da UEPG em 05/04/2024.

A análise inicial dos danos provocados pelo tornado começa em uma área da fazenda escola da Universidade Estadual de Ponta Grossa (UEPG). Na Figura 0.38 é possível identificar diferentes tipos de danos em árvores, associados à intensidade dos ventos de um evento severo.

Na Figura 0.38a, observa-se uma araucária com a copa completamente arrancada, enquanto o tronco principal permanece em pé. Esse dano é classificado como DI 27, referente a árvores de grande porte. O Grau de Dano estimado é DoD 4, pois o impacto se concentrou na parte superior da árvore, sem comprometer sua raiz. Esse cenário corresponde a uma intensidade de ventos na EF 2, caracterizada por ventos fortes o suficiente para danificar copas, mas não para derrubar a árvore completamente.

A Figura 0.38b apresenta árvores de grande porte que foram completamente arrancadas pela raiz, evidenciando a força dos ventos. O Indicador de Dano aplicável é novamente o DI 27, e o Grau de Dano é DoD 5, dado que houve desenraizamento total, com deslocamento significativo do solo ao redor. Esse dano é característico de uma classificação EF-2, uma vez que são necessários ventos mais intensos para arrancar árvores dessa magnitude.

Na Figura 0.38c, observa-se uma situação semelhante à anterior, com uma árvore (araucária) tombada e raízes expostas. O DI 27 também é aplicável, e o Grau de Dano estimado é DoD 5, devido ao desenraizamento completo. Assim como na imagem B, o dano é classificado como EF-2 indicando ventos com intensidade suficiente para causar impactos severos na vegetação.

A Figura 0.38d exibe um eucalipto com o tronco quebrado em altura média, mostrando uma fragmentação significativa da madeira. Esse dano é representado pelo DI 27, com um Grau de Dano DoD 4, uma vez que houve quebra parcial do tronco sem comprometimento das raízes. A intensidade dos ventos nesse caso é classificada como EF-1, já que o impacto foi limitado à fragmentação da árvore.

Na Figura 0.38e, a copa do pinheiro identificado na Figura 0.38a, apresentando galhos danificados e impacto visível no solo. O Indicador de Dano permanece o DI 27, e o Grau de Dano é classificado como DoD 4. A intensidade do vento, por sua vez, se enquadra em EF-2, devido a força requerida para deslocar parte da árvore.

Na Figura 0.38f, observa-se dois troncos de eucalipto partidos ao meio, lançados pela velocidade do vento. Em loco pode-se observar que são partes da árvore mencionada na Figura 0.38d. Esse dano é representado pelo Grau de Dano DoD 4, devido à quebra significativa, mas sem desenraizamento. Esse tipo de dano sugere uma intensidade de ventos na faixa EF-2, suficientes para causar rupturas no tronco, mas sem derrubar a árvore completamente.

De forma geral, Figura 0.38 mostra danos que variam de EF-1 a EF-2, dependendo da extensão e da severidade dos impactos observados. As classificações

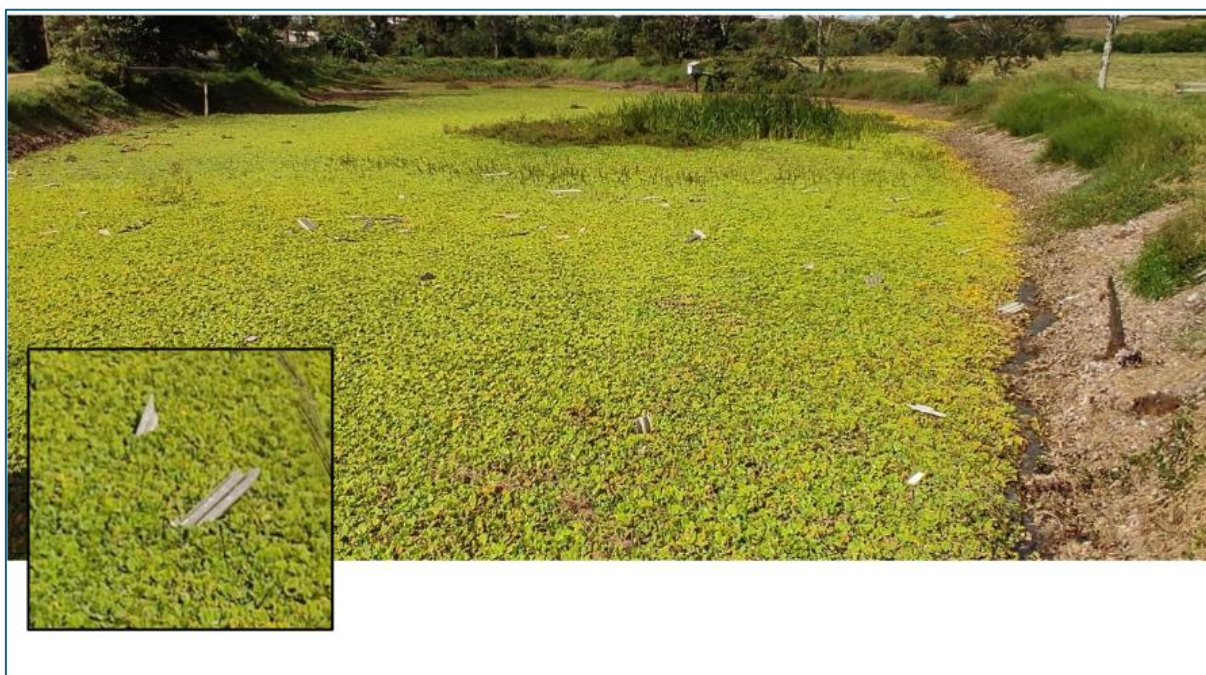
Figura 0.39 - Evidências de misseis lançados pelo tornado em 05/04/2024.

Outra característica que evidencia a passagem do tornado, é a presença dos “misseis” encontrados no lago da fazenda escola (ver Figura 0.39) e no campo de cultivo da mesma localidade (ver Figura 0.40 b e c).

Os misseis encontrados no lago são provenientes da cobertura de uma residência que teve poucas telhas arrancadas pela ação do vento, mas que foram fragmentadas pela velocidade, os danos causados neste local foram classificados em DI 2, caracterizado por residência unifamiliar, o grau de dano ficou em 2, onde menos de 20% das telhas foram arrancadas. Esse tipo de dano sugere ventos que corresponde a categoria de EF1.

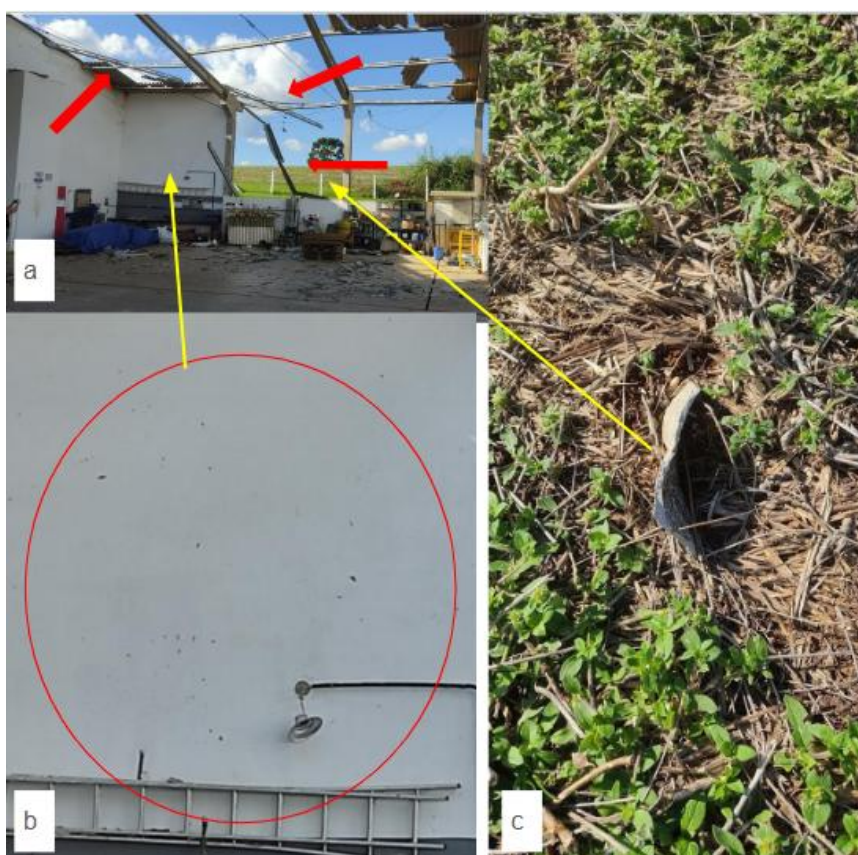
Figura 0.40 Destruição do telhado em empresa de pesquisa agrícola e mísseis lançados pelo tornado em 05/04/2024, em Ponta Grossa.

Em outro ponto a fazenda escola, ilustrado pela Figura 0.40a o cenário evidencia um galpão com o telhado completamente arrancado, restando apenas parte da estrutura metálica. Esse dano é classificado como DI 17 (prédio baixo de até dois pavimentos). O Grau de Dano é DoD 5, indicando a remoção completa do telhado,

com deslocamento das terças pré-moldadas (indicadas pelas setas vermelhas). Esses danos correspondem a ventos classificados como EF-2, dada a força necessária para a destruição observada.

Na Figura 0.40b, observa-se impactos em uma parede, causados por detritos projetados a alta velocidade (círculo vermelho). Esses danos correspondem ao DI 2 (paredes externas de construções), com um DoD 3, visto que os danos são superficiais e limitados à fachada. A intensidade dos ventos estimada é de EF-2, suficiente para lançar detritos com força moderada.

Analisando a mesma área, nota-se a presença de um fragmento de telha projetado no solo. Embora não possua um Indicador de Dano direto na EF, o impacto sugere ventos intensos capazes de carregar objetos com força suficiente para causar danos desse tipo. A intensidade estimada dos ventos EF 1, porém podem variar dependendo da velocidade e do peso do objeto. Quando analisados em conjunto, os

danos indicam a ocorrência de um fenômeno severo com ventos de intensidade EF 1, com efeitos amplos sobre estruturas e projeção de detritos perigosos.

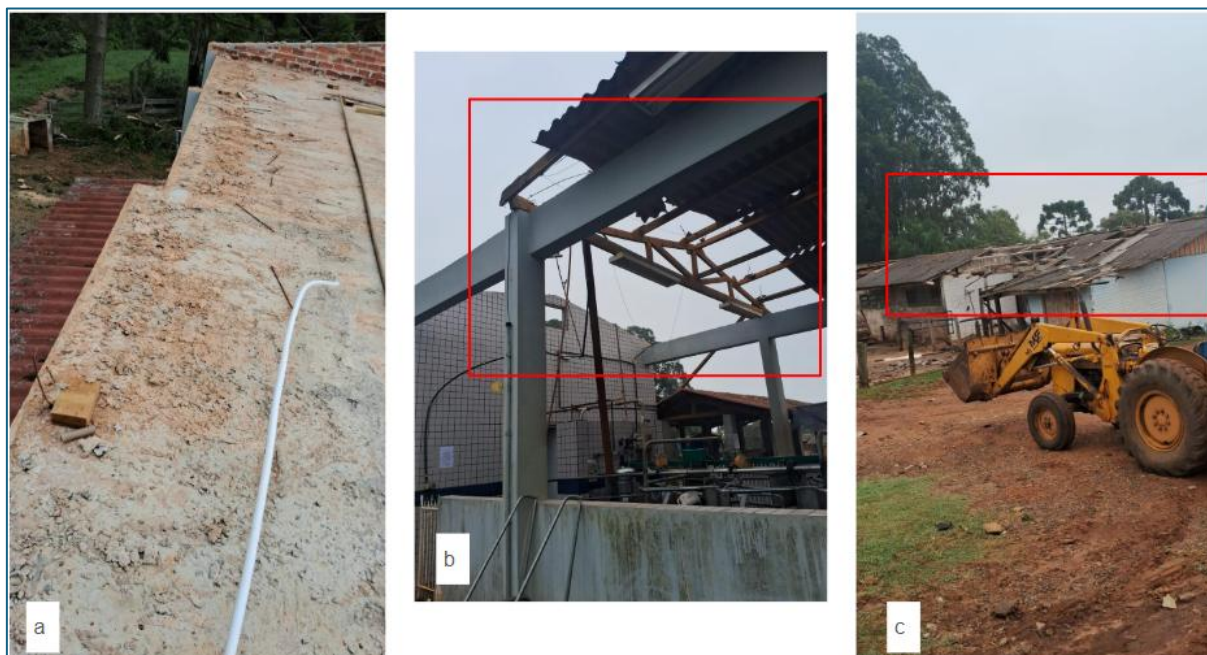
Figura 0.41 Danos causados pelo tornado de 05/04/2024 na fazenda escola da UEPG.

Na sequência da análise dos danos provocados pelo tornado na fazenda escola da UEPG a Figura 0.41 mostra danos na sala de ordenha e em outra edificação, utilizada como depósito.

A Figura 0.41a os danos causados referem-se à remoção completa da cobertura, ficando apenas a laje, sem comprometimento estrutural mais profundo. Esse tipo de impacto é categorizado como Indicador de Dano (DI) 1, que engloba danos em pequenos seleiros agrícolas. O DoD estimado é 5, com perda total da cobertura, mas mantendo a estabilidade geral da estrutura. Com base na EF, os ventos responsáveis por esses danos são classificados como EF 1, com velocidades superiores a 149 km/h de acordo com o DoD 5. Esse nível de dano ilustra o impacto de ventos moderadamente fortes em edificações sem lajes onde telhados são particularmente vulneráveis.

Na segunda Figura 0.41b, os danos evidenciados, são semelhantes a Figura 0.41a uma destruição parcial da cobertura permanecendo o madeiramento e na mesma cena ocorreu a perda substancial de cobertura em um galpão. Esses danos estão associados ao DI 1, que contemplam danos em estruturas agrícolas de pequeno porte, com um DoD 5, devido a perda estrutural significativa do telhado. A intensidade dos ventos é definida como EF 1, com velocidades entre 149 km/h. Esse cenário demonstra a capacidade destrutiva de ventos fortes, que são suficientes para comprometer estruturas de madeira e deslocar elementos pesados.

Na terceira imagem Figura 0.41c, observa-se a destruição parcial da cobertura de barracão de pequeno porte, um tipo de dano enquadrado no DI 1, referente também a estruturas agrícolas de madeira ou coberturas simples. O DoD 4 foi mencionado, uma vez que ocorreu o colapso parcial da cobertura, mas sem danos estruturais profundos. Os ventos responsáveis por esses danos são estimados como EF 1, evidenciando que mesmo ventos moderados podem causar prejuízos consideráveis em edificações menos robustas.

Considerando a análise das imagens sobre tornado a análise indica a classificam do evento em EF1.
