UNIVERSIDADE ESTADUAL DE PONTA GROSSA  
SETOR DE ENGENHARIA, CIÊNCIAS AGRÁRIAS E TECNOLOGIA  
DEPARTAMENTO DE ENGENHARIA CIVIL

**PROPOSTA DE ADEQUAÇÃO DO COLÉGIO ESTADUAL GENERAL  
OSÓRIO SITUADO EM PONTA GROSSA/PR ÀS NORMAS DE  
ACESSIBILIDADE UTILIZANDO METODOLOGIA BIM**

Trabalho apresentado à disciplina de Metodologia da Pesquisa para Engenharia Civil como requisito parcial para a obtenção do título de Bacharelado em Engenharia Civil, da Universidade Estadual de Ponta Grossa.

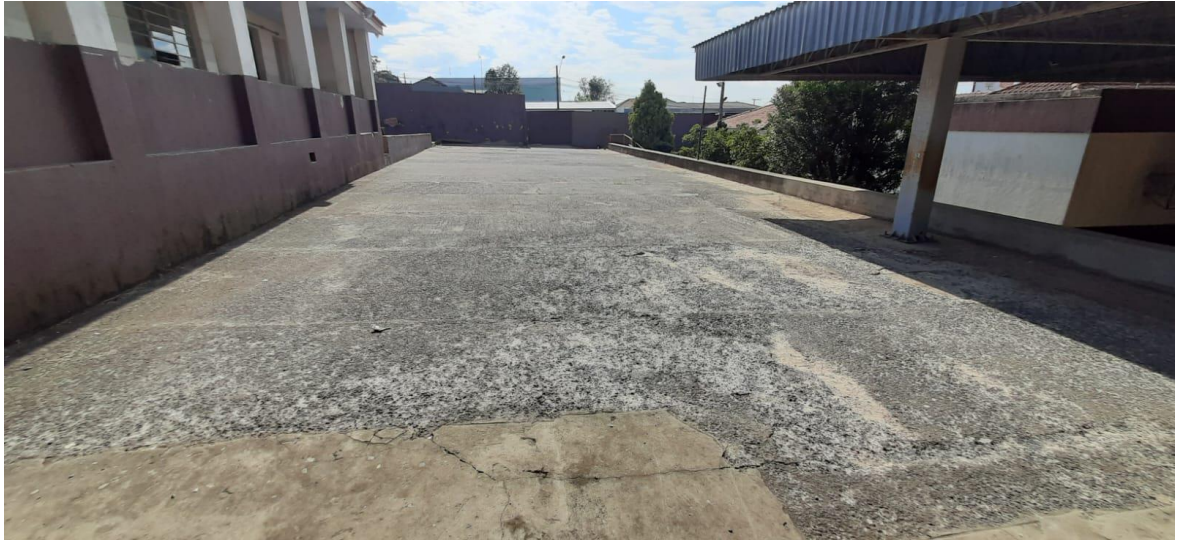
Figura 17 - Calçada externa no colégio, apresentando irregularidades

Algumas informações da edificação foram suprimidas no projeto *as built*, à exemplo das diferentes cores existentes na pintura do colégio, que foram em projeto. As irregularidades presentes nas calçadas externas da edificação também

não foram representadas, contudo, demandam de regularização para oferecer acessibilidade a todos os usuários. Essas irregularidades podem ser visualizadas na Figura 17.

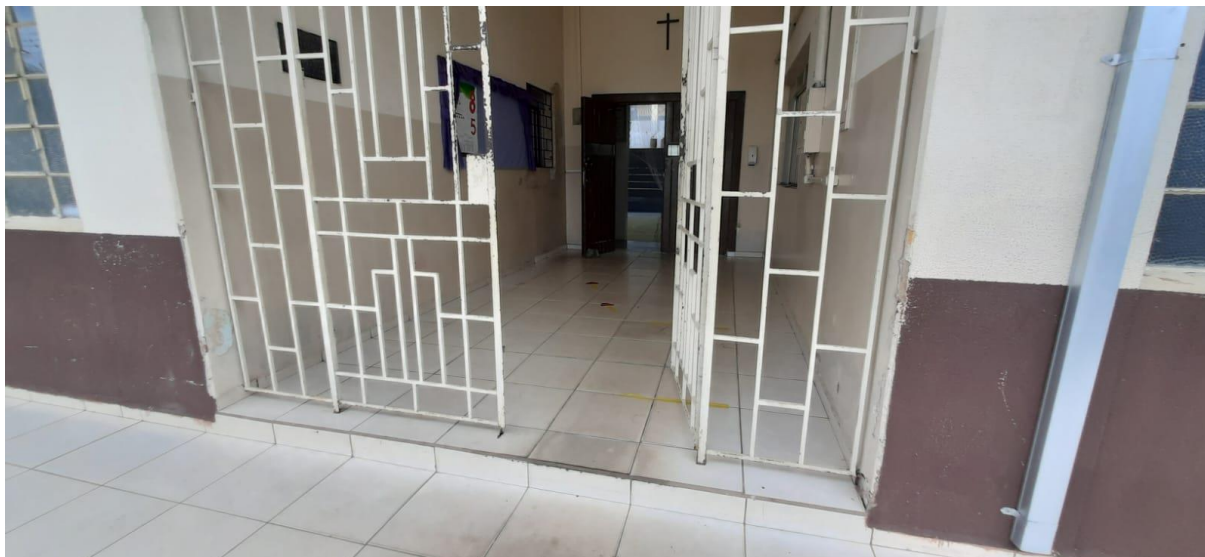
Figura 19 - Degrau no acesso principal do colégio

mobilidade reduzida, como pessoas que utilizam cadeira de rodas. A Figura 19 mostra um degrau localizado no acesso principal do objeto de estudo.

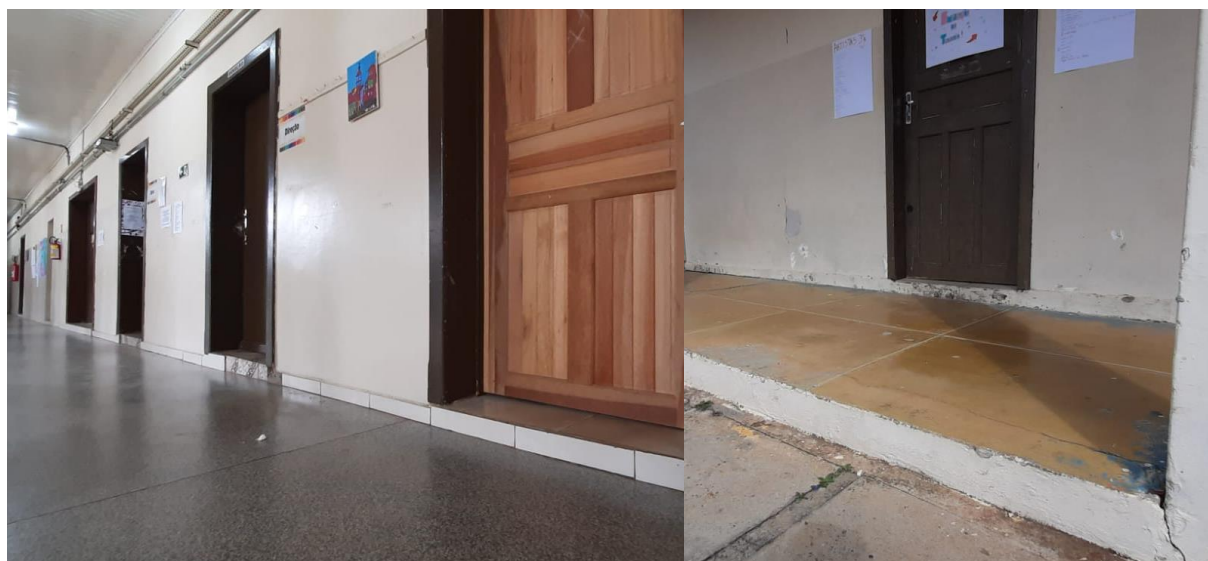
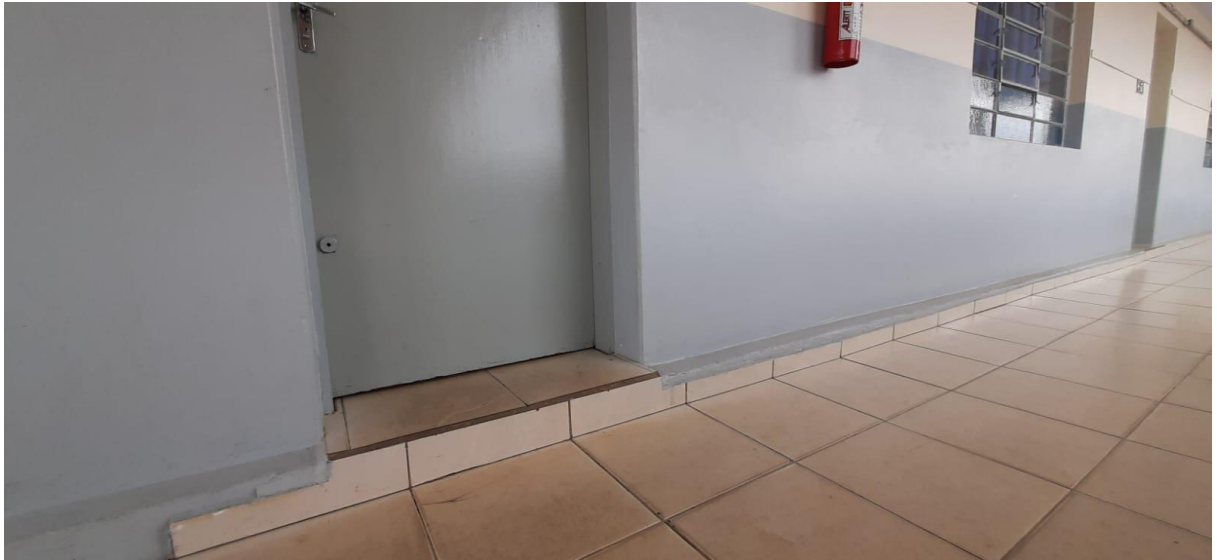
Figura 20 - Degraus para acesso dos ambientes nos blocos de aulas 1, 2 e 3, respectivamente

Este problema está presente também em todos os três blocos de aula, de modo que as salas de aula são elevadas em relação ao corredor principal, como demonstra-se na Figura 20. No bloco 1, o corredor apresenta revestimento em granitina. Nos blocos 2 e 3 o revestimento existente é cerâmico.

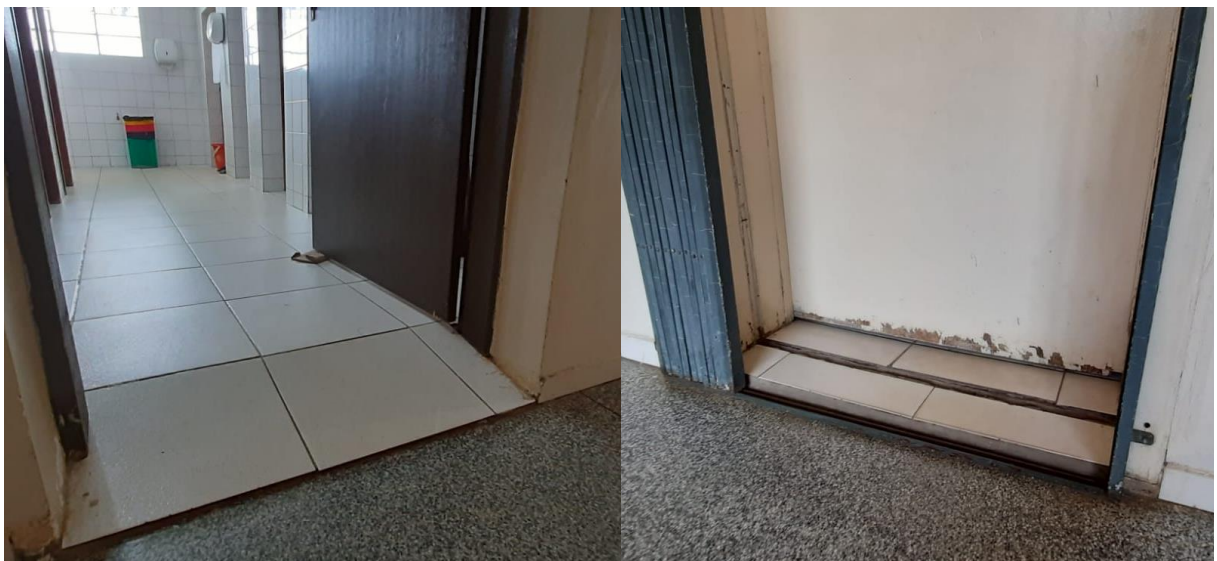
Figura 21 - Exemplo de rampa com inclinação excessiva e de acesso com presença de trilho de chão para porta de correr no bloco de aulas 1

A catalogação dessas barreiras arquitetônicas denuncia a presença de inadequações em diversas áreas na edificação. Grande parte dos ambientes estão em níveis diferentes entre si, apresentando degraus isolados ou rampas com inclinação incoerente com a normativa vigente. Em algumas conexões entre ambientes, foi notada a presença de trilhos de chão para portas de correr, como mostra a Figura 21, caracterizando outro exemplo dessa barreira arquitetônica.

Dentre as opções de revestimento indicadas para tal adequação, destacam-se a utilização de revestimento vinílico e as placas cerâmicas antiderrapantes. Um corte esquemático da solução proposta pode ser observado na Figura 22.

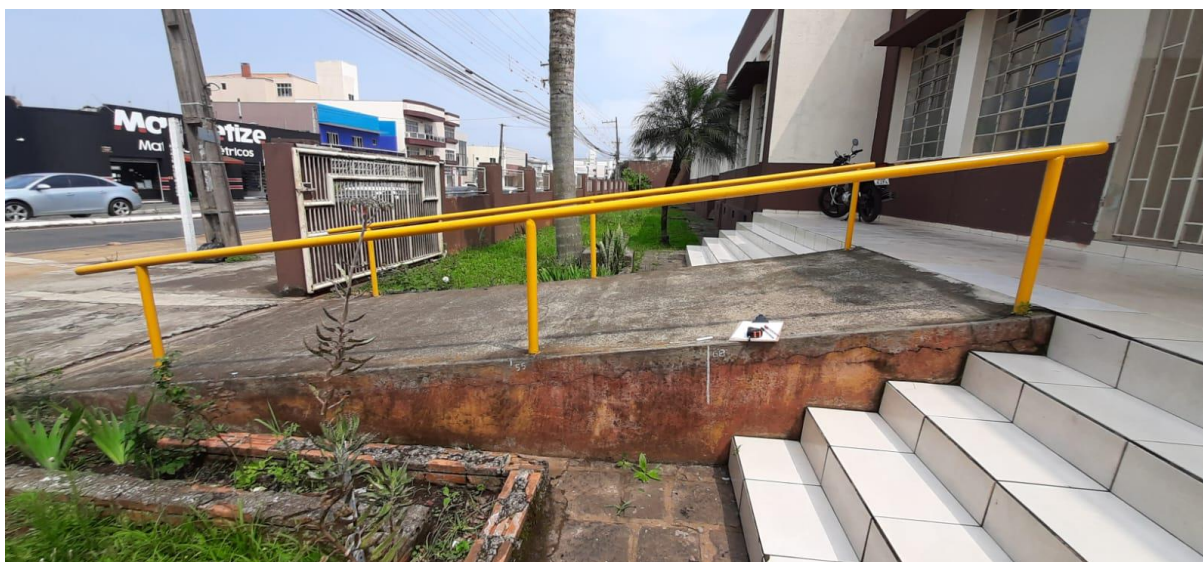
Figura 25 - Rampa principal 1 existente

Essa estrutura apresenta inclinação de 13%, superior aos limites permitidos por norma, equivalente 8,33% neste caso. Além disso, a rampa é composta por um revestimento irregular e corrimãos metálicos que não atendem às especificações exigidas pela NBR 9050 (ABNT, 2020). Essa rampa pode ser visualizada na Figura 25.

A proposta de adequação para esse ponto da edificação é a substituição da rampa existente por uma nova estrutura projetada em concordância com a NBR 9050 (ABNT, 2020).

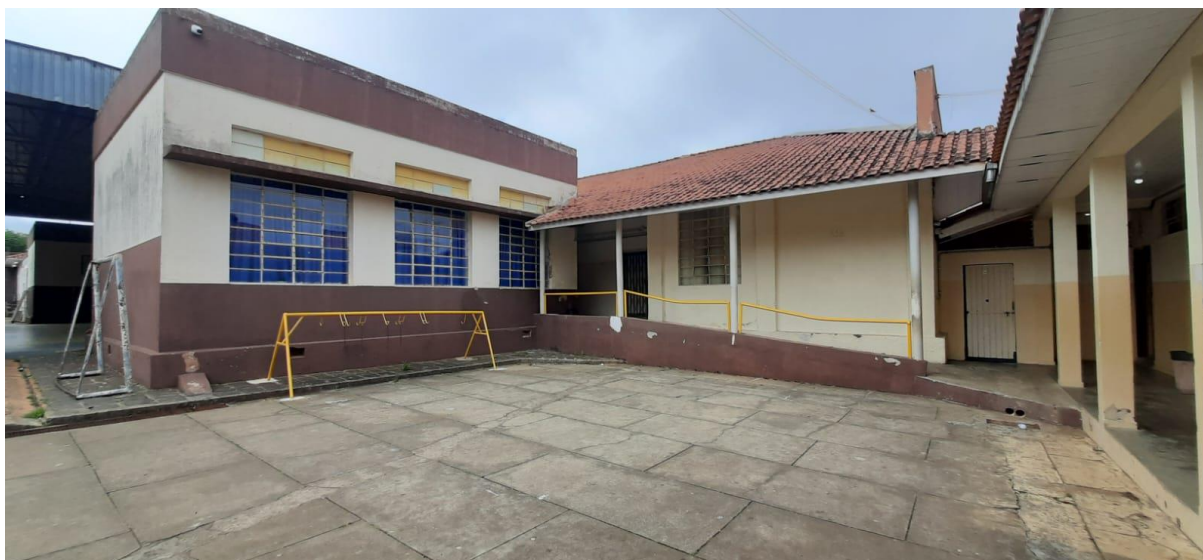
Figura 30 - Rampa principal 2 existente

A rampa principal 2 está localizada no bloco de salas de aula 1, ligando o corredor principal às salas de aulas 3 e 4. Seu piso é executado em concreto e toda a área apresenta cobertura.

Essa estrutura apresenta inclinação de 10%, superior aos limites permitidos por norma. Além disso, a rampa apresenta corrimãos metálicos que não atendem às especificações exigidas pela NBR 9050 (ABNT, 2020). Essa rampa pode ser visualizada na Figura 30.

A proposta de adequação para esse ponto da edificação é a modificação da rampa existente por uma nova estrutura no mesmo local, atendendo os parâmetros normativos da NBR 9050 (ABNT, 2020).

A nova rampa proposta apresenta um lance de 6,70 metros com início mais próximo ao corredor principal do bloco 1, de modo a amenizar a inclinação da estrutura. Contando com 1,40 metros de largura, a rampa proposta apresenta inclinação de 8,33%, atendendo as exigências da norma e não causando interferências significativas à infraestrutura já existente. Um guarda corpo e corrimãos estão contemplados no projeto, de modo a garantir segurança, autonomia e conforto aos usuários. A rampa principal 2, modelada tridimensionalmente para o trabalho, pode ser visualizada na Figura 31.

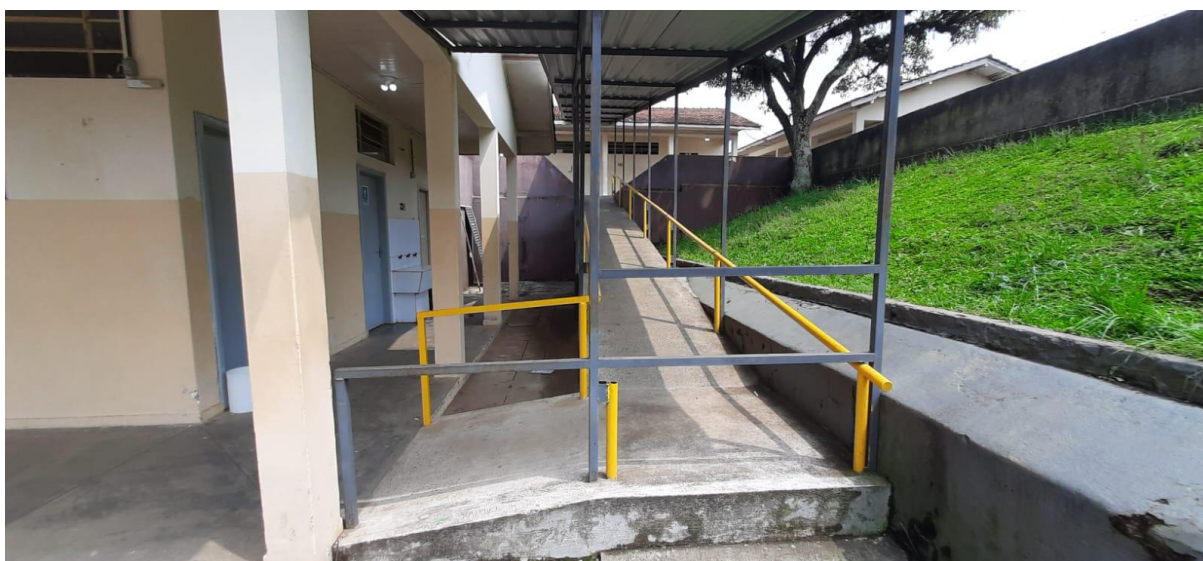
Figura 33 - Rampa principal 3 existente

A rampa principal 3 está localizada no entre os blocos de salas de aula 1 e 2. Seu piso é executado em concreto e toda sua extensão está protegida por uma cobertura metálica.

Essa estrutura apresenta inclinação de 18%, superior aos limites permitidos por norma. Além disso, semelhante às demais rampas presentes no colégio, essa estrutura possui corrimãos metálicos em desacordo com a NBR 9050 (ABNT, 2020). Essa rampa pode ser visualizada na Figura 33.

A proposta de adequação para atender os parâmetros de acessibilidade nesta rampa exigiu a substituição da rampa existente por outra estrutura. O posicionamento da rampa preservou-se o mesmo, contudo, seu comprimento demandou um aumento considerável para se atender aos limites máximos de inclinação tolerados.

A nova rampa proposta apresenta quatro lances de 7,80 metros e 3 áreas de parada temporária. A rampa apresenta inclinação uniforme de 7,92% e largura de 1,20 metros. Considerando a grande diferença nos níveis de piso a ser vencida através desta rampa, foi adotado uma inclinação inferior ao limite máximo permitido de 8,33%, garantindo mais conforto ao usuário durante a utilização desse elemento arquitetônico.

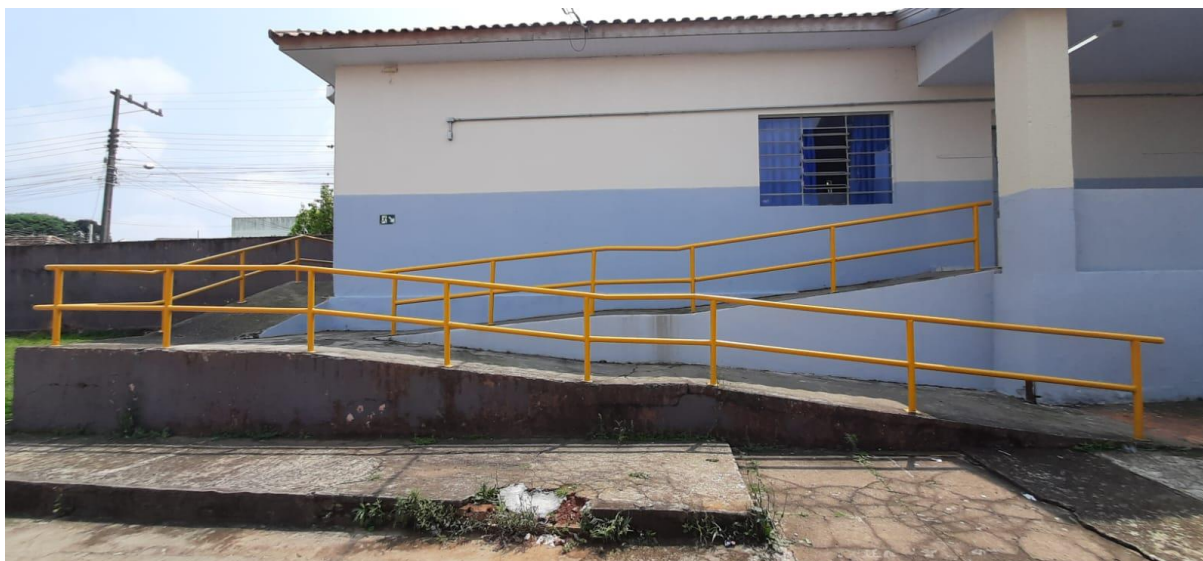
Figura 36 - Rampa principal 4 existente

Localizado no bloco de salas de aula 3, a rampa principal 4 tem a função de ligar a área de circulação externa ao corredor principal do bloco que encontra-se

elevado. Tal rampa é edificada em concreto, com vedação lateral em alvenaria e corrimãos metálicos.

Essa estrutura apresenta inclinações variáveis, sendo o maior valor equivalente a 27%, superior aos limites permitidos por norma. Os corrimãos metálicos também estão inadequados à luz das normativas anteriormente citadas. Esta rampa, com seus variados lances, pode ser visualizada na Figura 36.

Como forma de atingir os parâmetros de acessibilidade, foi desenvolvido em projeto uma proposta de uma nova rampa, removendo a estrutura existente, prolongando o corredor principal do bloco de salas de aula 3 e adicionando a nova rampa de acesso em uma nova posição.

Essa nova estrutura dispõe de 4 lances e 3 áreas de descanso, de modo que três lances são utilizados para acessar o corredor e mais um lance é necessário para chegar à sala de aula 10, mais elevada em relação às outras. A rampa apresenta inclinação de 8,27% nos três primeiros lances e valor equivalente a 7,7% no quarto lance. A largura de 1,20 metros garante o espaço suficiente para utilização de usuários que fazem uso de cadeira de rodas. A configuração arquitetônica desta rampa pode ser visualizada na Figura 37.

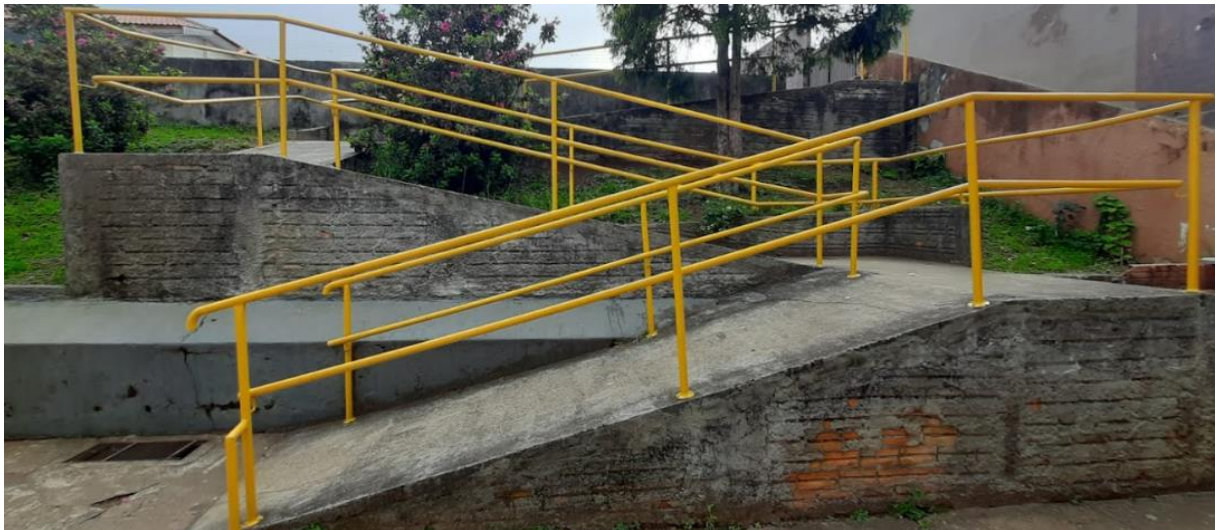
Figura 39 - Rampa principal 5 existente

Utilizada por grande parte dos alunos nos momentos de chegada e saída do colégio, a rampa principal 5 está posicionada entre o bloco de salas de aula 1 e o portão lateral, acessado a partir da Rua Barão Vila da Barra. Sua estrutura conta

com quatro lances acabados em concreto, com vedação lateral em alvenaria e corrimãos metálicos.

Essa barreira arquitetônica apresenta inclinação de até 25%, apresentando-se como um desafio até mesmo na utilização de usuários sem mobilidade reduzida. Os corrimãos estão inadequados e algumas partes demandam de manutenção. Na Figura 39 é possível verificar a estrutura existente.

A solução proposta em projeto compreende a implantação de uma rampa com 4 lances no mesmo local onde a rampa atual está executada. O comprimento total da rampa precisou ser aumentado para se atingir os parâmetros de inclinação máximos permitidos e, deste modo, a estrutura existente, teve de ser desconsiderada para o projeto.

A nova rampa principal 5 possui 8,33% de inclinação e uma largura de 1,20 metros. Sua concepção executiva contempla a utilização de concreto armado juntamente com alvenaria para vedação lateral. Os corrimãos e guarda corpo estão presentes em toda a rampa. Todos esses detalhes podem ser visualizados na Figura 40.

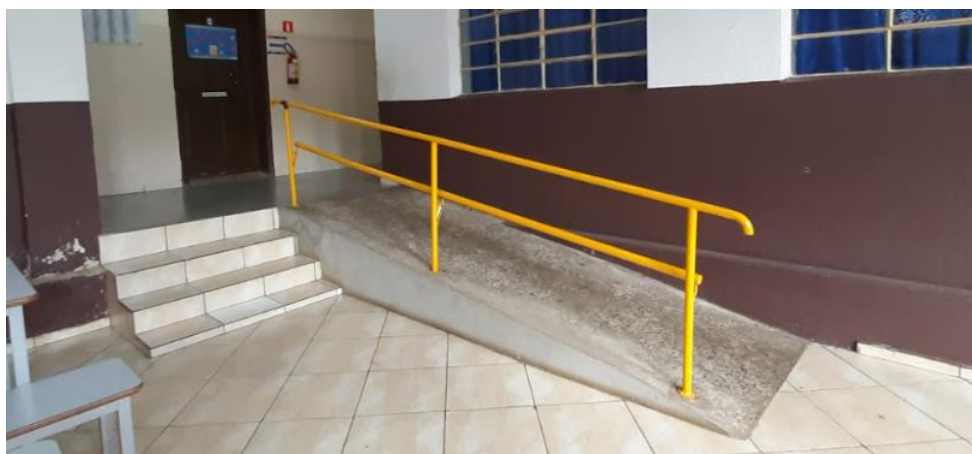
Figura 42 - Rampa principal 6 existente

A rampa principal 6 está localizada no acesso entre o corredor principal do bloco de salas de aula 1 e o refeitório. Essa estrutura apresenta uma inclinação de 15%, um revestimento em concreto rugoso e um corrimão inadequado do ponto de vista da NBR 9050 (ABNT, 2020). Essa estrutura pode ser visualizada na Figura 42.

De modo a atingir as condições de acessibilidade, o projeto de adequação apresenta implantação de uma rampa com maior comprimento, contando com dois lances e uma área de descanso. A largura de 1,20 metros é suficiente para a utilização de usuários em cadeira de rodas e a escada ao lado da rampa foi mantida. A inclinação da nova rampa proposta é de 8,33%. Os corrimãos e guarda corpo seguem os modelos das demais rampas projetadas. O detalhamento dessa rampa pode ser verificado na Figura 43.

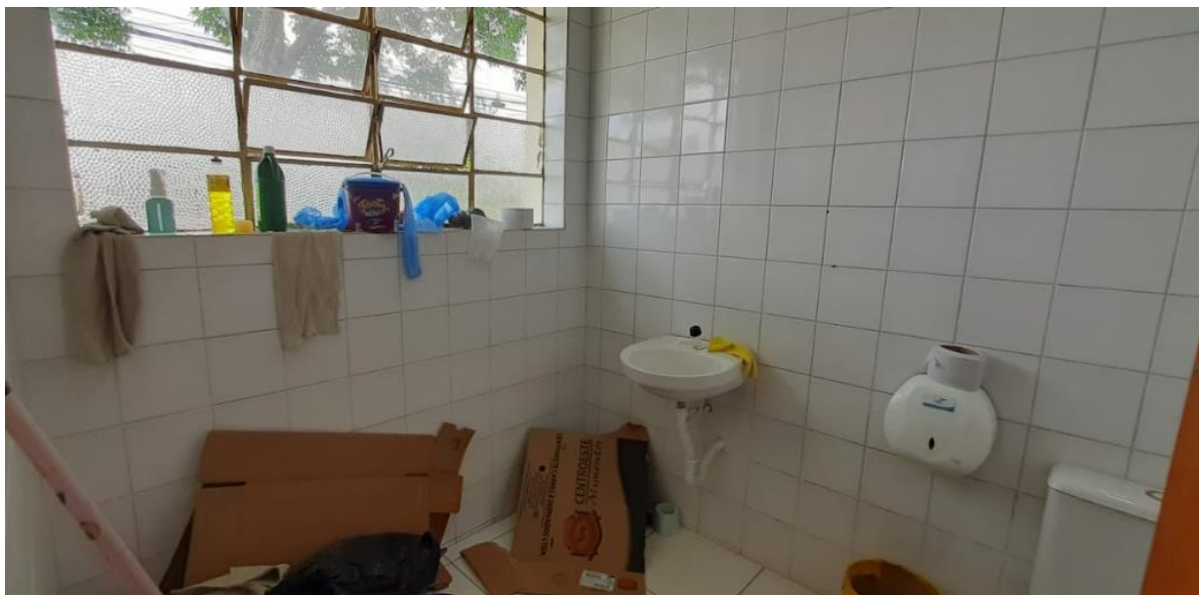
Figura 45 - Cabine do banheiro feminino utilizada como depósito

No caso do banheiro feminino, situado no bloco de salas de aula 1, existe a presença de uma cabine com dimensões suficientes para a execução de banheiro acessível. Contudo, tal ambiente estava sendo utilizado como depósito e não contava com todas as barras de apoio necessárias. A cabine em questão pode ser visualizada na Figura 45.

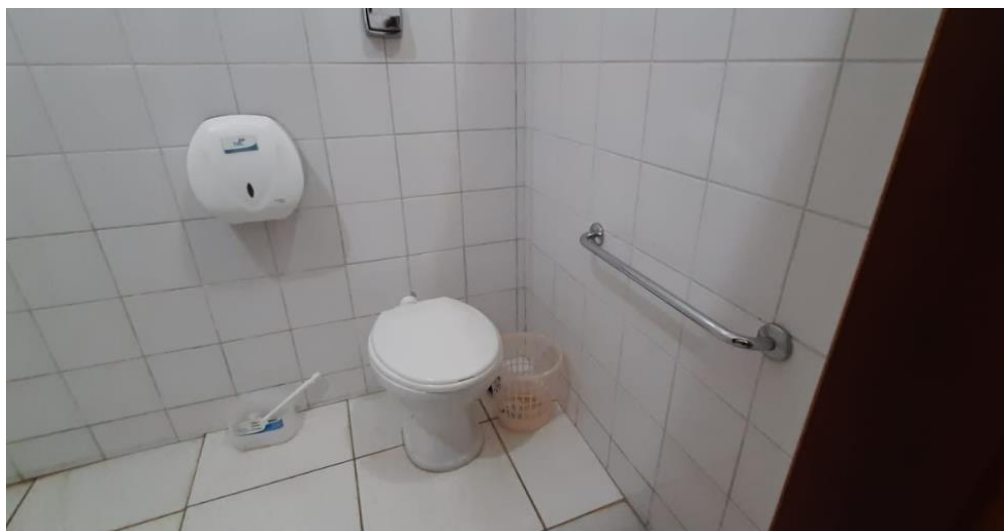
Figura 46 - Cabine do banheiro masculino utilizada por alunos com deficiência

No banheiro masculino, a cabine utilizada por alunos com deficiência apresentou dimensões inferiores às mínimas exigidas por norma para caracterizar a instalação sanitária como acessível. Outrossim, a cabine não possuía as barras de apoio suficientes e nem mesmo um lavatório para lavagem das mãos. O local pode ser visualizada na Figura 46.

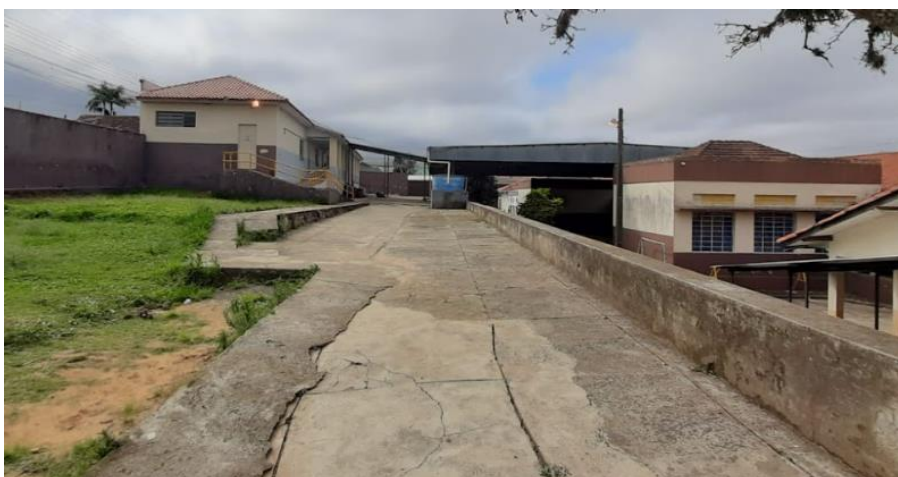
Figura 50 - Trajeto entre o bloco de salas de aula 2 e 3

Este problema apresentou-se ainda mais agravante ao notar-se a grande quantidade de degraus, desníveis e irregularidades presentes no piso de toda a edificação. A Figura 50 exemplifica um dos inúmeros desafios enfrentados por usuários com deficiência visual ou baixa visão no colégio estadual foco deste trabalho.

A partir da constatação deste problema, viu-se necessário o desenvolvimento da implantação de piso tátil na proposta de adequação à acessibilidade.

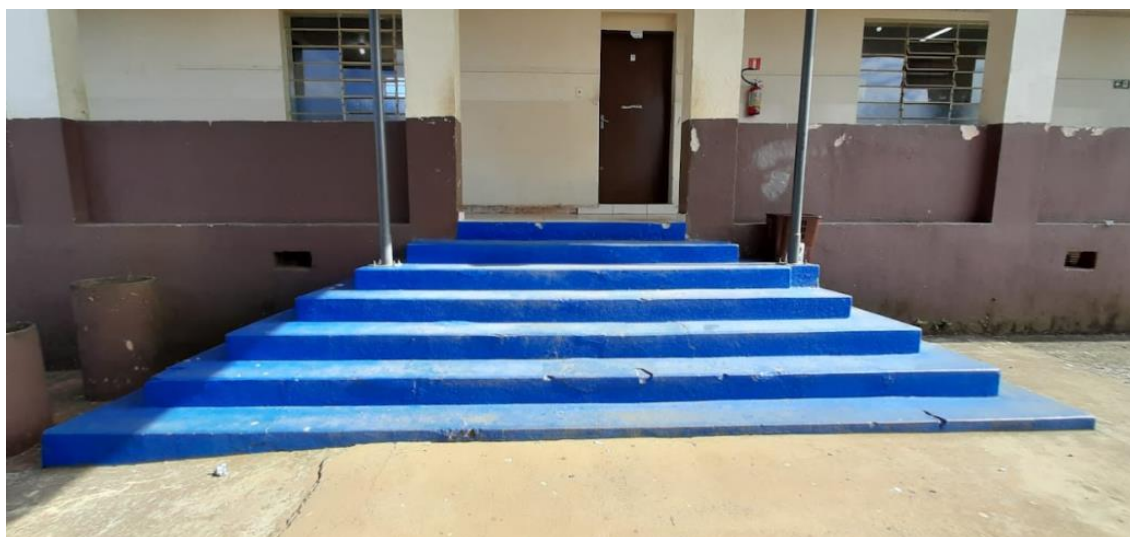
Figura 56 – Escada presente no Colégio Estadual General Osório

A inspeção e correção das escadas presentes na edificação é de grande valia para garantir conforto, autonomia e segurança aos usuários do colégio. Algumas das escadas existentes apresentam revestimento em concreto, demandando manutenção. Além disso, deve-se garantir a presença de corrimão adequado nestes locais, em conformidade com as normativas anteriormente citadas. Outrossim, deve-se realizar intervenções de modo a garantir que a altura dos pisos e espelhos sejam constantes durante todas as escadas, reduzindo o risco de acidentes durante a utilização. Uma das escadas presentes no objeto de estudo pode ser visualizada na Figura 56.

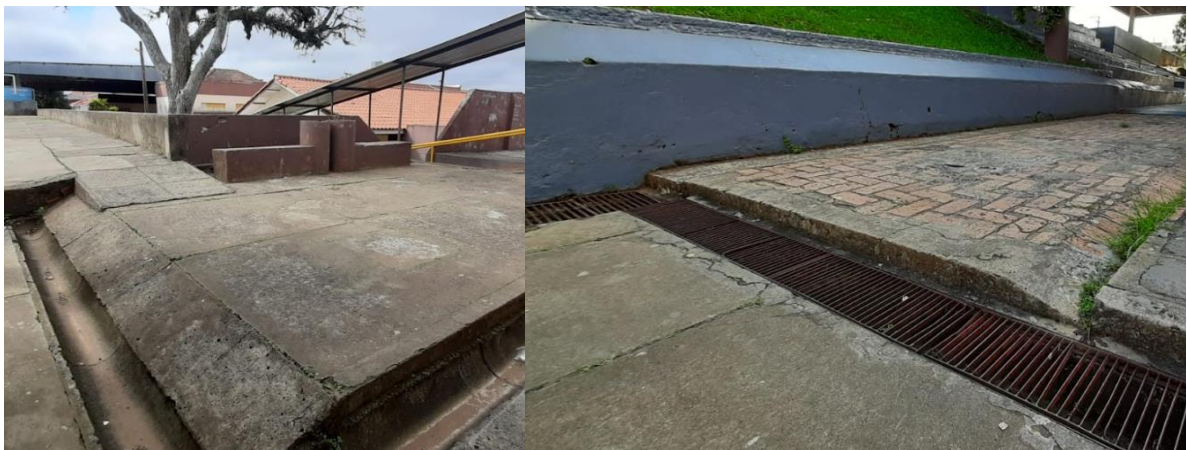
Figura 61 - Canaletas de drenagem pluvial e ralo linear com grelha presente no Colégio Estadual General Osório, respectivamente

Por fim, nota-se a presença de elementos de drenagem pluvial em algumas regiões da edificação, tais como canaletas e ralos. As canaletas configuram-se como um obstáculo para a circulação externa e demandam de correção. Uma solução sugerida é a implementação de ralos lineares com grelha, de modo a evitar a queda de usuários, que apresentam riscos de acidentes. A Figura 61 representa uma região do Osório com a presença dessas canaletas de drenagem, bem como uma possível implantação de um ralo linear com grelha.
