**UNIVERSIDADE ESTADUAL DE PONTA GROSSA SETOR DE CIÊNCIAS  
AGRÁRIAS E TECNOLOGIA DEPARTAMENTO DE ENGENHARIA CIVIL**

**AVALIAÇÃO E PROPOSTA DE RECUPERAÇÃO DE EDIFICAÇÃO  
EM CONCRETO ARMADO DESTINADA A UMA ARQUIBANCADA NO  
CAMPUS UVARANAS DA UNIVERSIDADE ESTADUAL DE PONTA  
GROSSA**

Trabalho apresentado à disciplina de OTCC como requisito parcial para a obtenção do título de Bacharelado em Engenharia Civil, da Universidade Estadual de Ponta Grossa.

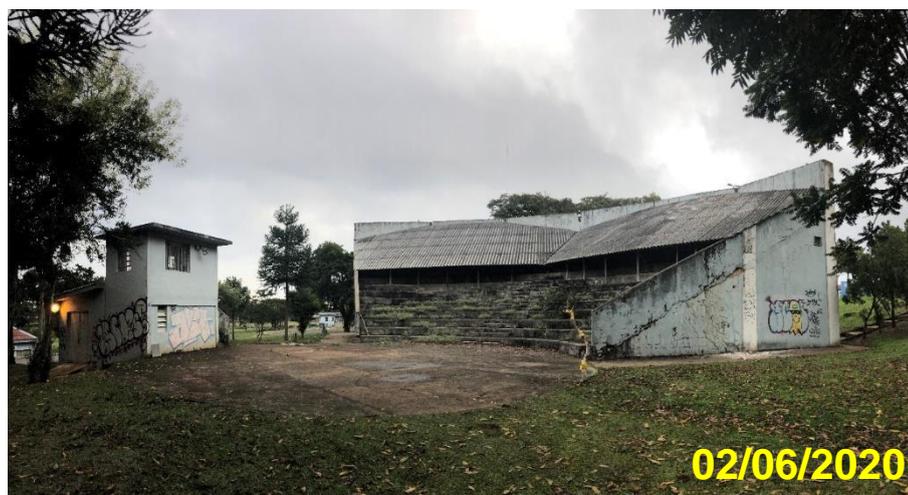
Figura 15 – Vista frontal da Arquibancada e dependências da seção de Vigilância bem como do Anexo

É conveniente destacar também que, alguns anos posteriores a construção da Arquibancada, foi realizada uma estrutura de cobertura metálica permanente para a edificação, a qual foi retirada tempos mais tarde em virtude de sua deterioração. No entanto, a Figura 15 revela a presença de uma cobertura provisória cobrindo apenas parte dos degraus – os quais estão localizados acima dos ambientes ocupados pela equipe de Vigilância. A presente cobertura, construída há menos de 8 anos, foi proposta a fim de evitar manifestações de infiltrações nas dependências da seção de Vigilância da UEPG, uma vez que essas eram frequentes e decorrentes da ação das chuvas.

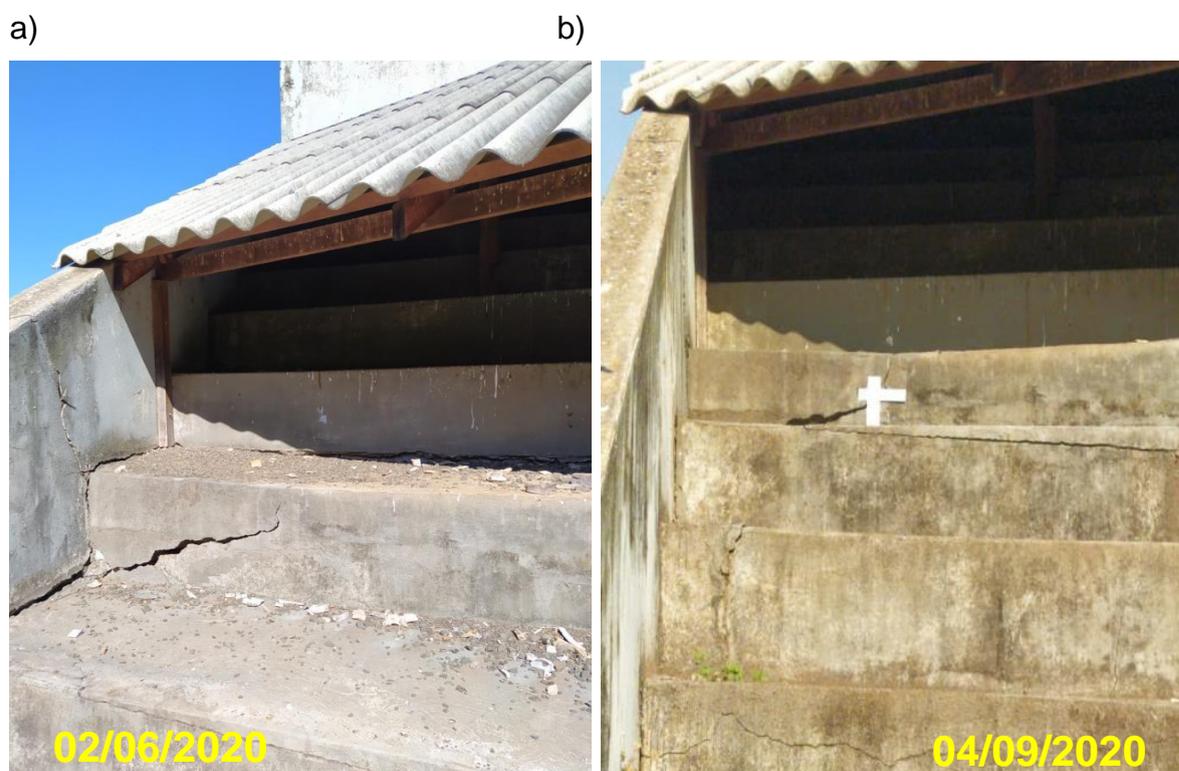
Figura 19 – a) Fissura sem a presença fissurômetro, b) Fissura com a presença fissurômetro

A simplicidade de realização e baixo custo operacional são as características da inspeção visual, que foi a primeira análise realizada nos componentes estruturais, uma vez que o simples fato de observar as condições superficiais de uma estrutura de concreto pode fornecer conclusões acerca do seu estado. Para tanto, nessa etapa, foram identificadas e registradas por meio de fotografias as manifestações patológicas presentes na edificação. E, a fim de melhor compreender o movimento que deu origem as fissuras, assim como, de obter uma ideia quantitativa dos deslocamentos ocorridos, instrumentou-se a obra com um fissurômetro. O fissurômetro foi instalado com auxílio de uma cola epóxi no dia 04 de setembro de 2020, em uma fissura presente no degrau que marca a divisa entre a região do aterro e a estrutura de concreto armado, sendo o objetivo principal da sua utilização a verificação da atividade ou não da fissura em questão. A Figura 18 e a Figura 19 ilustram o processo de instalação do fissurômetro na estrutura.

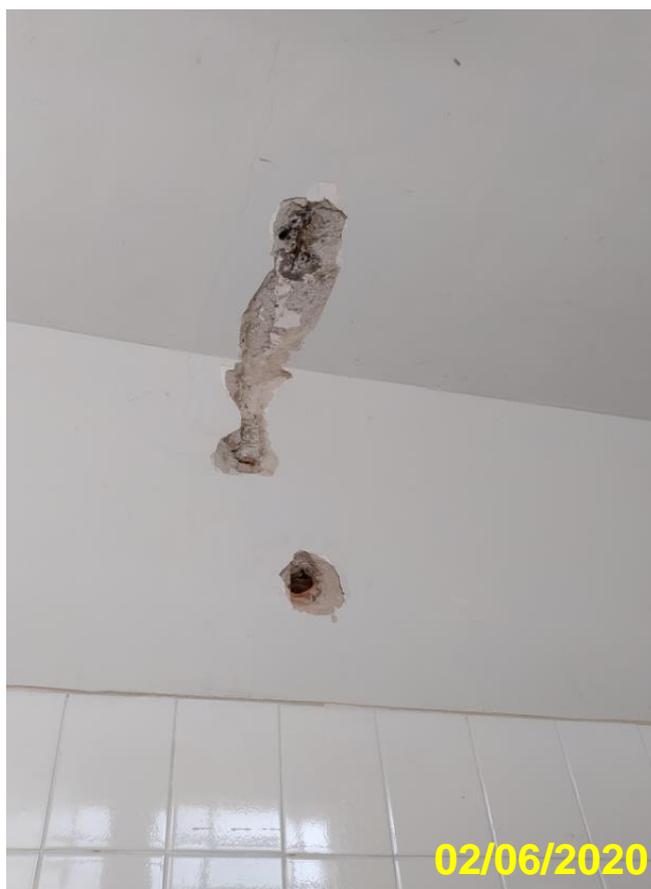
Figura 20 – Descascamento do revestimento a fim de determinar suas dimensões

Ademais, em busca de definir a existência e as dimensões dos elementos estruturais, descascou-se, em alguns pontos, as camadas de revestimento argamassado (Figura 20). Em seguida, mediu-se as dimensões de uma amostragem dos elementos estruturais e dos degraus que compõem a estrutura, tendo em vista uma modelagem computacional, tanto arquitetônica quanto estrutural, fidedigna à realidade.

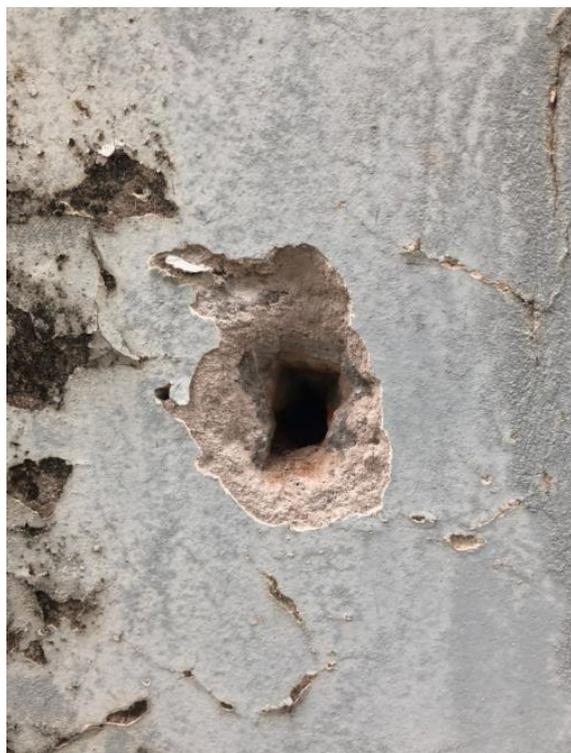
Figura 21 – Abertura realizada na fachada lateral da edificação à vista de determinar a presença do aterro

Outro ponto investigado durante a realização da inspeção visual, foi a verificação da presença ou não de aterro sob os primeiros oito degraus. À vista de tal conferência, foi realizado uma abertura de inspeção na estrutura que confirmou o aterro na região - Figura 21.

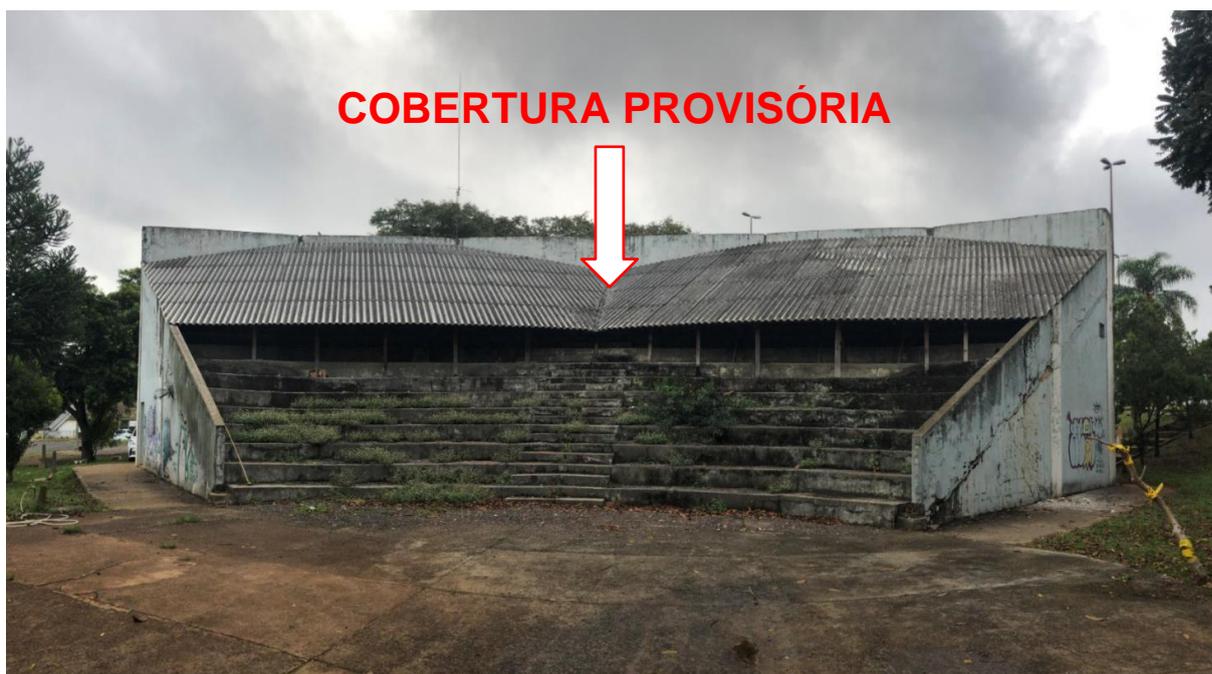
Figura 41 – Imagem atual da estrutura com cobertura provisória sobre a Arquibancada

**Verificar registros de intervenções anteriores:** Sabe-se que, anos após a construção da edificação, foi realizado o projeto e a construção de uma cobertura metálica para proteção da estrutura, sob responsabilidade do Engenheiro Civil Joel Larocca. No entanto, entre os anos 1990 e 1992, a cobertura metálica, por motivos de deterioração, foi retirada. A base metálica de tal cobertura ainda é pode ser identificada no local, conforme apresentado na Figura 39. A retirada da cobertura (Figura 40) fez com que problemas de infiltração voltassem a existir. E, visando minimizar tal problemática, foi executada, anos mais tarde, uma cobertura provisória com objetivo de impedir a entrada da água de chuvas nas salas ocupadas pela Vigilância, a qual encontra-se ilustrada na Figura 41.

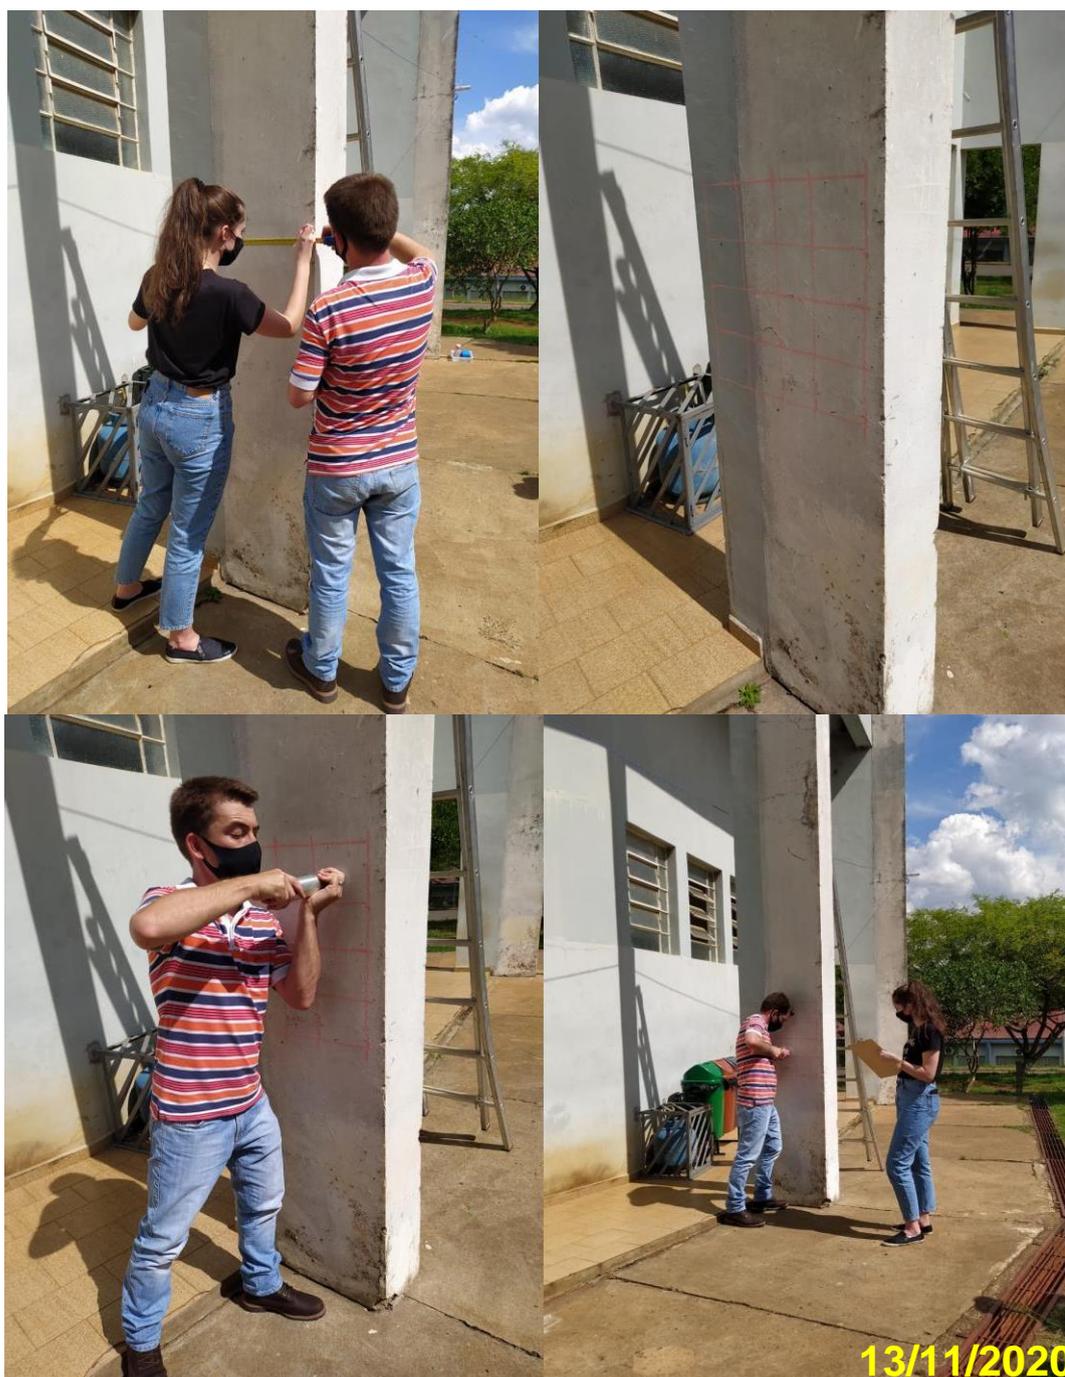
Figura 43 – Sequência da realização do ensaio de esclerometria

A Figura 43 ilustra a sequência de realização do ensaio para o pilar estudado da estrutura.

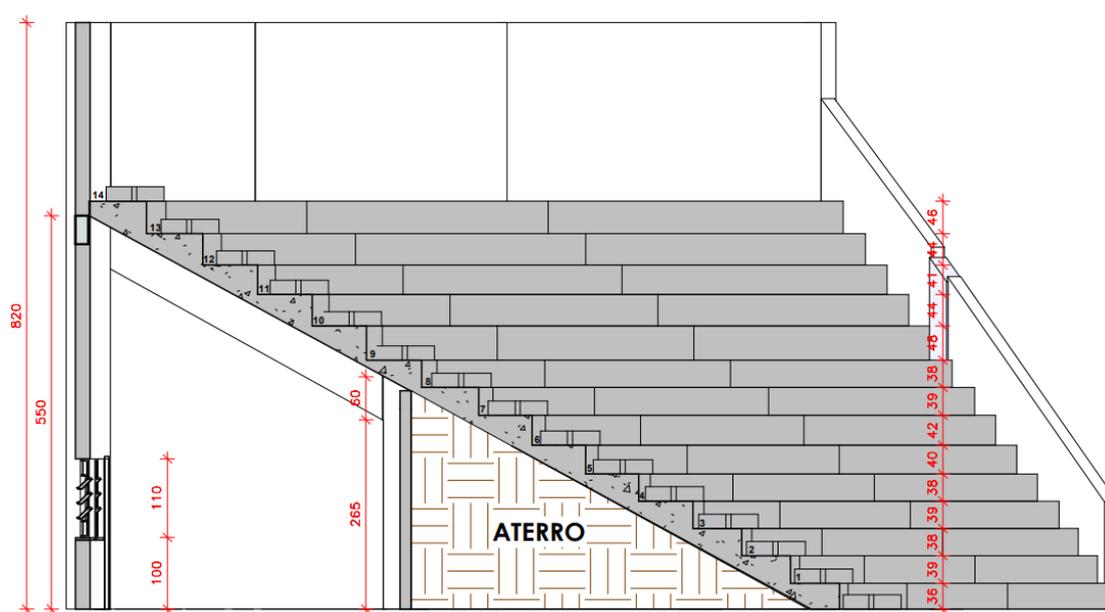
Figura 53 – Corte da estrutura

A fenda em análise está situada no oitavo degrau – situado na divisão entre a estrutura de concreto e a região aterrada, conforme pode ser verificado no corte ilustrado na Figura 53. Nesse contexto, admite-se que tal abertura tenha sido

resultado da consolidação desse aterro aos longos dos anos. Uma vez que, de acordo com Thomaz (1989), os solos são constituídos basicamente de partículas sólidas, entremeadas por água, ar e não raro material orgânico. Assim, sob efeito de carga externas todos os solos, em maior ou menor proporção, sofrem deformação, podendo gerar o aparecimento de trincas. Ademais, segundo Holanda Jr. (2002), as fissuras decorrentes de recalque desenvolvem-se preferencialmente em direção vertical ou diagonal, apresentando variação da abertura ao longo do comprimento, exatamente como observado na Figura 54.

- b) Para as fendas presentes nos degraus da Arquibancada, indica-se a realização de grauteamento dada suas grandes dimensões que inviabilizam a utilização de selantes.

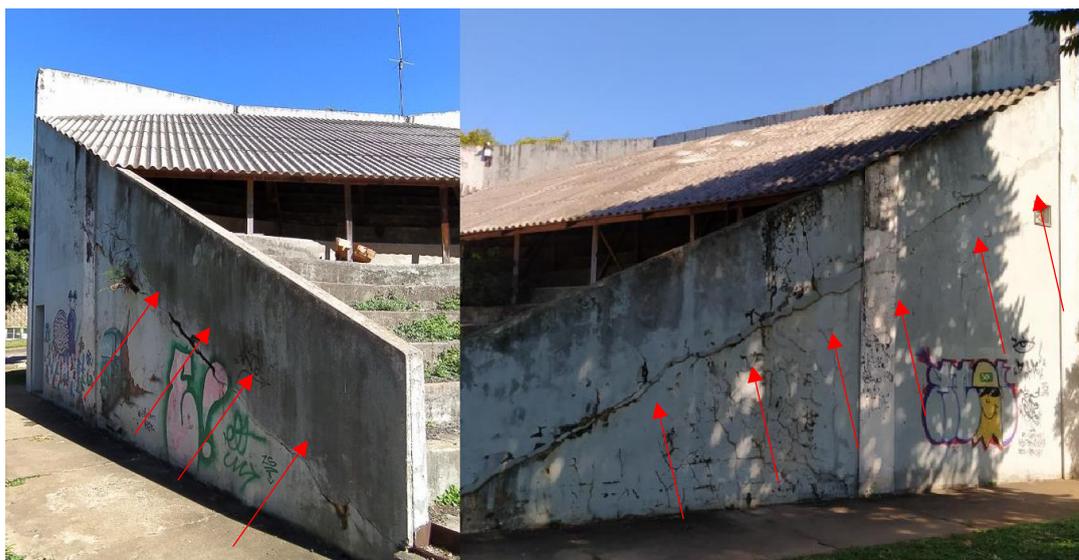
Figura 55 – Fachadas laterais da edificação

A mesma situação da fenda, repete-se para as trincas localizadas nas fachadas laterais da edificação (Figura 55), as quais também são consequência da consolidação sofrida pelo aterro, conjuntamente com a diferença entre os coeficientes de dilatação térmica apresentados pela alvenaria e a estrutura de concreto.

- a) No que diz respeito às fissuras, de modo geral, recomenda-se a aplicação de produtos adesivos capazes de promover a impermeabilização e, conseqüentemente, o selamento e preenchimento dos vazios, para então, renovar a pintura. Como produto indicado para a realização da selagem das trincas, recomenda-se a utilização do poliuretano de selamento, uma vez que tal material proporcionará além da estanqueidade características de flexibilidade e capacidade de suportar movimentos posteriores. Para realização do reparo, recomenda-se a seguinte sequência, a qual está ilustrada na Figura 57: abrir a fissura, remover o pó, preencher a fissura com o selante, aplicar uma tela de poliéster acompanhando o sentido da fissura, cobrir a tela com massa de tratamento, reparar a superfície com massa corrida, lixar e finalizar com o acabamento desejado. E, em casos de descolamento do revestimento, recomenda-se que esse seja removido e, então, refeito.
