ENGENHARIA DIAGNÓSTICA: INSPEÇÃO PREDIAL NA CENTRAL DE SALAS UEPG

PONTA GROSSA
2022

Trabalho apresentado à disciplina de OTCC
como requisito parcial para a obtenção do título
de bacharelado em Engenharia Civil, da
Universidade Estadual de Ponta Grossa.
Orientadora: Prof.^a Dr.^a Andressa Gobbi

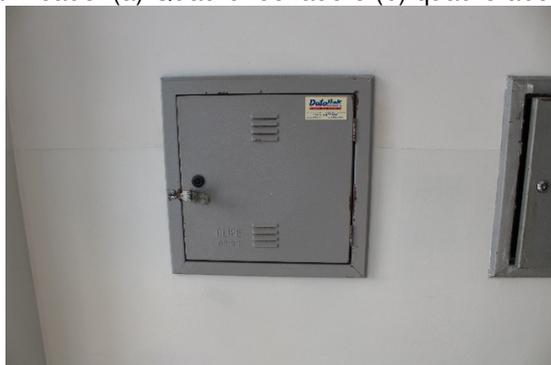
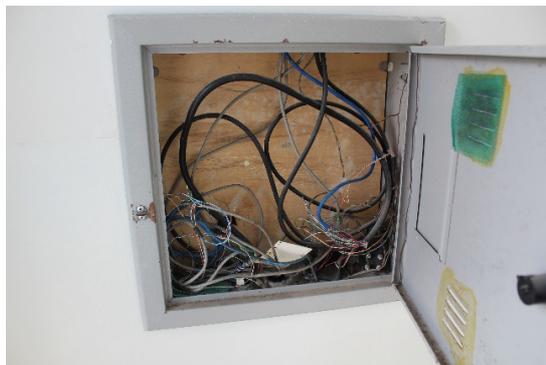
A anomalia observada, mostrada na Fotografia 2, corresponde a ao travamento dos quadros e a desorganização dos cabos presentes no mesmo. Pode-se classificar esta anomalia como exógena, visto que a possível causa dessa anomalia derivou-se de manutenções feitas ao sistema de telemática.

Fotografia 2 - Anomalia 01 - Circulação 01 – Travamento de quadros do sistema de telemática danificado: (a) Quadro fechado e (b) quadro aberto

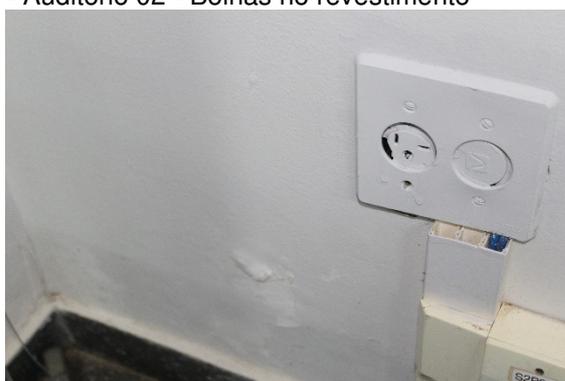
A anomalia 01 do auditório 02, mostrada na Fotografia 4, apresentou-se em forma de bolhas nas camadas de revestimento.

Fotografia 4 - Anomalia 01 - Auditório 02 - Bolhas no revestimento

Inicialmente suspeitou-se da existência de vesícula na sala, contudo ao comparar-se essa anomalia com outras presentes na sala constatou-se similaridade com bolhas no revestimento. Uma causa provável para o observado é a hidratação tardia da camada argamassada do revestimento devido à presença de umidade, assim como apresentado por Caporrino (2018).

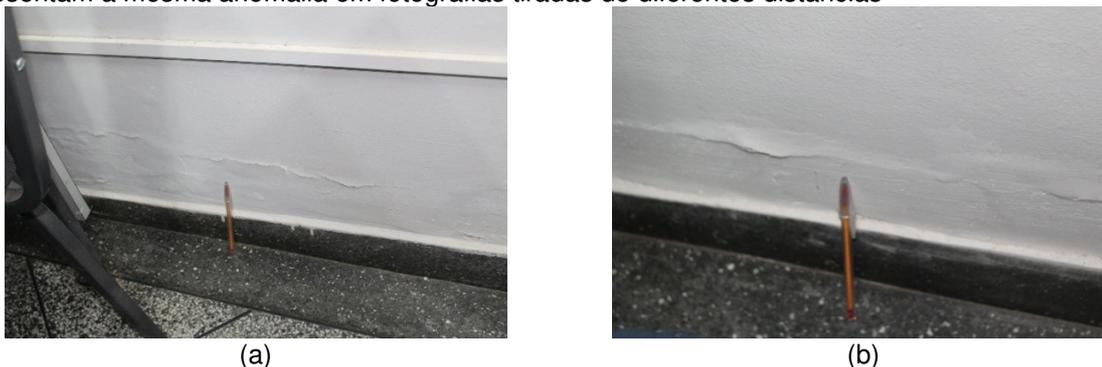
A anomalia 02 assemelhou-se muito a primeira, mas apresentando o descolamento das camadas mais superficiais, apresentando-se especial próximas ao rodapé e por extensão da parede. A causa provável para essa anomalia, assim como a anterior é a presença de umidade excessiva no revestimento. A Fotografia 5 apresenta a anomalia observada.

Fotografia 5 - Anomalia 02 - Auditório 02 – Descolamento das camadas superficiais: (a) e (b) apresentam a mesma anomalia em fotografias tiradas de diferentes distâncias

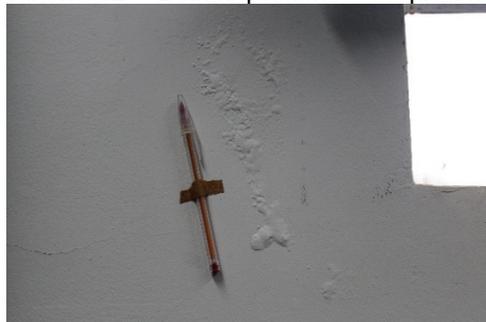
A anomalia 03 do ambiente apresentou-se na forma de bolhas entre duas esquadrias na sala. Essa anomalia também se deriva de hidratação tardia do revestimento.

Suspeitou-se inicialmente que essa anomalia deriva de falhas na impermeabilização do sistema, em especial por apresentar-se na parte inferior da parede e haver semelhança ao observado na maioria das salas, mas faz-se necessário a verificação da área externa da construção para comprovar essa hipótese. Essa anomalia é mostrada na Fotografia 6.

Fotografia 6 - Anomalia 03 - Auditório 02 – Bolhas próximo a esquadrias

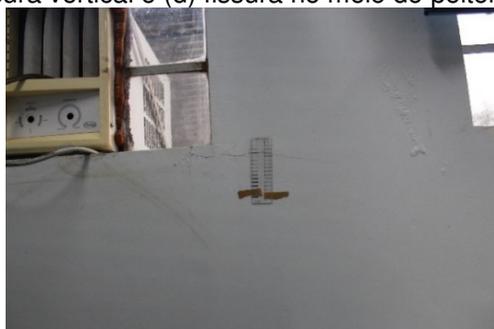
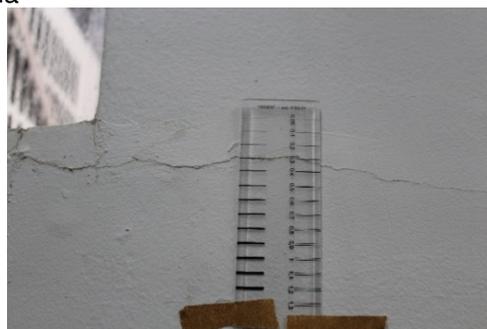
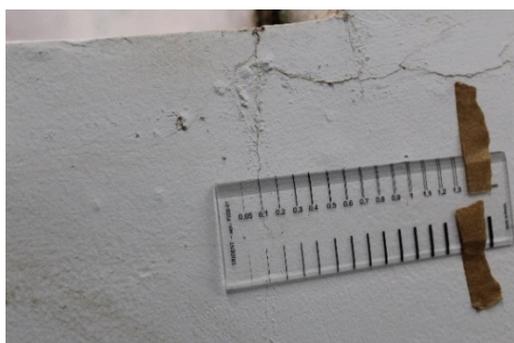
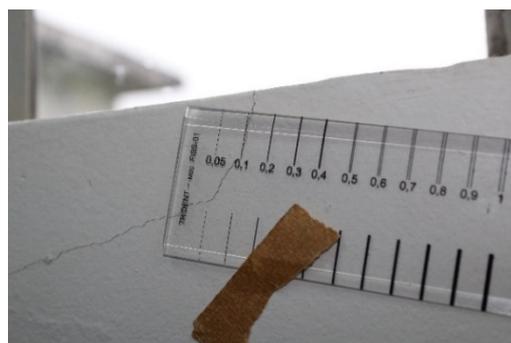
A anomalia 04 foi observada muito próxima a terceira, apresentando-se por meio de fissuras no peitoril de uma das esquadrias, sendo que as horizontais possuíam espessura de 0,3 mm e as verticais possuíam espessura de 0,1 mm. A Fotografia 7 mostra a anomalia 04.

Fotografia 7 - Anomalia 04 - Auditório 02 – Fissuras nas esquadrias: (a) e (b) fissura horizontal, (c) fissura vertical e (d) fissura no meio do peitoril da janela

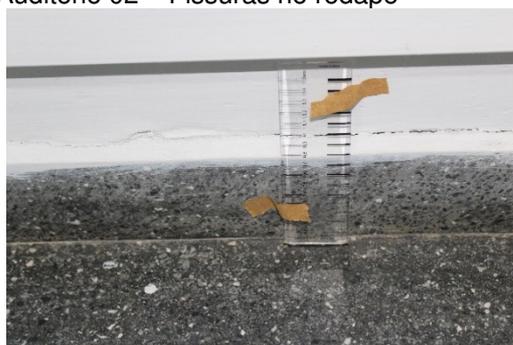
A anomalia 05 foi observada no rodapé consistindo em uma fissura com espessura de aproximadamente 1,0 mm. A Fotografia 8 mostra essa anomalia.

Fotografia 8 - Anomalia 05 - Auditório 02 – Fissuras no rodapé

Ao percutir o rodapé percebeu-se que o som cavo, o qual era identificando mesmo percutindo o rodapé a aproximadamente 10 cm na horizontal do limite da fissura. Esse fato indica que a anomalia se propagou para áreas além do visível, sendo assim indicativo de que a mesma continua se agravando.

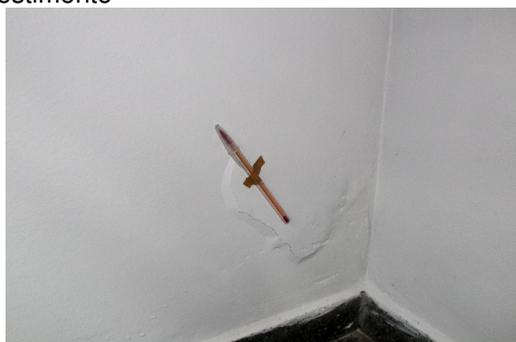
A anomalia 06 foi observada na mesma parede que se encontrava a porta, apresentava-se por meio da degradação do revestimento, com destacamento de camadas superficiais e presença de bolhas, em um ponto observou-se também uma abertura de espessura de 0,3 mm. A Fotografia 9 mostra a anomalia 06.

Fotografia 9 - Anomalia 06 - Auditório 02 – Degradação do revestimento: (a) anomalia com ressalte da camada e fissuração, (b) mesma anomalia com medição pelo fissurômetro, (c) e (d) bolhas no revestimento

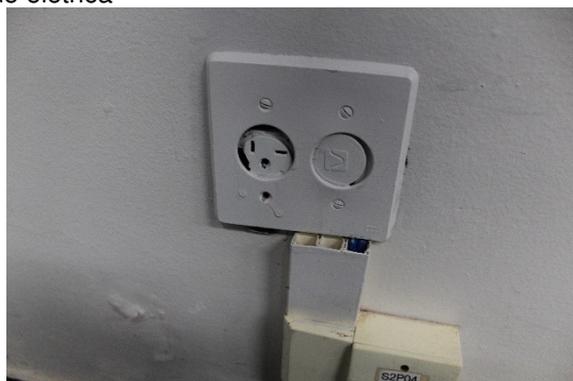
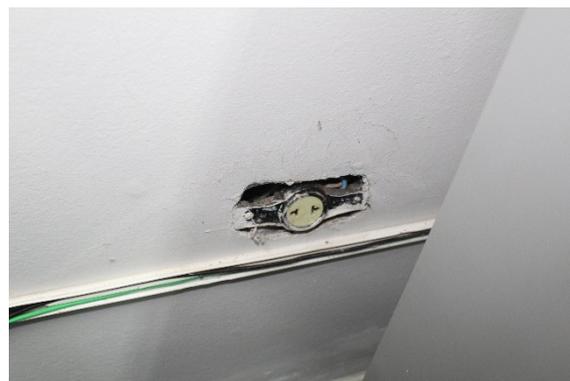
A anomalia 07, Fotografia 10, mostraram-se por meio do desalinhamento do espelho de telemática e pela ausência do espelho no ponto de tomada

Fotografia 10 - Anomalia 07 - Auditório 02 – Desencaixe e ausência do espelho em pontos de telemática e tomada: (a) desalinhamento do espelho no ponto de telemática e (b) ausência do espelho no ponto de elétrica

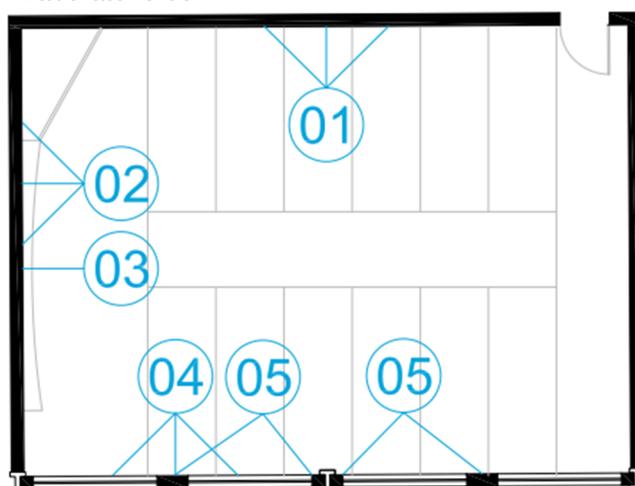
Figura 20 - Planta baixa - Laboratório 03

No laboratório 03 observou-se que as anomalias se concentravam principalmente nos revestimentos, semelhante ao observado no auditório 02. A Figura 20 apresenta a localização aproximada de onde encontrou-se essas anomalias.

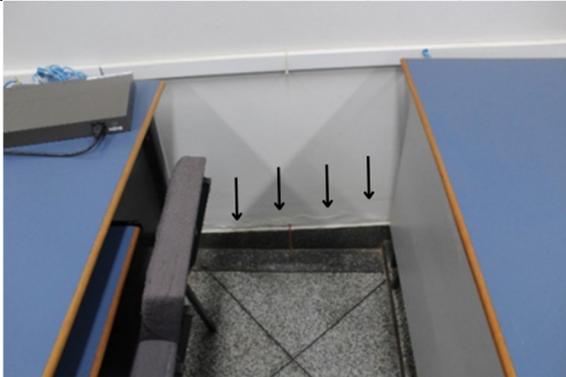
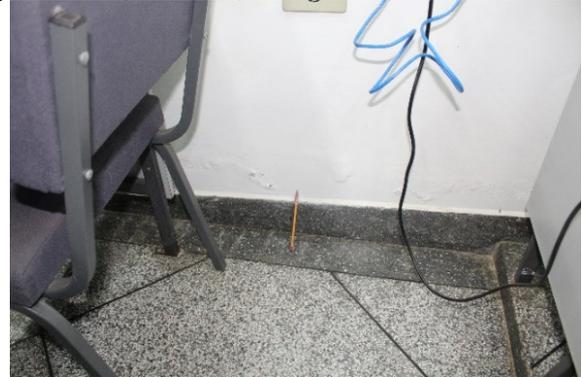
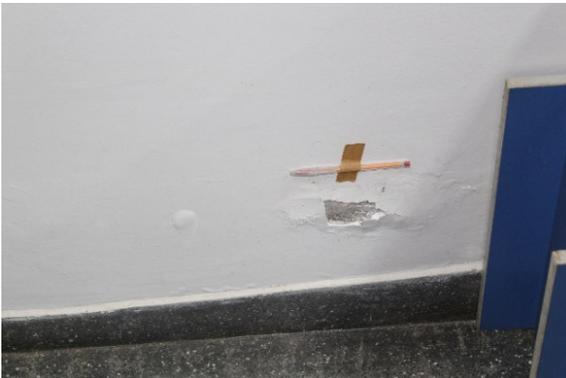
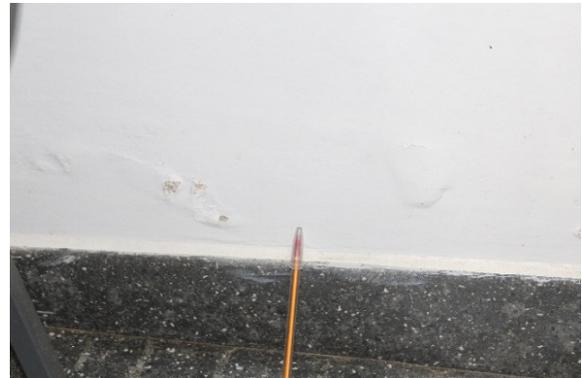
As anomalias 01 e 02 consistiam em degradações no revestimento da parede que se propagou por toda a parede. Essas consistem em bolhas e descascamento dos revestimentos. A Fotografia 12 apresenta a anomalia 01 e a Fotografia 13 apresenta a anomalia 02. Observa-se que provável causa de ambas as anomalias é a presença de umidade no ambiente.

Fotografia 12 - Anomalia 01 – Laboratório 03 – Degradação e bolhas no revestimento: (a), (b), (c) e (d) apresentam diversos pontos da parede partindo de próximo a porta até próximo ao quadro

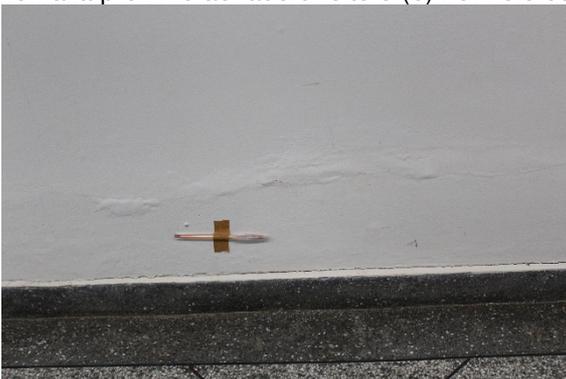
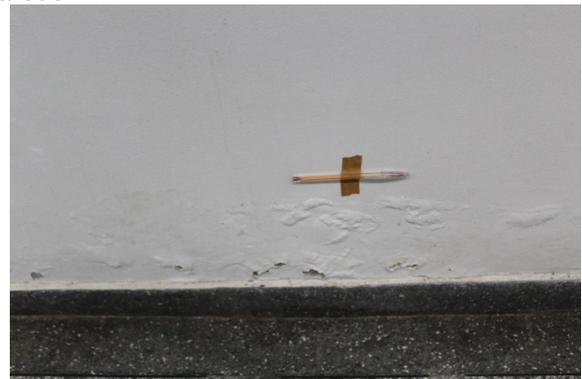
Fotografia 13 - Anomalia 02 - Laboratório 03 – Degradação e bolhas no revestimento: (a) apresenta a anomalia próximo ao lado direito e (b) no meio da parede

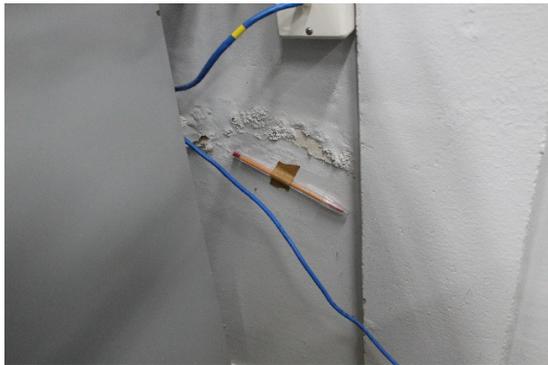
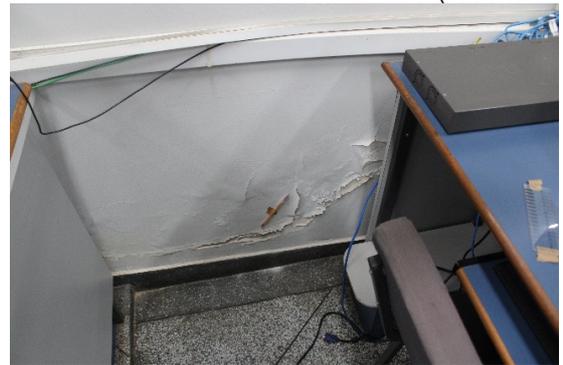
A anomalia 04 do laboratório 03, mostrada na Fotografia 15, consiste-se em degradação no revestimento muito semelhante as observadas nas anomalias 01 e 02, propagando-se por toda a parede. Contudo, em alguns pontos foi identificado fissuras de 0,7 mm junto as degradações observadas.

Fotografia 15 - Anomalia 04 - Laboratório 03 – Degradações do revestimento: (a) e (b) consistem em degradações próximo à frente do laboratório, (c) e (d) apresentam degradações no meio da sala e (e) e (f) apresentam a anomalia entre um pilar e os fundos da sala (continua)

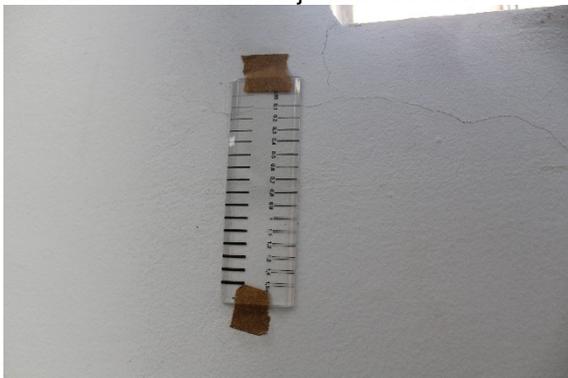
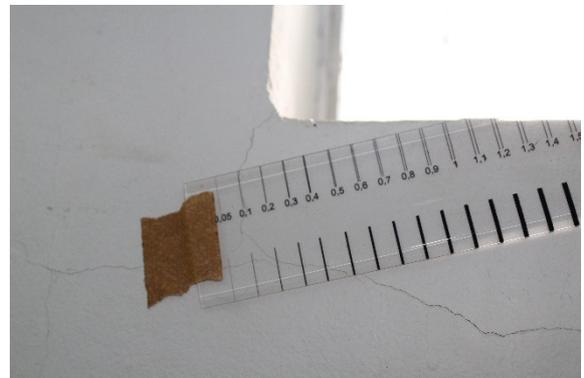
Por fim, a anomalia 05 apresentou-se por meio de fissuras, variando a espessura de 0,1 mm a 0,3 mm, encontradas nos cantos das janelas. A Fotografia 16 mostra a anomalia 05.

Fotografia 16 - Anomalia 05 - Laboratório 03 – Fissuras nos cantos das janelas: (a) e (b) apresentam as fissuras nas diferentes janelas da sala

Assim como as fissuras observadas no laboratório 02, as fissuras nesse ambiente, provavelmente, foram provavelmente causadas devido a deformações excessivas em vigas baldrame.

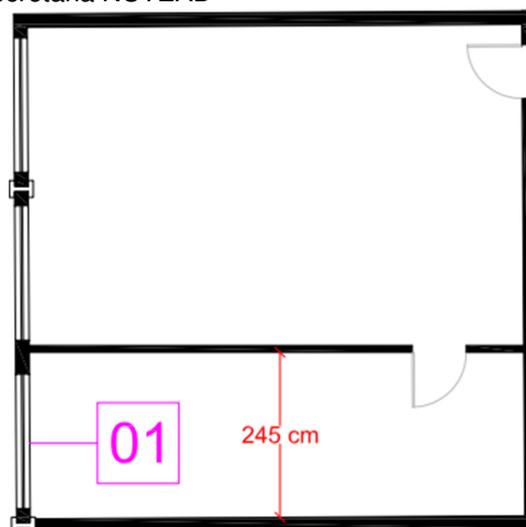
Figura 21 - Planta baixa - Secretaria NUTEAD

No ambiente foi observado somente uma anomalia, sendo essa uma falha na esquadria. A Figura 21 apresenta uma representação aproximada do ambiente, indicando o local aproximado da anomalia encontrada e a medida interna do ambiente criado.

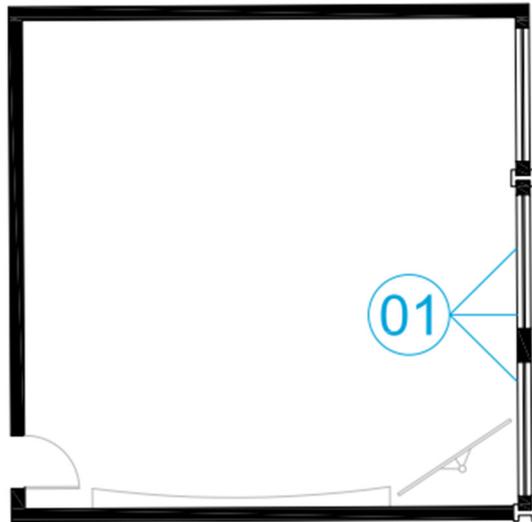
Figura 22 - Planta baixa - Gestão da tecnologia da informação – NUTEAD - 03

O ambiente apresentou somente uma anomalia no revestimento das paredes. A Figura 22 consiste em uma representação da sala com localização aproximada da anomalia.

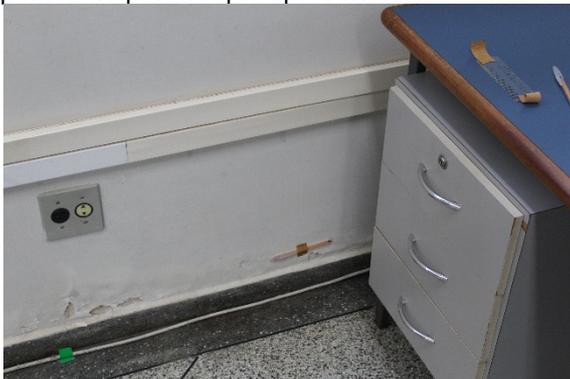
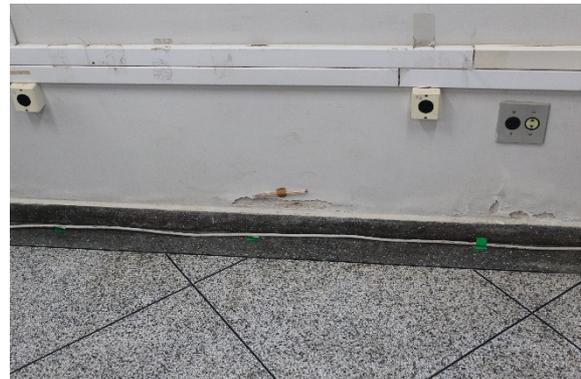
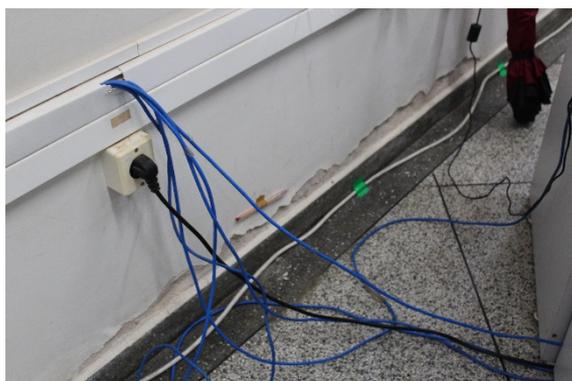
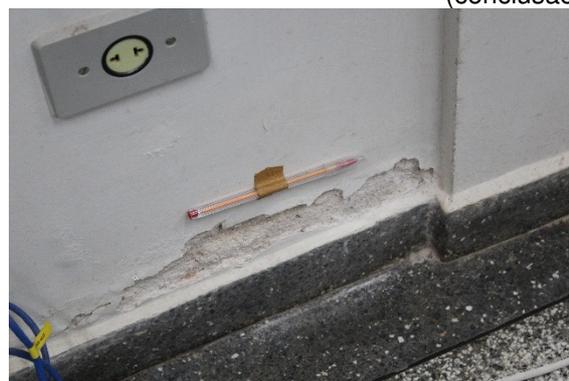
A anomalia 1 consiste na degradação do revestimento por toda a parede, sendo essa a mais próxima ao lado externo do objeto de estudo. O revestimento próximo a degradação desmanchou-se ao toque, sendo indicativo de que a anomalia continuou a se desenvolver.

Deve-se destacar também que em alguns pontos a degradação avançava em profundidade na parede entre 0,5 e 0,1 cm. A Fotografia 21 apresenta a anomalia citada.

Fotografia 21 - Anomalia 01 - Gestão da tecnologia da informação – NUTEAD – 03 - Degradação do revestimento da parede: (a), (b), (c) e (d) apresentam diferentes pontos da parede que apresentou essa anomalia (continua)

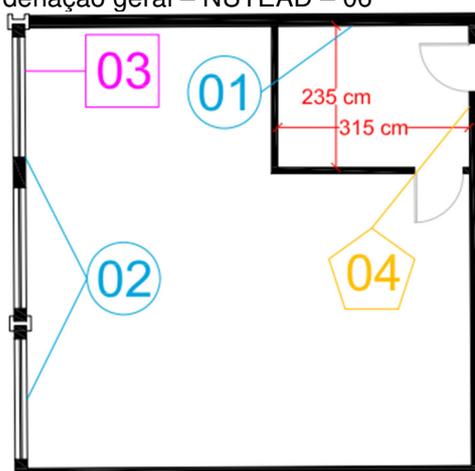
Figura 23 - Planta baixa - Coordenação geral – NUTEAD – 06

A Figura 23 apresenta as anomalias observadas, os locais aproximados das mesmas e as medidas das divisórias adicionadas no ambiente.

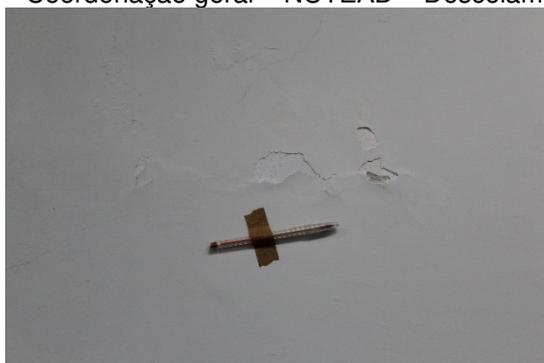
A anomalia 01 do ambiente, mostrado na Fotografia 24, consiste no descolamento das camadas superficiais do revestimento próximo ao forro.

Fotografia 24 - Anomalia 01 - Coordenação geral – NUTEAD – Descolamento do revestimento

A causa de origem provável dessa anomalia consiste em danos ocorridos devido a umidade.

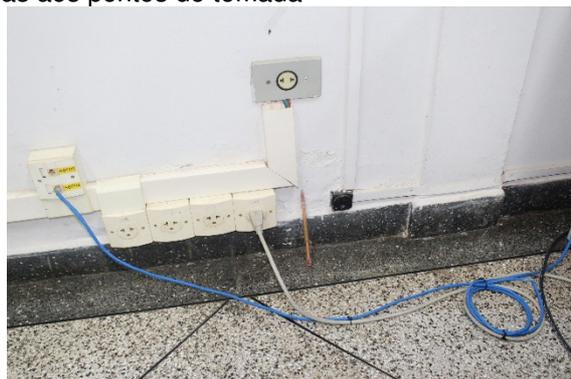
A anomalia 02, mostrada na Fotografia 25, apresentou-se por meio de degradação no revestimento da parede próximo a canaletas de elétricas instaladas, possivelmente causadas na instalação das mesmas.

Fotografia 25 - Anomalia 02 - Coordenação geral – NUTEAD – Quebras no revestimento das paredes: (a) degradações próximas às canaletas e (b) próximas aos pontos de tomada

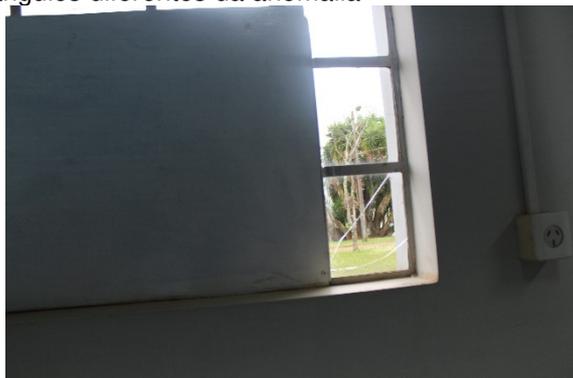
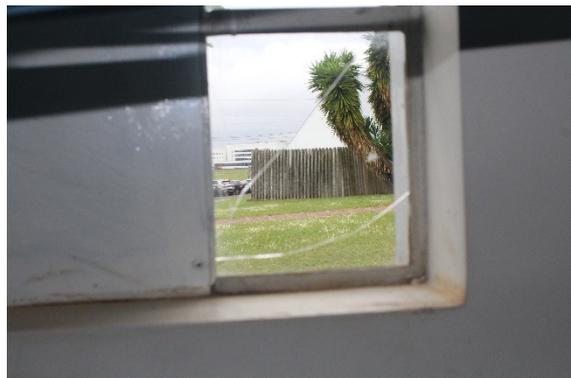
A anomalia 03 consiste em um vidro da janela quebrado, sendo mostrado na Fotografia 26.

Fotografia 26 - Anomalia 03 - Coordenação geral – NUTEAD – Vidro quebrado: (a) e (b) apresenta ângulos diferentes da anomalia

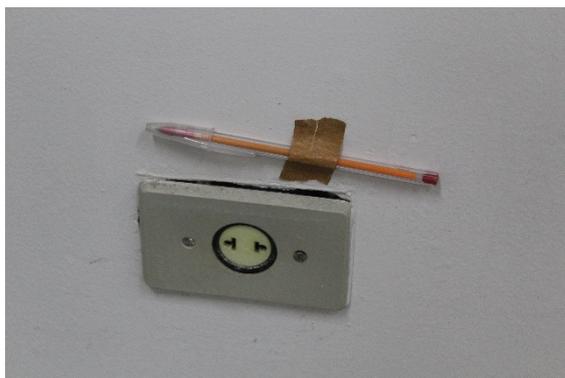
A anomalia 04, mostrada na Fotografia 27, consiste no espaçamento deixado pelo espelho do ponto de tomada, sendo considerado um dano estético.

Fotografia 27 - Anomalia 04 - Coordenação geral – NUTEAD – Desalinhamento do espelho do ponto de tomada

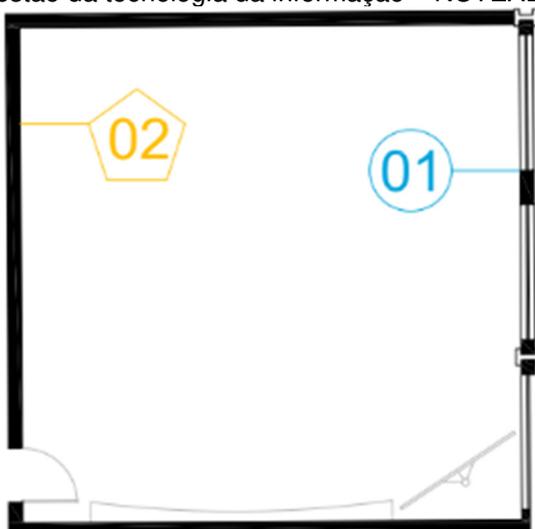
Figura 24 - Planta baixa - Gestão da tecnologia da informação – NUTEAD - 05

Nesse ambiente observou-se somente duas anomalias, uma no revestimento da parede que possuía as janelas e uma no ponto de tomada. A Figura 24 apresenta a localização aproximada das anomalias observadas.

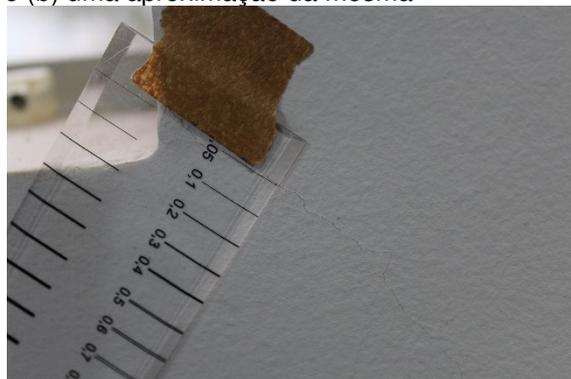
A anomalia 01, Fotografia 29, apresentou-se por meio uma fissura com espessura de 0,05 mm no canto da janela com angulação próxima a 45°, semelhante a Figura 5. Essa anomalia foi diagnosticada como provavelmente causada por deformação excessiva de vigas baldrames, mostrando-se nos pontos de concentração de tensões da janela.

Fotografia 29 - Anomalia 01 - Gestão da tecnologia da informação – NUTEAD – 05 – Fissura no canto da janela: (a) apresenta uma fotografia da anomalia e (b) uma aproximação da mesma

Método CMB – Gestão da tecnologia da informação – NUTEAD - 05	
Descrição da anomalia ou falha	Critério
Anomalia 01 - Gestão da tecnologia da informação – NUTEAD – 05 – Fissura no canto da janela	Baixo
Anomalia 02 - Gestão da tecnologia da informação – NUTEAD – 05 – Ausência de espelho de tomada	Crítico

Método dos patamares de urgência – Gestão da tecnologia da informação – NUTEAD – 05	
Descrição da anomalia ou falha	Patamar
Anomalia 01 - Gestão da tecnologia da informação – NUTEAD – 05 – Fissura no canto da janela	3
Anomalia 02 - Gestão da tecnologia da informação – NUTEAD – 05 – Ausência de espelho de tomada	1

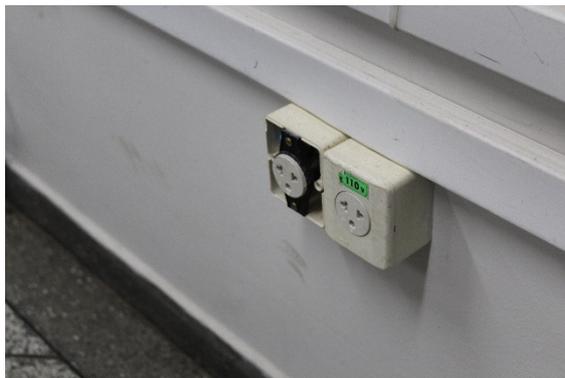
A anomalia 02 consiste na ausência do espelho de uma tomada, mostrado na Fotografia 30.

Fotografia 30 - Anomalia 02 - Gestão da tecnologia da informação – NUTEAD – 05 – Ausência de espelho de tomada

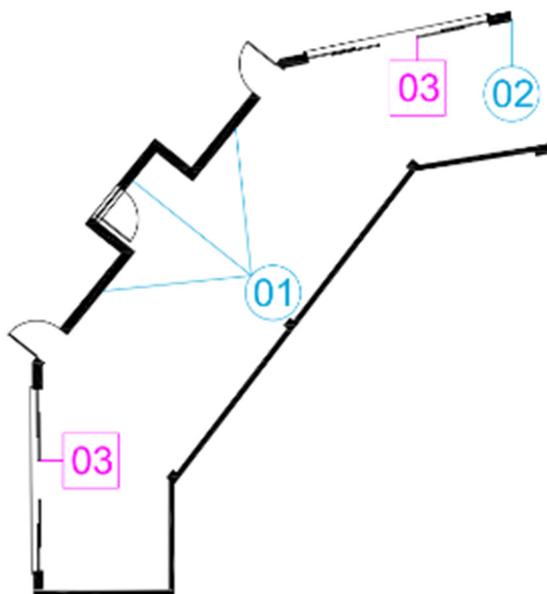
Figura 25- Planta baixa - Vivência 01

Durante a vistoria foi observado anomalias relativas aos revestimentos no ambiente e corrosões nas portas de acesso ao local, como mostrado na Figura 25.

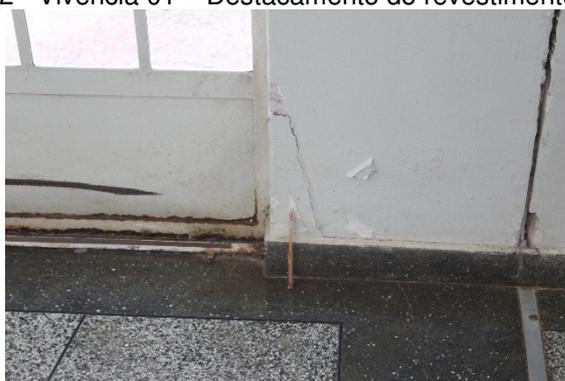
A segunda anomalia observada no local, anomalia 02, consiste no destacamento de parte do revestimento próximo a porta e uma aparente junta de dilatação. A Fotografia 33 apresenta o destacamento do revestimento.

Fotografia 33 - Anomalia 02 - Vivência 01 – Destacamento do revestimento próximo a porta

O processo que causou o destacamento da camada, aparentemente, iniciou-se por meio de um processo de oxidação do chumbamento da porta, causando a fissuração e destacamento das camadas de revestimento.

Método CMB – Vivência 01	
Descrição da anomalia ou falha	Critério
Anomalia 01 - Vivência 01 – Degradação dos revestimentos das paredes	Baixo
Anomalia 02 - Vivência 01 – Destacamento do revestimento próximo a porta	Médio
Anomalia 03 - Vivência 01 – Corrosão das portas metálicas	Baixo

Método dos patamares de urgência – Vivência 01	
Descrição da anomalia ou falha	Patamar
Anomalia 01 - Vivência 01 – Degradação dos revestimentos das paredes	3
Anomalia 02 - Vivência 01 – Destacamento do revestimento próximo a porta	2
Anomalia 03 - Vivência 01 – Corrosão das portas metálicas	3

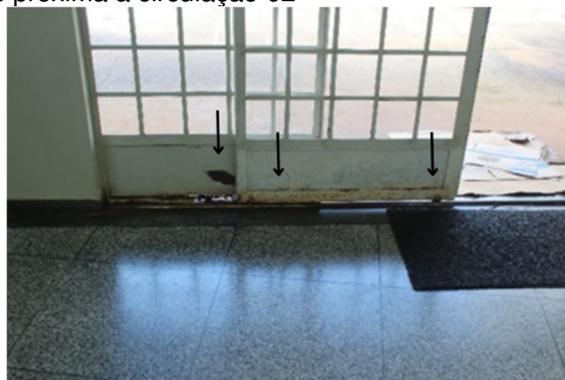
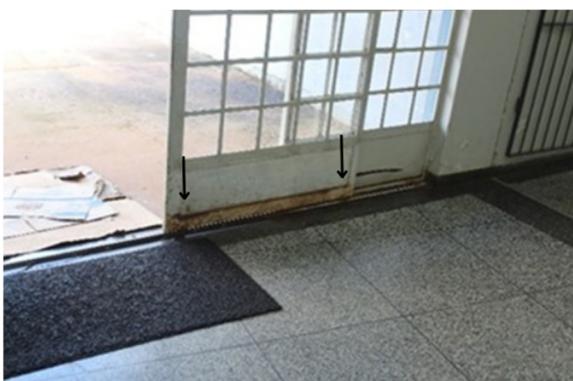
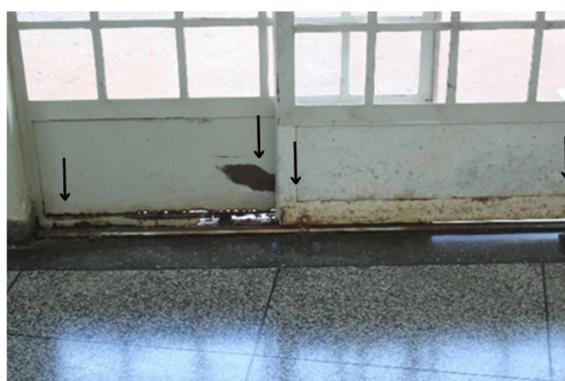
A última anomalia observada apresentou-se por meio da corrosão de partes mais próximas ao chão, em ambas as portas, sendo mostrado na Fotografia 34.

Fotografia 34 - Anomalia 03 - Vivência 01 – Corrosão das portas metálicas: (a) e (b) apresentam a porta mais próxima a circulação 01 e (c) e (d) a porta mais próxima a circulação 02

Em alguns pontos observou-se que a corrosão fez aberturas nas portas, prejudicando o desempenho, em especial a estanqueidade das mesmas.

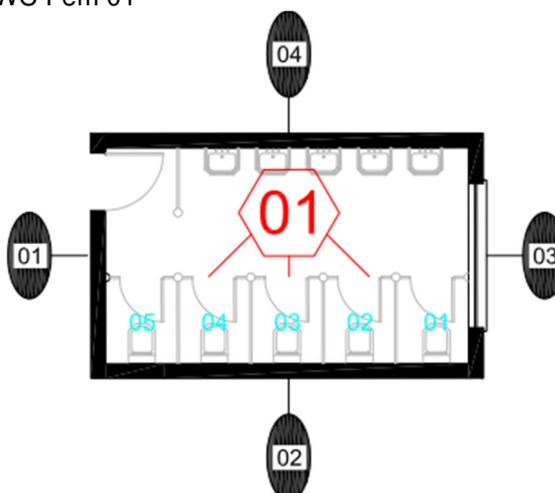
Figura 26 - Planta baixa – WC Fem 01

A Figura 26 representa a localização aproximada das anomalias encontradas e a Figura 27 apresenta de forma simplificada os azulejos cerâmicos em cada parede do banheiro, sendo mostrado os azulejos que em ao menos parte da superfície apresentaram som cavo durante a percussão com martelo de borracha.

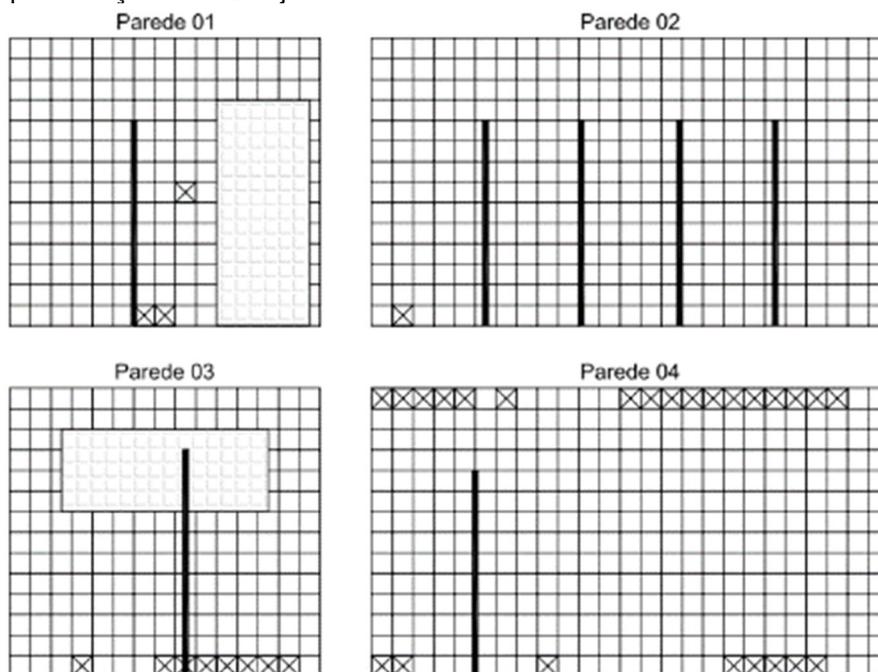
Figura 27 - Representação dos azulejos - WC Fem 01

Na Figura 27 é mostrado uma representação dos azulejos no ambiente, sendo destacado aqueles que apresentaram som cavo.

A anomalia 02 observa consiste na presença de azulejos cerâmicos com som cavo, em ao menos parte da peça.

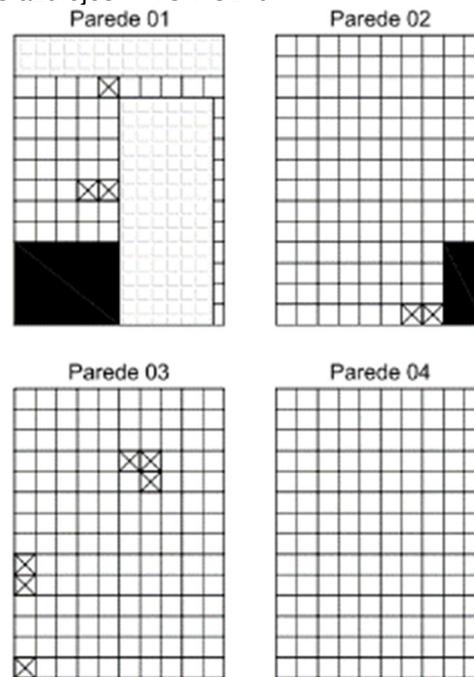
Figura 29 - Representação dos azulejos - WC PCD 01

Não foi observado anomalias no local, exceto azulejos cerâmicos com som cavo, sendo mostrada uma representação simplificada do ambiente na Figura 28.

A Figura 29 apresenta de forma simplificada os azulejos dos ambientes, sendo destacado aqueles que apresentaram som cavo durante o ensaio de percussão com martelo de borracha.

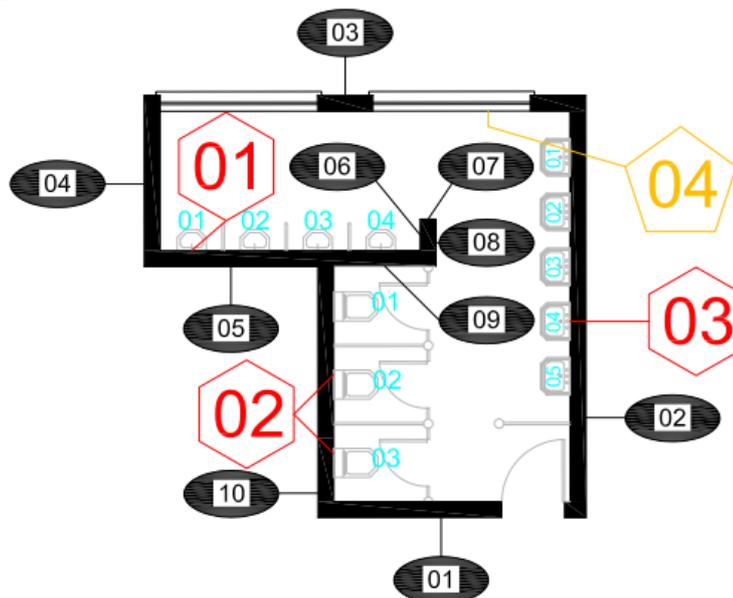
Figura 30 - Planta Baixa – WC Masc 01

As anomalias observadas consistiam, principalmente, em danos a pontos hidráulicos, sendo o local aproximado apresentado na Figura 30.

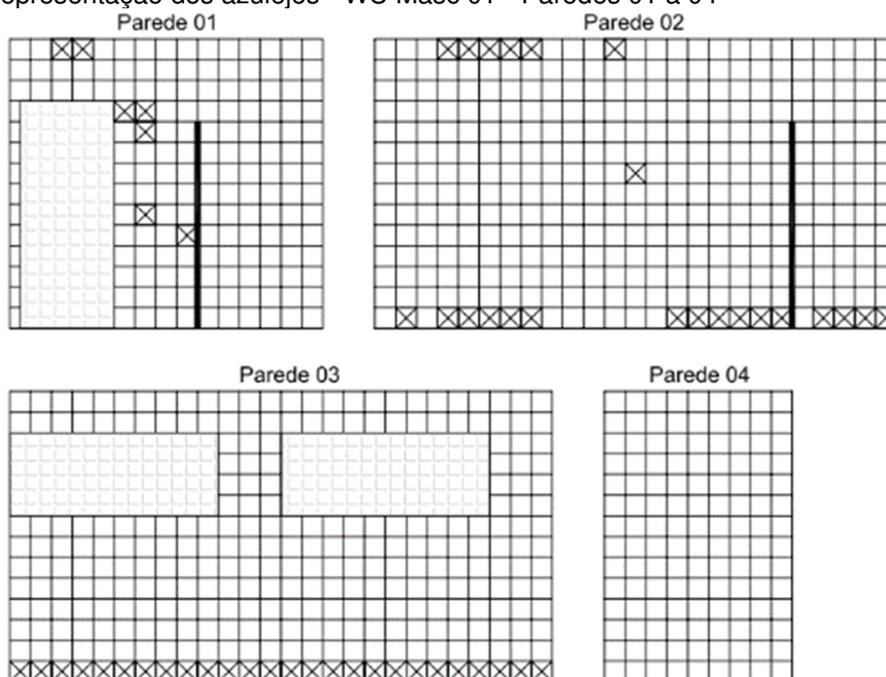
Figura 31 - Representação dos azulejos - WC Masc 01 - Paredes 01 a 04

A Figura 31 e 32 apresentam de forma simplificada os azulejos nas paredes do WC Masc 01, sendo destacado aqueles que apresentaram som cavo durante o ensaio de percussão.

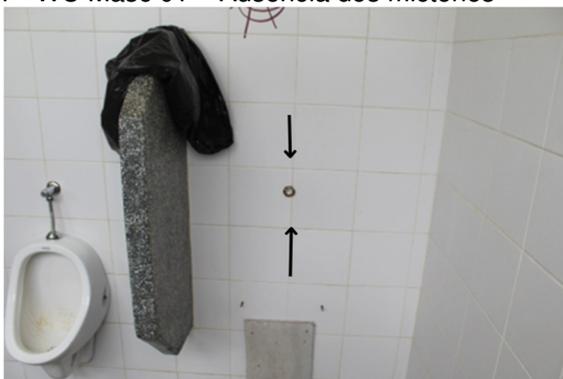
A anomalia 01 consistia na ausência de um dos mictórios do banheiro, mostrado na Fotografia 39, visto a forma que se encontrava o local foi possível que essa retirada tenha ocorrido como parte de manutenção, pois as tubulações encontravam-se tampadas.

Fotografia 39 - Anomalia 01 - WC Masc 01 – Ausência dos mictórios

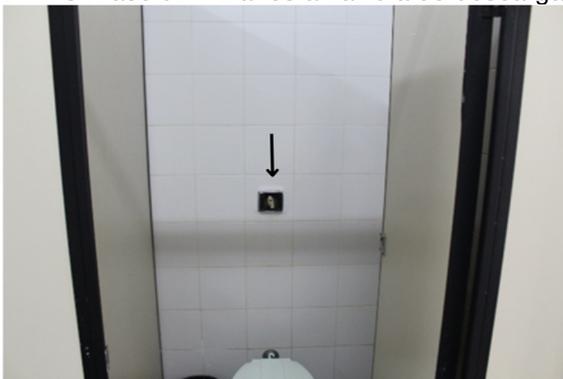
A anomalia 02 consiste-se em danos nas válvulas de descarga dos vasos sanitários, semelhante ao ocorrido no banheiro feminino 01. A Fotografia 40 apresenta a anomalia citada.

Fotografia 40 - Anomalia 02 - WC Masc 01 – Danos a válvula de descarga do vaso sanitário

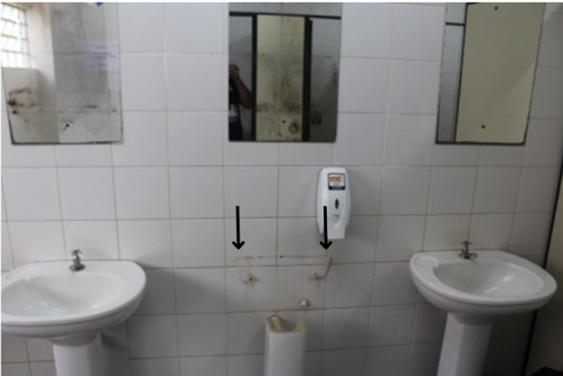
A anomalia 03 consiste na ausência de cuba e torneira de uma das pias do banheiro. A Fotografia 41 mostra a anomalia observada.

Fotografia 41 - Anomalia 03 - WC Masc 01 – Ausência de cuba e torneira na pia do banheiro

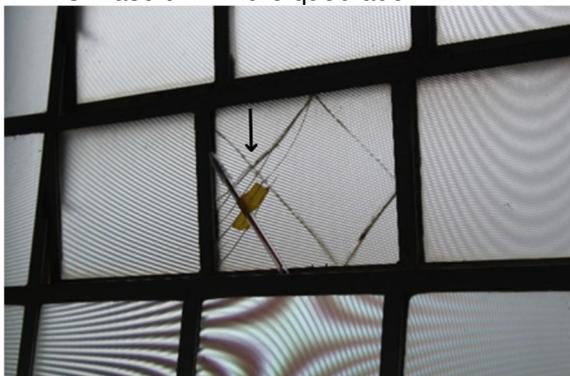
A última anomalia observada no ambiente, consiste-se no vidro da janela quebrado, sendo mostrado na Fotografia 42.

Fotografia 42 - Anomalia 04 - WC Masc 01 – Vidro quebrado

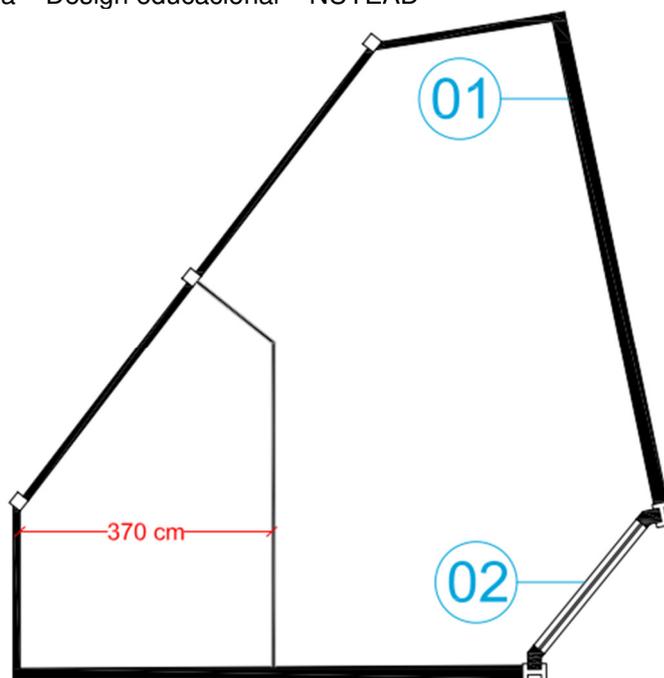
Figura 33 - Planta baixa – Design educacional – NUTEAD

Na Figura 33 é apresentada uma representação simplificada do ambiente, sendo mostrado os locais aproximados das anomalias encontradas, sendo elas encontradas nos revestimentos.

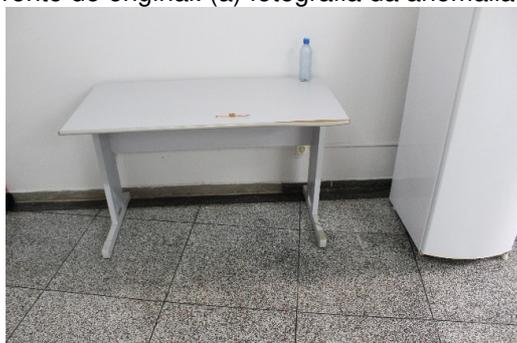
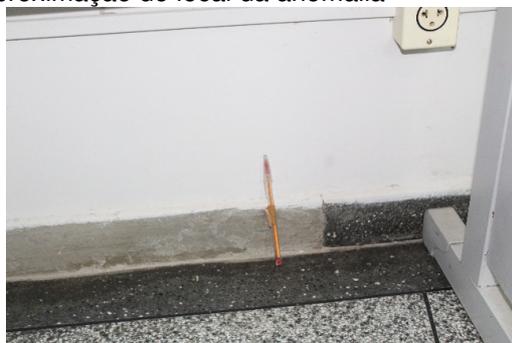
A primeira anomalia (anomalia 01) consiste no reparo do rodapé com material diferente do original, causando principalmente danos estéticos, como mostrado na Fotografia 44.

Fotografia 44 - Anomalia 01 - Design educacional – NUTEAD – Reparo do rodapé com material diferente do original: (a) fotografia da anomalia e (b) aproximação do local da anomalia

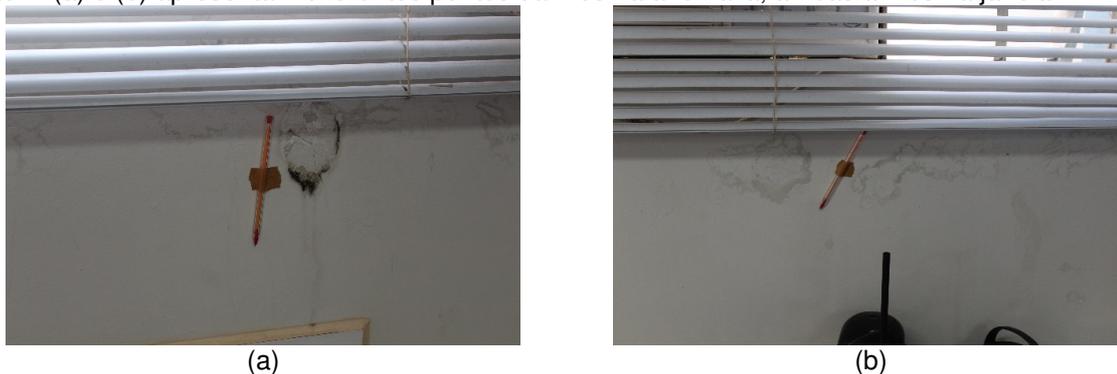
A anomalia 02 do Design educacional – NUTEAD, mostrado na Fotografia 45, apresentou-se por meio de manchas de umidade no peitoril da janela.

Fotografia 45 - Anomalia 02 - Design educacional – NUTEAD – Manchas de umidade próximo ao peitoril: (a) e (b) apresentam diferentes pontos da mesma anomalia, ambas a mesma janela

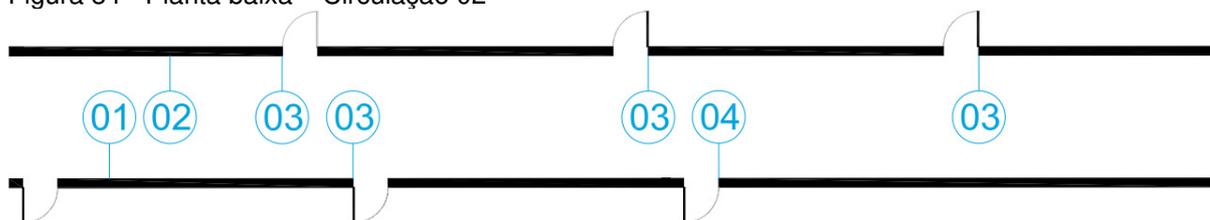
Figura 34 - Planta baixa – Circulação 02

A Figura 34 apresenta uma representação aproximada dos locais onde foram observadas as anomalias presentes na circulação 02.

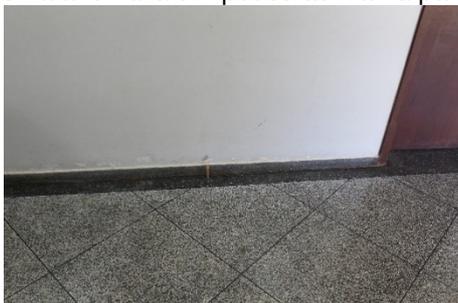
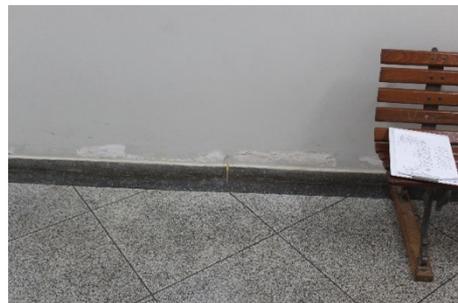
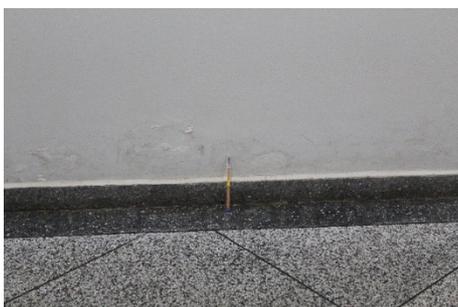
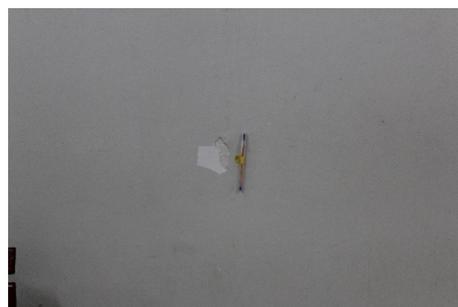
A anomalia 01 e 02 consistem no descascamento da pintura dos revestimentos, havendo manchas de umidade no local, sendo essas presentes em toda a extensão das paredes. A Fotografia 47 mostra a anomalia 01 e a Fotografia 48 mostra a anomalia 02.

Em ambos os casos quanto mais perto de portas de acesso ao ambiente externo maiores e mais frequentes eram as degradações, sendo indicativo de que as manchas foram causadas pela presença de umidade.

Fotografia 47 - Anomalia 01 – Circulação 02 – Manchas de umidade e destacamento de camadas dos revestimentos: (a), (b) e (c) mostram anomalias na parede próximo ao rodapé e (d) apresenta um caso da mesma anomalia um pouco acima na parede

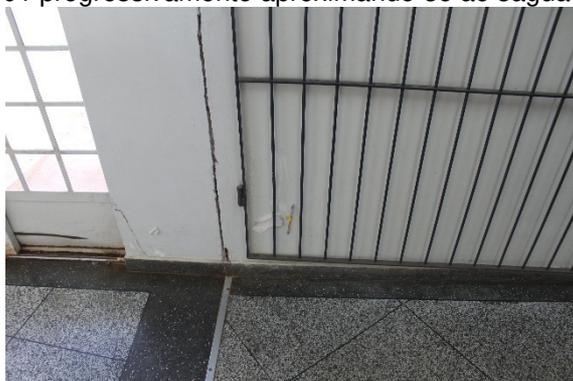
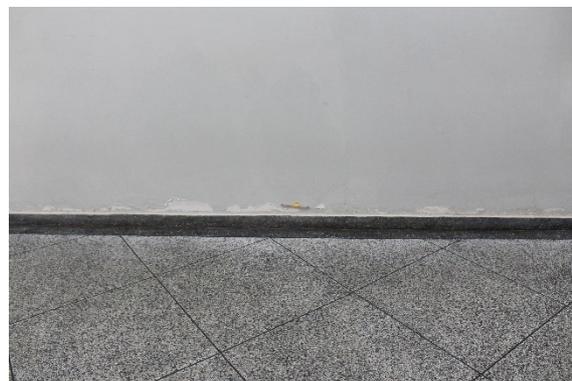
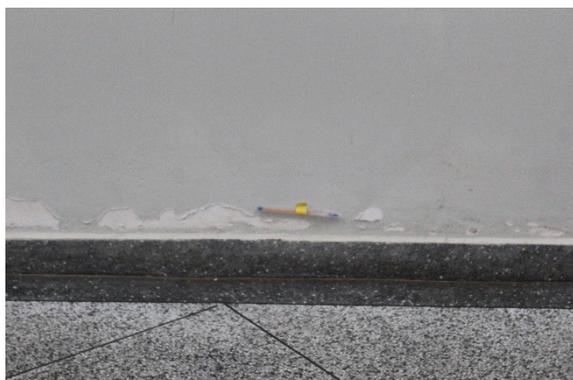
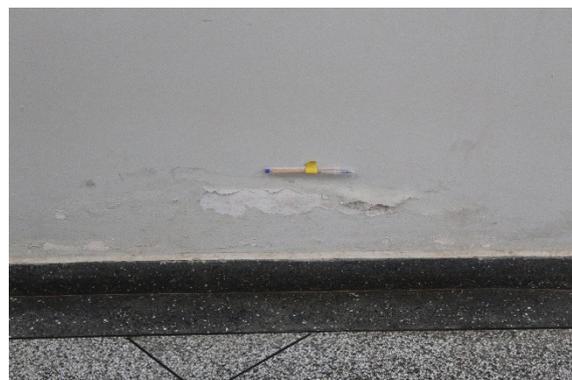
Fotografia 48 - Anomalia 02 – Circulação 02 - Destacamento de camadas dos revestimentos próximo ao rodapé: (a), (b), (c) e (d) apresenta a anomalia iniciando-se pelos pontos mais próximos a vivência 01 progressivamente aproximando-se ao saguão

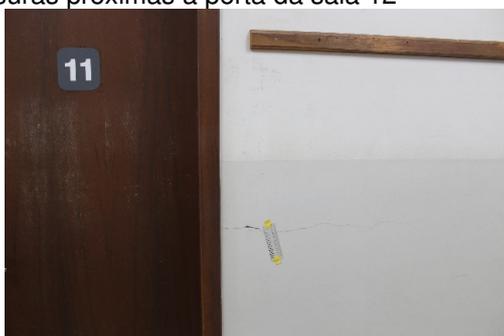
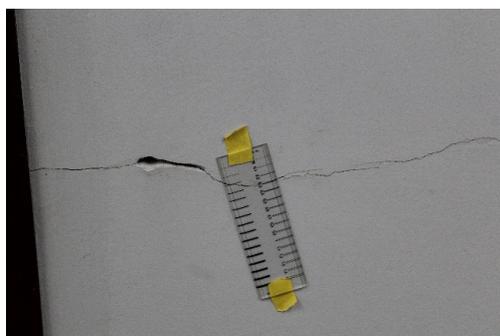
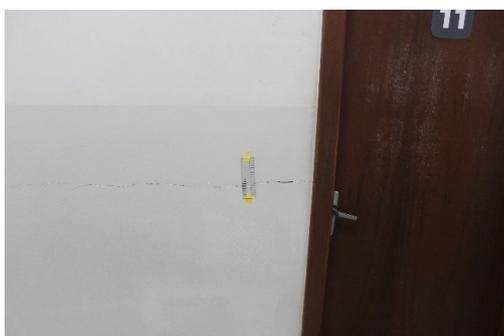
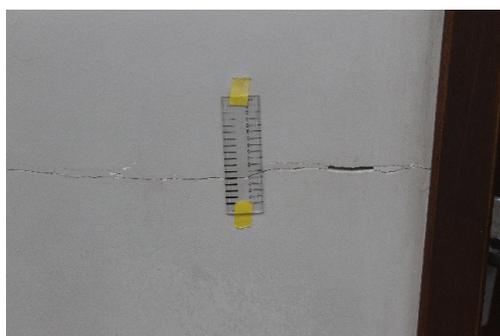
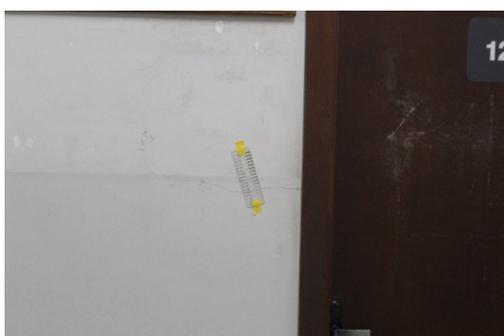
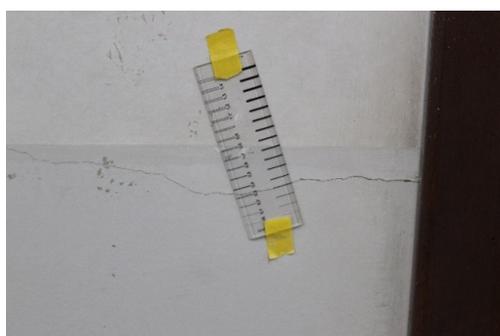
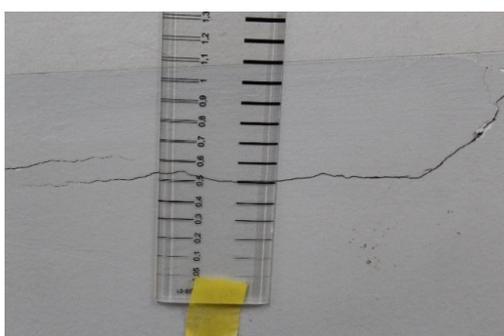
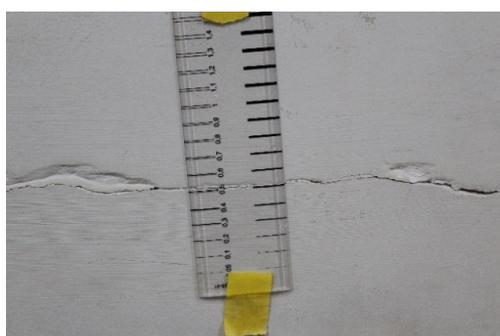
A anomalia 03, Fotografia 49, consiste em fissuras, com espessuras variando de 0,2 a 0,6 mm, propagadas a partir dos vãos das portas, a partir do meio dessas.

Fotografia 49 - Anomalia 03 – Circulação 02 – Fissuras no revestimento à meia altura das portas: (a), (b), (c) e (d) apresentam fissuras próximas à porta da sala 11, (e), (f), (g) e (h) apresentam fissuras próximas à porta da sala 12

Essa anomalia estava presente nas portas de acesso as salas 11, 12, 13 e 15, sendo utilizado gesso para acompanhamento das fissuras e estabelecer se as mesmas se encontram ativas.

Assim como na anomalia anterior, foi realizado preenchimento com gesso da fissura, com espessura de 0,4 mm. Em ambos os casos se diagnosticou as fissuras como provavelmente causadas em por deformações excessivas nas vigas baldrame, semelhantes as observadas em outros locais da edificação.

Durante o período das vistorias não foi observado atividade nas fissuras, mas o tempo de acompanhamento foi relativamente curto, não havendo variações consideráveis de temperatura e umidade para fixar-se o diagnóstico. Devido a esse fator é prescrito que essas fissuras sejam acompanhadas por ao menos 1 ano.

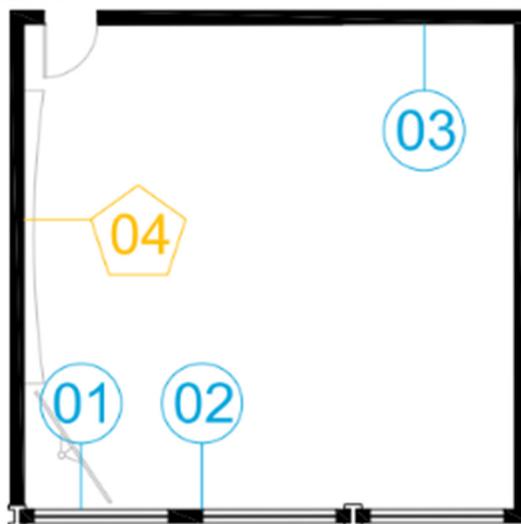
Figura 35 - Planta baixa – Sala 10

As anomalias observadas na sala 10 concentram-se principalmente nos revestimentos, sendo a localização aproximada dessas apresentadas na Figura 35.

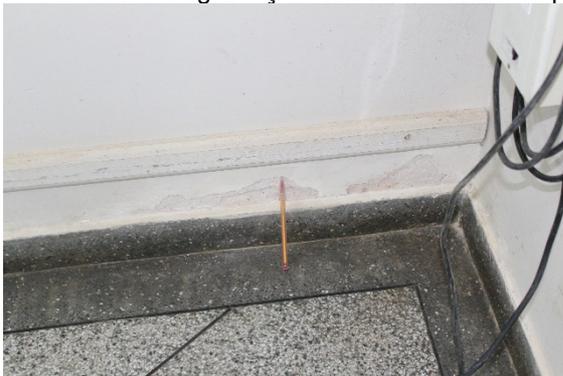
A anomalia 01 da sala 10 consiste em uma degradação do revestimento, sendo que ao percutir o rodapé abaixo da mesma esse apresentou som cavo. A anomalia é apresentada na Fotografia 52.

Fotografia 52 - Anomalia 01 – Sala 10 – Degradação do revestimento da parede
