ENGENHARIA DIAGNÓSTICA: INSPEÇÃO PREDIAL NA CENTRAL DE SALAS UEPG

PONTA GROSSA
2022

Trabalho apresentado à disciplina de OTCC
como requisito parcial para a obtenção do título
de bacharelado em Engenharia Civil, da
Universidade Estadual de Ponta Grossa.
Orientadora: Prof.^a Dr.^a Andressa Gobbi

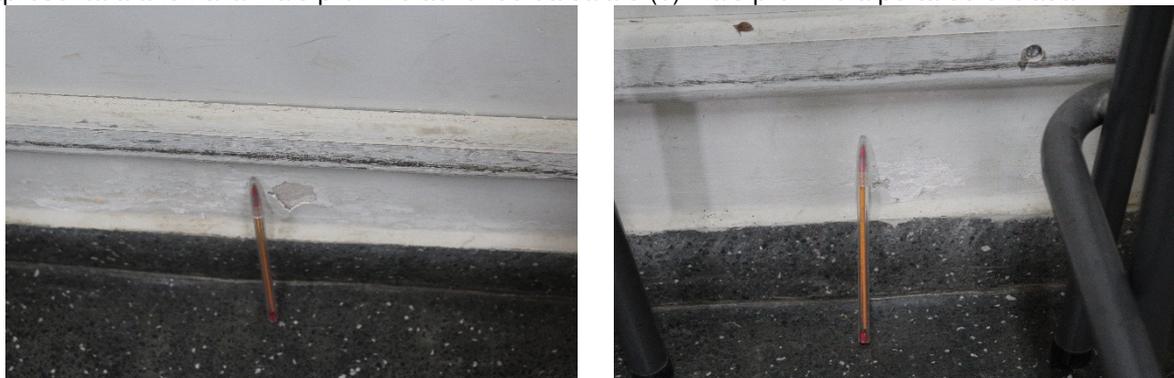
Por fim, a última anomalia nos revestimentos observada durante a vistoria foi a anomalia 03, consistindo em destacamento de partes das camadas superficiais do revestimento próximo ao rodapé, apresentando-se por toda a parede. Essa anomalia é apresentada na Fotografia 54.

Fotografia 54 - Anomalia 03 – Sala 10 – Destacamento das camadas superficiais do revestimento: (a) apresenta a anomalia mais próximo ao fundo da sala e (b) mais próximo à porta de entrada

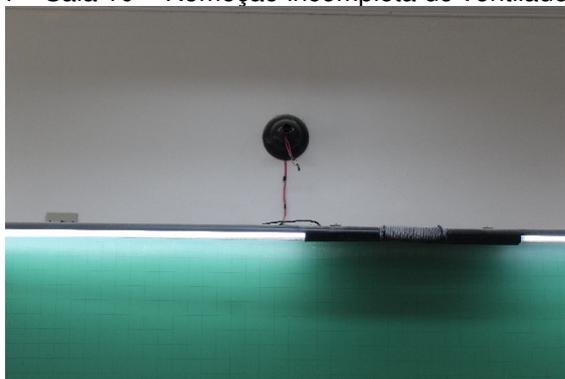
A anomalia 04 consiste na retirada do ventilador, sem a remoção total da base e com fiações isoladas, mas deixadas no ambiente. A Fotografia 55 apresenta a anomalia observada.

Fotografia 55 - Anomalia 04 – Sala 10 – Remoção incompleta do ventilador

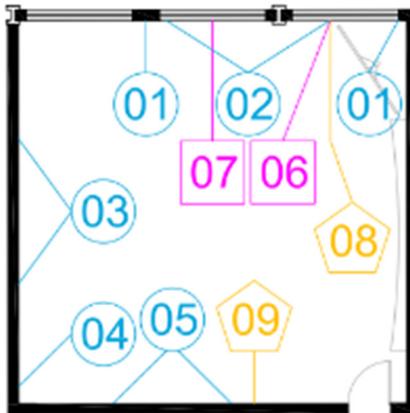
Figura 36 - Planta baixa – Sala 11

Sendo um dos ambientes com maior número de anomalias a localização aproximada dessas é mostrada na Figura 36.

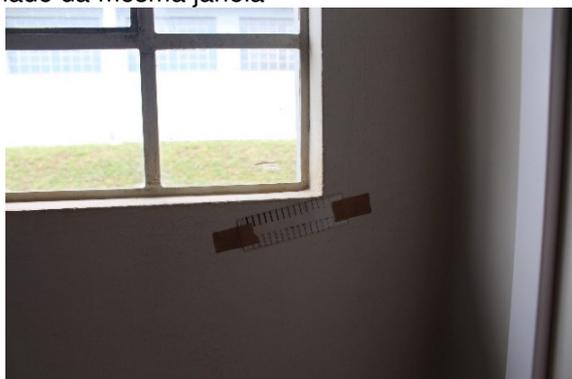
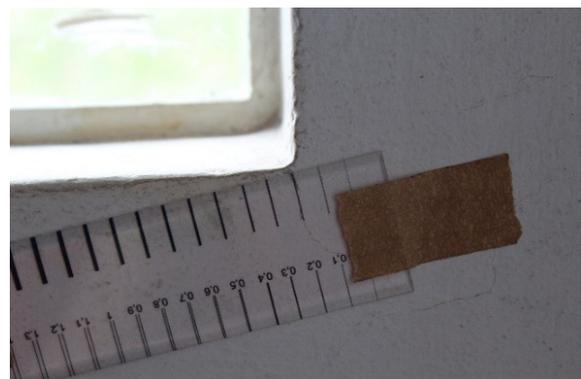
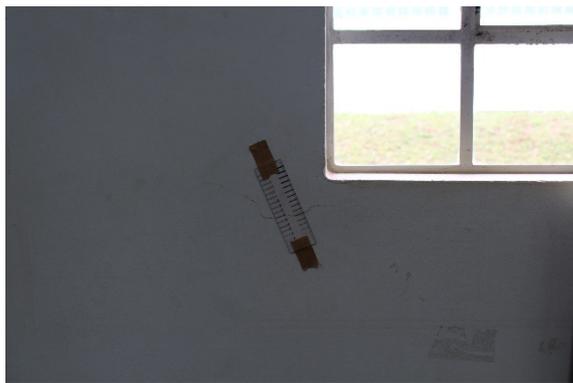
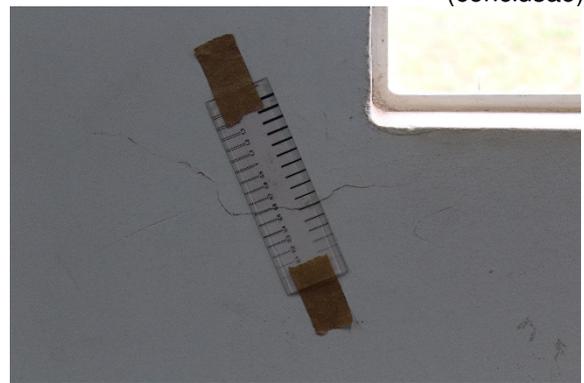
A anomalia 01 consiste em fissuras observadas nos cantos de janelas, com espessuras de 0,2 mm a 0,5 mm. A Fotografia 57 mostra a anomalia citada.

Fotografia 57 - Anomalia 01 – Sala 11 – Fissuras no canto de uma janela: (a) e (b) apresentam uma fissura próxima a parede, (c) e (d) apresentam uma fissura no outro lado da mesma janela (continua)

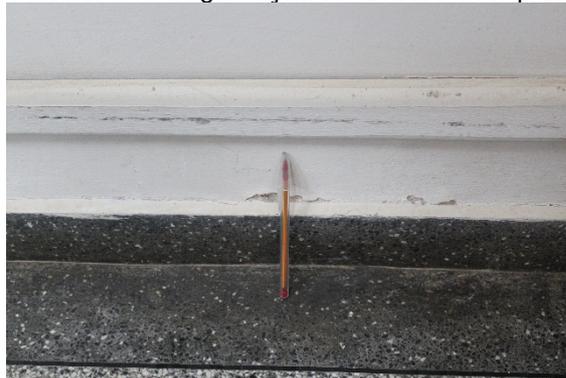
A anomalia 02 consiste na degradação no revestimento próximo ao rodapé. Essa anomalia é mostrada na Fotografia 58.

Fotografia 58 - Anomalia 02 – Sala 11 – Degradação do revestimento próximo ao rodapé

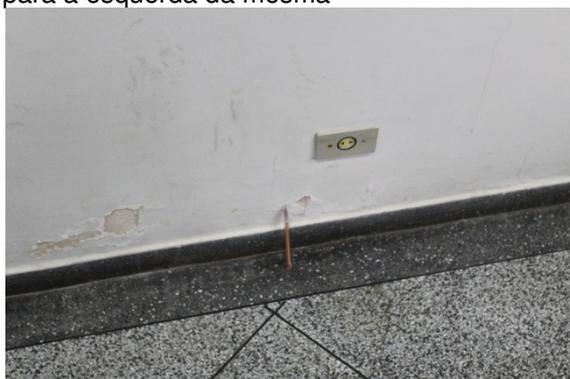
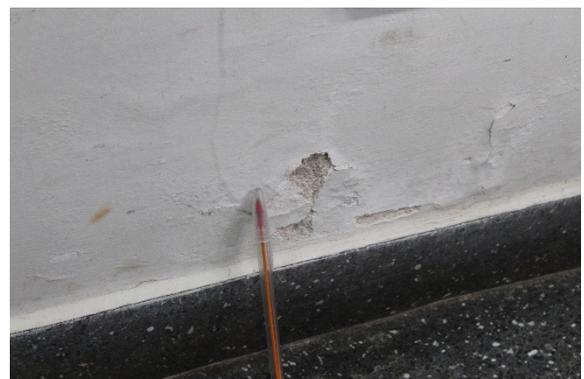
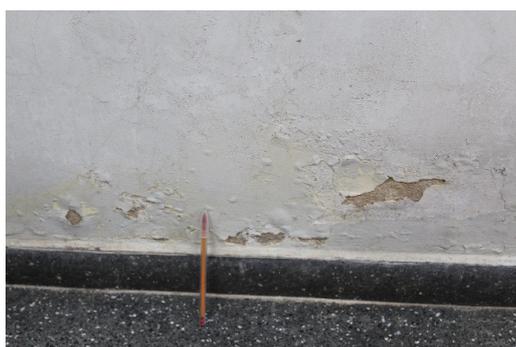
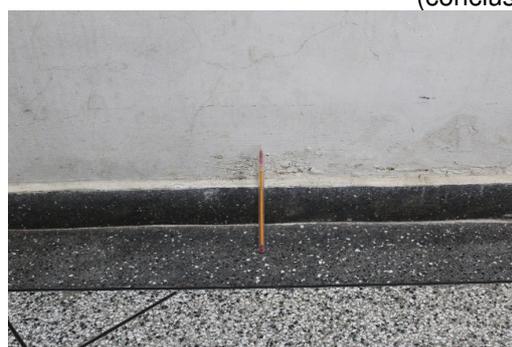
A anomalia 03 consiste em bolhas e descascamento do revestimento da parede. A anomalia é mostrada na Fotografia 59.

Fotografia 59 - Anomalia 03 – Sala 11 – Bolhas e descascamento no revestimento: (a), (b), (c) e (d) apresentam a anomalia na mesma parede progressivamente da direita para a esquerda da mesma (continua)

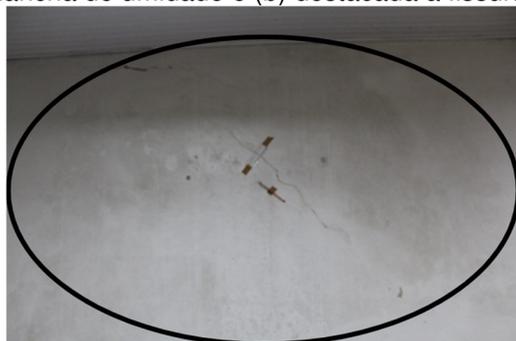
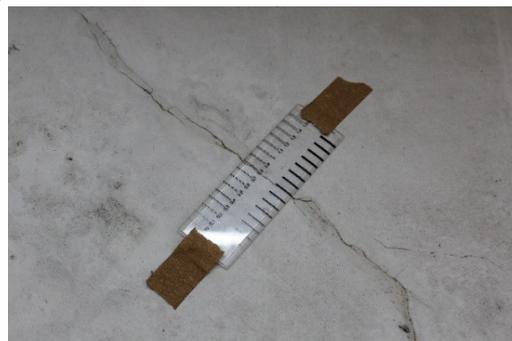
A anomalia 04 apresentou-se por meio de uma grande mancha de umidade e uma fissura a 45°, com espessura 0,8 mm, localizadas no canto da parede e próximo ao forro. A Fotografia 60 mostra a anomalia citada.

Fotografia 60 - Anomalia 04 – Sala 11 – Mancha de umidade e fissura próxima ao forro: (a) destacada a mancha de umidade e (b) destacada a fissura citada

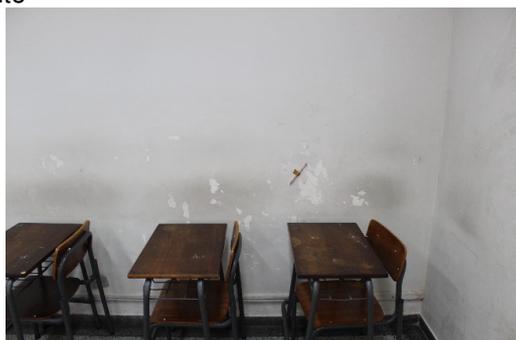
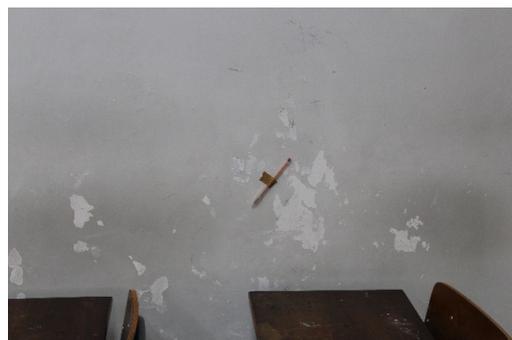
A anomalia 05 consiste no destacamento das camadas mais superficiais do revestimento, em especial a pintura. Na Fotografia 61 é apresentado a anomalia 05.

Fotografia 61 - Anomalia 05 – Sala 11 – Destacamento das camadas de pintura dos revestimentos: (a) mostra a anomalia no revestimento citada e (b) apresenta uma fotografia tirada mais próximo do mesmo ponto

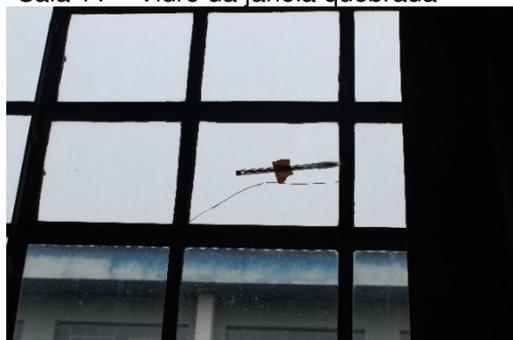
A anomalia 06, mostrada na Fotografia 62, e a anomalia 07, mostrada na Fotografia 63, consistem ambas em anomalias em esquadrias, sendo a primeira a quebra do vidro da janela e a segunda na quebra do puxador de uma das janelas.

Fotografia 62 - Anomalia 06 – Sala 11 – Vidro da janela quebrada

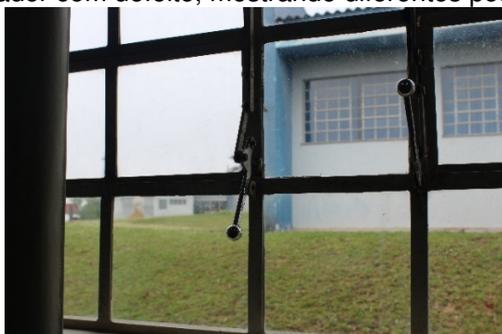
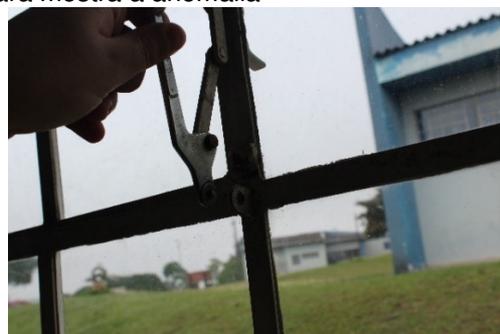
Fotografia 63 - Anomalia 07 – Sala 11 – Puxador da janela quebrado: (a) e (b) apresentam o mesmo puxador com defeito, mostrando diferentes posições para mostra a anomalia

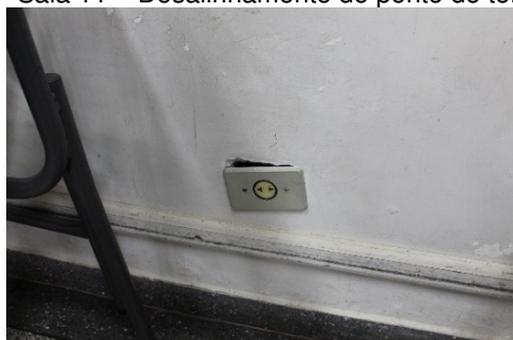
A anomalia 08 consiste no desalinhamento do espelho da tomada, sendo essa apresentada na Fotografia 64.

Fotografia 64 - Anomalia 08 – Sala 11 – Desalinhamento do ponto de tomada

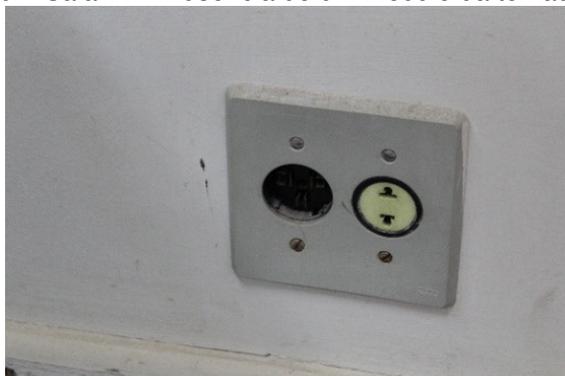
Por fim a anomalia 09 consiste na ausência de parte do espelho da tomada, mostrado na Fotografia 65.

Fotografia 65 - Anomalia 09 – Sala 11 – Ausência de um módulo da tomada

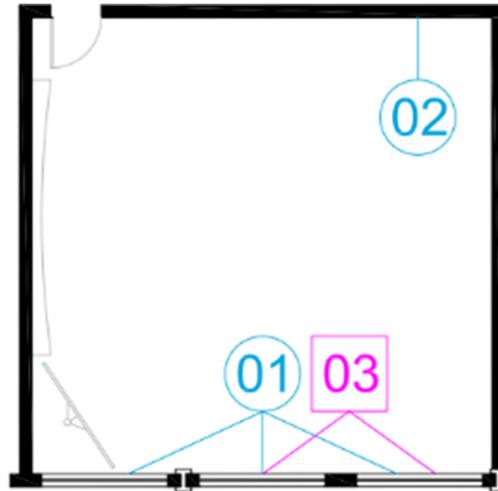
Figura 37 - Planta baixa – Sala 12

Diferentemente da anterior, a sala 12 apresentou somente três anomalias, sendo a localização dessas na Figura 37.

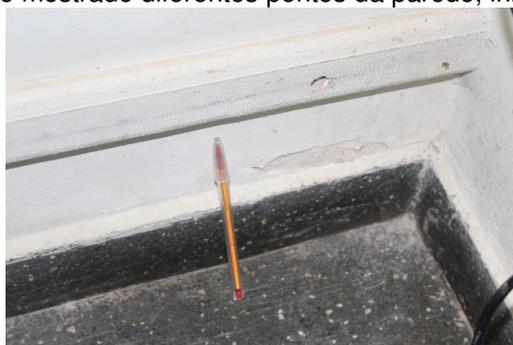
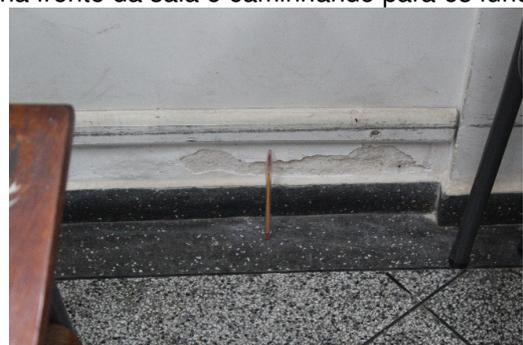
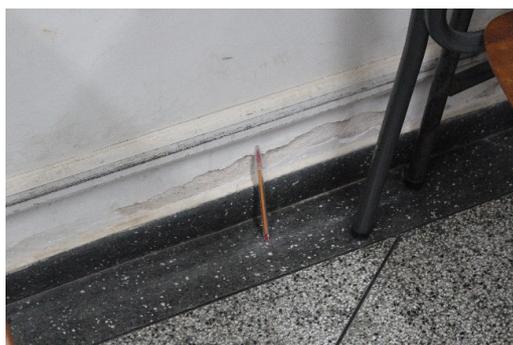
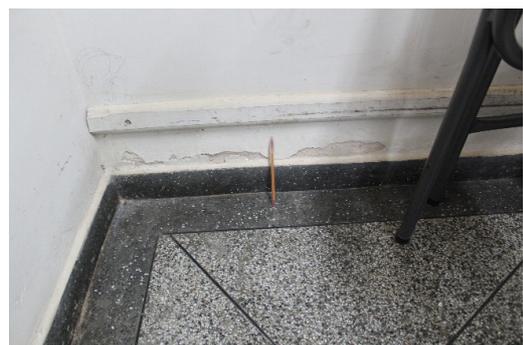
A anomalia 01 da sala 12 consiste no destacamento de camadas do revestimento próximo ao rodapé em diversos pontos da parede, sendo essa mostrada na Fotografia 67.

Fotografia 67 - Anomalia 01 – Sala 12 – Destacamento do revestimento próximo ao rodapé: de (a) até (d) é mostrado diferentes pontos da parede, iniciando na frente da sala e caminhando para os fundos

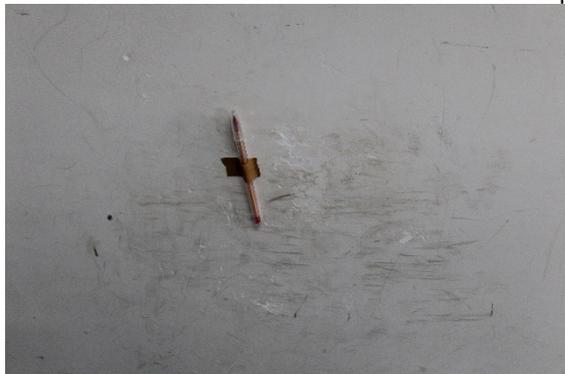
A segunda anomalia apresentou-se por meio de descascamento das camadas superficiais da parede. A anomalia 02 é mostrada na Fotografia 68.

Fotografia 68 - Anomalia 02 – Sala 12 – Descascamento das camadas superficiais do revestimento

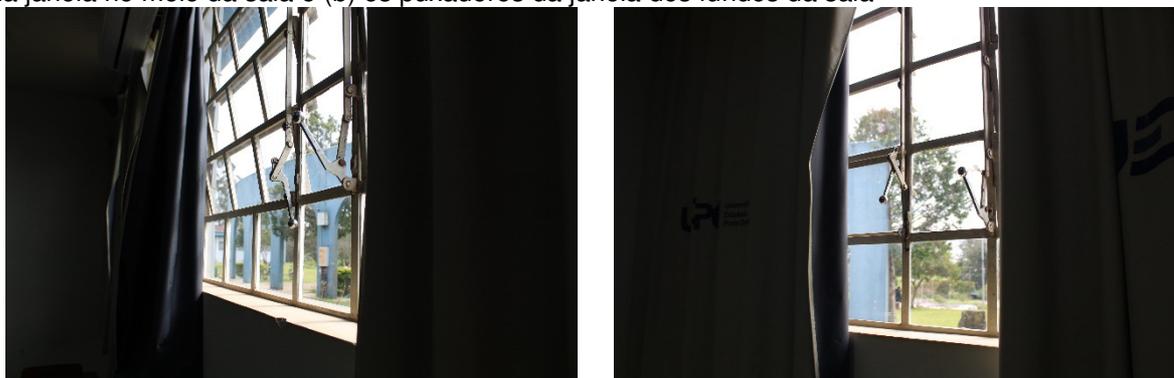
Por fim, a última anomalia observada consiste na quebra dos puxadores de duas das janelas, sendo mostrado na Fotografia 69.

Fotografia 69 - Anomalia 03 – Sala 12 – Puxadores das janelas quebrados: (a) mostra os puxadores da janela no meio da sala e (b) os puxadores da janela dos fundos da sala

A provável causa da anomalia 03 consiste no uso excessivo da força ao abrir a janela, podendo esse ser motivado pelo emperramento do sistema.

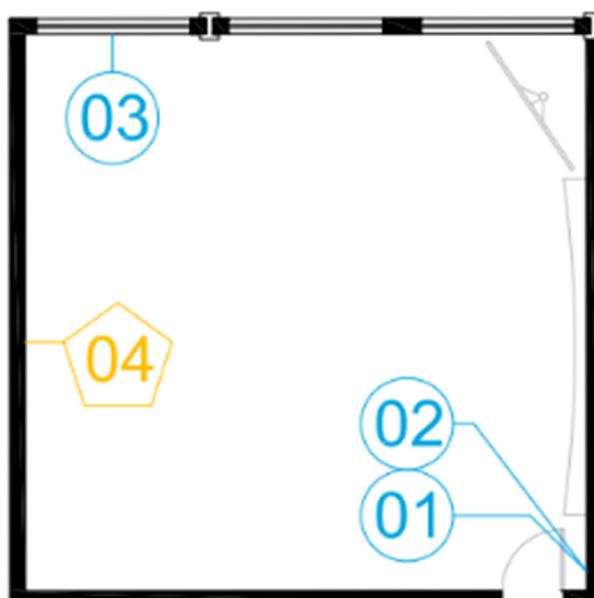
Figura 38 - Planta baixa – Sala 13

As anomalias na sala 13 concentraram-se, principalmente, nos revestimentos, sendo apresentado na Figura 38 a localização aproximada na qual foi observada a anomalia.

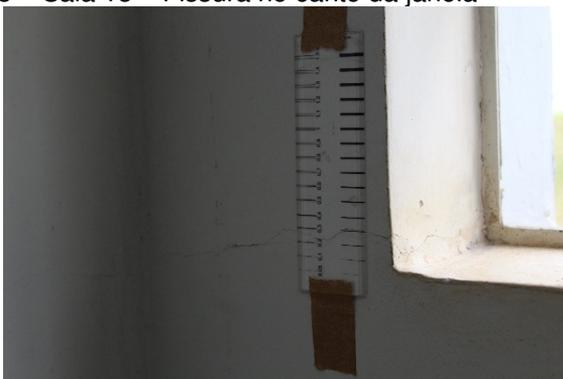
Assim como em outros ambientes foi observado na sala 13 uma fissura no canto da janela, sendo nesse caso com 0,3 mm. Essa fissura é mostrada na Fotografia 73.

Fotografia 73 - Anomalia 03 – Sala 13 – Fissura no canto da janela

A provável causa dessa anomalia é a deformação excessiva nas vigas baldrames.

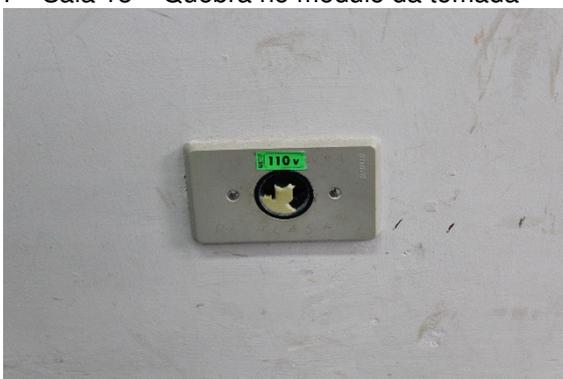
A anomalia 04, mostrada na Fotografia 74, consiste na quebra do módulo da tomada, assim como observado em outras salas. Assim como nos anteriores, essa apresenta risco a vida dos usuários.

Fotografia 74 - Anomalia 04 – Sala 13 – Quebra no módulo da tomada

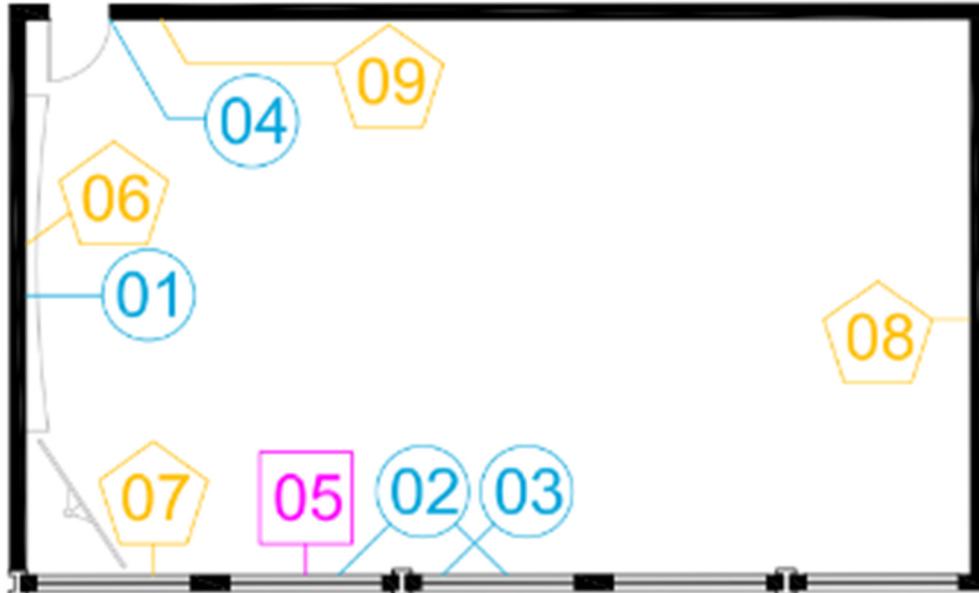
Figura 39 - Planta baixa – Sala 14

Na Figura 39 são apresentadas as anomalias observadas durante a vistoria. Nesse ambiente foi observado além de anomalias no revestimento, assim como os outros ambientes, muitas anomalias elétricas.

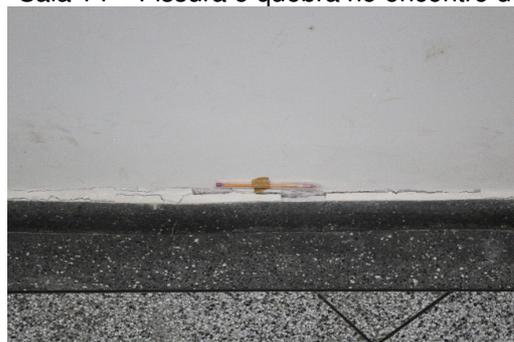
A primeira anomalia observada no ambiente, mostrada na Fotografia 76, consiste na quebra do rodapé.

Fotografia 76 - Anomalia 01 – Sala 14 – Fissura e quebra no encontro do rodapé com a parede

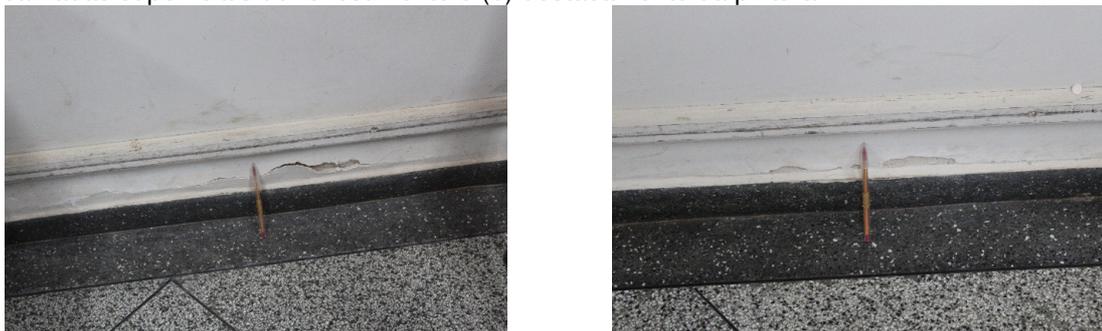
A anomalia 02 apresentou-se por meio do destacamento das camadas superficiais do revestimento. Essa anomalia é mostrada na Fotografia 77.

Fotografia 77 - Anomalia 02 – Sala 14 – Destacamento do revestimento da parede: (a) destacamento das camadas superficiais do revestimento e (b) destacamento da pintura

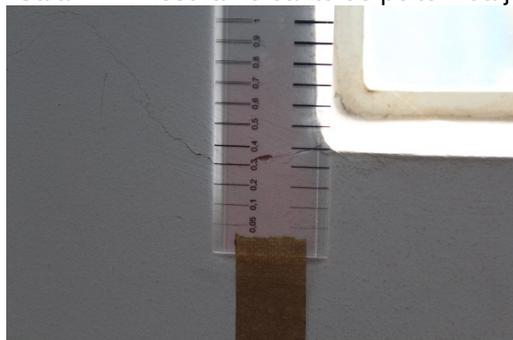
A anomalia 03, Fotografia 78, consiste em uma fissura no peitoril da janela, sendo a provável causa dessa anomalia semelhante à causa da anomalia 03 da sala 13.

Fotografia 78 - Anomalia 03 – Sala 14 – Fissura no canto do peitoril da janela

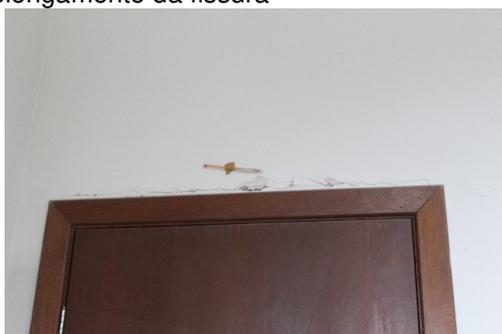
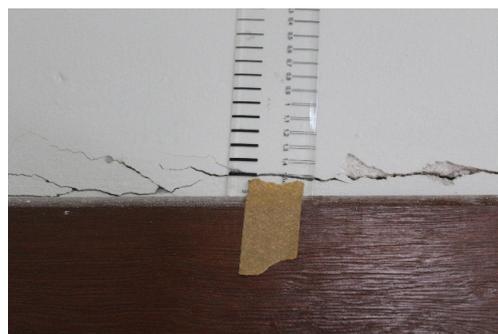
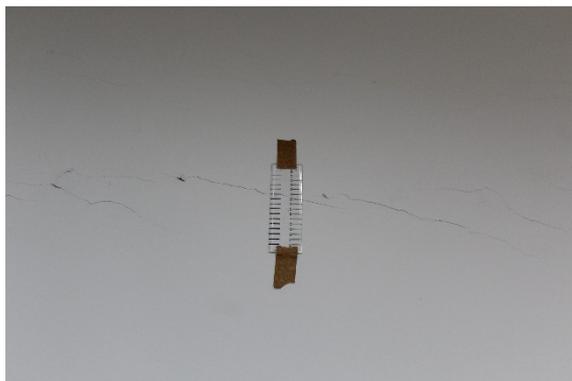
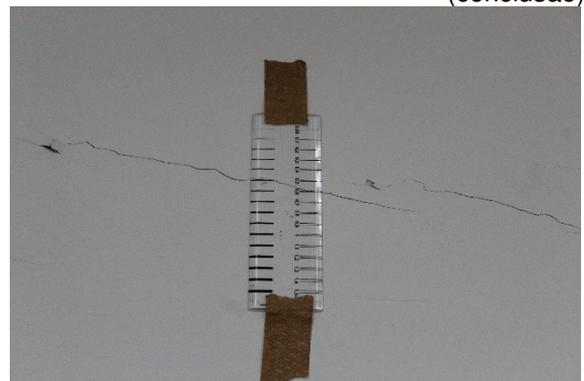
A anomalia 04 apresentou-se por meio de uma fissura longa acima da porta, com espessura variando de 0,6 mm a 1,5 mm. Essa anomalia é mostrada na Fotografia 79.

Fotografia 79 - Anomalia 04 – Sala 14 – Fissura acima da porta: (a) e (b) mostram a fissura sobre a porta, (c) e (d) apresenta a medição de um dos pontos do (continua) prolongamento da fissura

Assim como em outros casos, a causa provável dessa anomalia é a deformação excessiva das vigas baldrame. Além disso, nesse caso os danos foram elevados pela separação de parte do revestimento acima da porta, podendo assim comprometer sua fixação. Por fim, destaca-se que foi realizado o preenchimento da fissura com gesso para acompanhamento da mesma.

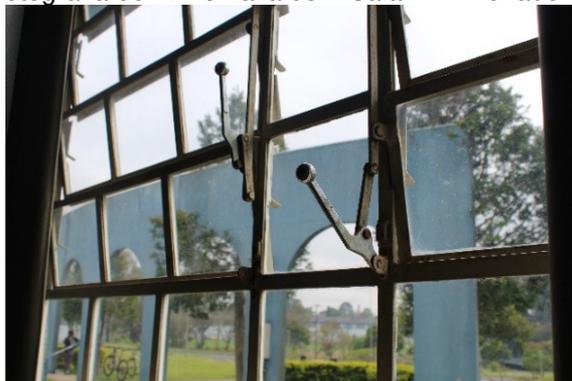
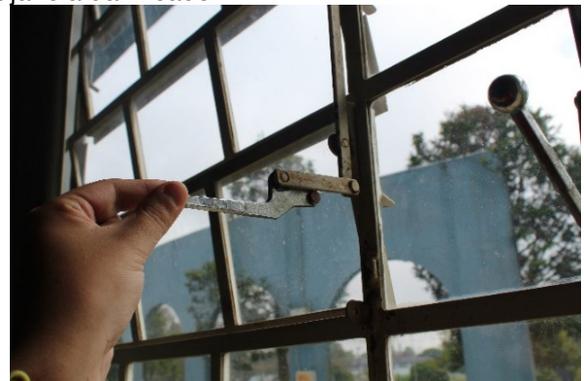
A quinta anomalia observada, apresentada na Fotografia 80, consistia na quebra dos puxadores da janela.

Fotografia 80 - Anomalia 05 – Sala 14 – Puxador da janela danificado

Assim como nos outros ambientes, o mecanismo encontrava-se oxidado, sendo que a causa do dano ao mecanismo é o uso de força excessiva ao abrir a janela.

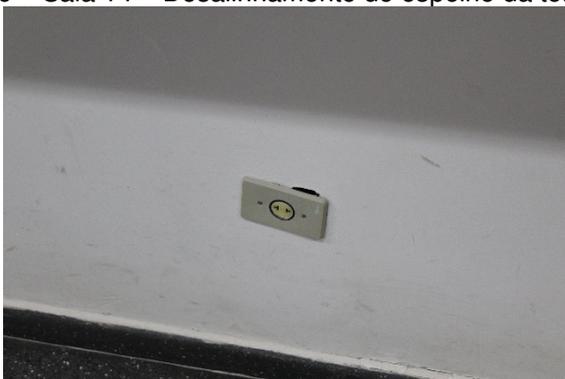
A anomalia 06, Fotografia 81, e anomalia 07, Fotografia 82 consistem em problemas estéticos, respectivamente, desalinhamento do espelho da tomada e no ressalte de parte da tomada.

Fotografia 81 - Anomalia 06 – Sala 14 – Desalinhamento do espelho da tomada

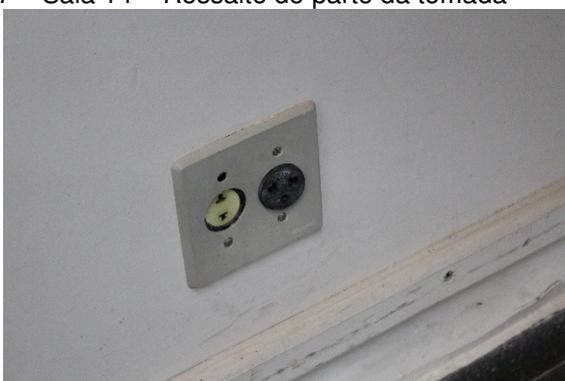
Fotografia 82 - Anomalia 07 – Sala 14 – Ressalte de parte da tomada

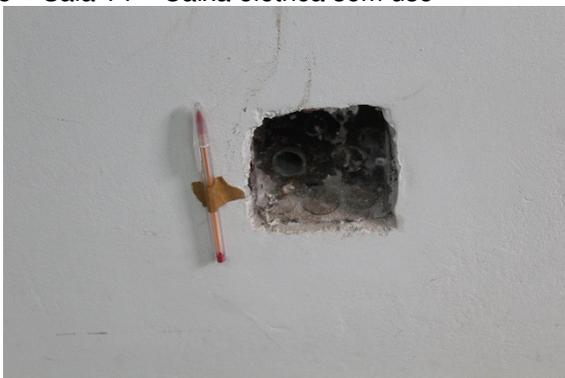
A oitava anomalia observada na sala 14, mostrada na Fotografia 83 consiste na não utilização de tampa cega em uma caixa de elétrica não mais utilizada. É provável que essa foi gerada durante uma manutenção do sistema, não sendo utilizado a peça para isolamento.

Fotografia 83 - Anomalia 08 – Sala 14 – Caixa elétrica sem uso

Não foi observado a presença de quaisquer fiações passando pela caixa, sendo esse uma anomalia que não causa riscos aos usuários da sala.

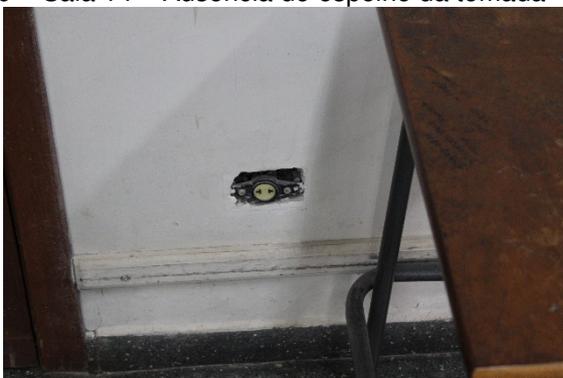
A última anomalia observada na sala 14, a anomalia 09 consiste na ausência de espelho em uma das tomadas, como mostrado na Fotografia 84.

Fotografia 84 - Anomalia 09 – Sala 14 – Ausência de espelho da tomada

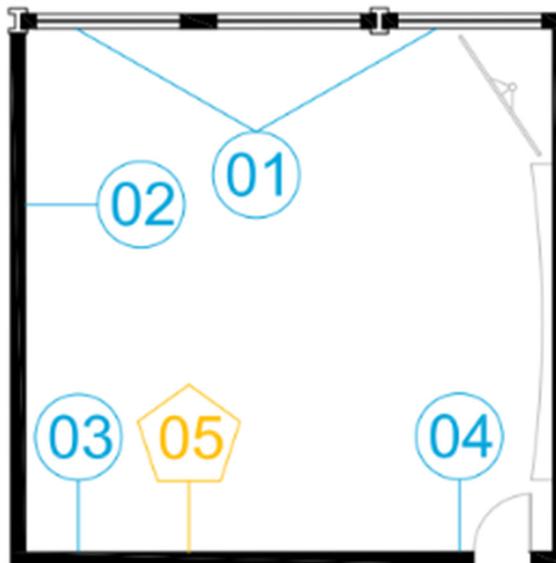
Figura 40 - Planta baixa – Sala 15

Na Figura 40 é mostrado a localização aproximada das anomalias observadas na sala 15.

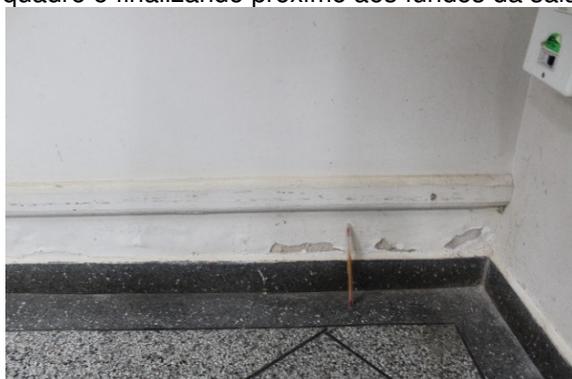
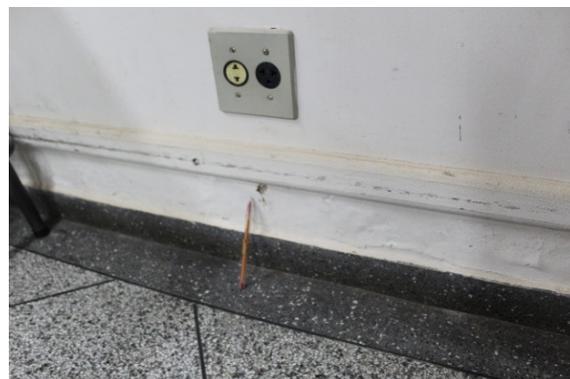
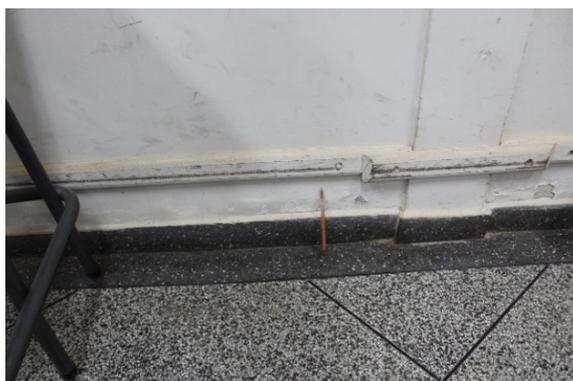
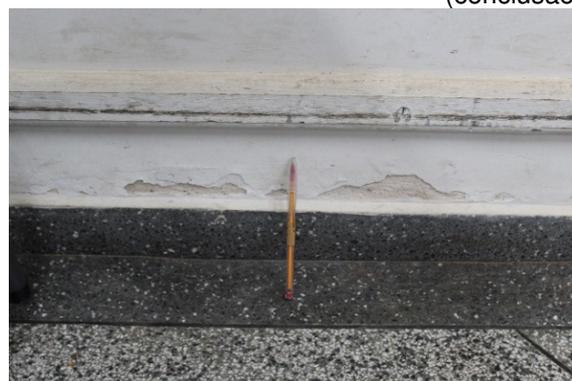
As anomalias 01, 02 e 03 consistem em problemas nos revestimentos, como bolhas e destacamento de camadas, sendo a causa das mesmas a presença de umidade próxima aos mesmos.

Fotografia 86 - Anomalia 01 – Sala 15 – Bolhas e destacamento do revestimento da parede: de (a) a (d) é mostrado diferentes pontos da anomalia iniciando próximo ao quadro e finalizando próximo aos fundos da sala (continua)

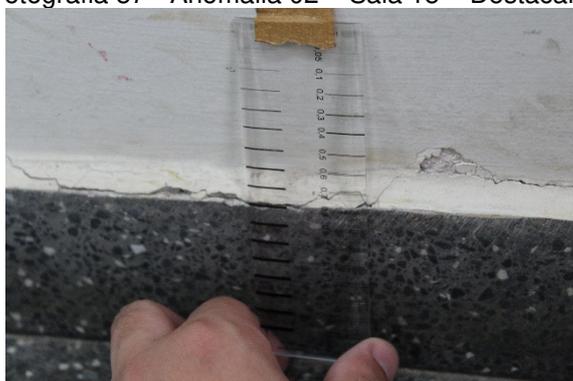
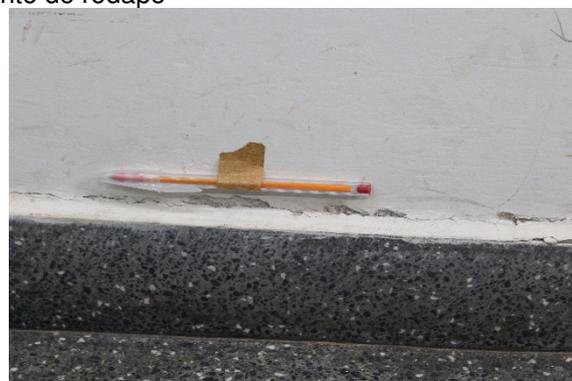
Fotografia 87 - Anomalia 02 – Sala 15 – Destacamento do rodapé

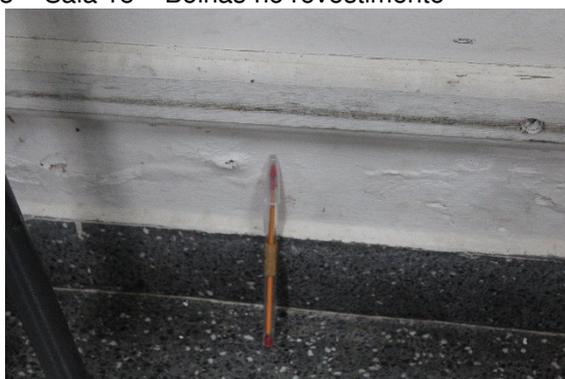
Fotografia 88 - Anomalia 03 – Sala 15 – Bolhas no revestimento

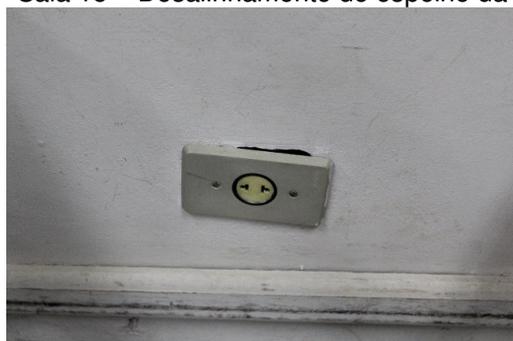
A anomalia 05 do ambiente consiste no desalinhamento do espelho de tomada, como visto em diversos ambientes. A Fotografia 90 mostra a anomalia citada.

Fotografia 90 - Anomalia 05 – Sala 15 – Desalinhamento do espelho da tomada

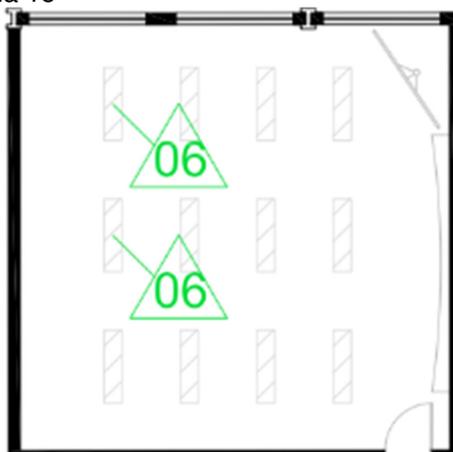
Figura 41 - Croqui do forro - Sala 15

Foi necessário indicações de anomalias nas luminárias da sala, sendo apresentado na Figura 41 uma representação simplificada das mesmas.

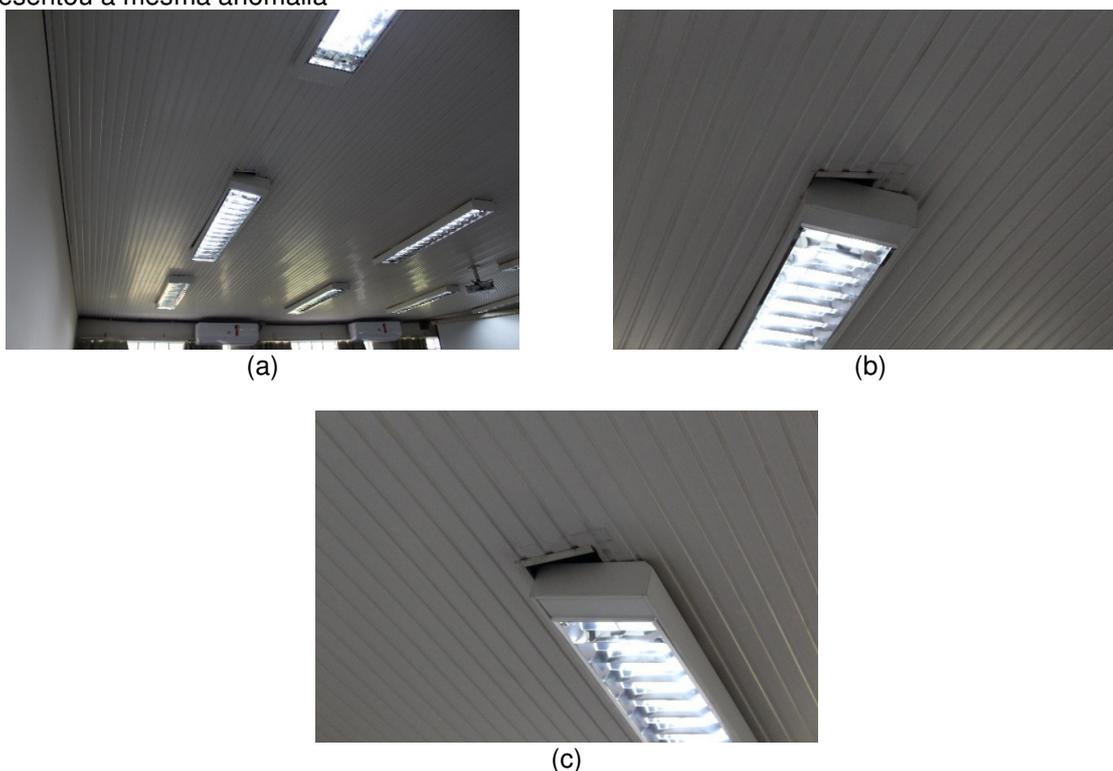
A última anomalia observada na sala 15 consiste no desalinhamento das luminárias e forros, sendo possível em alguns casos observar os furos originalmente criados para fixá-las. Essa anomalia é mostrada na Fotografia 91.

Fotografia 91 - Anomalia 06 – Sala 15 – Desalinhamento entre as luminárias e o forro: (a) apresenta um ponto da anomalia, (b) apresenta uma aproximação desse ponto e (c) apresenta outro ponto que apresentou a mesma anomalia

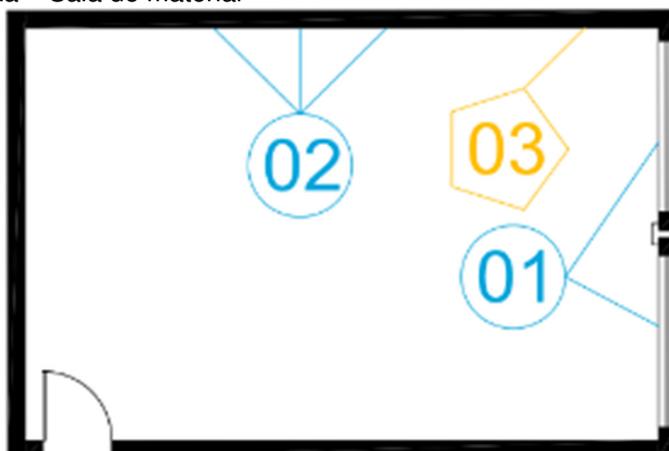
Figura 42 - Planta baixa – Sala de material

Na Figura 42 são apresentadas as localizações aproximadas das anomalias observadas.

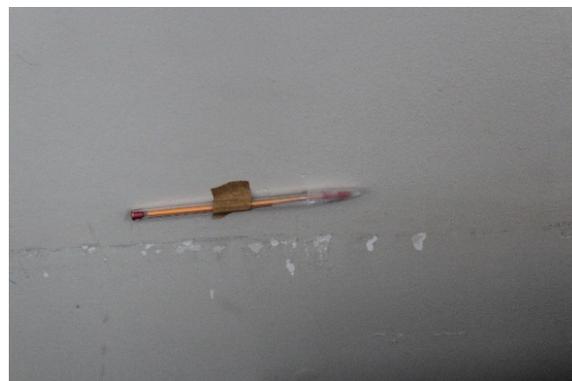
As anomalias observadas na sala de material consistem em problemas nos revestimentos, sendo a primeira anomalia (Fotografia 93) a degradação do revestimento um pouco acima de um sofá presente na sala, sendo a anomalia possivelmente causada pelos móveis presentes.

Fotografia 93 - Anomalia 01 – Sala de material – Degradação do revestimento da parede: (a) mostra a anomalia e (b) uma aproximação da mesma

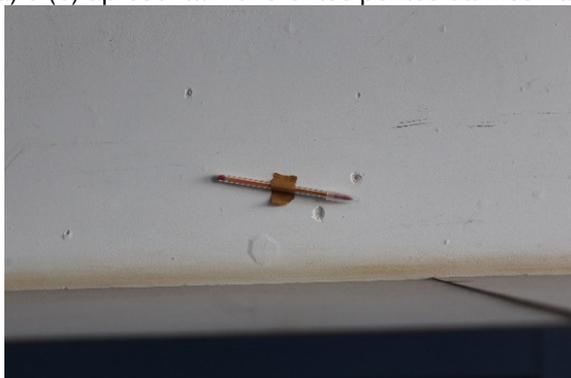
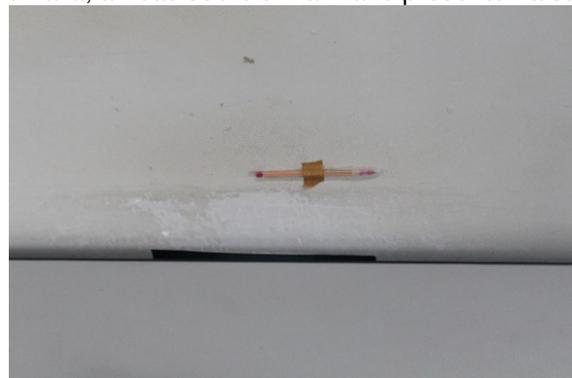
A anomalia 02 apresentou-se por meio do descascamento da pintura do revestimento e bolhas no mesmo, sendo mostrada na Fotografia 94.

Fotografia 94 - Anomalia 02 – Sala de material – Bolhas e descascamento no revestimento da parede: (a) e (b) apresentam diferentes pontos da mesma anomalia, ambas sobre um armário presente na sala

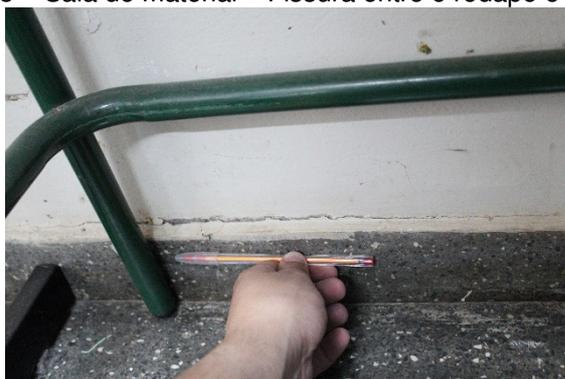
A terceira anomalia consiste no destacamento do rodapé, mostrada na Fotografia 95.

Fotografia 95 - Anomalia 03 – Sala de material – Fissura entre o rodapé e a parede

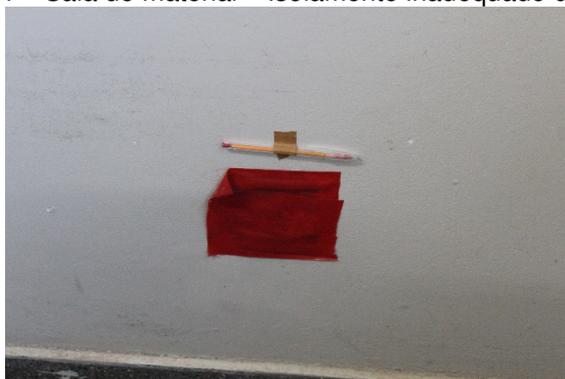
A última anomalia observada na sala de material consiste no isolamento incorreto de uma caixa de elétrica, sendo essa mostrada na Fotografia 96.

Fotografia 96 - Anomalia 04 – Sala de material – Isolamento inadequado de caixa de elétrica

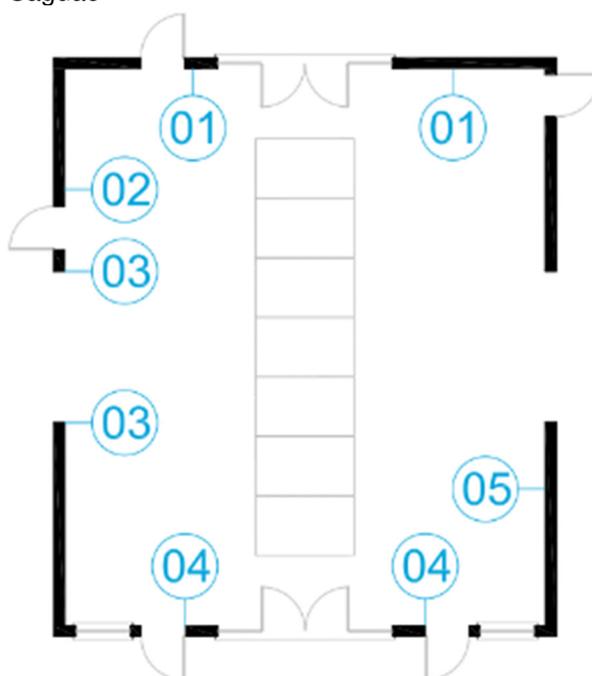
Figura 43 - Planta baixa – Saguão

A Figura 43 apresenta a localização aproximada das anomalias observadas no saguão.

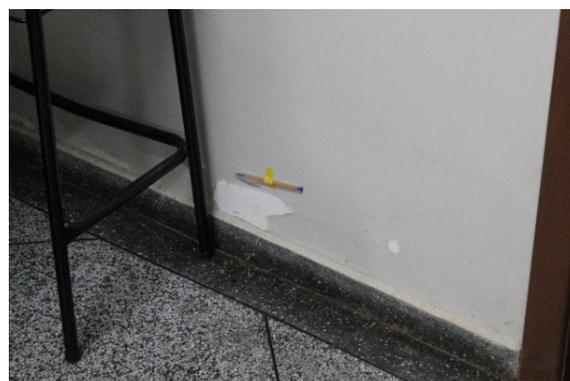
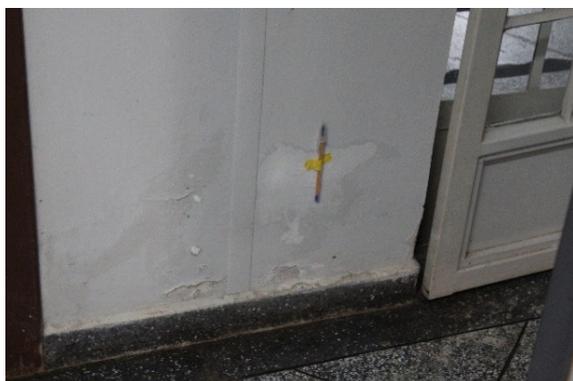
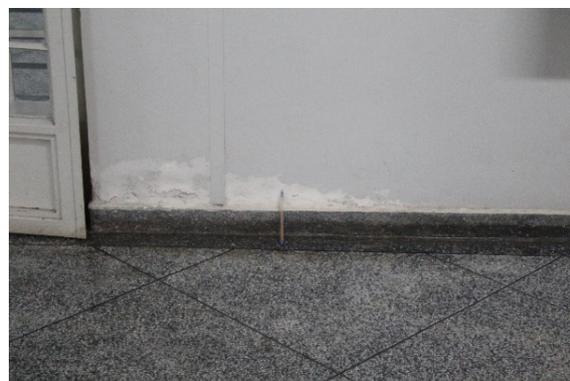
Nesse ambiente foi observado somente anomalias nos revestimentos, sendo que as anomalias 01, 02 e 04 consistem na degradação da pintura, manchas de umidade e destacamento de camadas superficiais do revestimento. Já anomalia 03 consiste em quebras no revestimento.

Fotografia 98 - Anomalia 01 – Saguão – Descascamento da pintura e degradação do revestimento: de (a) a (d) é mostrado a anomalia do lado esquerdo da parede para o direito e (b) consiste em uma aproximação da anomalia mostrada em (a)

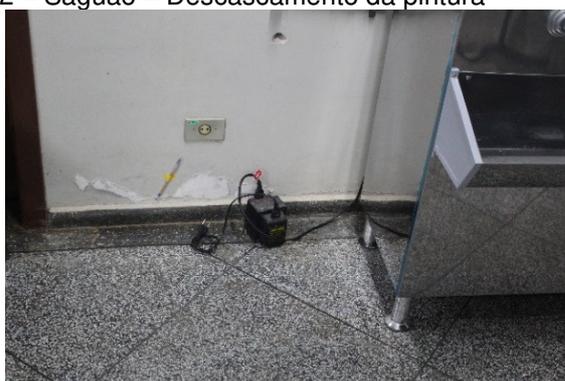
Fotografia 99 - Anomalia 02 – Saguão – Descascamento da pintura

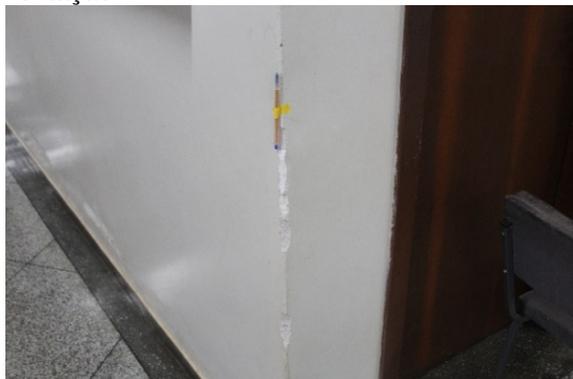
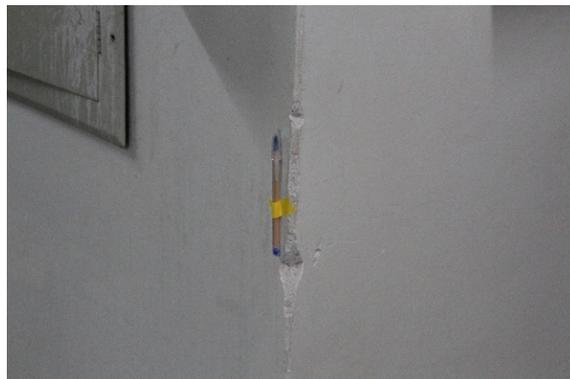
Fotografia 100 - Anomalia 03 – Saguão – Destacamento do revestimento da parede: (a) mostra o destacamento próximo a porta da sala de materiais e (b) no encontro das paredes próximas a sala de orientação

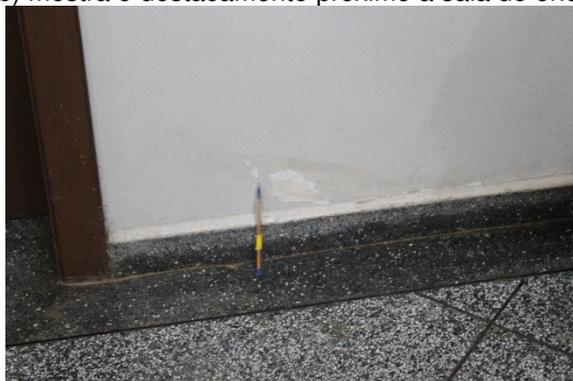
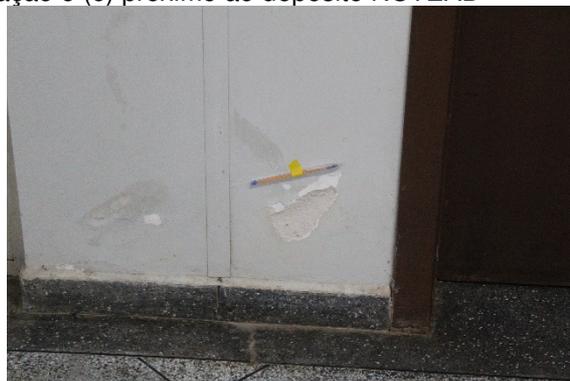
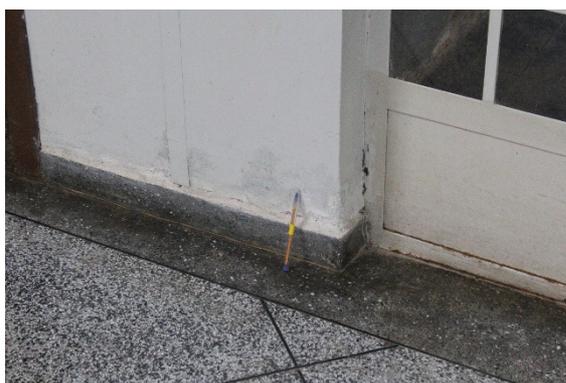
Fotografia 101 - Anomalia 04 - Saguão – Destacamento do revestimento e manchas de umidade: (a) e (b) mostra o destacamento próximo a sala de orientação e (c) próximo ao depósito NUTEAD

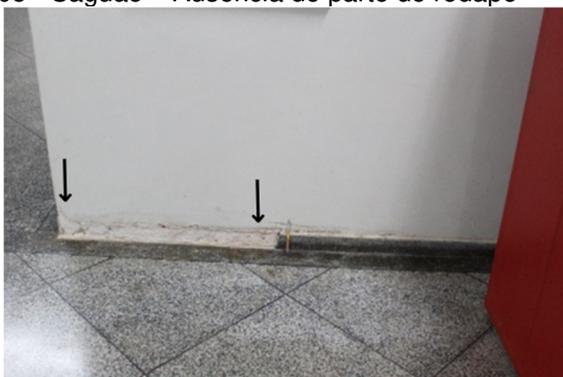
Por fim, a anomalia 05 consiste na ausência de parte do rodapé, mostrada na Fotografia 102.

Fotografia 102 - Anomalia 05 - Saguão – Ausência de parte do rodapé

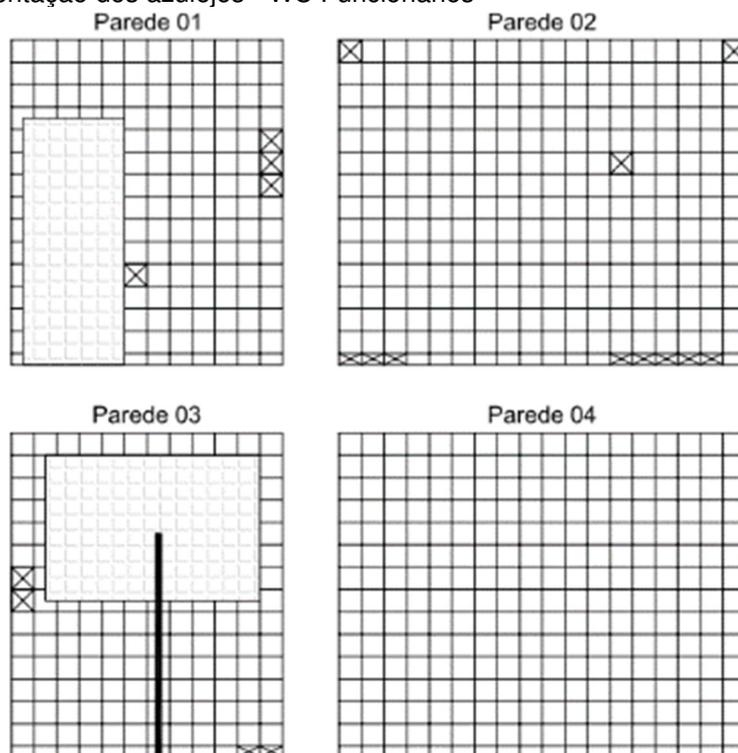
Figura 45 - Representação dos azulejos - WC Funcionários

Foram observadas apenas anomalias de som cavo nos azulejos cerâmicos, sendo mostrado uma representação simplificada do ambiente na Figura 44.

É mostrado na Figura 45 uma representação dos azulejos cerâmicos nas paredes do WC funcionários, sendo destacado placas com som cavo ou quebradas.

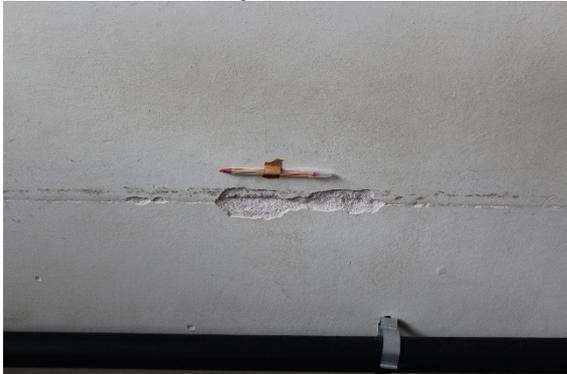
A segunda anomalia observada no ambiente, mostrada na Fotografia 106, consiste na quebra de partes do revestimento da parede, sendo essas presentes na altura aproximada do encosto das cadeiras presentes na sala.

Uma provável origem dessa anomalia é danos causados por móveis da sala, sendo essa agravada pela umidade presente na mesma.

Fotografia 106 - Anomalia 02 – Sala de orientação – Destacamento do revestimento da parede

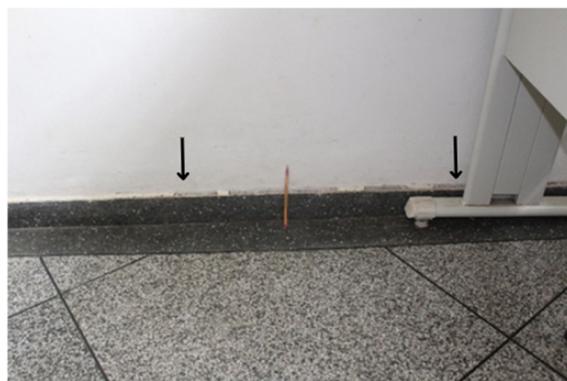
A anomalia 03, Fotografia 107, apresentou-se por meio de quebras nos rodapés, em especial na degradação da parte superior dos mesmos.

Fotografia 107 - Anomalia 03 – Sala de orientação – Quebras nos rodapés: (a) e (b) mostra a mesma anomalia em diferentes paredes

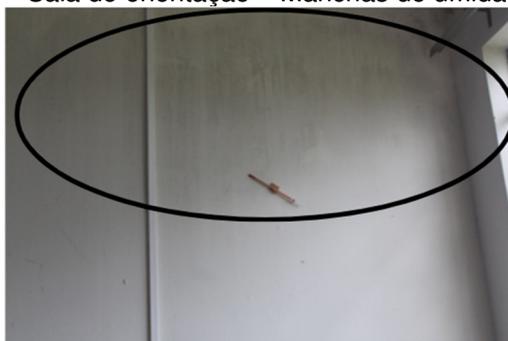
Por fim, a última anomalia observada consiste em uma grande mancha de umidade próxima ao forro e a janela, sendo semelhante a observada na anomalia 01. A Fotografia 108 mostra anomalia 04.

Fotografia 108 - Anomalia 04 – Sala de orientação – Manchas de umidade próximo ao forro

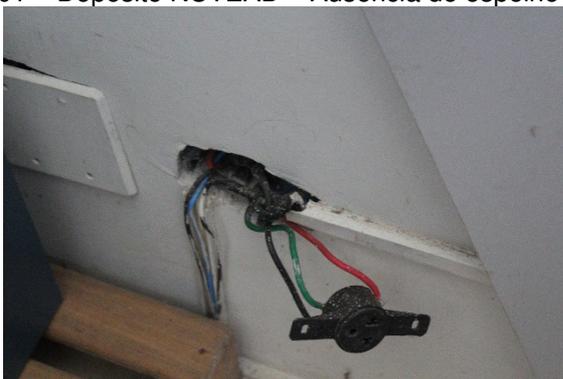
A única anomalia foi a ausência de espelho na tomada visível, sendo essa anomalia apresentada na Fotografia 110.

Fotografia 110 - Anomalia 01 – Depósito NUTEAD – Ausência de espelho de tomada

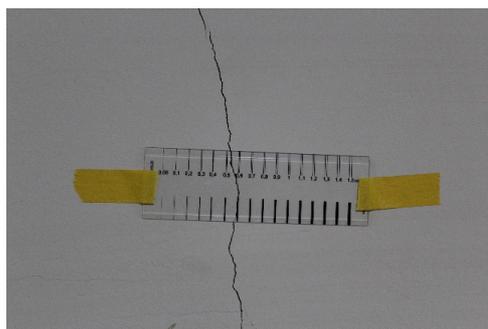
A anomalia 01 presente na controladoria consistia em fissuras na vertical e na horizontal, com 0,6 mm de espessura. A Fotografia 112 apresenta a Fissura citada.

Fotografia 112 - Anomalia 01 – Controladoria – Fissuras verticais e horizontais: (a) mostra uma visão geral da anomalia, (b) apresenta uma medição das fissuras horizontais e (c) das fissuras verticais

A configuração apresentada assemelha-se a configurações padrões de fissuras causadas em decorrência da excessiva deformação de vigas baldrames.
