ENGENHARIA DIAGNÓSTICA: INSPEÇÃO PREDIAL NA CENTRAL DE SALAS UEPG

PONTA GROSSA
2022

Trabalho apresentado à disciplina de OTCC
como requisito parcial para a obtenção do título
de bacharelado em Engenharia Civil, da
Universidade Estadual de Ponta Grossa.
Orientadora: Prof.^a Dr.^a Andressa Gobbi

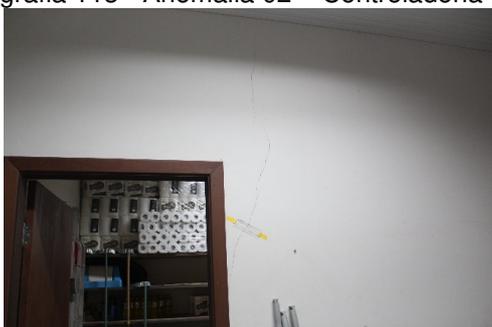
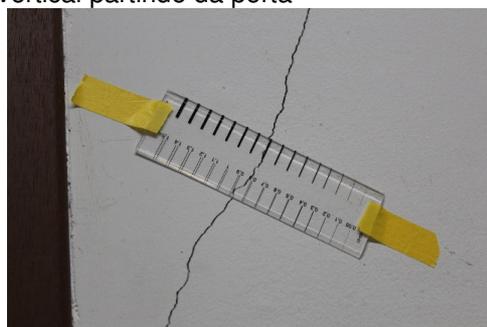
As anomalias 02 e 03, respectivamente Fotografias 113 e 114, apresentaram configurações de fissuras provavelmente causadas pela deformação excessivas de vigas baldrames.

Fotografia 113 - Anomalia 02 – Controladoria - Fissura vertical partindo da porta

Os mecanismos de formação de Fissuras citados de ambas as anomalias são os mesmos sendo que a anomalia 02 mostrou a tendência de caminhamento por meio de vãos.

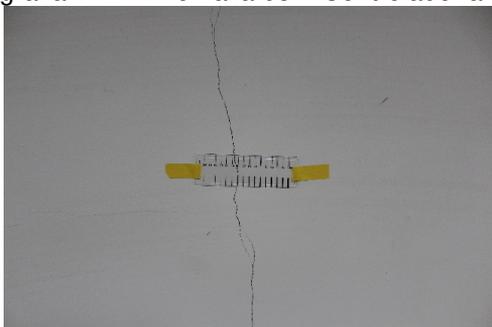
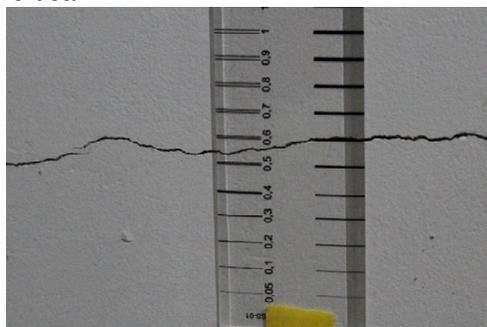
Fotografia 114 - Anomalia 03 – Controladoria - Fissura vertical

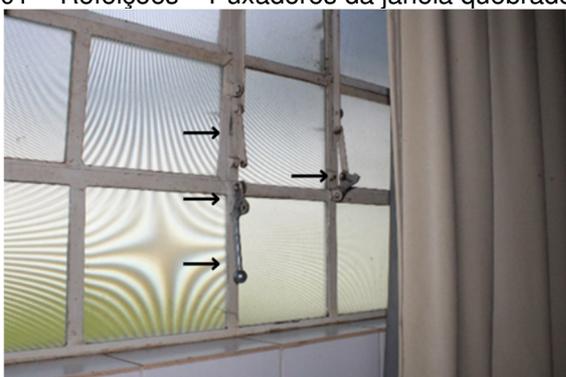
Assim como em outros ambientes, a sala de refeições apresentou como anomalia a quebra dos puxadores das janelas, sendo essa mostrada na Fotografia 118.

Fotografia 118 - Anomalia 01 – Refeições – Puxadores da janela quebrados

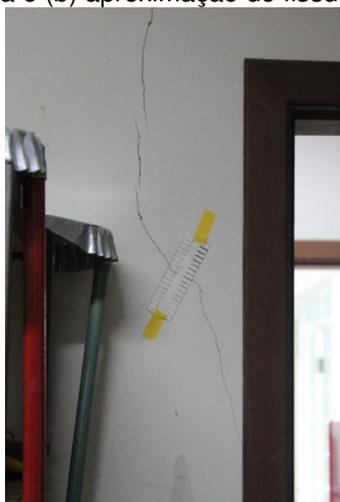
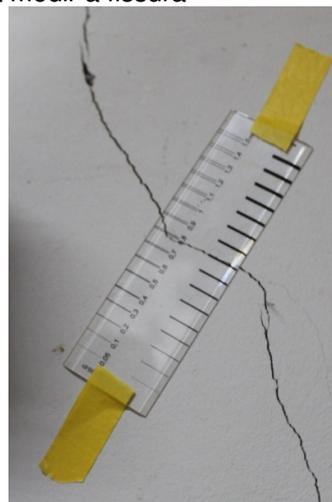
Sendo mostrada na Fotografia 120, a anomalia 01 consiste em uma fissura vertical provavelmente causada por deformações excessivas nas vigas baldrame, com espessura de 0,8 mm.

Fotografia 120 - Anomalia 01 – Materiais de limpeza - Fissura vertical partindo da porta: (a) fotografia da anomalia e (b) aproximação do fissurômetro colocado para medir a fissura

Além de apresentar causa semelhante a anomalia vista na controladoria essa fissura foi observada na mesma parede e localização aproximada da anomalia 02 da controladoria.

Matriz GUT – Materiais de limpeza				
Descrição da anomalia ou falha	Gravidade (G)	Urgência (U)	Tendência (T)	Total (G)x(U)x(T)
Anomalia 01 – Materiais de limpeza - Fissura vertical partindo da porta	3	3	6	54
Anomalia 02 – Materiais de limpeza – Destacamento de camadas do revestimento	3	1	3	9

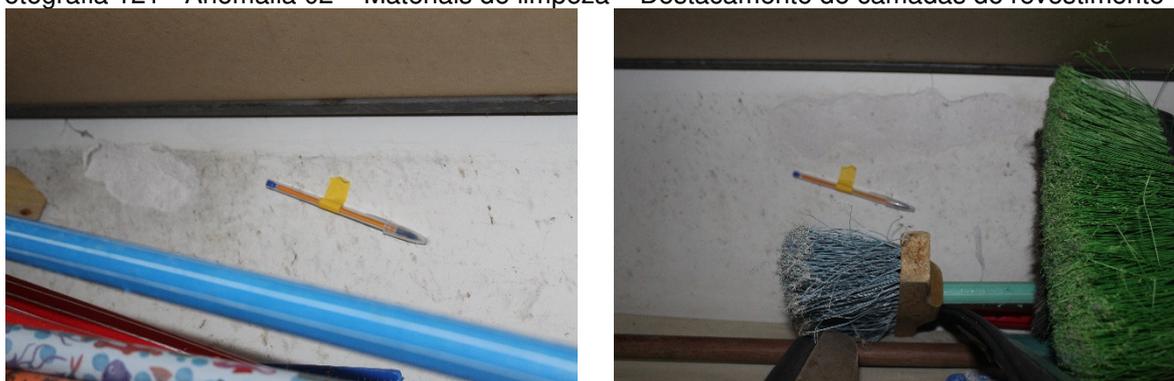
A anomalia 02 consiste no destacamento de camadas do revestimento na parede com estantes utilizadas para guardar materiais de limpeza. Essa anomalia é mostrada na Fotografia 121.

Fotografia 121 - Anomalia 02 – Materiais de limpeza – Destacamento de camadas do revestimento

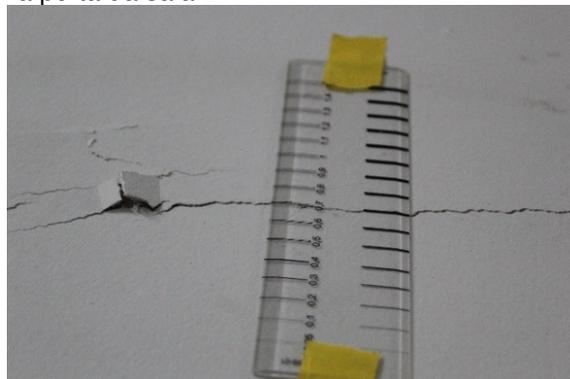
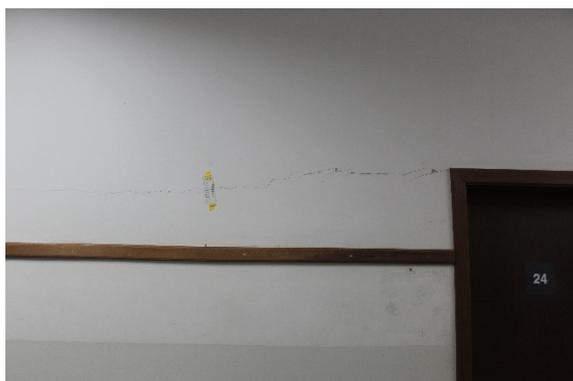
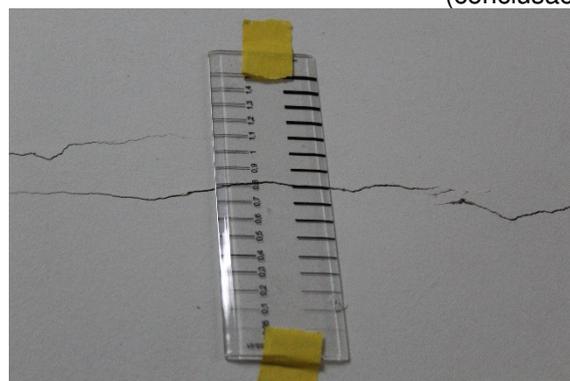
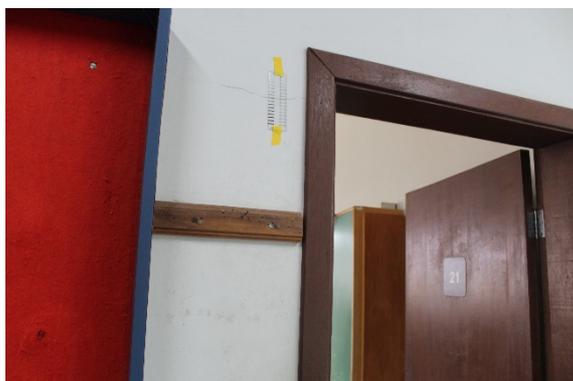
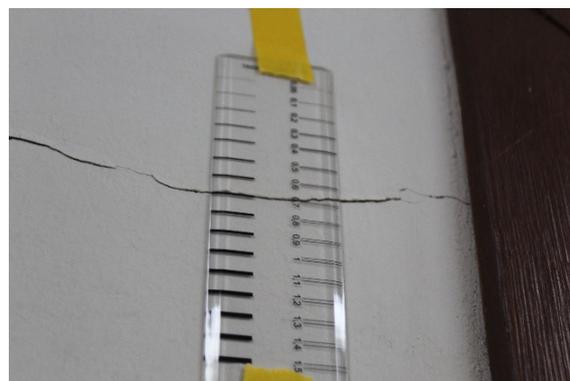
A anomalia 01 consiste em fissuras na parte superior das portas, semelhante ao observado na circulação 02. Essa anomalia é mostrada na Figura 123.

Fotografia 123 - Anomalia 01 – Circulação 03 – Fissuras nos cantos superiores das portas: (a) e (b) mostram a fissura presente na porta da sala 22, (c) e (d) no lado esquerdo da porta da sala 24, por fim (e) e (f) na porta da sala 21 (continua)

Matriz GUT – Circulação 03				
Descrição da anomalia ou falha	Gravidade (G)	Urgência (U)	Tendência (T)	Total (G)x(U)x(T)
Anomalia 01 – Circulação 03 – Fissuras nos cantos superiores das portas	3	3	6	54
Anomalia 02 – Circulação 03 – Fissuras partindo do meio da porta	3	3	6	54

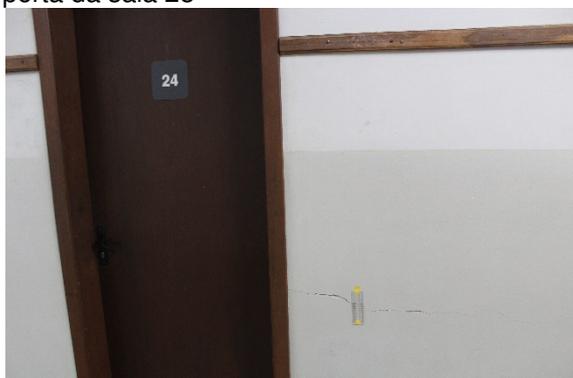
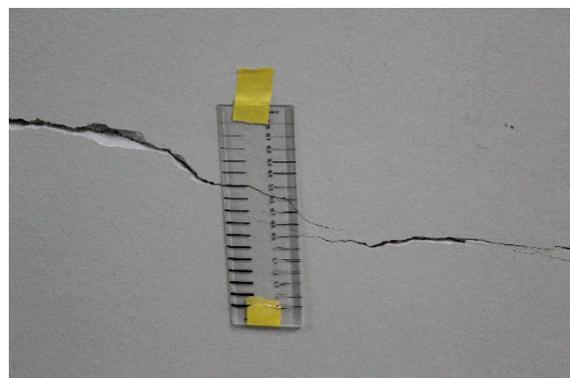
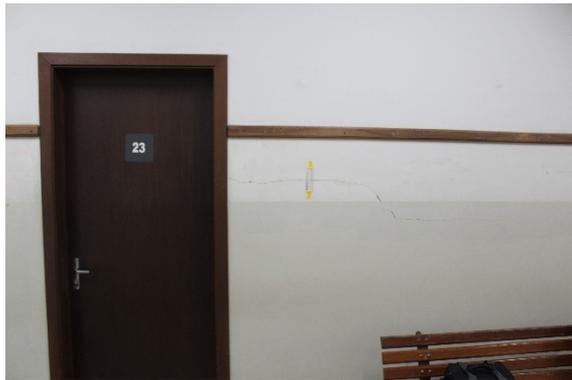
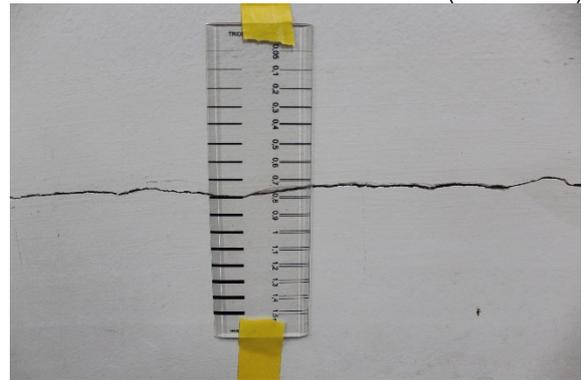
Também semelhante ao observado na circulação 02, a anomalia 03 consiste em fissuras próximas ao meio da altura da porta. Essas fissuras são mostradas na Fotografia 124.

Fotografia 124 - Anomalia 02 – Circulação 03 – Fissuras partindo do meio da porta: (a) mostra a localização da anomalia no lado direito da porta da sala 24, (b) uma aproximação da mesma, (c) e (d) seguem a mesma lógica aplicada a porta da sala 23

Assim como nos casos anteriores diagnosticou-se essas fissuras como causadas devido a deformações excessivas nas vigas baldrames. Essas aberturas foram preenchidas com gesso para realizar o monitoramento das fissuras.

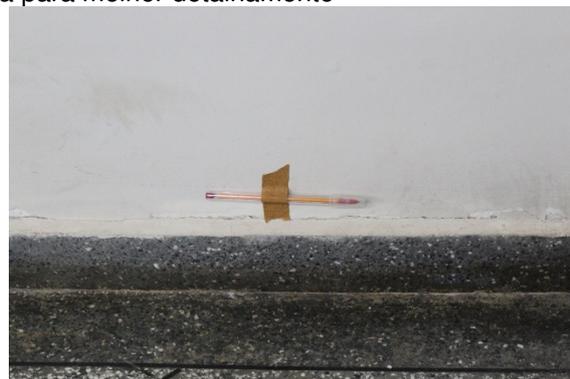
A anomalia 01 da sala 21 apresentou-se por meio da degradação do revestimento próximo ao rodapé, por toda a parede, com alguns intervalos entre as regiões. Essa anomalia é apresentada na Fotografia 126.

Fotografia 126 - Anomalia 01 - Sala 21 - Degradação próxima ao rodapé: (a) apresenta a anomalia citada e (b) consiste de uma aproximação da mesma para melhor detalhamento

A anomalia encontrava-se no encontro entre parede e rodapé o que dificultou a medição das fissuras presentes, mas foi observado fissuras com 0,4 mm de espessura.

Com o auxílio de um martelo ABS foi realizada a percussão nos rodapés, resultando em som cavos nos pontos abaixo da degradação, sendo indicativo de que a anomalia estava evoluindo para um destacamento do rodapé.

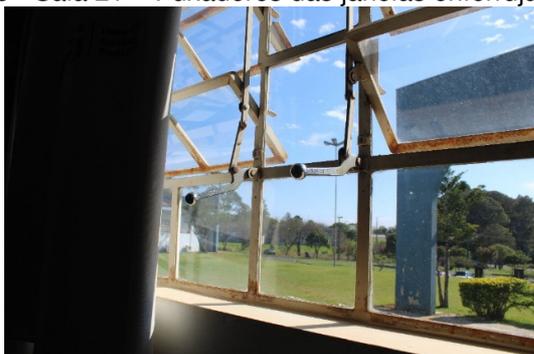
As anomalias 03 e 04 apresentaram-se, respectivamente, por meio de puxadores de janelas enferrujados e dificuldade para abertura, além de alguns pontos com os puxadores quebrados. Os puxadores enferrujados são mostrados na Fotografia 128 e os quebrados são mostrados na Fotografia 129.

Fotografia 128 - Anomalia 03 - Sala 21 – Puxadores das janelas enferrujados

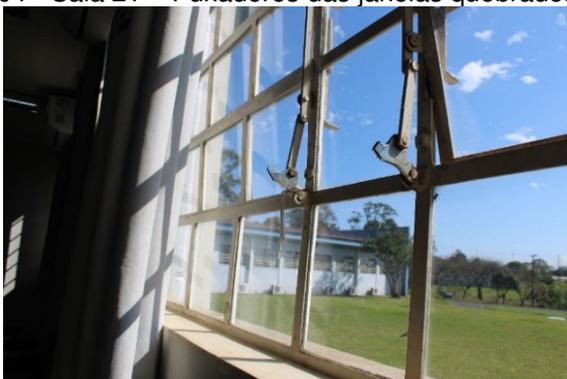
Fotografia 129 - Anomalia 04 - Sala 21 – Puxadores das janelas quebrados

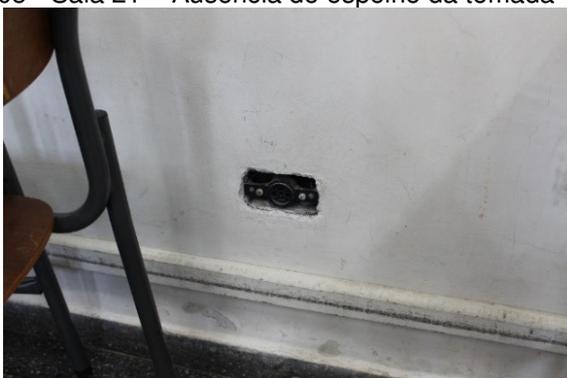
A anomalia 05 da sala 21 apresentou-se por meio da ausência do espelho do ponto de tomada. Essa anomalia é apresentada na Fotografia 130.

Fotografia 130 - Anomalia 05 - Sala 21 – Ausência do espelho da tomada

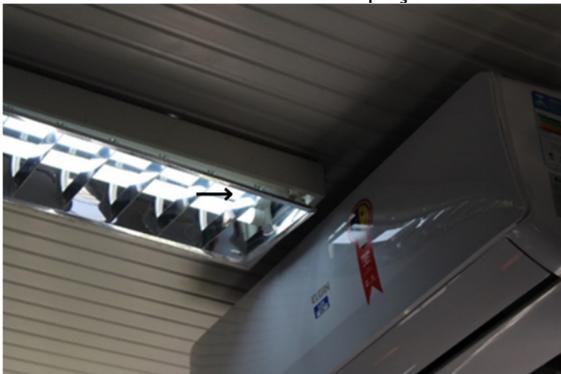
A anomalia 06 da sala 21 apresentou-se por meio do desencaixe das peças da luminária. Essa anomalia é apresentada na Fotografia 131.

Fotografia 131 - Anomalia 06 - Sala 21 – Desencaixe das peças da luminária

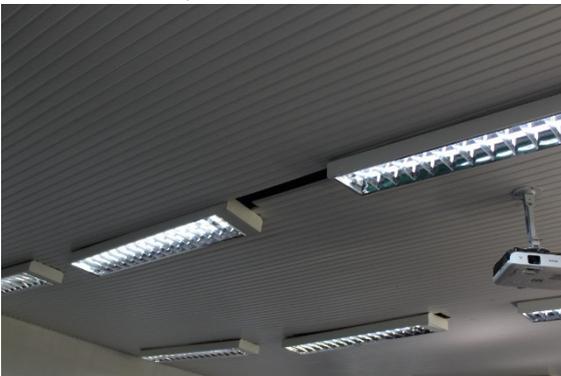
As anomalias 07, Fotografia 132, e 08, Fotografia 133, da sala 21 apresentaram-se, respectivamente, por meio quebras no forro e desencaixe e danos no encaixe das luminárias no forro.

Fotografia 132 - Anomalia 07 - Sala 21 – Quebra no forro entre as luminárias

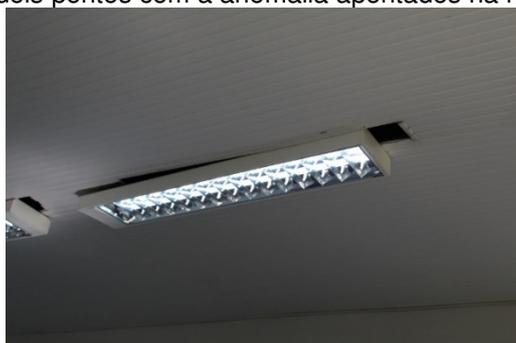
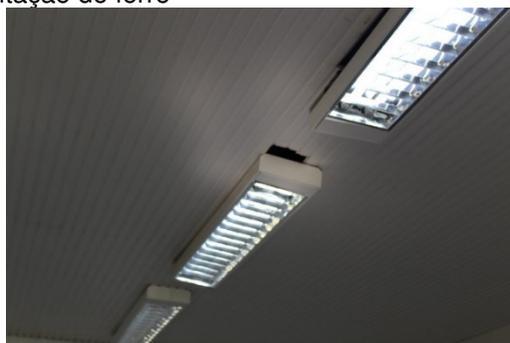
Fotografia 133 - Anomalia 08 - Sala 21 – Danos ao forro no encaixe das luminárias: (a) e (b) mostram os dois pontos com a anomalia apontados na representação do forro

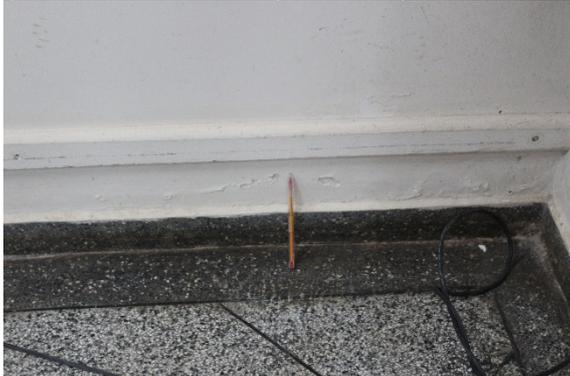
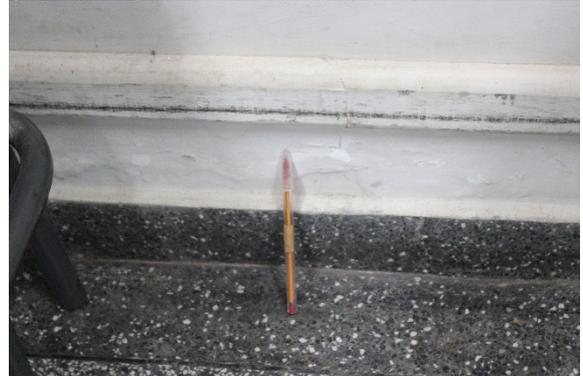
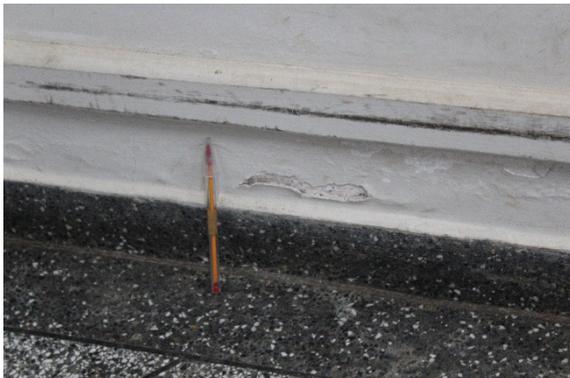
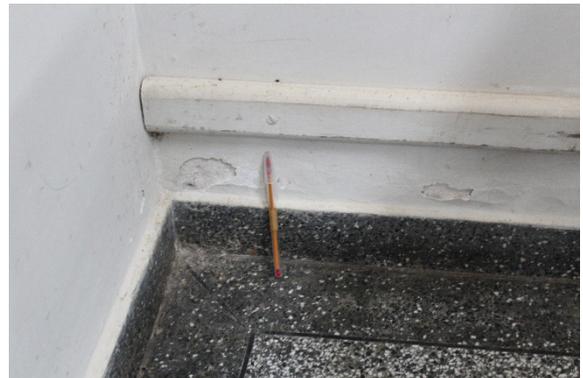
A anomalia 01, Fotografia 135, consiste na degradação do revestimento próximo ao rodapé, sendo que em algumas áreas ocorreu o destacamento do mesmo.

Fotografia 135 - Anomalia 01 - Sala 22 – Destacamento do revestimento próximo ao rodapé: de (a) a (d) é mostrado diversos pontos da parede, da direita para a esquerda

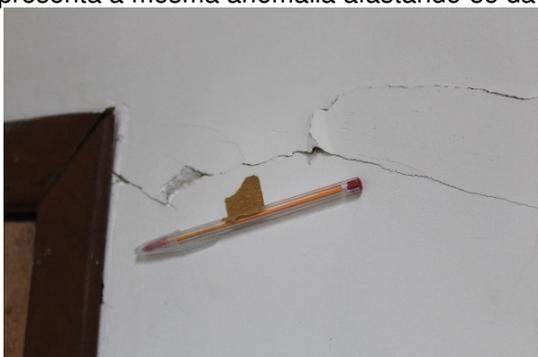
A segunda anomalia observada na sala 22 consiste em uma Fissura longa, com espessura de 0,4 mm, propagando-se a partir da parte superior da porta. Essa anomalia é mostrada na Fotografia 136.

Fotografia 136 - Anomalia 02 - Sala 22 – Fissura longa partindo do canto da porta: (a) e (b) consiste em fotografias da anomalia tiradas próxima a porta e (c) e (d) apresenta a mesma anomalia afastando-se da porta (continua)

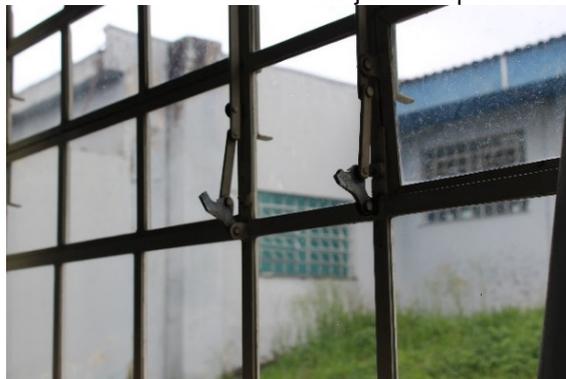
A anomalia 03, Fotografia 137 apresentou-se por meio da quebra dos puxadores das janelas.

Fotografia 137 - Anomalia 03 - Sala 22 - Puxadores das janelas quebrados

A causa provável dessa anomalia, assim como em outras salas, é o uso de força excessiva devido ao emperramento da janela, em consequência a oxidação dos puxadores.

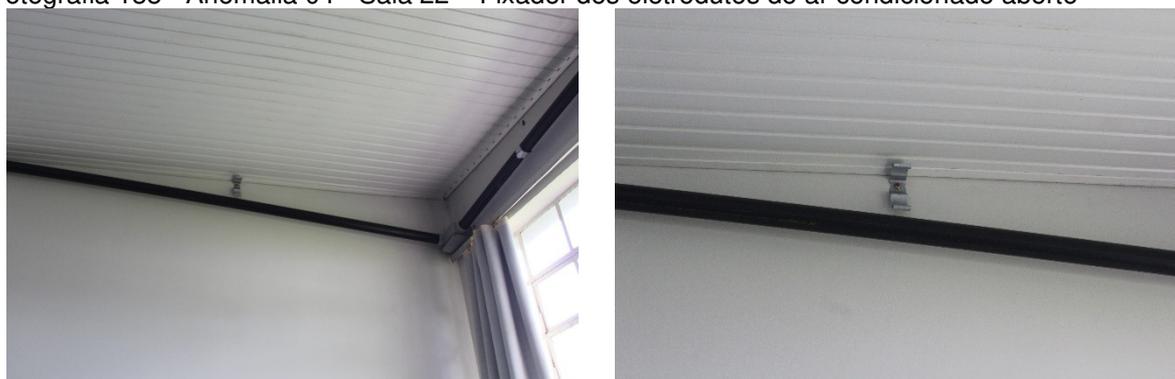
A última anomalia observada consiste na abertura de um dos fixadores dos eletrodutos do ar-condicionado. A Fotografia 138 apresenta a anomalia citada.

Fotografia 138 - Anomalia 04 - Sala 22 – Fixador dos eletrodutos do ar condicionado aberto

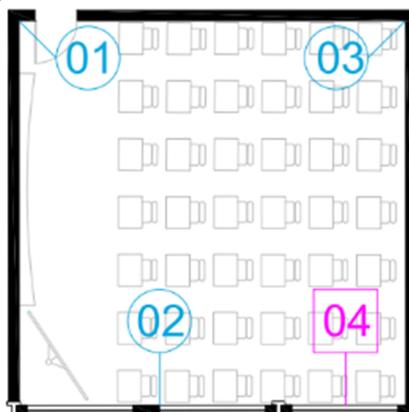
Figura 56 - Planta baixa - Sala 23

A Figura 56 apresenta uma representação da sala 23 destacando-se as anomalias observadas.

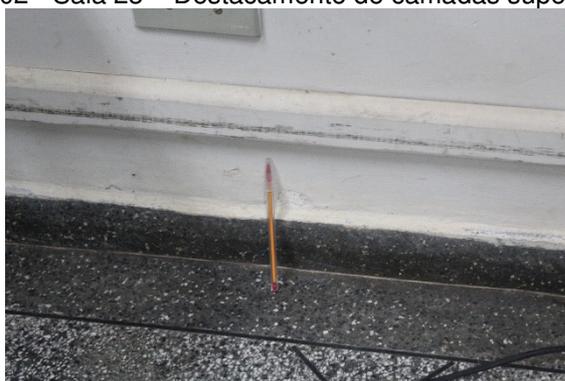
A segunda anomalia observada, mostrada na Fotografia 141, consiste do destacamento de camadas superficiais do revestimento da parede, em especial reboco e pinturas.

Fotografia 141 - Anomalia 02 - Sala 23 – Destacamento de camadas superficiais do revestimento

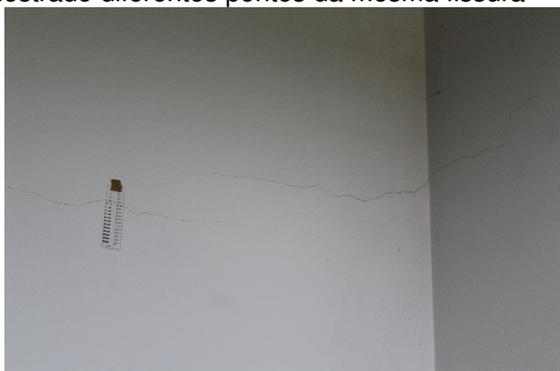
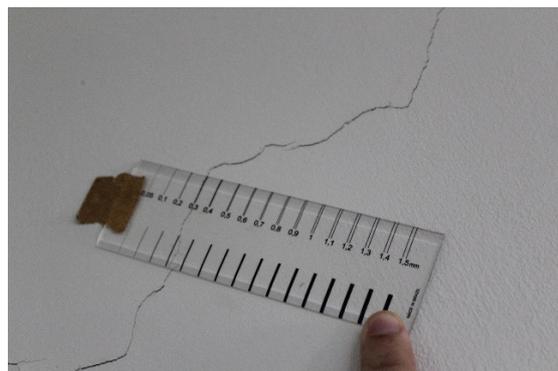
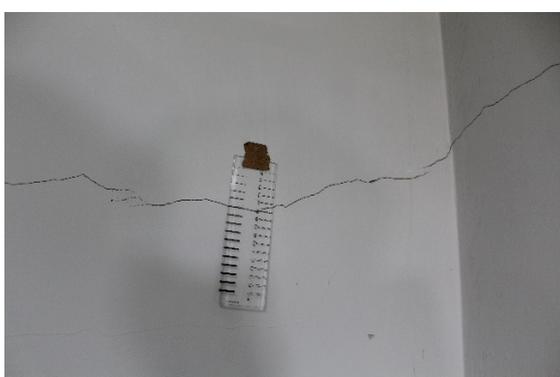
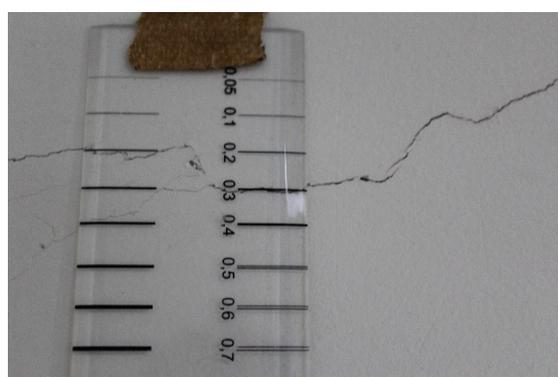
A anomalia 03 apresentou-se de forma semelhante a anomalia 01, consistindo de fissuras no encontro das paredes, sendo essas com espessuras variáveis. Essa anomalia é mostrada na Fotografia 142.

Fotografia 142 - Anomalia 03 - Sala 23 – Fissura em formato de L nos fundos da sala: de (a) a (d) é mostrado diferentes pontos da mesma fissura

Assim como no caso anterior essa fissura foi provavelmente gerada por deformação excessiva nas vigas baldrame, sendo realizado, nos dois casos, preenchimento com gesso de partes das fissuras para determinar a atividade ou não das mesmas.

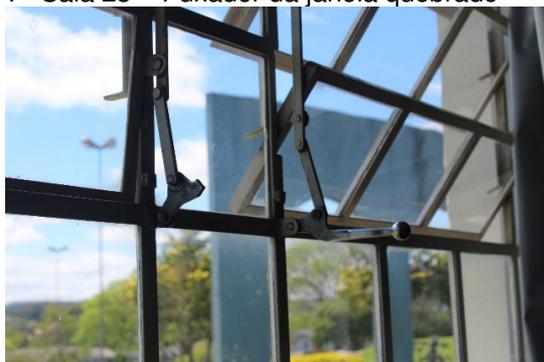
A quarta anomalia observada consiste na quebra do puxador de uma das janelas, assim como observado em outros ambientes. A Fotografia 143 apresenta a anomalia 04.

Fotografia 143 - Anomalia 04 - Sala 23 – Puxador da janela quebrado

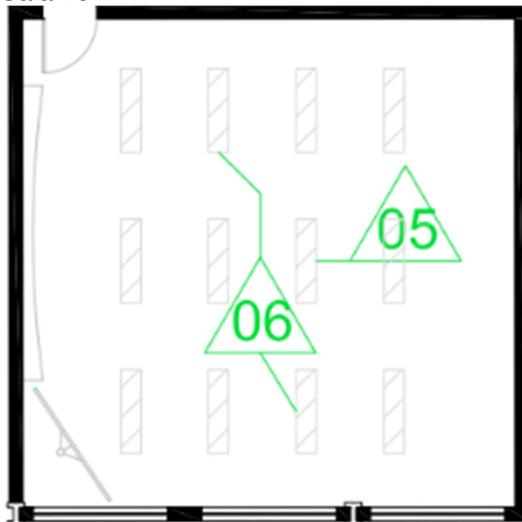
Figura 57 - Croqui do forro - Sala 23

Foi necessário apresentar uma representação do forro da sala, pois foram observadas anomalias, sendo essas mostradas na Figura 57.

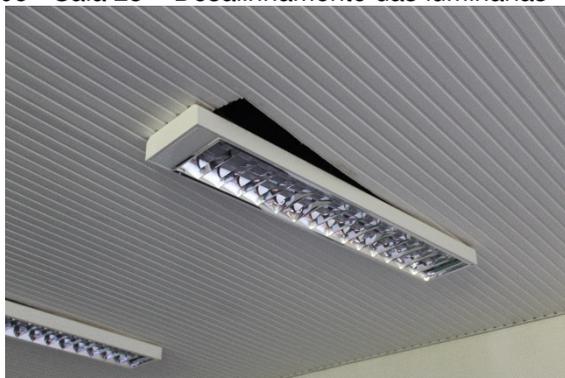
A anomalia 05, mostrada na Fotografia 144, consiste no desalinhamento das luminárias, sendo visível as aberturas no forro feitas para instalação das mesmas.

Fotografia 144 - Anomalia 05 - Sala 23 – Desalinhamento das luminárias

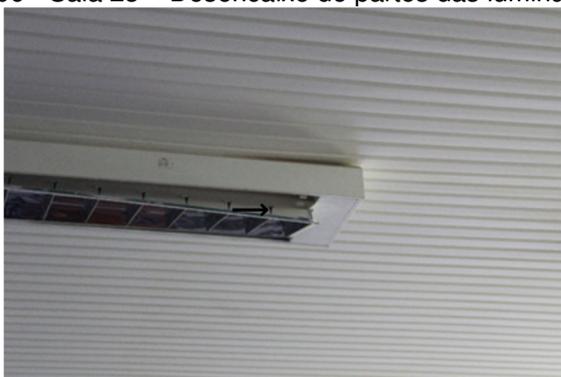
Além da anomalia anterior, as luminárias apresentaram a anomalia 06, consistindo-se no desencaixe de partes das luminárias. Essa anomalia é mostrada na Fotografia 145.

Fotografia 145 - Anomalia 06 - Sala 23 – Desencaixe de partes das luminárias

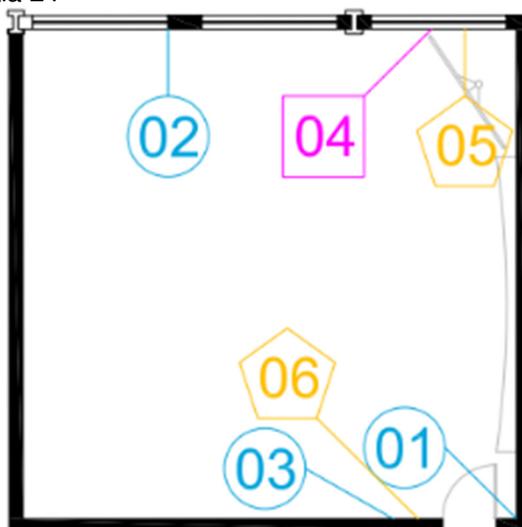
Figura 58 - Planta baixa - Sala 24

A Figura 58 apresenta as anomalias destacadas em uma representação simplificada da sala.

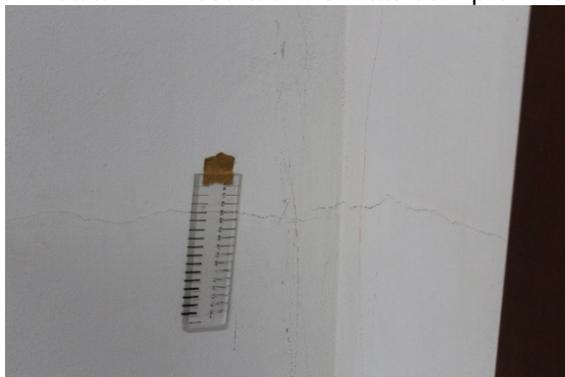
A anomalia 01 consiste, assim como observado em outras salas, em uma fissura no encontro das paredes. A Fotografia 147 apresenta a fissura citada.

Fotografia 147 - Anomalia 01 - Sala 24 – Fissura em formato de L próxima a porta

Assim como nos outros casos, diagnosticou-se essa anomalia como provavelmente causada em consequência do excesso de deformação das vigas baldrame.

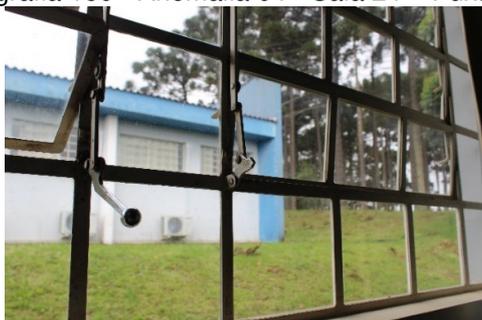
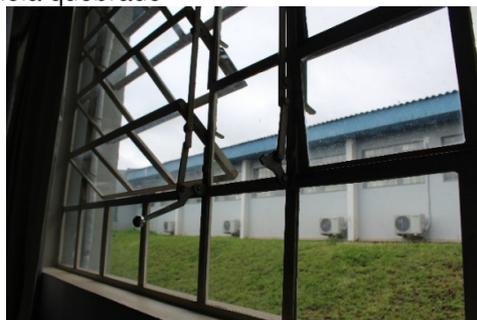
A quarta anomalia da sala 24 mostrou-se por meio da quebra do puxador da janela. Como mostrado na Fotografia 150, somente um dos puxadores encontrava-se danificado, sendo que a janela possuía alguns pontos com oxidações, podendo ocasionar uma falha de funcionamento.

Fotografia 150 - Anomalia 04 - Sala 24 – Puxador da janela quebrado

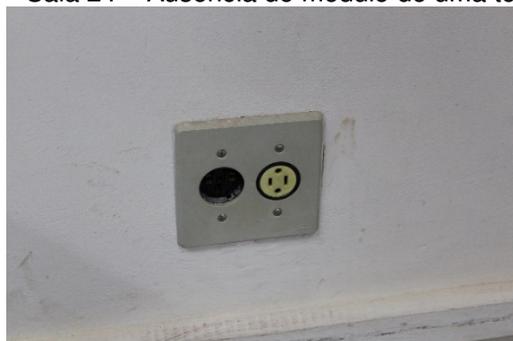
A anomalia 05, Fotografia 151, e a anomalia 06, Fotografia 152, apresentaram-se, respectivamente, por meio de ausência do módulo de uma tomada e pela ausência do espelho em uma tomada.

Fotografia 151 - Anomalia 05 - Sala 24 – Ausência do módulo de uma tomada

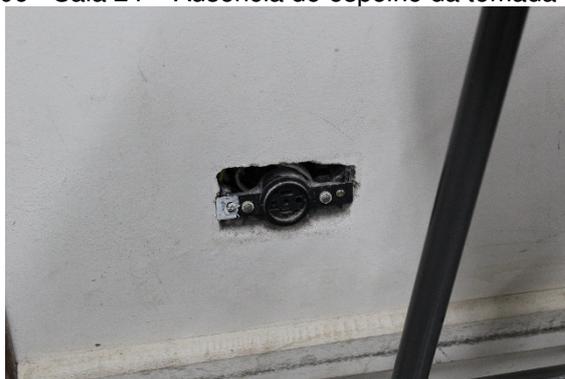
Fotografia 152 - Anomalia 06 - Sala 24 – Ausência do espelho da tomada

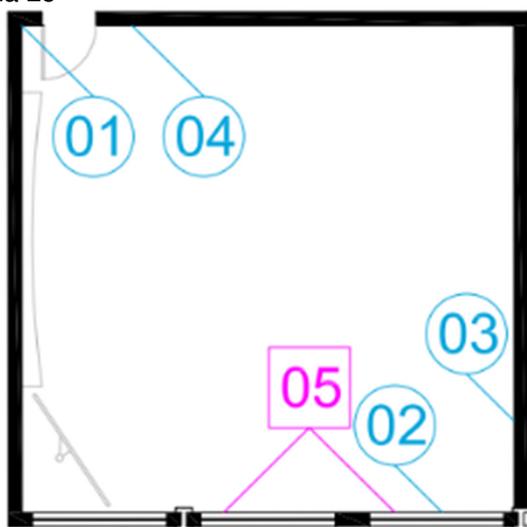
Figura 59 - Planta baixa - Sala 25

A Figura 59 apresenta uma representação dos locais nos quais observou-se as anomalias da sala 25.

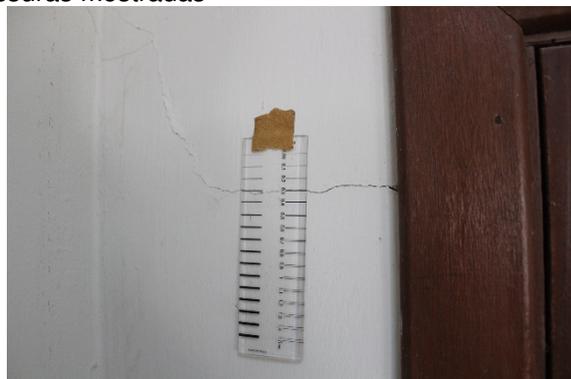
A anomalia 01, Fotografia 154, consistiu de uma anomalia igual a presente em outras salas, uma trinca no encontro das paredes propagando-se até a porta.

Fotografia 154 - Anomalia 01 - Sala 25 – Fissura em formato de L próxima a porta: (a) e (b) mostram a anomalia, (c) e (d) apresentam aproximações das fissuras mostradas

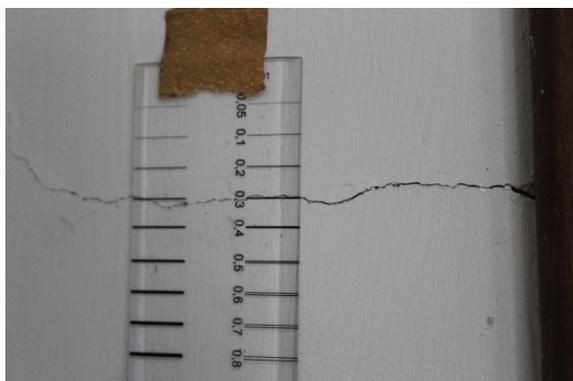
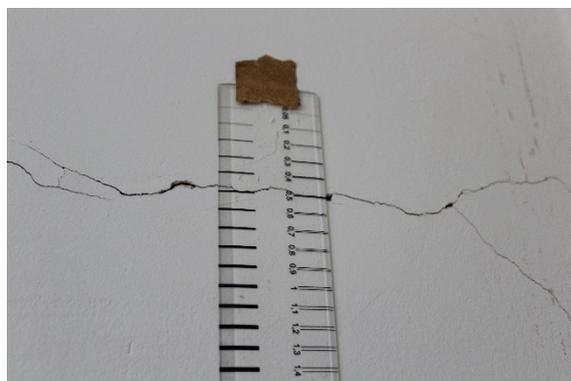
Essa fissura apresentou variações na espessura de 0,3 a 0,6 mm, sendo provavelmente gerada por deformação excessiva nas vigas baldrames.

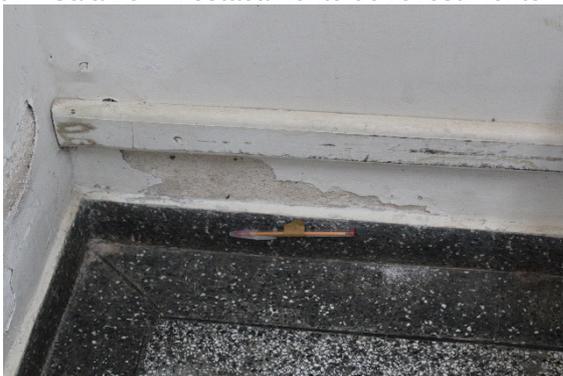
A segunda anomalia observada, anomalia 02, apresentou-se por meio do destacamento do revestimento da parede no fundo da sala, sendo provável causador dessa anomalia a presença de água. Essa anomalia é mostrada na Fotografia 155.

Fotografia 155 - Anomalia 02 - Sala 25 – Destacamento do revestimento nos fundos da sala

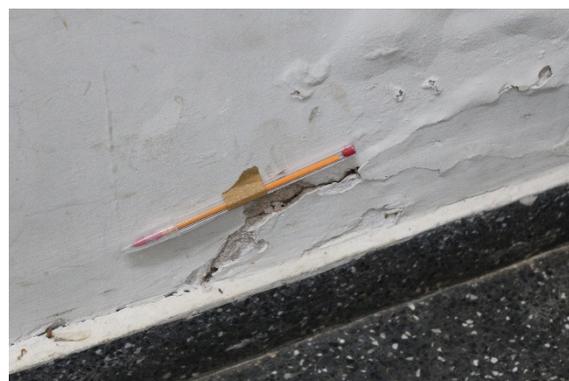
Assim como na anomalia anterior, a anomalia 03 apresentou-se por meio da degradação do revestimento, sendo essa mostrada na Fotografia 156.

Fotografia 156 - Anomalia 03 - Sala 25 – Quebra e destacamento do revestimento: (a) e (b) mostram diferentes pontos da mesma parede

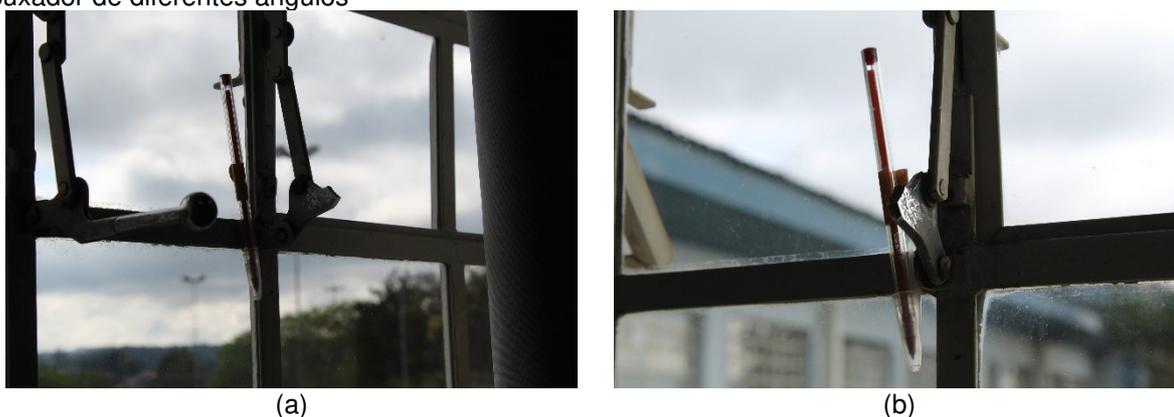
A última anomalia observada na sala, anomalia 05, consistiu na quebra de um puxador da janela. A Fotografia 158 mostra a anomalia citada.

Fotografia 158 - Anomalia 05 - Sala 25 – Puxador da janela quebrado: (a) e (b) mostram o mesmo puxador de diferentes ângulos

Assim como em outras salas, junto a última anomalia foi observado a oxidação em diversos pontos da esquadria.

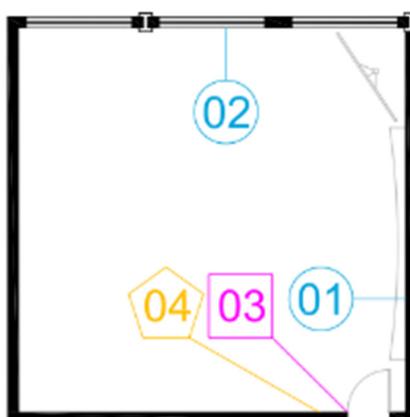
Figura 60 - Planta baixa - Sala 26

Na Figura 60 apresenta-se os locais que se observou as anomalias da sala 26, destacando-as da representação.

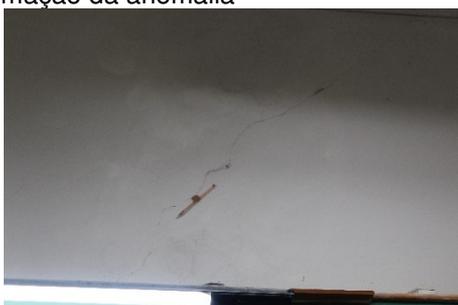
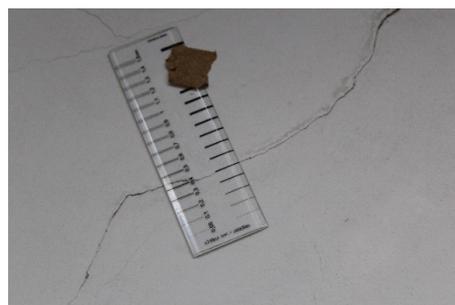
A anomalia 01 apresentou-se por meio de uma fissura, acima do quadro da sala, com ângulo aproximado de 45° e com espessura de 0,4 mm. A Fotografia 161 apresenta a fissura citada.

Fotografia 160 - Anomalia 01 - Sala 26 – Fissura a 45° próximo ao forro: (a) visão geral e (b) aproximação da anomalia

Foi realizado preenchimento da fissura com gesso para realizar o acompanhamento dessa anomalia e determinação da atividade da mesma.

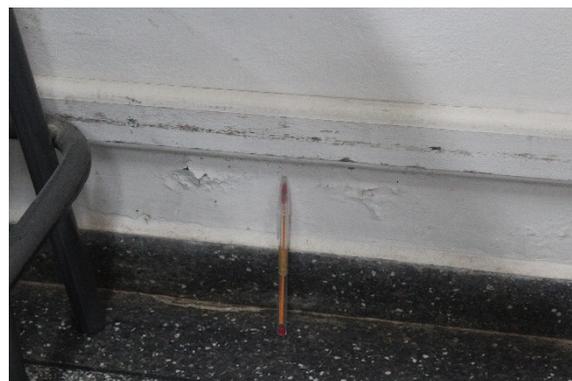
A segunda anomalia observada, mostrada na Fotografia 161, apresentou-se por meio de bolhas e degradação no revestimento próximo ao rodapé.

Fotografia 161 - Anomalia 02 - Sala 26 – Bolhas e degradação do revestimento: (a) e (b) mostram diferentes pontos da mesma parede

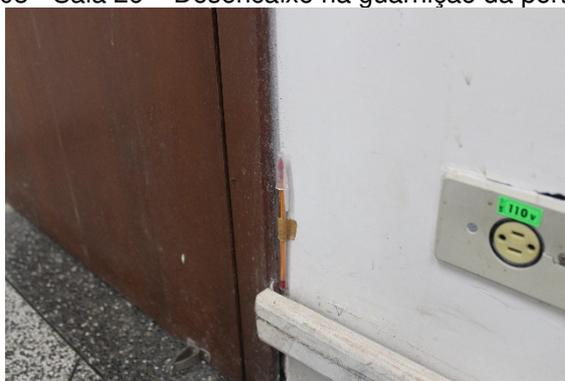
A anomalia 03, Fotografia 162, apresentou-se por meio de um espaçamento entre a guarnição da porta e a parede.

Fotografia 162 - Anomalia 03 - Sala 26 – Desencaixe na guarnição da porta

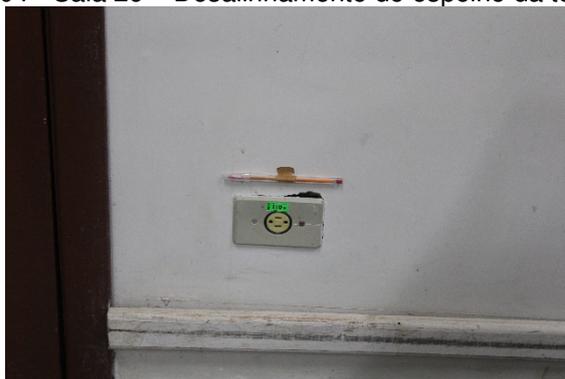
Por fim, a anomalia 04 consiste no desalinhamento do espelho da tomada, sendo esse mostrado na Fotografia 163.

Fotografia 163 - Anomalia 04 - Sala 26 – Desalinhamento do espelho da tomada

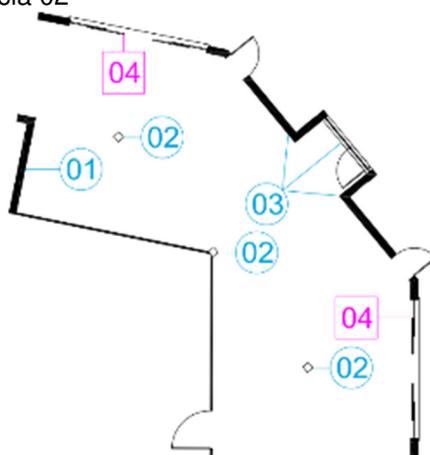
Figura 61 - Planta baixa – Vivência 02

A Figura 61 apresenta as anomalias observadas na vivência 02, sendo destacado as anomalias nas bases dos pilares.

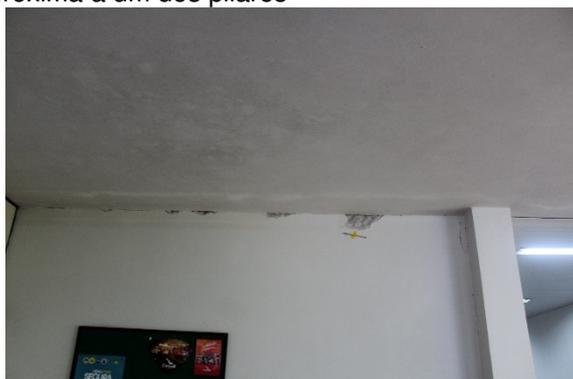
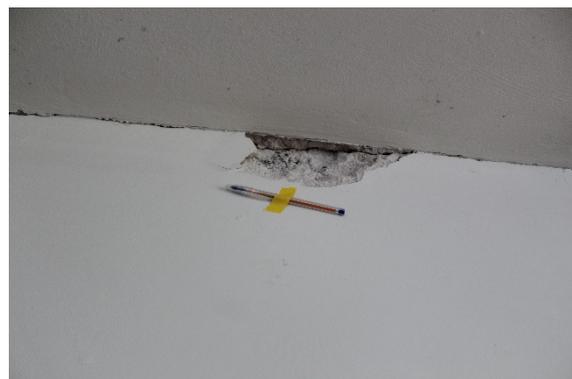
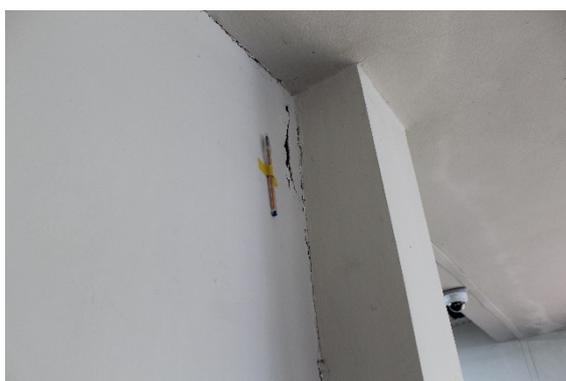
A anomalia 01, Fotografia 165, consiste em quebras no revestimento próximo ao forro e a um dos pilares.

Não foi possível identificar o alcance de armaduras pela anomalia, preocupação gerada pela proximidade de elementos estruturais.

Fotografia 165 - Anomalia 01 - Vivência 02 – Quebras no revestimento próximo ao forro: (a) mostra a anomalia de forma mais distante, (b) destaca a quebra mais significativa e (c) destaca uma quebra próxima a um dos pilares

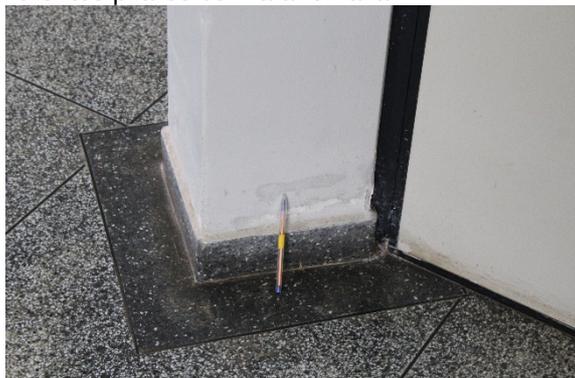
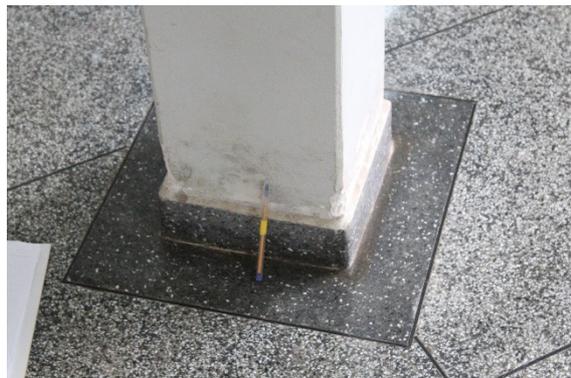
A anomalia 02 consistiu-se de desgastes nas pinturas das bases dos pilares, acima do rodapé. Essa degradação é mostrada na Fotografia 166.

Visto que é um local ligação entre os corredores, havendo trânsito constante de pessoas, e que o local se aproxima de uma porta constantemente aberta, classificou-se essa anomalia como causada pela umidade presente no local.

Fotografia 166 - Anomalia 02 - Vivência 02 – Descascamento da pintura do pilar: (a) e (b) mostram diferentes pilares com a anomalia

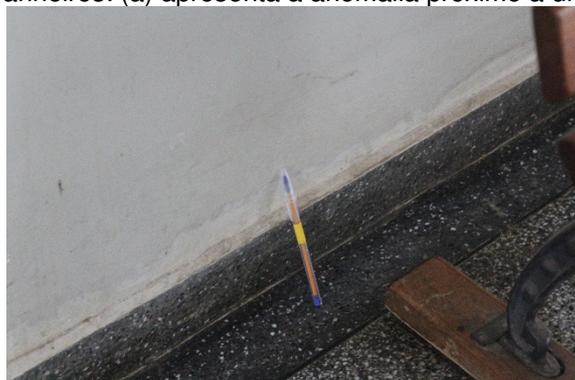
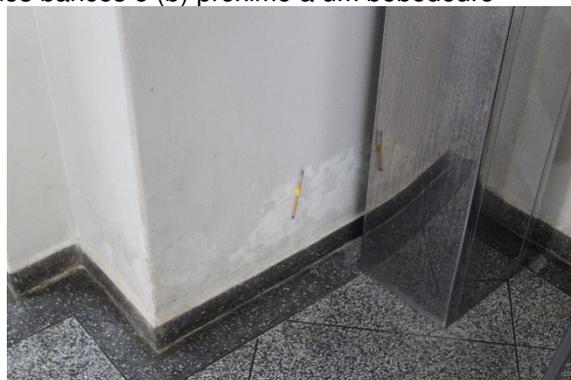
Assim como na anomalia anterior, a anomalia 03, mostrada na Fotografia 168, apresentou-se por meio do descascamento da pintura das paredes próximas aos banheiros.

Fotografia 167 - Anomalia 03 - Vivência 02 – Descascamento da pintura nas paredes próximo aos banheiros: (a) apresenta a anomalia próximo a um dos bancos e (b) próximo a um bebedouro

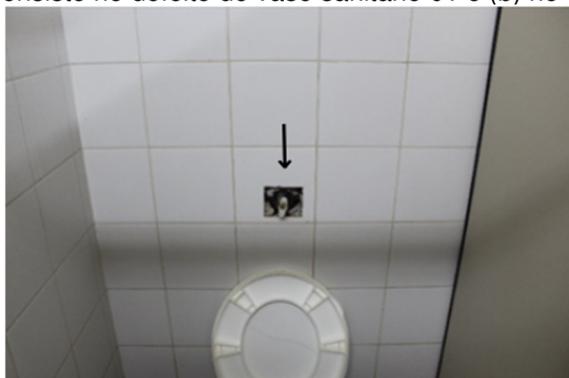
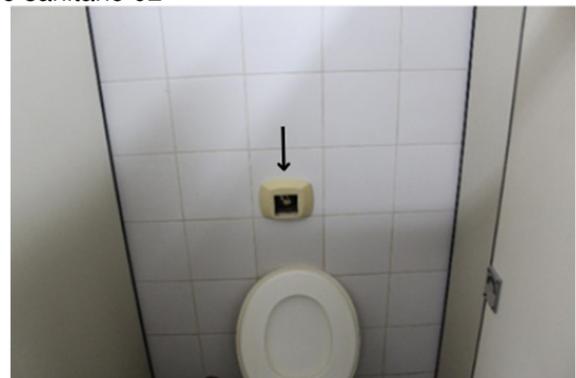
A primeira anomalia observada no ambiente consistia na ausência e em danos às válvulas dos vasos sanitários, sendo mostrada na Fotografia 170.

Fotografia 170 - Anomalia 01 - WC Masc 02 – Ausência e quebra na válvula dos vasos sanitários: (a) consiste no defeito do vaso sanitário 01 e (b) no vaso sanitário 02

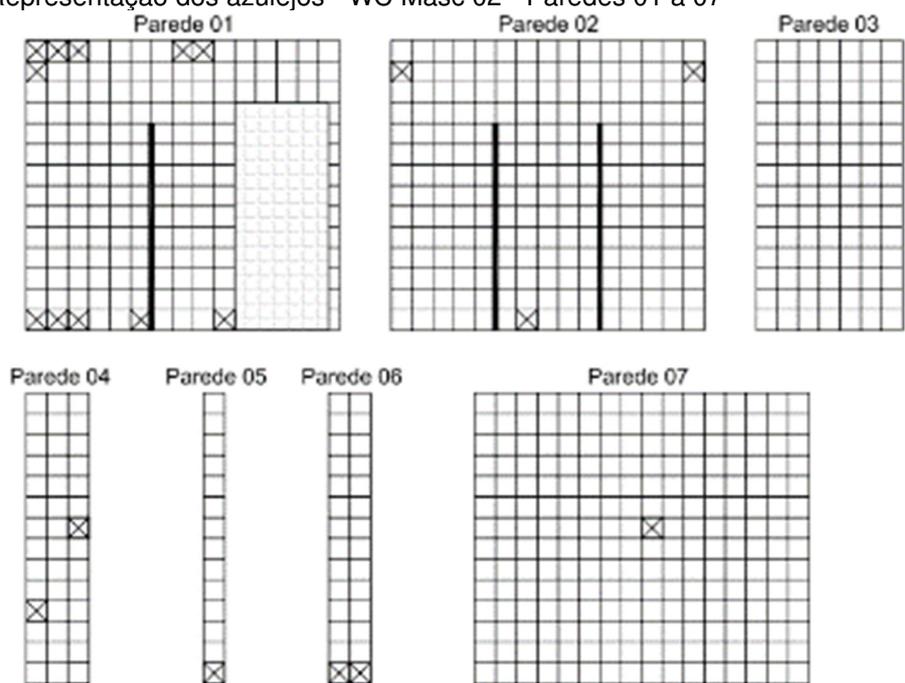
A outra anomalia observada foi a presença de azulejos cerâmicos com som cavo. A Figura 63 e 64 mostram uma representação simplificada dos azulejos do ambiente, destacando-se aqueles com som cavo.

Figura 63 - Representação dos azulejos - WC Masc 02 - Paredes 01 a 07

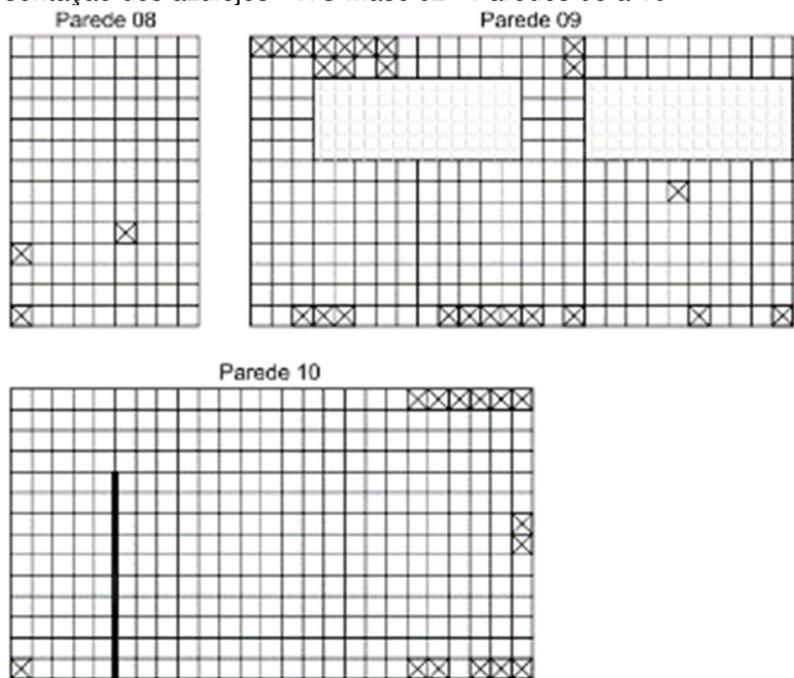
Figura 64 - Representação dos azulejos - WC Masc 02 - Paredes 08 a 10

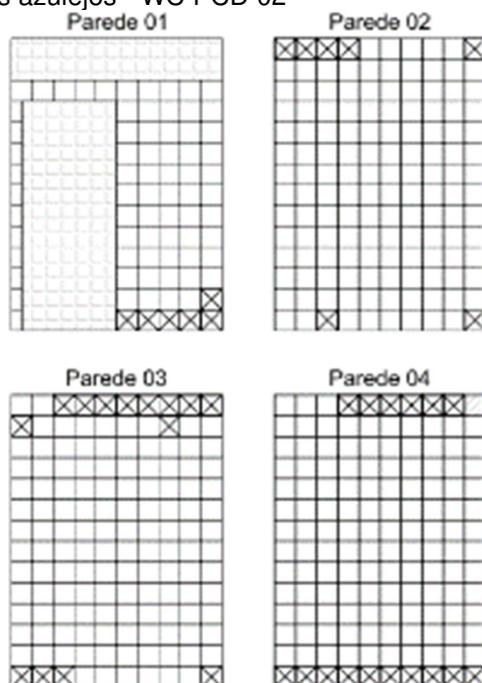
Foi observado somente anomalias no teste de percussão, sendo apresentado, a Figura 65 apenas uma representação simplificada do ambiente.

Já na Figura 66 é mostrada uma representação dos azulejos do ambiente, sendo destacado aqueles com presença de som cavo.

Figura 66 - Representação dos azulejos - WC PCD 02

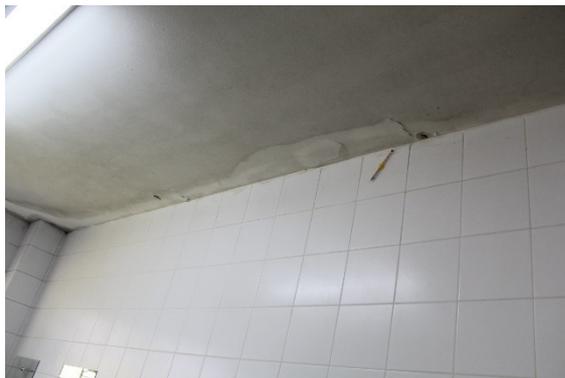
A primeira anomalia observada consiste na alteração na coloração da laje e destacamento de camadas superficiais, sendo que essa encontrava-se mais clara do que as regiões ao lado. Essa anomalia é mostrada na Fotografia 173.

Fotografia 173 - Anomalia 01 - WC Fem 02 – Alteração da coloração da laje e destacamento de camadas

Suspeitou-se que essa foi gerada a partir de umidade excessiva no ambiente.

Matriz GUT – WC Fem 02				
Descrição da anomalia ou falha	Gravidade (G)	Urgência (U)	Tendência (T)	Total (G)x(U)x(T)
Anomalia 01 - WC Fem 02 – Alteração da coloração da laje e destacamento de camadas	3	1	3	9
Anomalia 02 - WC Fem 02 – Danos nas válvulas dos vasos sanitários	3	1	1	3

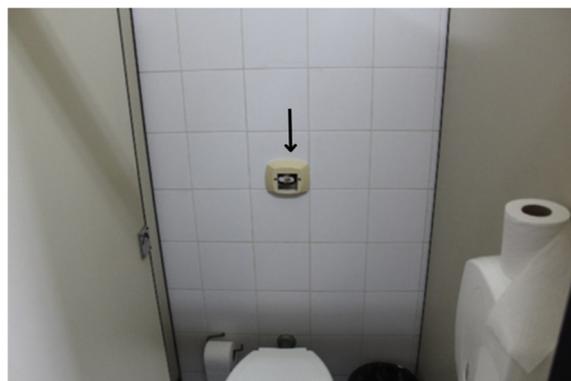
A segunda anomalia observada, mostrada na Fotografia 174, consiste em danos às válvulas dos vasos sanitários.

Fotografia 174 - Anomalia 02 - WC Fem 02 – Danos nas válvulas dos vasos sanitários: (a) mostra a cabine 02 e (b) mostra a cabine 03
