ENGENHARIA DIAGNÓSTICA: INSPEÇÃO PREDIAL NA CENTRAL DE SALAS UEPG

PONTA GROSSA
2022

Trabalho apresentado à disciplina de OTCC
como requisito parcial para a obtenção do título
de bacharelado em Engenharia Civil, da
Universidade Estadual de Ponta Grossa.
Orientadora: Prof.^a Dr.^a Andressa Gobbi

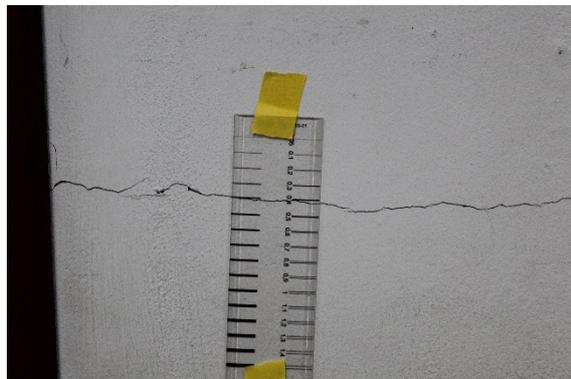
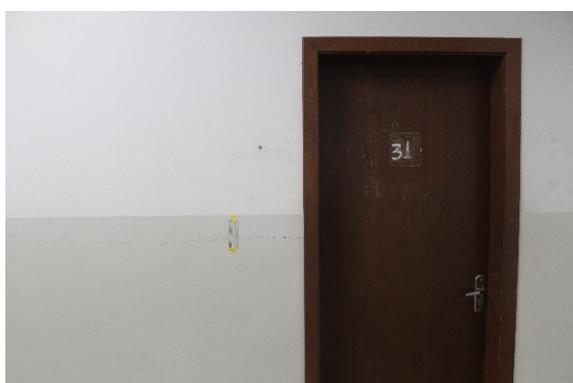
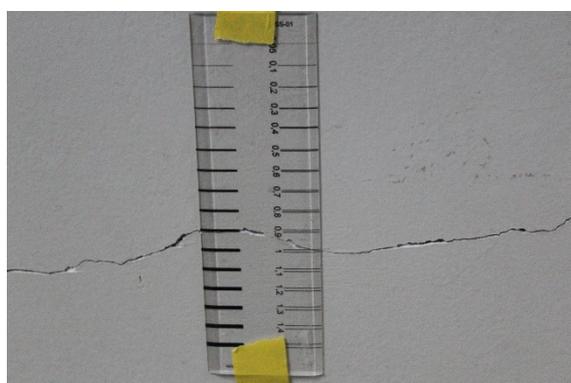
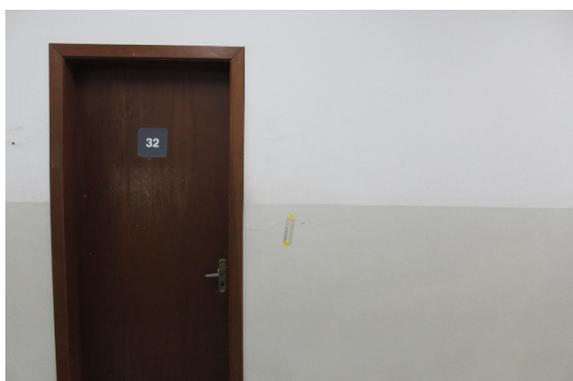
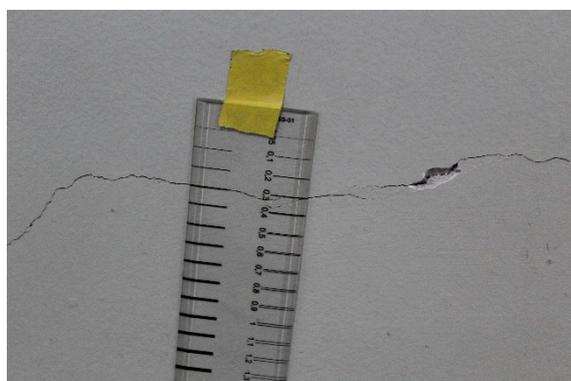
A anomalia 03 consiste em fissuras a aproximadamente 1,20 m do chão, sendo que essas apresentaram-se nas proximidades das portas. Assim como nos casos semelhantes, foi considerado que essa anomalia foi causada por tensões superiores as suportadas pelas alvenarias, rompendo nos pontos frágeis das mesmas, ou seja, próximo as portas ou entre elas.

Fotografia 178 - Anomalia 03 - Circulação 04 – Fissuras partindo do meio das portas: (a) e (b) mostra a fissura entre as portas do auditório 04 e da sala 33, (c) e (d) mostra a anomalia na porta da sala 31, (e) e (f) apresenta a anomalia na porta da sala 32

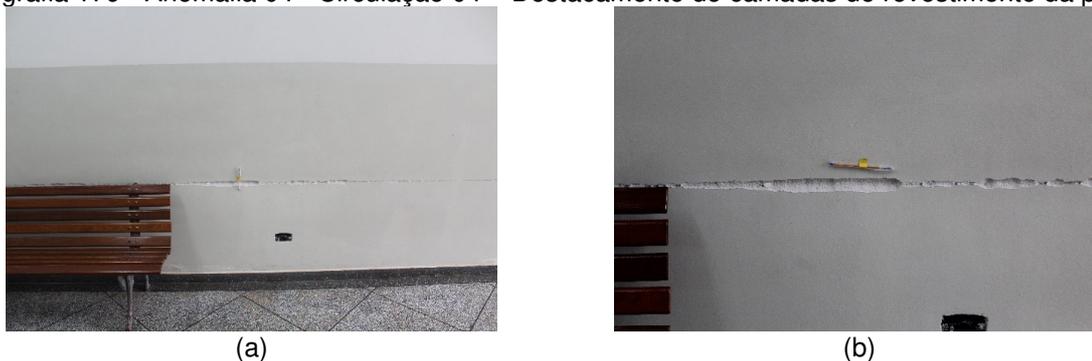
A quarta anomalia da circulação 04 demonstrou-se pelo destacamento de parte do revestimento na altura que se apoiava um banco presente no corredor. Essa anomalia é apresentada na Fotografia 179.

Fotografia 179 - Anomalia 04 - Circulação 04 – Destacamento de camadas de revestimento da parede

Visto a altura da marca e o formato, diagnosticou-se que a anomalia foi causada devido ao mobiliário.

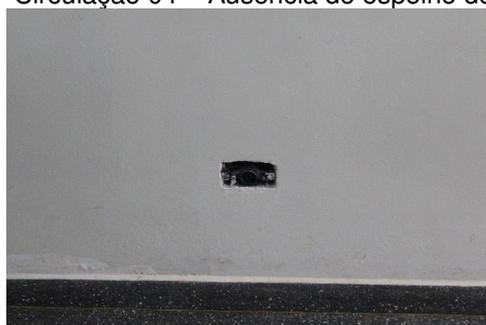
Por fim, a última anomalia observada na circulação 04 consistia-se na ausência do espelho da tomada, se assemelhando a anomalias observadas em outros ambientes. Essa anomalia é mostrada na Fotografia 181.

Fotografia 181 - Anomalia 06 - Circulação 04 – Ausência de espelho de tomada

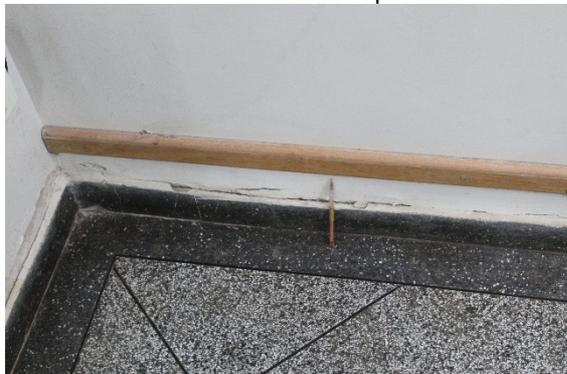
A primeira anomalia do ambiente, mostrada na Fotografia 183 consistiu em quebras no rodapé próximo ao canto da parede.

Fotografia 183 - Anomalia 01 - Sala 30 – Quebras no rodapé

Assim como em outros ambientes, essa anomalia consistiu em danos ao rodapé, sendo que ao realizar-se a percussão do mesmo foi perceptível pontos com som cavo que não apresentavam danos visíveis.

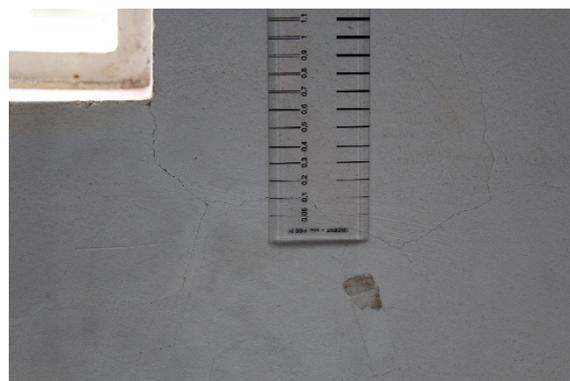
A Fotografia 184 mostra a anomalia 02, que se apresentou por meio de uma fissura, com 0,1 mm de espessura, no canto da janela.

Fotografia 184 - Anomalia 02 - Sala 30 – Fissura no canto da janela: (a) e (b) mostram a mesma fissura com fotografias tiradas a diferentes distâncias

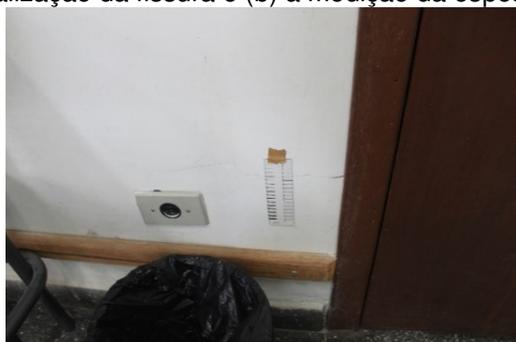
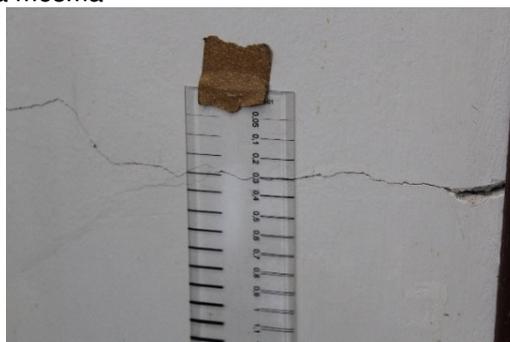
A anomalia 02 consiste em uma fissura entre o ponto de tomada e a porta, com espessura de 0,4 mm. Essa fissura é apresentada na Fotografia 188.

Assim como na anomalia anterior a fissura foi provavelmente causada por deformação excessiva nas vigas baldrame.

Fotografia 188 - Anomalia 02 - Sala 31 – Fissura entre o ponto de tomada e a porta: (a) mostra a localização da fissura e (b) a medição da espessura da mesma

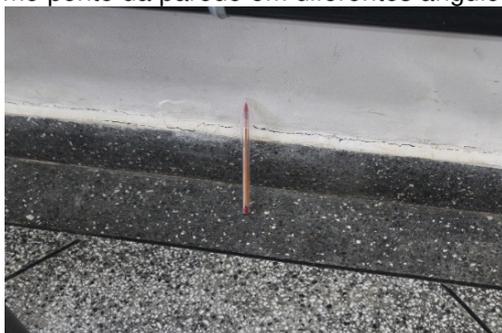
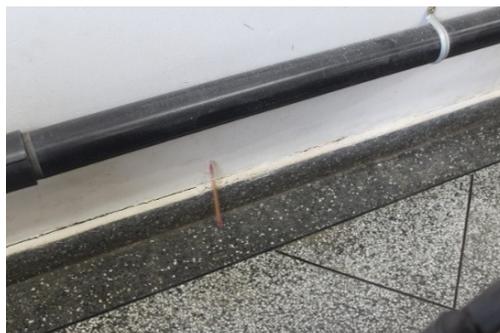
A Fotografia 189 apresenta a anomalia 03 da sala 31, apresentando-se por meio de quebras e fissuras no rodapé.

Fotografia 189 - Anomalia 03 - Sala 31 – Destacamento do rodapé no rodapé: (a) e (b) mostram o mesmo ponto da parede em diferentes ângulos

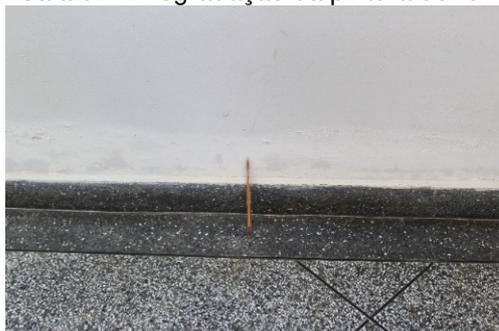
A anomalia 04 consiste com o desgaste da pintura do revestimento, sendo mostrada na Fotografia 190.

Fotografia 190 - Anomalia 04 - Sala 31 – Degradação da pintura do revestimento

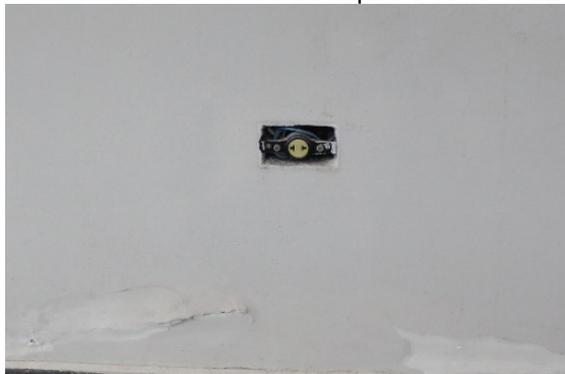
A última anomalia da sala 31 (Fotografia 191) consiste na ausência do espelho de uma das tomadas.

Fotografia 191 - Anomalia 05 - Sala 31 – Ausência de espelho de tomada

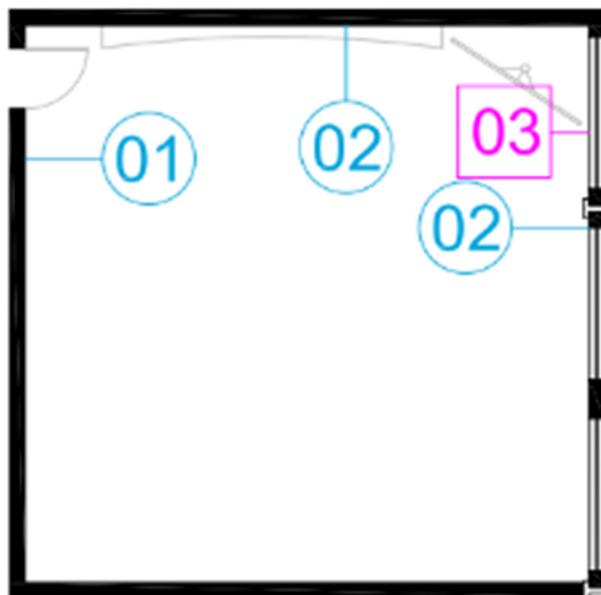
Figura 72 - Planta baixa – Sala 32

A Figura 72 apresenta uma representação da sala 32, sendo destacado os locais em que se observou anomalias.

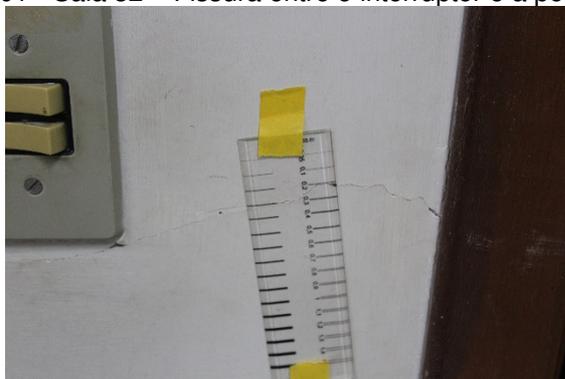
A anomalia 01 apresentou-se por meio de fissuração entre o interruptor e a porta, sendo essa mostrada na Fotografia 193.

Fotografia 193 - Anomalia 01 - Sala 32 – Fissura entre o interruptor e a porta

Essa anomalia foi provavelmente causada por deformação excessiva das vigas baldrame.

Matriz GUT – Sala 32				
Descrição da anomalia ou falha	Gravidade (G)	Urgência (U)	Tendência (T)	Total (G)x(U)x(T)
Anomalia 01 - Sala 32 – Fissura entre o interruptor e a porta	3	3	6	54
Anomalia 02 - Sala 32 – Fissuras e quebras nos rodapés	3	1	3	9
Anomalia 03 - Sala 32 – Puxadores das janelas quebrados	3	1	1	3

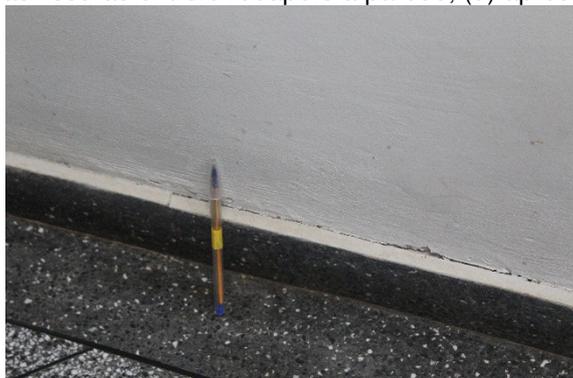
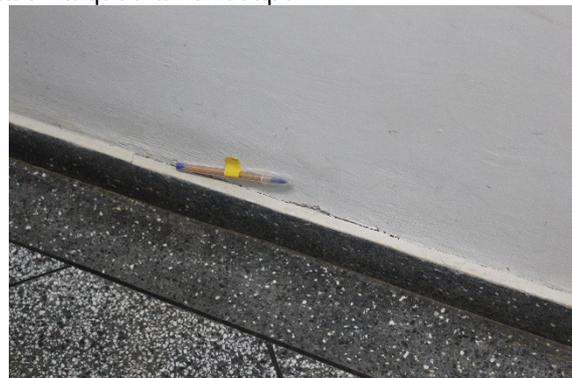
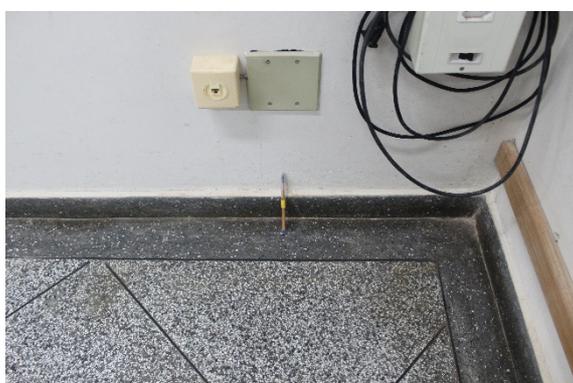
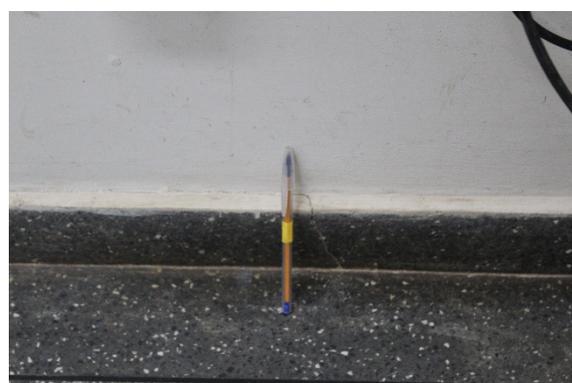
A segunda anomalia observada no ambiente, mostrada na Fotografia 194, consistiu em quebras próximo ao rodapé, havendo som cavo nos mesmos.

Fotografia 194 - Anomalia 02 - Sala 32 – Fissuras e quebras nos rodapés: (a), (b) e (c) apresentam as fissuras entre o rodapé e a parede, (d) apresenta uma quebra no rodapé

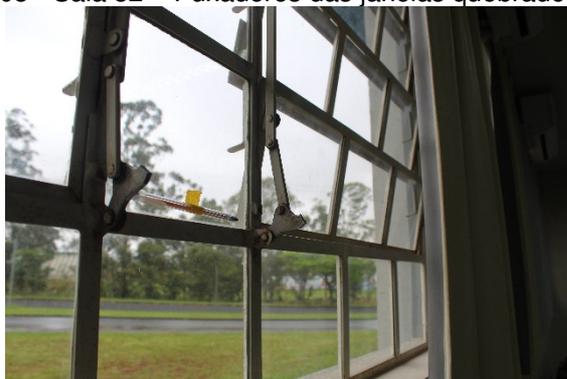
A última anomalia do ambiente, a anomalia 03, consiste na quebra dos puxadores de uma das janelas, sendo essa mostrada na Fotografia 195.

Fotografia 195 - Anomalia 03 - Sala 32 – Puxadores das janelas quebrados

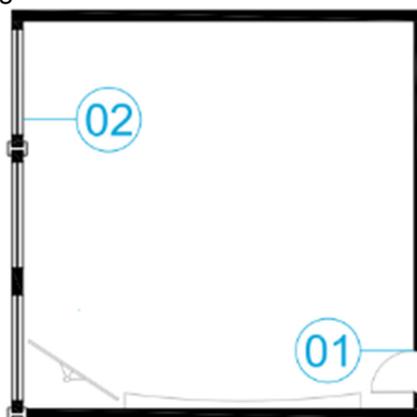
Figura 73 - Planta baixa – Sala 33

As anomalias observadas na sala 33 foram destacadas na representação da sala mostrada na Figura 73.

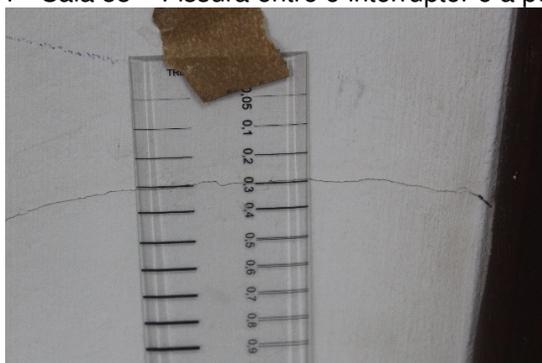
Esse ambiente apresentou apenas duas anomalias, sendo a primeira anomalia uma fissura entre a porta e o interruptor. Essa anomalia é mostrada na Fotografia 197.

Fotografia 197 - Anomalia 01 - Sala 33 – Fissura entre o interruptor e a porta

Assim como em outras salas com a anomalias semelhantes, essa fissura foi diagnosticada como provavelmente causada por deformação excessiva da viga baldrame.

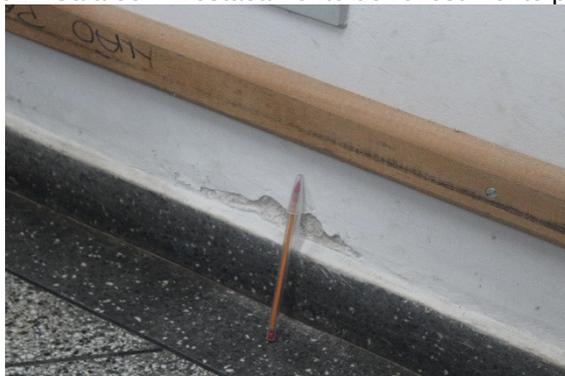
A última anomalia observada no ambiente, Fotografia 198, consiste no destacamento do revestimento próximo ao rodapé.

Fotografia 198 - Anomalia 02 - Sala 33 – Destacamento do revestimento próximo ao rodapé

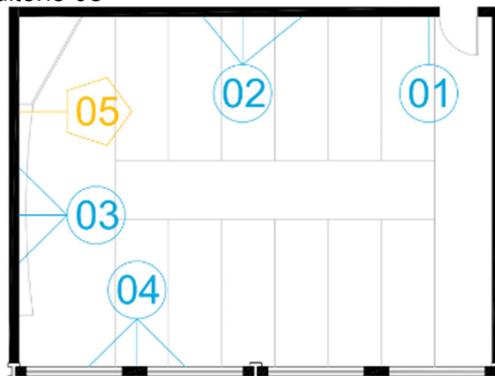
Figura 74 - Planta baixa – Auditório 03

É apresentado na Figura 74 uma representação simplificada do ambiente, sendo destacado os locais em que se observou as anomalias.

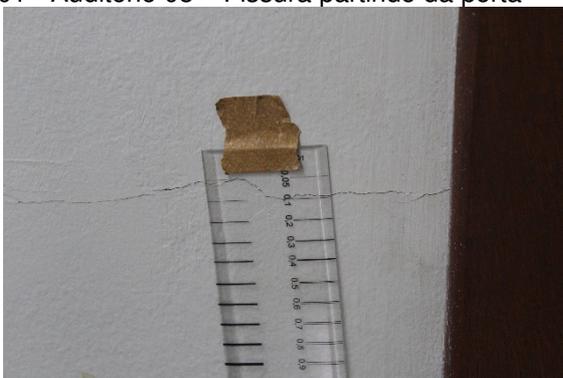
A primeira anomalia do ambiente consistiu em uma fissura propagada a partir do meio da altura da porta, com espessura 0,1 mm. Essa fissura é mostrada na Fotografia 200.

Fotografia 200 - Anomalia 01 - Auditório 03 – Fissura partindo da porta

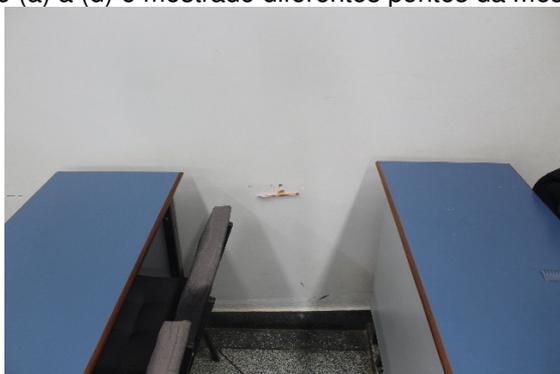
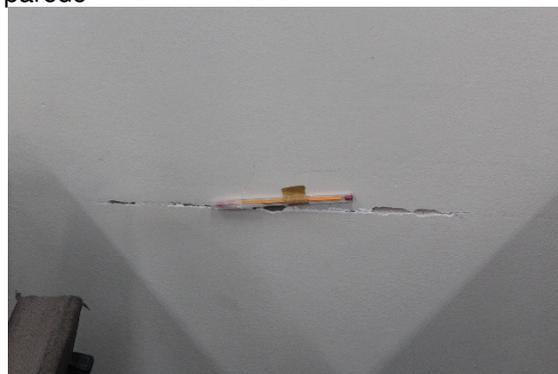
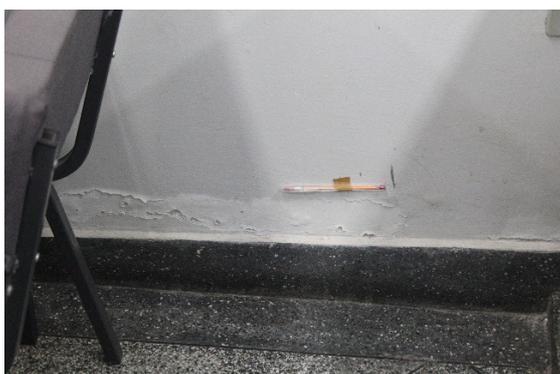
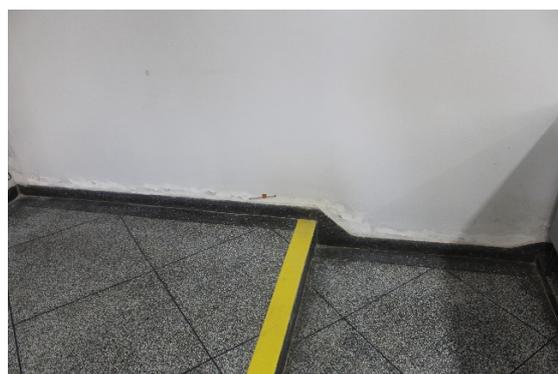
A Fotografia 201 mostra a anomalia 02 do auditório 03. Essa anomalia consiste no destacamento de camadas do revestimento da parede, se assemelhando muito, em alguns pontos, ao observado na anomalia 4 da circulação 04.

Fotografia 201 - Anomalia 02 - Auditório 03 – Destacamento de camadas do revestimento das paredes: de (a) a (d) é mostrado diferentes pontos da mesma parede

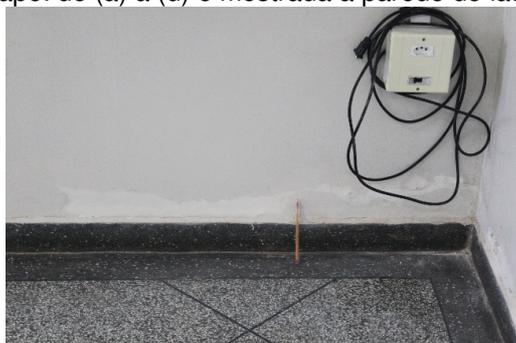
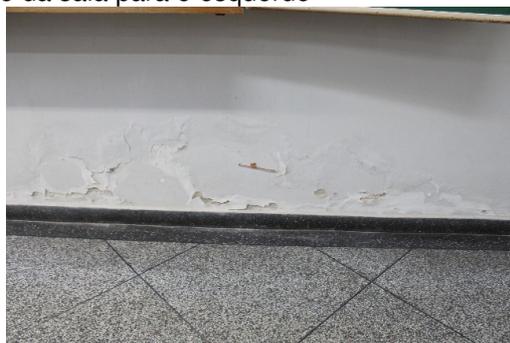
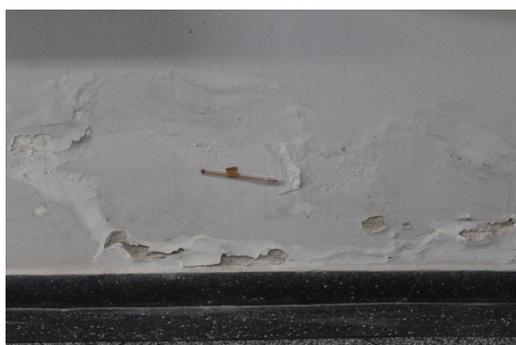
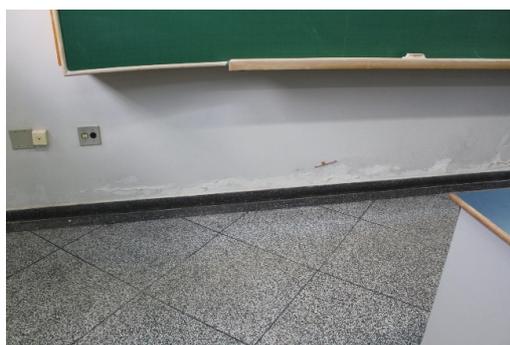
A anomalia 03 do auditório 03 consiste no descascamento da pintura da próxima ao rodapé, sendo que essa apresentou-se por toda a parede. Essa anomalia é mostrada na Fotografia 202.

Fotografia 202 - Anomalia 03 - Auditório 03 – Destacamento de camadas do revestimento próximo ao rodapé: de (a) a (d) é mostrada a parede do lado direito da sala para o esquerdo

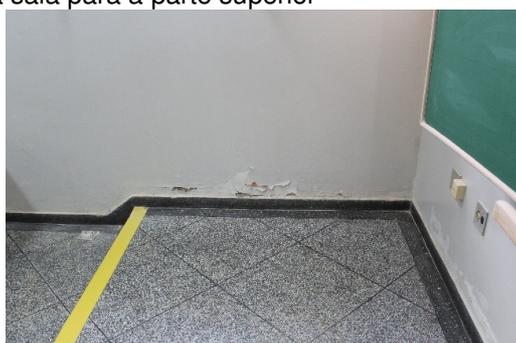
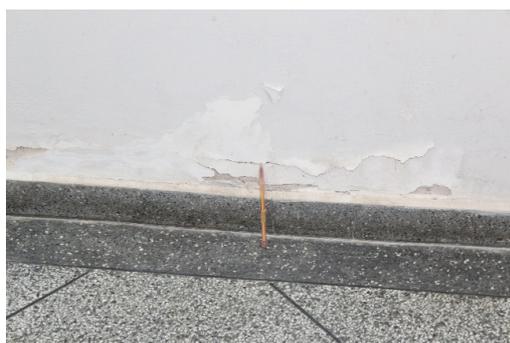
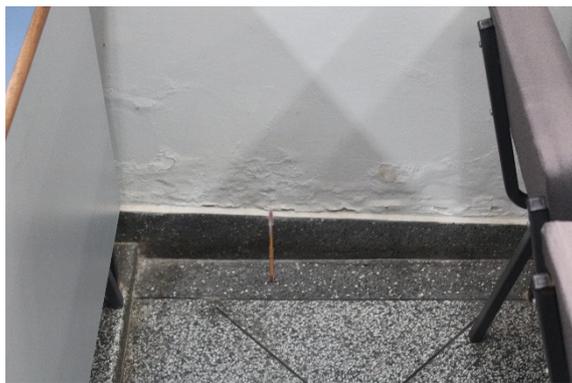
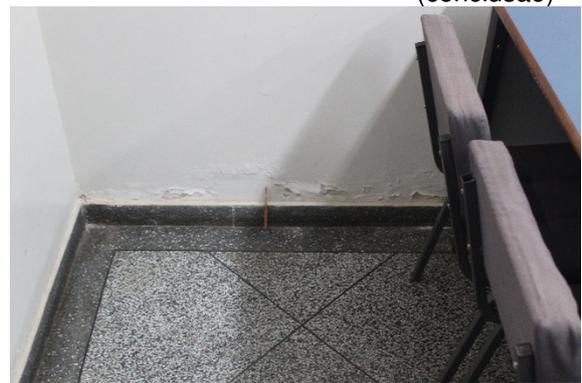
A anomalia 04, mostrada na Fotografia 203, se apresentando de forma muito semelhante a anomalia anterior. Essa anomalia consiste em descascamento da pintura do revestimento e bolhas no revestimento presentes por toda a parede.

Fotografia 203 - Anomalia 04 - Auditório 03 – Bolhas e destacamento de camadas do revestimento: de (a) a (d) é mostrada a anomalia da parede da parte inferior da sala para a parte superior (continua)

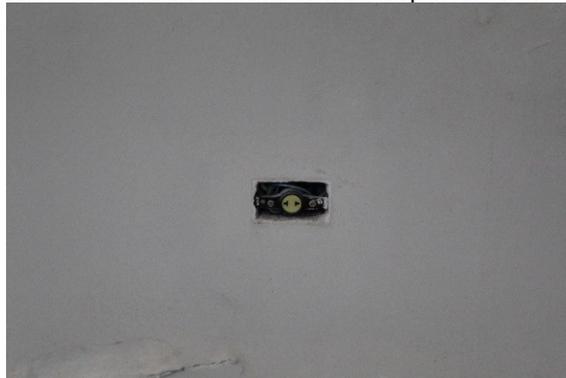
Mostrada na Fotografia 204, a anomalia 05 consiste na ausência do espelho das tomadas.

Fotografia 204 - Anomalia 05 - Auditório 03 – Ausência do espelho da tomada

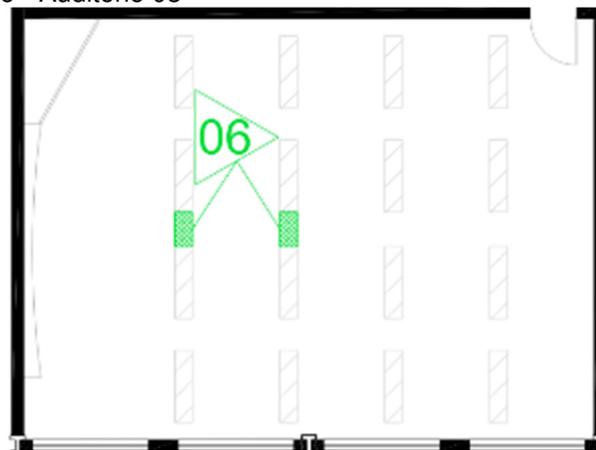
Figura 75 - Croqui do forro - Auditório 03

Foi necessário apresentar uma representação do forro para facilitar a localização de uma das anomalias, sendo essa apresentada na Figura 75.

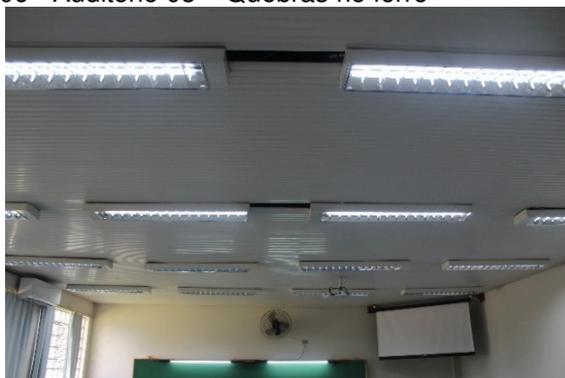
A última anomalia observada no auditório 03 consiste na ausência de parte dos forros entre algumas luminárias, sendo essa anomalia mostrada na Fotografia 205.

Fotografia 205 - Anomalia 06 - Auditório 03 – Quebras no forro

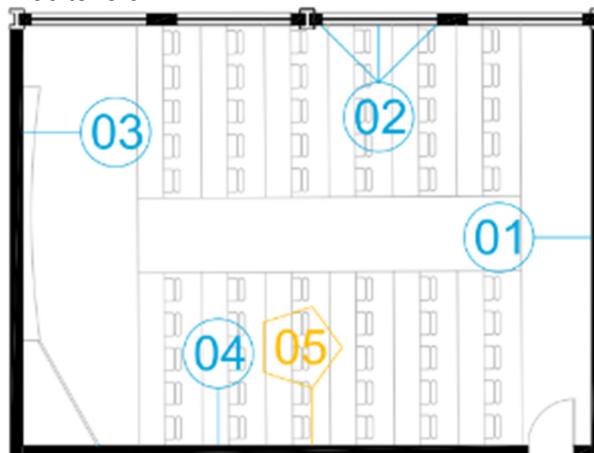
Figura 76 - Planta baixa – Auditório 04

Foi realizada uma representação da sala, com os locais aproximado das anomalias encontradas, sendo essa mostrada na Figura 76.

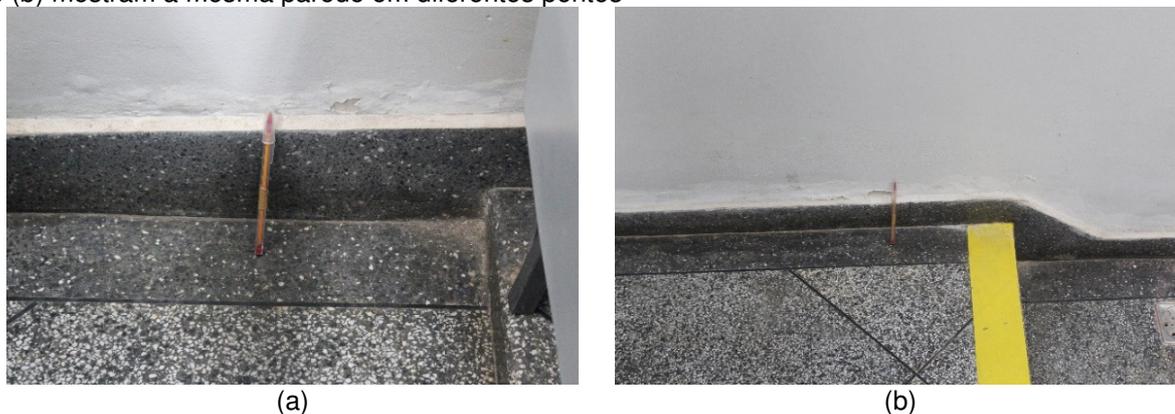
A primeira anomalia observada consiste na presença de bolhas e descascamento de camadas do revestimento próximo ao rodapé. Essa anomalia é mostrada na Fotografia 207.

Fotografia 207 - Anomalia 01 - Auditório 04 – Bolhas e destacamento de camadas do revestimento: (a) e (b) mostram a mesma parede em diferentes pontos

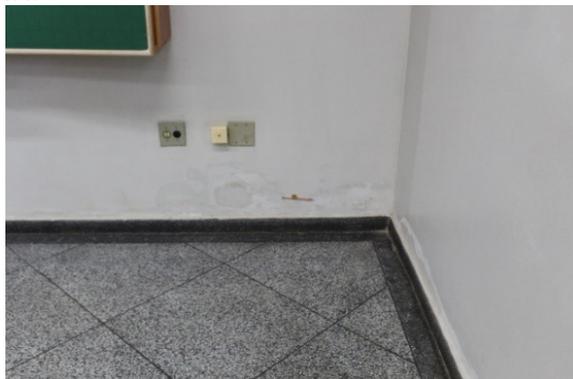
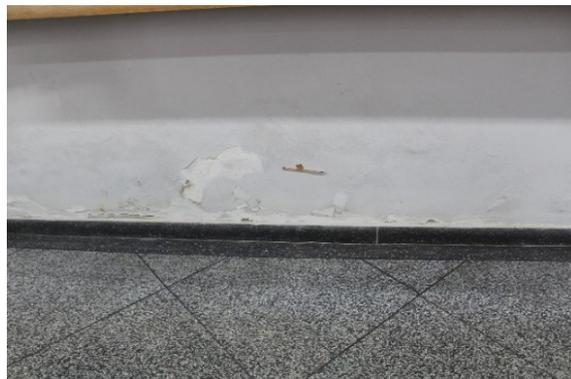
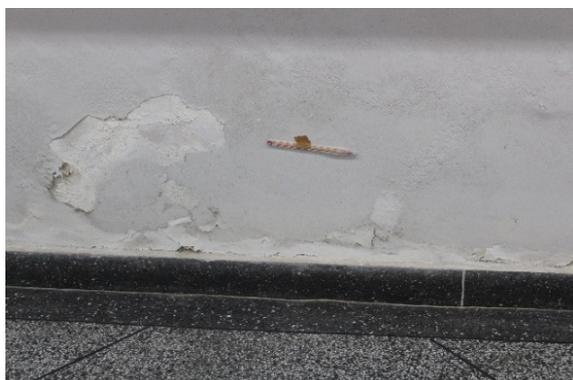
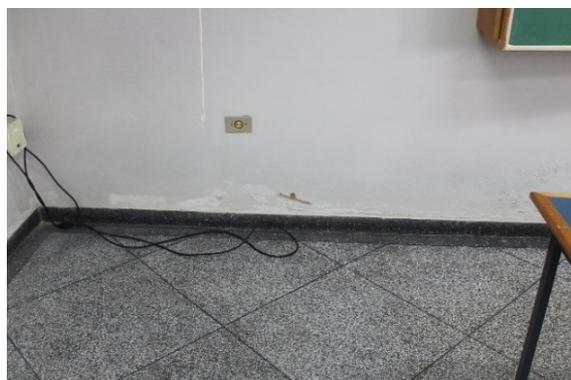
A Fotografia 208 apresenta a anomalia 02. Assim como na anomalia anterior, a segunda anomalia apresentou-se por meio de descascamento da pintura da parede próxima ao rodapé, acrescida de manchas de umidade, por toda a parede.

Fotografia 208 - Anomalia 02 - Auditório 04 – Manchas de umidade e descascamento da pintura da parede: de (a) a (d) é mostrado a anomalia presente na mesma parede da direita para a esquerda da sala

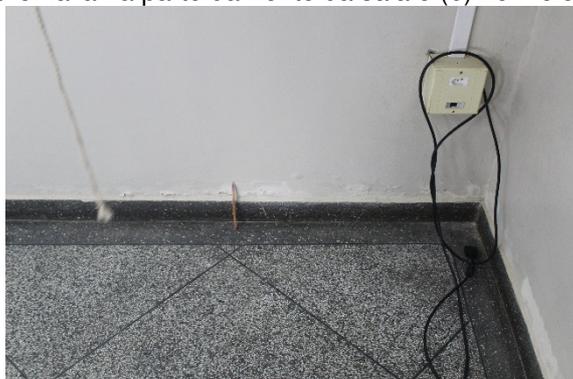
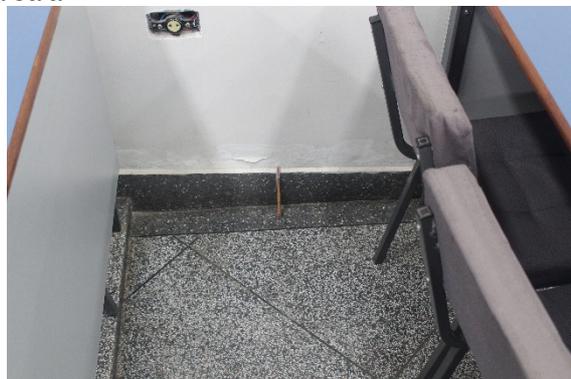
A anomalia 03 consiste no destacamento da camada de pintura próxima ao rodapé, assemelhando as duas primeiras anomalias observadas no ambiente. Essa anomalia é mostrada na Fotografia 209.

Fotografia 209 - Anomalia 03 - Auditório 04 – Descascamento da pintura da parede: (a) mostra a anomalia na parte da frente da sala e (b) no meio da sala

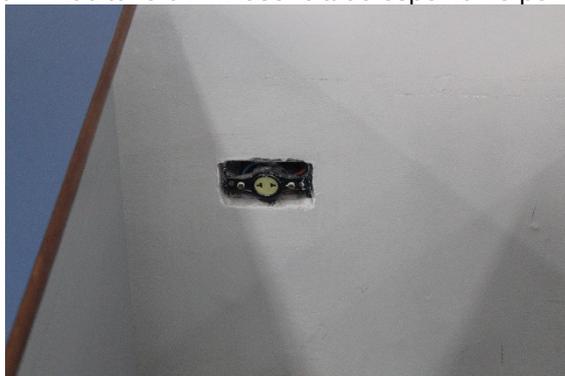
A anomalia 04, mostrada na Fotografia 210, consiste na ausência de espelho em uma das tomadas do ambiente.

Fotografia 210 - Anomalia 04 - Auditório 04 – Ausência de espelho no ponto de tomada

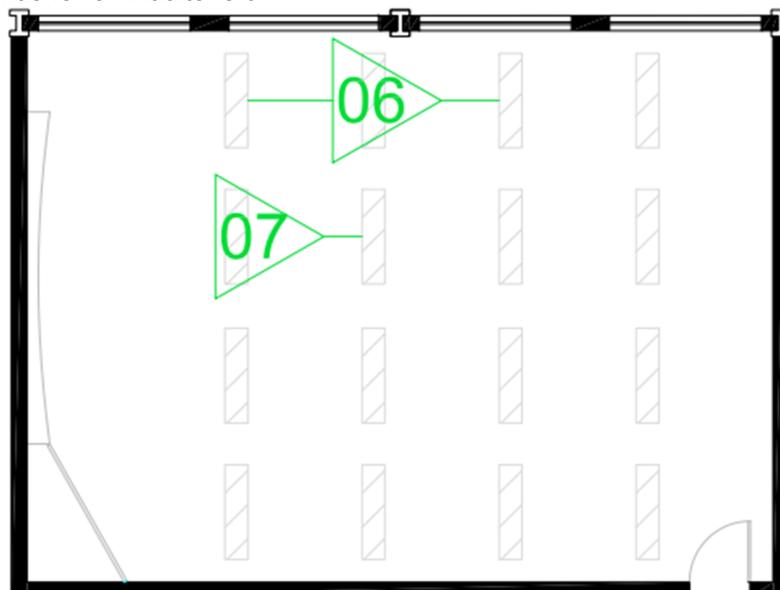
Figura 77 - Croqui do forro - Auditório 04

Para melhor apresentação de algumas anomalias foi necessário representar o forro do ambiente, sendo esse mostrado na Figura 77.

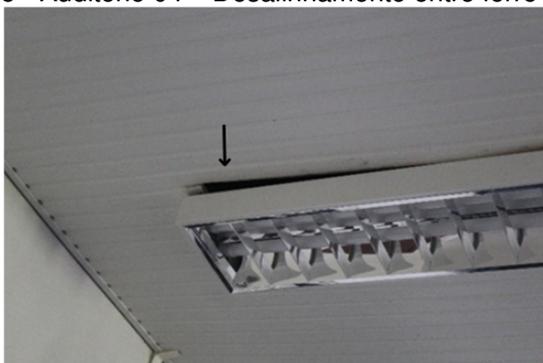
A sexta anomalia consiste no desalinhamento entre o forro e as luminárias, sendo possível a visualização dos furos realizados para a instalação das mesmas. A anomalia citada é mostrada na Fotografia 211.

Fotografia 211 - Anomalia 05 - Auditório 04 – Desalinhamento entre forro e luminária

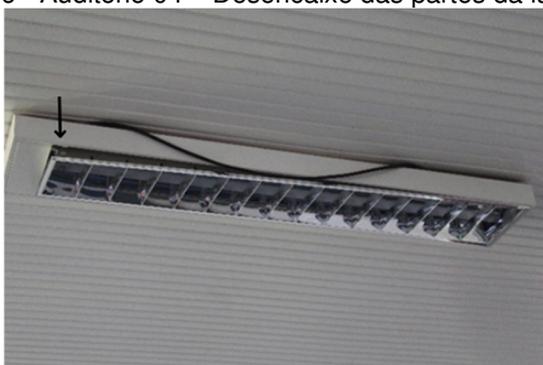
Por fim, a última anomalia do auditório consiste no desencaixe de partes de uma das luminárias. Essa anomalia é mostrada na Fotografia 212.

Fotografia 212 - Anomalia 06 - Auditório 04 – Desencaixe das partes da luminária

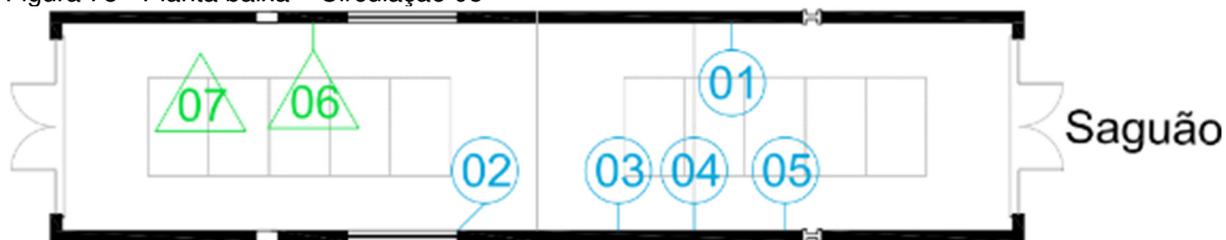
Figura 78 - Planta baixa – Circulação 05

Na Figura 78 é mostrado as anomalias observadas durante o dia de vistoria.

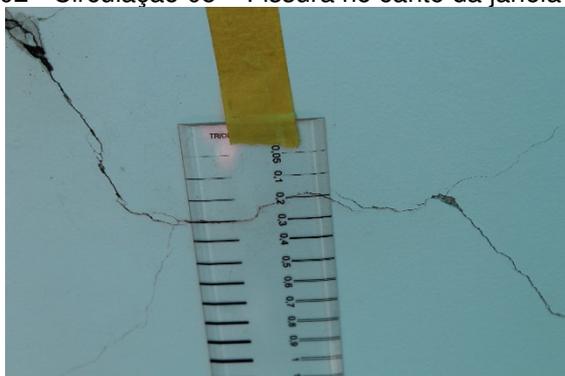
A segunda anomalia observada consiste em uma fissura, semelhante a observada em diversas salas vistoriadas, sendo essa mostrada na Fotografia 215.

Fotografia 215 - Anomalia 02 - Circulação 05 – Fissura no canto da janela

Assim como nos casos anteriores, essa fissura foi diagnosticada como provavelmente gerada por deformação excessiva das vigas baldrame da construção.

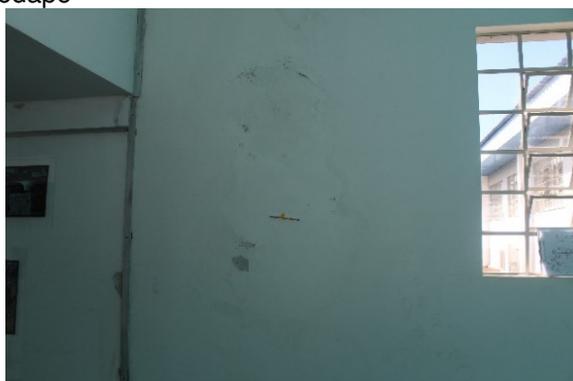
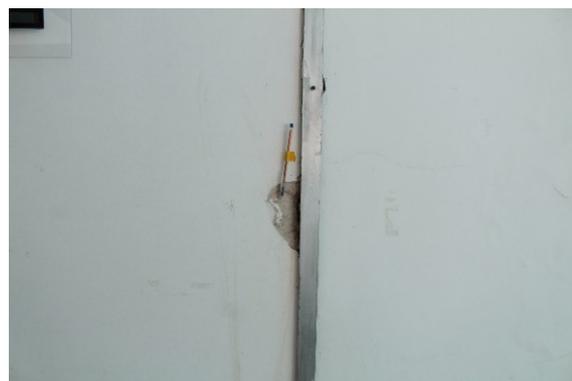
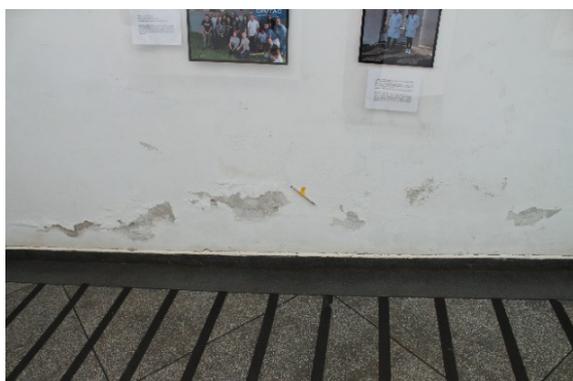
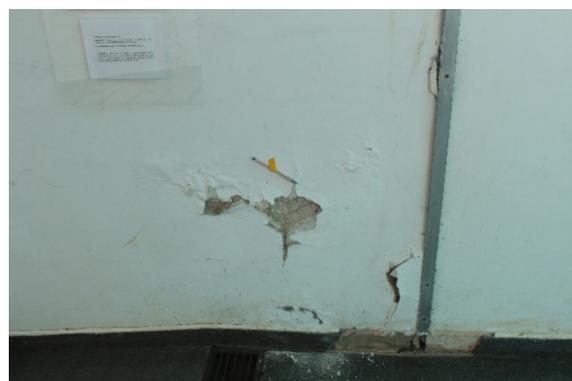
A anomalia 03, mostrada na Fotografia 216, consiste no destacamento do revestimento das paredes, nas proximidades dos rodapés. Essa anomalia se assemelha consideravelmente a anomalia 01.

Fotografia 216 - Anomalia 03 - Circulação 05 – Destacamento de camadas do revestimento das paredes: (a) e (b) apresenta a anomalia no meio da parede, (c) e (d) mostra a anomalia próximo ao rodapé

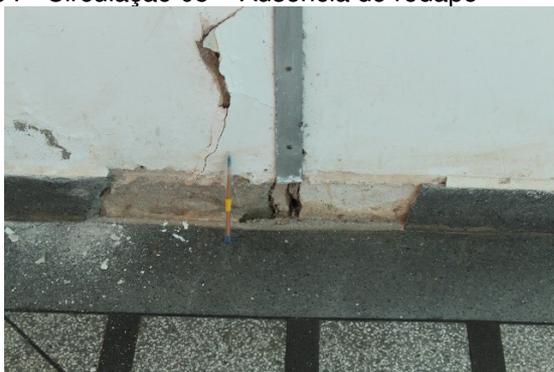
A quarta anomalia (Fotografia 217) observada é a quebra do rodapé na proximidade da anomalia 03 e de uma barra metálica presente na circulação 05.

Fotografia 217 - Anomalia 04 - Circulação 05 – Ausência do rodapé

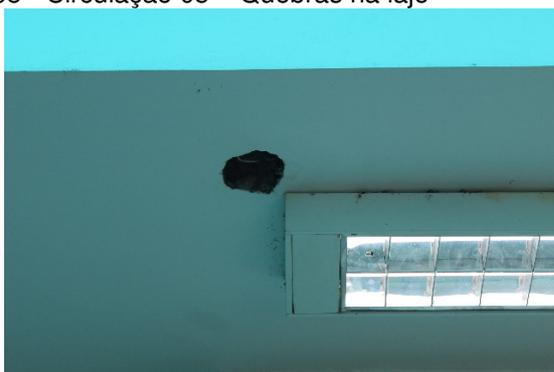
A anomalia 05 consiste em uma quebra na laje próximo a uma luminária, sendo indicativo que seria utilizada para instalação da mesma. Essa anomalia é mostrada na Fotografia 218.

Fotografia 218 - Anomalia 05 - Circulação 05 – Quebras na laje

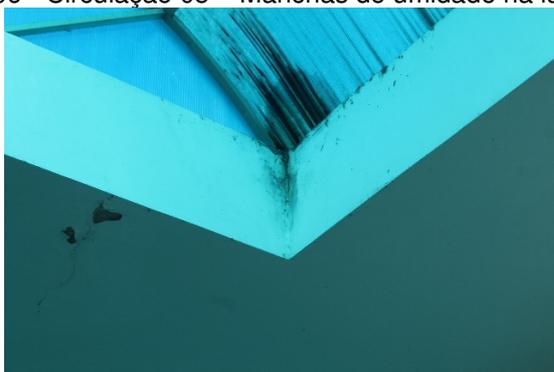
A última anomalia observada na circulação 05 consiste em manchas na laje, sendo indicativo de vazamentos na cobertura. Essa anomalia é mostrada na Fotografia 219.

Fotografia 219 - Anomalia 06 - Circulação 05 – Manchas de umidade na laje

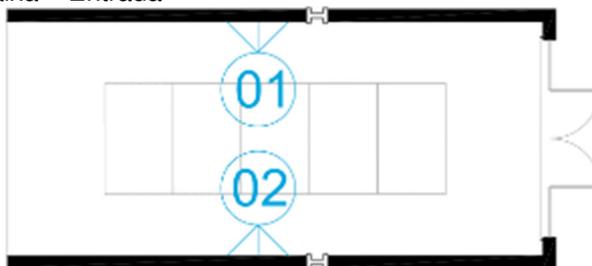
Fotografia 221 - Planta baixa – Entrada

Na Figura 221 é apresentada uma representação da entrada do objeto de estudo, destacando-se as anomalias observadas.

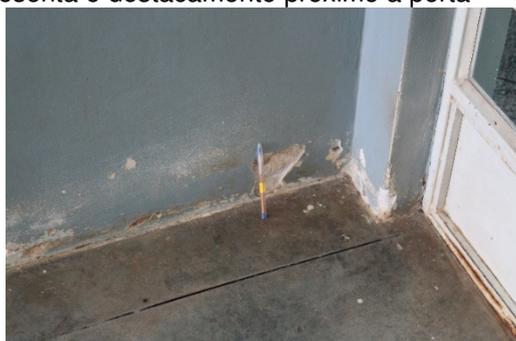
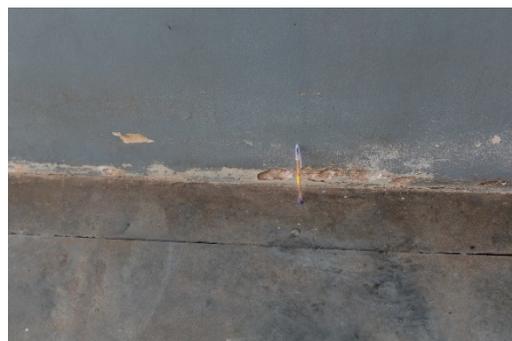
Ambas as anomalias observadas consistem em danos gerados ao revestimento, causados principalmente devido a umidade. A primeira, mostrada na Fotografia 222, apresentou-se próximo ao piso do ambiente, com extensão por toda a parede da entrada.

Fotografia 222 - Anomalia 01 - Entrada – Destacamento do revestimento próximo ao piso: (a) e (b) apresenta o destacamento próximo a porta

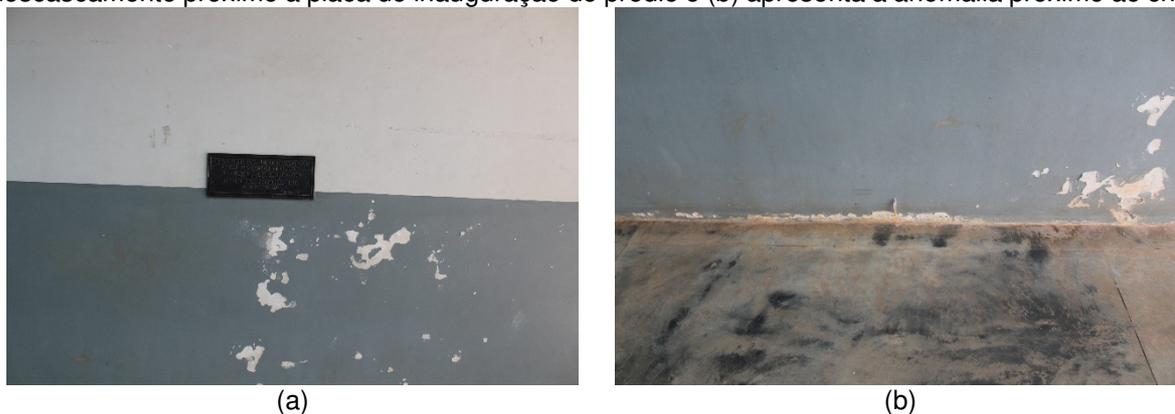
Já a anomalia 02, mostrada na Fotografia 223, apresentou-se por toda a parede, em especial próximo a uma placa na entrada do objeto de estudo.

Fotografia 223 - Anomalia 02 - Entrada – Descascamento da pintura da parede: (a) apresenta o descascamento próximo a placa de inauguração do prédio e (b) apresenta a anomalia próximo ao chão
