UNIVERSIDADE ESTADUAL DE PONTA GROSSA
SETOR DE ENGENHARIA, CIÊNCIAS AGRÁRIAS E DE TECNOLOGIA
DEPARTAMENTO DE ENGENHARIA CIVIL

AVALIAÇÃO PÓS-OCUPAÇÃO – ESTUDO DE CASO NO PRÉDIO DO C- LABMU
DA UNIVERSIDADE ESTADUAL DE PONTA GROSSA

Trabalho apresentado à disciplina de OTCC como requisito parcial para a obtenção do título de Bacharelado em Engenharia Civil, da Universidade Estadual de Ponta Grossa.

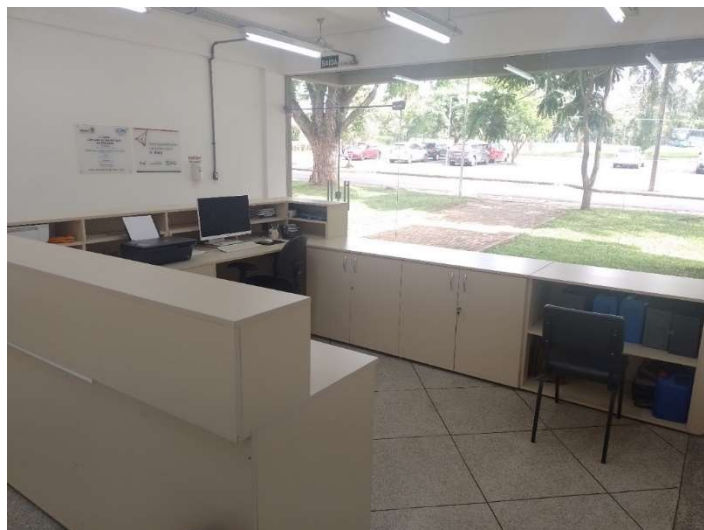
Figura 10 - Recepção

Acerca da recepção e da área de circulação, os primeiros espaços visitados no *Walkthrough*, foi relatada a falta de mobiliário para espera, uma vez que o local conta apenas com uma bancada e duas cadeiras, Figura 10 Figura 11 Além disso, comentou-se da ausência de um ar-condicionado central e banheiros no térreo. Outra dificuldade citada, de maneira geral, foram as portas internas, que não fecham com facilidade, Figura 12, sendo necessário em algumas a aplicação de uma maior força para que encaixe no batente.

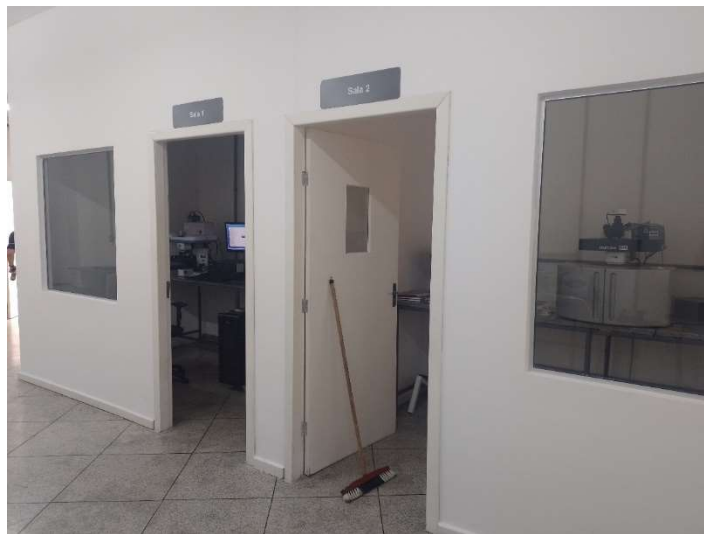
Figura 18 - Salas do Lab.7

O Lab.7 teve o mesmo problema de projeto do Lab.1, apresenta pia em planta, mas o ambiente deve ser seco, assim, após a execução houve o retrabalho de retirar a pia para que o laboratório pudesse ser usado. Outra reclamação foi em relação ao tamanho das salas, que não suprem as necessidades dos usuários por serem pequenas (Figura 18 e Figura 19).

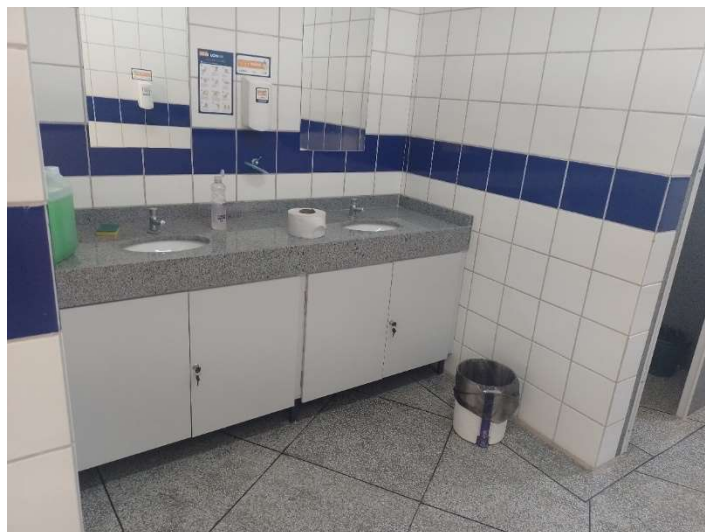
Figura 20 - Banheiro feminino

Os banheiros não apresentaram muitos problemas além da falta de mobiliários acessíveis, como as bancadas (Figura 20), tanto feminino quanto masculino. Ao voltar para o pavimento térreo pelas escadas, notou-se a ausência de sensores de presença, pois trata-se de um local sem iluminação.

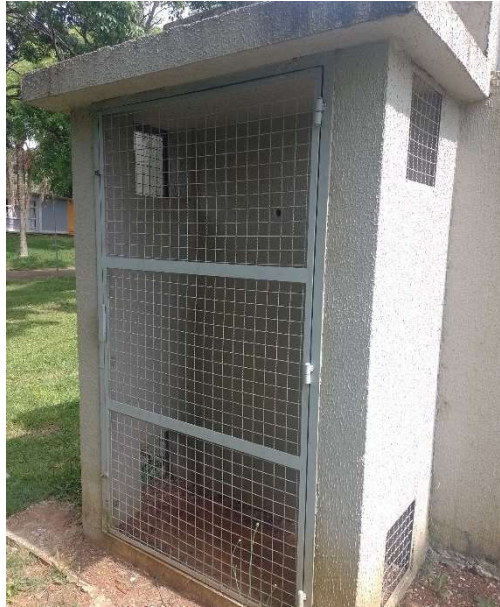
Figura 30 - Central de gás

Ademais, há uma central de gás nos fundos, porém não há rede de gás conforme Figura 30.

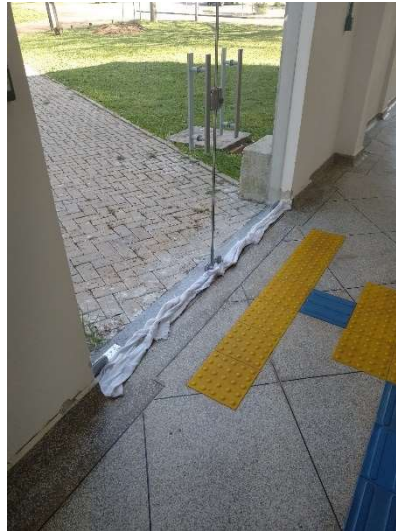
Figura 31 - Porta de vidro lateral

Ademais, no dia anterior à realização do método *Walkthrough*, ocorreram chuvas na região, causando a entrada de água e folhas sob as portas de entrada de vidro que foram estancadas no momento do evento, conforme Figura 31.
