UNIVERSIDADE ESTADUAL DE PONTA GROSSA
SETOR DE ENGENHARIA, CIÊNCIAS AGRÁRIAS E DE TECNOLOGIA
DEPARTAMENTO DE ENGENHARIA CIVIL

INSPEÇÃO PREDIAL E DIAGNÓSTICO DA FACHADA DA CENTRAL DE SALAS
DA UEPG

Trabalho apresentado à disciplina de OTCC como requisito parcial para a obtenção do título de Bacharelado em Engenharia Civil, da Universidade Estadual de Ponta Grossa.

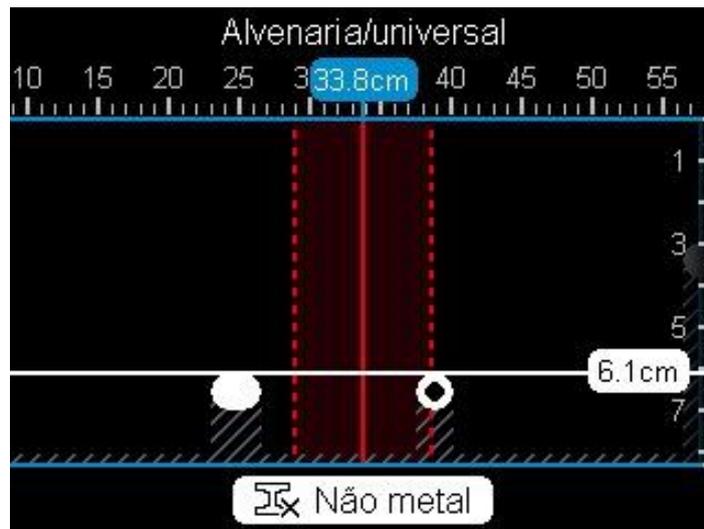
Figura 15: Printscreen do scanner de parede na janela

Fissuras nos cantos das esquadrias: As esquadrias possuem 2,00 x 1,20 m e através da análise com o scanner de parede foi possível perceber a inexistência de vergas e contra vergas nas janelas, o que ocasionou a fissuração das quinas, representadas pelas Figura 15 e 16, esta leitura do correspondendo a leitura do scanner de parede.

É possível observar também na Figura 16 que o scanner identifica elementos na alvenaria, que provavelmente correspondem a instalações dentro da edificação (nomeadas “não metal”) como as de ar-condicionado, há 6,1 cm de profundidade do scanner, porém não identifica armadura metálica, comprovando que não há contraverga nas esquadrias.

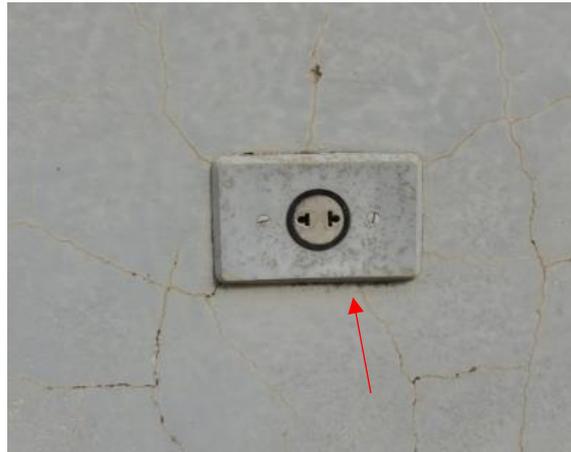
Figura 18: Tomada na fachada A

Tomada externa: A fachada A possui tomadas não adaptadas (Figura 19) para ambiente externo que foram testadas e estão funcionando normalmente.

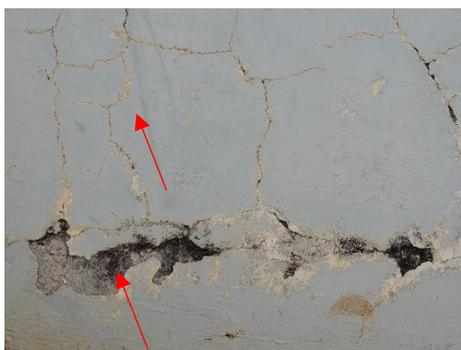
Figura 19: Bolor e fissura mapeada

Além da umidade proveniente da cobertura, também foi identificada umidade gerada pelo solo e através das chuvas dirigidas, uma vez que a fachada se encontra na direção nordeste (NE). Esses fatores causaram manifestações patológicas como bolor (Figura 20), eflorescência (Figura 21), descamação da pintura e bolhas (Figura 22 e Figura 23), que se repetem nas extremidades mais úmidas, podendo-se concluir que a fachada A é gravemente atingida por esses fatores de umidade.

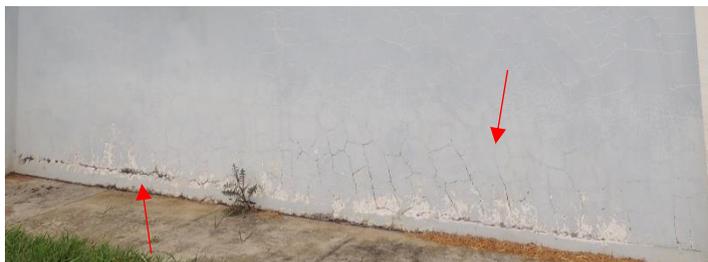
Figura 23: Fissuras na fachada A

Foram identificadas fissuras mapeadas em toda a extensão do revestimento, conforme a Figura 24. Ainda nesta figura é possível visualizar

fissuras devido à umidade proveniente do solo. Além das fissuras citadas, também foram catalogadas fissuras horizontais que seguem um padrão no edifício, em que é importante ressaltar que a sua existência se dá nas extremidades das fachadas, regiões que estão sob influência da umidade e problemas de infiltração provenientes da cobertura. Porém sua causa pode ter sido a junção de vários fatores, não podendo concluir o seu diagnóstico apenas com a inspeção sensorial (Figura 25).

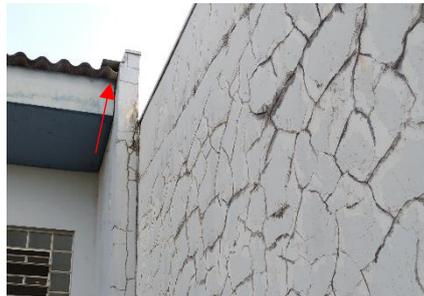
É importante ressaltar que nesta fachada foram identificadas calhas na cobertura que direcionam a água para a fachada da edificação contribuindo para o surgimento de anomalias higroscópicas, que se concentram principalmente nesses pontos (Figura 27).

Figura 26: Calha da cobertura na fachada B

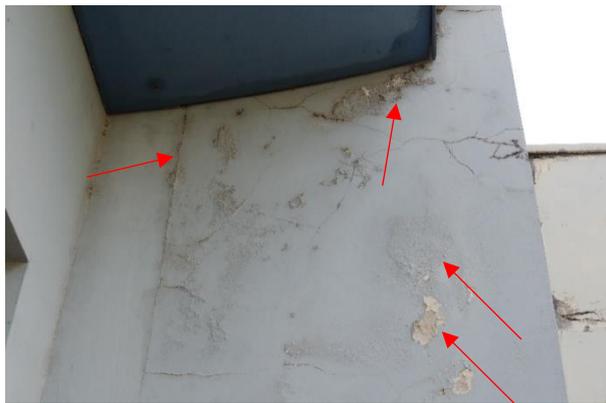
Anomalias devido à umidade: Pode-se observar casos de infiltração, bolhas e descamação no revestimento na Figura 30, que se concentram principalmente nos pontos das extremidades da fachada onde as calhas da cobertura direcionam a água para a edificação.

Figura 27: Fissura entre estrutura e alvenaria, infiltração, bolhas e descamação da pintura na fachada B

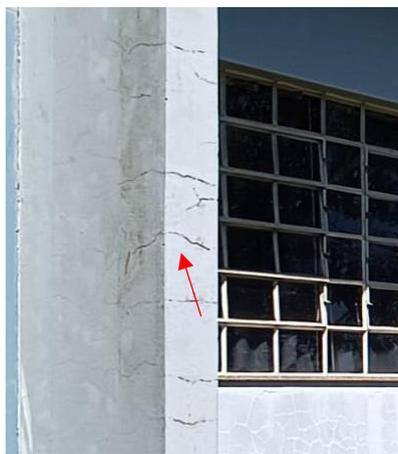
Figura 28: Fissuras na fachada B

Além disso, foi observado fissuras que não puderam ser diagnosticadas a sua causa, devido a multiplicidade de fatores que as podem ter gerado, como mostra a Figura 29.

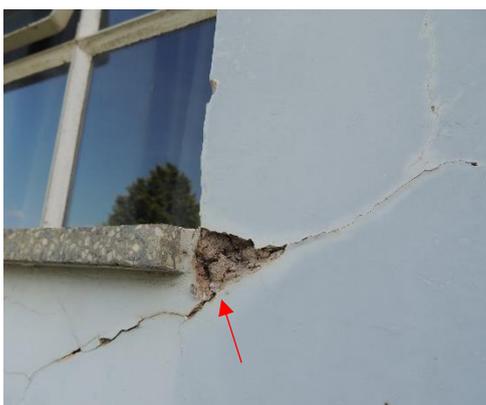
Fissuras nos cantos de esquadrias: Conforme na Figura 32, pode-se observar o processo de fissuração devido à falta de vergas e contra vergas nas janelas. Esse problema se manifesta por todas as janelas da fachada.

Figura 31: Fissura na quina da janela na fachada B

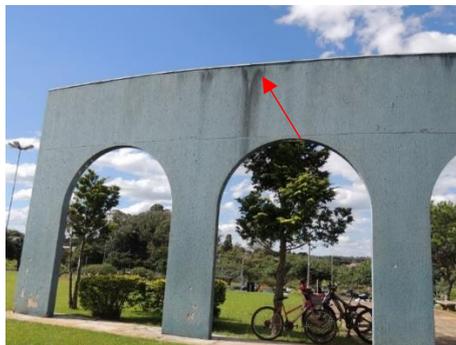
Figura 34: Bolor na fachada C

Foram identificadas anomalias como bolor, descamação da textura, fissuras e bolhas ocasionadas pela falta de manutenção. Essas manifestações estão representadas nas Figuras 35, 36, 37 e 38, respectivamente.

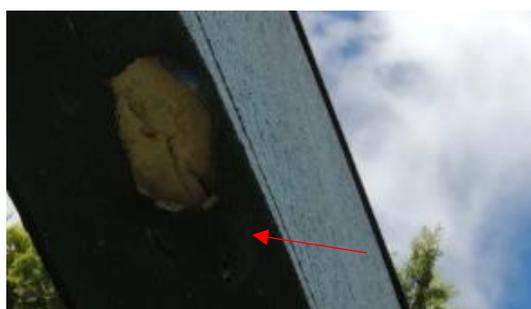
Figura 37: Bolha no revestimento da fachada C

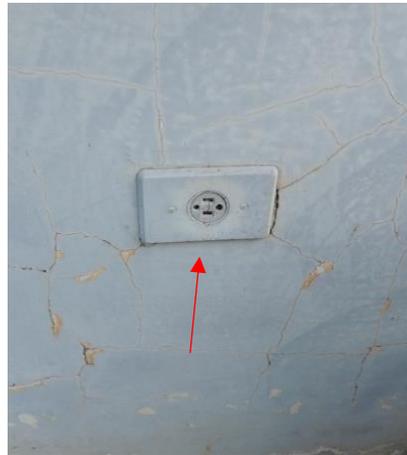
Figura 40: Tomada na fachada D

Tomada externa: Sem adaptação ao ambiente externo, como relatado nas outras fachadas da etapa 1. Foi verificado o seu funcionamento e essa anomalia pode ser visualizada na Figura 41.

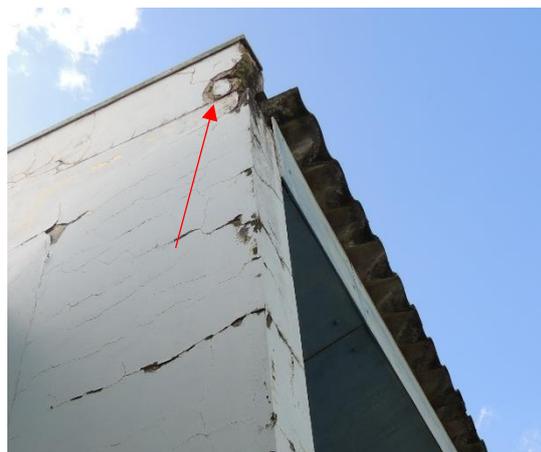
Calhas com caimento na alvenaria: Essa anomalia ocorre ao longo de toda a Etapa 1 da edificação, nas extremidades das fachadas, conforme mostra a Figura 42.

Figura 41: Calha com caimento da fachada D.

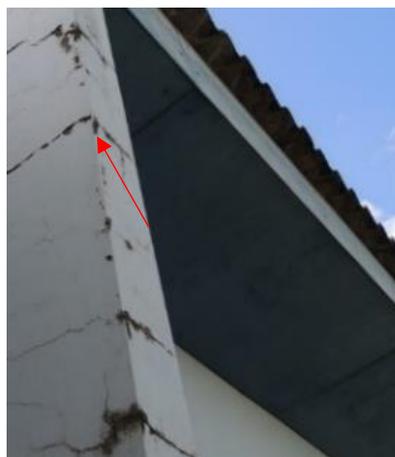
Anomalias provenientes da umidade: Foram identificados pontos onde há bolor (Figura 44), infiltração e descamação do revestimento (Figura 45), fissuras devido à umidade, fissuras que não tiveram sua causa diagnosticada (Figura 46), eflorescência (Figura 47). Essas manifestações se repetem nas extremidades onde a calha desagua na alvenaria da edificação.

Figura 46: Fissuras sem causa diagnosticada

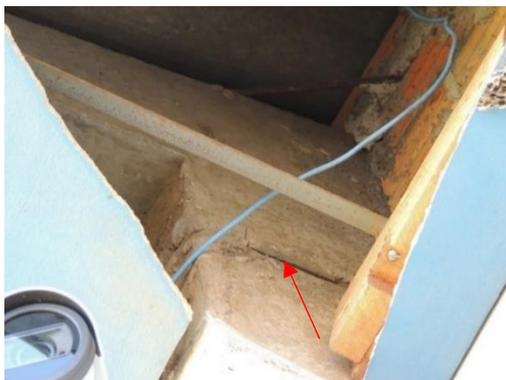
Fissuras no elemento estrutural pré-moldado: Esta anomalia pode ser considerada endógena, pois na etapa de construção deveria ser considerado a amarração dos sistemas estruturais (pré-moldado e concreto moldado *in loco*). A Figura 49 mostra essa anomalia na edificação.

Figura 48: Fissura em elemento estrutural

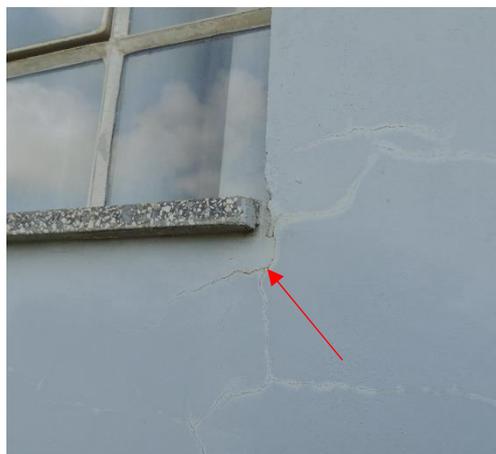
Figura 49: Fissura no canto da janela na fachada E

Fissuras nos cantos das esquadrias: Fissuração por falta de vergas e contra vergas nas janelas, Figura 50.

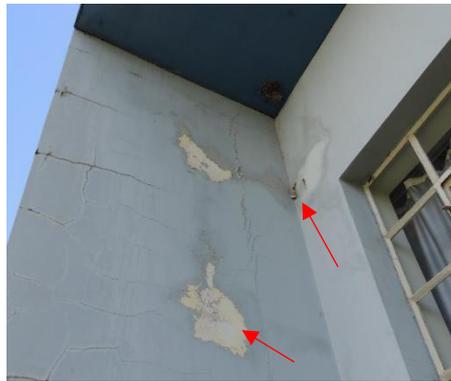
Figura 52: Ponto com infiltração e descamação do revestimento

Anomalias causadas pela umidade: Identificou-se manifestações patológicas como bolor (Figura 52), infiltração e descamação do revestimento (Figura 53) nas regiões onde a ação da água é mais intensa, como no caso das paredes da extremidade da edificação.

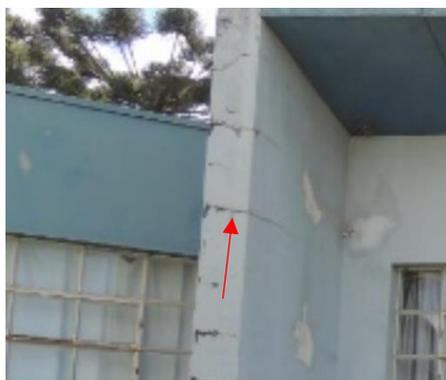
Figura 54: Fissuras horizontais sem causa bem definida

Fissuras sem causa exata identificada: Como um padrão, elas acontecem nos mesmos pontos em fachadas distintas (Figura 55), onde há umidade.

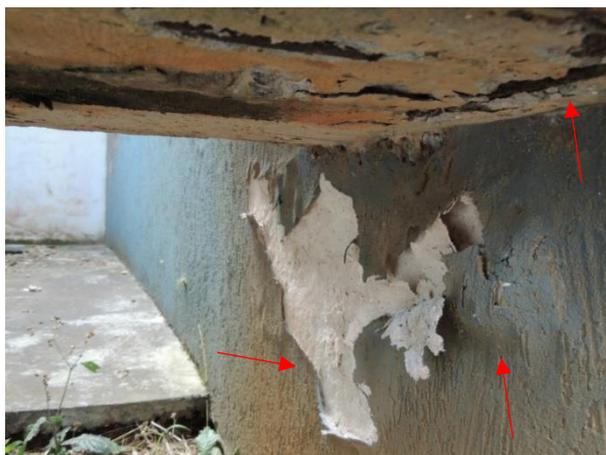
Figura 56: Anomalias na floreira da fachada F

Anomalias ocasionadas pela umidade: Conforme a inspeção foi sendo realizada na edificação pode-se concluir que as anomalias foram diminuindo. Na Figura 57 é possível observar bolhas, descamação no revestimento, assim como a exposição das armaduras nesta região que é uma floreira, mostrada mais precisamente na Figura 58.

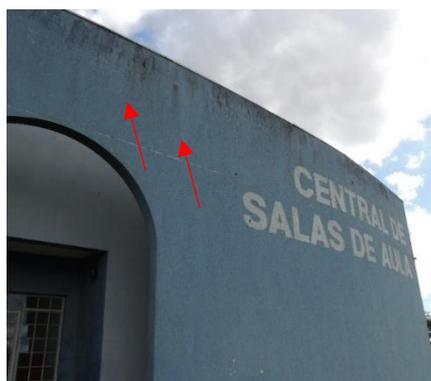
Figura 58: Bolor na fachada F

Problemas como bolor, infiltração e eflorescência estão se apresentando frequentemente na edificação, pois esta é submetida a muitos fatores que causam esse tipo de manifestação patológica, como as chuvas dirigidas, infiltrações provenientes da cobertura, falha no sistema de drenagem de águas pluviais e técnicas construtivas mal executadas na etapa de construção, como as impermeabilizações das vigas baldrames, em que não é possível concluir se foram realizadas.

A Figura 59 ilustra a situação do bolor e eflorescência na fachada. E na Figura 60 é possível observar um ponto de eflorescência e corrosão na porta.

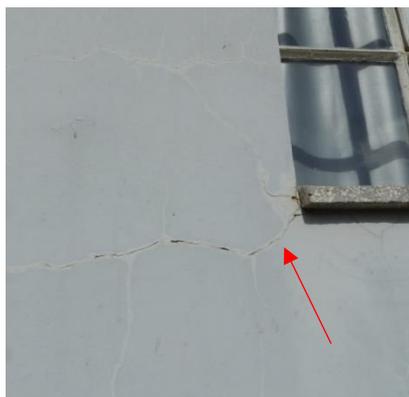
Figura 61: Fissura na quina da janela da fachada G

Fissuras nas quinas das esquadrias: Ocorrem em todas as esquadrias pela falta de vergas e contra vergas. Isso pode ser observado na Figura 62.

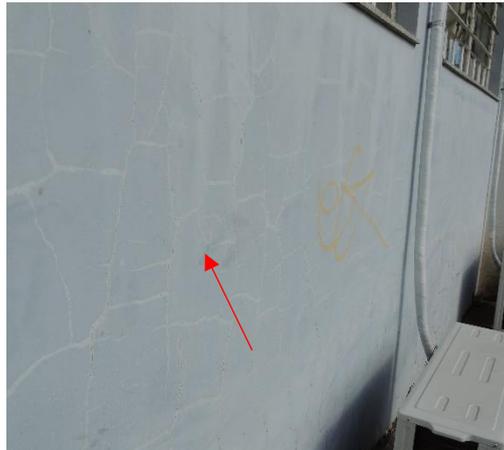
Figura 63: Fissuras mapeadas da fachada G

Fissuras mapeadas: Podem ser visualizadas em todas as superfícies das paredes da fachada, conforme a Figura 64 e 65.

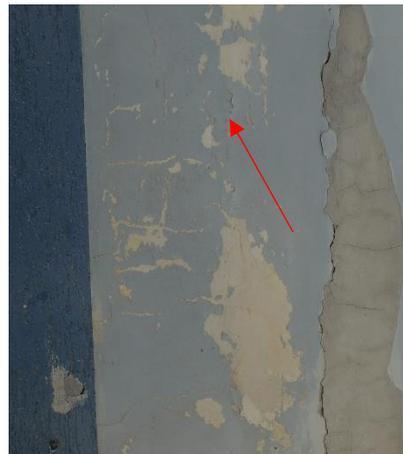
Figura 66: Bolhas no revestimento da fachada G

Anomalias devido a umidade: Proveniente da cobertura, a água pluvial mal direcionada causa pontos de infiltração, bolhas e posterior descamação do revestimento na fachada. Todas as anomalias mencionadas podem ser observadas na Figura 66 e 67.

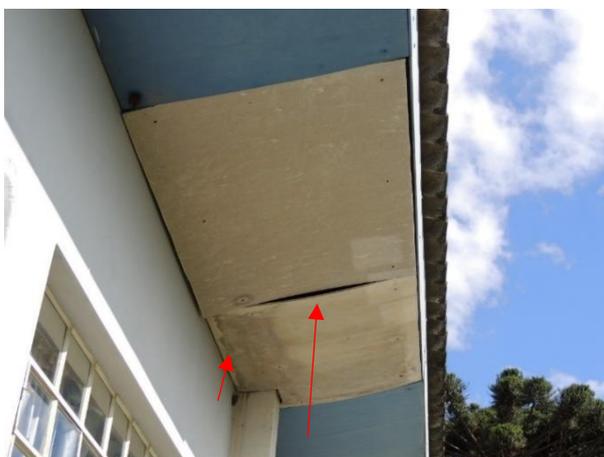
Figura 68: Forro estufado na fachada G

Forro abalado: Primeiramente é possível analisar que o forro já foi substituído, uma vez que são duas peças diferentes do padrão utilizado. Segundo que possivelmente há um problema de entrada de água na cobertura, que acabou molhando esse forro e assim causando a expansão e de formação, além da proliferação de fungos, representados pela Figura 69.

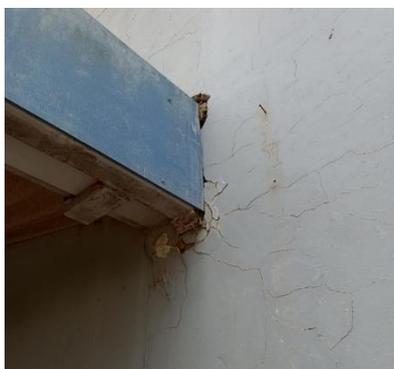
Figura 75: Fissuras mapeadas na fachada H

Fissuras mapeadas: Ocorrem em toda a extensão da fachada de forma superficial, onde afeta diretamente os revestimentos. Um exemplo de fissura mapeada encontrada na fachada H pode ser observada na Figura 76.

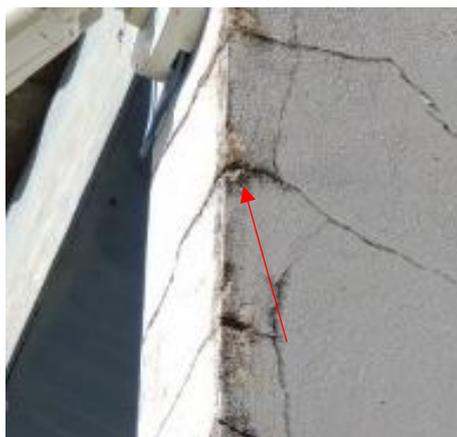
Figura 78: Fissura sem causa diagnosticada na fachada H

Fissuras horizontais sem diagnóstico de causa: A multiplicidade das causas proporcionou a conclusão através da inspeção sensorial que faltam dados para diagnosticar sua causa exata, ou a junção delas. Essa fissura pode ser observada na Figura 79.

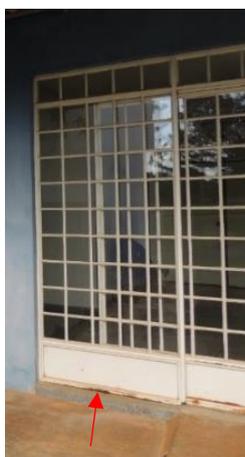
Figura 79: Corrosão em porta na fachada H

Corrosão em porta: A ação do tempo causa oxidação desses elementos, que necessitam de manutenção periódica para que se mantenham em condições adequadas de uso. Sendo assim, a falta de manutenção já mencionada sobre as fachadas da edificação ocasiona problemas como este, que pode ser observado na Figura 80.

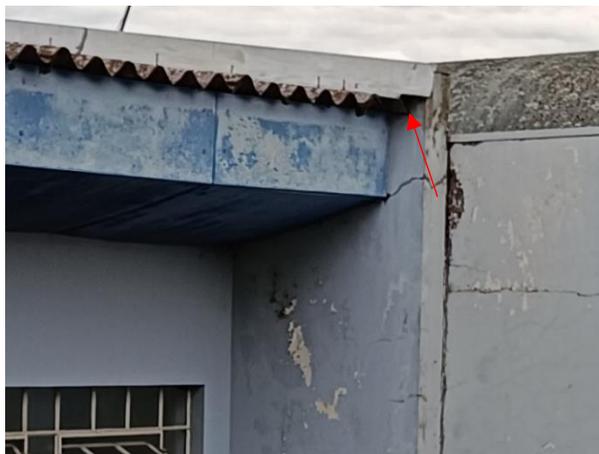
Figura 82: Calha com caimento na alvenaria – Fachada I

Calha com caimento na alvenaria: Como um padrão ao longo da edificação, foi possível identificar na inspeção predial da fachada I o caimento inadequado das calhas, que desaguam na edificação, conforme mostra a Figura 83.

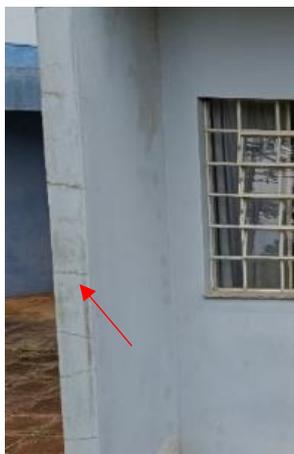
Figura 84: Fissura horizontal sem causa definida – Fachada I

Fissuras sem diagnóstico de causa: Encontram-se nas paredes da extremidade da fachada, onde há presença de umidade proveniente da calha (Figura 85).

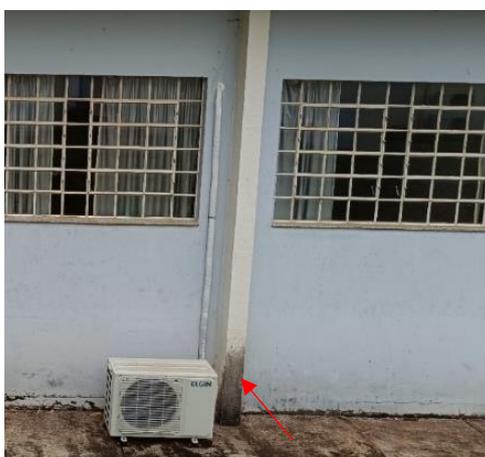
Figura 85: Bolor na fachada I

Anomalias provenientes da umidade: Nesta fachada foram identificados pontos com a presença de bolor (Figura 86), infiltração, descamação de pintura e fissuras devido a umidade (Figura 87), onde pode-se dizer que uma justificativa para a ocorrência dessas anomalias seja uma umidade que ascende do solo, pois os pontos visualizados são próximos do chão.

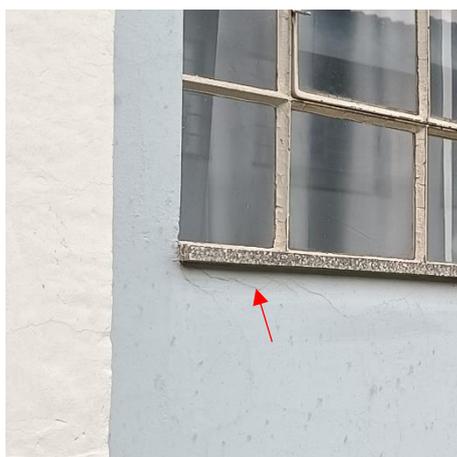
Figura 90: Fissura em quina de esquadria – Fachada J

Fissura nas quinas das esquadrias: Se estendem ao longo das esquadrias encontradas na fachada, porém se comparadas às outras fachadas da edificação, se apresentam em tamanhos e profundidades menores, como mostra a Figura 91 e 92.

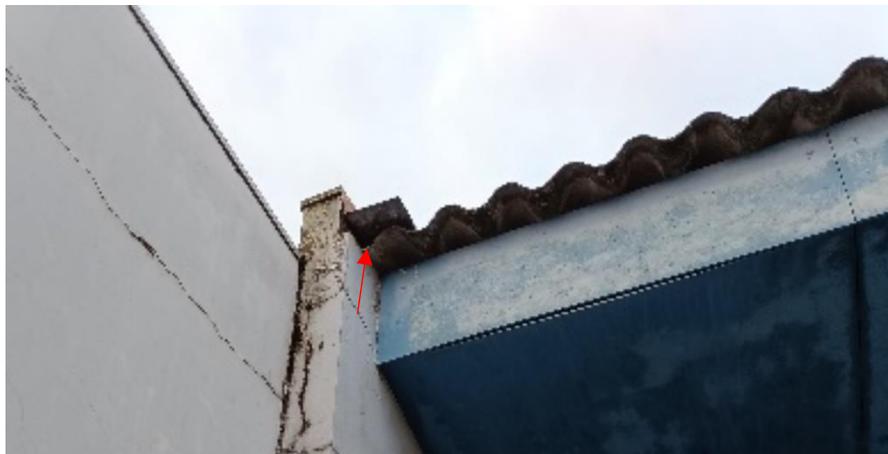
Figura 92: Calha com caimento na alvenaria – Fachada J

Calha com caimento na alvenaria: Esta anomalia se estende por toda a edificação causando problemas sérios com umidade. A Figura 93 mostra como se encontra essa situação na Fachada J.

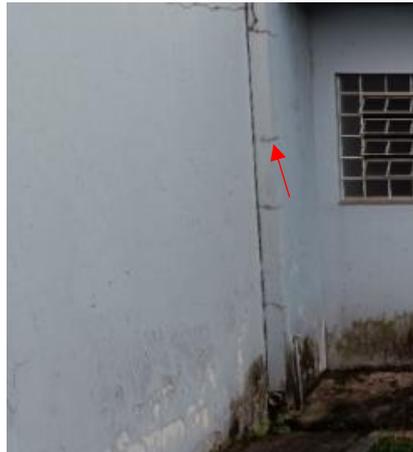
Figura 93: Fissuras sem causa definida pela autora – Fachada J

Fissuras sem causa diagnosticada: Ocorre em um ponto com presença de umidade e nos mesmos locais de fachadas anteriores, como mostra a Figura 94.

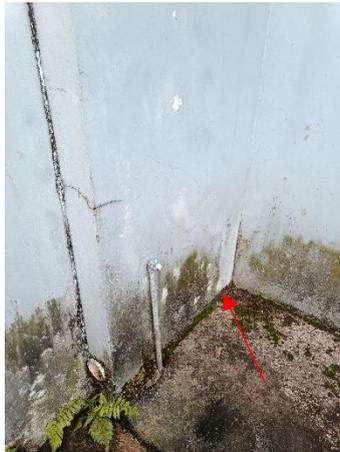
Figura 95: Bolor – Fachada J

Anomalias devido a umidade: Foram identificadas anomalias ocasionadas principalmente pela umidade, como bolor (Figura 96) e infiltração (Figura 97).

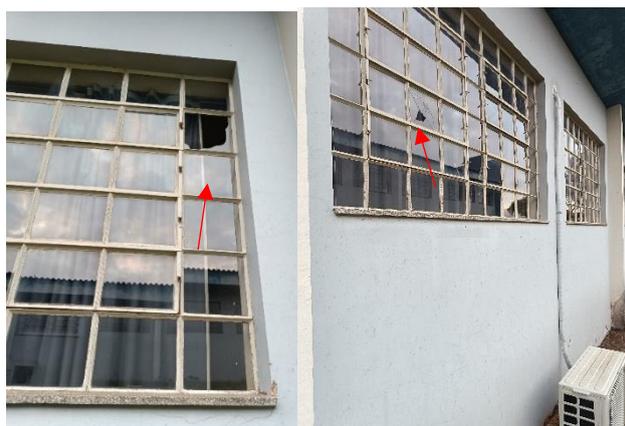
Figura 97: Vidros quebrados nas janelas – Fachada J

Vidro quebrado em esquadria: Possivelmente ocorreram de forma acidental, porém é importante ressaltar a necessidade de manutenções periódicas para sanar problemas como este, que causam desconforto estético aos usuários, além de ser uma porta de entrada para fatores como a chuva, causando futuros problemas dentro das salas de aula. Os vidros quebrados podem ser observados na Figura 98.

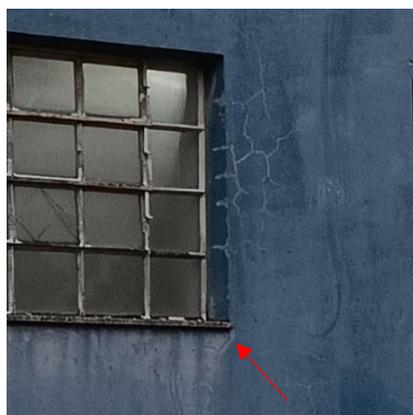
Figura 98: Fissura no canto da esquadria – Fachada K

Fissuras nos cantos das esquadrias: Se caracterizam por fissuras superficiais encontradas nos cantos das janelas pela falta de verga e contra verga. Essa anomalia é recorrente na fachada e pode ser observada na Figura 99.

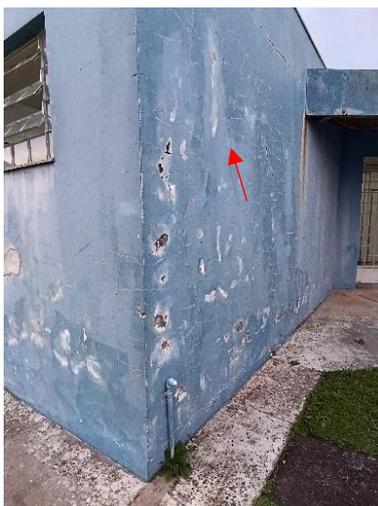
Figura 100: Descamação de revestimento – Fachada K

Anomalias devido a umidade: Foram identificados problemas como descamação do revestimento (Figura 101), eflorescência (Figura 102) e fissuras (Figura 103). Pode-se dizer que no caso das eflorescências embaixo das esquadrias (Figura 102) ocorreram devido à umidade gerada pelo caimento e friso da pingadeira mal executados da esquadria, tornando a região úmida e propensa a essa anomalia.

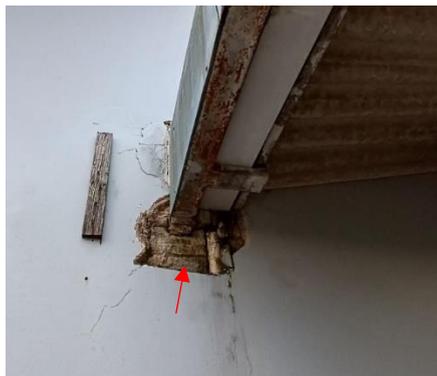
Figura 104: Anomalias sem causa diagnosticada – Fachada K

Fissuras ocasionada por múltiplos fatores: Nesta fachada observou-se anomalias em que não foi possível concluir o que ocasionou tal estado, sendo provavelmente a junção de vários problemas: Drenagem de águas pluviais, área com presença de umidade e alterações depois da construção, como manutenção de algum ponto específico que não foi realizado de maneira adequada, conforme pode ser observado na Figura 105

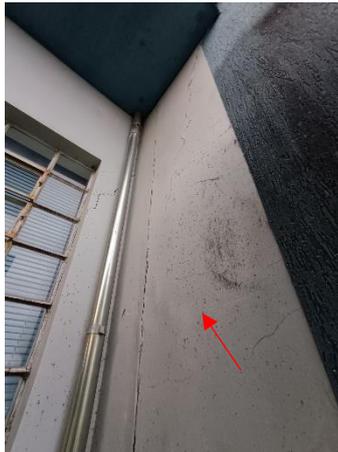
Figura 105: Fissura entre estrutura e alvenaria – Fachada L

Fissura entre estrutura e alvenaria: Foi identificada nas extremidades da fachada, entre o elemento estrutural e de vedação, conforme mostra a Figura 106.

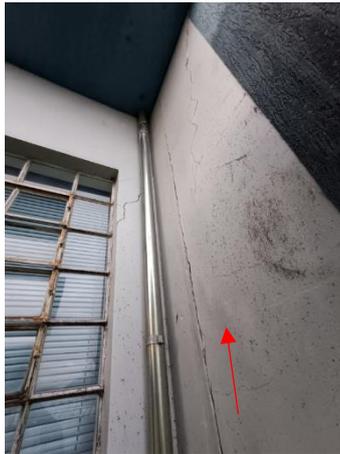
Figura 107: Bolhas no revestimento – Fachada L

Manifestações patológicas provenientes da umidade: A umidade derivada da cobertura provocou o aparecimento de manifestações por umidade, mostradas nas Figuras 108, 109 e 110, respectivas às anomalias de bolhas, bolor e infiltração na fachada L.

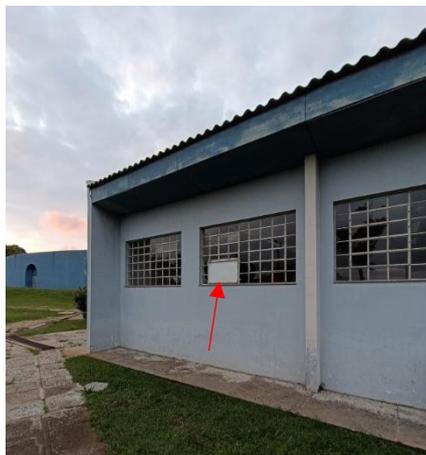
Figura 110: Vidro quebrado – Fachada L

Vidro de esquadria quebrado: Nesta fachada foi possível observar uma parte de uma esquadria quebrada, onde foi colocado um “tampão” temporário para fechar a abertura, conforme mostra a Figura 111.

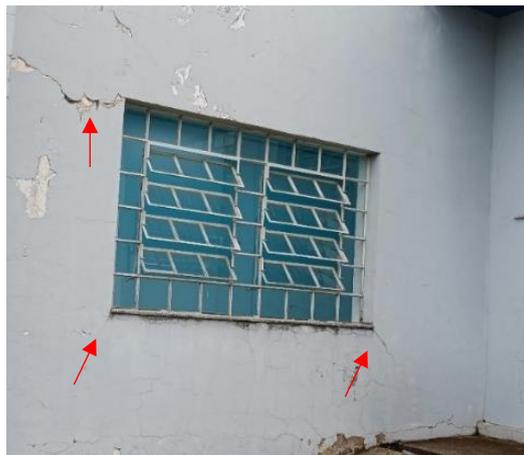
Figura 116: Fissuras nos cantos da janela – Fachada A

Fissuras nos cantos das janelas: Presentes dos cantos da janela existente na fachada, como mostra a Figura 117.

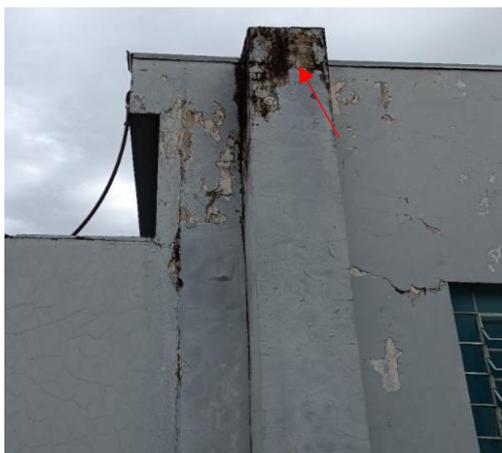
Figura 119: Bolor – Fachada A

Anomalias ocasionadas pela umidade: Esta fachada há forte influência de umidade, ocasionando bolhas, infiltração, descamação no revestimento (Figura 119) e bolor (Figura 120).

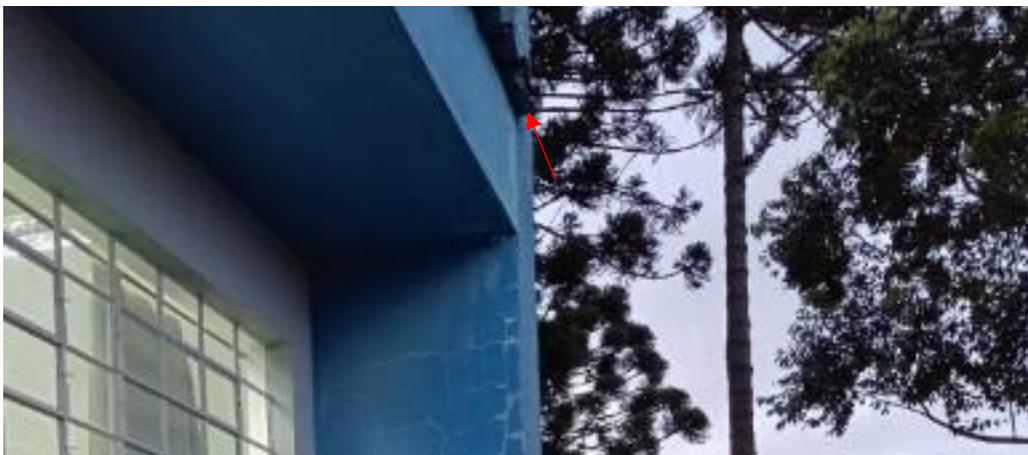
Figura 123: Calha com caimento na alvenaria – Fachada B

Calhas com caimento na alvenaria: Observou-se durante a inspeção predial esse padrão de calhas na cobertura, que causam molhagem e umidade nas alvenarias da edificação (Figura 124).

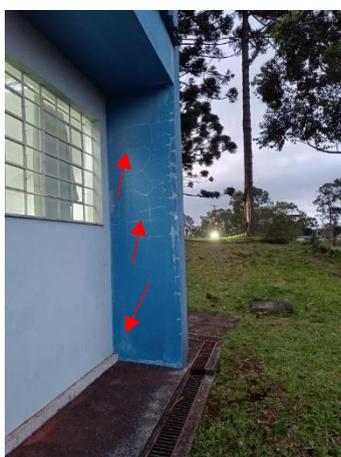
Figura 124: Eflorescência e fissuras mapeadas – Fachada B

Anomalias ocasionadas por umidade: Identificou-se a presença eflorescência e fissuras horizontais, assim como já mencionadas neste trabalho (Figura 125).

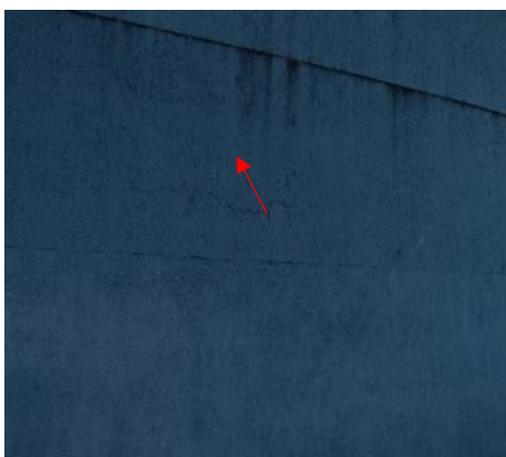
Figura 125: Fissuras mapeadas – Fachada C

Fissuras mapeadas: Encontram-se no revestimento da alvenaria, como ilustra a Figura 126.

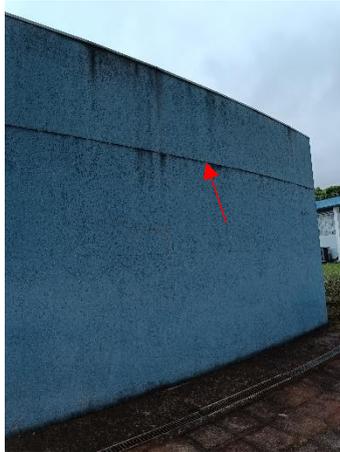
Figura 126: Bolor – Fachada C

Anomalias devido a umidade: Foram identificados problemas como a proliferação de bolor e eflorescência, causados pela molhagem da fachada. Essas anomalias podem ser observadas nas Figuras 127 e 128, respectivamente.

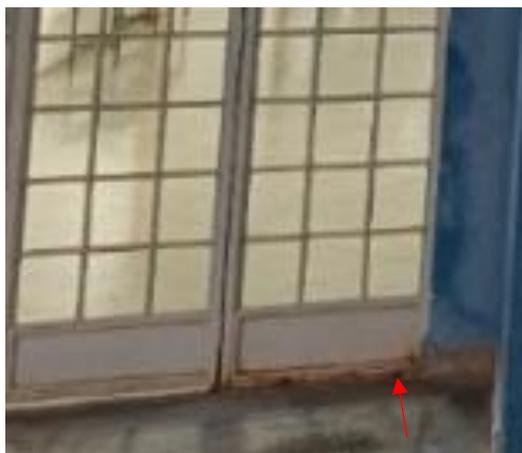
Figura 128: Corrosão da porta metálica – Fachada C

Corrosão de porta: A ação da água e do oxigênio promovem a oxidação das estruturas metálicas. No caso da fachada C essa anomalia foi identificada na parte inferior da porta, próxima ao chão conforme mostra a Figura 129.

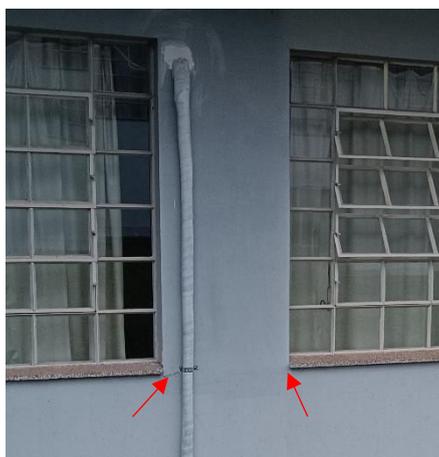
Figura 130: Fissura em canto de janela – Fachada D

Fissuras em canto de janela: A falta de vergas e contra vergas como técnicas construtivas são indispensáveis, pois sua ausência causa problemas como a fissuração das quinas das janelas. Nesta fachada essa anomalia ocorre com frequência ao longo das esquadrias e pode ser observada na Figura 131.

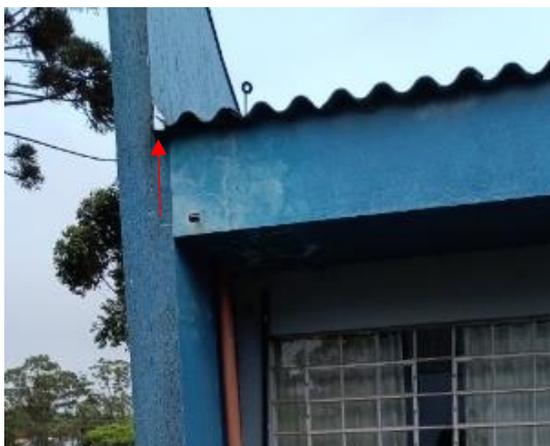
Figura 131: Calha com caimento na alvenaria – Fachada D

Calha com caimento em alvenaria: Foi identificada nas extremidades da fachada, causando problemas pela molhagem nas paredes. A Figura 132 ilustra essa anomalia.

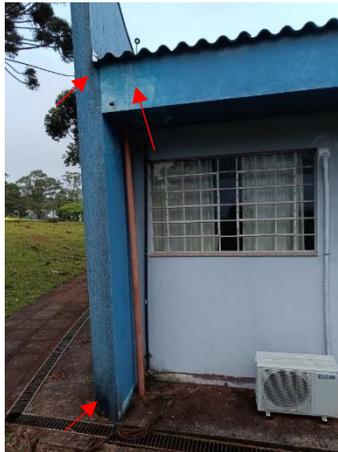
Figura 133: Bolor e eflorescência – Fachada D

Anomalias ocasionadas pela umidade: Foram identificados pontos com a presença de bolor e eflorescência que ocorrem nas extremidades da fachada onde as águas pluviais desaguam das calhas. A Figura 134 apresenta essas anomalias a seguir.

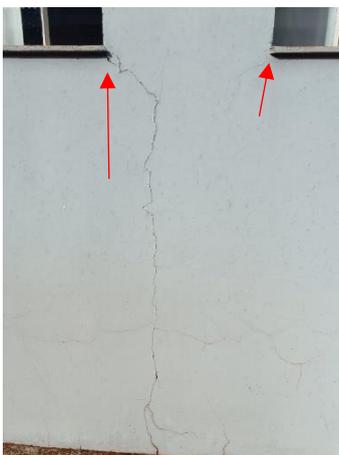
Figura 135: Fachada E – Etapa 2 parte 2

Na fachada E foram identificadas 3 anomalias, das quais uma foi classificada como endógena, a fissura em canto de esquadria (Figura 136).

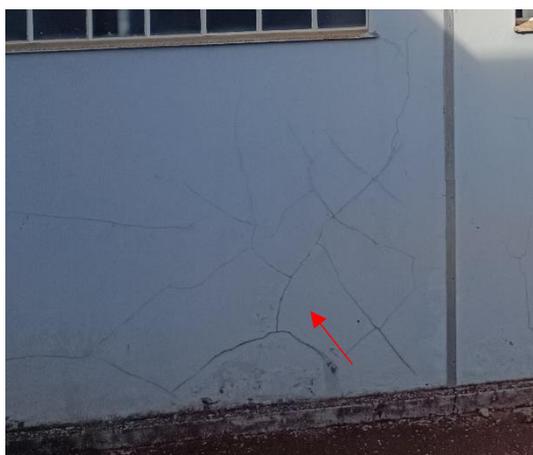
Figura 136: Fissuras mapeadas - Fachada E

As outras duas anomalias diagnosticadas nesta fachada são consideradas exógenas, e ocorrem pela ação de fatores ambientais como o calor e a chuva, ou presença de umidade. Essas anomalias são apresentadas a seguir: Fissuras mapeadas, mostradas na Figura 137 e eflorescência (Figura 138).

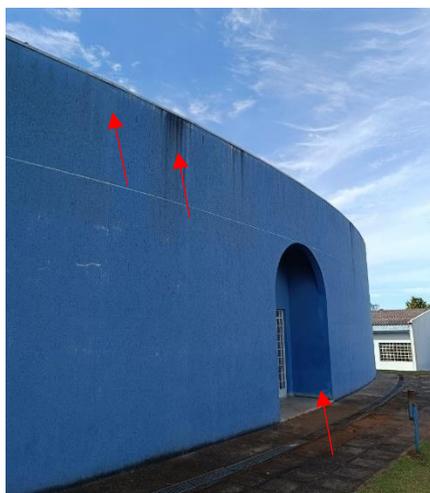
Figura 140: Bolor e eflorescência – Fachada F

Bolor e eflorescência: Causados por pela ação da chuva, foram identificados na fachada F, com baixa frequência. A Figura 141 mostra essas anomalias.

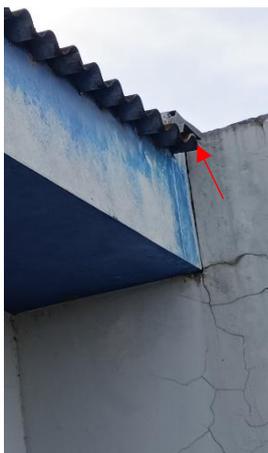
Figura 143: Calha com caimento na alvenaria – Fachada G

Foram identificadas nesta fachada 5 anomalias, das quais duas foram classificadas como endógena: Fissuras em canto de esquadrias, conforme mostra a Figura 143 e calha com caimento na alvenaria Figura 144.

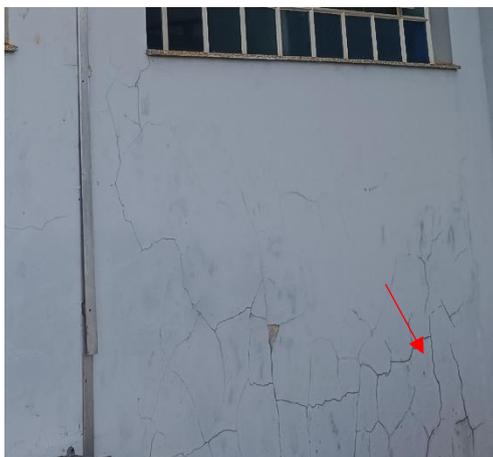
Figura 144: Fissuras mapeadas – Fachada G

E três das anomalias foram classificadas como exógenas: Fissuras mapeadas (Figura 145), eflorescência e descamação do revestimento (Figura 146).

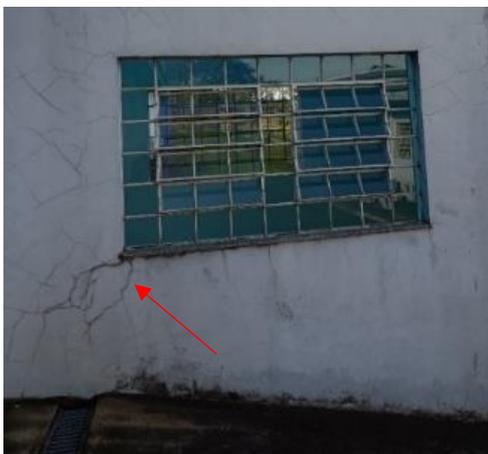
Figura 146: Fissura em canto de esquadria – Fachada H

Nesta fachada foram identificadas 6 anomalias, das quais foram classificadas como endógenas: Fissuras em canto de esquadrias (Figura 147) e Fissuras entre estrutura e alvenaria (Figura 148).

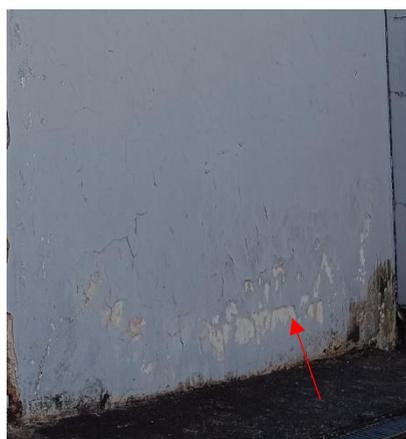
Figura 150: Descamação do revestimento – Fachada H

As outras 4 anomalias foram classificadas como exógenas: Fissuras mapeadas e eflorescência (Figura 149), infiltração e bolor (Figura 150), descamação da pintura (Figura 151).

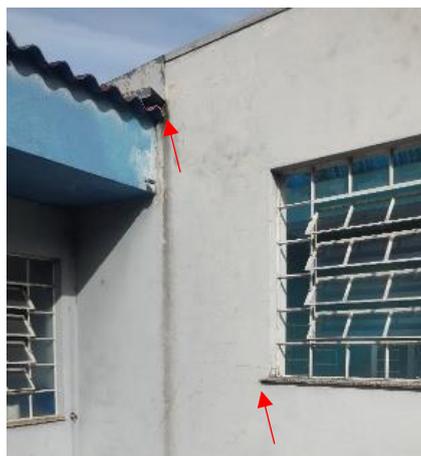
Figura 152: Fissura em canto de esquadria e calha com caimento na alvenaria – Fachada A

Nesta fachada foram encontradas 6 anomalias, das quais 2 são consideradas endógenas: fissuras em canto de esquadria e calha com caimento na alvenaria (Figura 153).

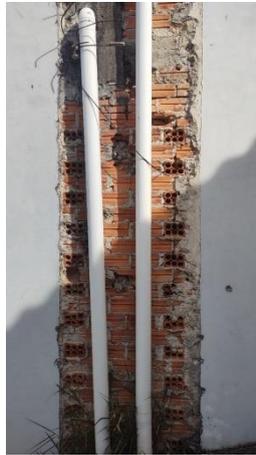
Figura 153: Alvenaria exposta – Fachada A

a manutenções realizadas no prédio para tentar resolver problemas de infiltração na cobertura do prédio, como apresenta a Figura 154.

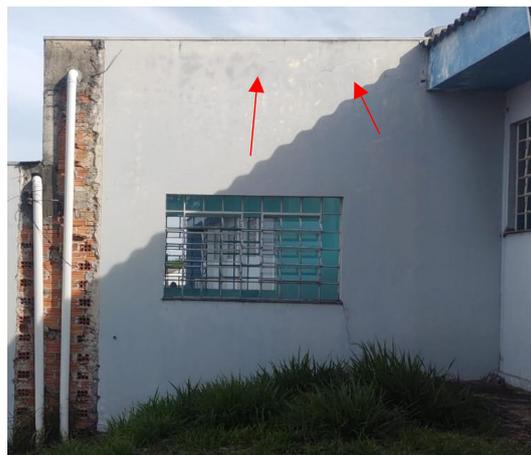
Figura 154: Infiltração e eflorescência – Fachada A

Infiltração e eflorescência: Observa-se que a água atinge a alvenaria através da parte superior, sendo problemas na cobertura uma justificativa para a causa de umidade nas paredes da edificação e conseqüentemente, das anomalias. A Figura 155 amostra as anomalias descritas.

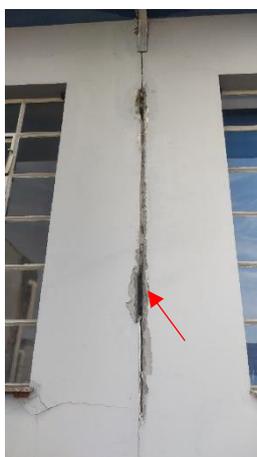
Figura 156; Fissura por falta de junta de dilatação – Fachada B

Fissura em junta de dilatação: Foi possível concluir através da inspeção predial que na região, conforme mostra a Figura 157, deveria existir uma junta de dilatação que permitisse que os materiais trabalhassem. Sua ausência acabou ocasionando o processo de fissuração, causando desconforto estético aos usuários e tornando o local um acesso para agentes agressivos que podem danificar a edificação.

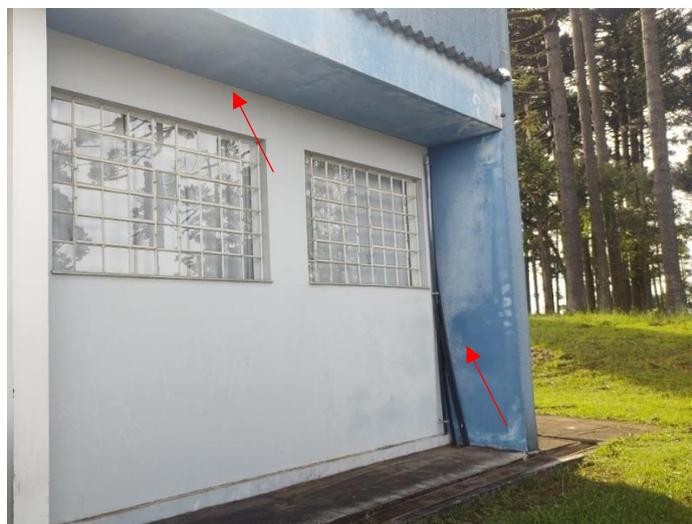
Figura 159: Eflorescência – Fachada B

Eflorescência: Ocorre devido o processo de molhagem da alvenaria, concluindo através da inspeção que se repete no mesmo local de paredes da Etapa 1 e Etapa 2 parte 1 e possivelmente por problemas de estanqueidade da cobertura, pois esse processo também é percebido no forro. Esta anomalia pode ser observada na Figura 160.

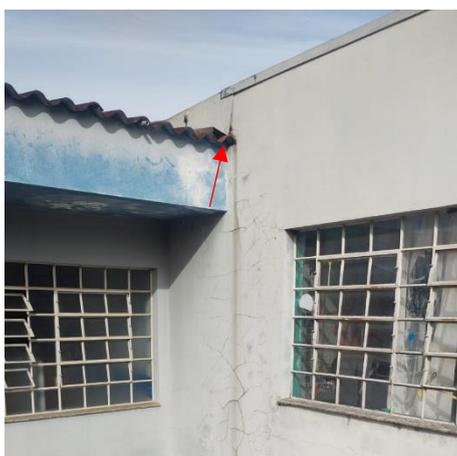
Nesta fachada foram identificadas 3 anomalias, das quais duas foram consideradas como endógenas: Fissuras em canto de esquadrias (Figura 165) e calha com caimento na alvenaria (Figura 166).

Figura 165: Calha com caimento na alvenaria - Fachada D

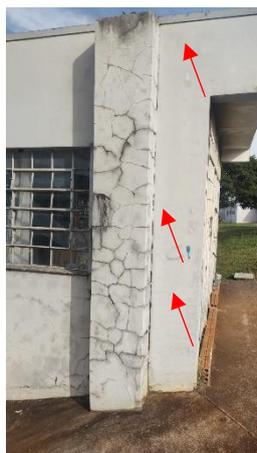
As anomalias classificadas como exógenas nesta fachada são as fissuras mapeadas e bolor (Figura 167).

Figura 166: Fissuras mapeadas e bolor - Fachada D

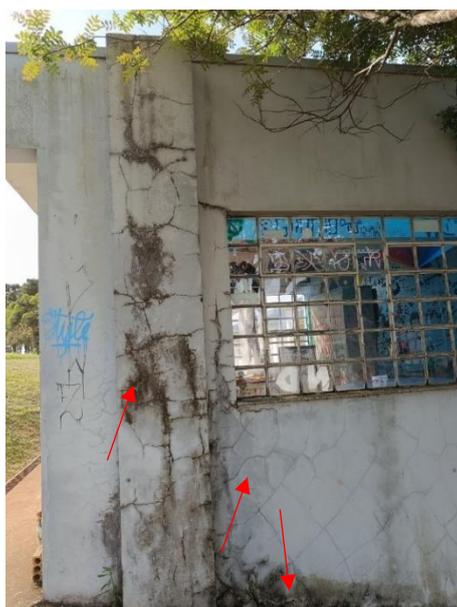
Anomalias provenientes da umidade: São elas: Infiltração, eflorescência e bolor (Figura 172 e 173), comumente encontradas na edificação, principalmente nas extremidades das fachadas na parte superior, onde há molhagem através da cobertura e através do solo.

Figura 172: Bolor e umidade - Fachada E

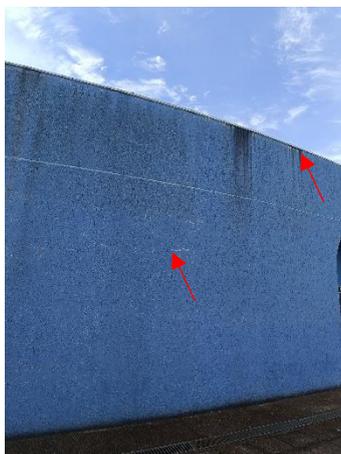
Nesta fachada foram identificadas 4 anomalias consideradas exógenas: Fissuras mapeadas, bolor e eflorescência. Essas anomalias são apresentadas nas Figuras 175 e 176.

Figura 174: Fissuras mapeadas e bolor - Fachada F

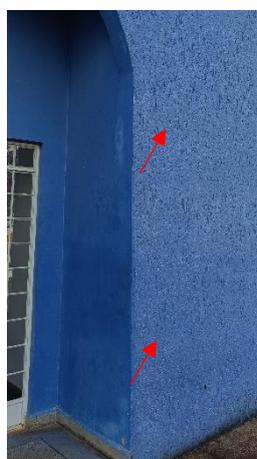
Figura 175: Eflorescência - Fachada F

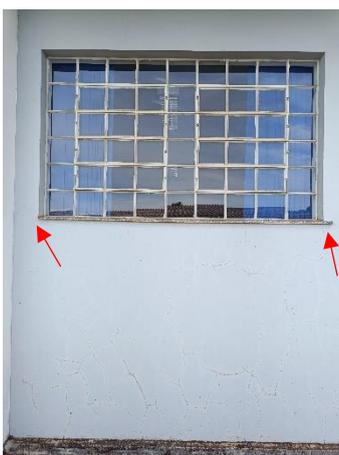
Fissuras em canto de esquadria: A Figura 178 mostra essa condição na fachada G. Foi possível identificar sua ocorrência ao longo das esquadrias da fachada, porém inicialmente.

Figura 177: Fissuras em canto de esquadria - Fachada G

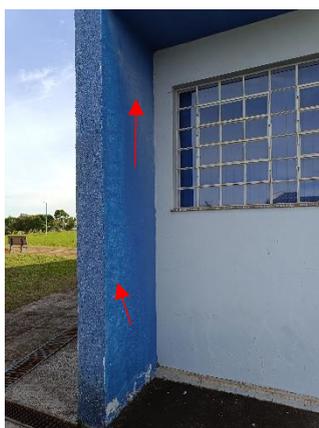
Também foram identificadas 4 anomalias consideradas exógenas: Fissuras mapeadas, bolor, eflorescência e descamação do revestimento. Essas anomalias são apresentadas na Figura 179 e 180. Foi possível verificar a baixa ocorrência dessas anomalias nesta fachada.

Figura 179: Eflorescência - Fachada G

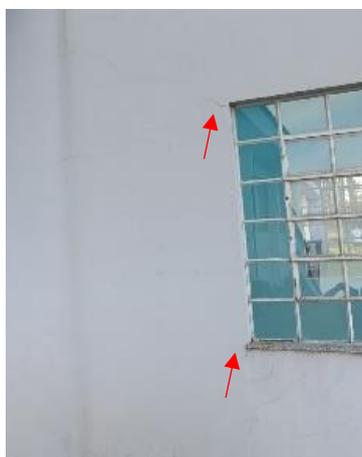
Fissuras em canto de esquadrias: Ocorre na superfície do revestimento, conforme mostra a Figura 182.

Figura 181: Fissuras em canto de esquadria - Fachada H

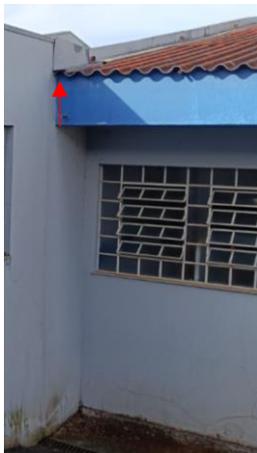
Tubulação aparente de água pluvial: Pôde-se observar que esta anomalia se trata de uma alteração recente na tentativa de sanar problemas relacionados à drenagem de águas pluviais desta etapa da edificação, uma vez que não existem calhas nesta parte da cobertura (fato que pode ser comprovado pelas imagens realizadas pelo drone e observado na Figura 183), porém se trata

de uma anomalia endógena o fato de não ter sido previsto ainda em projeto uma solução para a drenagem de águas pluviais.

Figura 182: Cobertura sem calha - Fachada H

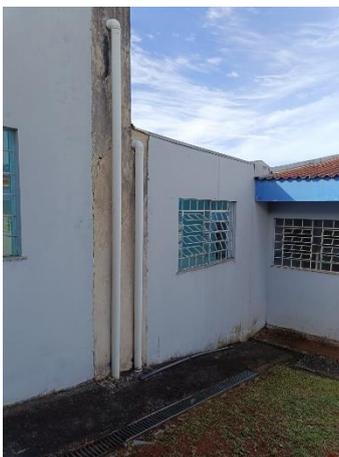
Isso acabou provocando uma série de anomalias relacionadas à umidade, que posteriormente com a ação de reparo acabou fugindo do padrão arquitetônico da edificação, tornando desagradável esteticamente, porém melhorando a questão da drenagem (Figura 184).

Figura 183: Drenagem de águas pluviais aparente - Fachada H

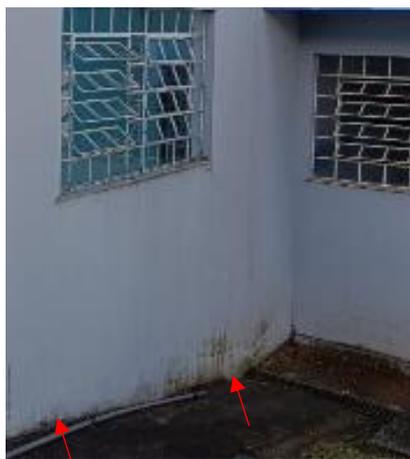
Anomalias devido a umidade: Observou-se pontos com bolor e descamação da pintura. (Figura 185).

Figura 184: Bolor e descamação da pintura - Fachada H

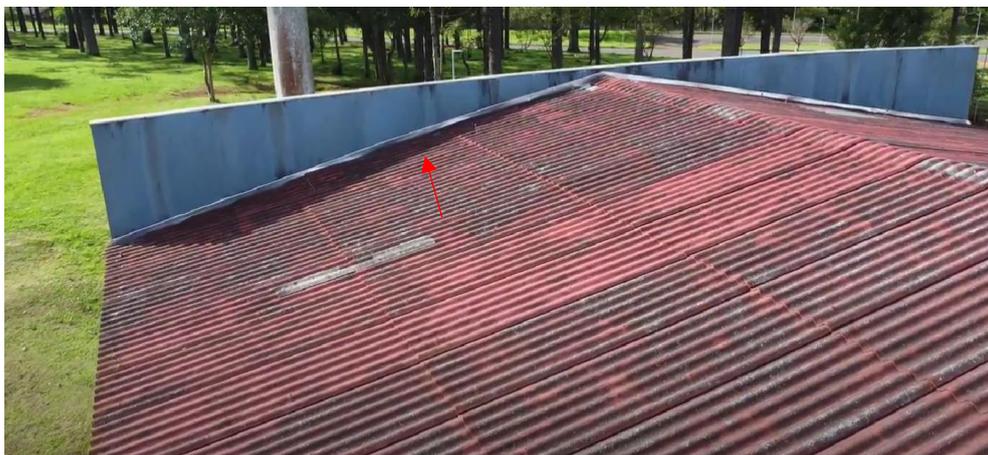
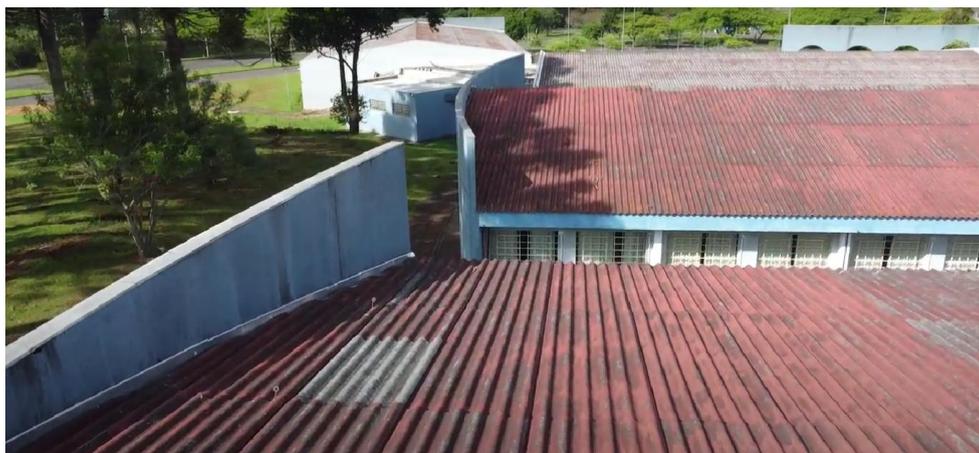
- Áreas sem a presença de calhas para drenagem de águas pluviais na Etapa 2 parte 2 da Central de Salas (Figura 189 e 190).

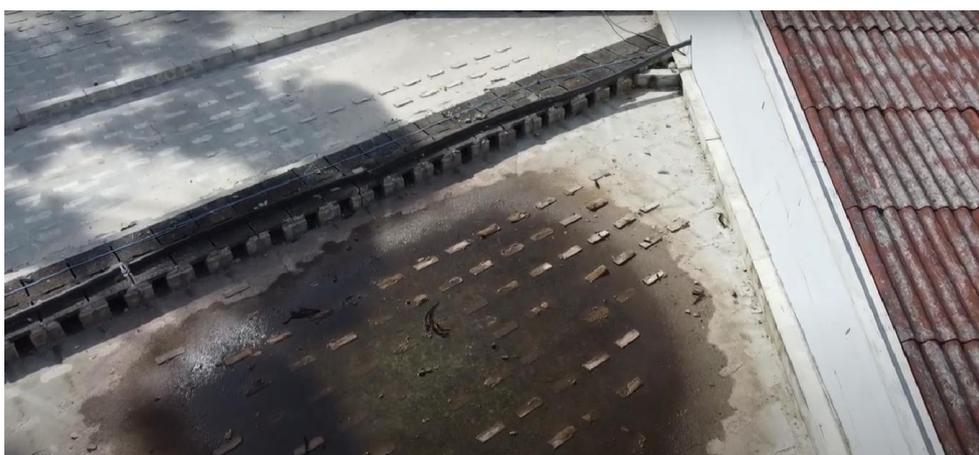
- Pontos onde há aglomeração de água após a chuva (Figura 191)

Figura 190: Poças de água na cobertura - Etapa 1

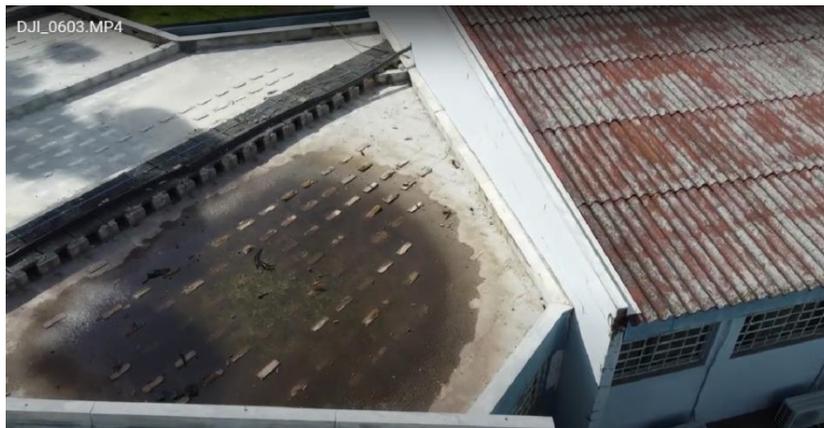
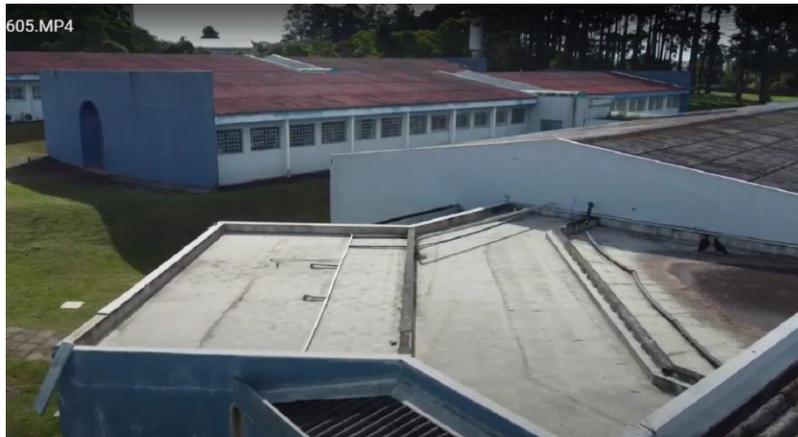
É possível verificar através das Figuras 192 e 193 que a área onde há concentração de água refere-se às extremidades entre as fachadas A e B da Etapa 1 da Central de Salas, onde a ocorrência de anomalias originadas pela umidade é intensa. Na Figura 194 a fachada A está representada para melhor entendimento do problema.
