UNIVERSIDADE ESTADUAL DE PONTA GROSSA
SETOR DE ENGENHARIA, CIÊNCIAS AGRÁRIAS E DE TECNOLOGIA
DEPARTAMENTO DE ENGENHARIA CIVIL

INSPEÇÃO PREDIAL E DIAGNÓSTICO DA FACHADA DA CENTRAL DE SALAS
DA UEPG

Trabalho apresentado à disciplina de OTCC como requisito parcial para a obtenção do título de Bacharelado em Engenharia Civil, da Universidade Estadual de Ponta Grossa.

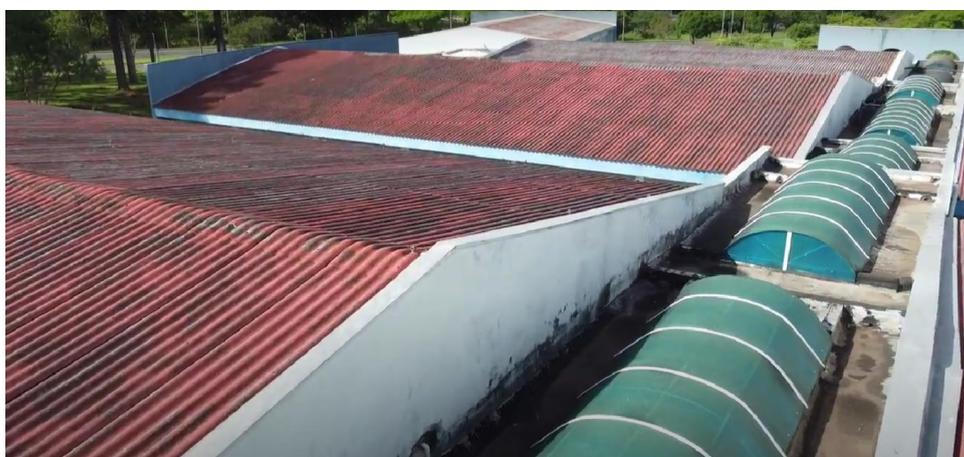
- No que se refere a parte de ligação entre os prédios da Central de Salas (Figura 195) é possível observar anomalias como bolor, poças de água, degradação do concreto, fissuras, conforme as Figuras 196 e 197. Além disso, a parte central também é composta por uma cobertura de policarbonato, que acaba gerando uma melhor iluminação para a Central de Salas, contudo esta provocou diversos problemas de infiltração para o prédio.
