UNIVERSIDADE ESTADUAL DE PONTA GROSSA
SETOR DE ENGENHARIA, CIÊNCIAS AGRÁRIAS E TECNOLOGIA
DEPARTAMENTO DE ENGENHARIA CIVIL

**APERFEIÇOAMENTO DE SISTEMA COMPUTACIONAL DE REGISTRO DE
DEFEITOS DE PAVIMENTOS**

Trabalho apresentado à disciplina de OTCC como requisito parcial para a obtenção do título de Bacharelado em Engenharia Civil, da Universidade Estadual de Ponta Grossa.

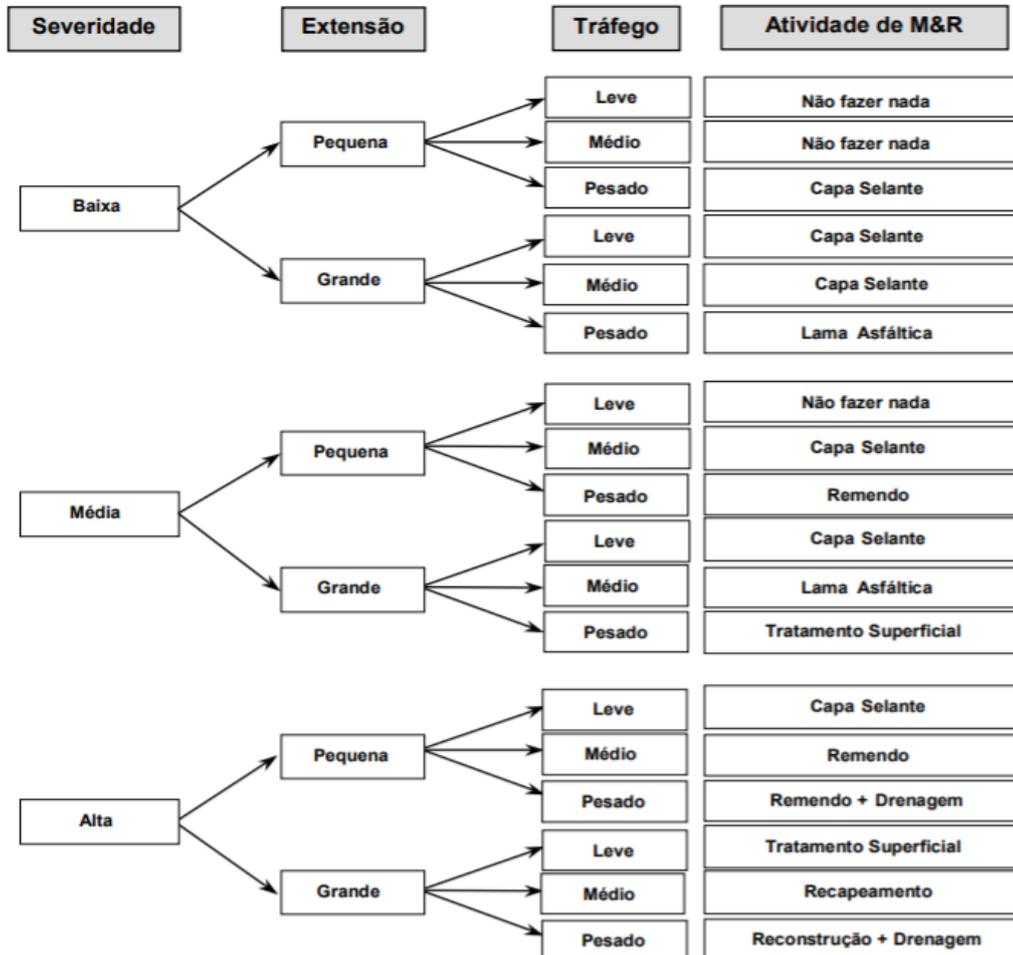
decisões de sequenciamento (SILVA *et al.*, 2008, p. 81). A Figura 1 é um exemplo de árvore de decisão para trincas por fadiga do revestimento.

Figura 1 – Exemplo de árvore de decisão para trincas por fadiga do revestimento

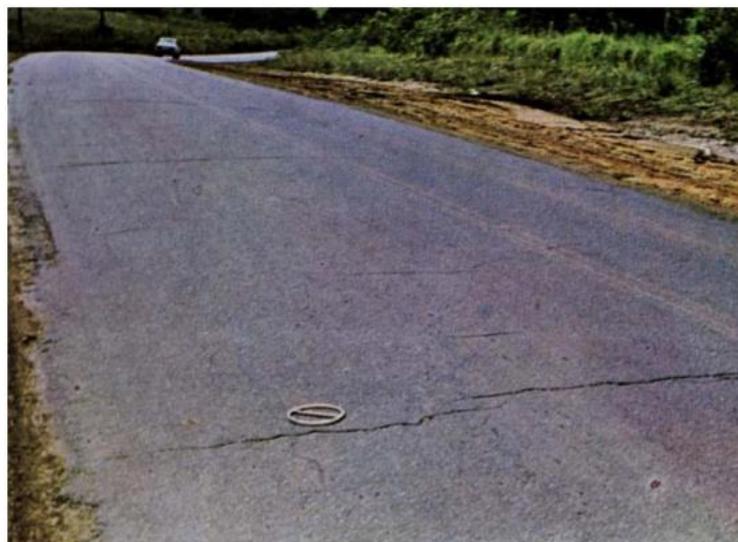
A trinca transversal apresenta direção ortogonal ao eixo da via e quando possuem até 100 centímetros são denominadas curtas e quando possuem uma extensão superior a 100 centímetros são denominadas longas (DNIT, 2003, p. 2).

Essa trinca está associada à contração térmica do revestimento e hidráulica das outras camadas. O ingresso de águas e a ação do tráfego aceleram o processo de deterioração da mesma (DNIT, 2005b; FERNANDES JR.; ODA; ZERBINI, 1999). A Figura 2, retirada da Norma DNIT 005/2003 – TER – Defeitos nos Pavimentos Asfálticos Flexíveis, ilustra uma trinca isolada transversal.

Figura 2 – Trinca isolada transversal

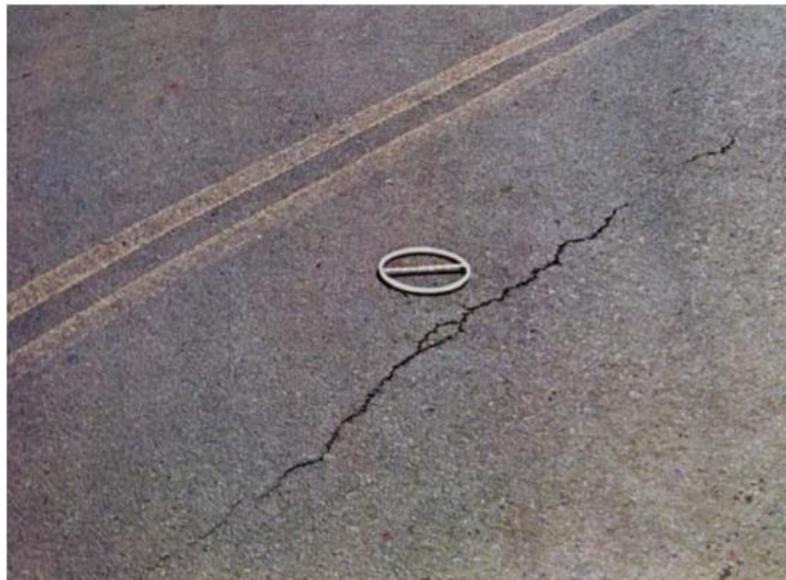
A trinca longitudinal apresenta direção paralela ao eixo da via, quando possuem até 100 centímetros são denominadas curtas e quando possuem uma extensão superior a 100 centímetros são denominadas longas (DNIT, 2003, p. 2).

Essa trinca está associada a falhas executivas, envelhecimento do ligante asfáltico, recalques diferenciais e podem surgir junto à trilha de roda ou como falha de juntas longitudinais de diferentes frentes de compactação. O ingresso de águas e a ação do tráfego aceleram o processo de deterioração da mesma (BERNUCCI *et al.*, 2010; DNIT, 2005b). A Figura 3, retirada da Norma DNIT 005/2003 – TER – Defeitos nos Pavimentos Asfálticos Flexíveis, ilustra uma trinca isolada longitudinal.

Figura 3 – Trinca isolada longitudinal

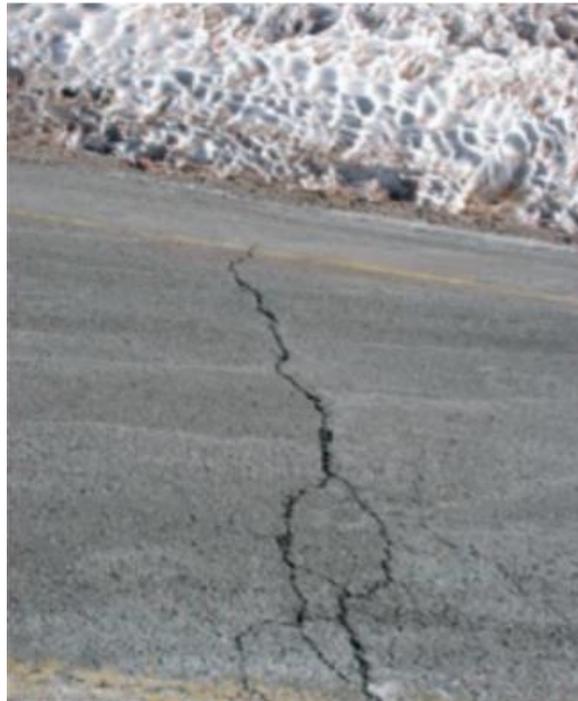
A trinca isolada de retração é atribuída aos fenômenos de retração térmica. Esse tipo de trinca pode estar associado à trinca transversal ou longitudinal fora das trilhas de roda (DNIT, 2003; MACHADO, 2013). A Figura 4 ilustra uma trinca de retração térmica causada por baixas temperaturas.

Figura 4 – Trinca de retração térmica

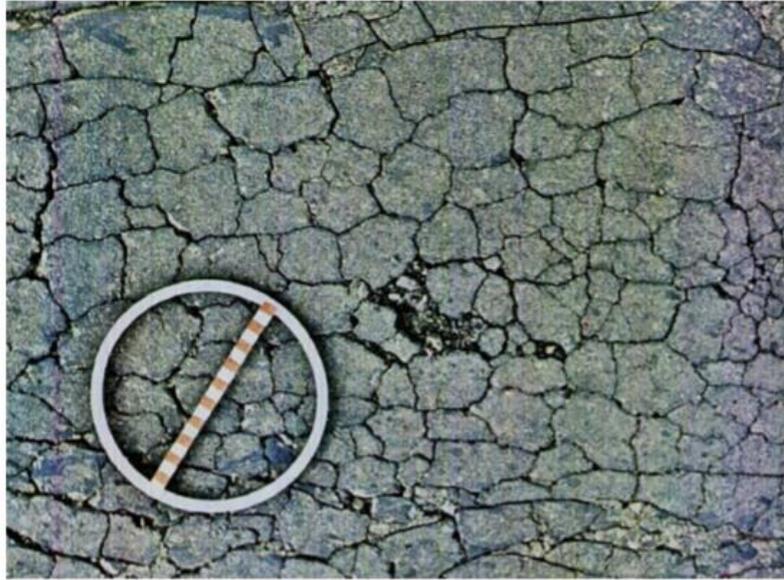
A trinca interligada do tipo couro de jacaré ou por fadiga é um conjunto de trincas interligadas sem direções, semelhante à aparência do couro de jacaré. Esse defeito ocorre quando o pavimento, submetido às repetidas aplicações de cargas, devido à ação do tráfego e chega ao limite de sua capacidade de resistir à tração e, as condições ambientais podem acelerar o início e a propagação das trincas (DNIT, 2003, 2005b).

Esse tipo de trincamento inicia na face inferior do revestimento ou da base estabilizada, onde ocorrem as maiores tensões de tração geradas pela ação do tráfego. A partir da face inferior do revestimento, as trincas começam a se propagar para a superfície, formando as trincas couro de jacaré (DNIT, 2005b, p. 378). A Figura 5, retirada da Norma DNIT 005/2003 – TER – Defeitos nos Pavimentos Asfálticos Flexíveis, ilustra uma trinca interligada tipo couro de jacaré.

Figura 5 – Trinca interligada tipo jacaré

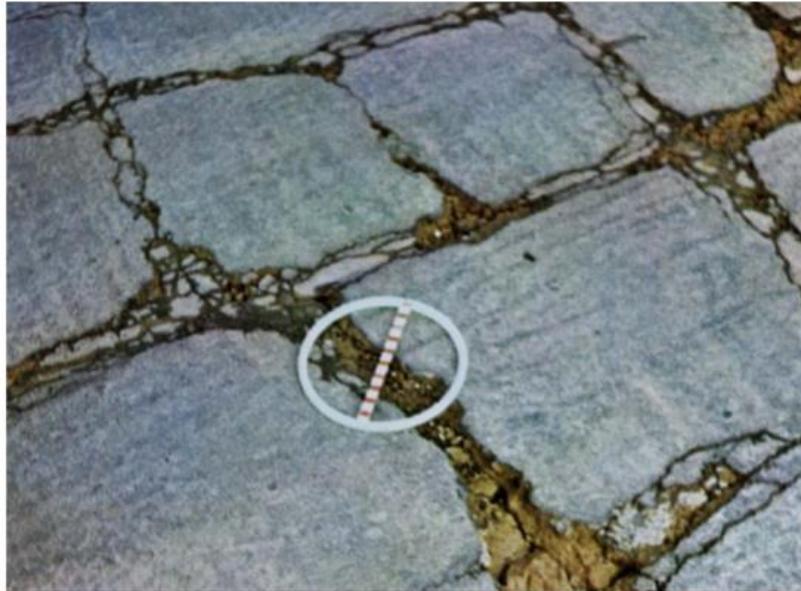
A trinca em bloco é identificada pela configuração de blocos, com lados bem definidos, em formato aproximadamente retangular, formando blocos de vários tamanhos, podendo, ou não, apresentar erosão acentuada nas bordas. À medida que os blocos se deterioram, sofrem uma redução nas suas dimensões (DNIT, 2003, 2005b).

Esse defeito pode ser causado por contrações na mistura asfáltica, em função da alternância térmicas nas camadas superficiais ou resultante da variação no teor de umidade nas camadas inferiores. A verificação desse defeito, geralmente, evidencia que o ligante asfáltico perdeu consideravelmente sua característica elástica (DNIT, 2003, 2005b; MACHADO, 2013). A Figura 6, retirada da Norma DNIT 005/2003 – TER – Defeitos nos Pavimentos Asfálticos Flexíveis, ilustra uma trinca interligada tipo bloco.

Figura 6 – Trinca interligada tipo bloco

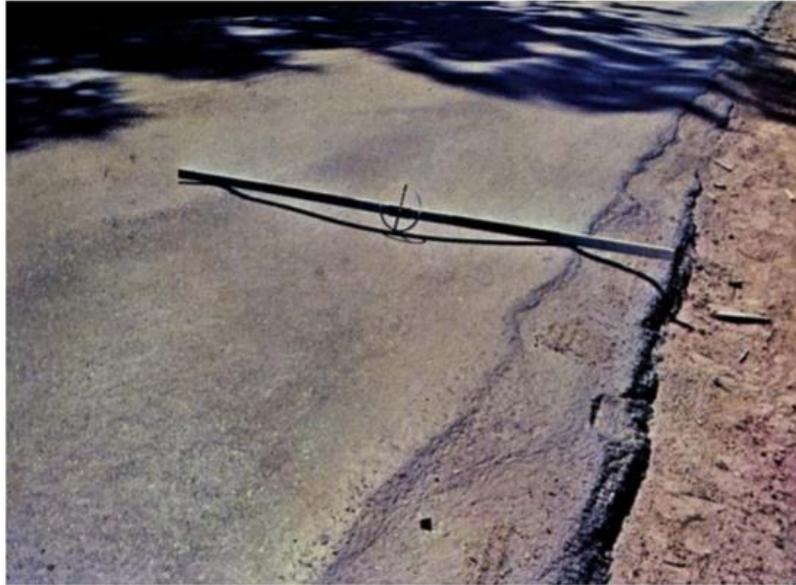
trilha de roda (DNIT, 2003, p. 3). A Figura 7, retirada da Norma DNIT 005/2003 – TER – Defeitos nos Pavimentos Asfálticos Flexíveis, ilustra um afundamento de trilha de roda.

Figura 7 – Afundamento plástico de trilha de roda

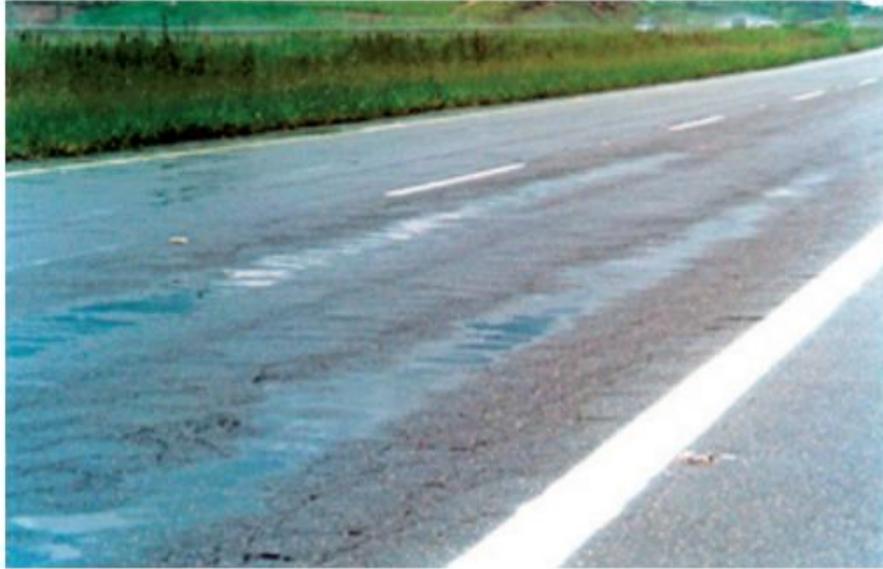
As causas do afundamento por consolidação podem estar relacionadas a compactação insuficiente de uma ou mais camadas durante a construção e enfraquecimento de uma ou mais camadas devido a infiltração de água (DNIT, 2005b, p. 380).

Quando o afundamento tem até 6 metros de extensão são chamados de consolidação local; quando maiores que 6 metros são chamados de consolidação na trilha de roda (DNIT, 2003, p. 3). A Figura 8 ilustra esse defeito.

Figura 8 – Afundamento por consolidação em trilha rodas

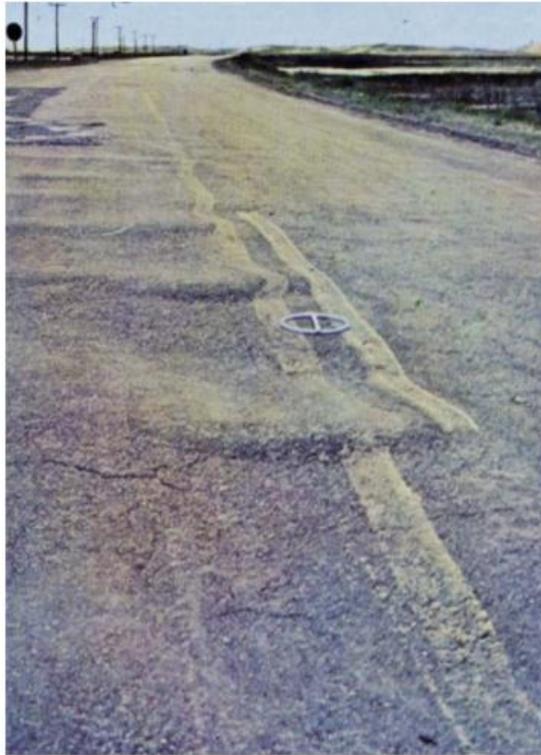
De acordo com o manual de restauração de pavimentos asfálticos do DNIT (2006a), a ondulação ou corrugação pode ser causada pela instabilidade da mistura betuminosa da camada de revestimento e/ou a base de um pavimento, pelo excesso de umidade das camadas subjacentes, pela contaminação da mistura asfáltica, pela retenção de água na mistura asfáltica e por falhas de imprimação da base. A Figura 9, retirada da Norma DNIT 005/2003 – TER – Defeitos nos Pavimentos Asfálticos Flexíveis, ilustra esse defeito.

Figura 9 – Ondulação

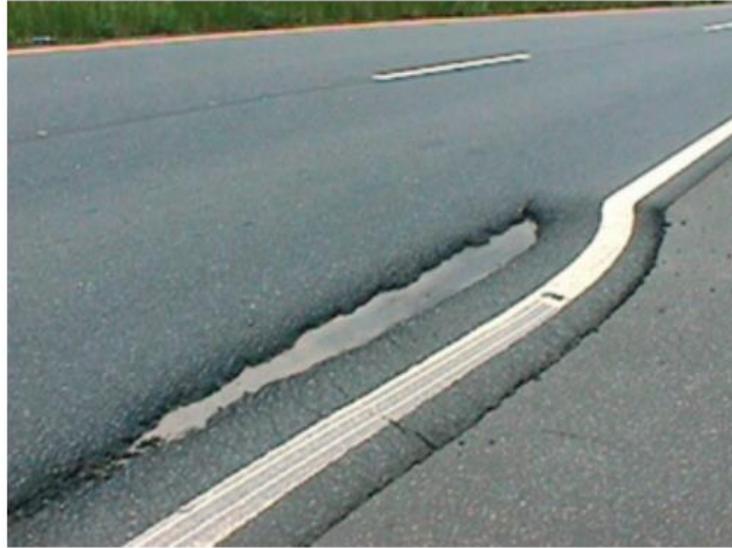
Esse defeito é caracterizado inicialmente por trincas em forma de meia-lua ocorrentes nos locais de aplicação do esforços de tração das cargas de roda e, com o tempo, surge o escorregamento do revestimento ou capa asfáltica, promovendo a exposição das camadas inferiores do pavimento (DNIT, 2005b, p. 382).

De acordo com o manual de restauração de pavimentos asfálticos do DNIT (2006a), o escorregamento pode ser causado pela ligação inadequada entre o revestimento e a camada sobre a qual ele se apoia, a falta de inércia do revestimento asfáltico em virtude de sua reduzida espessura e pela fluência plástica do revestimento em temperaturas elevadas. A Figura 10 ilustra o escorregamento do revestimento.

Figura 10 – Escorregamento

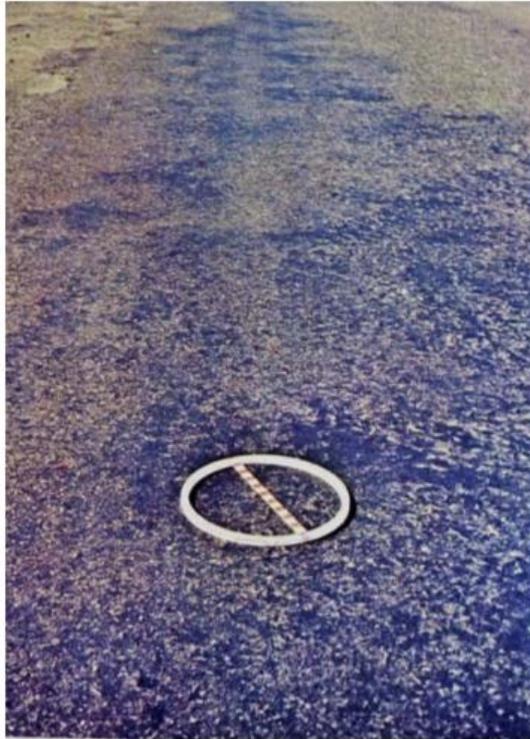
De acordo com SHRP (1993, *apud* FERNANDES JR.; ODA; ZERBINI, 1999, p. 7) a severidade desse defeito é considerada baixa quando existe uma mudança de coloração em relação ao restante do pavimento devido ao excesso de asfalto; média quando há perda de textura superficial; e alta, quando houver aparência brilhante, marcas de pneus evidentes em tempo quente. A Figura 11, retirada da Norma DNIT 005/2003 – TER – Defeitos nos Pavimentos Asfálticos Flexíveis, ilustra a exsudação em um pavimento.

Figura 11 – Exsudação

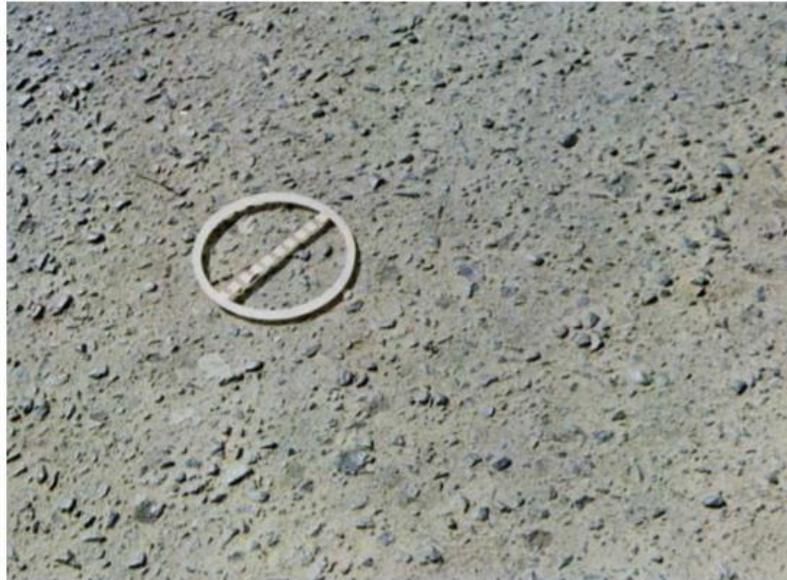
De acordo com SHRP (1993, *apud* FERNANDES JR.; ODA; ZERBINI, 1999, p. 7) a severidade desse defeito é baixa no início do desgaste, quando ocorre a perda do agregado miúdo; média, quando a textura superficial se torna áspera, com perda de agregado miúdos e de alguns graúdos; e alta, quando a textura superficial se torna muito áspera, com perda de agregado graúdo. A Figura 12, retirada da Norma DNIT

005/2003 – TER – Defeitos nos Pavimentos Asfálticos Flexíveis, ilustra um pavimento com desgaste.

Figura 12 – Desgaste

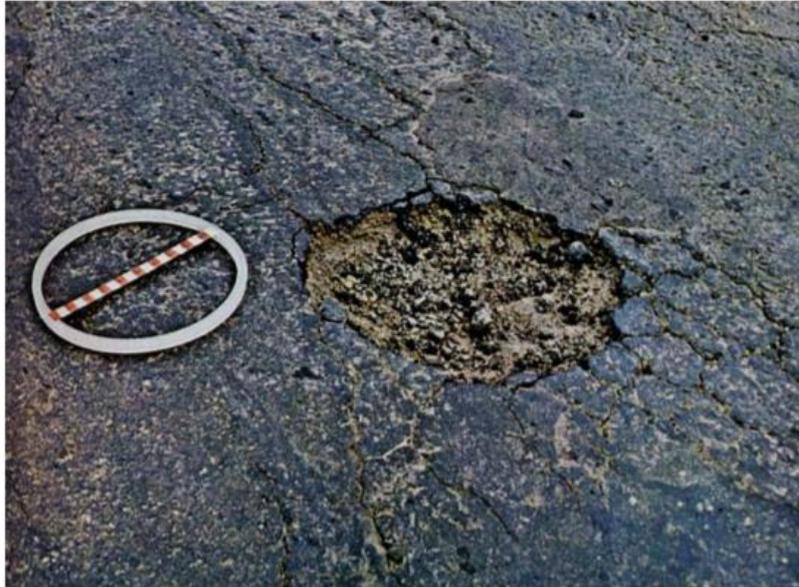
Panela ou buraco é definido como uma cavidade que se forma no revestimento podendo alcançar as camadas inferiores do pavimento, resultante da desintegração localizada, sob ação do tráfego e em presença de água. A fragmentação é causada por trinca por fadiga ou desgaste, que com a ação do tráfego causa a remoção localizada de parte do revestimento (DNIT, 2003; FERNANDES JR.; ODA; ZERBINI, 1999).

50 mm; e alta; quando a cavidade tem profundidade superior a 50 mm. A Figura 13, retirada da Norma DNIT 005/2003 – TER – Defeitos nos Pavimentos Asfálticos Flexíveis, ilustra esse defeito.

Figura 13 – Panela

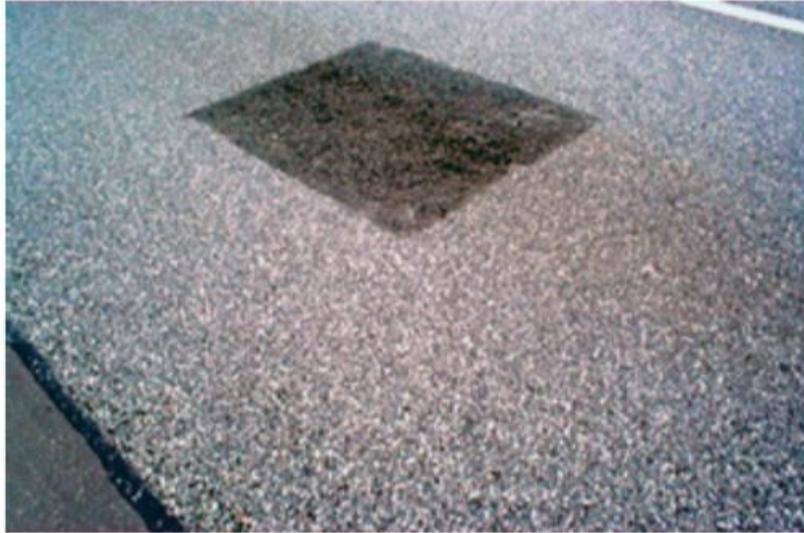
A Figura 14 e a Figura 15 ilustram um remendo bem executado e um remendo mal executado respectivamente.

Figura 14 – Remendo bem executado

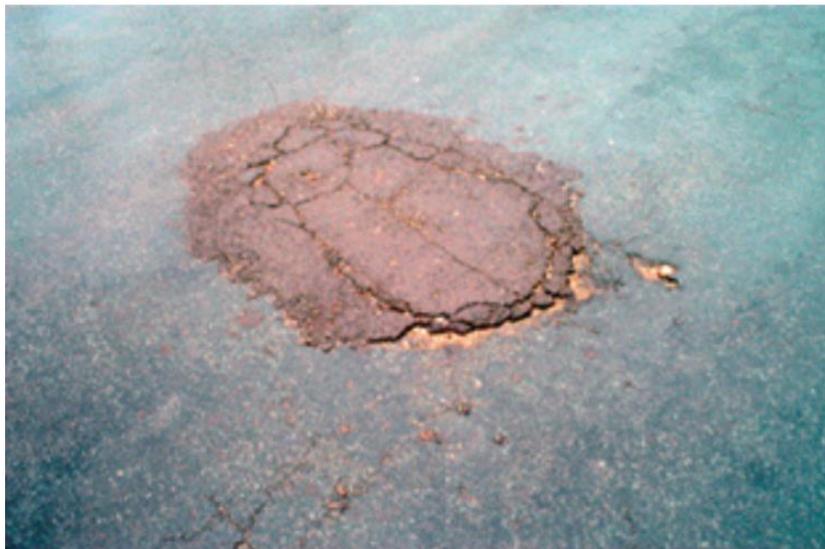
Figura 15 – Remendo mal executado

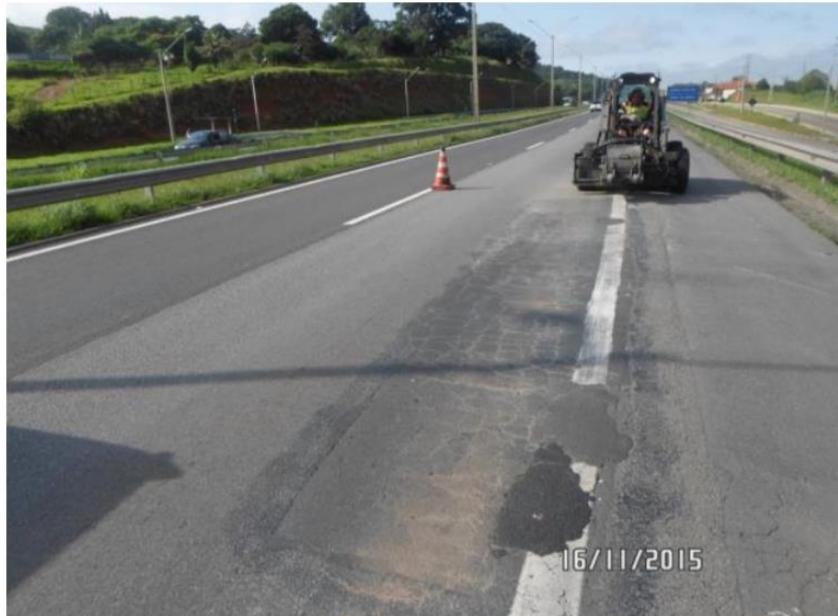
A Figura 16, a Figura 17, a Figura 18, a Figura 19 e a Figura 20 exemplificam a aplicação da técnica de remendo.

Figura 16 – Seleção do segmento comprometido

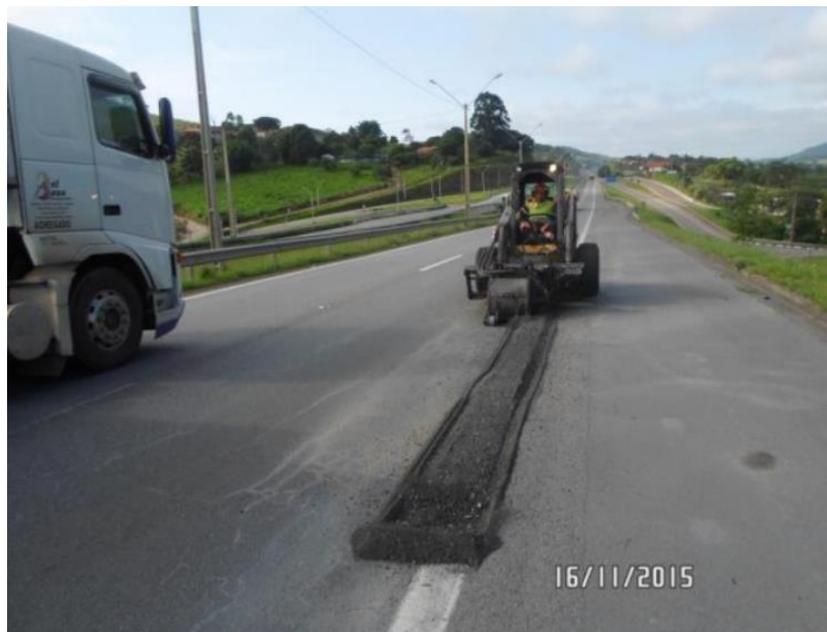
Figura 17 – Fresagem do pavimento

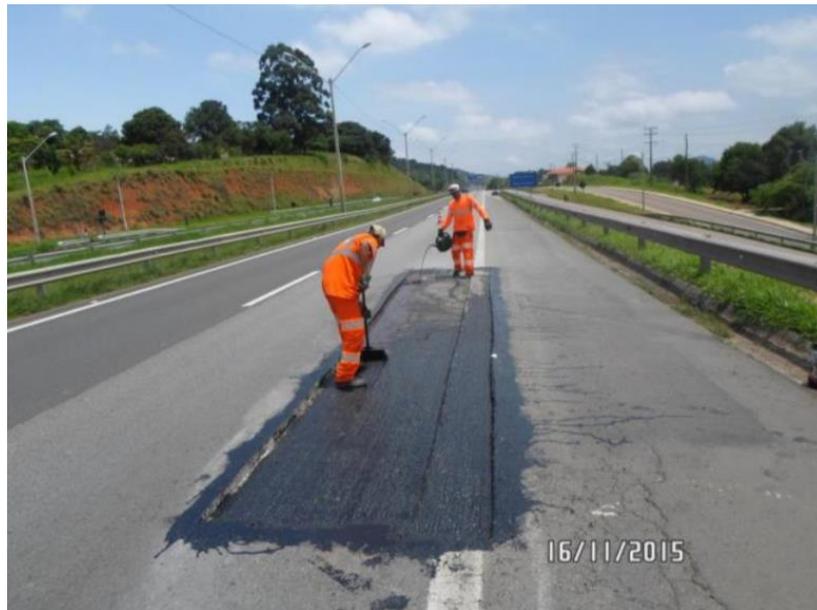
Figura 18 – Aplicação da pintura de ligação

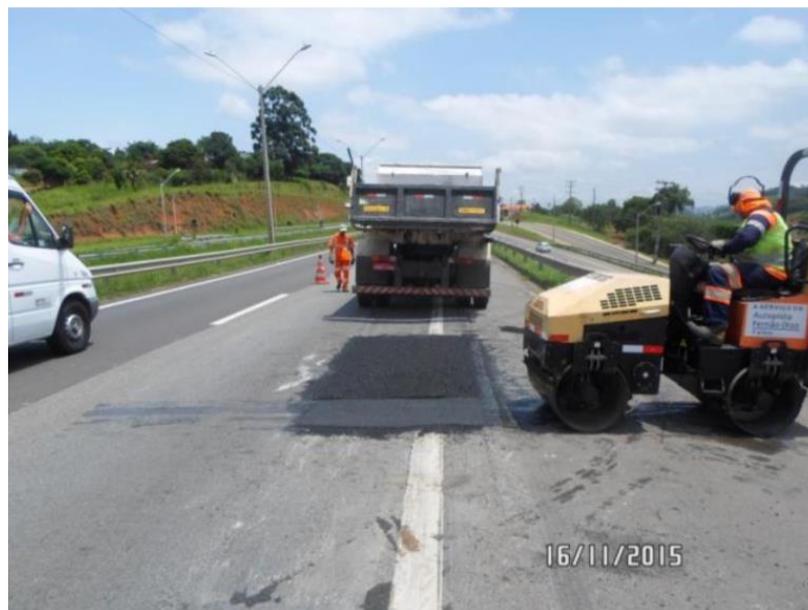
Figura 19 – Compactação da mistura asfáltica

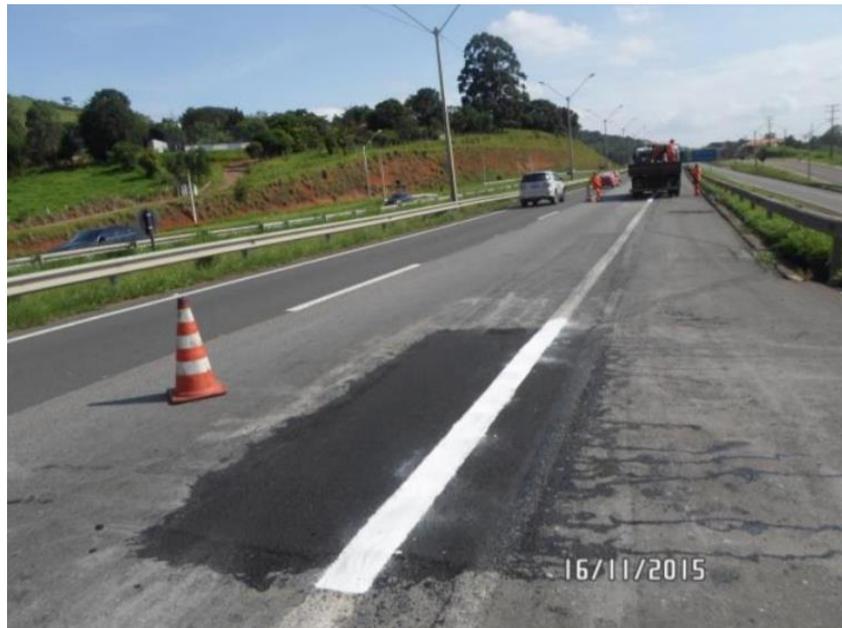
Figura 20 – Acabamento final e sinalização horizontal

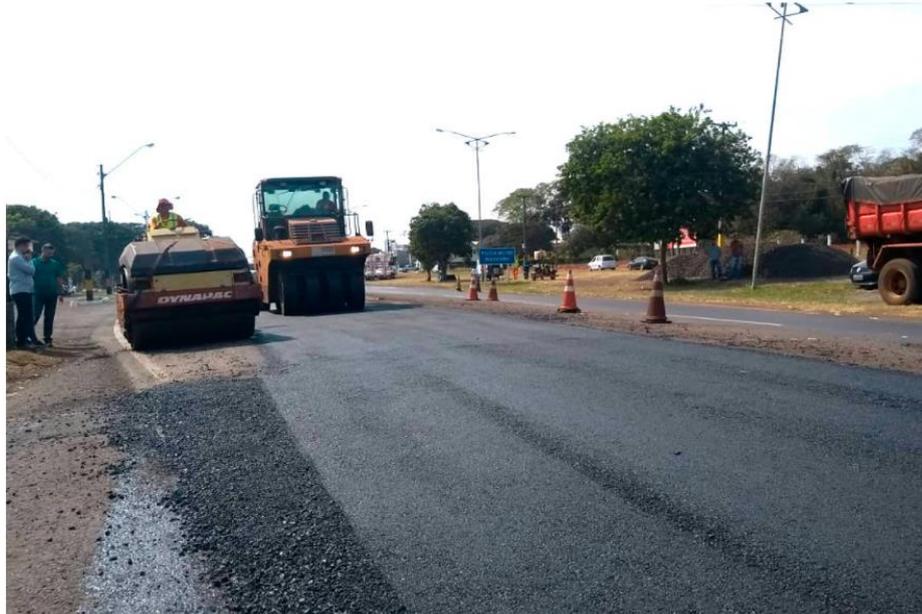
A Figura 21 retrata a execução de reperfilagem na PR – 323.

Figura 21 – Execução de reperfilagem PR - 323

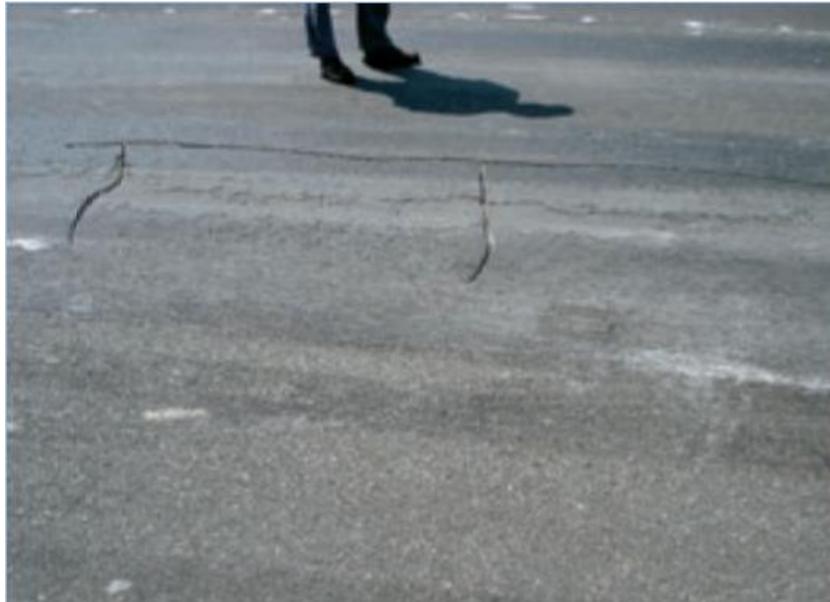
Assim que reparadas, as trincas são preenchidas. O enchimento das trincas baseia-se na colocação de uma capa delgada de cimento asfáltico, asfalto diluído ou emulsão, que cubra a trinca, aderindo-se na superfície adjacente (DNIT, 2006a, p. 214). A Figura 22, a Figura 23, a Figura 24 e a Figura 25 exemplificam a aplicação da técnica de selagem de trincas.

Figura 22 – Abertura de trinca para selagem e limpeza

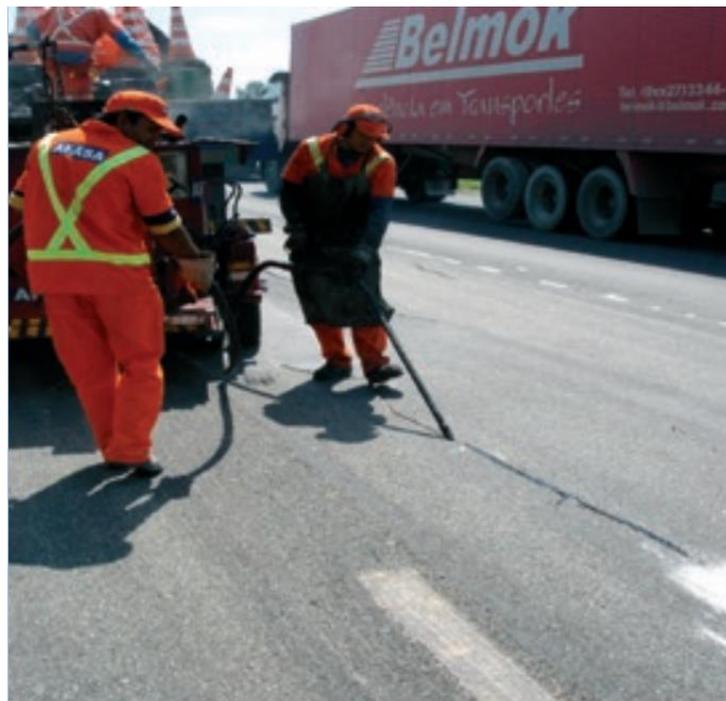
Figura 23 – Aplicação do produto selante

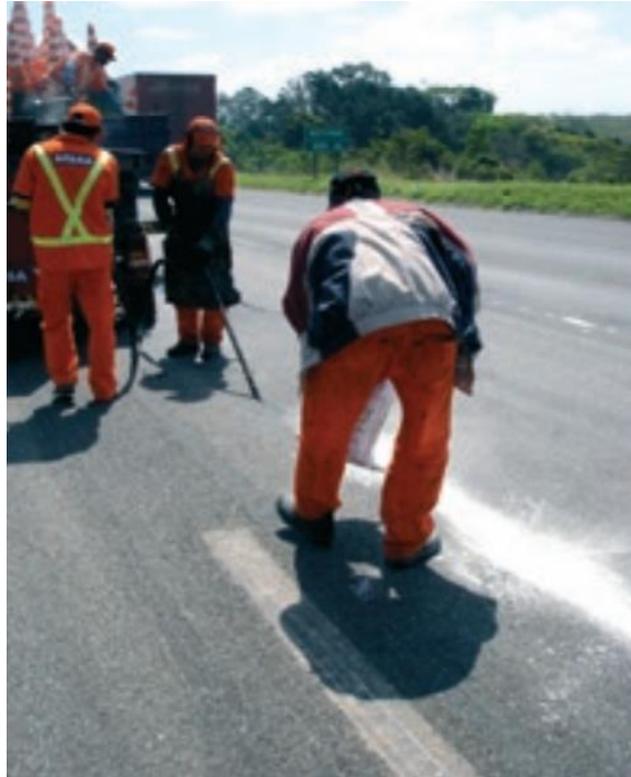
Figura 24 – Aplicação de cal para proteção caso se utilize uma nova camada de revestimento asfáltico

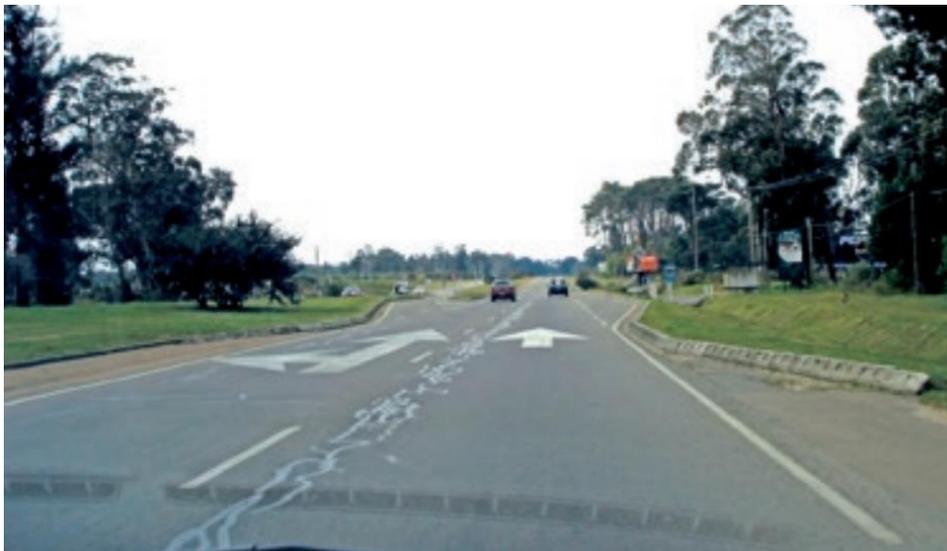
Figura 25 – Revestimento após selagem de trincas

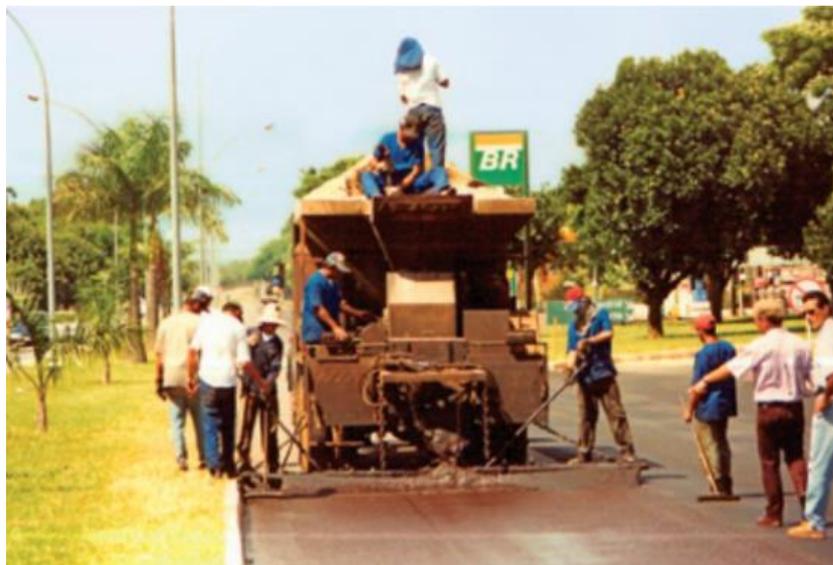
A consistência fluida e a graduação fina dos agregados permitem que a mistura seja aplicada em espessuras finas. Esse serviço é utilizado para o rejuvenescimento de revestimentos envelhecidos e/ou fissurados (DNIT, 2006a, p. 218). A Figura 26 e a Figura 27 são exemplos da aplicação de lama asfáltica em vias urbanas.

Figura 26 – Aplicação de lama asfáltica em um trecho de via urbana

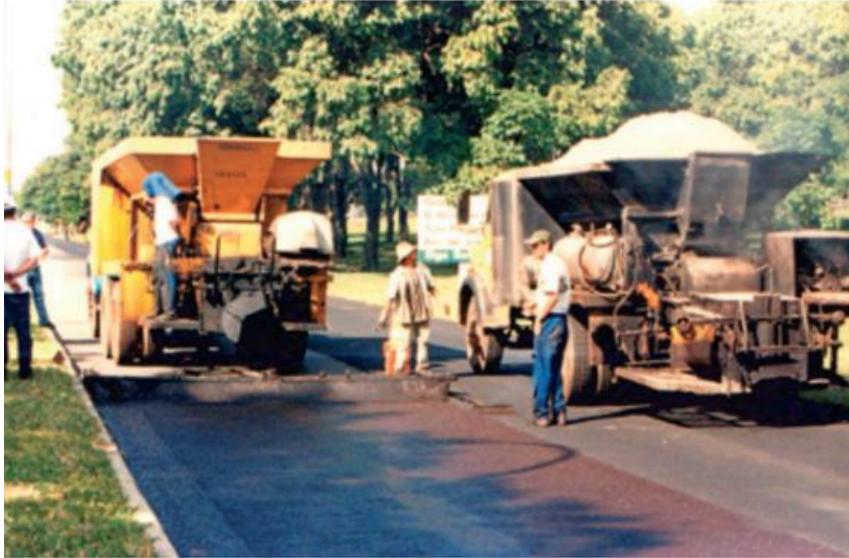
Figura 27 – Aplicação de lama asfáltica

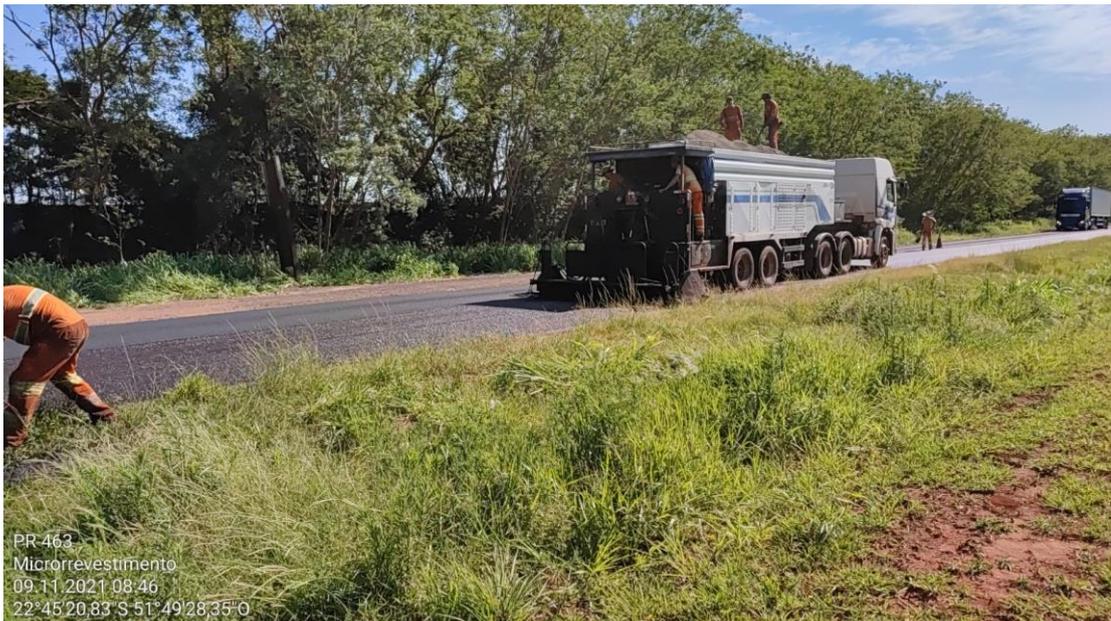
Essa técnica pode ser empregada como camada impermeabilizante, protegendo as camadas inferiores da entrada de água, regularizadora em casos onde depressões não são acentuadas, camada antiderrapante e rejuvenescedora (CERQUEIRA, 2020, p. 28). A Figura 28 e a Figura 29 são exemplos de aplicação de microrrevestimento asfáltico em rodovias de tráfego pesado.

Figura 28 – Aplicação de microrrevestimento

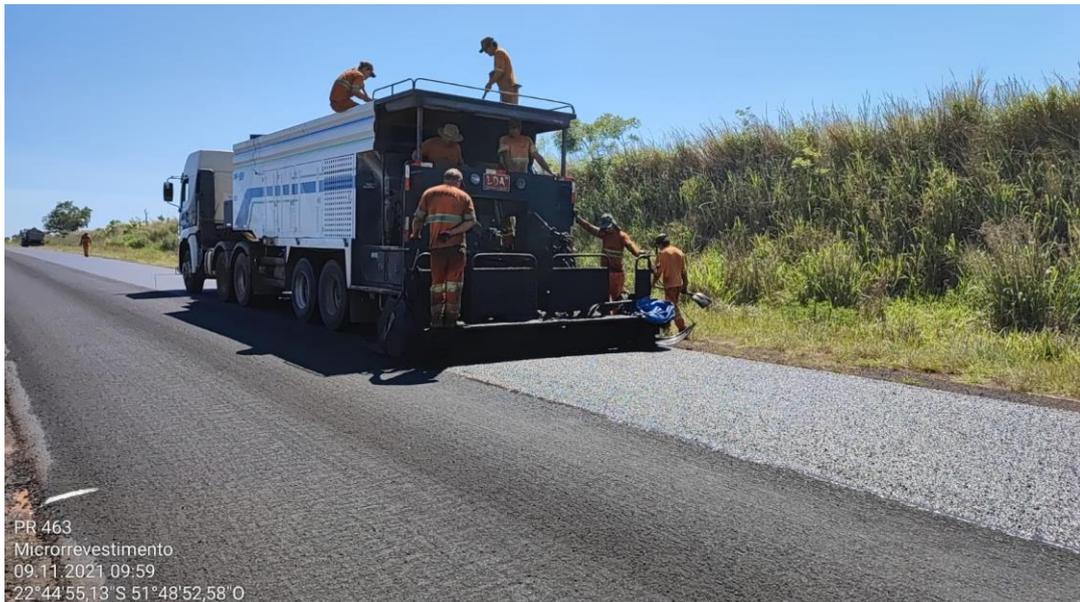
Figura 29 – Aplicação de microrrevestimento asfáltico em rodovia

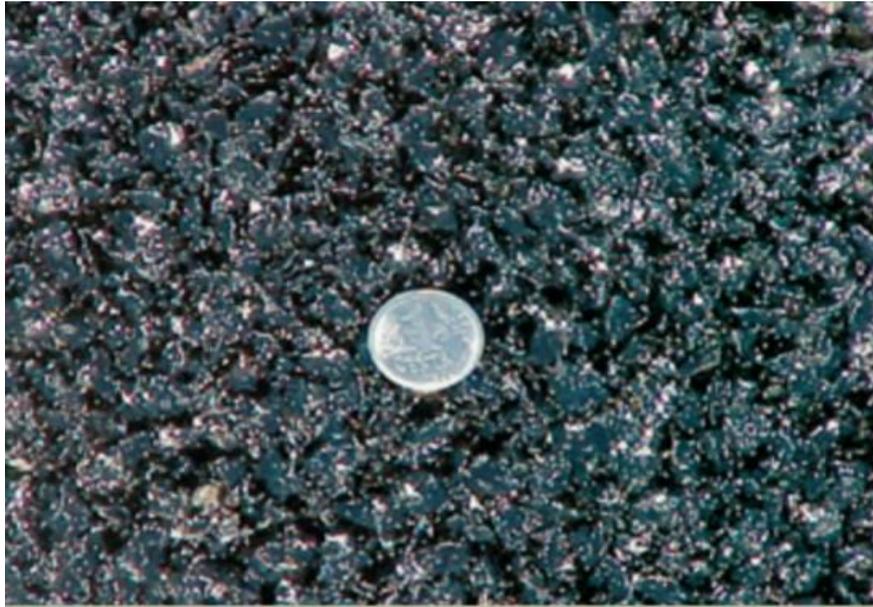
Essa técnica é excelente para a aderência pneu/pavimento e redução da película de água superficial da rodovia, todavia, quando projetadas com ligante convencional, as misturas apresentam envelhecimento e deterioração por abração, superiores às misturas densas, portanto, deve ser utilizado ligante modificado por polímero (DNIT, 2006a, p. 222). A Figura 33 ilustra a textura de uma camada porosa de atrito.

Figura 33 – Textura superficial de um pavimento com camada porosa de atrito

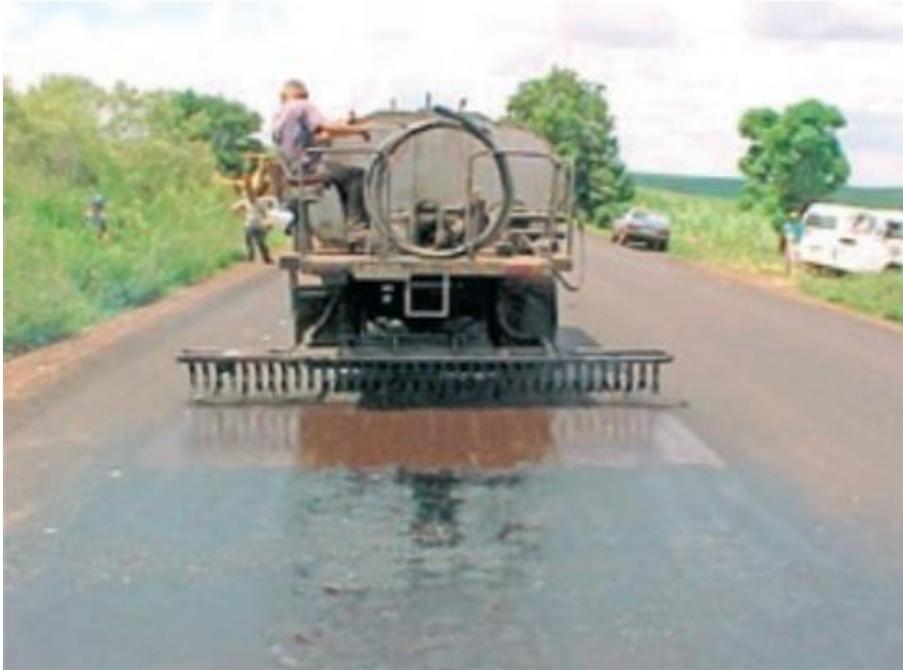
Os geossintéticos atuam de duas maneiras: desviando as trincas ou convertendo as trincas em microfissuras ao se propagarem. Quando os geotêxteis são utilizados com ligante asfáltico na interface entre o revestimento antigo deteriorado e um recapeamento, tem-se uma taxa maior de ligante asfáltico nesta interface do que na obtida pela pintura de ligação. Essa utilização do geotêxtil faz com que ocorra um retardo na reflexão das trincas. Também ocorre uma manutenção da estanqueidade do revestimento, protegendo as demais camadas da ação das águas pluviais. Não é tão eficaz na presença de grandes movimentos verticais ou horizontais, e é mais eficiente em regiões de clima ameno (BERNUCCI *et al.*, 2010, p. 469). A Figura 34, a Figura 35, a Figura 36, a Figura 37, a Figura 38 e a Figura 39 são exemplos de execução de geotêxtil em restauração de revestimento asfáltico.

Figura 34 – Execução da pintura de ligação

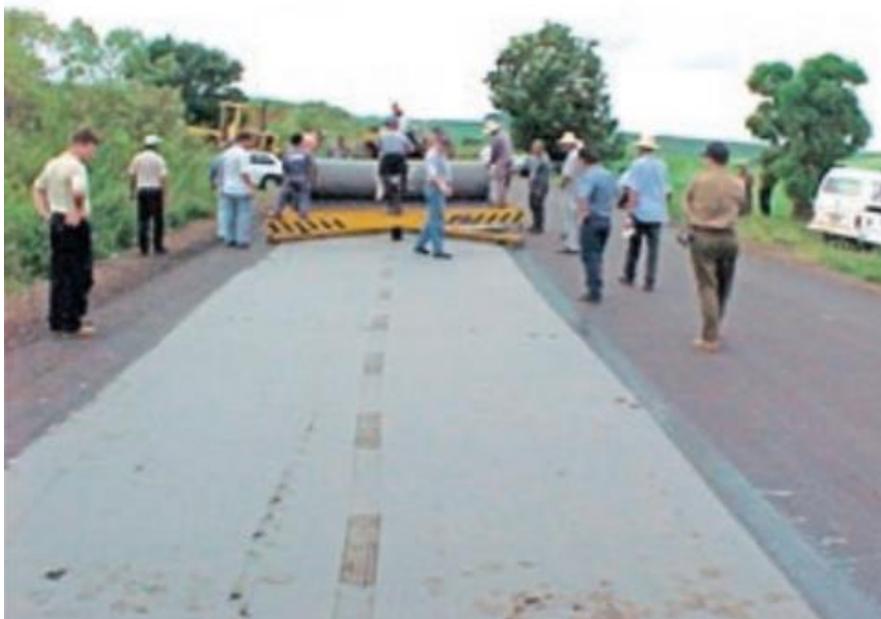
Figura 35 – Aplicação do geotêxtil

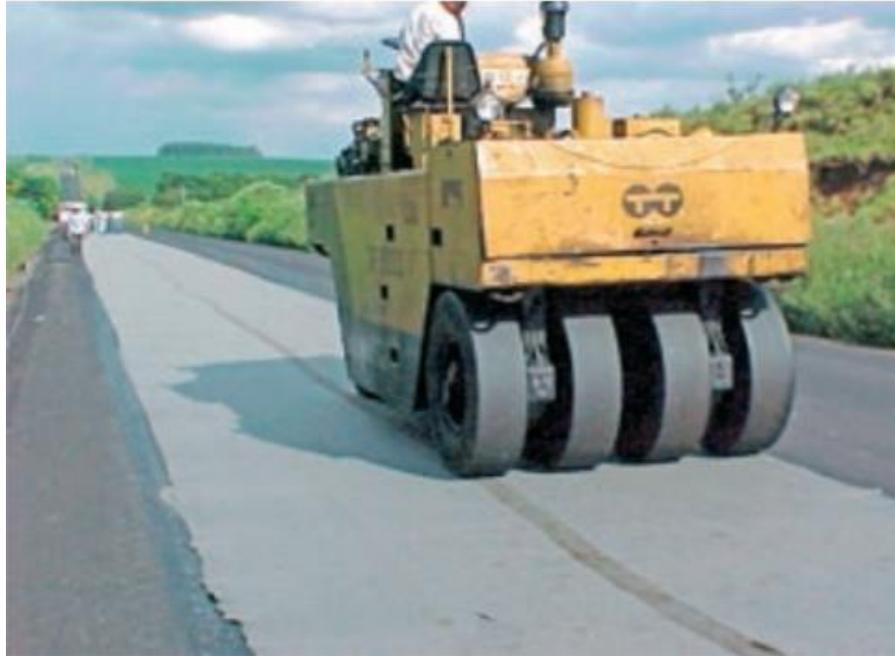
Figura 36 – Compressão para a aderência à pintura de ligação

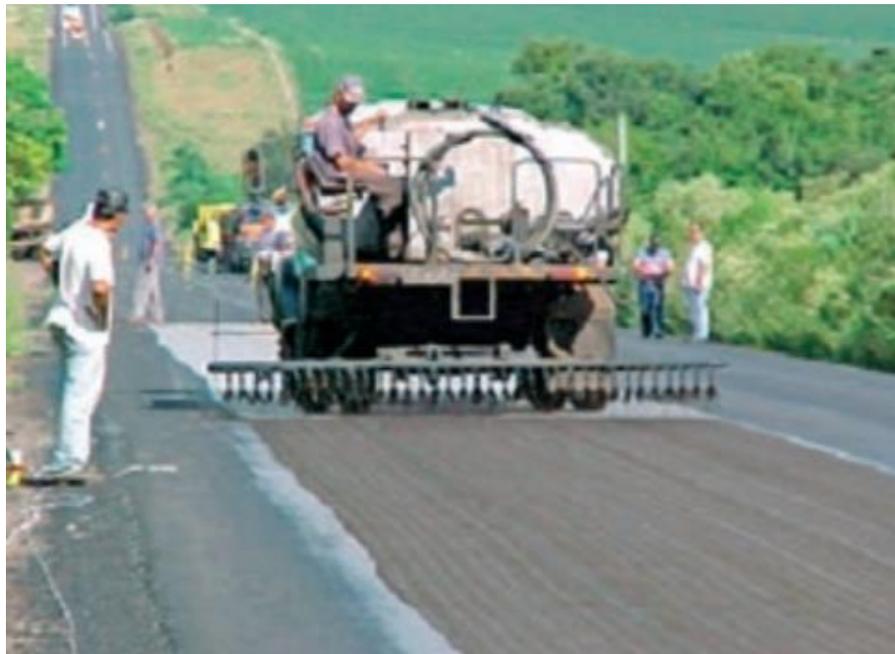
Figura 37 – Impregnação com emulsão asfáltica

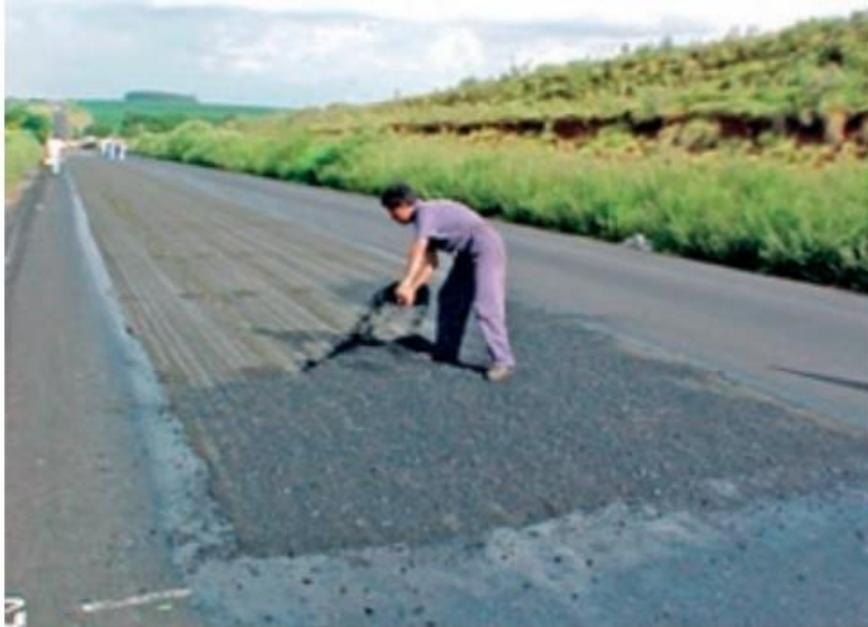
Figura 38 – Espalhamento de pedrisco impregnado com ligante asfáltico

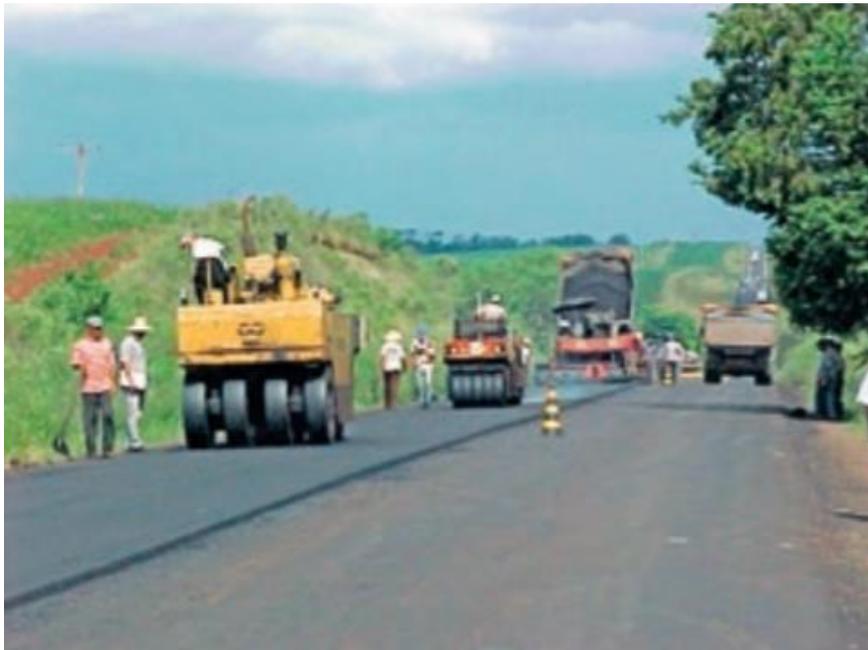
Figura 39 – Execução da camada de recapeamento

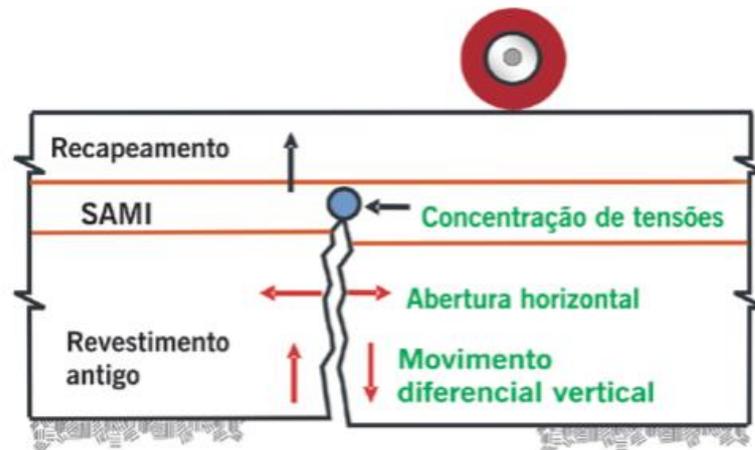
Segundo Bernucci *et al.* (2010), às camadas intermediárias de alívio de tensões são camadas executadas na superfície de um revestimento antigo deteriorado e sobre a qual será executado um recapeamento asfáltico, conforme a Figura 40.

Essa técnica age dissipando movimentos e tensões em juntas e trincas de baixa a média severidade, em função das características de recuperação elástica do ligante asfáltico empregado (BERNUCCI *et al.*, 2010, p. 472).

Figura 40 – Posicionamento da camada intermediária de alívio de tensões

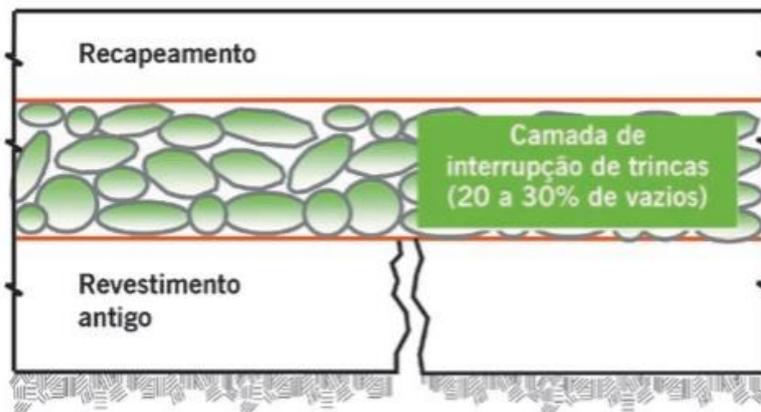
Essa camada propicia um elevado volume de vazios, que efetivamente interrompem a propagação das trincas, mesmo aquelas sujeitas a grandes movimentos (BERNUCCI *et al.*, 2010, p. 472). A Figura 41 mostra esquematicamente sua posição.

Figura 41 – Posicionamento de camada de interrupção de trincas
