UNIVERSIDADE ESTADUAL DE PONTA GROSSA
SETOR DE ENGENHARIA, CIÊNCIAS AGRÁRIAS E TECNOLOGIA
DEPARTAMENTO DE ENGENHARIA CIVIL

**APERFEIÇOAMENTO DE SISTEMA COMPUTACIONAL DE REGISTRO DE
DEFEITOS DE PAVIMENTOS**

Trabalho apresentado à disciplina de OTCC como requisito parcial para a obtenção do título de Bacharelado em Engenharia Civil, da Universidade Estadual de Ponta Grossa.

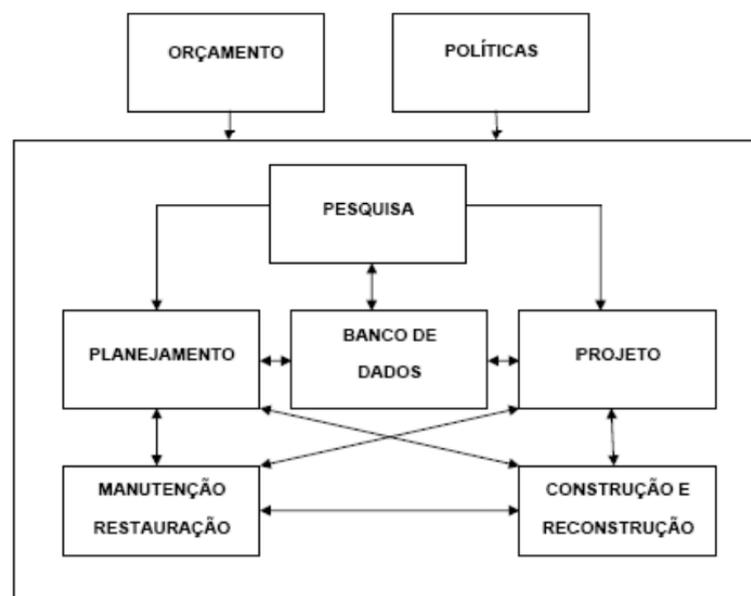
O Sistema de Gerência de Pavimentos tem como componentes, que precisam interagir mutuamente, o planejamento, o projeto, a construção e a manutenção dos pavimentos (DNIT, 2011, p. 35). A Figura 42, retirada do manual de gerência de pavimento do DNIT, ilustra como se estrutura um Sistema de Gerência de Pavimentos.

Figura 42 – Sistema de gerência de pavimentos

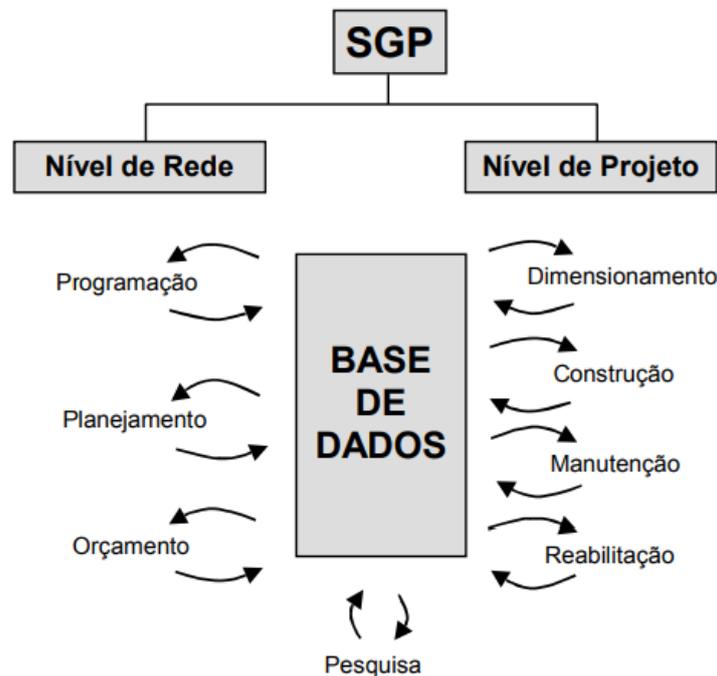
As atividades da gerência de pavimento e os componentes do sistema geralmente são caracterizados em dois níveis: nível de rede e nível de projeto. A Figura 43 é um fluxograma dos componentes de um sistema de gerência de pavimentos em nível de rede e projeto (FERNANDES JR.; ODA; ZERBINI, 1999, p. 13).

Figura 43 – Fluxograma dos componentes de um sistema de gerência de pavimentos em nível de rede e projeto

A gerência de pavimentos em nível de rede lida com informações resumidas de toda malha viária, que são utilizadas principalmente para a tomada de decisões administrativas, como o planejamento, a programação e o orçamento (FERNANDES JR.; ODA; ZERBINI, 1999, p. 13).

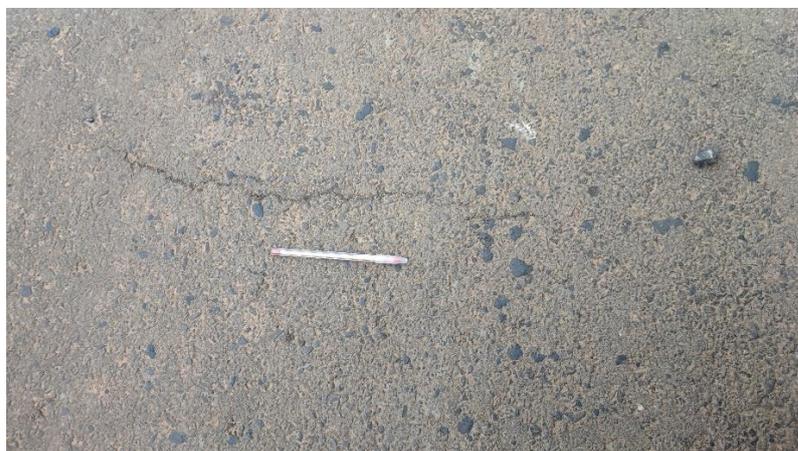
Figura 48 – Fotografia Digital com presença de fator de escala

As imagens dos defeitos foram obtidas utilizando o método 360° como Assad e Sato (2021), no qual se fotografa diversos ângulos dos defeitos, sem um objeto de escala, para a inclusão das imagens na base de dados, assim como imagens com um fator de escala. A Figura 48, ilustra uma fotografia digital com o fator de escala, e a Figura 49, a Figura 50, a Figura 51 e a Figura 52 ilustram fotografias no método 360°.

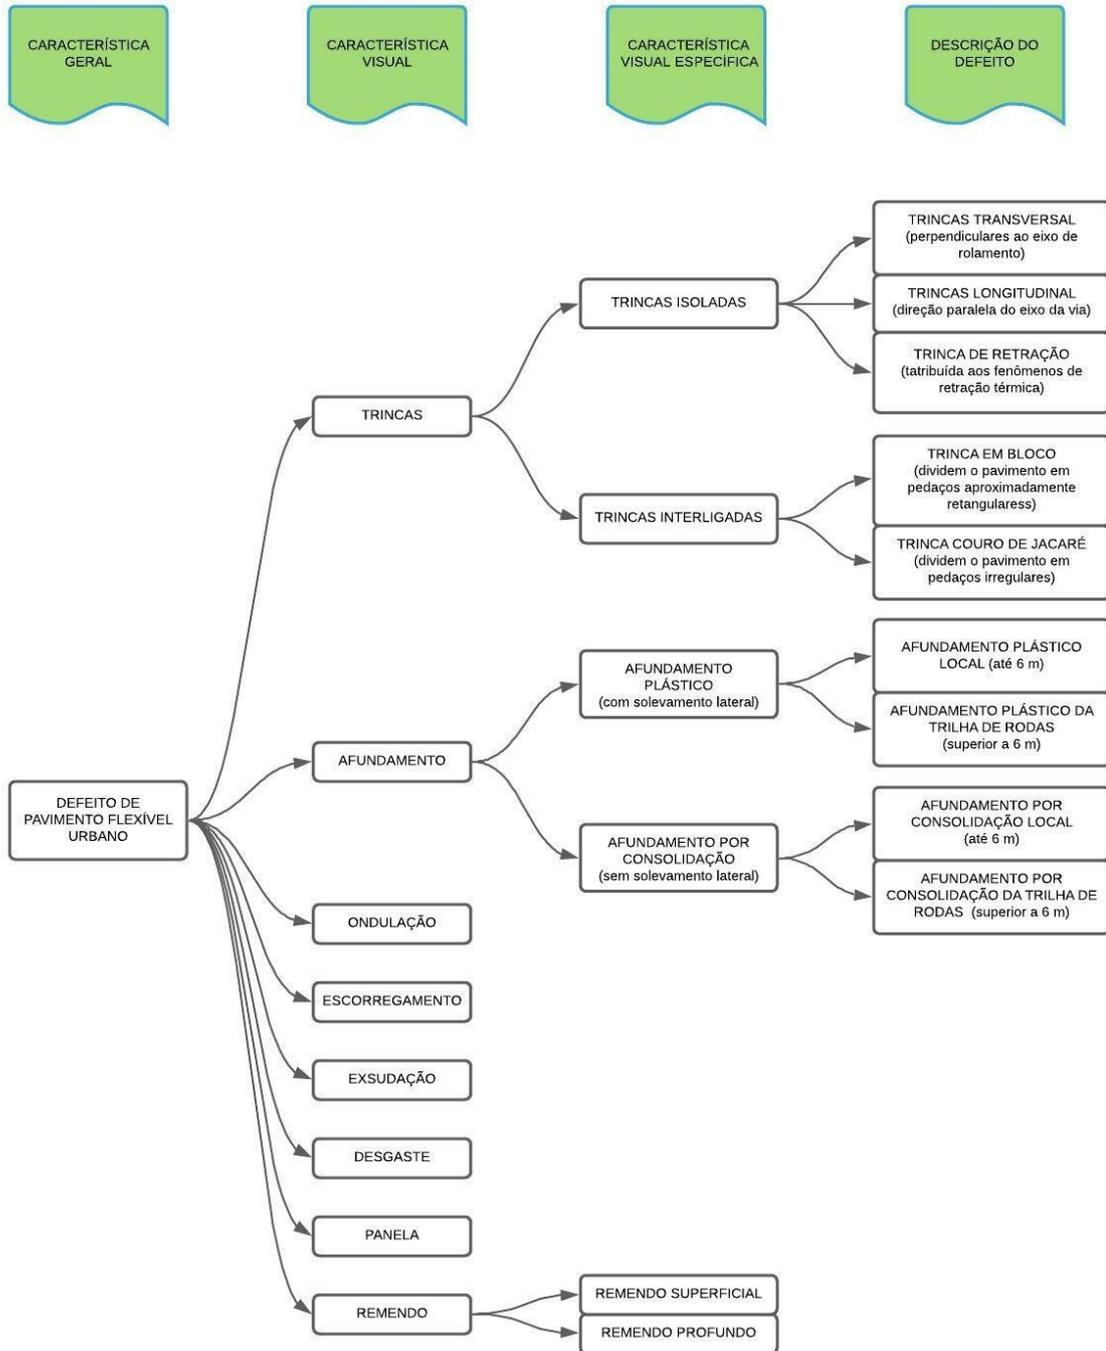
Figura 62 – Árvore de decisão para classificação dos defeitos

A primeira etapa da árvore de decisão, utilizada para classificação dos defeitos quanto ao tipo, foi elaborada a partir do resumo dos defeitos presente na Norma DNIT 005/2003 – TER. A Figura 62 ilustra a árvore de decisão desenvolvida.

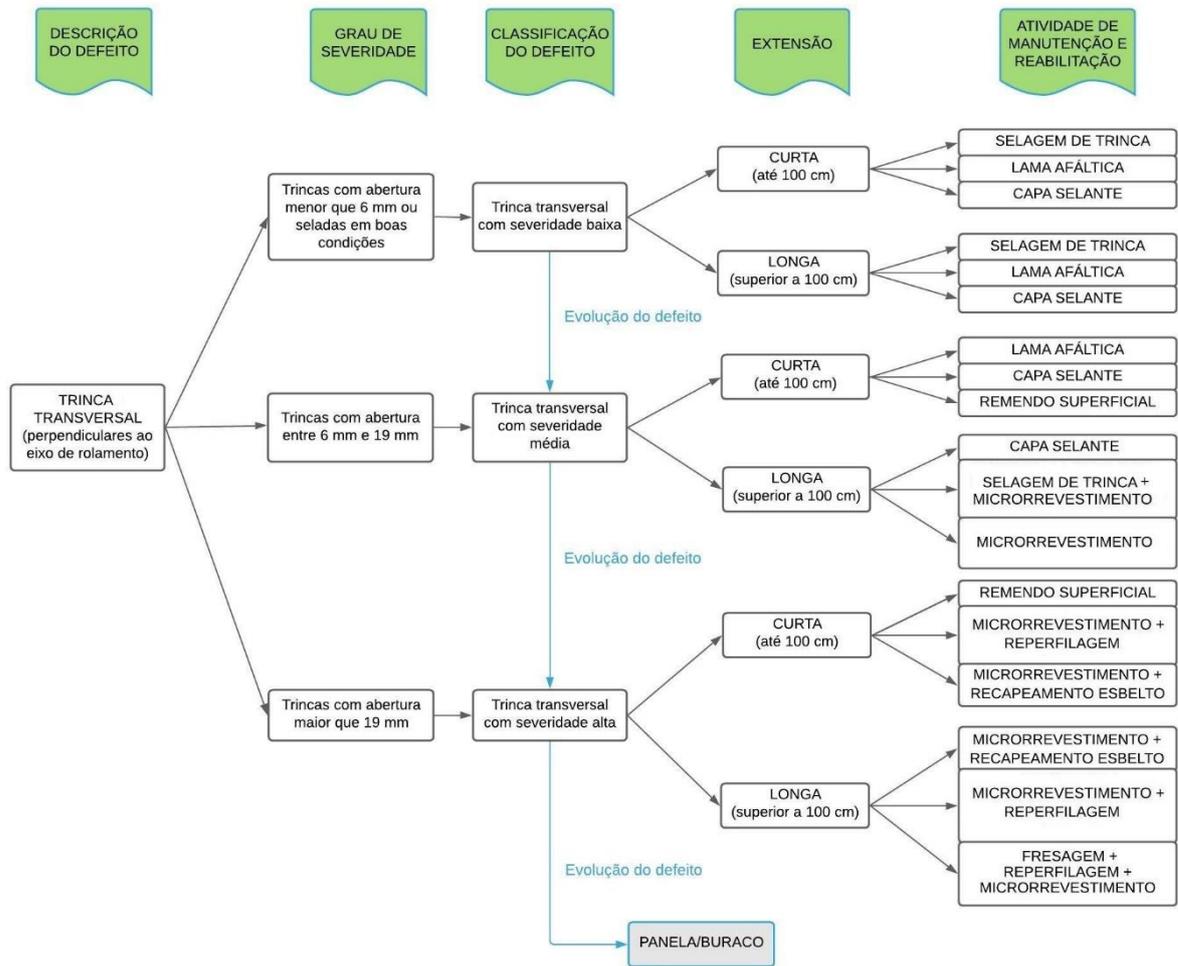
Figura 63 – Ramo da árvore de decisão para trincas transversais

Para a elaboração dos ramos da árvore de decisão para trincas foi utilizada a característica variável que é o grau de severidade, onde são consideradas de severidade baixa quando sua abertura média é inferior a 6 mm ou seladas com material selante em boas condições; média, quando sua abertura média está entre 6 e 19 mm ou com trincas aleatórias adjacentes com severidade baixa; e alta, quando sua abertura média é superior a 19 mm ou com abertura média inferior a 19 mm, mas com trincas aleatórias adjacentes com severidade média e alta, e sua extensão, considerada curta até 100 cm e longa superior a 100 cm. Sendo assim, a Figura 63, a Figura 64, a Figura 65 e a Figura 66 ilustram os ramos das trincas.

O ramo da árvore de decisão mais extenso é o de trincas, pois elas possuem a maior quantidade de características que diferenciam elas entre si. Visto isso, elas foram subdivididas em 4 ramos, o ramo das trincas transversais, o ramo das trincas longitudinais, o ramo das trincas em bloco e o ramo das trincas couro de jacaré ou trinca por fadiga (ASSAD; SATO, 2021, p. 78).

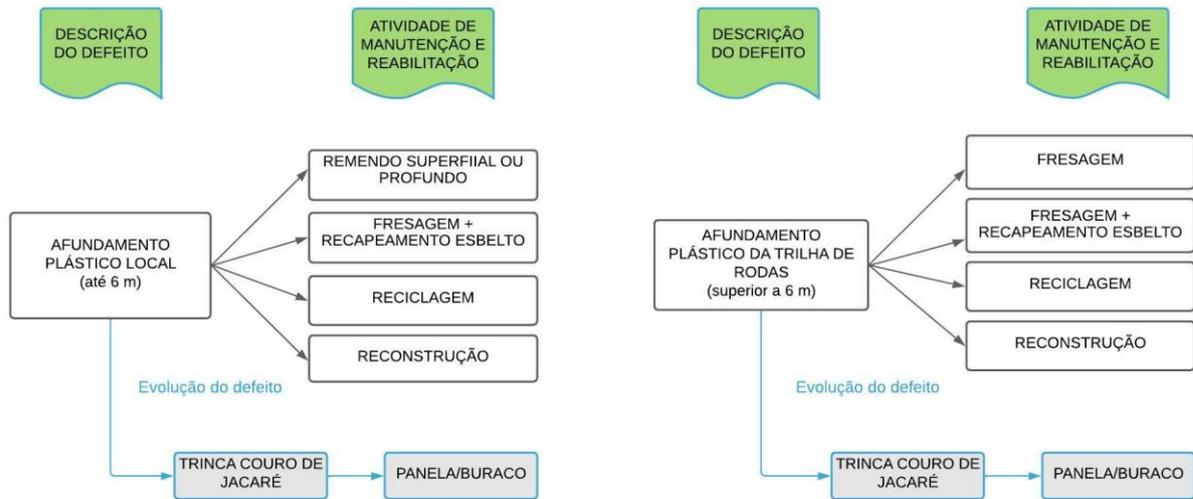
Figura 67 – Ramo da árvore de decisão para afundamento plástico local e na trilha de rodas

O afundamento pode ocorrer de duas maneiras: afundamento plástico e afundamento por consolidação. A diferença visual entre ambos é a presença de solevamento lateral de mistura asfáltica que ocorre somente no afundamento plástico (ASSAD; SATO, 2021, p. 73).

A elaboração do ramo do afundamento foi subdividida em 4 partes, uma para o afundamento plástico caracterizado como local, pois ocorre em uma extensão até 6 m, uma para o afundamento plástico na trilha de rodas, pois ocorre em uma extensão superior a 6 m, uma para o afundamento por consolidação caracterizado como local, pois ocorre em uma extensão até 6 m e uma para o afundamento por consolidação na trilha de rodas, pois ocorre em uma extensão superior a 6 m. A Figura 67 e a Figura 68 ilustram os ramos da árvore de decisão para o afundamento.

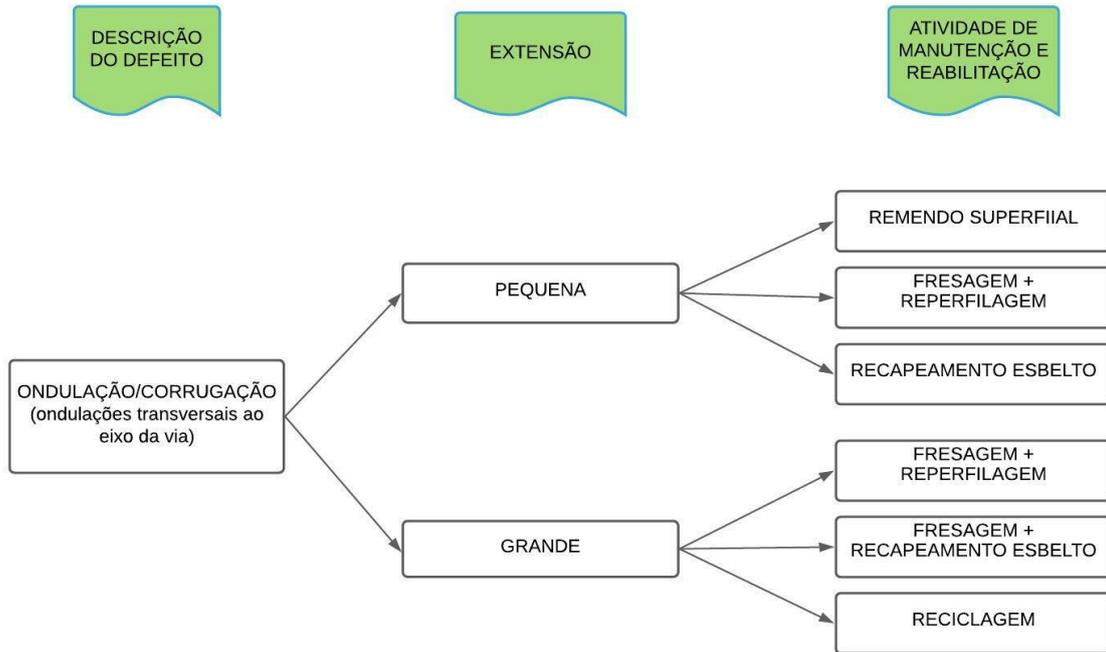
Figura 69 – Ramo da árvore de decisão para ondulação/corrugação

A corrugação ou ondulação apresenta um conjunto de ondulações transversais permanentes conferindo a ela uma característica visual notável, tornando fácil a sua identificação (ASSAD; SATO, 2021, p. 79). A Figura 69 ilustra o ramo da árvore de decisão de corrugação.

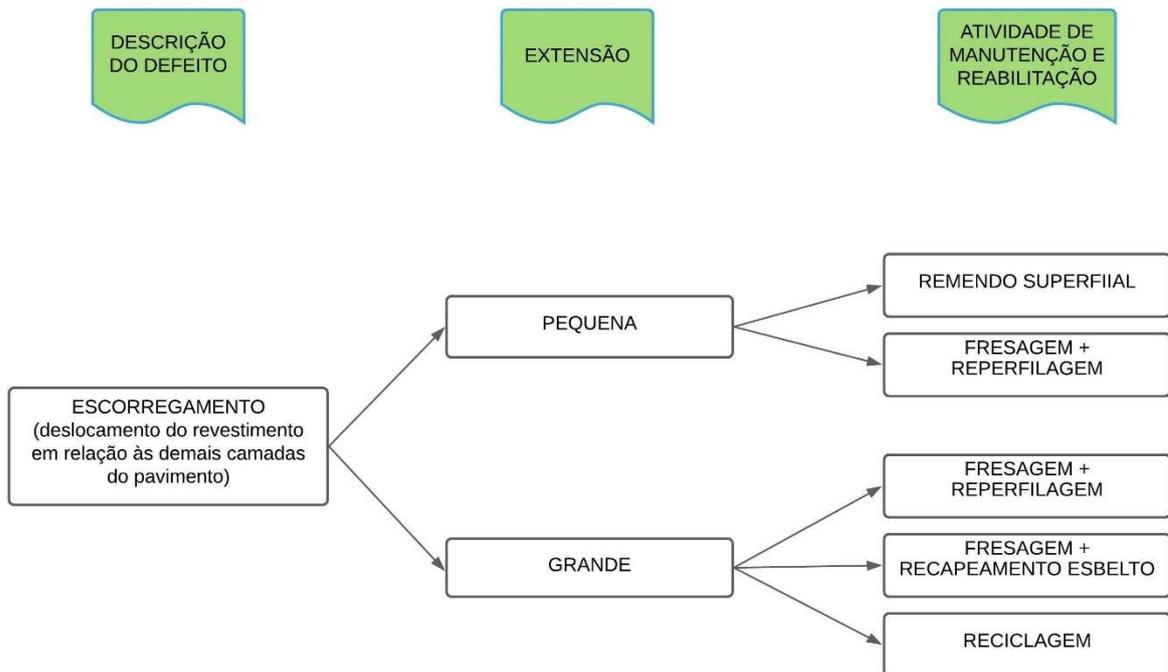
Figura 70 – Ramo da árvore de decisão para escorregamento

O escorregamento apresenta um deslocamento do revestimento em relação às demais camadas do pavimento, com o surgimento de fendas do tipo meia-lua, o que também confere a este defeito uma característica visual notável. A Figura 70 ilustra o ramo da árvore de decisão de escorregamento.

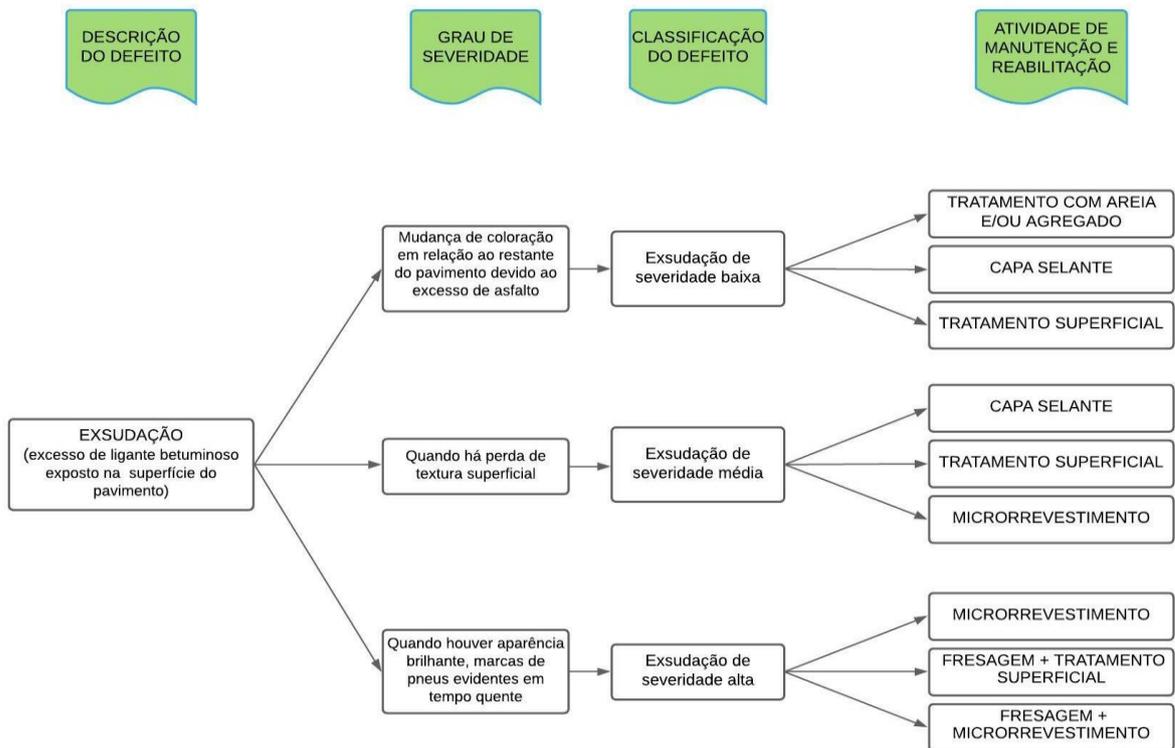
Figura 71 – Ramo da árvore de decisão para exsudação

Para a elaboração do ramo da árvore de decisão para exsudação foi utilizada a característica variável que é o grau de severidade, onde são consideradas de severidade baixa quando existe uma mudança de coloração em relação ao restante do pavimento devido ao excesso de asfalto, severidade média quando há perda de textura superficial e severidade alta, quando houver aparência brilhante, marcas de pneus evidentes em tempo quente. A Figura 71 ilustra o ramo da árvore de decisão para exsudação.

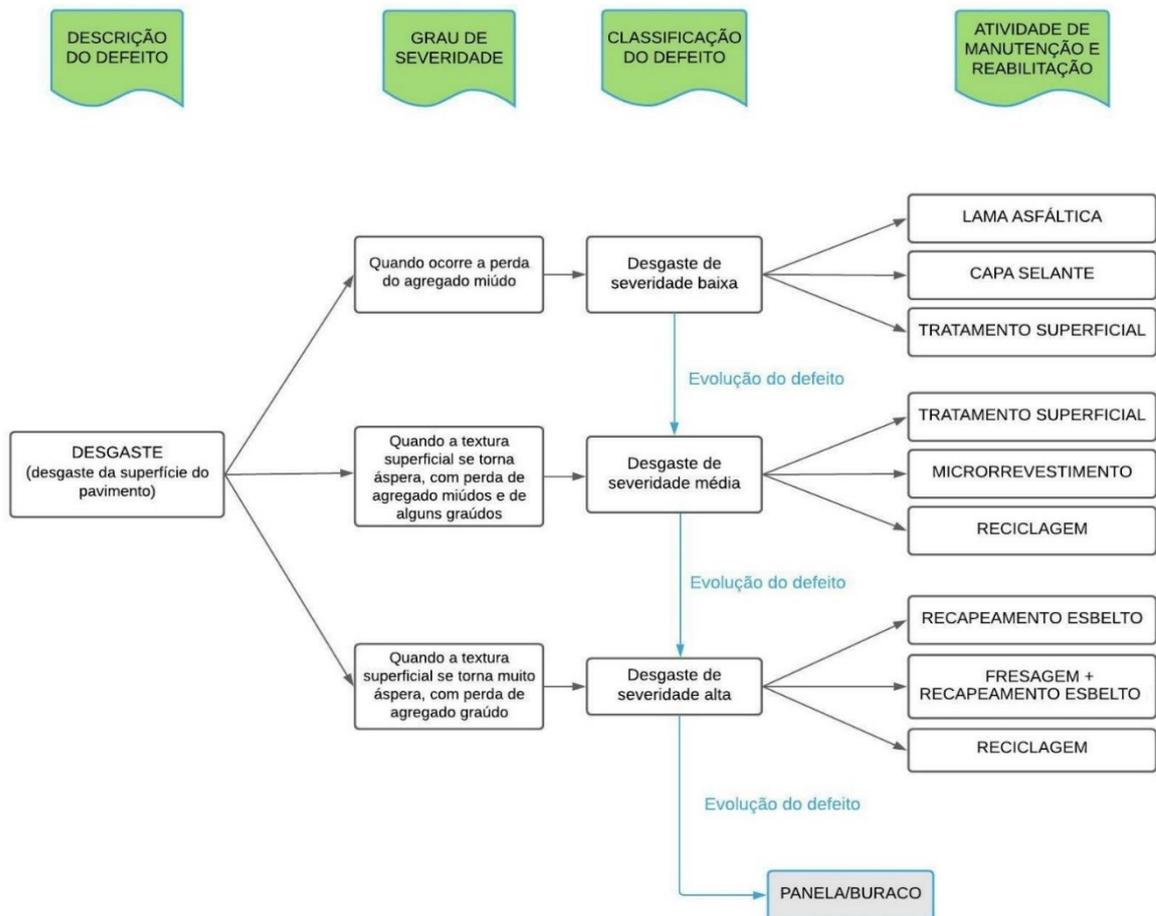
Figura 72 – Ramo da árvore de decisão para desgaste

O ramo da árvore de decisão para o desgaste superficial foi elaborado a partir dos três graus de severidade que ele possa ser encontrado, sendo de grau baixo quando ocorra perda de agregado miúdo, grau moderado quando a superfície se torna áspera e de grau elevado quando a superfície se torna muito áspera com perda de agregado graúdo.

após o diagnóstico do defeito em questão, o mesmo dará origem a panelas (ASSAD; SATO, 2021, p. 65). A Figura 72 ilustra o ramo da árvore de decisão para desgaste superficial.

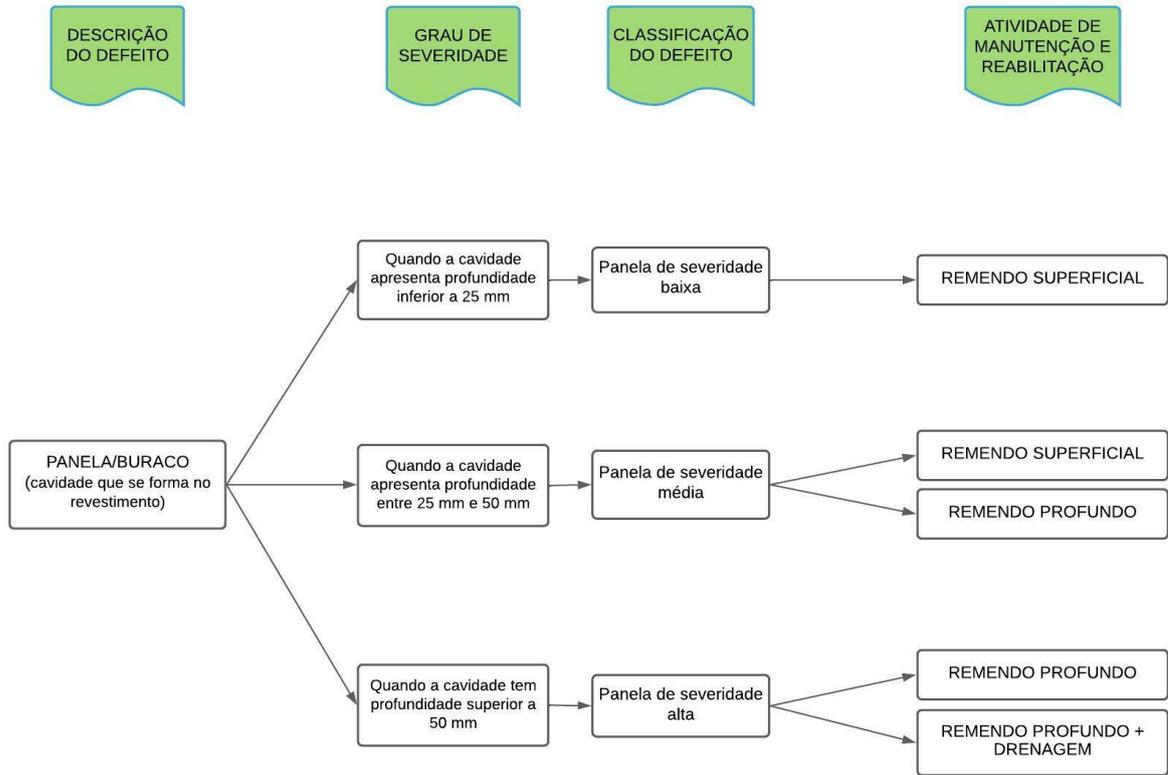
Figura 73 – Ramo da árvore de decisão para panela/buraco

Para a elaboração do ramo da árvore de decisão para panela ou buraco foi utilizada a característica variável que é o grau de severidade. Para severidade baixa são consideradas cavidades com profundidade menor que 25 mm, entre 25 mm e 50 mm são classificados com severidade moderada e superior a 50 mm são classificados com severidade alta. As panelas são defeitos locais, desse modo, a atividade de manutenção recomendada para a correção dessa manifestação patológica são os remendos, que podem ser executados de forma superficial, profunda ou em conjunto com drenagem do local afetado quando este se apresentar com elevada severidade (ASSAD; SATO, 2021, p. 67). A Figura 73 ilustra o ramo da árvore de decisão para buracos.

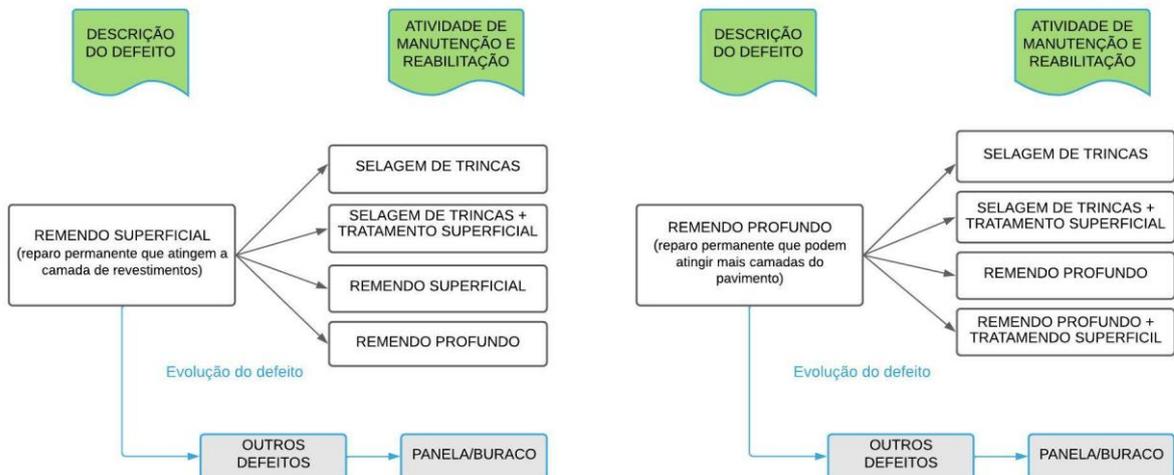
Figura 74 – Ramo da árvore de decisão para remendo

O remendo é considerado como um defeito de pavimento e deve-se analisar se o remendo está ou não em boas condições de uso. O remendo em más condições de uso poderá dar origem a outros defeitos podendo evoluir para buraco. A Figura 74 ilustra o ramo da árvore de decisão de remendo.

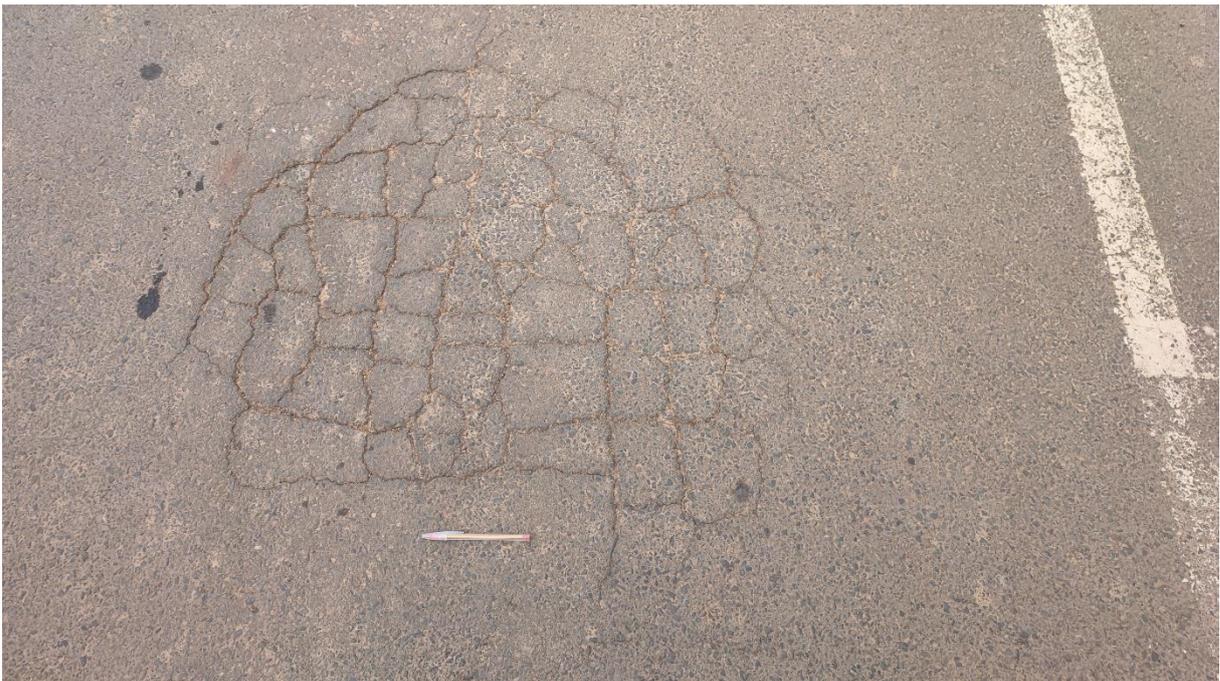
Figura 75 – Fotografia digital com presença de fator de escala para classificação

Após a elaboração da árvore de decisão para a classificação dos defeitos quanto ao tipo e dos ramos da árvore de decisão para classificação quanto ao grau de severidade e sugestão de atividades de manutenção e reabilitação, iniciou-se a classificação dos defeitos registrados em campo. Para essa classificação utilizou-se a fotografia com fator de escala, como ilustrada pela Figura 75.

Primeiramente classificou-se o defeito quanto ao seu tipo, como pode-se observar o defeito ilustrado pela Figura 75, o qual possui uma característica visual de trinca, uma característica visual específica de trincas interligadas e uma descrição de trinca couro de jacaré ou fadiga que dividem o pavimento em pedaços irregulares.

Em sequência, após determinar sua classificação quanto ao tipo, classifica-se o defeito quanto o grau de severidade. Observa-se que a trinca não possui abertura

inferior a 6 mm, nem abertura superior a 19 mm, conseqüentemente é uma trinca couro de jacaré de severidade média.
